**Registratie van een toevalsvondst langs de Rondeweg 2/3 te Vilvoorde  
(Vilvoorde, prov. Vlaams-Brabant)**

**Registratie van een toevalsvondst langs de Rondeweg  
2/3 te Vilvoorde–Vilvoorde (Prov. Vlaams-Brabant)**

**Vilvoorde-Vilvoorde: Rondeweg 2-3**  
**VI13RO**

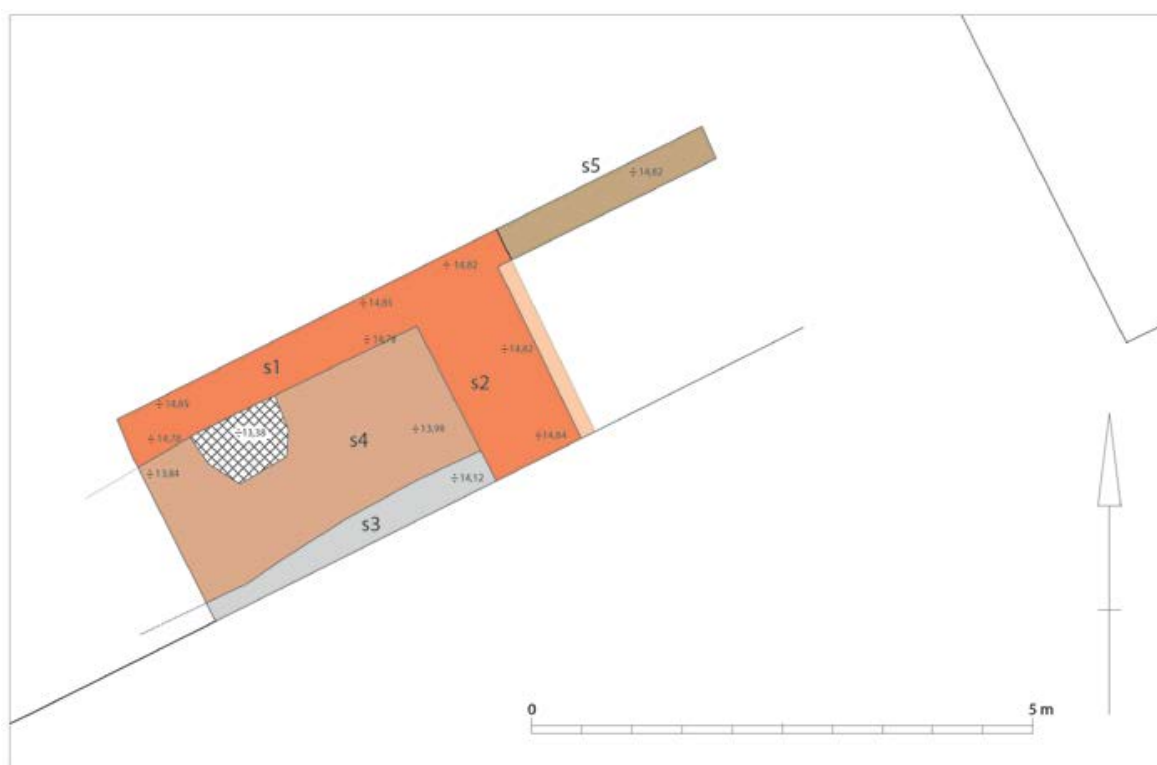
**FIG. 15** Sporenplan van de werkput.

De sporen aangetroffen in het vlak waren beperkt (fig. 15). Twee muurfunderingen, S1 en S2 (fig. 15; S1 en S2 en fig. 16, 17 en 18), loodrecht op elkaar, waren samen opgebouwd uit onregelmatige blokken natuursteen; nl. een grijs-geel-beige kalkzandsteen met glauconietkorrels<sup>9</sup> met daarboven twee rijen baksteen, waarschijnlijk restanten van de opgaande muren. De zwaardere blokken werden gemetseld met een geelgrijze-, de bakstenen met een witgrijze kalkmortel. In het aansluitende ondiepe sleufje kon worden vastgesteld dat de noordelijke muur (S1) niet verder doorliep in noordoostelijke richting. Hierdoor kon de dikte van de muren worden vastgesteld op ca. 1,20m. Het terrein was aan de oostzijde tegen de funderingen opgevuld met een donkerbruine zandlemige laag met baksteen-, mortel en natuursteenfragmenten (fig. 15; S5). Het kijkputje van de aannemer leerde ons dat de muren nog minstens 60cm dieper waren gefundeerd. De funderingen werden ingegraven in twee ophogingspakketten van bruine zandige leem (fig. 15; S4 en fig. 19; S4 en S12) met baksteen-, mortel en natuursteenfragmenten fragmenten.

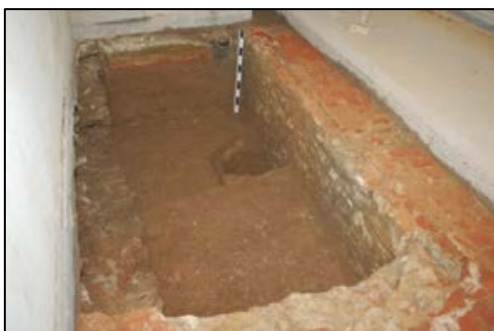
**FIG. 16** *Overzicht van de werkput.*

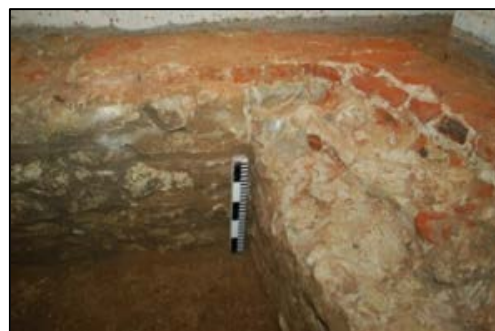
**FIG. 17** *De hoek tussen de muurfunderingen S1 en S2.*

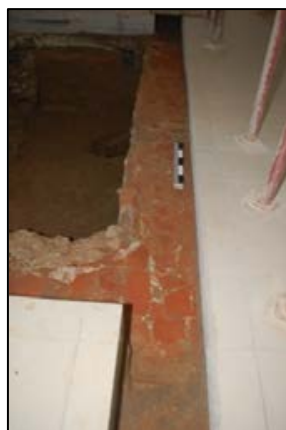
**FIG. 18** *De hoek tussen de muurfunderingen S1 en S2 in bovenaanzicht.*

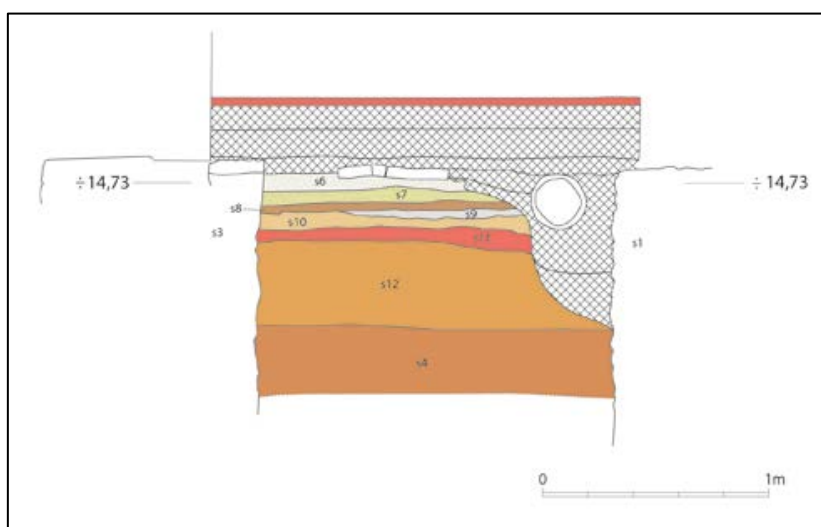
In het westprofiel konden we vaststellen dat op deze ophogingslagen meerdere laagjes het aanleggen van de huidige en oude vloer voorafging. Op de twee ophogingspakketten lag een eerste laag die we kunnen interpreteren als een puinlaag van de deelse afbraak van het gebouw of als de restant van een oudere vloer (fig. 19; S11). Door het aanleggen van een riolering in recente periode is de relatie tussen de muren en deze laag niet meer te achterhalen. Op deze laag liggen meerdere nivellerings- of ophogingslaagjes om uiteindelijk bovenaan te worden afgedekt met een funderingslaagje in zand waarop enkele tegels van een oudere vloer zichtbaar waren (fig. 19; S6). Eén van deze tegels was compleet, vierkant en in rood aardewerk. De zijde was 21,5 cm en de dikte 2,5 cm. Op deze oudere tegelvloer werd er later een fundering aangelegd met beton en betonnen tegels nadat er eerst een riolering was aangelegd.

**FIG. 19** *Het westprofiel van de werkput.*

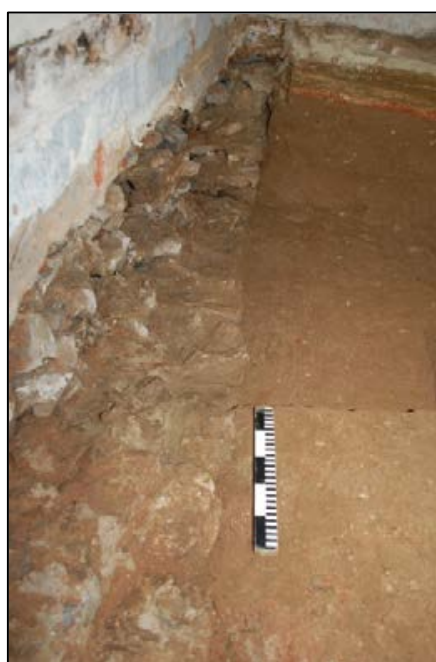
Aan de zuidzijde van de werkput werd na afbraak van deze twee muren een losse fundering opgebouwd bestaande uit natuursteen; nl. een zeer harde bleke kwartsiet of kwartsietische zandsteen<sup>10</sup> (fig. 15; S3, fig. 20 en 21). Deze fundering stopt tegen S2 en loopt niet parallel met S2 wat er op wijst dat ze uit een verschillende periode dateren. Of deze fundering de fundering is geworden van de huidige rechtopstaande muur in het gebouw is niet met zekerheid te zeggen. Vooreerst lijkt deze fundering te los om echt steun te geven aan deze muur en ten tweede loopt deze niet volledig parallel met deze recente muur en de oudere muren.

**FIG. 20** *De nieuwe fundering S3 in natuursteen.*

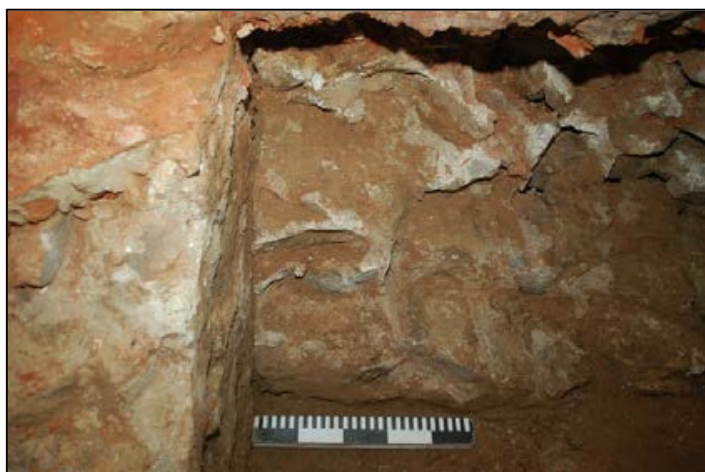
**FIG. 21** *Detail van de snijding tussen S1 en S3.*

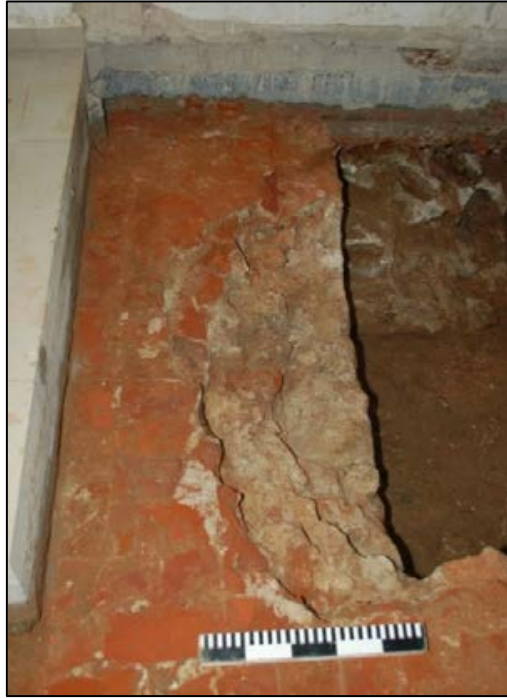
Al deze sporen werden in een latere, recentere fase overdekt met beton en mortel waarop een tegelvloer werd aangelegd.

**FIG. 22** *De recente vloer op de muurfunderingen.*

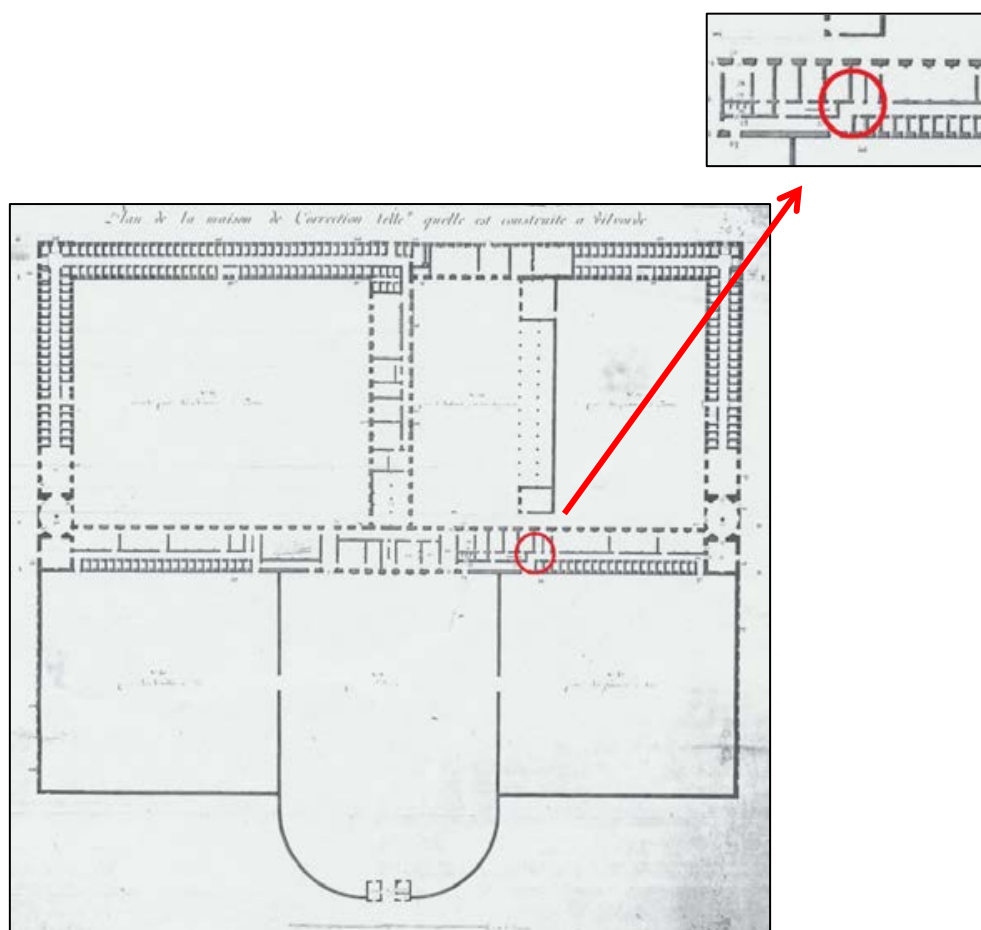
Beide aangetroffen muren in natuursteen en baksteen vinden we terug op het oorspronkelijke plan van Dewez uit 1773 (fig. 23) en tonen aan dat het gebouw waarschijnlijk door de onstabiele ondergrond, imposante funderingen had. Na de ontploffing van 13 mei 1919 werden de nu verdwenen vleugels afgebroken en een tweede afbraakgolf volgde in 1950<sup>11</sup>. Zo bleef slechts minder dan de helft van het oorspronkelijke complex over. Het gebouw, vooral het interieur van de resterende oostvleugel, werd volgens de historische bronnen, tijdens het interbellum grondig gewijzigd. Bij deze herinrichting werd de indeling van het complex in meerdere fasen aangepast<sup>12</sup>.

**FIG. 23** De situering van de geregistreerde funderingen op het plan van Dewez uit 1773.
