Onderzoeksrapport

Energiezuinige maatregelen in monumenten met woonfunctie

Agentschap
Onroerend
Erfgoed

VERDONCK P., BEEL R., VERMEIREN E. & GRIETEN B. 2017: *Energiezuinige maatregelen in monumenten met woonfunctie*, Onderzoeksrapporten agentschap Onroerend Erfgoed 70, Brussel.

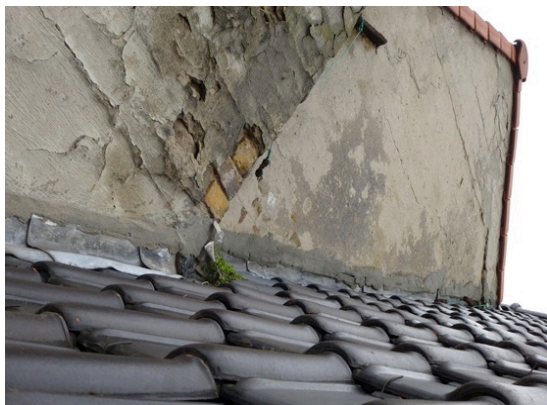
De aansluitbanden van het dak zijn uitgewerkt in lood en zijn op verschillende plaatsen losgekomen of staan open. Op sommige plaatsen zijn de loodslabben zelfs volledig verdwenen. Deze schade heeft geleid tot vochtproblemen in de zolderruimte. Om verdere vochtproblemen in de zolderruimte te voorkomen, is het aangewezen om de loodslabben te vervangen zodat opnieuw een goede aansluiting van het dak met de opstanden verkregen wordt.

Figuur 7.3 (links) Loodslabben komen los of staan open.

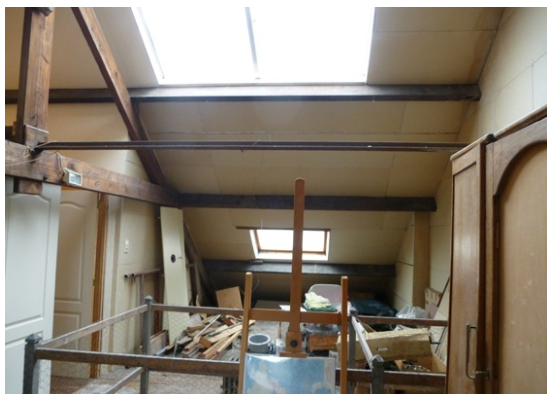
Het dak van het burgerhuis werd een 20-tal jaren geleden aan de binnenzijde geïsoleerd met rollen rotswol van 69 mm dik, en volledig afgetimmerd. Vanuit erfgoedstandpunt is het behoud van het dak positief. Een zwak punt binnen dit geïsoleerde dak vormt de lichtkoepel die niet geïsoleerd is en tevens scheuren en kieren vertoont. Bouwtechnisch gezien is het dan ook interessant om de niet geïsoleerde lichtkoepel te vervangen door een vast raam met dubbele beglazing om op die manier de warmteverliezen via de lichtkoepel zoveel mogelijk te beperken.

Figuur 7.5 (links) Geïsoleerd dak met ongeïsoleerde lichtkoepel.

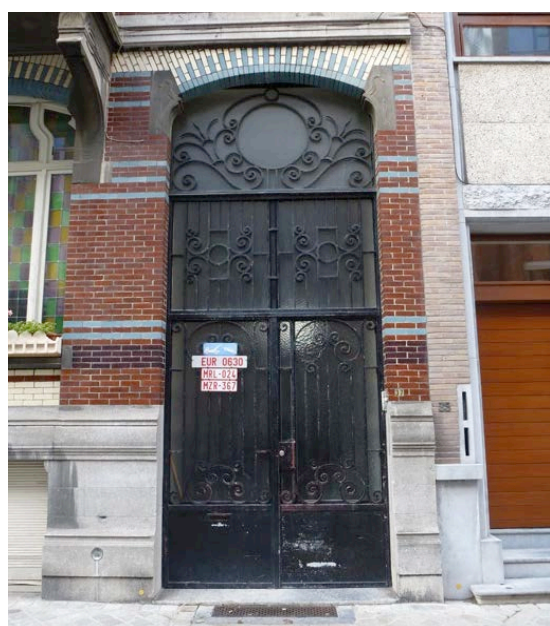
Figuur 7.12 (links) Ongeïsoleerde voordeur (poort)

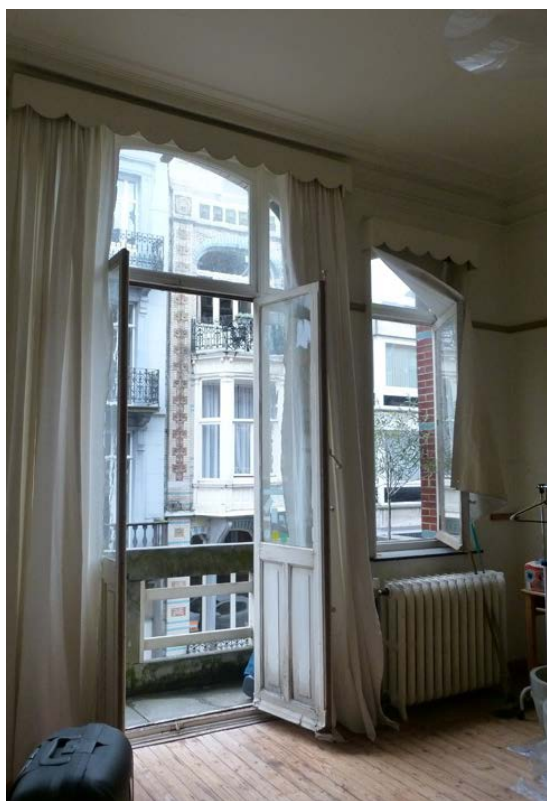
Op de eerste verdieping van de woning is het oorspronkelijke schrijnwerk ter hoogte van de voorgevel nog behouden. Het schrijnwerk is voorzien van enkel glas. De ramen vertonen op verschillende plaatsen kieren en spleten. Ze werden in het verleden reeds voorzien van dichtingstrips, maar deze sluiten niet meer overal goed aan en af. De waterlijsten van de ramen en van de dubbele deur die toegang geeft tot het balkon, zijn ingerot. Ook de steenlijsten zijn niet meer in goede staat en beginnen te zwellen en in te scheuren. Verder zijn ook de onderzijden van de makelaars van de dubbele deur erg beschadigd. De panelen aan de onderkant van de dubbele deur zijn slechts 1 cm dik en vertonen hier en daar schimmelvorming. Zowel de ramen als de deur zijn voorzien van espagnoetsluitingen. De stopverf is op verschillende plaatsen verdwenen.

Figuur 7.14 (links) Schrijnwerk voorgevel (1ste verdieping).

Een restauratie van het schrijnwerk ter hoogte van de voorgevel van de eerste verdieping dringt zich op. Zowel de waterlijsten als onderlijsten van de ramen en deuren dienen vervangen te worden. Tevens dienen de onderzijden van de makelaars hersteld te worden. Vanuit erfgoedstandpunt is het omwille van de slechte staat van dit schrijnwerk ook mogelijk om het volledige schrijnwerk te vervangen door nieuw schrijnwerk met een grotere dikte en voorzien van monumentenglas (bijvoorbeeld klassiek glas van 7,5 mm dik met een gewicht van 18 kg/m²), en dit naar oorspronkelijk model. Dit glas wordt op maat en naar model gemaakt. Eventueel kan ook verdunde dubbele beglazing worden toegepast. Verder is het aangewezen om de ramen te voorzien van verbeterde dichtingstrips.

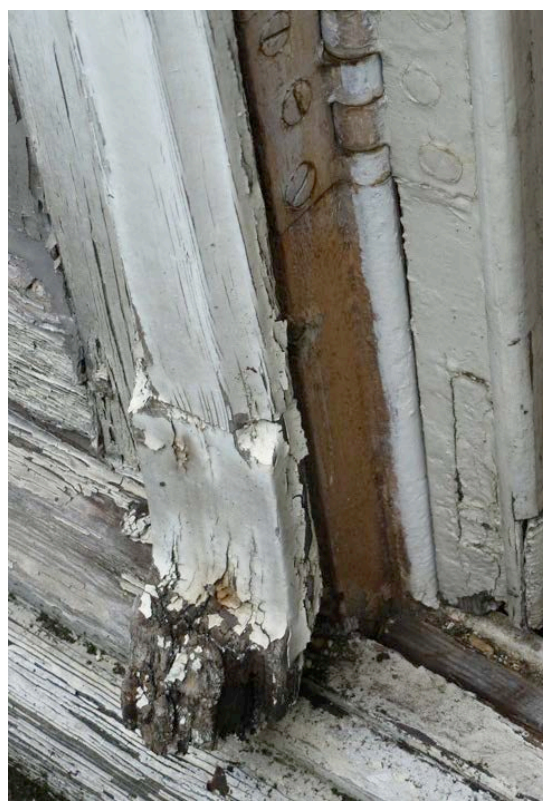
Figuur 7.15 (rechts) Detail beschadiging deurmakelaar schrijnwerk voorgevel (1ste verdieping).

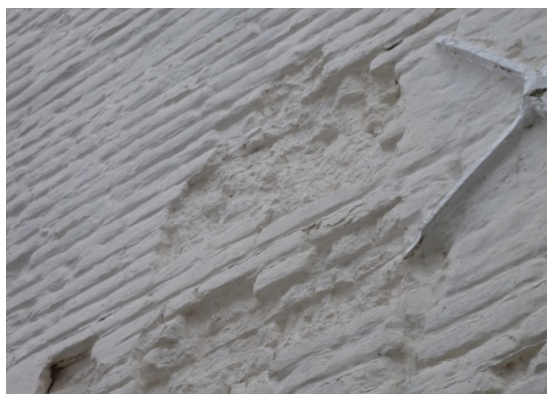
De voorgevels van de woning zijn opgetrokken uit zichtbaar metselwerk en hebben in het verleden verschillende onoordeelkundige herstellingen gekend. De voorgevel is in slechte staat. De zijgevels en de achtergevels van de woning zijn momenteel wit geschilderd, maar hebben in feite een onhersteld geveloppervlak. Zo is het baksteenmetselwerk op verschillende plaatsen ernstig afgebrokkeld. De achtergevels waren oorspronkelijk tuitgevels. De tuitjes zijn ter hoogte van de linkse achtergevel nog steeds aanwezig, maar zijn ter hoogte van de rechtse achtergevel verregaand gedegradeerd en nog slechts deels behouden. Verder vertonen de muren van het dubbelhuis verschillende scheuren en is het voegwerk plaatselijk geërodeerd. Ook zijn de muren niet allemaal ingebonden waardoor ze op verschillende plaatsen los staan.

Figuur 8.11 (links) Schade aan buitenmuren

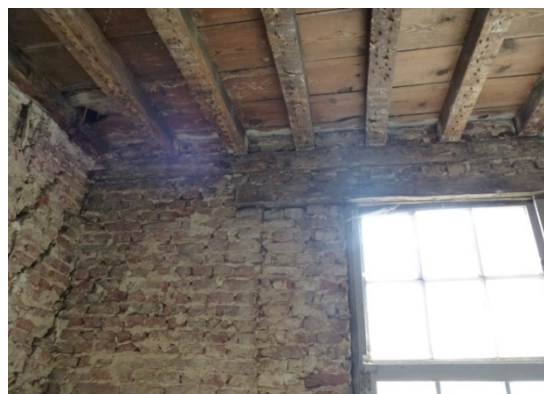
Figuur 8.12 (rechts) Toestand van de buitenmuren aan de interieurzijde.

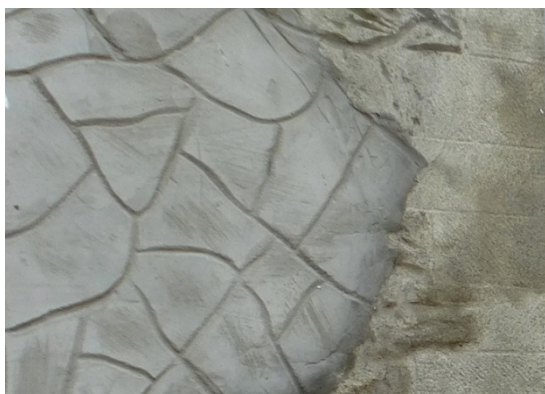
De buitengevels van de hoeve zijn opgebouwd uit volsteens baksteenmetselwerk. De muurvoeten tonen overal sporen van stijgvocht. Aan de buitenzijde zijn de gevels afgewerkt met een decoratieve cementbepleistering, meer bepaald met een gepolychromeerde natuursteenimitatie. Deze bepleistering, het meest beeldbepalende element van de historische hoeve, is op vele plaatsen in slechte staat. Zo zijn er in het verleden onprofessionele herstellingen gebeurd en zit de bepleistering aan de muurvoeten los ten gevolge van zoutuitbloeiingen die zich ophopen tussen het baksteenmetselwerk en de bepleistering. De bepleistering vertoont tevens een aantal scheuren. In de noordoostelijke hoek van de voorgevel ontbreekt een groot deel ervan.

Figuur 9.11 (links) Decoratieve cementbepleistering: weinig professionele herstelling.

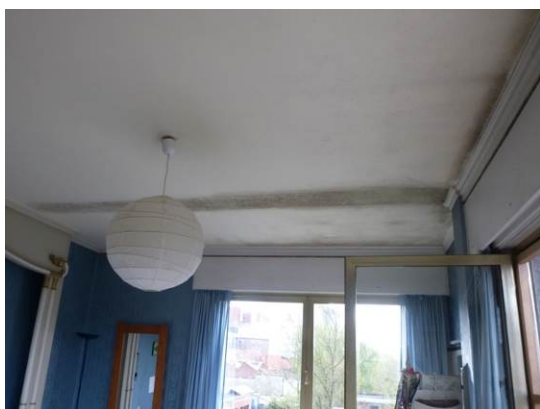
Op diverse plaatsen werden er vochtproblemen vastgesteld, zo er onder meer in de slaapkamers op de tweede verdieping en dit meer specifiek ter hoogte van de balken en nissen in de slaapkamer van de ouders. De vloer is er verzakt. Ook ter hoogte van het betonskelet ter ondersteuning van het overdekte terras is vochtschade. Het beton is er sterk afgebrokkeld en de wapening is roestig. De buitenste betonlaag wordt er afgestoten. Verder is er aan de rand van het terras ter hoogte van de aansluiting met het oorspronkelijke terras kalkuitslag en afzetting merkbaar, onder meer in de vorm van kleine stalactieten. De oorzaak van deze schade zijn onvolkomenheden in het beton, scheurtjes, slecht gedichte voegen of grindnesten waardoor kalk door langdurig insijpelend water meegevoerd kan worden en carbonateert aan de oppervlakte. Aan de bovenzijde van het terras is een roofing gebrand. Deze is niet opgetrokken aan de betonrand waardoor vochtinsijpeling kan ontstaan. Het is uiteraard van belang om het beton grondig te controleren (best na het verwijderen van de witte verflaag) en aangetaste delen te herstellen. Daarnaast dient ook de oorzaak van de vochtinsijpeling aangepakt en de bestaande dakdichting gecontroleerd te worden. Om de afdichting voldoende sluitend te maken, is het aangewezen om aan de bovenzijde van het terras een naadloos waterdichtingssysteem toe te passen. Aan de onderzijde van het terras is het van belang dat er een voldoende dampopen verfsysteem wordt aangebracht. Verder zijn er ook in de werkruimte op het gelijkvloers heel wat vochtproblemen merkbaar, hoofdzakelijk door condensvorming.

Figuur 10.8 (links) Vochtproblematiek op de tweede verdieping.

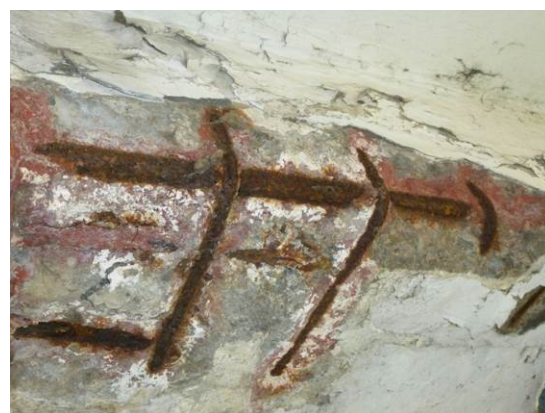
Figuur 10.9 (rechts) Schade aan het betonskelet.

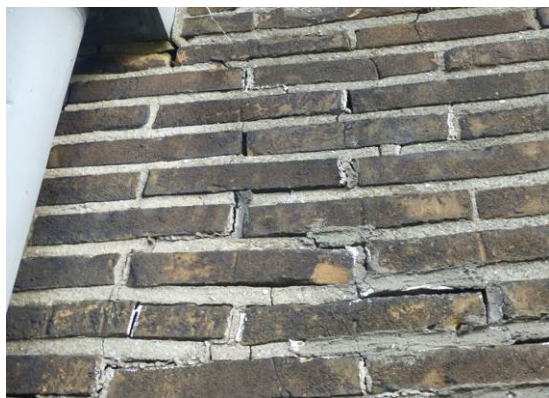
Figuur 10.14 (links) Het baksteenmetselwerk is verzakt en het voegwerk is gescheurd.

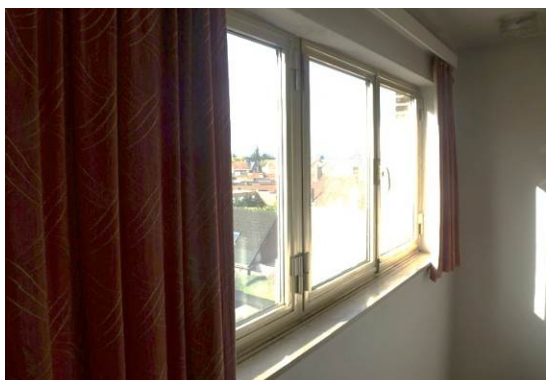
Op enkele plaatsen zijn de originele stalen ramen nog bewaard gebleven. Zo zijn in de inkomhal (fig.9.23), de keuken (fig. 9.21) en de badkamer (fig. 9.22) de originele ramen met enkele beglazing en bronzen scharnieren nog steeds aanwezig. Het raam in de keuken is echter verzakt, beschadigd en functioneert niet meer. Enkele ruiten zijn gebarsten. Verder is er ook schade aan de onderste profielen ten gevolge van roestvorming. In de badkamer is er op de raamprofielen en – omlijstingen schimmelvorming.

Figuur 10.20 (links) Goudkleurig aluminium raam.
