Afwegingskader

Kunststeen

Agentschap
Onroerend
Erfgoed

Afwegingskaders agentschap Onroerend Erfgoed nr. 8

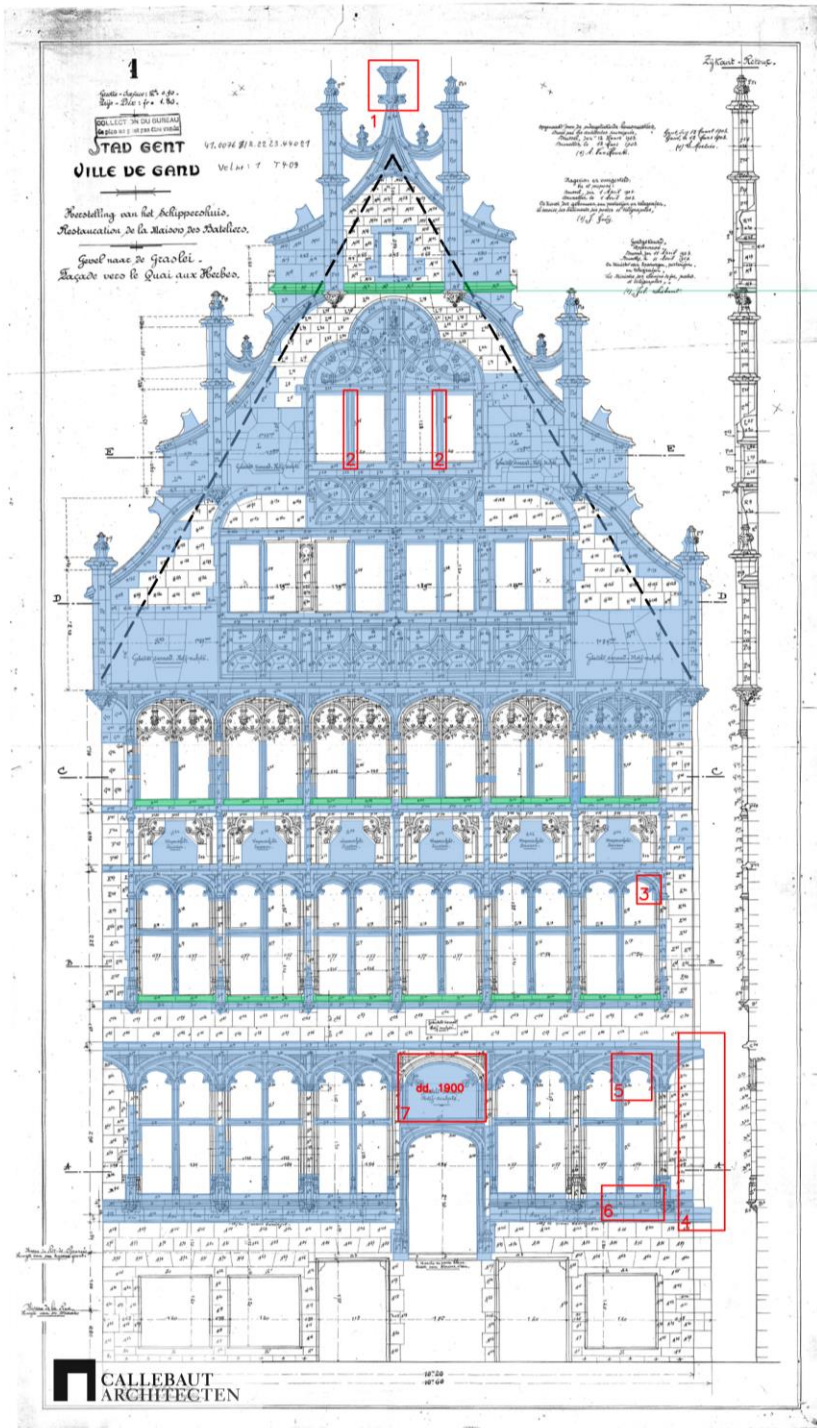
DE OORSPRONKELIJKE GEVEL WERD GEREALISEERD IN DE 16DE EEUW. SINDSDIEN GEBEURDEN VERSCHILLENDE AANPASSINGEN, VOORNAMELIJK AAN HET GLAS IN LOOD.

DE BELANGRIJKSTE RESTAURATIE VOND PLAATS IN 1904. DE TOENMALIGE INGEPEN KONDEN WORDEN AFGELEID VAN FOTO'S UIT HET FOTOARCHIEF VAN HET KIK:

■ STENEN VERNIEUW BIJ DE RESTAURATIE IN 1904

■ STENEN VERMOEDELIJK VERNIEUW BIJ DE RESTAURATIE IN 1904

□ VERANDERD BIJ RESTAURATIE IN 1904

Onzeker of al dan niet vervangen werd aangezien in schijnbaar goede staat was voor restauratie.

Figuur 1: Voorgevel 'Huis van de Vrije Schippers' Gent: aanduiding bouwfases © Callebaut architecten

De resultaten van deze erfgoedwaardering geef je schematisch weer op gedetailleerde gevelplannen. Bijvoorbeeld door middel van een kleurcode waarbij de erfgoedwaarde van de natuurstenen elementen (dus niet de bouwfysische staat van elk bouwonderdeel) een kleur krijgt toegewezen. Van blauw (zeer hoge waarde, historisch of beeldbepalend) over groen (hoge waarde) en geel (neutrale waarde) tot rood (negatieve waarde). Deze documenten vormen dan tevens de overgang naar de materiaal- en bouwtechnische analyse.

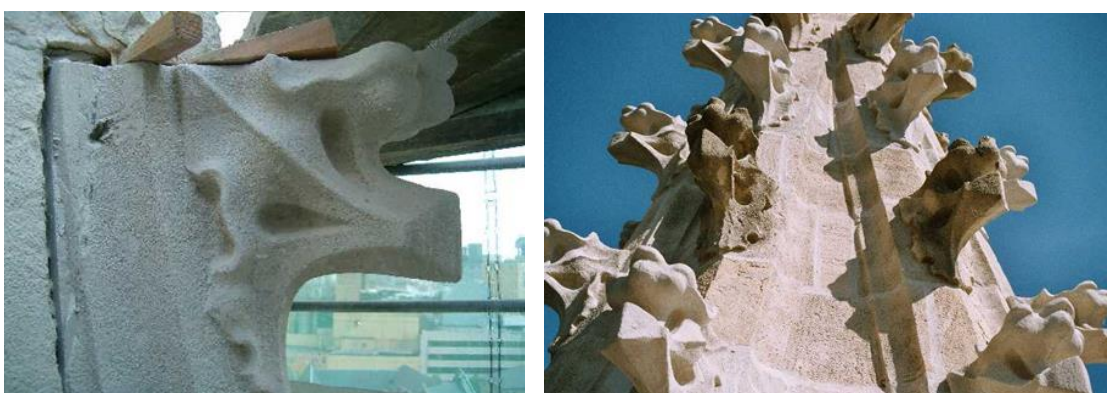
Figuur 3-4: Sint-Martinuskerk Aalst: Herstelling hogels met kunststeen © agentschap Onroerend Erfgoed

Voorbeeld: Het gebruik van kunststeen bij de restauratie van de torenspitsen van de Sint-Martinuskerk te Aalst. De uiterst slechte toestand van de Euvillesteen waaruit de pinakels en de hogels beeldhouwd zijn dwong het projectteam ertoe een alternatieve oplossing te zoeken. Verschillende opties werden afgewogen. Er werd in dit project voor kunststeen gekozen, onder andere omdat er verwacht werd dat deze een grotere levensduur bezit.

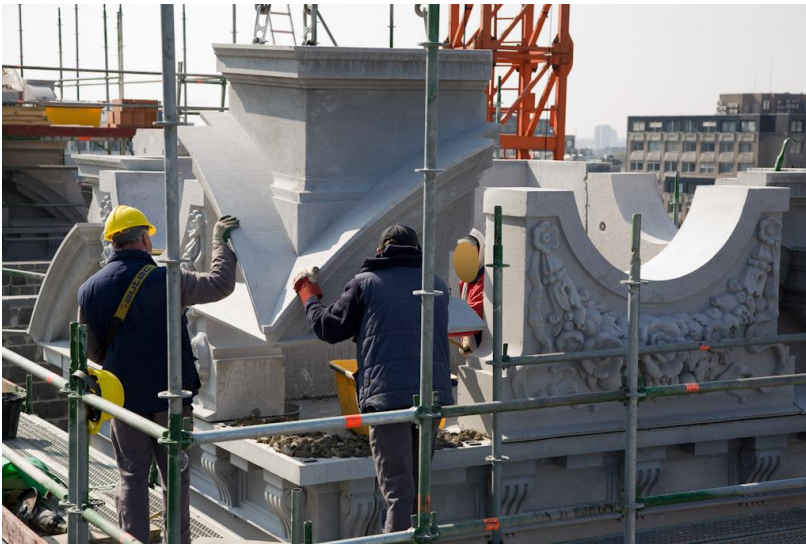
Figuur 5: Centraal Station Antwerpen: montage van de elementen in kunststeen. Bron: PETERS S. 2013: Gietwerk: Siliconen en EPS gietmallen voor monumentale ornamenten in kunststeen. Casestudie: Centraal Station Antwerpen, *Handboek Onderhoud, Renovatie en Restauratie Afl. 56*, III, 71.

Voorbeeld: Normeringen, in het bijzonder voor de veiligheid van de reizigers, bepaalden mee de materiaalkeuze bij de restauratie van het ontvangstgebouw van het Centraal station in Antwerpen.¹⁴ Daar werden de verdwenen torentjes en het monumentale uurwerk uitgevoerd in kunststeen (beton) i.p.v. de authentieke Vinalmontsteen.

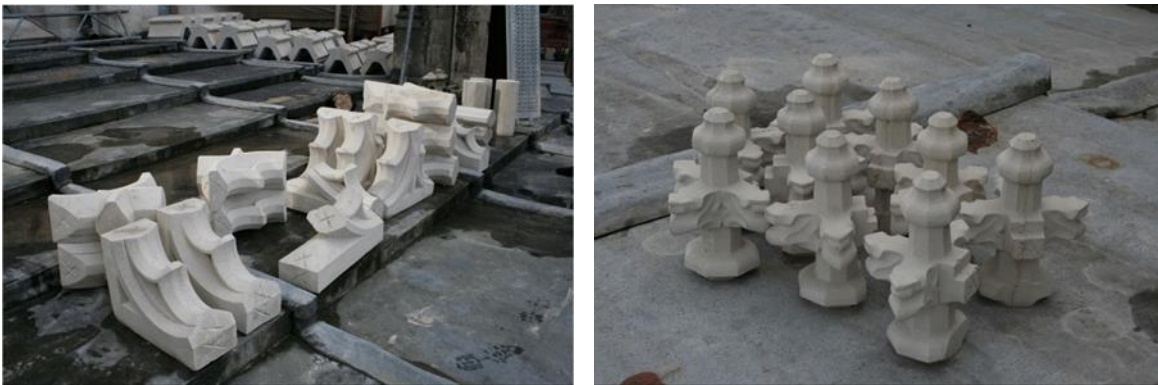
Figuur 6-7: OL-Vrouwkathedraal te Antwerpen: Onderdelen in kunststeen © Steenmeijer Architecten BVBA

Voorbeeld: De nokken en balustrades van de Onze-Lieve-Vrouwekathedraal te Antwerpen uit Euvillesteen waren volledig geërodeerd. Gezien de grote mate van repetitie van deze toegevoegde elementen uit de 19e-eeuwse restauratiecampagne, werd beslist om kunststeen te gebruiken. De kleur werd op maat gemaakt en stemt overeen met die van nieuw bekapte Euville. Na het gietwerk werden de onderdelen manueel bijgewerkt. De besparing was significant. Het gietwerk heeft toegelaten om het oorspronkelijke

uitgangspunt na te streven, zonder op de vormgeving en kwaliteit van het werk in te boeten. Bovendien gaf dit een tijdsbesparing van minstens 2 jaar.¹⁵

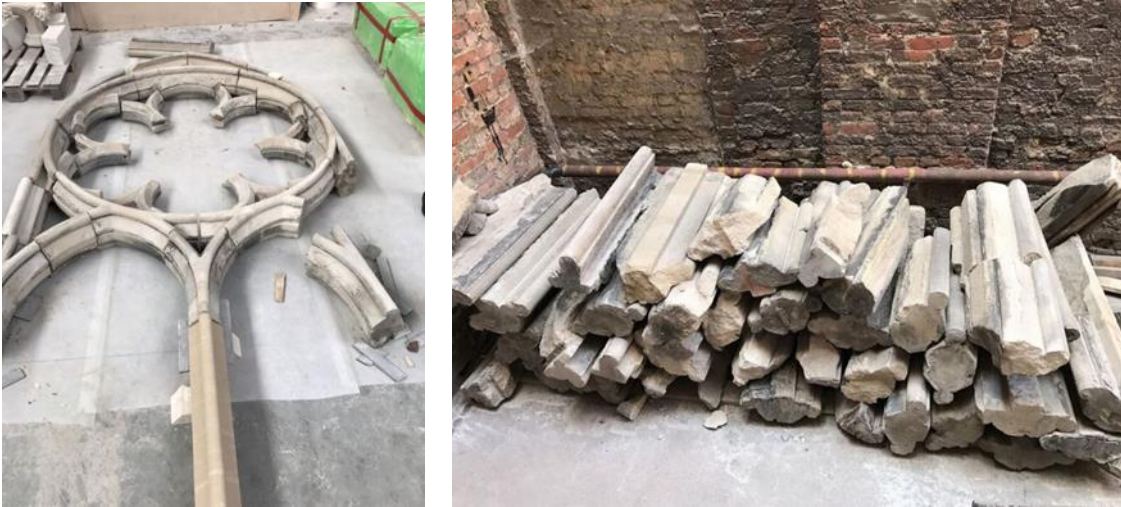
Figuur 8-9 : Sint-Antonius-a-Paduakerk te Antwerpen: Testen op natuursteen/uitgenomen monelen en negblokken die niet herbruikt kunnen worden. Delen die wel herbruikt kunnen worden, werden gesorteerd en terug geplaatst © Steenmeijer Architecten BVBA

Voorbeeld: Voor de vervanging van de monelen van de Sint-Antonius-a-Paduakerk te Antwerpen werden zowel natuursteen als kunststeen overwogen. Uit de inventarisatie van de te vervangen natuurstenen elementen, bleken deze zeer divers. Een vervanging in natuursteen of in kunststeen kwam neer op eenzelfde kostprijs en uitvoeringstermijn. Men heeft daarom geopteerd voor natuursteen.¹⁶

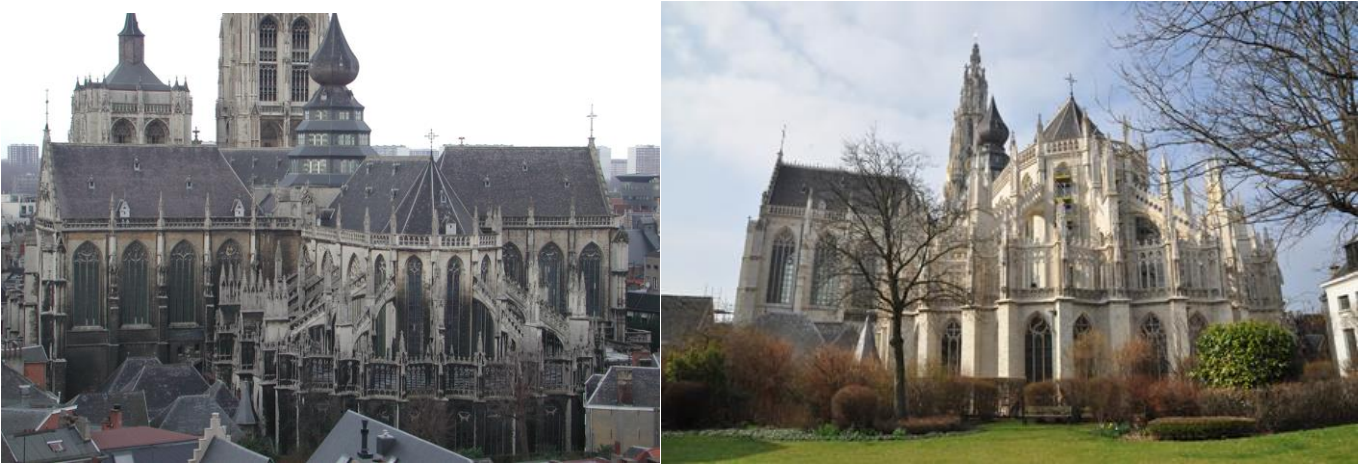
Figuur 10-11: OL-Vrouwekathedraal te Antwerpen: voor en na restauratie © Steenmeijer Architecten BVBA

Voor de restanten van de grotendeels verdwenen nokstenen en de hoge balustrades op de gevels van de koorkapellen bleek behoud en herstel onmogelijk.

De te reconstrueren elementen zijn intensief vocht-belast, wat in de toekomst kan leiden tot vorstschade. Een toepassing in vorstbestendige gietmortel i.p.v. Euvillesteen heeft het voordeel dat deze een langere levensduur bezit. Wegens de grote mate van repetitie van de nokken en balustrades werd daarom beslist om deze in kunststeen uit te voeren.
