# Onderzoeksrapport

## Een toevalsvondst aan de Frans Walravenstraat 82 te Lot (Beersel)

Onderzoeksrapport van een archeologische toevalsvondst

Onderzoeksrapporten agentschap Onroerend Erfgoed nr. 121

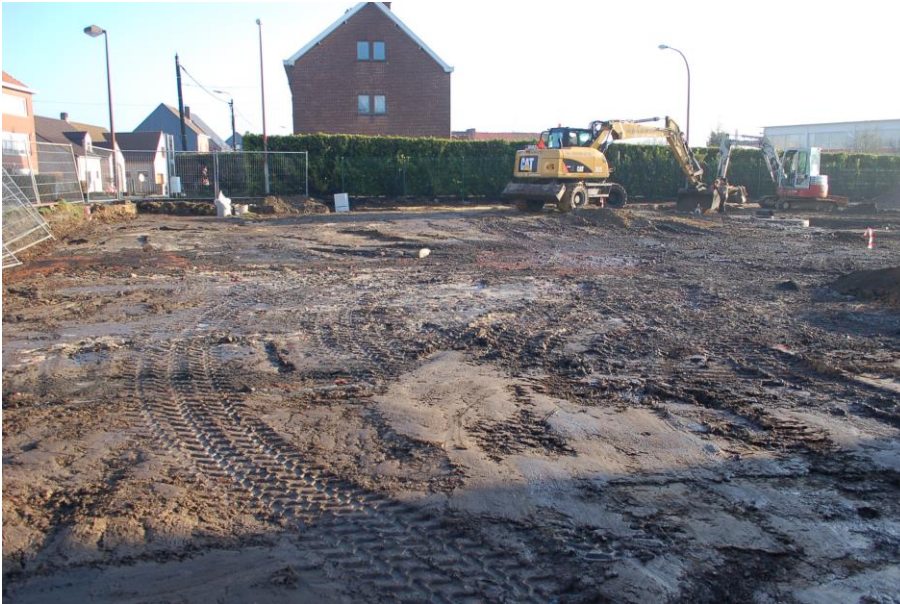
Figuur 4: De situatie op het terrein tijdens de graafwerken op 19/02/2016. (©agentschap Onroerend Erfgoed: Geert Vynckier)

Tijdens het afgraven van een terrein aan de Frans Walravenstraat 82, werden enkele funderingen aangetroffen (fig. 1-3). De bovenlaag (ca. 40cm) werd afgegraven om nutsleidingen aan te leggen voor het herinrichtingsplan van het domein en om het terrein later op te vullen met nieuwe, puinvrije grond (fig. 4). De eigenaar<sup>1</sup> meldde dit aan het agentschap Onroerend Erfgoed. Op 19/02/2016 werd samen met de eigenaar het terrein bezocht om de vondsten te evalueren. Er werd overeengekomen om de aangetroffen funderingen te documenteren op 24/02/2016 (fig. 5).

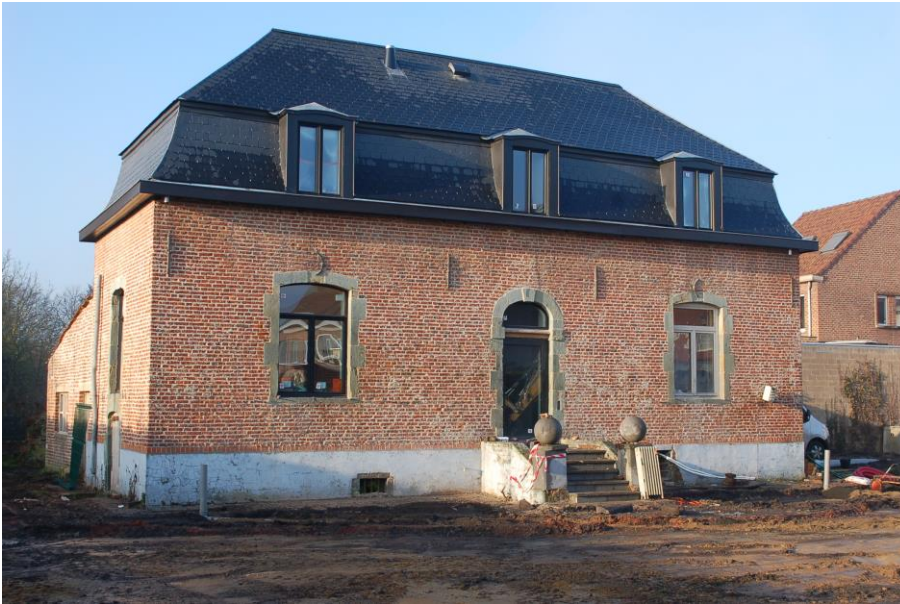
Figuur 9: De voormalige portierswoning van het kasteel Wolfshagen. Situatie tijdens de restauratie 19/02/2016. (©agentschap Onroerend Erfgoed: Geert Vynckier)

Het afgegraven terrein bevindt zich op het domein van het voormalige kasteel Wolfshagen in de onmiddellijke nabijheid van en rond de nog bestaande portierswoning (fig. 9), het enig overgebleven restant van het kasteel, samen met een tot woning omgevormde kapel die iets meer naar het westen gelegen is.

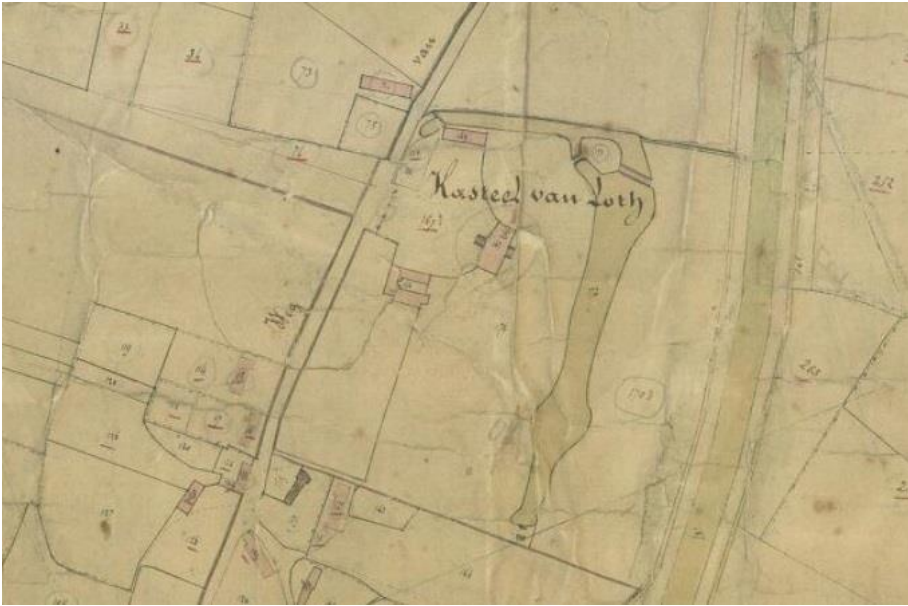
Figuur 14: De locatie van de site op het primitief kadaster. (©KBR)

In 1797 werd het goed aangeslagen door de Franse bezetter en werd het verkocht. In hoeverre de gebouwen bewaard bleven en afgebroken zijn is moeilijk te zeggen. We zien we op het primitief kadaster (1830-1834), de Atlas der buurtwegen (midden 19de-eeuw), de kaarten van Popp (1842-1880) en deze van Vandermaelen (rond 1850) ten opzichte van vorige kaarten een andere invulling van het domein (fig. 14-17).<sup>20</sup> De binnenste gracht is volledig gedempt en de buitenste voor meer dan de helft waarvan er slechts een L-vormige waterpartij overblijft met in de hoek een uitgewerkt eiland dat toegankelijk was via twee bruggen. Op het eiland bevond zich waarschijnlijk een ronde heuvel. Er staan op het primitieve kadaster twee cirkels getekend die op zo'n aangelegde heuvel wijzen. De ten zuidwesten van het kasteeldomein gelegen moestuinen zijn verdwenen en de met bomen geflankeerde laan is breder uitgewerkt en behoort niet meer tot het kasteeldomein.

Spoor S1 kunnen we misschien toeschrijven aan een funderingsrestant van de omheiningsmuur en toegangspoort die zichtbaar is op het primitief/gereduceerd kadaster uit 1830-1834 (fig. 14) en een foto uit de eerste helft van de 20ste eeuw (fig. 18). Zowel op de kaart als op de foto zijn heel duidelijk de muur en de wandpijlers zichtbaar die de toegang en het hek aan de ingang flankeren. Deze wandpijlers zijn vierkant en breder dan de omheiningsmuur zoals ook vastgesteld tijdens het onderzoek. Deze toegang is niet zichtbaar op de kaart van Ferraris en moet dus ten vroegste dateren uit eind 18de of het begin van de 19de eeuw.

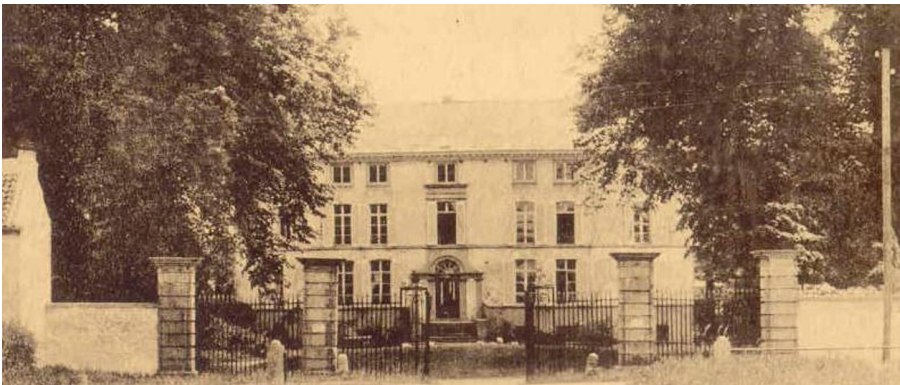
Figuur 18: Het laatste Kasteel Wolfshagen aan de voorzijde met de toegangspoort in de eerste helft van de 20ste eeuw. (©Delcampe)

Het nieuwe centrale kasteel is min of meer rechthoekig en vertoont zowel aan de voor- als aan de achterzijde een trappenpartij. Wel weten we voortgaand op de foto's en prentkaarten uit het begin van de 20ste-eeuw dat het kasteel een neoclassicistisch uitzicht had voor de sloop in 1966<sup>21</sup>. (fig. 18-19). De portierswoning, die op bovenstaande kaarten een U-vormig plan vertoont, werd grotendeels

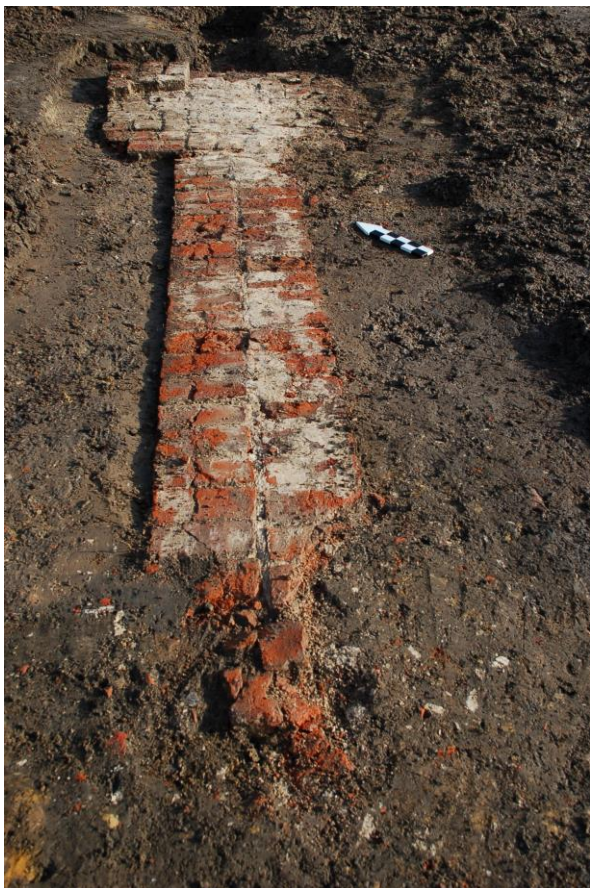
Figuur 21: Bakstenenfundering spoor S1.

Een eerste groep bestaat uit restanten van bakstenen funderingen (fig. 20, S1 en S3 ). Spoor S1 ligt in het noorden van het terrein (fig. 21). Dit spoor bestaat uit twee rijen bakstenen (24x11x5cm) kops tegen elkaar geplaatst en gemetseld met een geelgrijze zandige kalkmortel. De fundering is zichtbaar over een lengte van ongeveer 5m en liep van zuidwest naar noordoost. De fundering is 50cm breed. In het zuidwesten is deze weggebroken. In het noordoosten is er een vierkante verbreding te zien die 120 op 120cm meet en duidelijk een zwaardere fundering is t.o.v. de muurfundering (fig. 22). Deze fundering kon door enkele boringen verder gevolgd worden in noordoostelijke richting en loopt minstens een 3-tal meter verder.

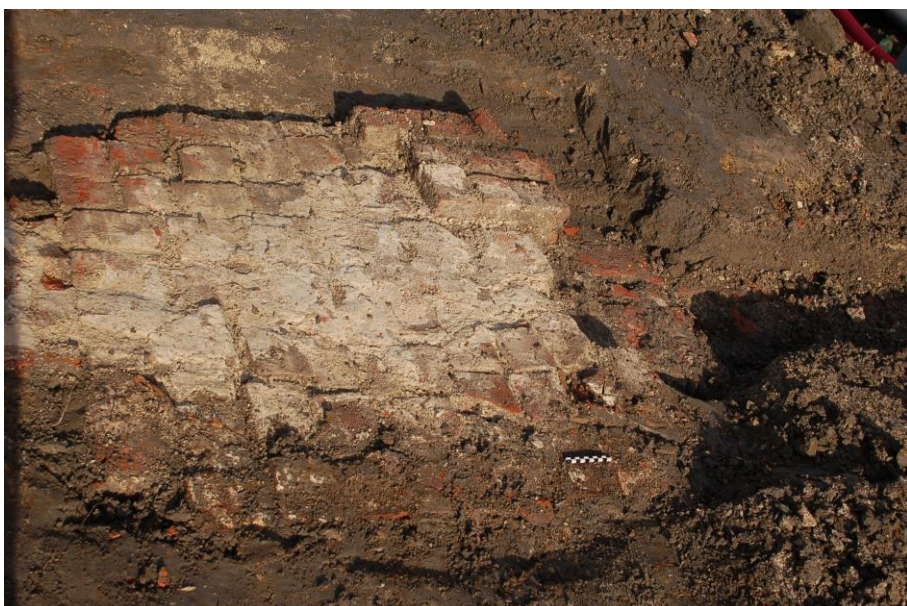
Figuur 22: Detail van de verbreding van spoor S1.

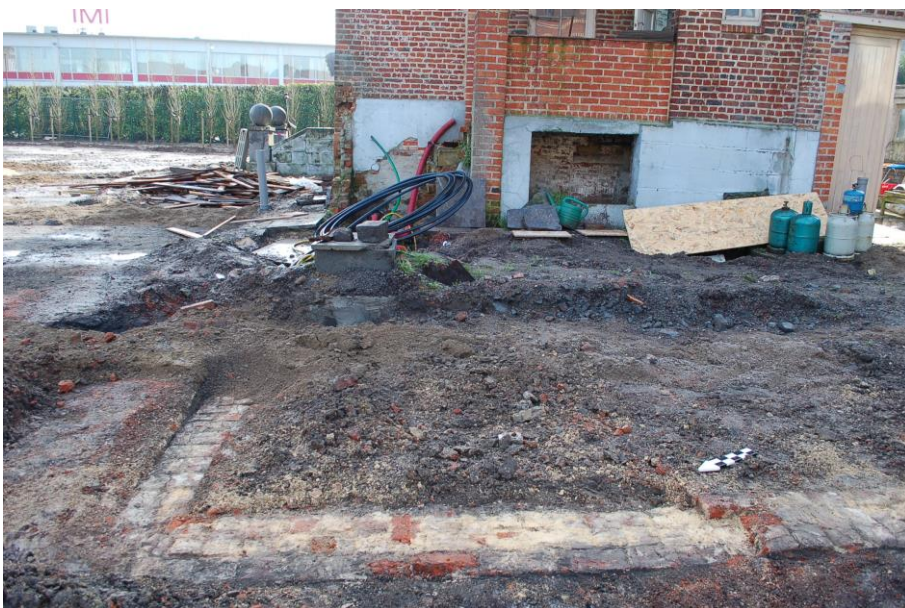
Figuur 24:  
Baksteenfundering spoor S3 en de afgebroken muur aan de portierswoning.

dezelfde lijn als de voorgevel van de portierswoning. Op de hoek van de woning is duidelijk de aanzet van een afgebroken muur zichtbaar (fig. 24). Deze is echter met twee strek geplaatste bakstenen gemetseld en met een andere mortel dan spoor S3.

Spoor S3 ligt in het verlengde van de noordoostelijke gevel van de huidige portierswoning om in een hoek van 90° verder te lopen in zuidwestelijke richting. In de noordwestelijke wand van de huidige portierswoning was er duidelijk een aanzet van een muur zichtbaar maar daar de gebruikte bakstenen en mortel compleet verschillen van spoor S3 moet deze behoord hebben tot een kleine aanbouw die tijdens de werken werd afgebroken (fig. 22). Waartoe spoor S3 dan behoort is niet direct uit te maken. Maakt de fundering deel uit van een gebouwtje tussen de binnenste en de buitenste gracht dat op de kaart van Ferraris staat aan de zuidwestelijke zijde? Op recentere kaarten staat de portierswoning weergegeven als een U-vormig gebouw terwijl het huidige gebouw uit één blok bestaat en rechthoekig is. Volgens de inventaris van het agentschap Onroerend Erfgoed dateert het gebouw van het begin van de 18de eeuw<sup>23</sup> terwijl het in die periode en daarna volgens de historische kaarten, een U-vormig gebouw zou moeten zijn. Is de huidige portierswoning een deel van het U-vormig complex<sup>24</sup> of werd een nieuwe, huidige portierswoning na het midden van de 19de eeuw gebouwd.

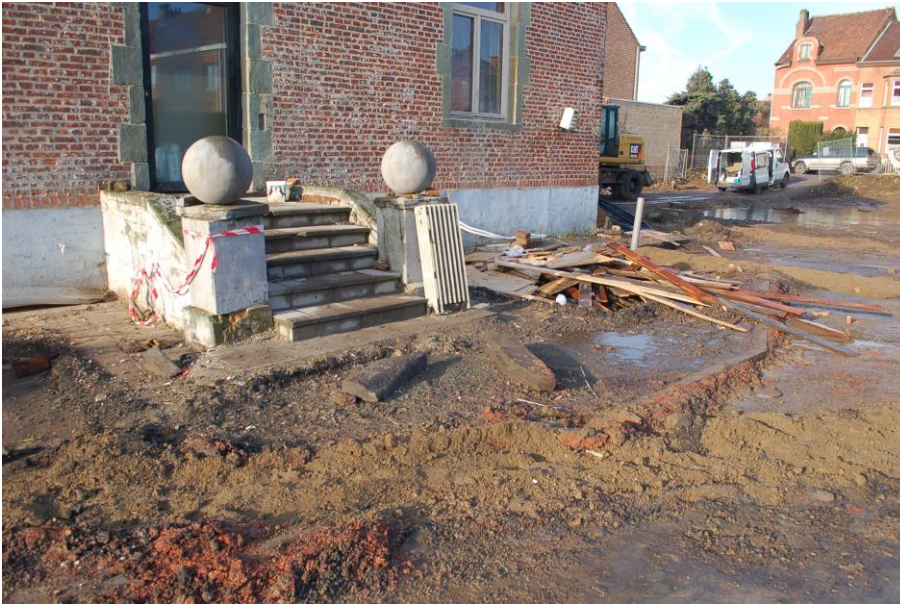
Figuur 25: De afbakening van het terras rond de portierswoning S7.

Spoor S7 (fig. 20, S7 en fig. 25) is een afbakening in betonnen boordstenen van een uitgebroken terras, opgebouwd met betondallen. Dit terras is rond de noordwestelijke en zuidoostelijke gevel van de portierswoning zichtbaar en is opgebouwd uit arduin. In het noordwesten is deze afbakening vernield door graafwerken. Vandaar uit loopt ze richting zuidoosten om voor de huidige toegangstrap van het gebouw te verbreden. Daarna loopt ze verder en maakt, iets voorbij de hoek van het gebouw, een hoek van 90° om verder richting zuidwesten te lopen. Na een drietal meter is de afbakening vernield. Op deze plaats werd een natuurstenen ronde, aangepunte paal aangetroffen, die duidelijk hergebruikt is en afkomstig moet zijn van een eerder afgebroken gebouw (fig. 26).

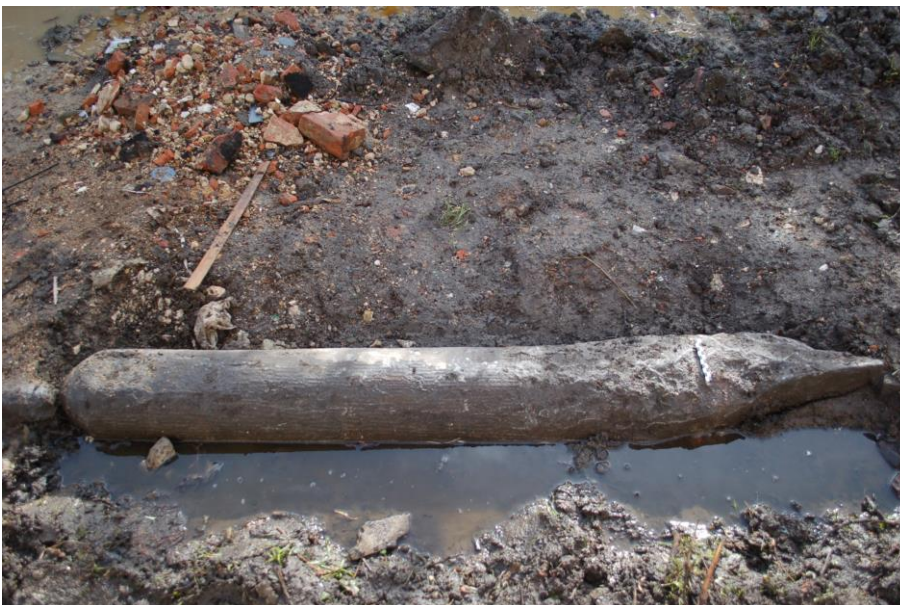
Figuur 26: De ronde, aangepunte hergebruikte paal.

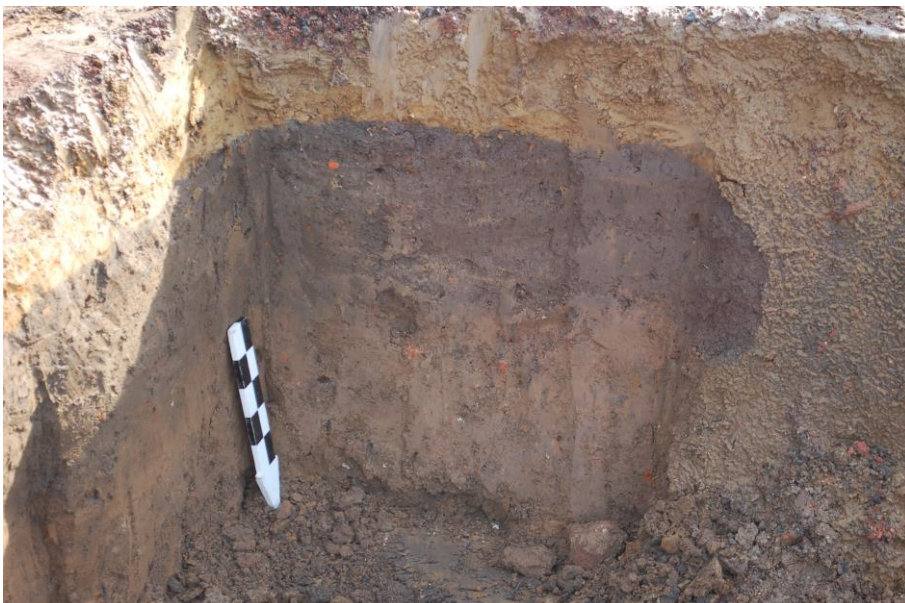
Figuur 28: Profieltje in een nutsleidingskuiltje.

In een klein putje van de nutsleidingen aan de noordzijde van het terrein op de grens van de sporen S4 en S5 kon een klein profieltje worden bekeken waardoor de bovenste opbouw van het terrein een beetje begrijpelijker werd (fig. 28). Bovenaan bevond zich een onzuivere gele zandige leem tot lemige laag, ca. 25cm dik, die overeenkomt met S5. Vlak hieronder zit S4 een donkerbruine zandlemige- tot lemige oude (ploeg)laag, ca. 50cm dik, waarin baksteen-, dakpan-, gele en grijze mortelfragmenten aanwezig zijn. Hieronder zit een lichtbruine, ca. 60cm dikke laag met baksteen en mortelstippen. Deze onderste laag is in het oppervlak nergens zichtbaar maar wijst ook in de richting van een puin- of ophogingslaag.
