Archeologische resten in de neogotische Sint-Hubertuskerk van Elewijt (Zemst).

Onderzoeksrapport van een archeologische toevalsvondst.

Onderzoeksrapporten agentschap Onroerend Erfgoed nr. 144

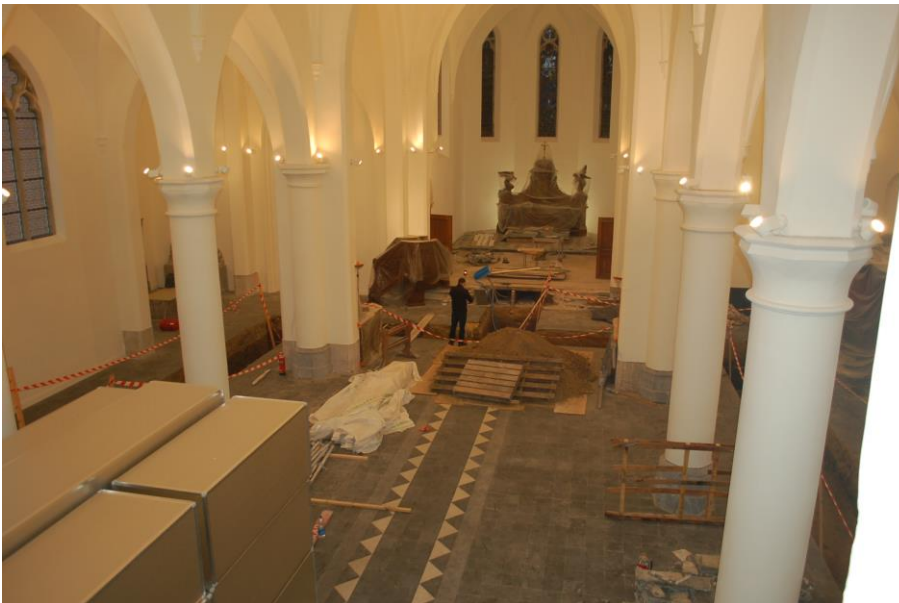
Figuur 4: De situatie op het terrein tijdens het eerste bezoek op 17/02/2015. (©agentschap Onroerend Erfgoed)

Op 16 februari 2015 kreeg het agentschap Onroerend Erfgoed een bericht binnen van het aantreffen van enkele menselijke botresten nabij het koor bij de aanleg van luchtverwarmingskanaal in de Sint-Hubertuskerk te Elewijt (fig. 1-3). Op 17 februari werd, in samenspraak met de aannemer, besloten de volledig uitgegraven sleuven volledig op te schonen en te onderzoeken. Het onderzoek gebeurde op 18 februari door een ploeg van het agentschap Onroerend Erfgoed. Naast de verspreide botresten werden eveneens enkele archeologische sporen herkend en onderzocht (fig. 4-5).

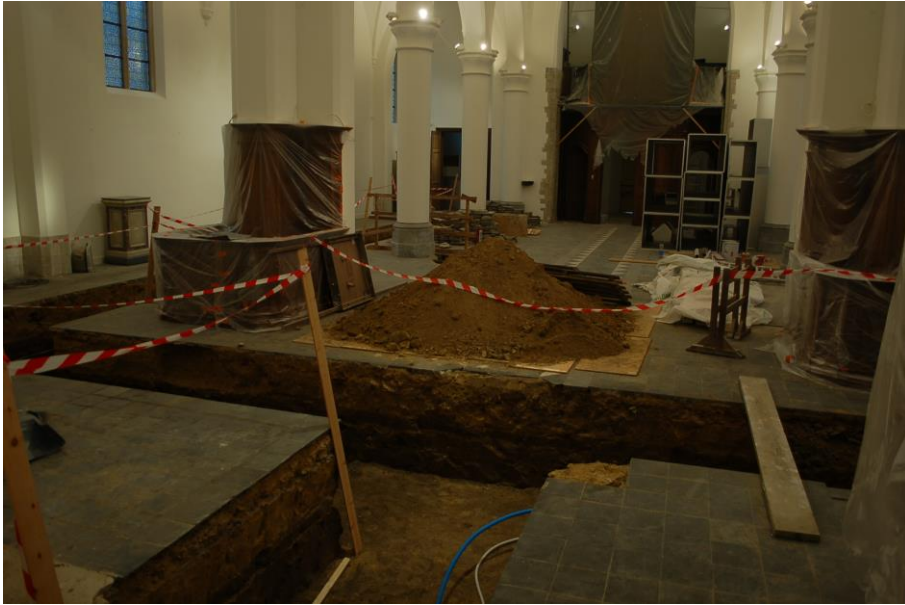
Figuur 5: De situatie op het terrein tijdens het eerste bezoek op 17/02/2015. (@agentschap Onroerend Erfgoed)

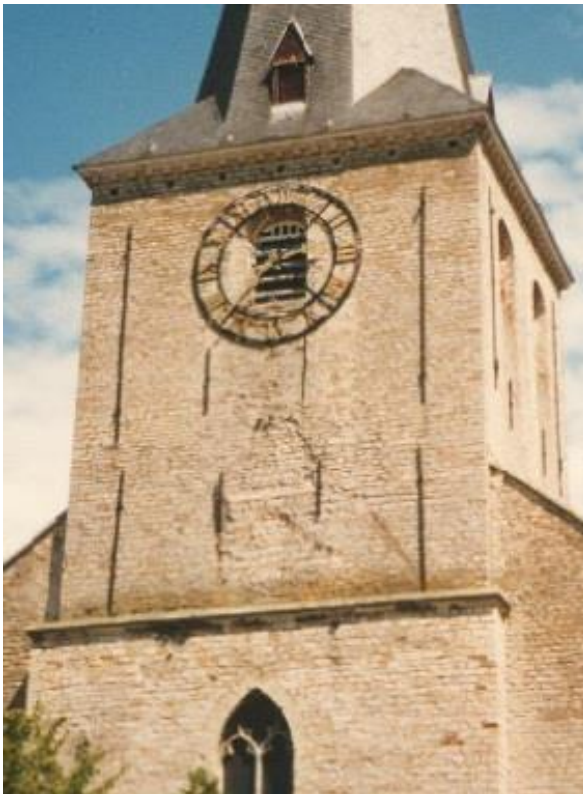
Figuur 9: De romaanse toren met op de gevel duidelijk zichtbare restanten van twee achtereenvolgende dakhellingen. (©archief gemeente Zemst)

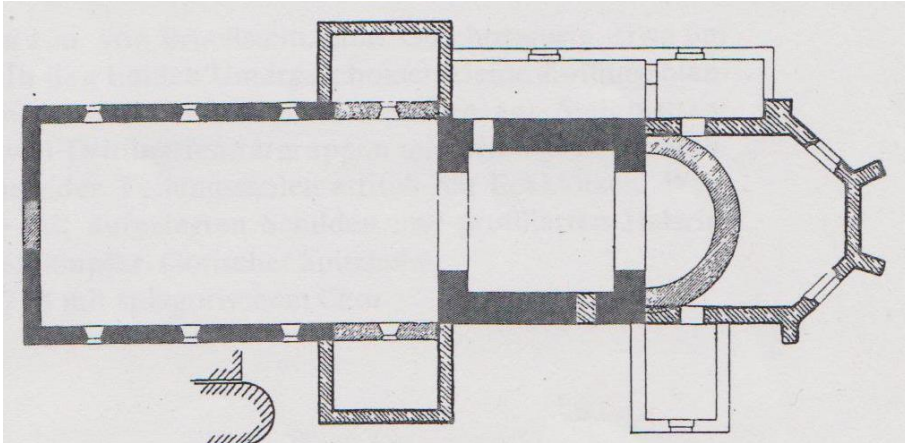
Figuur 12: Grondplan van de oude kerk(en) van Elewijt volgens C. Leurs.

Aan de hand van vorige informatie werd geprobeerd een fasering op te stellen van de verbouwingen en vernieuwingen van de Sint-Hubertuskerk en dit op basis van het grondplan dat in 1922 door Leurs²¹ werd voorgesteld.

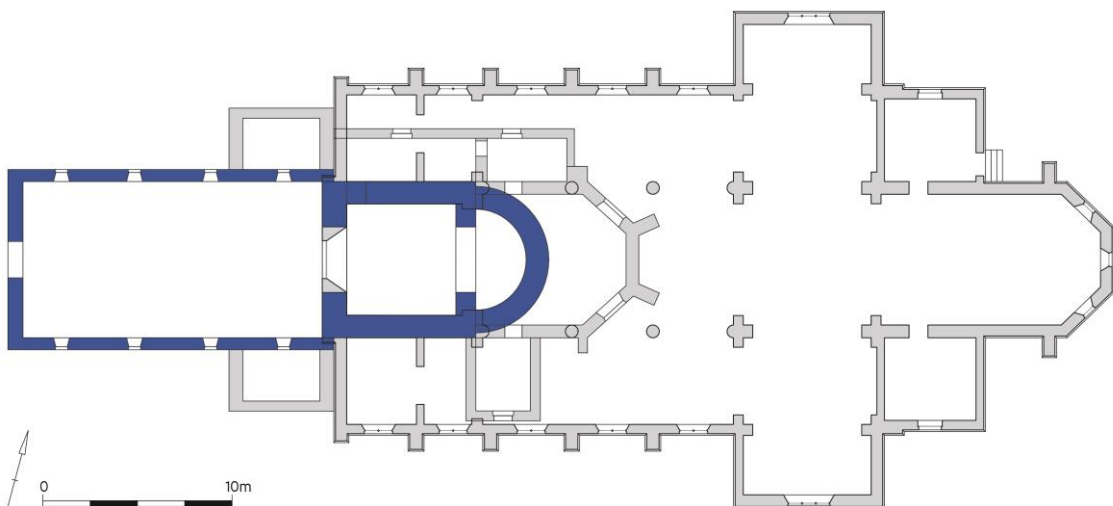
Figuur 18: De romaanse kerk uit de 12^{de} eeuw.

Een eerste fase kunnen we omschrijven als de romaanse fase te dateren omstreeks de 12de eeuw. De kerk bestond zoals zovele kleinere kerken in Vlaanderen en meer specifiek in Brabant, uit één beuk, een vierkante robuuste toren boven het presbyterium waarvan de bogen rustten op vooruitspringende muren en er aan koor- en schipzijde een opening was richting halfronde apsis (fig. 18). In een tweede fase, rond de 14de of 15de eeuw krijgt het kerkje een gotische uitbreiding en verbouwing. Het dak boven het schip wordt verhoogd, er worden net ten westen van de toren kruisarmen toegevoegd en in het oosten wordt de kerk uitgebreid met een gotisch koor (fig. 19). Door het toevoegen van dit nieuwe koor en de kruisarmen verkreeg de kerk het grondplan van een Latijns kruis met een vieringtoren in het midden. Rond het midden van de 18de eeuw wordt het gotische kerkje verder uitgebreid en worden aan het hoogkoor enkele ruimtes toegevoegd zoals een grotere sacristie (fig. 20). Uiteindelijk wordt de oude kerk, buiten de toren, volledig afgebroken en komt er in 1847 ten oosten van de toren, een volledige nieuwe neogotische kerk (fig. 21). Hiermee verdween eveneens de oude Sint-Hubertus waterput, die vroeger achter de kerk lag, onder het nieuwe koor²².

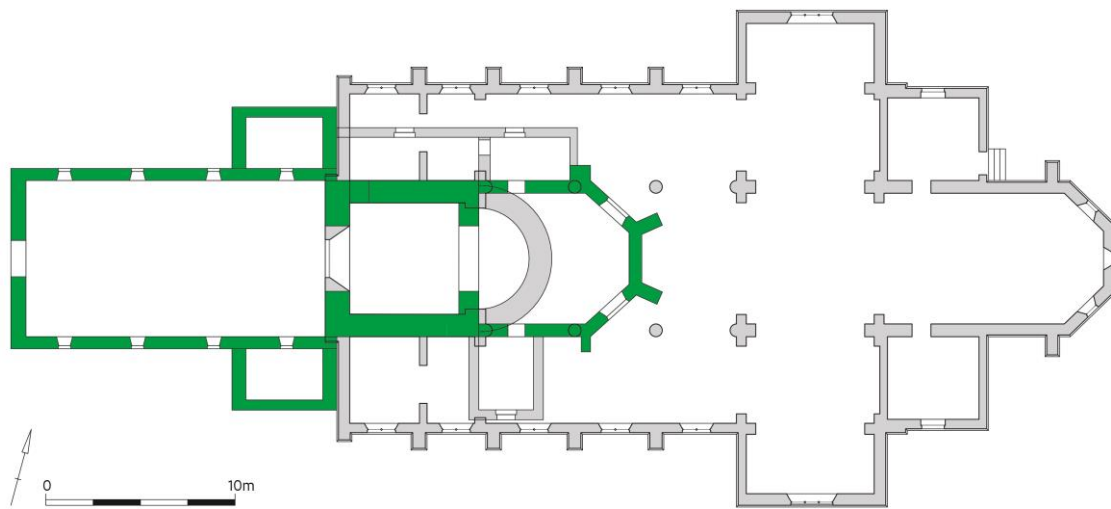
Figuur 19: De gotische kerk uit de 14de eeuw/15de eeuw.

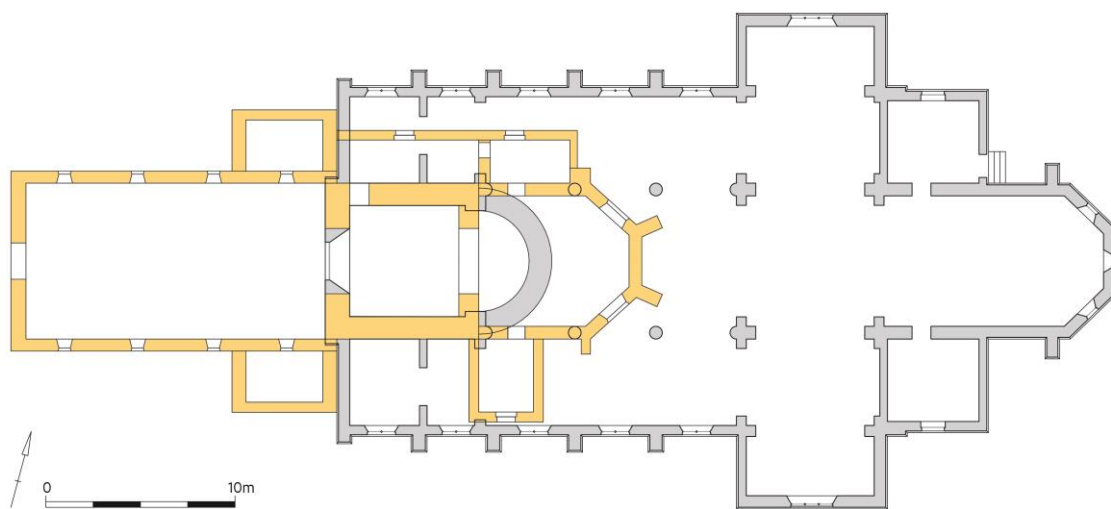
Figuur 20: De verbouwingen uit het midden van de 18^{de} eeuw.

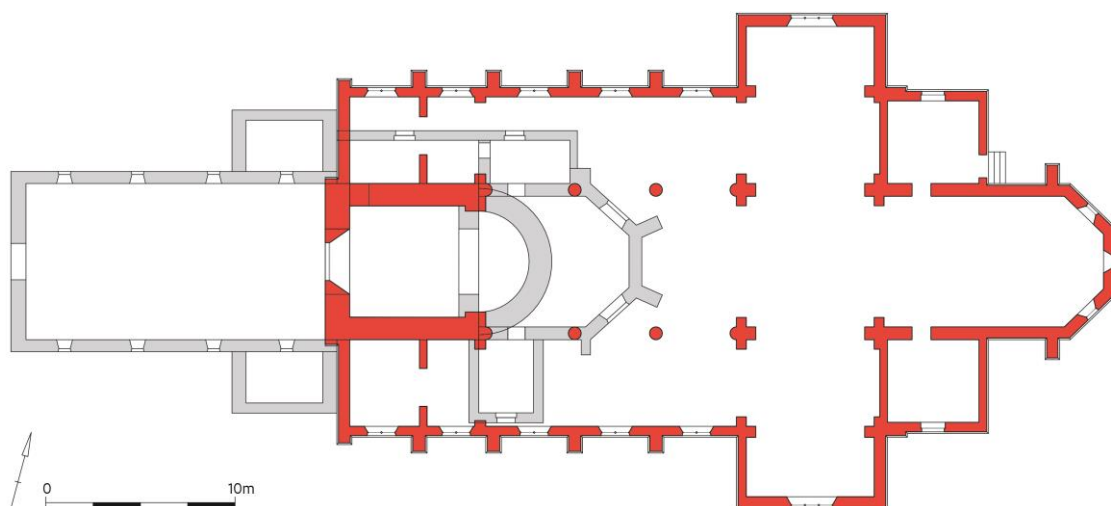
Figuur 21: De huidige neogotische kerk gebouwd in 1847.

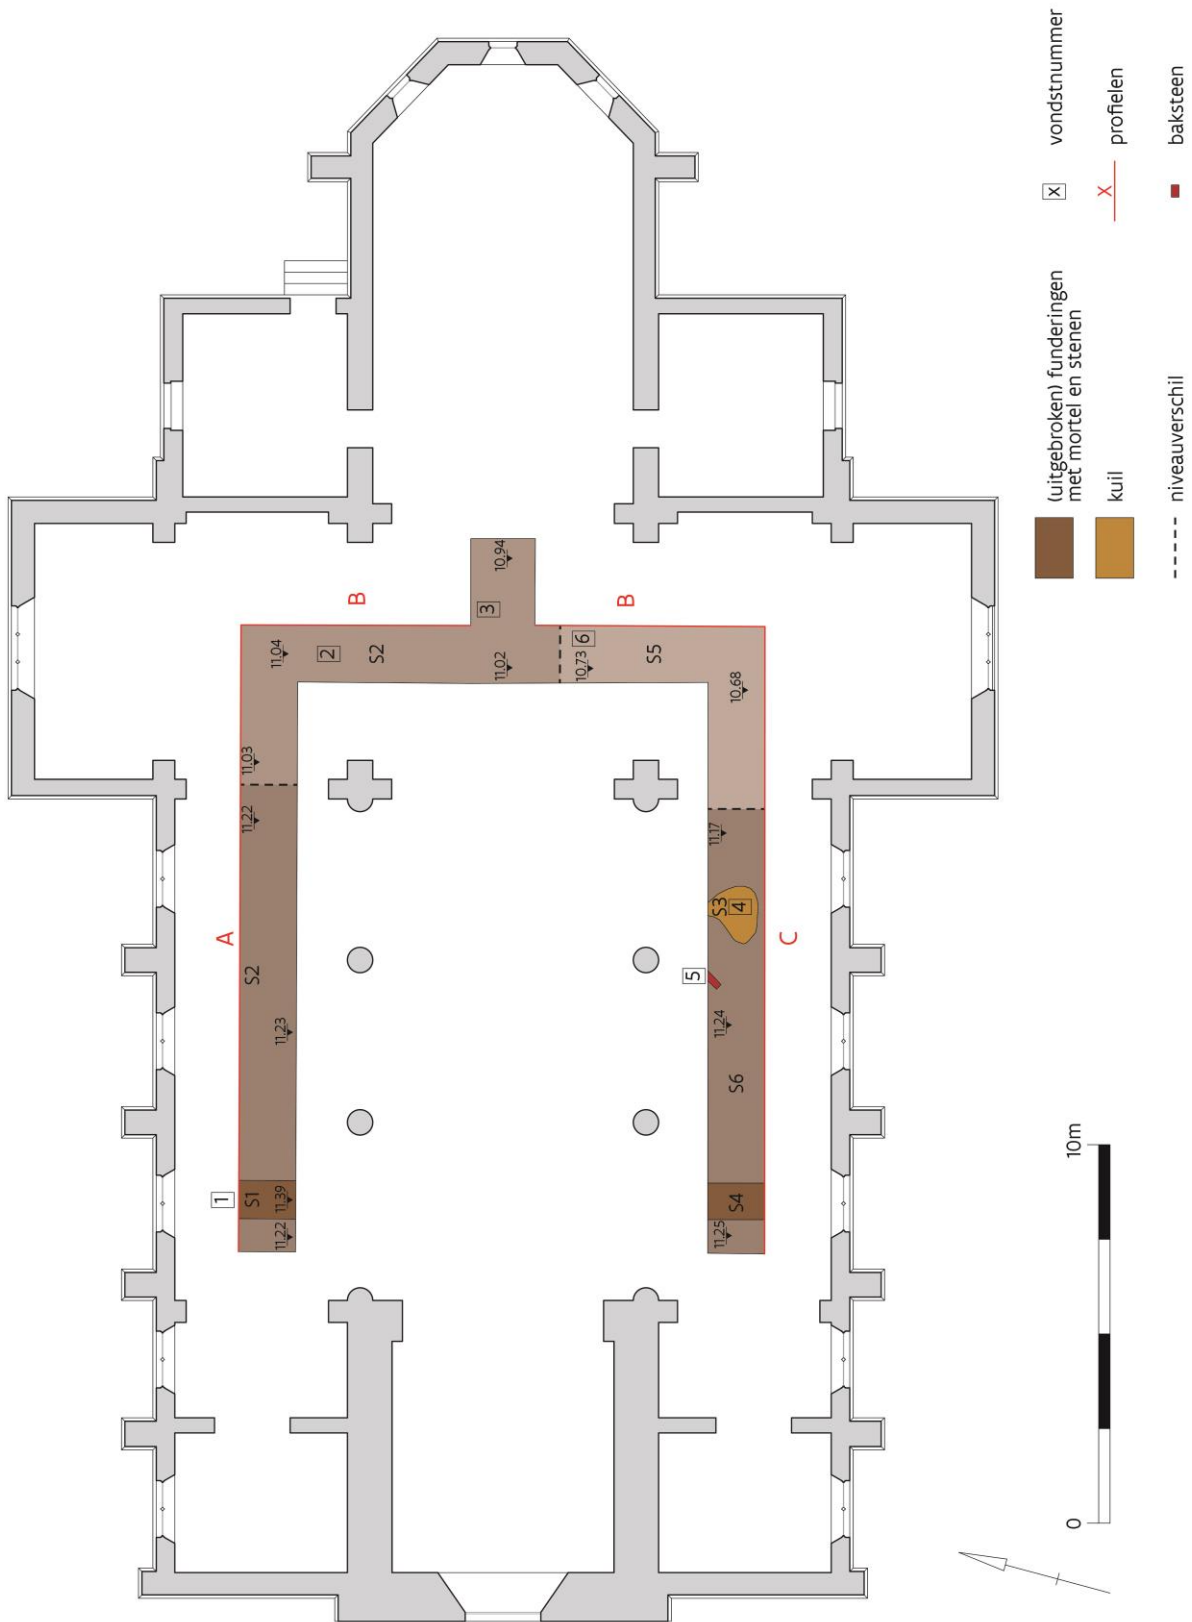
Figuur 22: Het volledige sporenplan.

Alle sporen werden aangetroffen bij de aanleg van sleuven met verschillende diepte voor het luchtverwarmingskanaal (fig. 22). Daar deze sporen miniem in aantal waren werd op het terrein besloten eveneens enkele profielen van de sleuven op te schonen en in te tekenen om een beter beeld te krijgen van de stratigrafie onder de huidige kerkvloer.

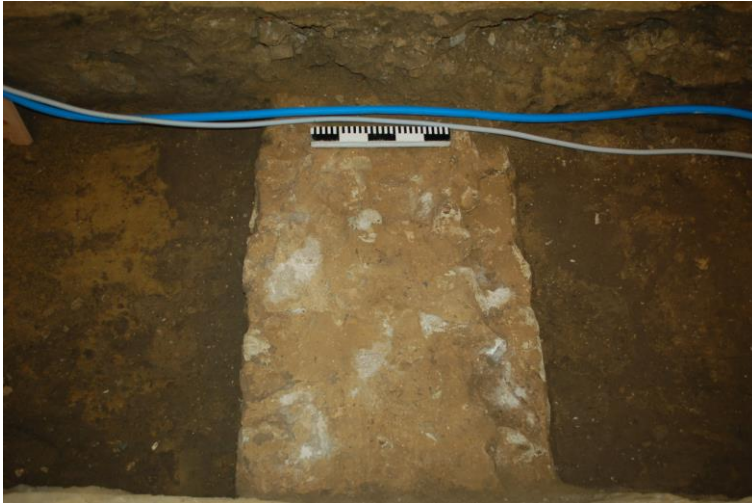
Figuur 23: Fundering spoor S1.

De enige opgegraven sporen die we tot de bouw van oudere kerken kunnen rekenen zijn sporen S1 en S4. Twee recht tegenover elkaar liggende (uitgebroken)muurfunderingen die qua opbouw, mortel en gebruikte stenen, helemaal gelijk zijn maar duidelijk verschillen met de huidige kerk. Ook in de profielen was zeer duidelijk vast te stellen dat beide sporen, beide afgedekt met een plaatselijke puinlaag van gele mortel- en natuursteenfragmenten en daarop een alles afdekkende donkerbruin zandig lemig pakket met natuursteen-, baksteen- en mortelfragmenten, behoorden tot een oudere fase van de kerk.

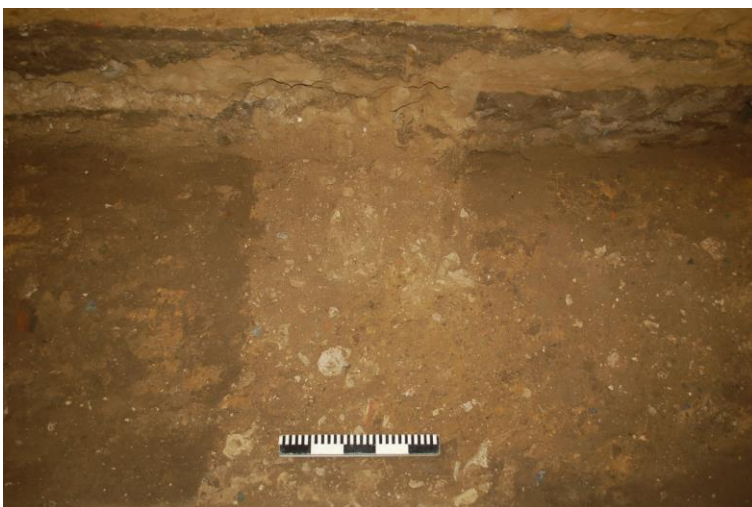
Figuur 24: Fundering spoor S4.

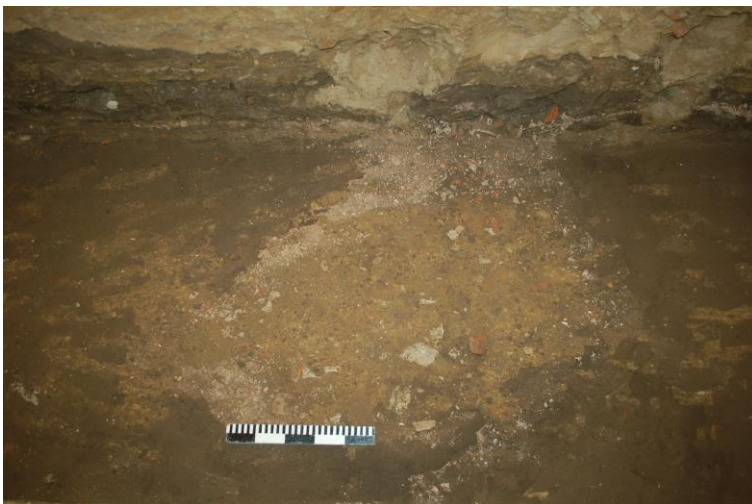
Figuur 25: Kuיל S3.

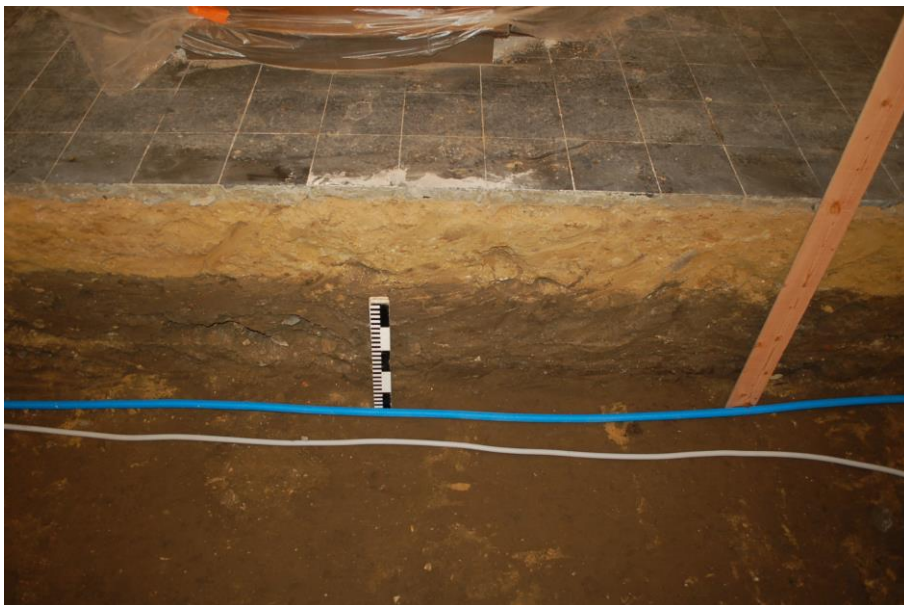
Figuur 26: Deel van profiel A met de drie lagen die in al de profielen voorkomen.

Het noord profiel van de noordelijke sleuf (fig. 22, A en fig. 27), het oost profiel van de oostelijke sleuf (fig. 22, B en fig. 31) en het zuid profiel van de zuidelijke sleuf (fig. 22, C en fig. 34) werden allemaal opgeschoond en ingetekend. In alle profielen (fig. 26) is bovenaan de huidige tegelvloer aangelegd in een zandig vlijlaag van een paar centimeter dik. Hieronder bevindt zich een dik zandig geel ophogingspakket van ca. 50cm (fig. 27, 1; 31, 1 en 34, 1) dat op een donkerbruin zandig lemig pakket werd aangebracht (fig. 27, 2; 31, 2 en 34, 2). Dit donker bruine pakket met natuursteen-, baksteen- en mortelfragmenten is variërend van profiel tot profiel tussen de 25 en 35cm dik. Hieronder zit de grijsbruine tot bruine laag die correspondeert met de sporen S2, S5 en S6 (fig. 27, 3; 31, 3 en 34, 3).

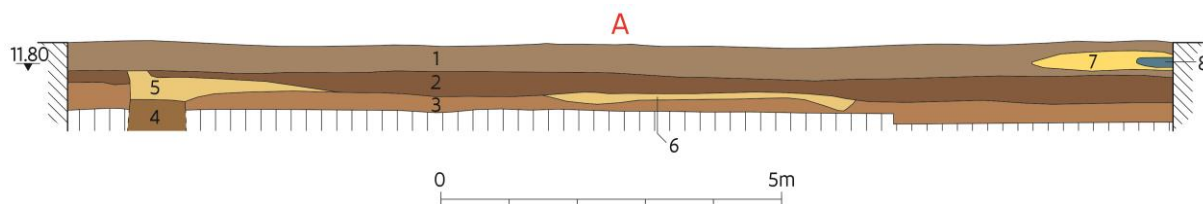
Figuur 27: Profiel A.

In profiel A zien we naast deze drie lagen duidelijk de muurfundering (4), spoor S1 in het vlak (fig. 27,4) met erboven een puinlaag van ca. 25cm dik, bestaande uit gele mortel- en natuursteenfragmenten (fig. 27, 5 en fig. 28). Iets meer naar het oosten zien we een gelijkaardige puinlaag van ca. 15cm dik (fig. 27, 6 en fig. 29). Beide lagen zijn duidelijk afgedekt door de hoger beschreven laag 2. In de oostelijke hoek van dit profiel bevinden zich in het zandig geel ophogingspakket (1) nog twee laagjes. Het eerste (fig. 27, 7 en fig. 30) is 25cm dik en bestaat uit een grijswitte kalkmortel, wat natuursteen- en baksteenfragmenten. In deze laag zit een fijn laagje van 10cm dik (fig. 27, 8) waarin talrijke leisteenfragmenten terug te vinden zijn. Deze laatste lagen zijn eveneens te zien in profiel B.

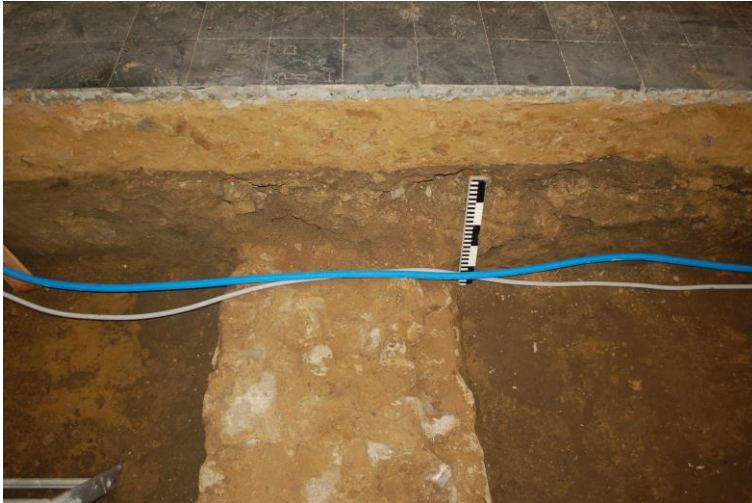
Figuur 28: Detail profiel A, muurfundering 4 en de bovenliggende puinlaag 5.

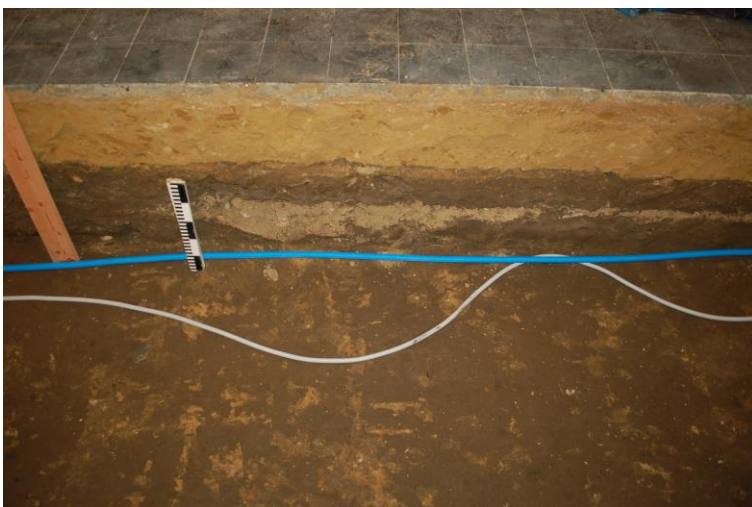
Figuur 29: Detail profiel A, puinlaag 6.

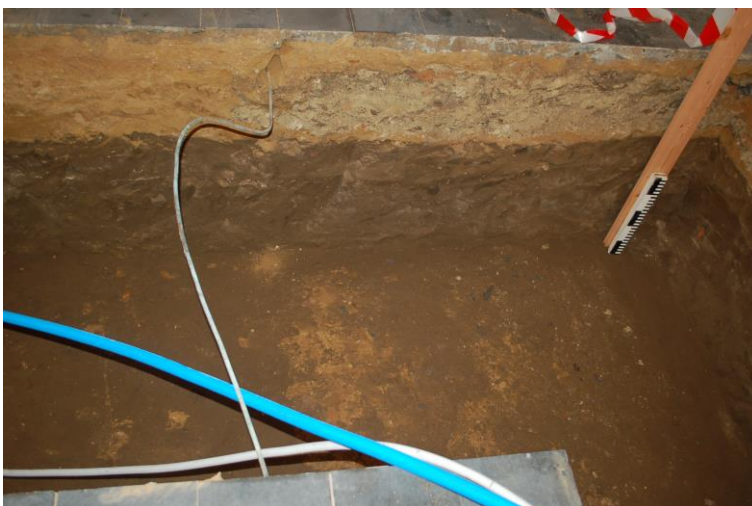
Figuur 30: Detail profiel A, laag 7.

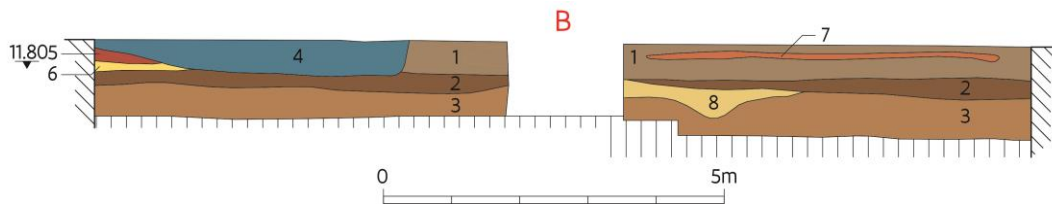
Figuur 31: Profiel B.

In profiel B dat in het midden onderbroken is door een oostelijk lopend kleine bijkomend sleufje, zijn in de noordelijke hoek van het profiel beide reeds besproken lagen, de laag met leesteenfragmenten en de laag met grijswitte kalkmortel, te herkennen (fig. 31, 4 en 6 en fig. 32). De laag met leesteen fragmenten is hier echter veel dikker (tot 50cm). Tussen beide lagen zit een 15cm dikke rode laag van leem en baksteenfragmenten (fig.31, 5). Deze lagen zijn waarschijnlijk restanten van de afbraak van de oude kerk en het oude dak, voor de bouw van de nieuwe kerk in 1847 die in het ophogingspakket

terecht zijn gekomen bij het aanleggen van de tegelvloer. Aan de zuidzijde zien we eveneens de rode laag die hier amper 10cm dik is. Opvallend is de puinlaag (fig. 31, 8 en fig. 33) van ca. 25cm dik bestaande uit gele mortel- en natuursteenfragmenten die quasi identiek is met de puinlagen in profiel A en eveneens is afgedekt met laag 2.

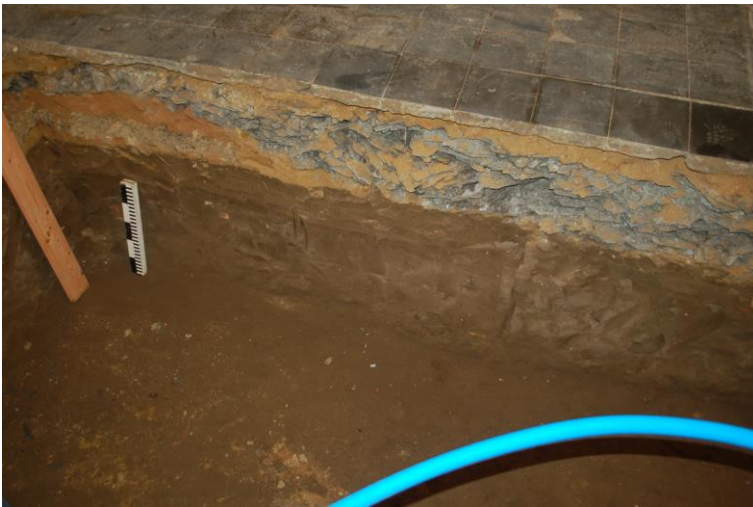
Figuur 32: Detail profiel B, lagen 4, 5 en 6.

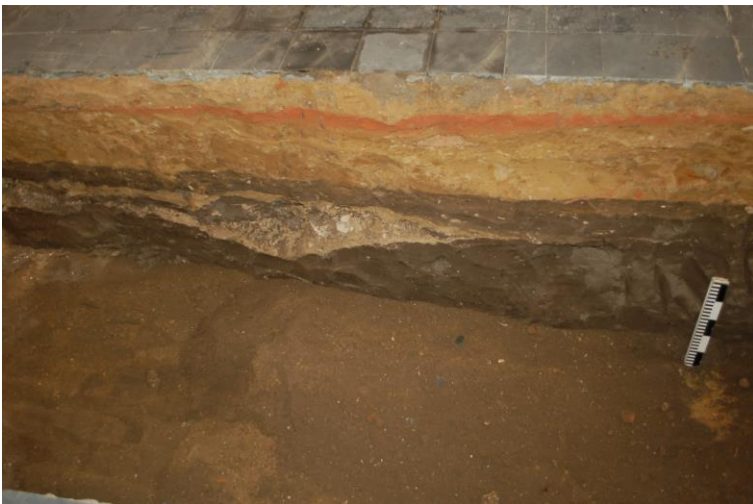
Figuur 33: Detail profiel B, lagen 7 en 8.

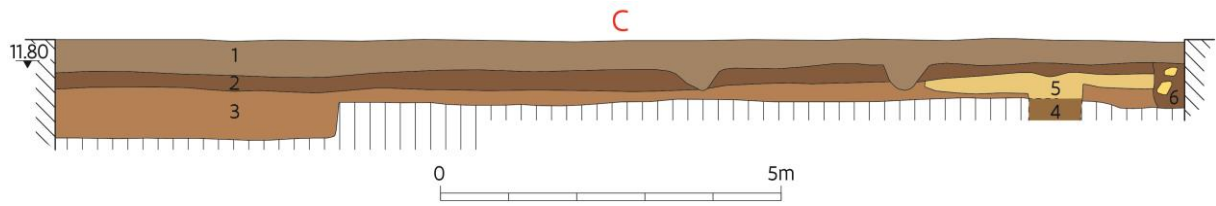
Figuur 34: Profiel C.

Profiel C toont, naast de drie reeds besproken lagen in profiel A en B (fig. 34, 1-3 en fig. 35), in de westelijke zijde van het profiel duidelijk het uitbraakspoor van de muurfundering, spoor S4, dat in het verlengde zit van de muurfundering in profiel A (fig. 34, 4 en fig. 36). Ook hier ligt een bovenop de muurfundering een puinlaag van ca. 25cm dik bestaande uit gele mortel- en natuursteenfragmenten (fig. 34, 5 en fig. 36). In het uiterste westen is er nog een recentere kuil te herkennen die door al de lagen uitgegraven is en gevuld werd met donker bruine zandige leem en grote brokstukken natuursteen (fig. 34, 6 en fig. 36).

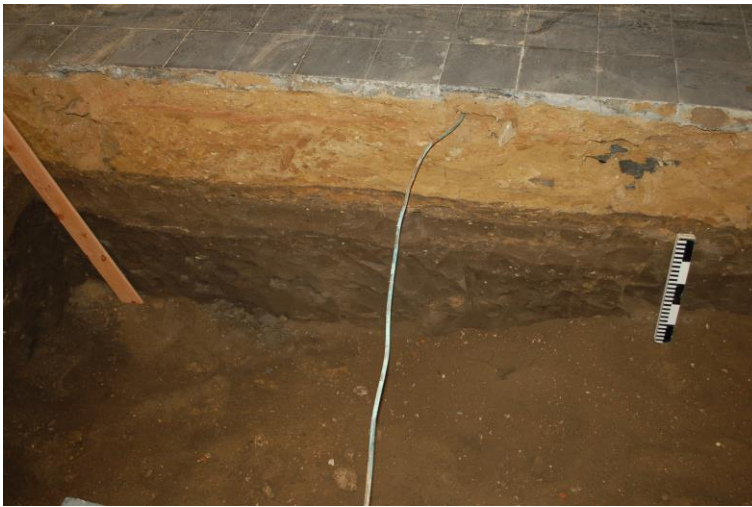
Figuur 35: Detail van profiel C, lagen 1, 2 en 3.

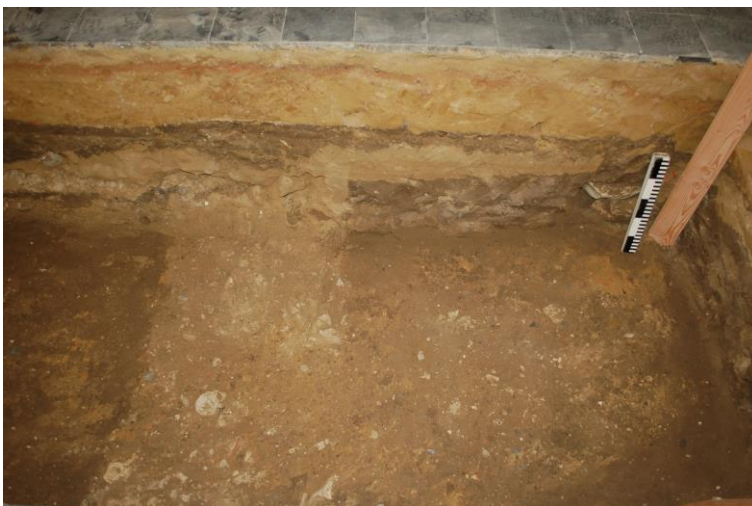
Figuur 36: Detail van profiel C, lagen 4, 5 en 6.

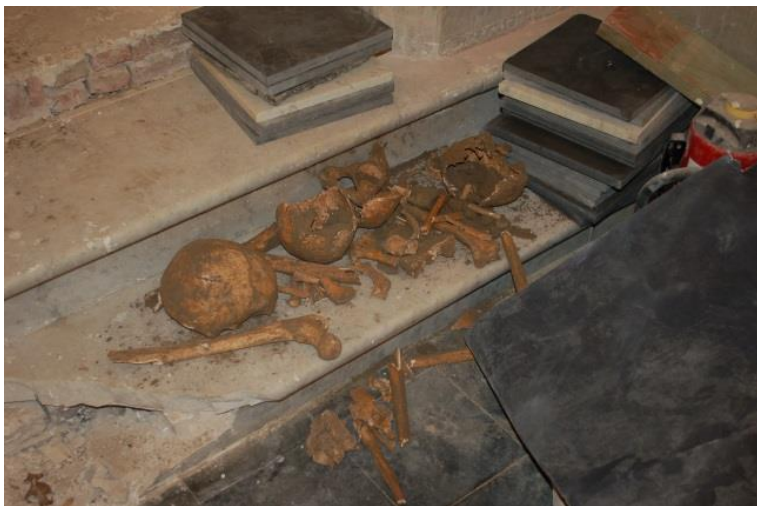
Figuur 37: De tijdens de graafwerken ingezamelde menselijke botresten.

Tijdens dit onderzoek werden zo goed als geen nieuwe vondsten ingezameld. Vooreerst zijn er de menselijke botresten die de aanleiding waren voor de melding van deze toevalsvondst. Deze werden ingezameld door de arbeiders die de sleuven uitgroeven, waardoor we niet exact weten uit welke laag ze precies afkomstig zijn, en werden daarna op een hoop gelegd²⁴. Deze resten lagen verspreid in de oostelijke sleuf (fig. 22, S5) en bestonden vooral uit meerdere schedelfragmenten en grote botten in totaal 57 stuks (fig. 37). Tijdens het onderzoek werden geen graven aangetroffen en gaan we ervan uit dat de botten afkomstig zijn van geruimde graven tijdens het bouwen van de nieuwe kerk in 1847 en verspreid geraakten onder de vloer van de huidige kerk.

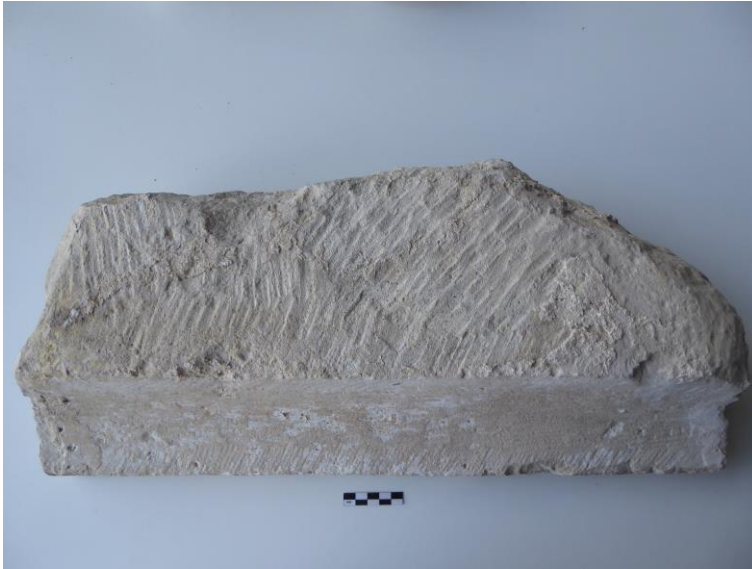
Figuur 38: Raamelement in Gobertange kalksteen gevonden ter hoogte van spoor S2.

Naast deze vondsten werden er bij het uitgraven van de luchtverwarmingskanalen enkele bouwelementen ingezameld. Deze werden door de aannemer op de rand van de sleuf gelegd ongeveer op de plaats waar ze werden aangetroffen waardoor we toch enig idee hebben ter hoogte van welk spoor ze werden teruggevonden. Eén steen werd aangetroffen ter hoogte van spoor S1 namelijk een driehoekige zachte Gobertange kalksteen²⁶ met één vlakke zijde (10x8x4cm). Deze komt waarschijnlijk uit de muurfundering (S1). Ter hoogte van spoor S2 werd een fijn bekapte (raam)profielsteen (45x25x10cm) (fig. 38) en ter hoogte van spoor S6 een middenconsole van een raam (31x16x9cm) gevonden, beiden in Gobertange kalksteen (fig. 39). Verder vermelden we nog twee tegels aangetroffen ter hoogte van spoor S2. De eerste is vervaardigd uit Gobertange kalksteen, meet 27,5x27,5x3cm en vertoont nog wat grijze mortel op de onderzijde. De tweede is een recente betontegel (20,5x 19,5x3cm).

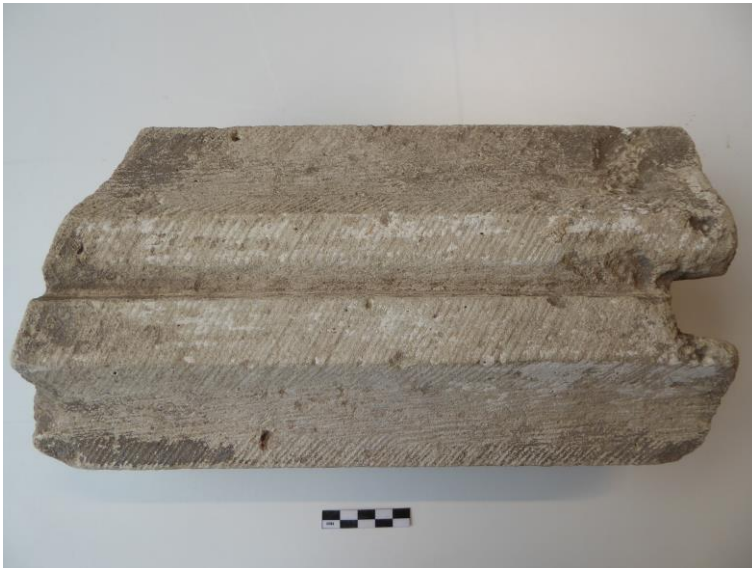
Figuur 39: Raamelement in Gobertange kalksteen gevonden ter hoogte van spoor S6.

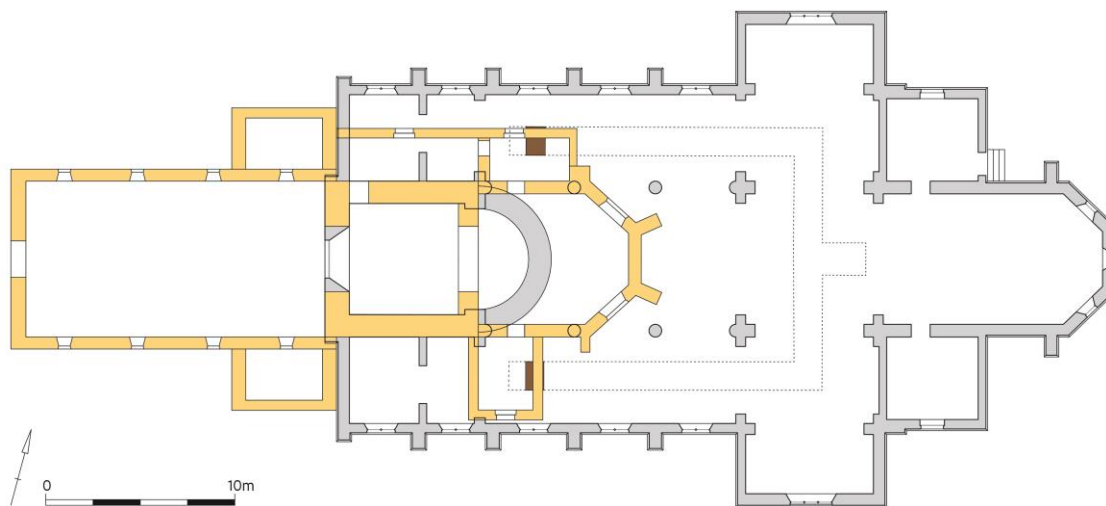
Figuur 40: De aangetroffen muurfunderingen geprojecteerd op het plan van de verbouwingen uit het midden van de 18^{de} eeuw.

Tot welke oudere fase dit exact is, is moeilijk met zekerheid te zeggen. Als we de plannen van de verschillende bouwfases²⁷ bekijken is er slecht één fase waartoe deze funderingen zouden kunnen behoren nl. de fase met de verbouwingen/uitbreiding van de gotische kerk in de 18de eeuw (fig. 40). Alleen aan de zuidzijde zit de fundering echter pal onder een muur van een zogezegde verbouwing van de gotische kerk. De voorgestelde reconstructie van deze 18de-eeuwse fase kan bijgevolg niet kloppen daar er in de profielen geen spoor van eventuele muurfunderingen te vinden valt.
