# Onderzoeksrapport

**Sporen van een verdwenen site met walgracht in de parochie Sint-Gertrudis-Pede te Schepdaal (Dilbeek, Prov. Vlaams-Brabant).**

Onderzoeksrapporten agentschap Onroerend Erfgoed nr. 87

Rapportage van de registratie van een  
toevalsvondst op het domein van de  
Pedemolen te Schepdaal (19-20 oktober  
2015).

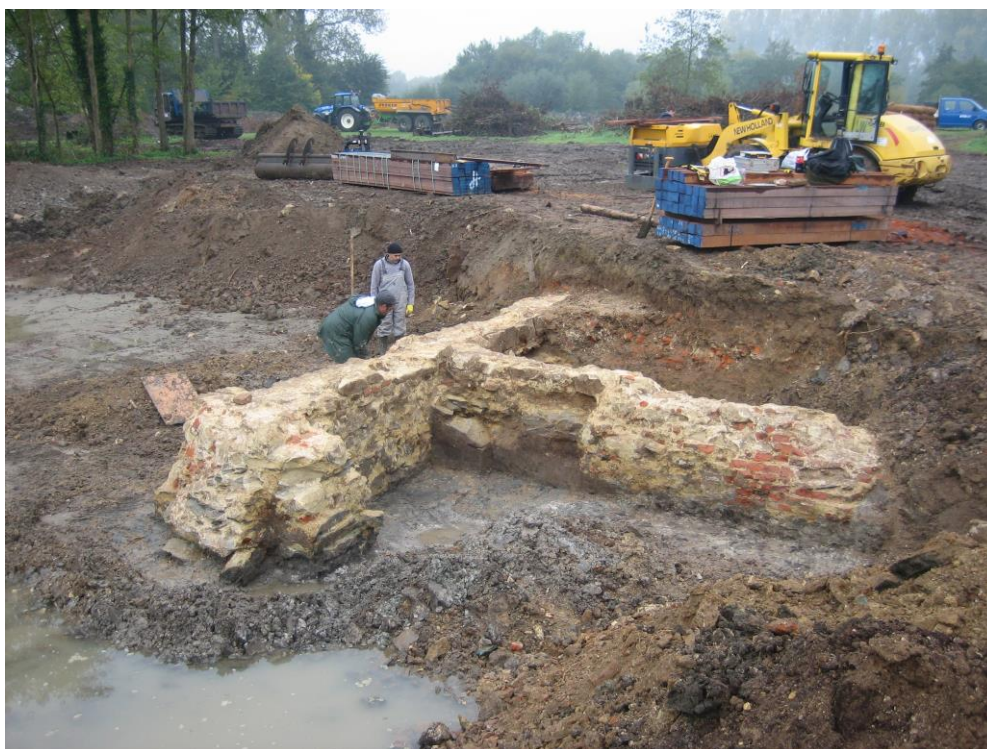
Fig. 1 Beeld van de opkuis van de aangesneden muurresten in de reeds uitgegraven waterpartij.

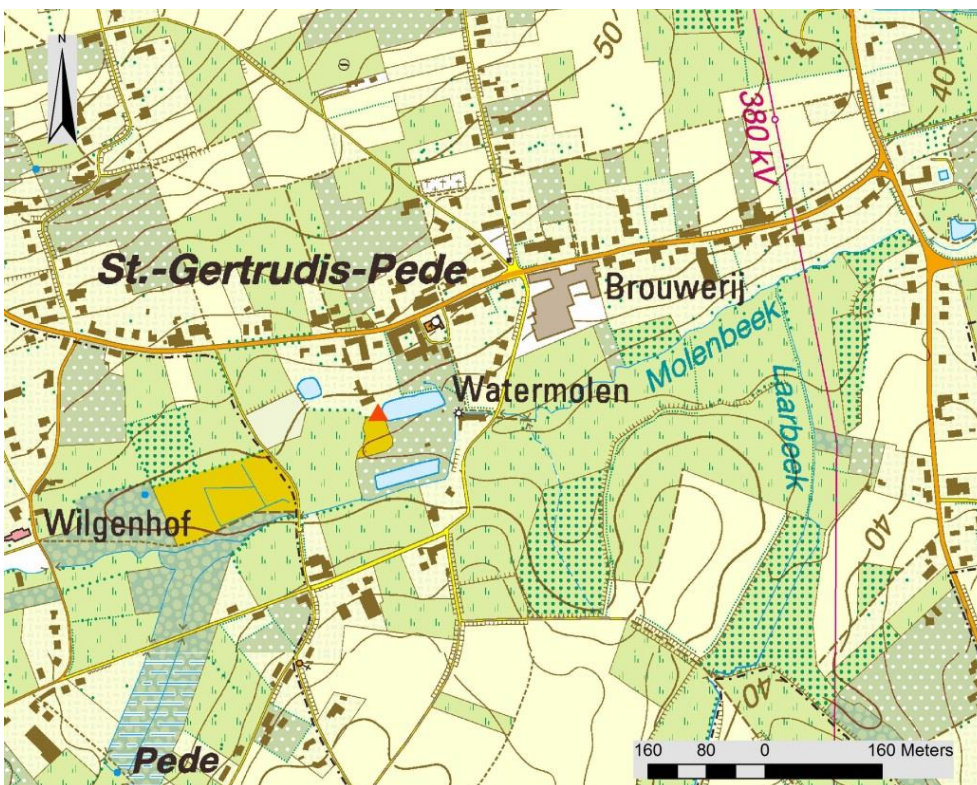
Fig. 3 Topografische kaart met de situering van het onderzoek (rode driehoek).

De vondstlocatie is gesitueerd in de parochie Sint-Gertrudis-Pede in het Vlaams-Brabantse Schepdaal, deelgemeente van Dilbeek (fig. 2). De site is gelegen in het valleigebied van de Pede- of Molenbeek (41 m TAW) die iets meer ten zuiden van de aangesneden resten stroomt en de gemeente doorkruist van west naar oost (fig. 3-6). Op het terrein zelf zijn een aantal natuurlijke en kunstmatige vijvers

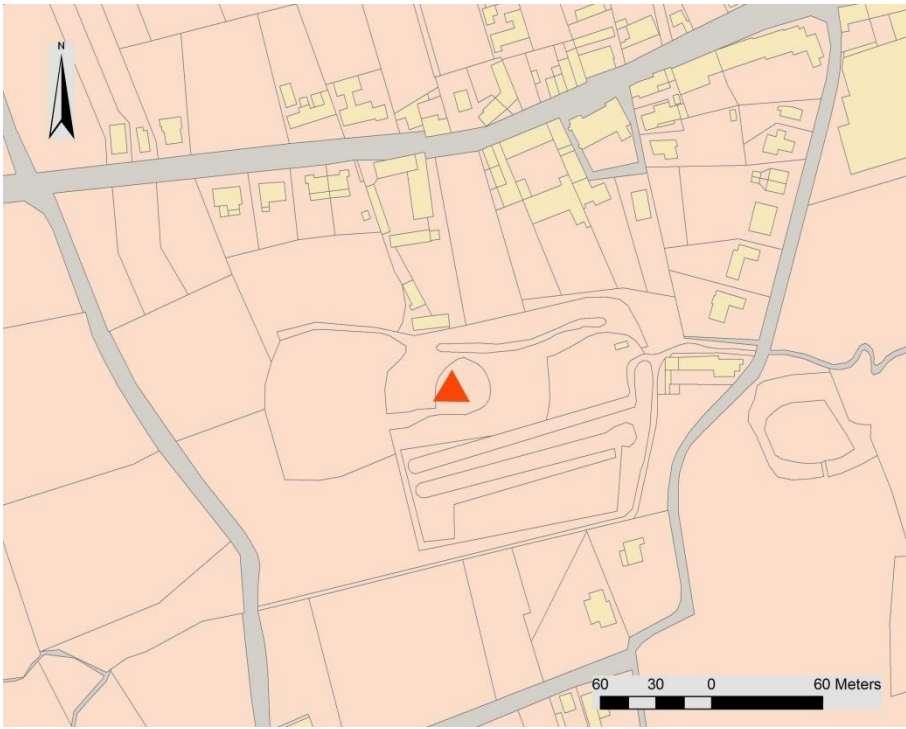
Fig. 4 Situering van de vondstlocatie op de kadastrakaart.

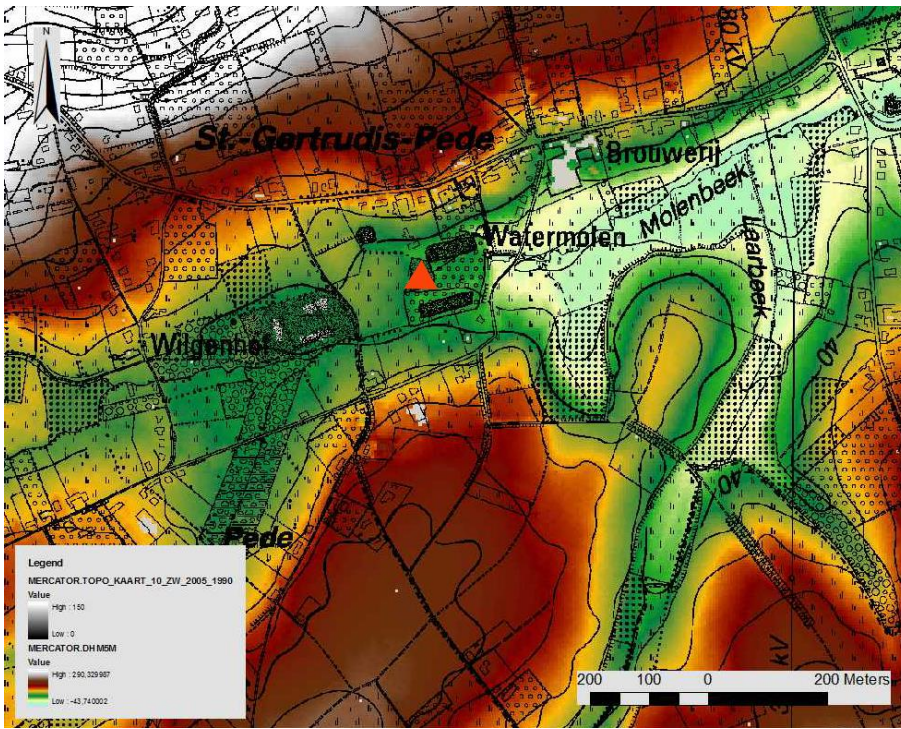
Fig. 6 Digitaal hoogtemodel geprojecteerd op de topografische kaart, met aanduiding van de site (rode driehoek).

De historische dorpskern met de Sint-Gertrudiskerk situeert zich ten noordoosten van de site op een zuidwest-noordoostelijke flank (fig. 6). Bodemkundig is het gebied ter hoogte van de site ingekleurd als bebouwde zone (OB – de vijverpartijen) en opgehoogde gronden (ON) (fig. 7). De omgevende zone bestaat uit een zeer natte leembodem zonder profiel (Afp).

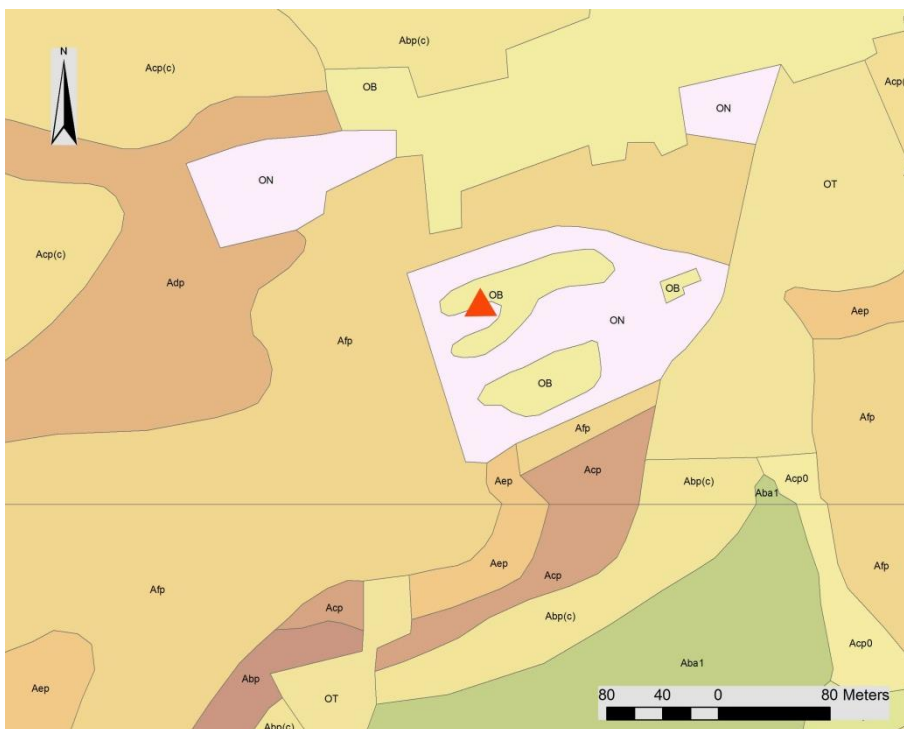
Fig. 7 Bodemkaart met lokalisatie van de aangetroffen muurresten.

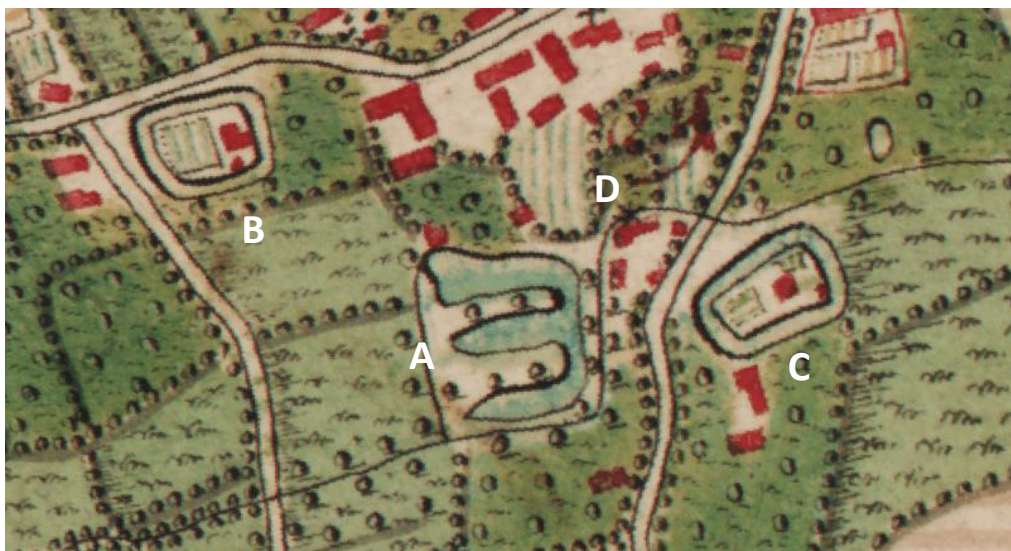
Fig. 8 Detail uit de Ferrariskaart (1771-1778) met het relict van een grachtenstelsel (A), twee sites met walgracht (B & C) en de watermolen (D).

Op de Ferrariskaart (1771-1778) is een drietandig relict van een gracht waar te nemen op de plaats van de vondstmelding (fig. 8: A). Op basis van de perceelsvorm op jongere kaarten en zelfs op de moderne kadasterkaart kan er van uitgegaan worden dat het hier wellicht de restanten van een site met walgracht betreft (zie verder). Op dezelfde kaart van Ferraris zijn er ook nog twee andere sites met walgracht te zien. Eén in de hoek tussen de Isabellastraat en de Brouwerijstraat (vroeger Potthemstraat) (fig. 8: B) en een tweede op de rechteroever van de Pede- of Molenbeek (fig. 8: C). Rond deze drie sites, hun oorsprong alsook hun eigenaars is er blijkbaar onduidelijkheid. De vraag stelt zich welke van deze sites kan geassocieerd worden met het *hof van Moersele*, zoals dat gekend is uit de geschreven bronnen<sup>8</sup>. Het gaat hierbij om het leen dat in 1336 afhing van het *Leenhof van Moorsel*

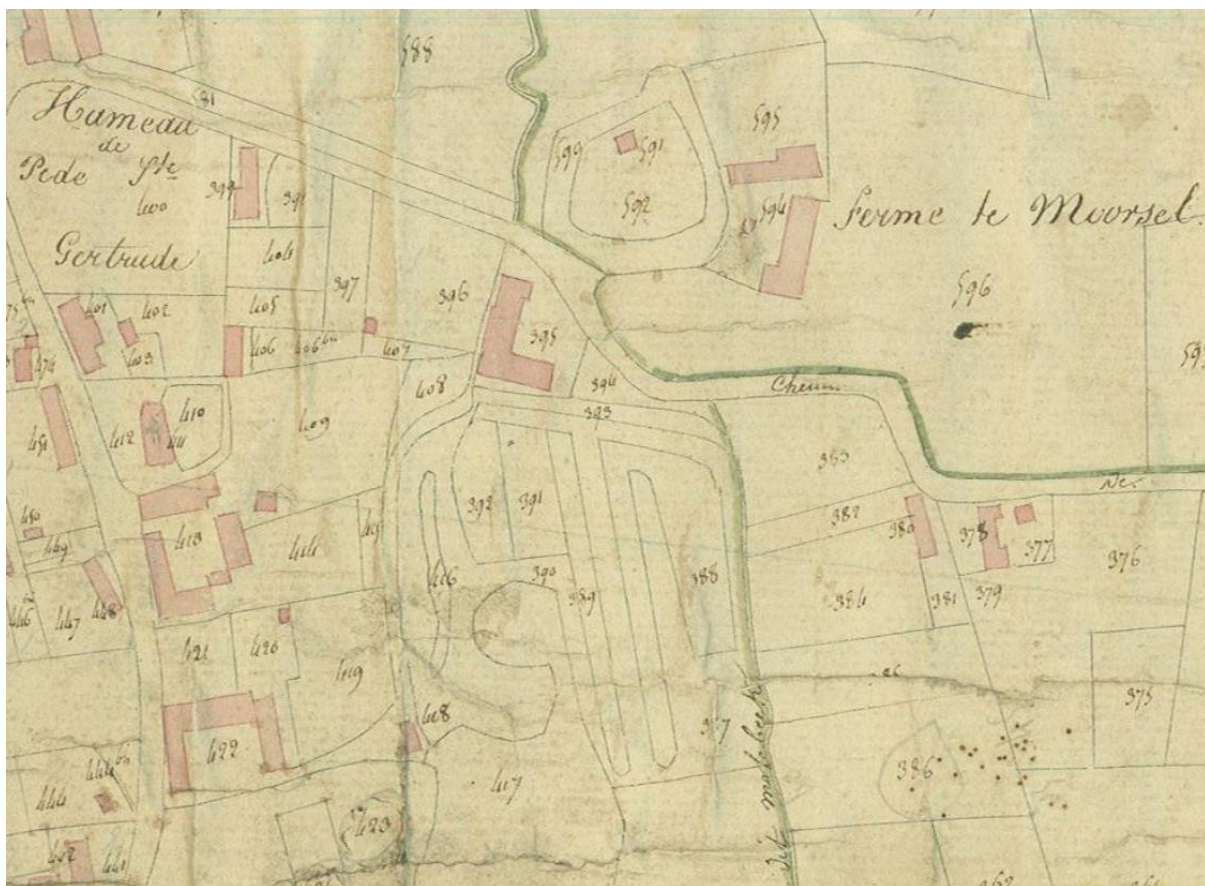
Fig. 9 Kaart uit 1810 van Sint-Gertrudis-Pede (deze kaart is in tegenstelling tot de overige kaarten gericht naar het oosten).

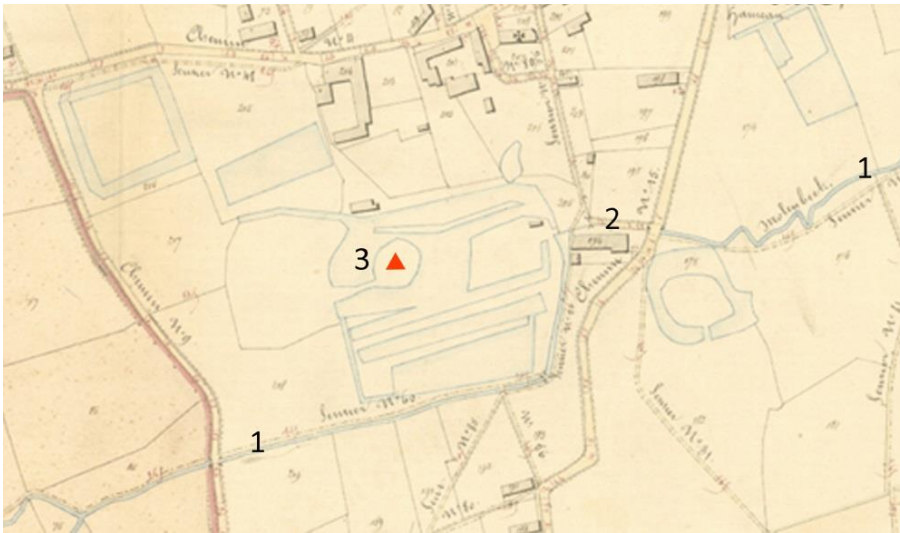
In de Atlas der Buurtwegen (1841) (fig. 10: 3) en op de kaart van Popp (1842-1879) (fig. 11) is de vondstlocatie gesitueerd op een min of meer cirkelvormig 'schiereiland' binnen een grotere waterpartij. Aan de westzijde hiervan is een iets ruimer perceel gesitueerd dat aan de noordzijde begrensd is door een gracht en in het westen een licht boogvorm heeft. Mogelijk gaat het hierbij om de restanten van een oorspronkelijk in opper- en neerhof opgedeelde site.

Fig. 10 Situering van de site in de Atlas der Buurtwegen (1841): Molen- of Pedebek (1), watermolen (2), vondstlocatie (3).

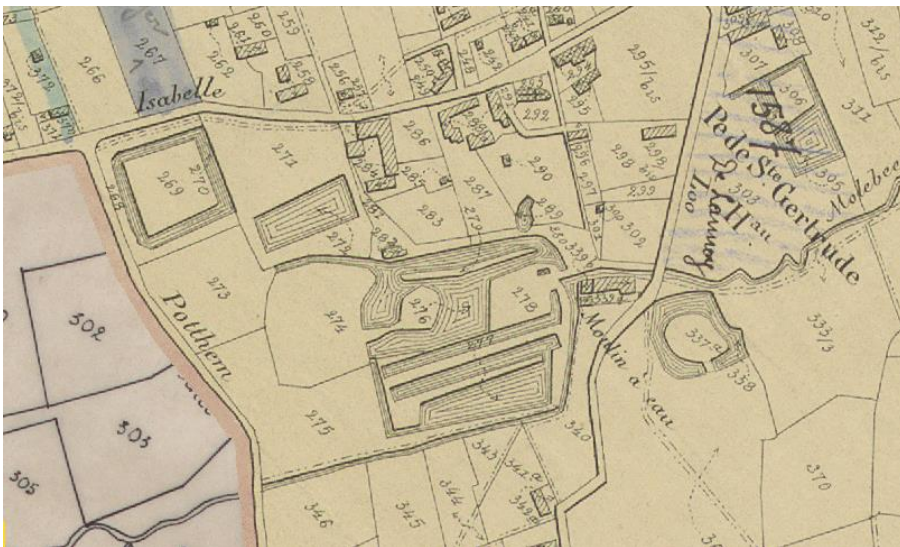
Fig. 11 Kadasterkaart van P.-C. Popp (1842-1880).

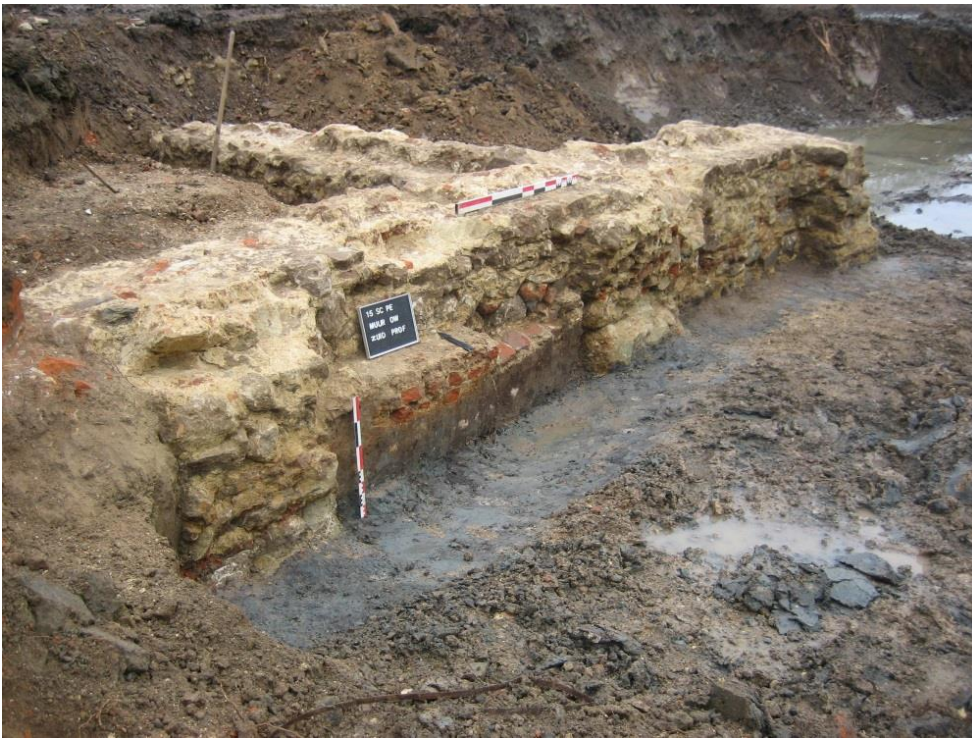
Fig. 12 De zuidzijde van de oost-west verlopende muur was voorzien van drie steunberen.

De aangesneden muurresten situeren zich in het meest westelijk gedeelte van de noordelijke vijver op het domein, ten westen van de watermolen. De put voor deze waterpartij was reeds afgegraven tot een diepte van ongeveer 1,5 m waarbij de wanden schuin aangelegd en versterkt waren. De vrijgekomen muren zijn oost-west en noord-zuid georiënteerd. De meest zuidelijke muurrestant van het aangesneden gebouw betreft een ongeveer 1 m brede muur die opgebouwd is uit grijsgroene en beige kalkzandstenen gecombineerd met bakstenen in een geelbeige kalkmortel met duidelijke kalkstippen (fig. 12-13). Deze muurresten zijn ongeveer 1 m hoog bewaard. De zuidzijde van de muur vertoont drie 0,80 m brede steunberen die 0,30 m tot 0,40 m uitspringen. Aan de oostzijde bevinden zich nog enkele ruw bekapte zandstenen van het oorspronkelijke parament aan de binnenzijde van het gebouw (fig. 14).

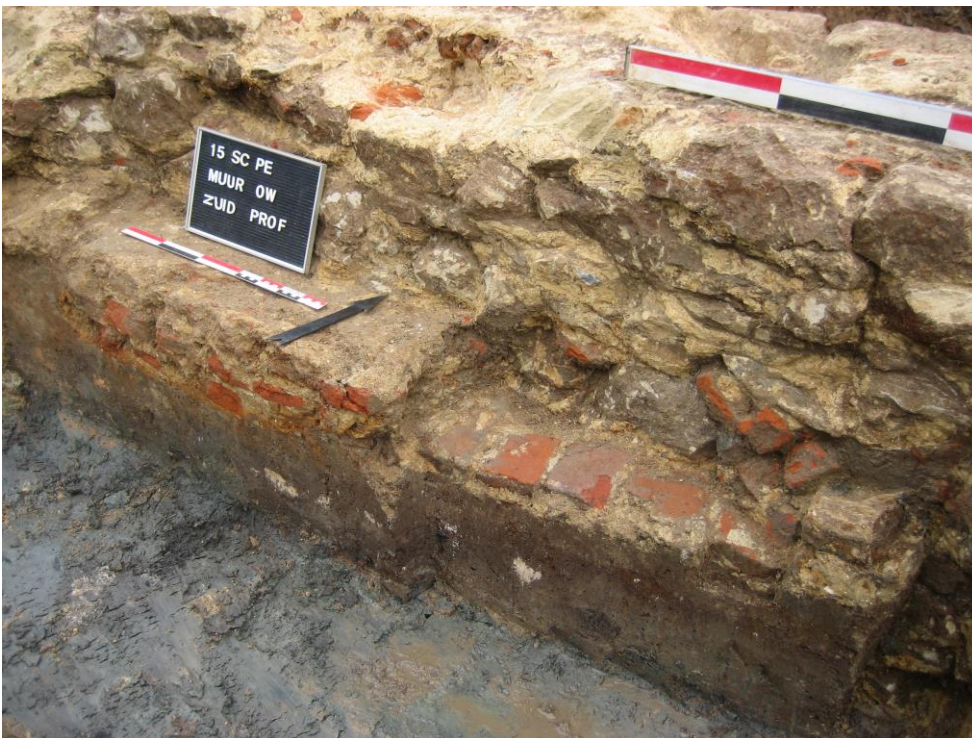
Fig. 13 Zicht op de fundering van de oost-west verlopende muur.

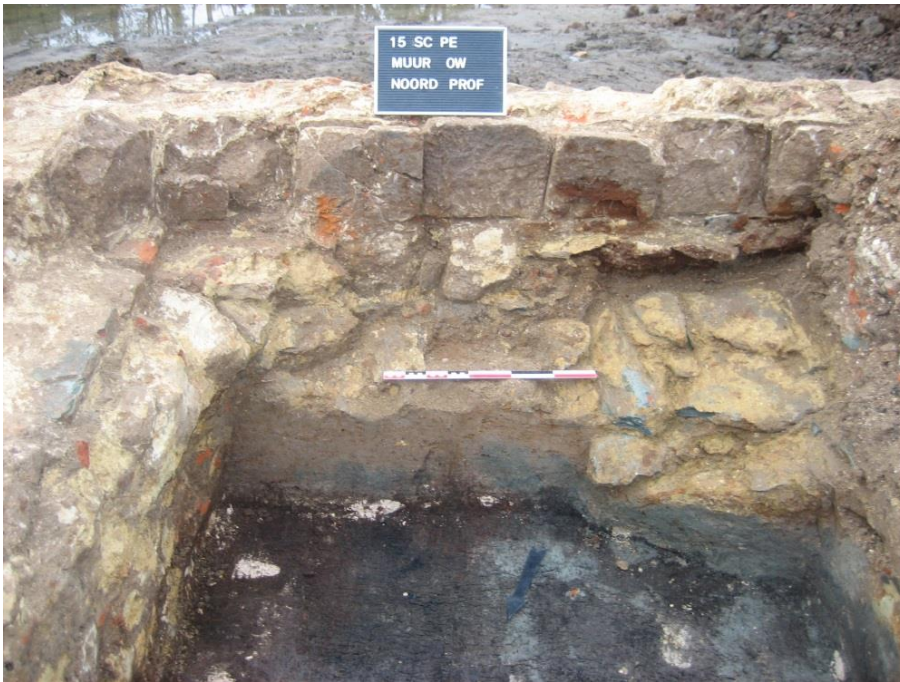
Fig. 14 Gedeeltelijk bewaard parament aan de noordzijde van de oost-west verlopende muur.

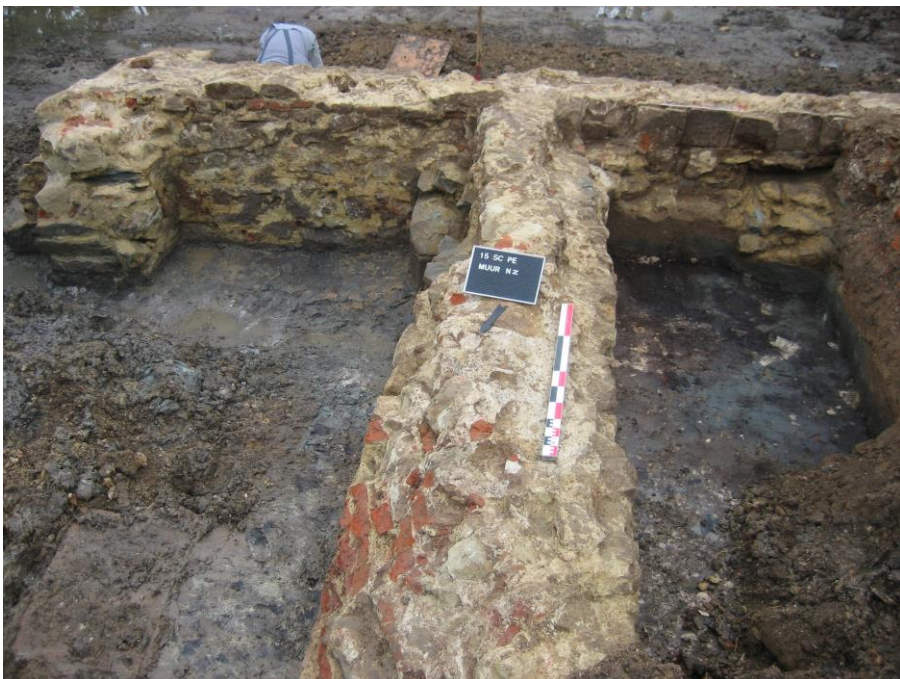
Aansluitend op de middelste steunbeer kan een noord-zuid verlopende muur vastgesteld worden. Ook deze heeft een breedte van ongeveer 1 m en is eveneens opgebouwd uit zandstenen en bakstenen. In de fundering bevinden zich enkele volledig bewaarde bakstenen met afmetingen 26 x 12 x 5,5 cm.

Fig. 15 Zicht op de noord-zuid muur van het gebouw.

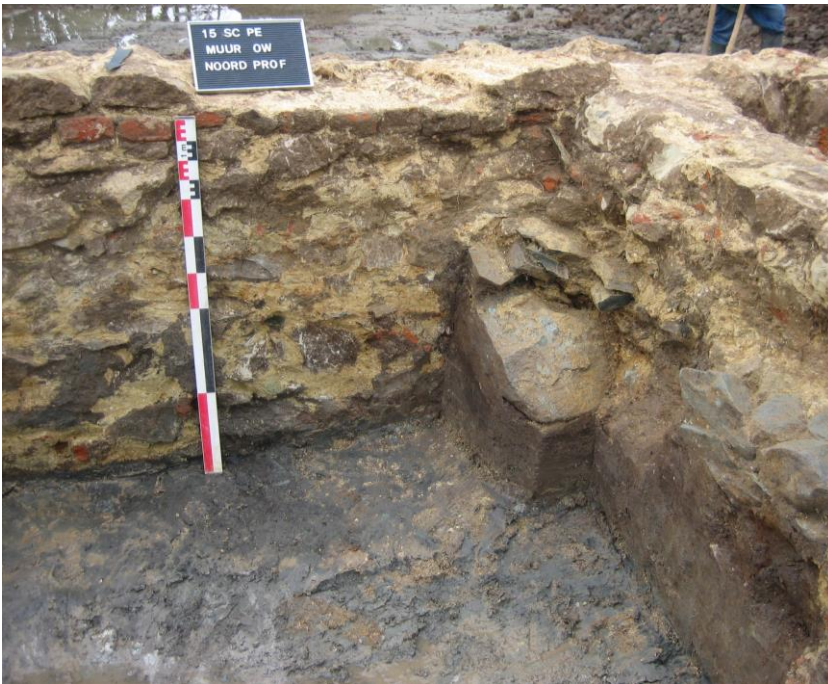
Fig. 16 Hoek tussen de oost-west en de noord-zuidmuur.

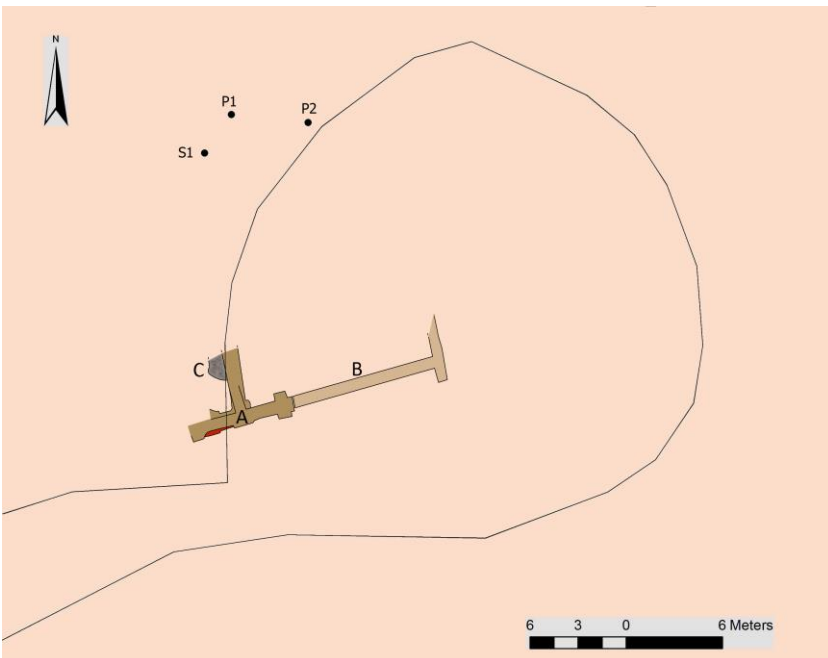
Er kon vastgesteld worden dat de oost-west verlopende muur zich oorspronkelijk in oostelijke richting moet verdergezet hebben (fig. 17: B). Onder het wateroppervlak kon in het verlengde van deze muur een ongeveer 0,70 m brede strook van zandsteen waargenomen worden over een afstand van ongeveer 9 m. Op het eind hiervan vormt deze uitgebroken muur een hoek van 90° in de richting van het noorden, parallel met de vrijgemaakte noord-zuid verlopende muur. Ten noorden van de muurresten konden in de vijver die in aanleg was twee palen onderscheiden worden (fig. 17: P1 & P2), alsook een concentratie aan ceramiek (fig. 17: S1) (*infra* 6).

Fig. 17 Detail van het moderne kadaster met de inplanting van de aangesneden muurresten: bewaarde muren (A), uitbraakspoor van muren (B), restant van heterogeen pakket (C), palen (P1 & P2) en schervenconcentratie (S1).

Wanneer de positie van de muurresten bekeken wordt ten opzichte van het moderne kadaster dan is te zien dat deze zich grotendeels situeren op een circulair perceel (fig. 17). Deze cirkelvorm is ook op de primitieve kadasterkaart weergegeven en is vermoedelijk als het relict van een laatmiddeleeuwse site met walgracht te interpreteren. Het zou hierbij meer specifiek kunnen gaan om een soort van opperhof met bijhorende woning. Op geen enkele historische kaart is er op deze locatie een gebouw afgebeeld. Het laat veronderstellen dat bebouwing dus zeker al midden 18de eeuw verdwenen was. Het perceelsgedeelte ten westen van de cirkelvormig zone zou kunnen overeenstemmen met wat als een neerhof zou kunnen omschreven worden. In de typologie van Verhaeghe zou het gaan om een site met walgracht van het type A2<sup>19</sup>. De situering van deze site in een laag gelegen gebied bij de Pedebek is niet geheel toevallig. De nabijheid van dan deze beek zorgde ervoor dat de grachten op eenvoudige wijze voortdurend van water voorzien waren. Of de aangesneden muurresten in verband te brengen zijn met de in de verkoopakte uit 1392 omschreven 'heuvel met woningen op de top en met een watermolen aan de voet' kan niet beantwoord worden. Er zijn geen archeologische elementen die een datering in de 14de eeuw ondersteunen. Gelet op de zware funderingsresten moet het wel gaan om een gebouw met een zekere monumentaliteit. Een aardewerkensemble uit de gracht dateert uit de eerste helft van de 16de eeuw.

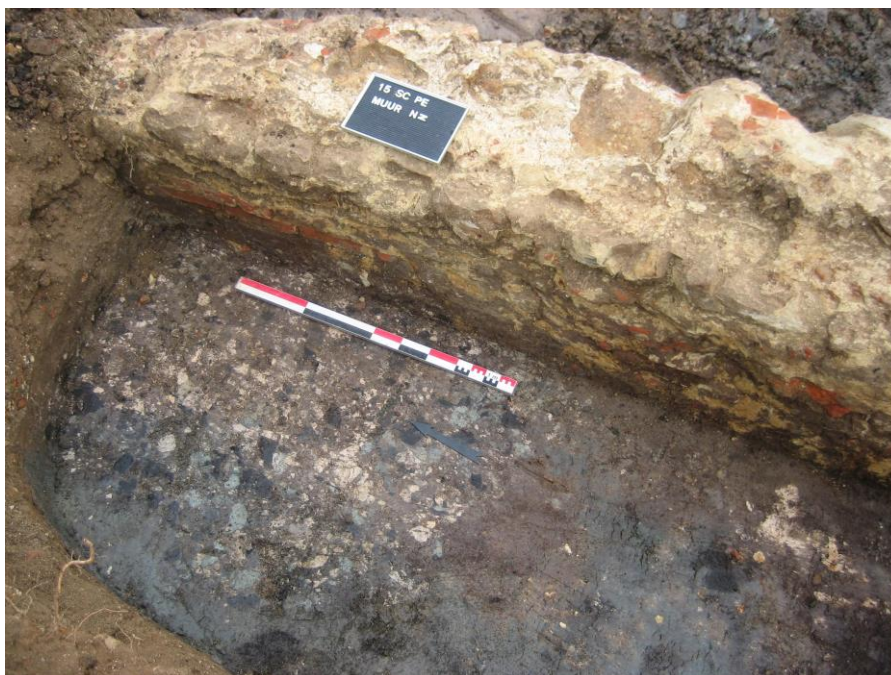
Ten noorden van de oost-west verlopende muur kon vastgesteld worden dat de muurrestanten aangelegd waren op een zeer heterogene laag die zich naar het noorden toe dieper voortzette (fig. 17: C; fig. 18). Dit pakket bestond uit een zeer heterogene bruine klei met verspreide zwartbruine humeuze en witbeige kalkhoudende brokken en verschillende brokjes gereduceerde blauwgrijze klei. Deze laag zou mogelijk kunnen geïnterpreteerd worden als een terreinophoging. Het zou kunnen gaan om grond die afkomstig is van het graven van de omgevende gracht en die op het zo gecreëerde (woon)eiland werd opgeworpen.

Fig. 18 Onder de muren strekt zich een zeer heteroog pakket uit.

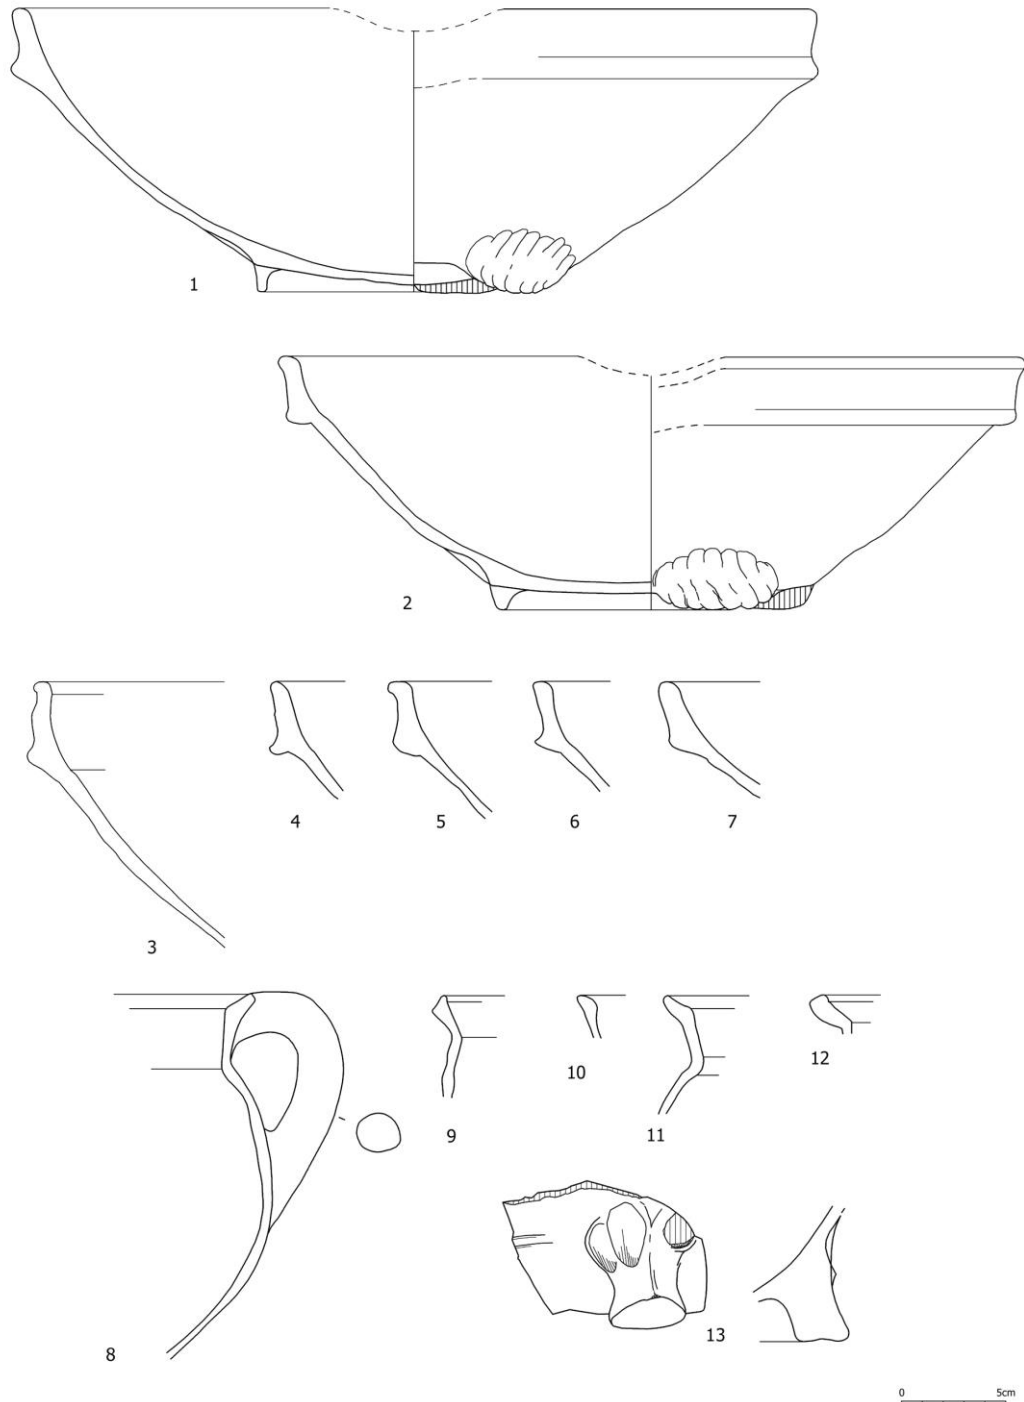
Het rode aardewerk wordt gedomineerd door teilen (6 exemplaren) en grappen (4 exemplaren). Twee teilen zijn archeologisch volledig (fig. 19: 1-2). Er kunnen verschillende aan elkaar verwante randtypes onderscheiden worden die zich vooral kenmerken door hun bandvorm met een versterkte geprononceerde doorn (fig. 19: 1-2, 4-7). De bodems hebben drie brede meerledige standvinnen. De teilen zijn steeds intern volledig bedekt met loodglazuur. Dit teiltypen kan algemeen gedateerd worden in de 15de en de 16de eeuw<sup>10</sup>. Bij de grape gaat het waarschijnlijk steeds om het tweeorige type met bolvormig, wat gedrongen lichaam. Er zijn drie randtypes te onderscheiden, met schuin uitgelopen lip (fig. 19: 8, 11), met intern verdikte top (fig. 19: 10) en met verdikte, afgeplatte top (fig. 19: 9). Deze types zijn in de regio kenmerkend voor de tweede helft van de 15de en de eerste helft van de 16de eeuw<sup>11</sup>. Een bodem vertoont een pootje met geprononceerde, decoratieve vingervormige indrukken op de aanhechting (fig. 19: 13). De grappen zijn steeds ten dele met doorzichtig loodglazuur bedekt, uitgezonderd één exemplaar met een dekkend zwart glazuur, waarschijnlijk een ijzerhoudend loodglazuur (fig. 19: 11). Naast deze twee vormen zijn er nog drie vormen vertegenwoordigd: de kom, de kruik en de spreeuwenpot. Bij de kom gaat het om twee verschillende subtypes. Een klein randfragment is afkomstig van een eerder kleine halfbolvormige kom met ingesnoerde rand (fig. 19: 12)<sup>12</sup>. Zeven fragmenten komen van een grote diepe kom met twee horizontale oren en intern loodglazuur (fig. 20: 1). Dit type, dat als voorraadkom gebruikt werd, is onder meer gekend uit Aalst, waar het voorkomt in contexten uit de tweede helft van de 15de eeuw<sup>13</sup>. Elf scherven zijn afkomstig van een vrij kleine, geglazuurde kruikvorm op een uitgeknepen standring (fig. 20: 2). De rand en hals zijn niet bewaard. De laatste vorm in rood aardewerk is de spreeuwenpot, die met drie scherven van hetzelfde exemplaar in de context aanwezig was, waaronder twee van de buik met uitgesneden bodem (fig. 20: 3). Spreeuwenpotten worden algemeen in de 16de eeuw gedateerd (fig. 21)<sup>14</sup>.

Naast het rode aardewerk is het lokale aardewerk ook nog vertegenwoordigd door een beperkte hoeveelheid grijs aardewerk. Het betreft enerzijds vijf scherven van een grote teil met een geribbelde, bandvormige rand (fig. 19: 3) en anderzijds vijf aaneenpassende scherven van een grote gesloten vorm, mogelijk een kruik of een voorraadpot.

Fig. 19 Vondsten uit de gracht: rood aardewerk (1-2, 4-13) en grijs aardewerk (3).

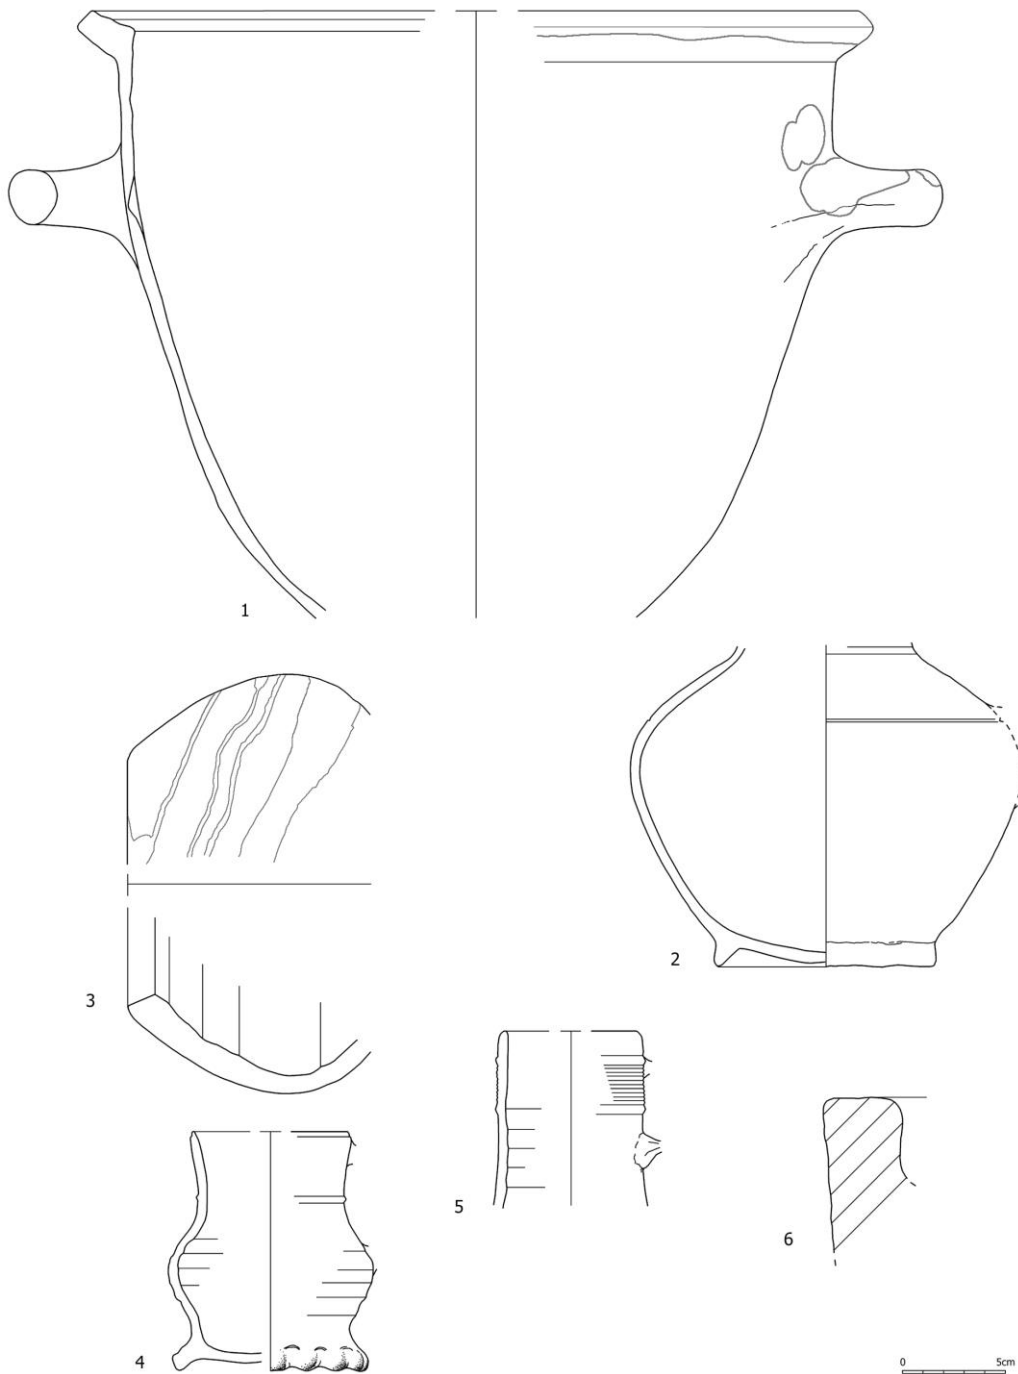
Tenslotte zijn er nog 5 scherven van Rijnlands steengoed met bruine engobe en zoutglazuur aangetroffen. Omdat de vijf scherven van minstens vier verschillende exemplaren afkomstig zijn, is deze aardewerksoort met 19 % in de MAE-telling zo goed vertegenwoordigd. Een scherf met een volledig profiel van rand tot bodem (fig. 20: 4) en een kleine bodem op uitgeknepen standring zijn afkomstig van kleine drinkkanvormen uit Raeren en Aken die dateren uit de periode 1475-1550<sup>16</sup>. Een tweede drinkvorm is een cilindervormige beker op vlakke bodem waarvan enkel een rand/halsfragment met aanzet van een bandoor bewaard is (fig. 20: 5). Naargelang de hoogte van deze drinkvorm werd het een *Pinte* (klein) of een *Schnelle* (middelgroot tot groot) genoemd. Op basis van het bewaarde fragment gaat het waarschijnlijk om een middelgrote *Schnelle*. Deze vorm werd geproduceerd vanaf ongeveer 1525 tot 1600, onder meer in Raeren, Keulen en later ook Frechen<sup>17</sup>.

Fig. 20 Vondsten uit de gracht: rood aardewerk (1-3), steengoed (4-5) en een mortierfragment in kalkzandsteen (6).

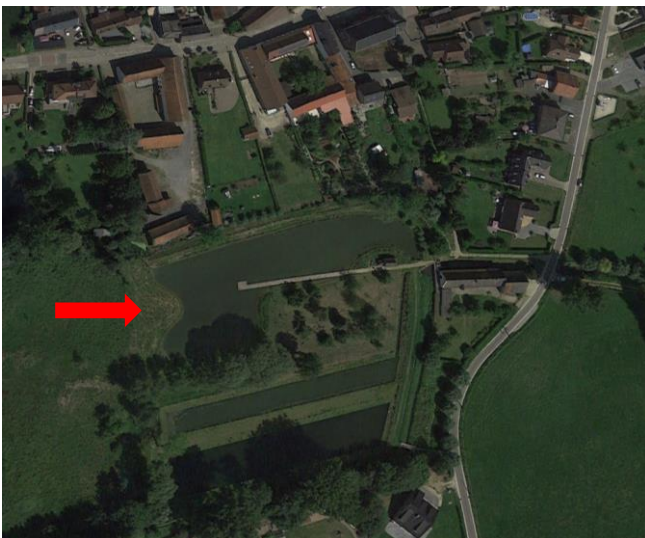
Fig. 22 Luchtfoto najaar 2016. De westzijde van de vijver werd aangepast om de aangesneden gebouwresten *in situ* te bewaren (rode pijl) (© Google Earth).

In overleg met de gemeente Dilbeek werd overeengekomen dat de muurresten *in situ* zouden behouden blijven. Hiertoe gebeurde een beperkte bijsturing van de geplande westelijke oeverrand van de vijver die in aanleg was (fig. 22). Ondanks de bewaring van de aanwezige resten, kan het betreurd worden dat dergelijke grootschalige bodemingrepen konden plaatsvinden op een terrein waarvan op basis van de historische bronnen kon verondersteld worden dat er nog een ondergronds patrimonium aanwezig was. Het is daarom aan te bevelen om eventuele toekomstige ingrepen op het domein te laten voorafgaan door archeologisch onderzoek of te zorgen voor archeologische begeleiding bij geplande graafwerken.
