Onderzoeksrapport

Een toevalsvondst in een handelspand aan de Vlasmarkt 19 te Dendermonde

Eindverslag van een toevalsvondst

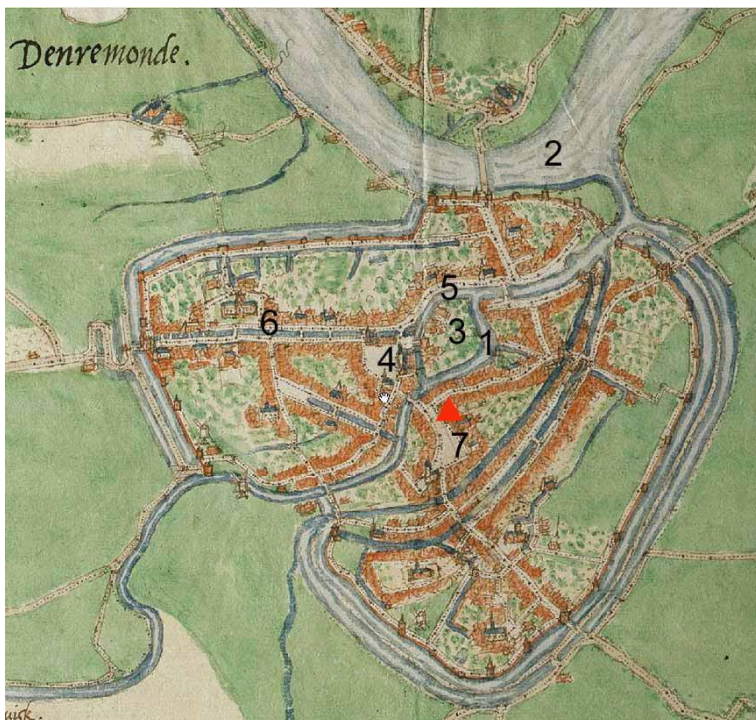
Fig. 9 Plan van Jacob van Deventer (1565) van de stad Dendermonde: 1- Dender, 2- Schelde, 3- Burchtzone, 4- Voorhof, 5- Vis- of Burchtgracht, 6- Kerkgracht, 7- Vlasmarkt.

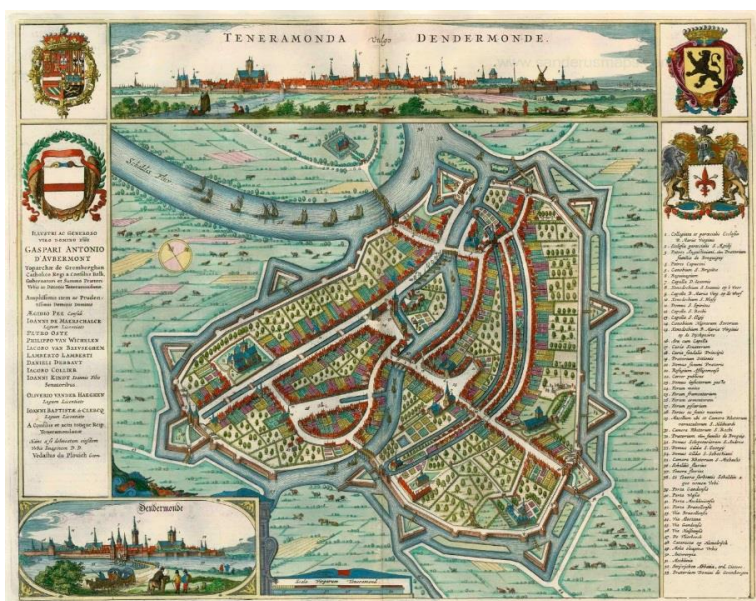
Fig. 10 De gebastioneerde stad op het plan van A. Sanderus uit 1641.

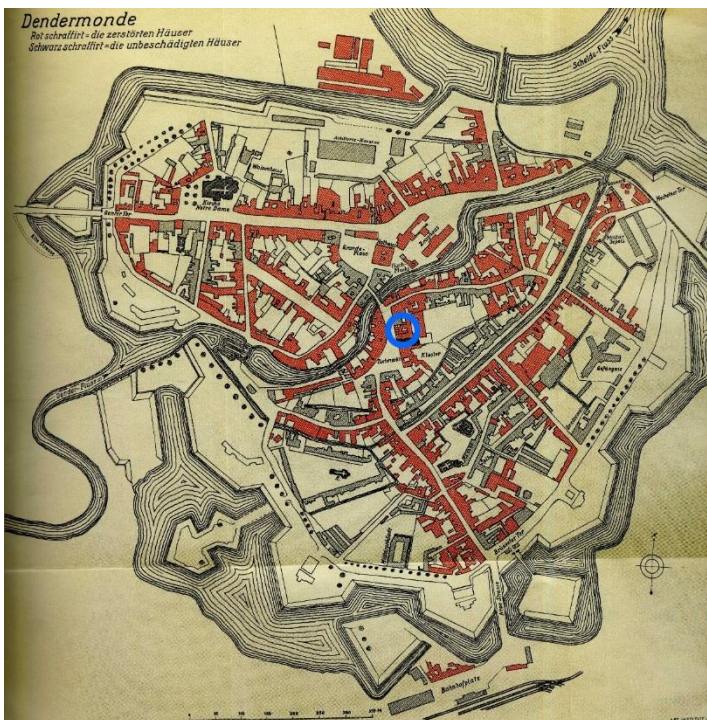
Fig. 14 Plan van Dendermonde uit 1916 met in rood de totaal vernielde of zwaar beschadigde gebouwen in de stad¹⁷. Ook het huis aan de Vlasmarkt 19 is hier in het rood aangegeven (blauwe cirkel).

De stad Dendermonde, één van de martelaarssteden, heeft sterk geleden tijdens de Eerste Wereldoorlog¹¹. Begin september 1914 werd de stad zwaar beschoten en vele openbare en particuliere gebouwen werden door de bezetter in brand gestoken. Ook aan de Vlasmarkt waren grote delen van de huizen in puin gelegd of volledig uitgebrand¹². In de publicatie van Probst uit 1916, *Belgien. Eindrücke eines Neutralen. Mit 6 Stadtplänen und 4 Ansichten nach alten Original-Lithographien*, is een plan opgenomen met een overzicht van de vernielde gebouwen in de stad¹³. Het pand Vlasmarkt 19 is op deze plattegrond in het rood ingekleurd wat aangeeft dat deze woning zwaar beschadigd was (fig. 13-14). Een lithografische pentekening uit 1914-1915 van de architect Louis Berden toont de Vlasmarkt met de vernielde gebouwen van de zwartzusters en de kerk van de benedictijnen (fig. 15)¹⁴. Ook de huizen ten noorden van de kerk zijn hierop afgebeeld in sterk beschadigde toestand. Na de Eerste Wereldoorlog, vermoedelijk rond 1920, werd het pand aan de Vlasmarkt 19 heropgebouwd. Het werd een rijhuis van twee traveeën en drie bouwlagen met zadeldak¹⁵.

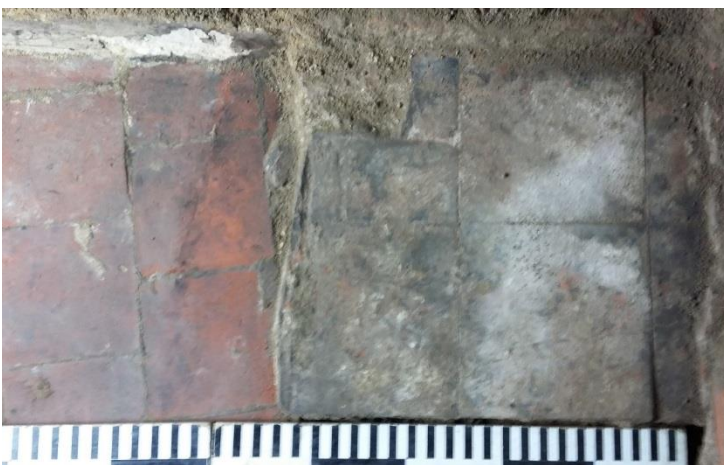
Fig. 17 Zicht op de twee gedeeltelijk bewaarde tegelvloeren.

Op een afstand van ongeveer 3,80 m parallel aan de achterste perceelsgrens bevindt zich een 30 cm brede muur die opgebouwd is uit Doornikse kalksteen en baksteen (fig. 16: 1). Tegen deze muur sluiten twee gedeeltelijk bewaarde tegelvloeren aan. Het jongste vloerniveau bestaat uit zwarte vierkante tegels (20,5 x 20,5 x 2,8 cm) die verder doorlopen naar het zuiden toe onder de bestaande oost-west verlopende binnenmuur van het pand (fig. 16: 3). Vrijwel onmiddellijk onder dit vloerniveau bevindt zich een tweede vloer die opgebouwd is uit oxiderend gebakken vierkante tegels (14,5 x 14,5 x 2 cm) (fig. 16: 2; fig. 17). Deze vloer heeft een licht afwijkende oriëntatie ten opzichte van de muur waartegen hij aansluit. De oostelijke zijde van deze muur vertoont sporen van bepleistering waarop nog de restanten van een zwarte verflaag zit (fig. 18). De basis van deze pleisterlaag loopt gedeeltelijk over de rode tegelvloer.

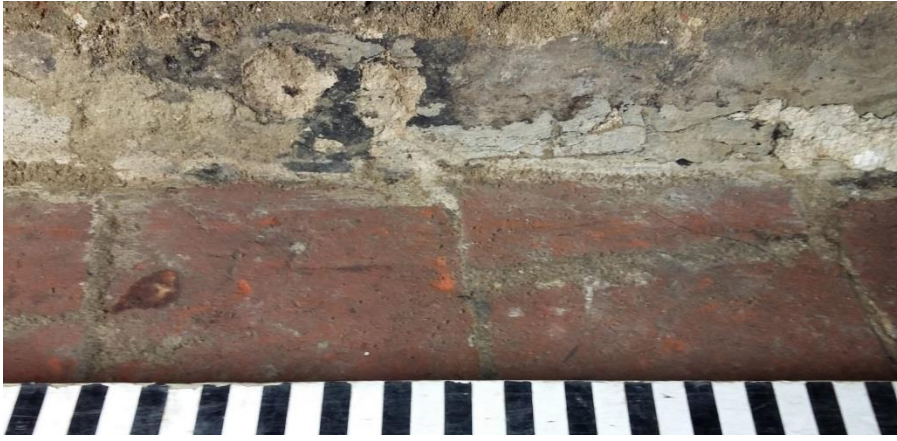
Fig. 18 Detail van de rode tegelvloer en de bepleistering met zwarte verfsporen.

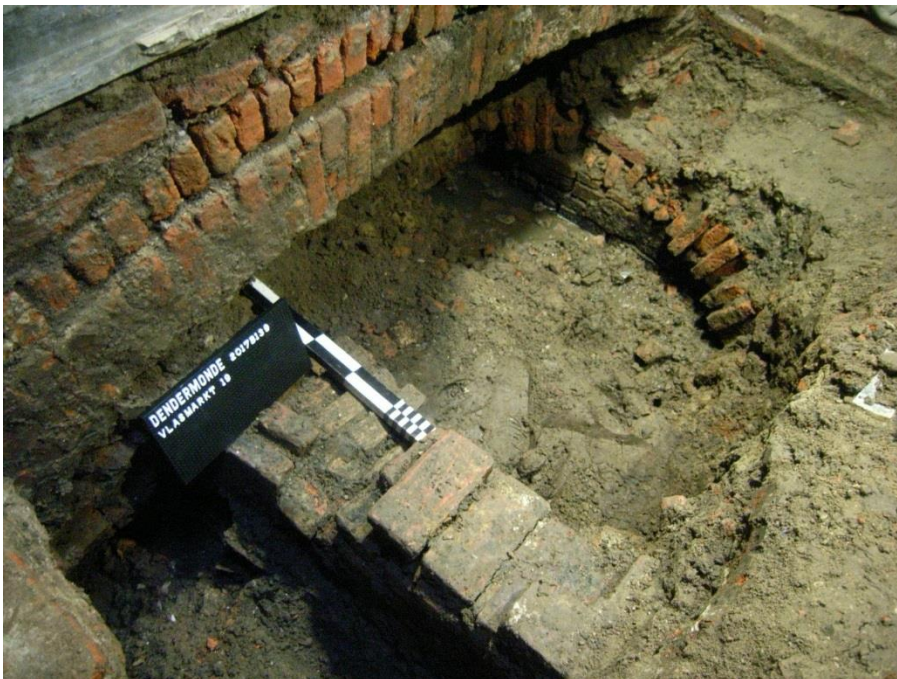
De muren van deze put zijn opgebouwd met bakstenen met formaat 18,5-19 x 9 x 4,5 cm en het gewelf werd geconstrueerd met bakstenen met iets kleinere afmetingen (17-17,5 x 7,5 x 4,5 cm) (fig. 19-23).

Fig. 19 Zicht vanuit het zuidoosten op de beerput met gedeeltelijk bewaard gewelf.

Over de beerput loopt de noord-zuid georiënteerd binnenmuur van het huidige pand. Het zou hierbij oorspronkelijk kunnen gaan om een buitenmuur die uitgaf op een klein oostelijk gelegen koertje zoals te zien is op de Atlas der buurtwegen (fig. 24). Dat men bij de bouw van deze muur weet had van de ondergrondse beerput is duidelijk uit de constructiewijze af te leiden. Omwille van stabiliteitsredenen werd gebruik gemaakt van een funderingsboog als basis voor de noord-zuid muur (fig. 19-22).

De aangetroffen beerput die tegen deze muur is aangebouwd, is op basis van zijn bouwtechnische elementen en baksteenformaten moeilijk chronologisch te plaatsen, waarschijnlijk ergens in de nieuwe tijden (16de-18de eeuw). De beerput werd tegen de oorspronkelijke buitenmuur van het pand gebouwd en liep door naar de aanpalende woning. Hij kan wellicht gelinkt worden aan een toiletruimte die zich oorspronkelijk op een achterliggend koertje of tuintje bevond. Bij de bouw van een nieuwe en iets grotere woning werd rekening gehouden met de aanwezige beerput, waarbij omwille van stabiliteitsredenen over de put een funderingsboog gemetst werd als basis van deze nieuwe gevel. Waarschijnlijk werd het gebruik van de beerput na deze verbouwingen opgegeven maar niet echt dichtgestort. Dit blijkt uit de aard van de nog natte en zeer vloeibare vulling, waarin een 20ste-eeuwse faience-tegel werd aangetroffen, en uit de vulling van het stortgat, dat ook enkele cementtegels bevatte.

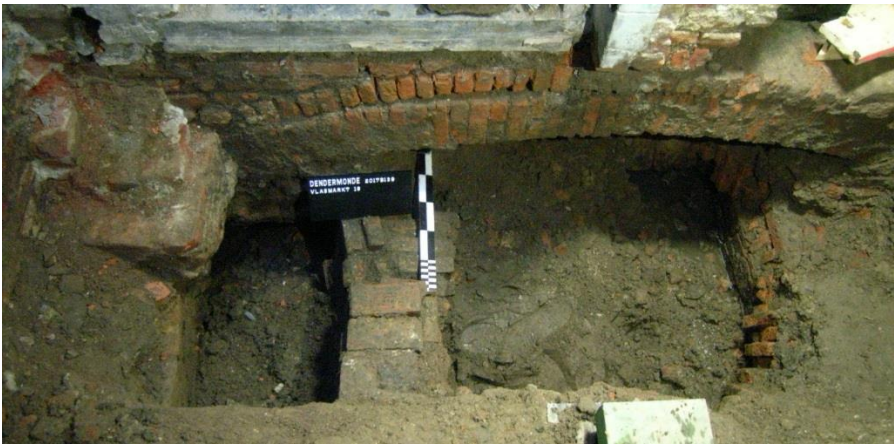
Fig. 20 Zicht vanuit het oosten op de bakstenen beerput na gedeeltelijke verwijdering van het gewelf.

Op een afstand van 30 cm ten opzichte van de zuidelijke muur van het bestaande gebouw bevindt zich een mangat naar de beerput (fig. 20-21). De oostelijke zijde hiervan bedraagt 45 cm. Door instorting van het gewelfgedeelte was de afmeting van de andere zijde niet meer te achterhalen.

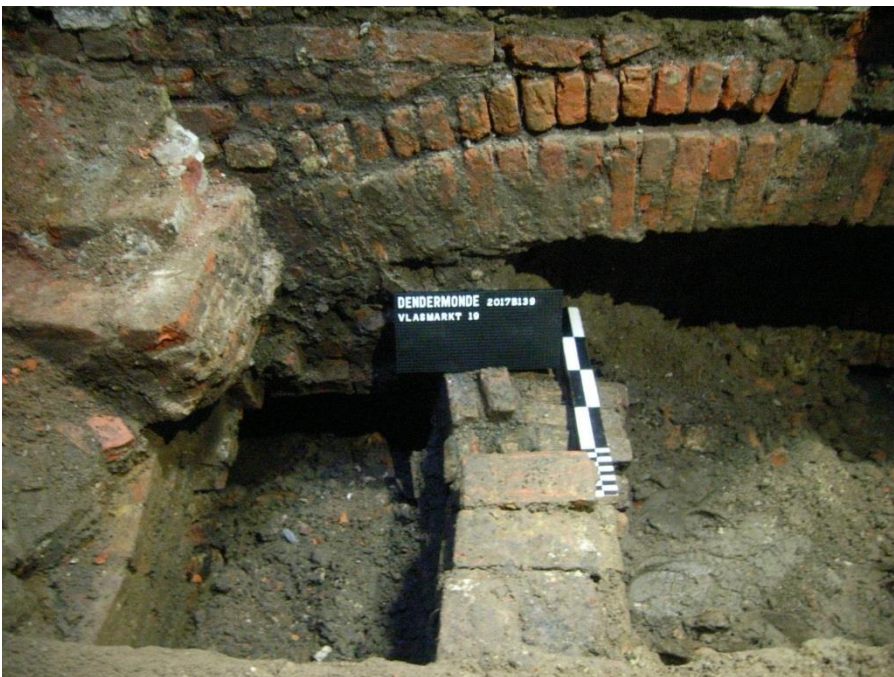
Fig. 21 Zicht vanuit het oosten op het mangat van de beerput, met op de achtergrond de funderingsboog van de noord-zuid verlopende muur.

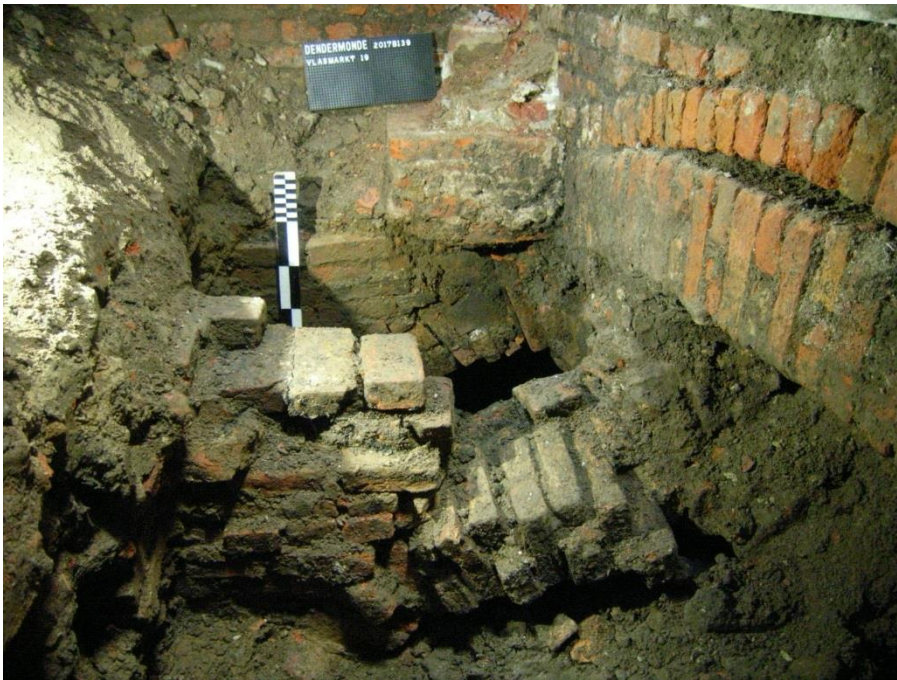
Fig. 22 De beerput loopt verder tot op het naburige zuidelijke perceel.

De binnenwerkse afmetingen van de beerput bedragen 2,65 m bij 1,35 m. Hierbij is vast te stellen dat het zuidelijk deel van de beerput onder de huidige perceelsmuur doorloopt tot op het naburige perceel (0,75 m gemeten vanaf de zuidelijke muur van het mangat).

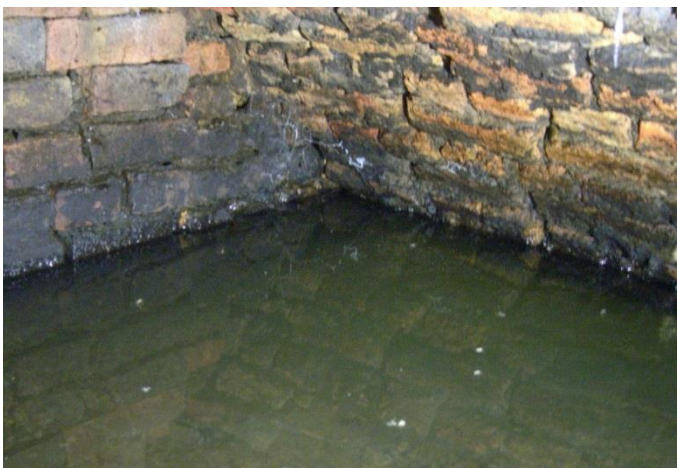
Fig. 23 De zuidwestelijke hoek van de beerput die zich situeert op het naburige perceel.

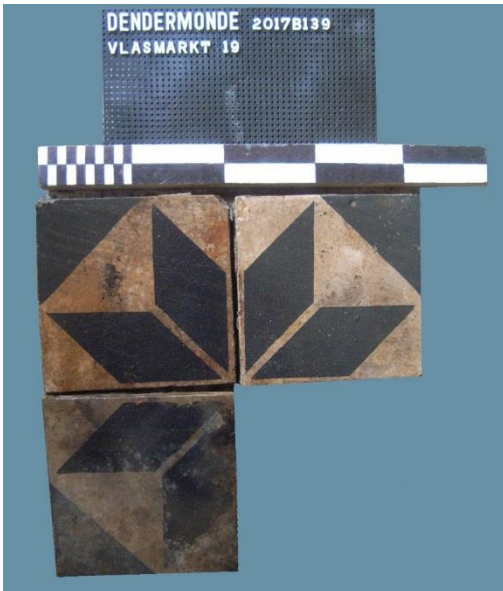
Fig. 26 Drie cementtegels met geometrisch motief.

In de puinige vulling bovenop de beerput werden naast ceramiek ook enkele cementtegels met motief uit de nieuwste tijden aangetroffen (fig. 26)¹⁹. Het zwarte stermotief op een achtergrond van een witte zeshoek was zodanig populair dat het niet alleen door zowat alle Belgische cementtegelafabrikanten in diverse kleine varianten werd aangeboden, maar ook nog eens over zeer lange periode. De maat 20 x 20 cm wijst daarbij eerder op een productie uit de periode 1875-1914, maar een latere productie voor de jaren 1919-1930 is niet uitgesloten omdat de mallen bestonden en zonder veel moeite in productie konden blijven tot de vraag stokte. Op basis van de historiek van het gebouw echter, dat in 1914 in puin geschoten was en nadien heropgebouwd, dateren de tegels van voor de Eerste Wereldoorlog.
