Archeologisch noodonderzoek in het koetshuis van de voormalige
pastorie van Melsele (prov. Oost-Vlaanderen).

Rapportage van het archeologisch onderzoek naar aanleiding van een vondstmelding te Melsele – Kerkplein 22 (7 april 2016).

Melsele – Kerkplein 22
15-ME.KE

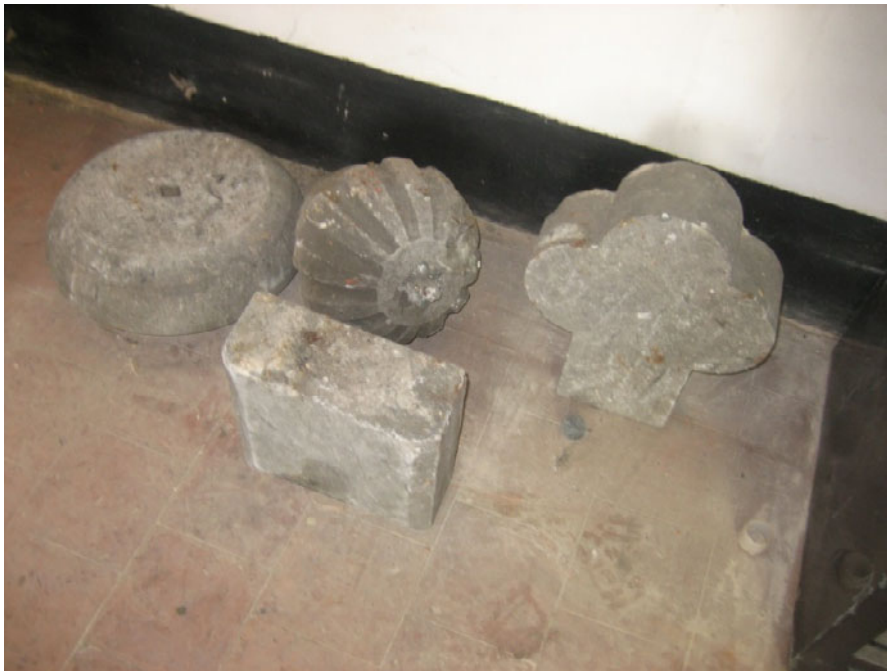
Fig. 1 Enkele gerecupereerde architecturale elementen die aan het licht kwamen bij de verbouwingswerken in het koetshuis van de pastorie.

Naar aanleiding van restauratie- en verbouwingswerkzaamheden in het koetshuis van de voormalige pastorie van de Onze-Lieve-Vrouwekerk in de gemeente Melsele werden botmateriaal en enkele hardstenen architecturale elementen aangetroffen (fig. 1). Hierop volgde een vondstmelding bij het agentschap Onroerend Erfgoed. Bij een eerste vaststelling ter plaatse bleek dat er bij de graafwerkzaamheden enkele oudere muurresten vrijgekomen waren. Overleg met de aannemer leerde dat de aangesneden restanten *in situ* zouden bewaard blijven. Er werd enkel overwogen om de in een oud vloerniveau verwerkte grafsteen te recupereren. Hierop werd besloten om de muurresten enkel schoon te maken, te fotograferen en in te meten. Deze registratie gebeurde op 7 april 2016.

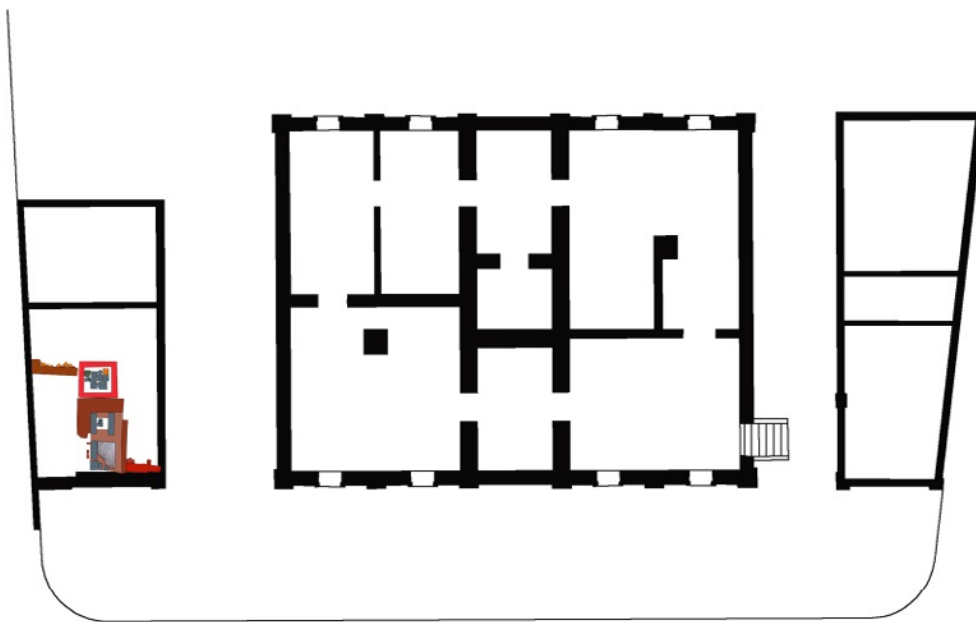
Fig. 13 Situering van de sporen in het zuidelijk deel van het koetshuis.

De aangetroffen muur- en vloerresten situeerden zich in het zuidelijk gedeelte van het koetshuis (fig. 13). Bij het vrijmaken en opkuisen van de resten kon een bouwnaad vastgesteld worden in de fundering van de westmuur van het huidige gebouw (fig. 14; 15: 1-2). Deze naad zet zich waarschijnlijk verder door in het opgaande muurwerk tot aan de dakaanzet. Een duidelijke barst in de bepleistering van de westmuur vormt hier wellicht de getuige van. De beide muurdelen zijn ook opgebouwd met een verschillend formaat van bakstenen en vertonen een ander soort mortel. Voor het zuidelijke muurgedeelte zijn bakstenen met formaat 19 x 7,5 x 4,5 cm en een grijsbeige kalkmortel gebruikt. Het noordelijke gedeelte is opgebouwd met bakstenen van 16 x 8,5 x 4,5 cm en hierbij kon het gebruik van een vrij harde, grijswitte kalkmortel vastgesteld worden.

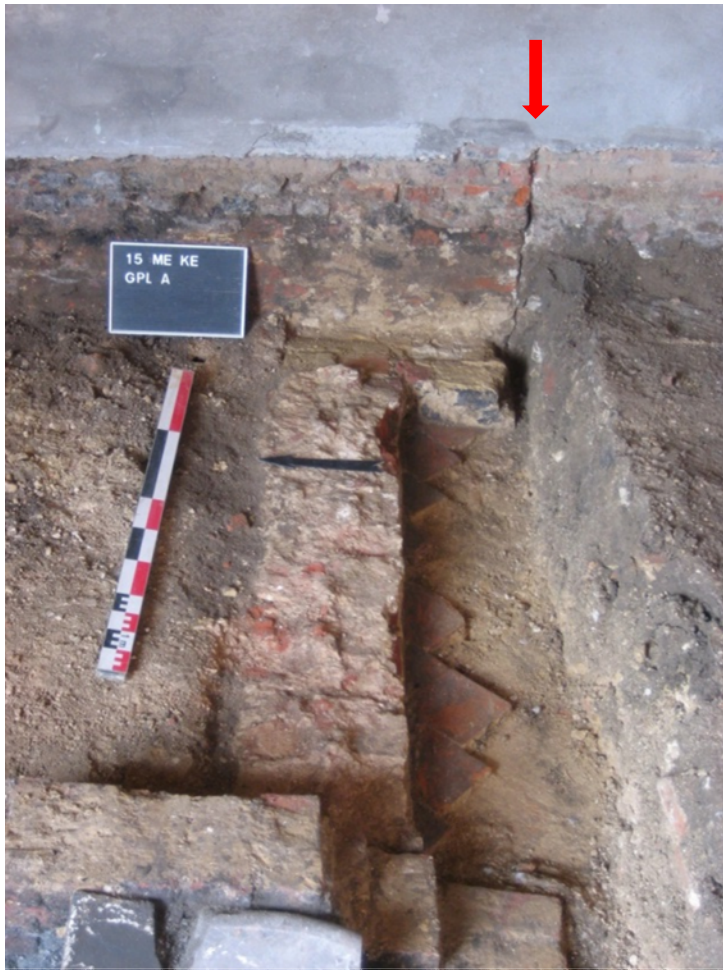
Fig. 14 Zicht vanuit het oosten. In de westmuur van het koetshuis is een duidelijke bouwnaad te zien (rode pijl).

Tegen de westmuur van het koetshuis zat een L-vormige deel van een baksteenmuur (fig. 14; 15: 4). Deze was opgebouwd met stenen van het formaat 24 x 11 x 4,5 cm en een beige kalkmortel. De noordzijde van deze muur was bepleisterd en vertoonde een zwarte verflaag als afwerking (fig. 18). Aansluitend tegen deze muur kon het restant van een tegelvloer vastgesteld worden (fig. 14; 15: 5; 18). Deze bestond uit rode tegels (formaat: 14 x 14 x 2 cm) die gebed waren in een zachte geelbeige mortel die bovenop een vrij losse, gele zandige vlijlaag zat. In het bruingrijze zandige pakket dat het restant van de tegelvloer en vlijlaag afdekte werden tegelfragmenten en randstucwerk aangetroffen (*infra* 5.2).

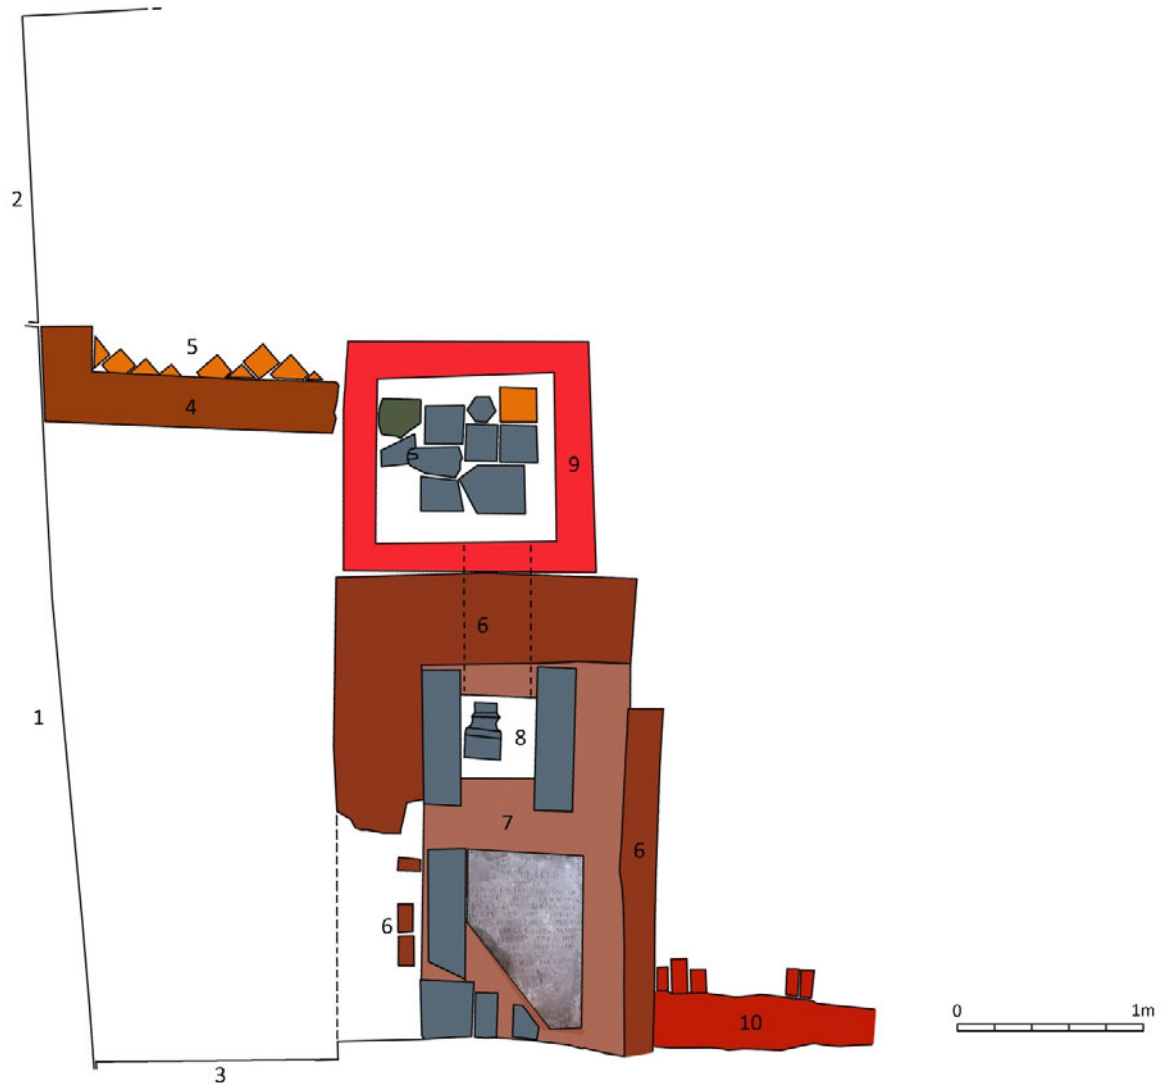
Fig. 15 Grondplan van de aangetroffen muurresten.

Voor de zuidmuur van het koetshuis was te zien dat deze tegen de westelijke muur gebouwd was (fig. 15: 3). Het baksteenformaat kon niet meer achterhaald worden door de slordige verwerking van de stenen in een harde witte kalkmortel. Deze zuidmuur vertoonde op een afstand van 1,30 m, gemeten vanaf de zuidwesthoek van het koetshuis, een ongeveer 25 cm breed verstek in het opgaande muurwerk (fig. 15-16). Zowel tegen de zuid- als tegen de westzijde van het vertrekt bevond zich een aantal restanten van muren en vloeren (fig. 15-17).

Over de fundering van de zuidelijke muur van het vertrek zaten de funderingen gebouwd van wat oorspronkelijk een kleine ruimte binnen het koetshuis moet geweest zijn (fig. 15: 6; 16-17). Binnenwerks bedroegen de afmetingen van dit vertrekje 2 bij 1,10 m. De funderingsresten waren slechts een 20-tal cm diep bewaard. De westelijke en noordelijke funderingen van dit vertrekje hadden een breedte van 46 cm, het oostelijk deel was slechts 18 tot 20 cm breed. Ze werden opgebouwd met bakstenen van het formaat 17,5 x 8,5 x 4,5 cm en een harde witte kalkmortel. De vloer van deze kleine ruimte bestond uit bakstenen met eenzelfde formaat en enkele grote Doornikse kalkstenen, waaronder een deel van een hergebruikte grafsteen (*infra* 5.1) (fig. 15: 7; 17). In het noordelijk deel van het vertrekje zat in de vloer een opening (40 x 44 cm) die aan de oost- en westzijde afgeboord was met grote rechthoekige Doornikse kalkstenen (fig. 15: 8; 16-17; 19). Dit putje was 40 cm diep en voorzien van een baksteenvloer. In de vulling bevond zich een massief architecturaal element, wellicht de basis van een kruis afkomstig van een grafmonument (fig. 19).

Tegen de noordmuur van het kleine vertrekje in het koetshuis zat een klein min of meer vierkant bakstenen putje (fig. 15: 9; 16-17; 20). De binnenwerkse afmetingen bedroegen 0,90 x 0,95 m en de baksteenmuren waren opgebouwd met stenen van twee verschillende formaten (15 x 7 x 4,5 cm en 18 x 8,5 x 5 cm). Er kon duidelijk vastgesteld worden dat deze constructie de L-vormige oost-west georiënteerde baksteenmuur met aansluitende tegelvloer doorsneed (fig. 15). Bovenop de vulling van dit putje lagen onder meer een reeks vierkante tegels (20 x 20 x 3 cm), één zeshoekige tegel (zijde 8,2 cm – dikte 2 cm) en een fragment van een marmeren tablet of dorpel met afgeronde rand (fig. 20). Bij het leegmaken van dit

In de zuidoosthoek van het koetshuis was een klein gedeelte van een baksteenvloer bewaard (fig. 15: 10; 16-17). Deze bestond uit bakstenen van diverse formaten (21,5 x 10 x 4 cm / 16 x 7 x 4 cm / 18,5 x 8,5 x 4 cm) die in een zachte geelbeige mortel gebed zaten.

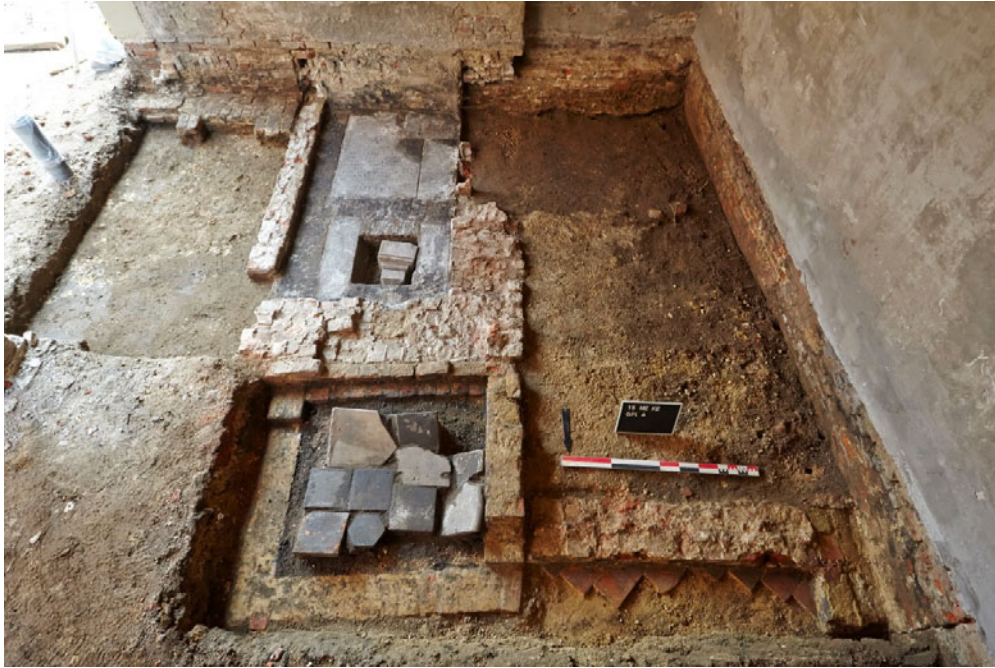
Fig. 16 Zicht vanuit het noorden op de sporen in het koetshuis (Foto Kris Vandevorst).

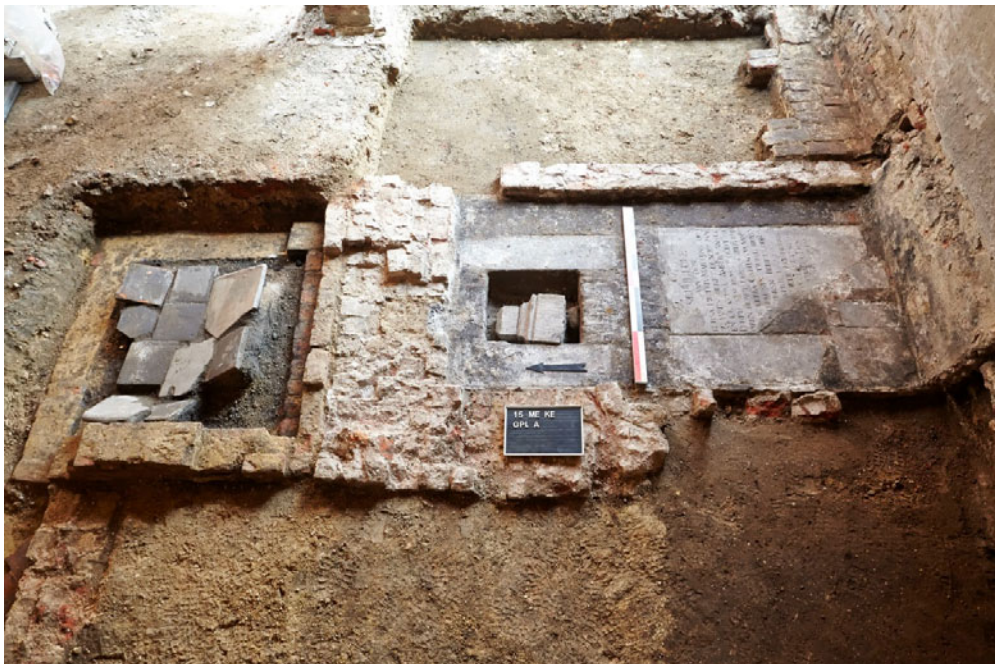
Fig. 17 Zicht vanuit het westen op de muurresten (Foto Kris Vandevorst).

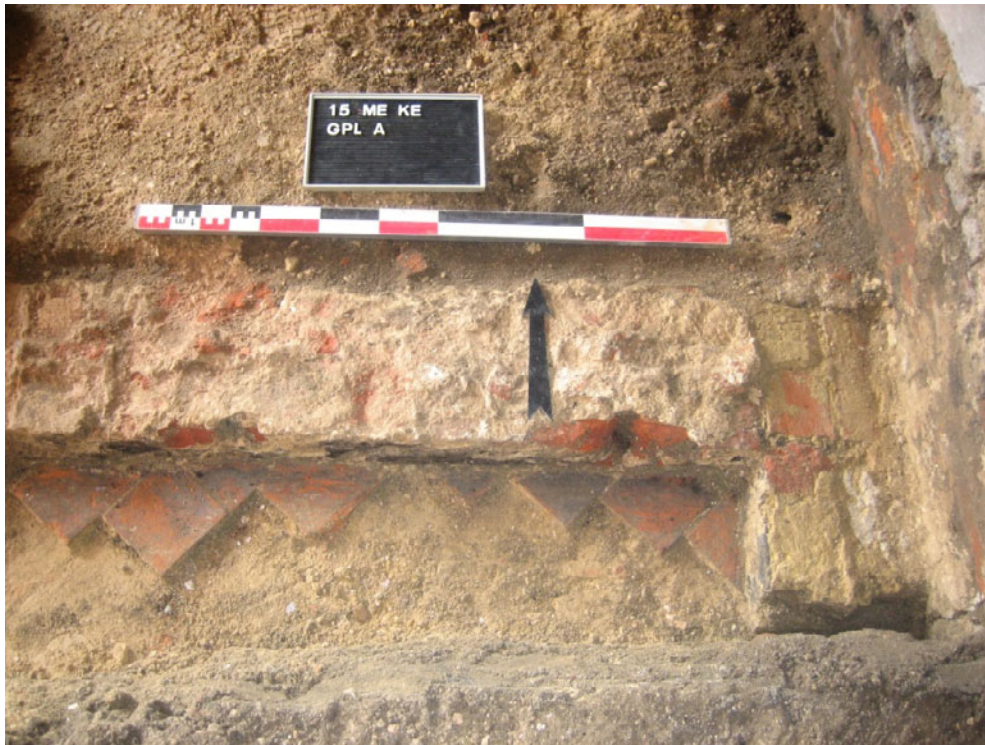
Fig. 18 Restant van een tegelvloer.

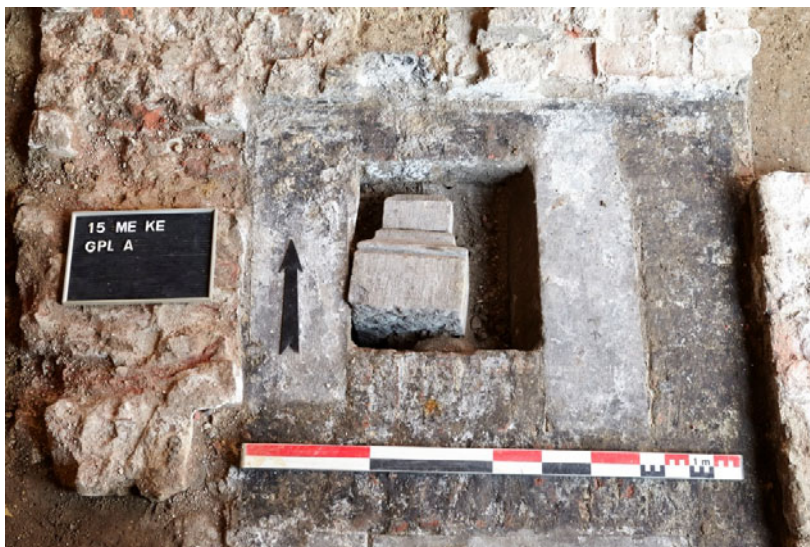
Fig. 19 Een architecturaal element in de opening van het sterfputje
(Foto Kris Vandevorst).

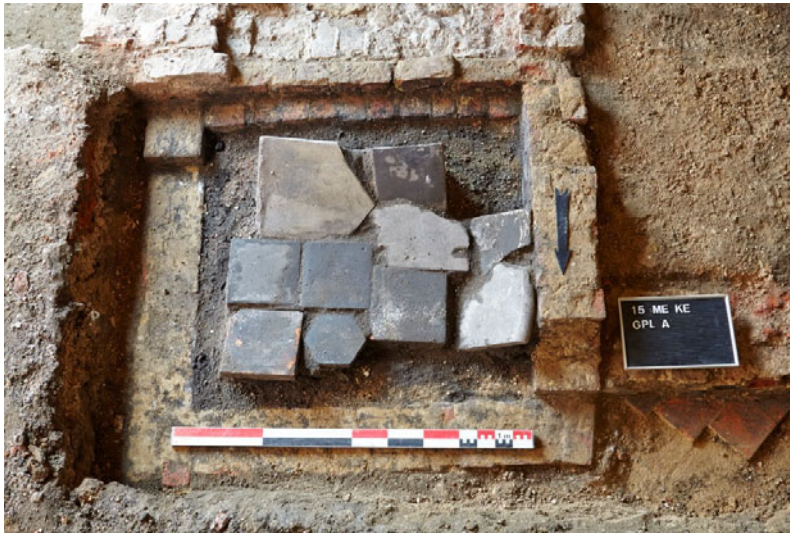
Fig. 20 De sterfput was afgedekt met gerecupereerde vloertegels en een stuk marmer.

bakstenen putje kon vastgesteld worden dat deze ruimte in verbinding stond met de vierkante opening in het kleine vertrekje aan de zuidzijde. Dit moet wellicht als een toiletruimte geïnterpreteerd worden waarvan de vierkante bakstenen constructie aan de buitenzijde hiervan het beerputje vormde.

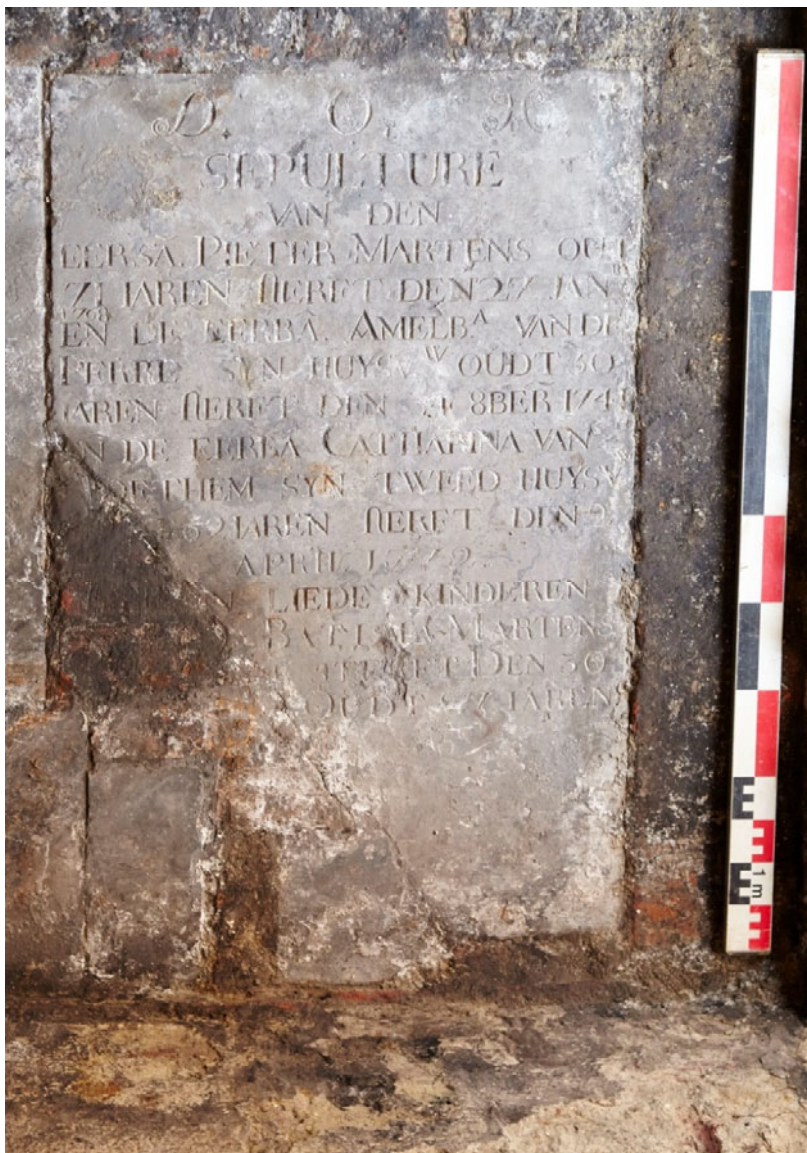
Fig. 21 De in de vloer van de toiletruimte verwerkte gerecupereerde grafsteen (Foto Kris Vandevorst).

In de kleine ruimte binnen het koetshuis die als toiletruimte kan geïnterpreteerd worden bestond de vloer uit bakstenen, Doornikse kalkstenen en een fragment van een herbruikte grafsteen (94 x 62 cm) (fig. 15-17). Het gaat om de 18de-eeuwse deksteen van het graf van de familie Martens waarvan het linker benedengedeelte ontbreekt (fig. 21). Wellicht is deze grafsteen, samen met de andere aangetroffen architecturale bouwelementen, afkomstig van het voormalige kerkhof rondom de Onze-Lieve-Vrouw parochiekerk.

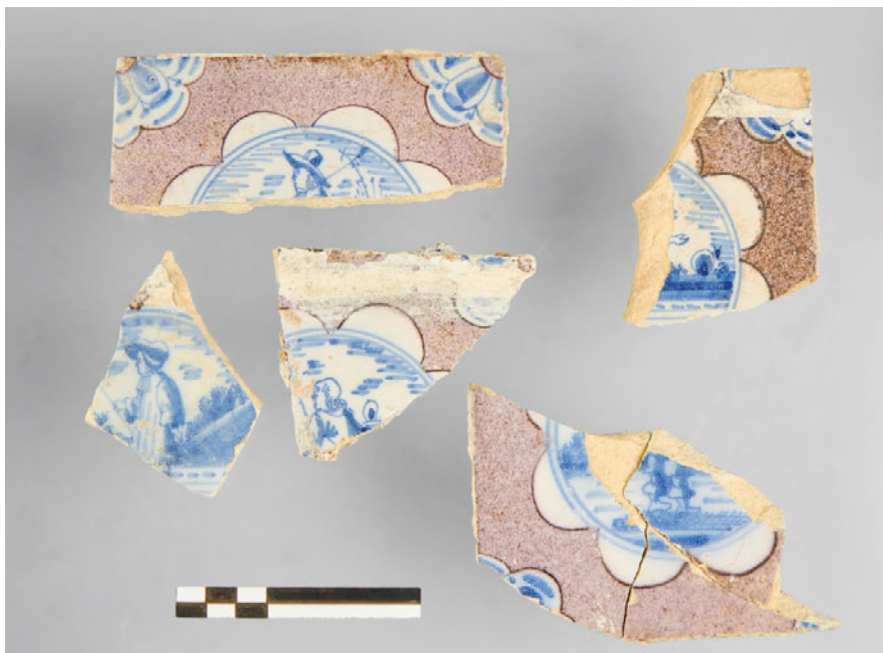
Fig. 23 Tegels met figuren in een cirkel in achtpas op gesprenkelde fond met kwartetrozetten (Foto Kris Vandevorst).

Uit het bruinigrijze zandige pakket in de noordwesthoek van het koetshuis dat de restanten van de tegelvloer en vlijlaag afdekte (*supra* 4.2) (fig. 15: 5) konden enkele fragmenten van tegels en randstucwerk gerecupereerd worden⁹. Het gaat om vierkante tegels met twee verschillende motieven (afmetingen: 125 mm x 125 mm x 8 mm). Een eerste reeks fragmenten is afkomstig van tegels met menselijke figuren in een cirkel in achtpas op een gesprenkde paarse fond met kwartetrozetten (fig. 23). De afgebeelde personen hebben een hoed op het hoofd, één figuur heeft kaplaarzen en de meeste dragen in de hand een stok of staf. Ze zijn allen afgebeeld tegen een landschapsachtergrond. Bij deze figuren gaat het vaak om de afbeelding van herders¹⁰. Een vergelijkbare Nederlandse tegel wordt door Pluis rond 1830 gedateerd¹¹.

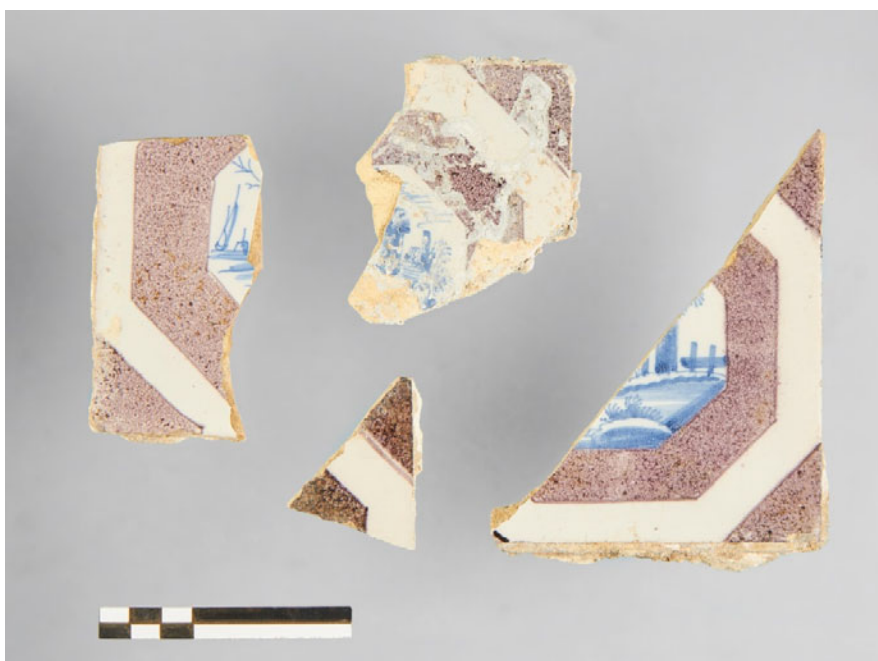
Fig. 24 Tegelfragmenten met landschapsdecor in dubbel gesprenkelde achtkant (Foto Kris Vandevorst).

De tweede reeks tegels zijn zogenaamde tegeltypes met een decor in dubbel paars gesprenkde achtkant (fig. 24)¹². Vermoedelijk zal het hierbij gaan om een landschapsafbeelding in het centrale achthoekige veld. Pluis dateert dit type tegels tussen 1650 en 1800¹³. Een veld met drie goed vergelijkbare landschapstegels uit Nederland wordt door Korf geplaatst in de periode tweede helft 18de - 19de eeuw¹⁴.

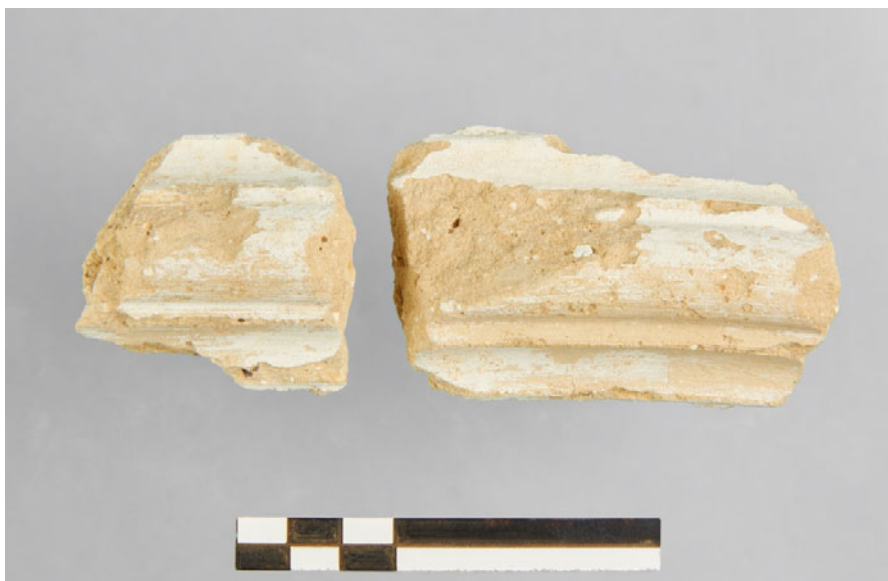
Fig. 25 Randstucwerk (Foto Kris Vandevorst).

Naast de tegelfragmenten bevatte het pakket ook enkele stukken pleisterwerk, meer specifiek fragmenten van randstukwerk (fig. 25). Deze bestaan uit een grijsbeige zandige kalkmortel met verspreide kleine kalkstipjes en ze vertonen een witte verflaag als afwerking.

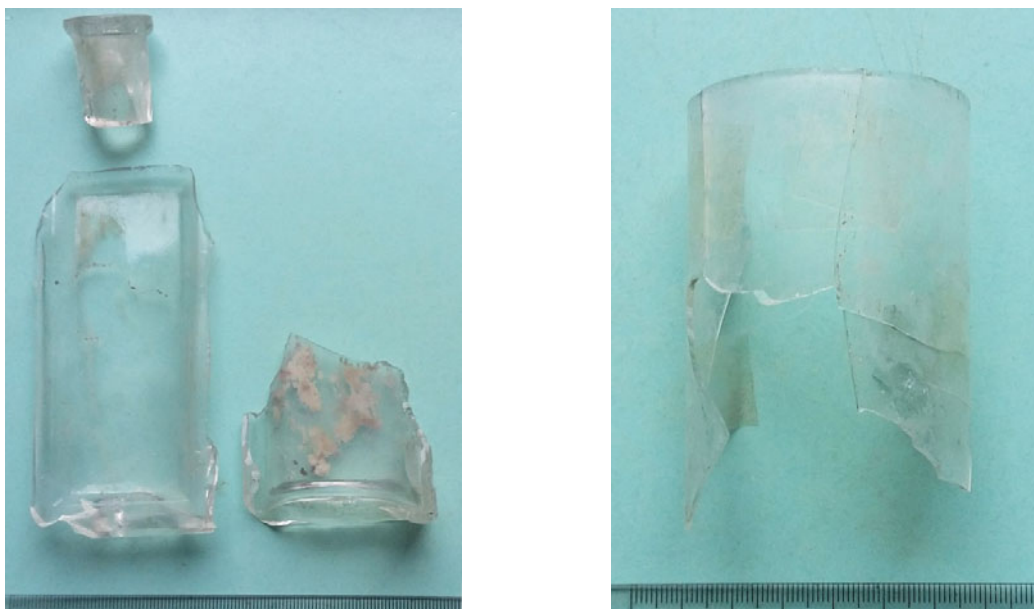
Fig. 26 Fragmenten van een flesje en van een lampenglas.

In de vulling van het putje (fig. 15: 8) werden enkele vondsten aangetroffen¹⁵. Het gaat om een niet te identificeren munt, twee nagels, een bot- en een vensterglasfragment. Daarnaast ook drie fragmenten van een plat flesje in doorschijnend glas en een aantal fragmenten van een lampenglas van een olie- of petroleumlamp (fig. 26).

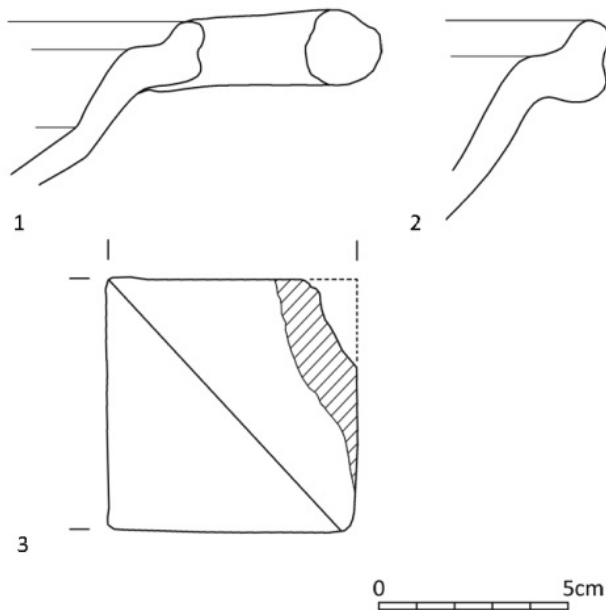
Fig. 27 Ceramiekfragmenten en een deel van een ritstegel.

In het oostelijk deel van het koetshuis konden uit het pakket waarop de baksteen vloer rust (fig. 15: 10) verscheidene vondsten gerecupereerd worden (bijlage 2)¹⁶. Onder de oxiderend gebakken ceramiek zijn er twee randfragmenten van kommen te herkennen, waarvan één met horizontaal oor (fig. 27: 1-2). Deze beide fragmenten zijn slechts breed te dateren tussen de 17de en de 19de eeuw. Naast de ceramiekfragmenten zijn er ook meerdere fragmenten aangetroffen van vierkante vloertegels met sliblaag en geel en groen loodglazuur (136 x 136 x 24 mm) alsook een deel van een ritstegel met sliblaag en lichtgeel loodglazuur (fig. 27: 3).
