ADEDE Archeologisch Rapport 44
Diksmuide - Tuinwijk

Pype P. & De Smaele B.

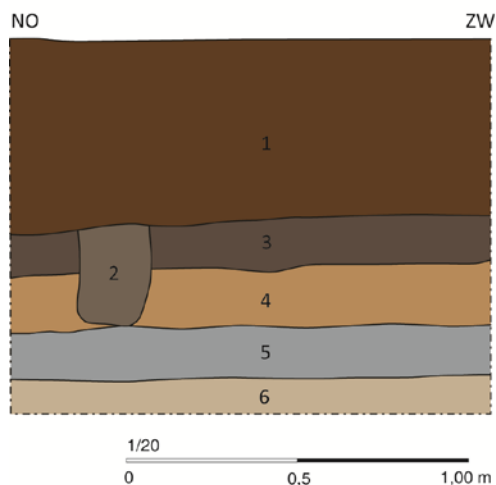
- 1: Teelaarde. Homogeen donkerbruine klei.
Doorspoelt met veel bouwpuin.
- 2: Homogeen donkergrijze zware klei. Vettiger dan 1.
Bruinbeige vlekken en houtskool spikkels.
- 3: Zie 2. Doorsnijdt 2 en 4.
- 4: Homogeen grijsbeige gevlekte laag.
IJzerinclusies, houtskoolspikkels. Weinig bouwpuin.
Kleiiger dan bovenliggende lagen.
- 5: Grijze laag. Vermenging van 4 en 6.
- 6: Grijzebeige klei. Uitloging van bovenliggende lagen.
Houtskool spikkels.
