Onderzoeksrapport agentschap Onroerend Erfgoed 41

Registratie van een toevalsvondst langs de Bronnenweg, 2 te Gooik – Gooik
(Provincie Vlaams -Brabant)

**Gooik – Gooik: Bronnenweg 2
GO13BR**

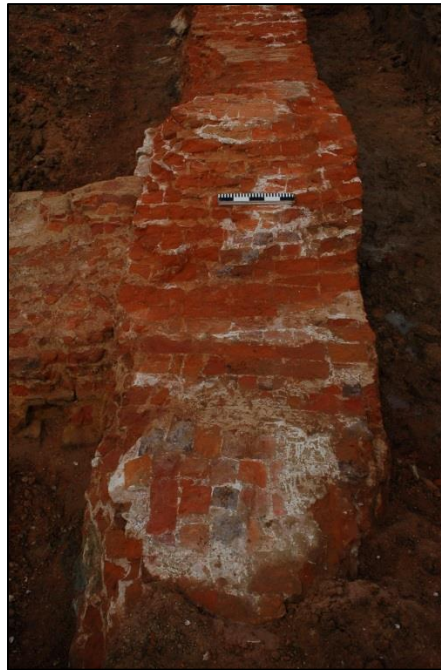
FIG. 26 Het metselwerk van de zware bakstenen funderingsmuur van de burcht.

Op het sporenplan en de ingetekende profielen zijn meerdere sporen van de burcht aan te duiden. De eerste sporen maken deel uit van een noord-zuid lopende massieve bakstenen funderingsmuur van ongeveer 150 - 180 cm dik¹⁶. Ze is opgebouwd uit bakstenen¹⁷ en een geelwitte zandige kalkmortel (fig. 23, 24 en 25; S1). Deze werden in haaks/kruisverband gemetseld (fig. 26). De westzijde van deze funderingsmuur kreeg onderaan een paramentsteen in regelmatige rechthoekig gekapte blokken Ieperiaan of Nummulieten kalksteen en enkele in Gobertange zandkalksteen in verschillende formaten¹⁸. De dikte per horizontale rij is echter steeds dezelfde (fig. 27). De gebruikte mortel is dezelfde mortel die gebruikt werd bij de rest van de muur. Vanaf een bepaalde hoogte werd een schuin ingemetselde kraagsteen aangebracht (en fig. 23, S29, fig. 25, S29 en fig. 28) en werd dit parament verder opgebouwd met baksteen¹⁹ (fig. 30) waardoor een kalkstenen sokkel verkregen werd met daarop in vooranzicht een bakstenen wand. Dit was op meerdere plaatsen zichtbaar en werd bevestigd in beide dwarsprofielen A en B (fig. 24 en fig. 25). In deze profielen kon worden vastgesteld dat de funderingsmuur onderaan 20 cm breder was dan bovenaan (fig. 25 en fig. 30). Dergelijke zorgvuldige afgewerkte zijde was derhalve zichtbaar aan de grachtkant. Deze funderingsmuur loopt verder in zuidelijke richting waar hij voor een groot deel in het verleden werd afgebroken voor het plaatsen van nutsleidingen. Toch liep deze muur waarschijnlijk door tot tegen de dwarse muur die tijdens de tweede fase van uitgraving aan het licht kwam (fig. 23, S18 en S29). Op deze laatste werden namelijk sporen aangetroffen waarvan we vermoeden dat het de aansluiting is op deze haakse muur. In het noorden werd de funderingsmuur van de burcht onderbroken door de later gegraven kelder van het afgebroken klooster. Op één plaats was in de fundering van de burcht een boog zichtbaar. Tegen de oostzijde van de muur werd na het afbreken van de burcht een grijsgroene zandige lemige opvullingslaag aangebracht om het terrein te nivelleren (fig. 24 en fig. 25, S19). Aan de westzijde werd het terrein eveneens opgevuld met een donkerbruine puinrijke opvullingslaag (fig. 24, S20 en fig. 31). Aan deze zijde van de muur werd vastgesteld dat er hier en daar restanten van humusrijkere opvullingslagen (fig. 25) aanwezig waren. Dit was het geval op de plaats waar de aanzet van een toren begon (fig. 23, S27 en S28) en was eveneens zichtbaar in het profiel van de tweede registratiefase (fig. 25 en fig. 30). Hier bevond zich op 40 cm ten westen van de funderingsmuur, die minstens nog 80 cm dieper liep²⁰, een ronde aangepunte paal met vlak ernaast enkele verticaal geplaatste planken. Al het aangetroffen hout was vervaardigd uit populieren- of wilgenhout (*Populus* sp./*Salix* sp) dat een lage graad van duurzaamheid heeft en dus zeker geen langdurige beschoeiing van een vijver of gracht²¹ kan zijn geweest. Tussen deze houtrestanten en de muur bestonden de opvullingslagen uit geel tot oranje lemige zand afgewisseld met baksteenfragment rijke lagen (fig. 25). Aan de andere zijde van de houten planken en paal waren de opvullingslagen eerder humeus en varieerden ze van grijsgroen lemig zand tot grijsgroen zandige leem. Uit enkele van deze lagen werden bodemonsters voor verder onderzoek van plantaardige resten genomen. Het geheel werd afgedekt met dezelfde grijsbruine puinrijke opvullingslaag die we aan beide zijden van de funderingsmuur aantreffen.

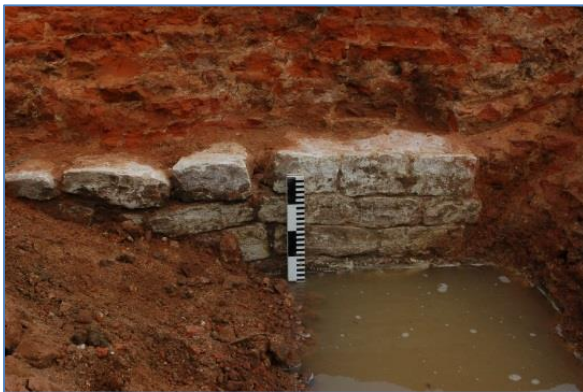
FIG. 27 De westelijke zijde van de funderingsmuur van de burcht met de paramentsteen in kalksteen.

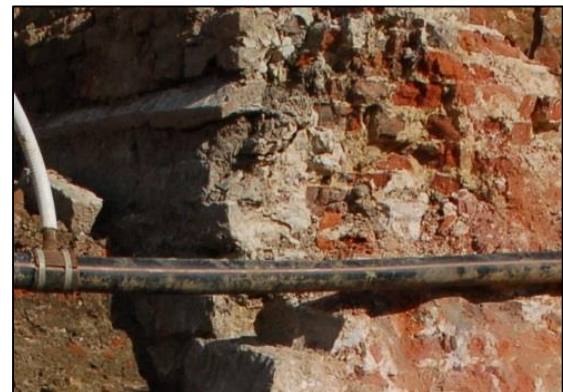
FIG. 28 De kraagstenen in kalksteen.

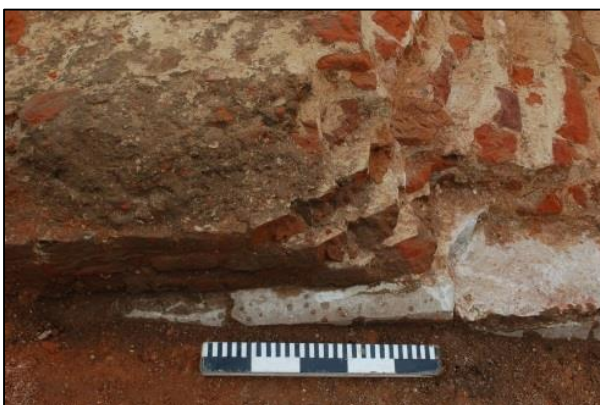
FIG. 29 De bakstenenparamentmuur verder opgebouwd op de kalkstenen muur.

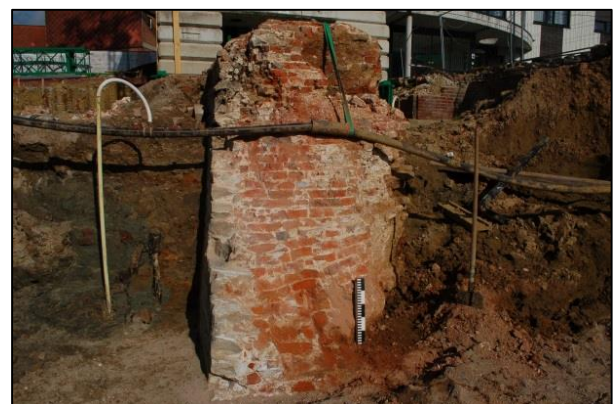
FIG. 30 Profiel B: de funderingsmuur van de burcht is duidelijk onderaan breder opgebouwd.

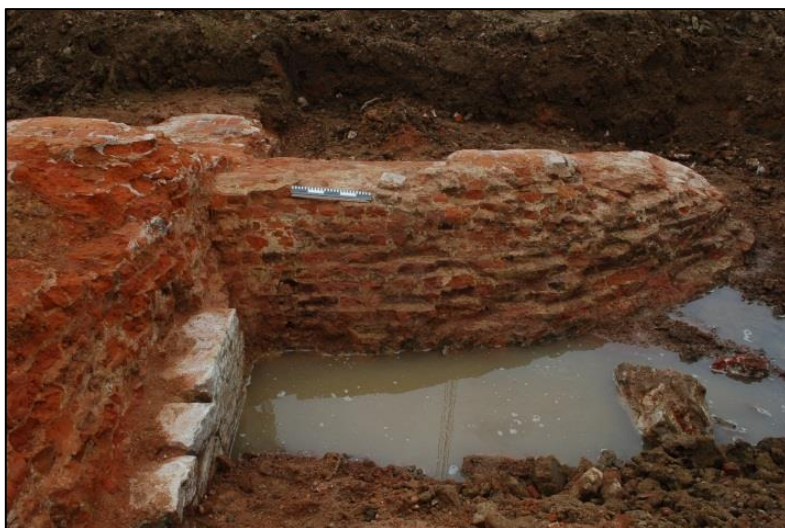
FIG. 32 *De aanzet van de bakstenen fundering van de toren.*

Aan de zuidzijde van de noord-zuid lopende burchtmuur werd een zware fundering van een ronde toren aangetroffen (fig. 25, S27 en fig. 32). De toren werd samen met de fundering van de burcht muur opgebouwd. Dezelfde mortel en bakstenen werden hiervoor aangewend. Deze torenfundering werd richting zuiden grotendeels vernield door latere graafwerken maar in het zuidelijk profiel van de werkput konden we de binnenzijde van deze toren duidelijk herkennen (fig. 23, S28). Ondanks de overlast van grondwater kon worden vastgesteld dat voor de toren geen kalkstenen parament gebruikt werd.

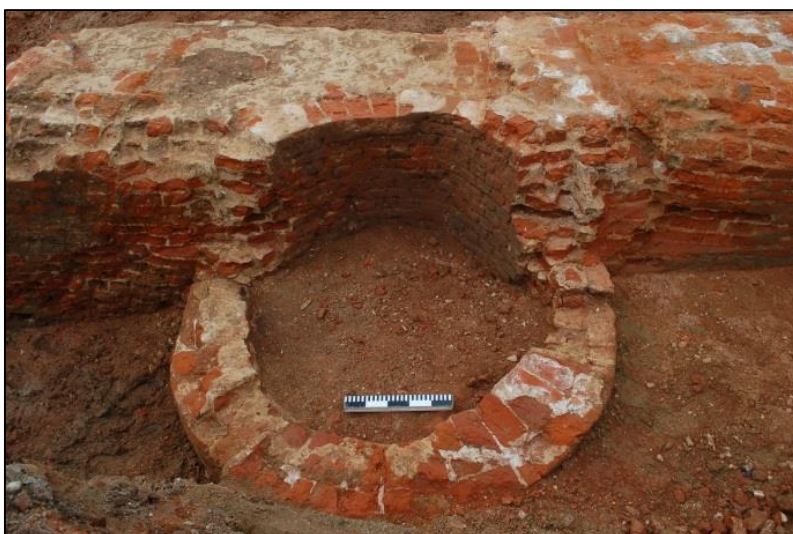
FIG. 33 *Restanten van een waterput tegen de burchtmuur.*

Een vierde spoor is een ronde bakstenen waterput die zich aan de noordoost zijde van de funderingsmuur bevond (fig. 23, S3 en fig. 32). Deze was in de funderingsmuur ingemetseld en opgebouwd met eenzelfde mortel en baksteensoort. De binnenafmeting bedroeg 150 cm, de buitenafmeting 220. De waterput was opgevuld met een grijsbruine tot roodbruine laag waarin talrijke grote baksteen- en natuursteen fragmenten zaten²². Deze waterput bevond zich aan de binnenzijde van de burcht.

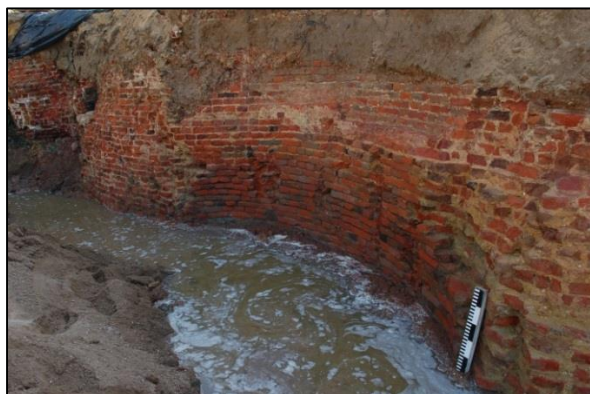
FIG. 34 Restanten van de burchtmuur en de toren in het zuidelijk profiel van de werkput.

In de tweede fase van de registratie werden in het zuidprofiel van de werkput, haaks op de noord-zuid lopende funderingsmuur, de restanten aangetroffen van een muur die qua opbouw, bakstenen en mortel volledig identiek is, in oostelijke richting stopt en blijkbaar afgesloten wordt met dezelfde kalkstenen paramentsteen (fig. 23, S18, S28; fig. 34). In de zuidoostelijke hoek van de werkput werd nog een hoek van een minder diep gefundeerde bakstenen muur aangetroffen (fig. 23, S24 en fig. 35). Waartoe deze hoek behoorde is niet duidelijk. Het instortingsgevaar en de instabiliteit van het profiel weerhielden ons ervan om dit verder te onderzoeken.

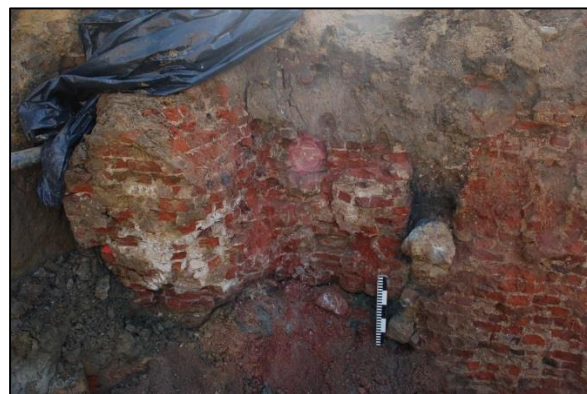
FIG. 35 De ondiep gefundeerde bakstenen muur in de hoek van het zuid- en oostprofiel.
