A. CAHEN-DELHAYE & H. GRATIA

## Fouilles à la Tranchée des Portes à Etalle

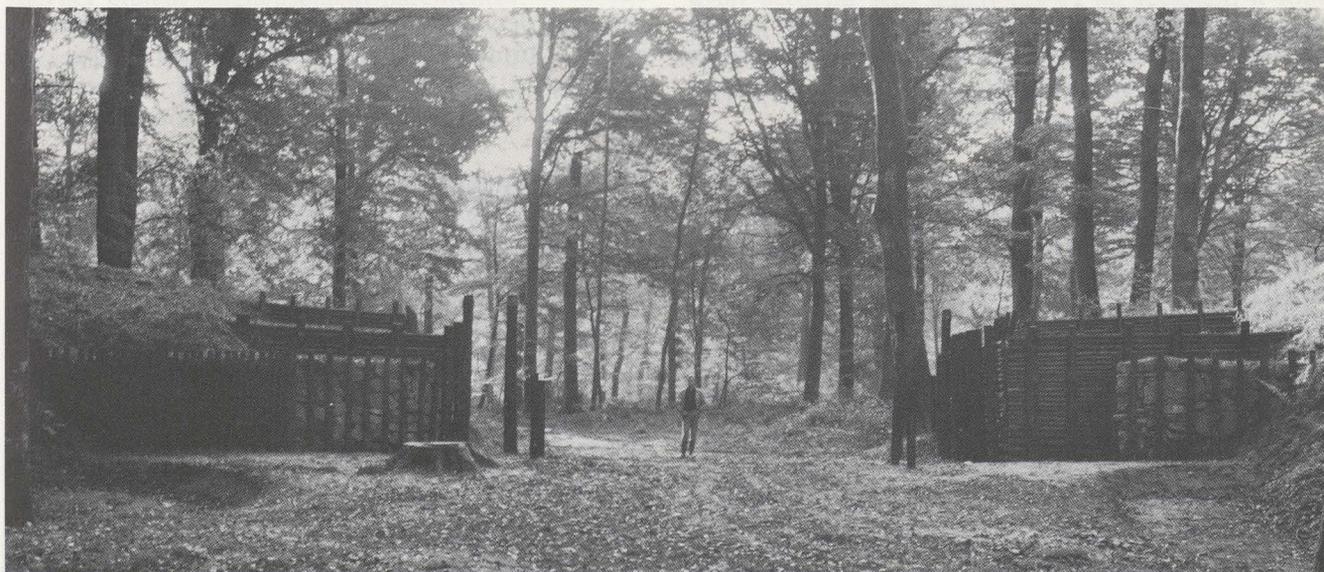
1 Reconstitution de l'entrée occidentale de la forteresse.

Pour illustrer le mode de construction de la levée et des accès de la plus grande forteresse protohistorique de Belgique, nous avons reconstitué l'entrée occidentale et deux petits tronçons du rempart de part et d'autre de l'entrée à l'aide de palissades (fig. 1). Ainsi, avec des troncs d'arbre légèrement soumis au feu pour leur assurer une bonne conservation, nous avons reconstruit le passage qui formait un couloir de 8 m de large et nous avons illustré l'aspect primitif de la levée avec son front palissadé qui s'élevait en bordure du fossé et présentait à l'assaillant une haute façade de bois soutenant les terres du barrage. La restauration montre les états successifs de ces fronts qui furent consolidés et remplacés à plusieurs reprises.

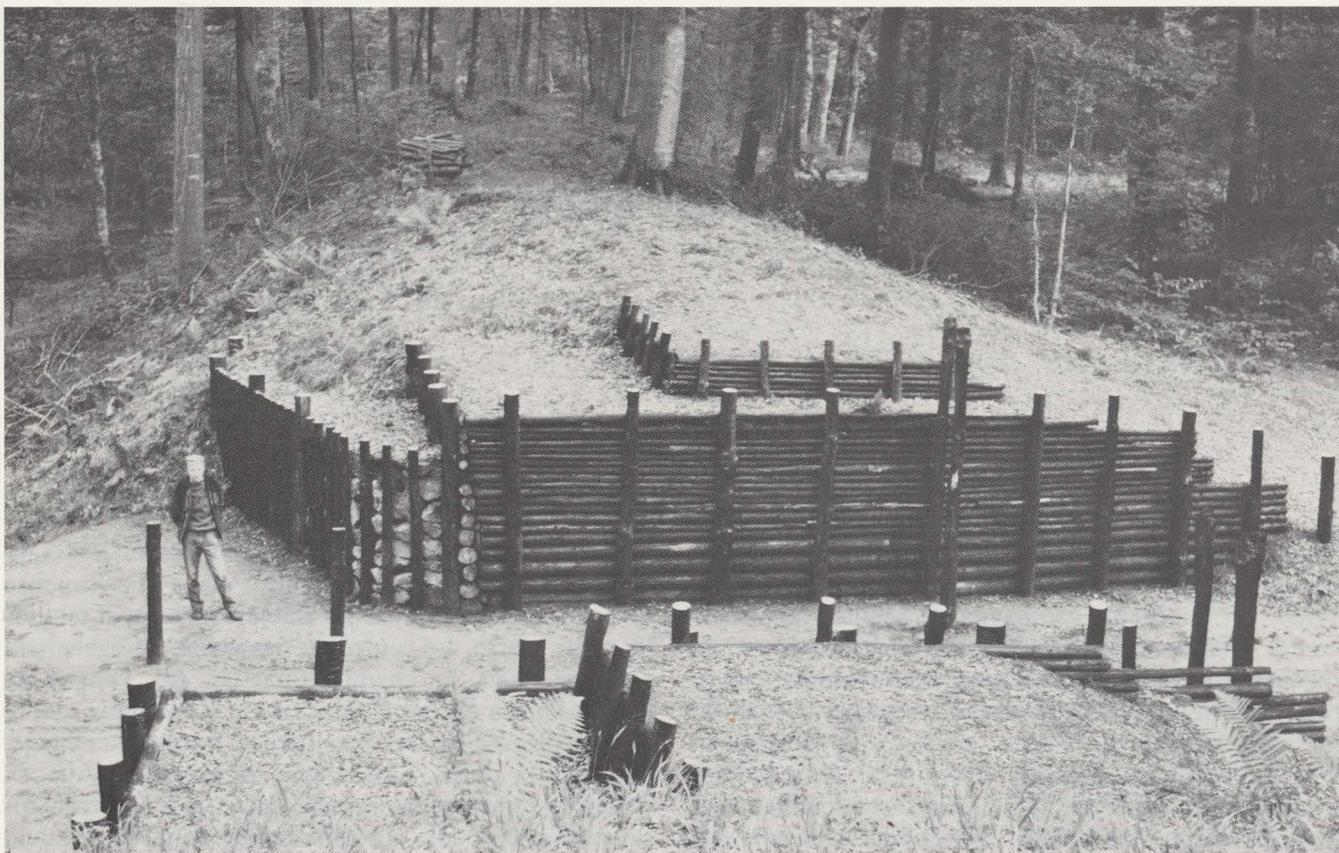
2 L'entrée occidentale et le départ des fronts palissadés, après restauration.

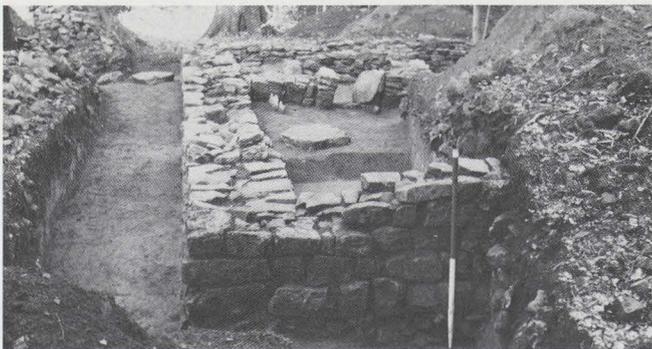
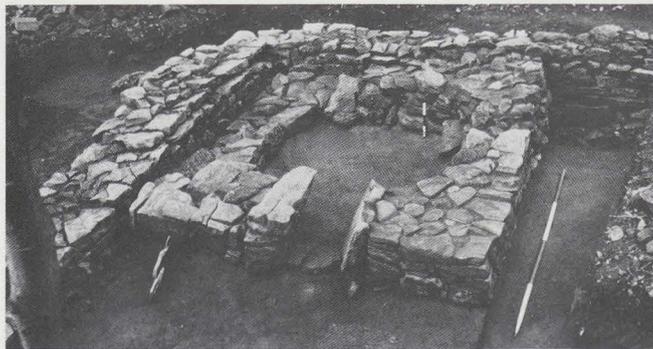
3 Bâtiment gallo-romain A et four murailé installé dans l'angle de cette habitation.

Enfin, à quelques dizaines de mètres des deux talus qui pourraient correspondre à une entrée, nous avons découvert trois bâtiments gallo-romains en pierre, distants de quelques dizaines de mètres. Leur présence fut décelée par des mouvements de terrain: les murs qui affleuraient encore se marquaient en relief et la cave en creux. Il s'agit de deux bâtiments rectangulaires de 11 m sur 8, sans subdivision interne et dont les murs s'élevaient encore à 0,70 m de hauteur (fig. 3). L'un d'eux avait servi d'habitation car il recelait encore la trace des trous d'amphore à provisions, de foyers creusés dans le sol en place et surtout un grand four muraille, peut-être à pain, construit dans un angle de la maison (fig. 3). D'une surface intérieure de près de 2 m<sup>2</sup>, ses parois étaient fortement rougies par le feu. La porte de l'habitation dont il subsistait le seuil, avait été ménagée au milieu de la longue façade méridionale. Les murs faits de blocs calcaireux liés au mortier étaient soigneusement parementés.

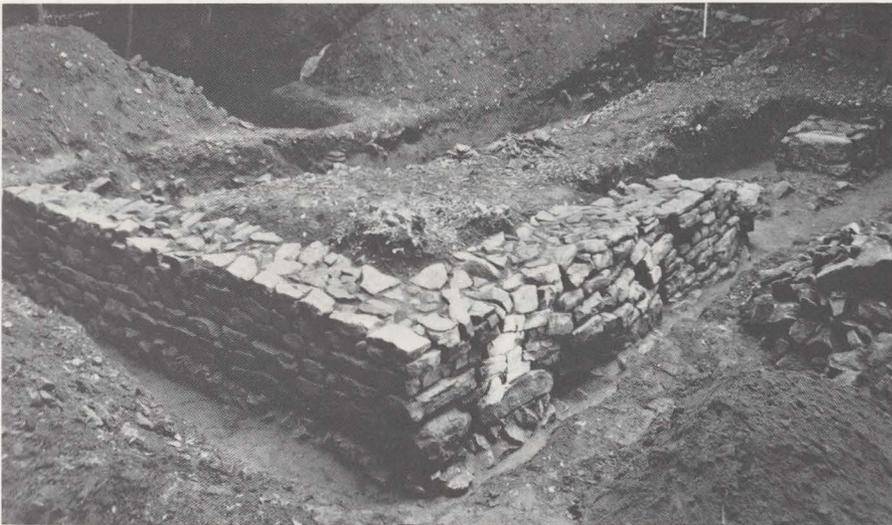
4 *Le bâtiment B.*

Le second bâtiment a peut-être eu une destination agricole. Il n'a pas livré de trace de cellier et était accessible par deux larges entrées, sans doute destinées

aux charrettes, qui s'ouvraient face à face au milieu des grandes façades (fig. 4). De plus, le bas du parement est percé de six chatières de 0,18 à 0,26 m de large et de 0,25 à 0,37 m de haut. Ces petites ouvertures sont soigneusement aménagées en vis-à-vis de part et d'autre des portes et au centre des petites façades. Les murs bien parementés étaient constitués de moellons liés à la terre; ils supportaient un toit d'ardoises dont on a retrouvé quelques plaques complètes pentagonales et hexagonales percées d'un ou de deux trous destinés à recevoir le clou de fixation.

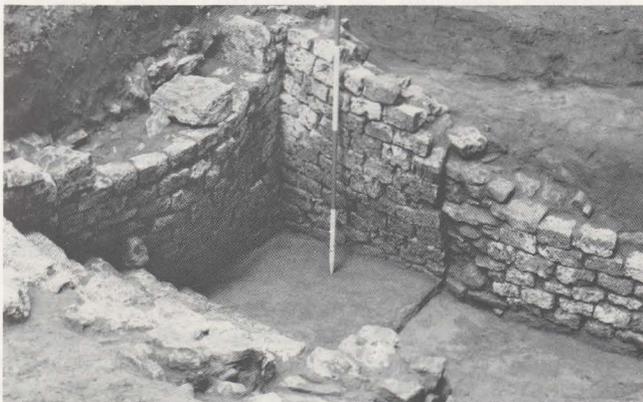
5 *La cave C.*

La présence du troisième bâtiment est signalée par une cave dont l'orientation est parallèle à celle de la maison à four (fig. 5). Accessible à l'origine par une échelle, la pièce souterraine a ensuite été dotée d'un escalier extérieur dont les marches étaient constituées de gros blocs de tuf local, une pierre tendre qui fut usée à l'extrême (fig. 6). Dans les murs, également en blocs de tuf, liés à l'argile et soigneusement parementés, on avait ménagé un soupirail et deux niches dont l'une s'ouvrait en bas de l'escalier. Le sol en terre battue avait accueilli sept amphores et un récipient à fond plat; il portait encore les traces superposées de nombreux petits foyers. Les murs de la cave s'étaient fortement déformés et éboulés sous la pression des terres

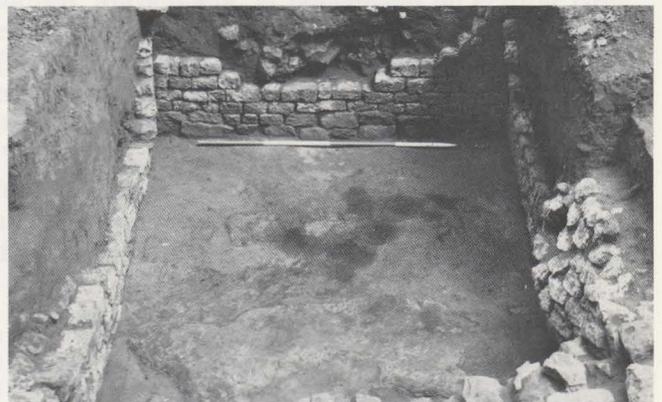
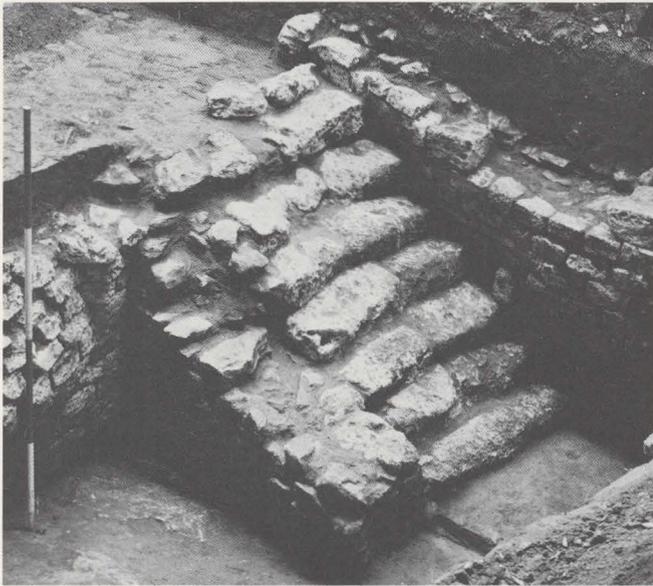
6 L'escalier de la cave C.
