B. ROOSENS & W. WOUTERS

Eerste opgravingscampagne van het kasteel «Jonkholt» te Hoelbeek (gem. Bilzen)

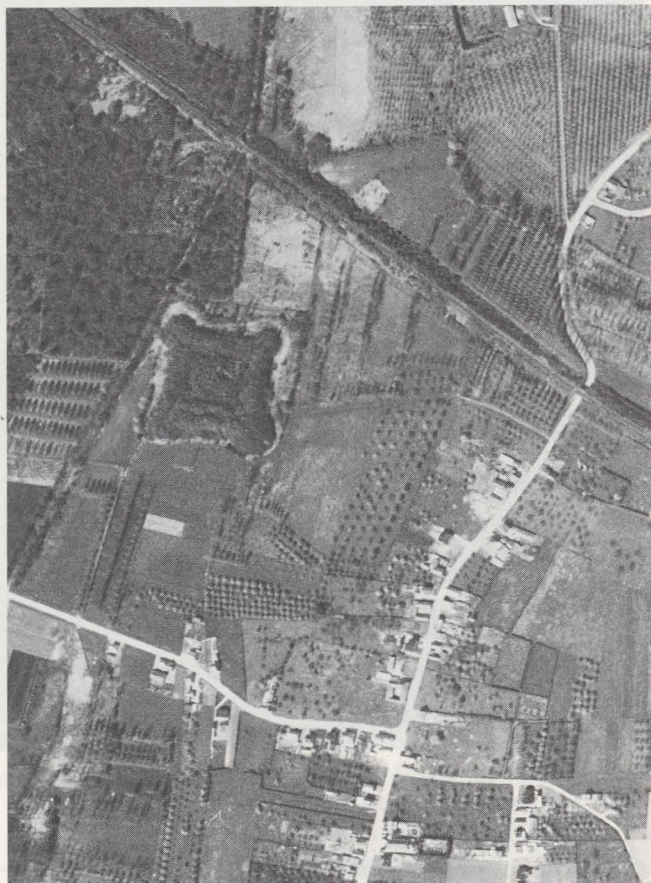
1 Luchtfoto van de omgeving van het kasteel Jonkholt (toestand vóór de opgravingen) (Foto Aero-Survey).

In mei 1985 ging een systematisch archeologisch onderzoek van het voormalig kasteel «Jonkholt» te Hoelbeek van start¹. Het site is in een landelijke omgeving gelegen ten noordwesten van de dorpskom, in de lage gronden langsheen de Meersbeek (fig. 1). Alhoewel het eigenlijke kasteel, op de funderingen na, volledig is verdwenen, is het archeologisch site duidelijk herkenbaar in het landschap door de hoge aarden wallen die het omringen. Deze wallen vormen nagenoeg een vierkant van ca. 120 m zijde, met op elke hoek een grote ronde uitbouw. Het geheel is omgeven door een bijna volledig toegeslibde gracht. In de oostelijke wal, en nabij het zuidoostelijke en tevens grootste bolwerk, bevindt zich een onderbreking die hoogstwaarschijnlijk de oorspronkelijke toegang vormt. Binnen de wallen is een rechthoekige depressie merkbaar als relict van een tweede gracht, dewelke de resten van het middeleeuwse kasteel omsluit (fig. 2). De totale oppervlakte van het site bedraagt ca. 2,5 ha.

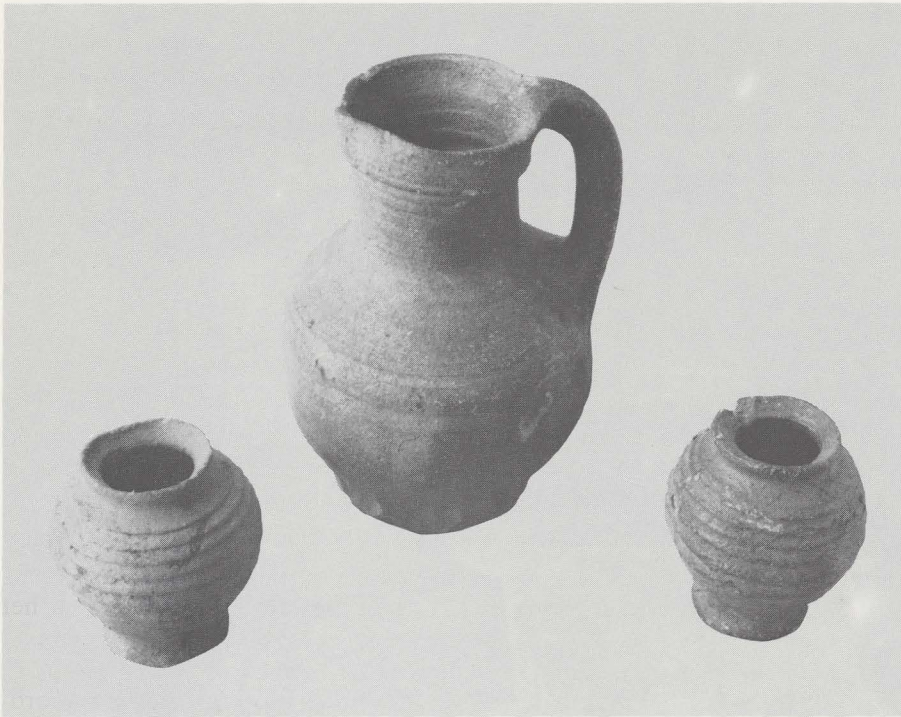
4 Kruik en drinkbekers in vroeg steengoed (Schinveld-Brunssum XIIIb).

Het archeologisch onderzoek werd aangevat op de plaats van het eigenlijke kasteel, waarvan de noordelijke helft onderzocht werd (fig. 3). Tevens werd de gracht rondom het kasteel vrijgelegd. In de noordelijke helft van het kasteel werden twee occupatieperiodes aangetroffen. De oudste bewoningssporen dateren uit de 13de eeuw. Op de moerassige gronden langsheen de Meersbeek werd namelijk een terrein opgehoogd met een pakket zandleemgrond van ca. 80 cm dikte (fig. 3). De totale uitgestrektheid van dit plateau kon niet worden vastgesteld — immers enkel langs de westzijde bleef de oorspronkelijke rand bewaard — maar had als minimale afmetingen 19 op 37 m. Ongetwijfeld strekt dit zich nog verder uit in zuidelijke richting. In deze ophopingslaag werden verschillende voorwerpen aangetroffen, waaronder een volledige kruik en twee bekers afkomstig uit de pottenbakkerijen te Schinveld-Brunssum (fig. 4); zij laten ons toe deze ophopingswerken te situeren in het tweede kwart
