J. DE MEULEMEESTER

De kerk en het monnikengrafveld van de Onze-Lieve-Vrouw-Ten Duinenabdij te Koksijde.

Interimverslag 1986

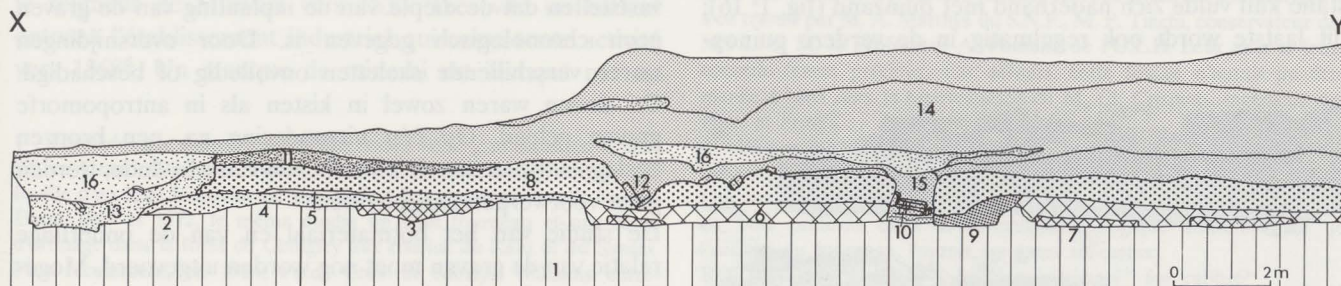
1 Doorsnede door het grafveld. Legende verklaard in de tekst.

De doorsnede geeft ons een duidelijke kijk op de stratigrafische opbouw van het site. De bouwaanvang van de kerk wordt gekenmerkt door een werk- en bouwlaag (fig. 1: 2), die zich op het duinzand (fig. 1: 1) bevindt. Vanaf dit grondniveau werd er begraven (fig. 1: 3). Dit geschiedde vermoedelijk in de 13de eeuw (de wijding van de kerk had plaats in 1262). De graven liggen in min of meer regelmatige rijen haaks op het noordelijk transept. De bouw, of althans de afwerking van de kerk, ging na deze

eerste begravingen nog verder: er vormde zich immers een bodem, waarin natuur- en baksteenfragmenten voorkomen (fig. 1: 4); een werklaag (fig. 1: 5) bestaat ten andere bijna uitsluitend uit blauwgrijze natuursteenschilfers.

Vanaf dit niveau, wordt een tweede fase in de begraving vastgesteld. Deze is zeer intensief, zodat in de omwoelde grond (fig. 1: 6) met moeite een onderscheid kan worden gemaakt tussen de grafkuilen (fig. 2: 7). Zo werden ook verzamelkuilen met delen van meerdere skeletten aangetroffen (fig. 2: VK). In deze tweede fase (vermoedelijk laat 13de of 14de eeuws) verandert de oost(voeten)-west(hoofd)-oriëntatie van de graven met enkele graden. Dit blijkt althans een algemene regel. De reden hiertoe is ons vooralsnog onbekend. Tenslotte werden een aantal minder diep ingeplante, vermoedelijk toch nog 14de eeuwse graven onderzocht. Hun kistplanken waren nog als fijne houtvezels bewaard.

Nadien wordt het ganse grafveld afgedekt door een nieuwe bodem (fig. 1: 8) met een dikke humusrijke laag aan de top. Deze werd door geen enkele grafstructuur doorbroken. Dit stemt overeen met het schilderij van de Duinenabdij door P. Pourbus (ca. 1580), waarop tussen het noordtransept en het koor geen kerkhof zichtbaar is. Dat het grafveld slechts een relatief korte tijd in gebruik was is te verklaren door de bevolkingsevolutie in de abdij zelf: ca. 120 monniken in het midden van de 13de eeuw en

Tijdens de aanleg van het grafveld werd er een bakstenen muurtje (fig. 2: M en 1: 10) (met werksleuf: fig. 1: 9) opgetrokken, waarvan ons voorsnog de betekenis ontgaat. In elk geval oversnijdt de muur geen enkele grafkontekst. Wanneer de kerk werd afgebroken, vormde zich een eerste puinlaag (fig. 1: 11). Afvallend puin in metselverband drukte op verscheidene plaatsen de bodem samen (fig. 1: 12). Toen men bij de afbraak het grondniveau bereikte, werden de verschillende lagen (fig. 1: 1, 4, 5, 8 en 11) doorbroken om ook de funderingen van het noordtransept uit te halen, zodat er een grote uitbraakkuil ontstond, gevuld met onbruikbaar puin (fig. 1: 13). De ontstane kuil vulde zich naderhand met duinzand (fig. 1: 16); dit laatste wordt ook regelmatig in de verdere puinop-

hogingen (fig. 1: 14) teruggevonden, wat er kan op duiden dat de afbraak niet aan één stuk doorging. Periodes van afbraak en duinvorming wisselden elkaar af na de opgave van de gebouwen.

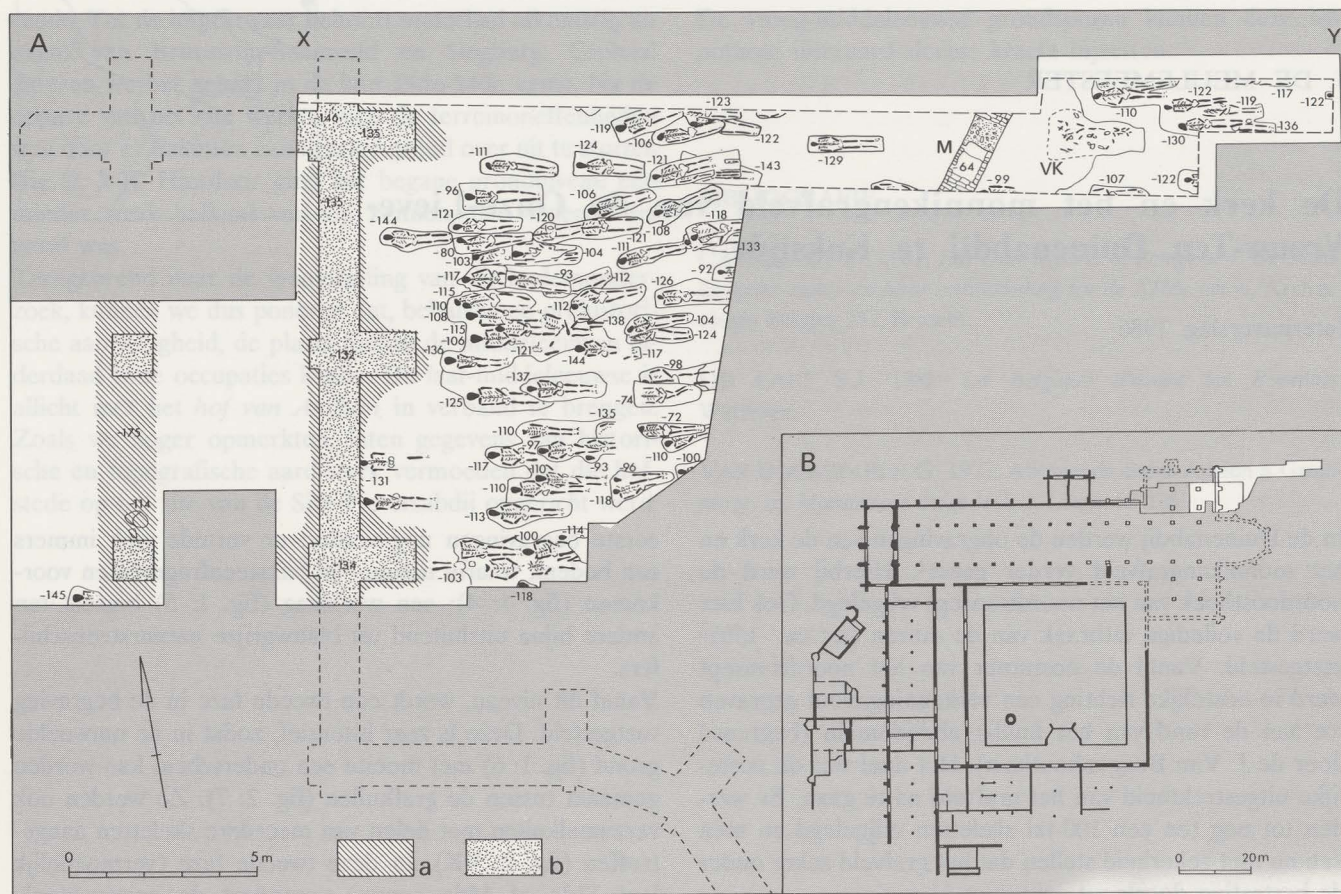
2 Vereenvoudigd opgravings- en interpretatieplan (A) met situering van de opgravingen 1985-1986 binnen de ruïnes (B): a. uitbraaksleuven, b. restitutie van de kerkmuren binnen de uitbraaksleuven.

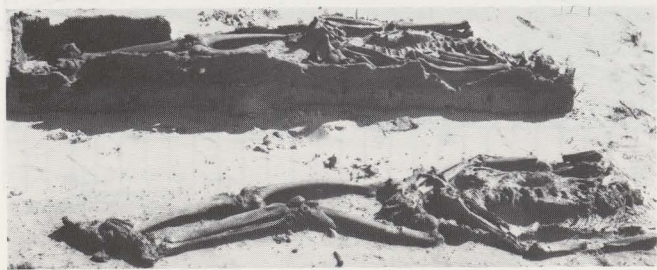
3 Onderaan, een monnik die met gebroken dijbeen werd begraven.
