De toren van het *Torregoed* in Heurne (gem. Oudenaarde, prov. Oost-Vlaanderen)

Nancy Lemay & Eva Roels
met een bijdrage van An Lentacker

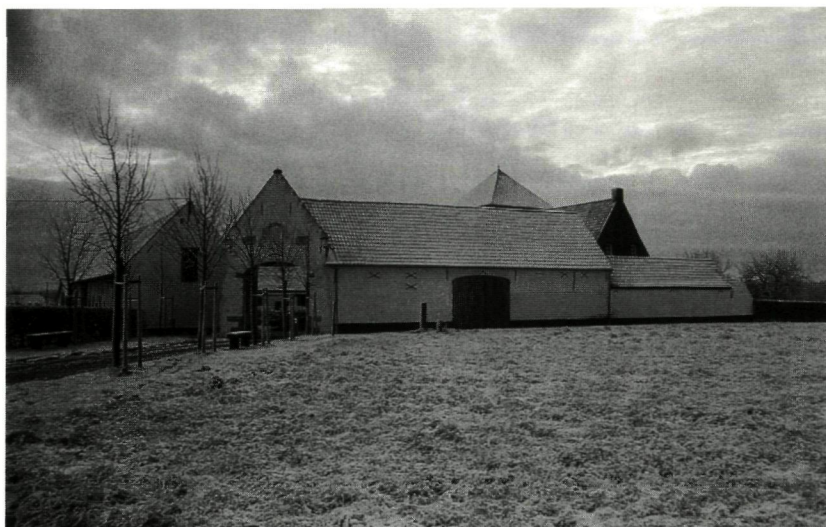
2 'Hof ten Toren'.
'Hof ten Toren'.

De *Torenhoeve* (fig. 2) is een gesloten hoeve rond een open binnenplaats die toegankelijk is via het 17de-eeuwse poortgebouw. De noordelijke en oostelijke vleugel van de hoeve zijn heropgebouwd na WOI. De westelijke vleugel omvat een dwarsschuur en een bakhuis die minstens uit de 2de helft van de 19de eeuw dateren. De zuidelijke vleugel (fig. 3) bestaat uit de imposante vierkante toren met aan de oostelijke zijde het huidige woonhuis, herbouwd na een brand in WOI, en aan de westelijke zijde een aanbouw uit de 17de eeuw, die dienst deed als leefruimte¹⁸.

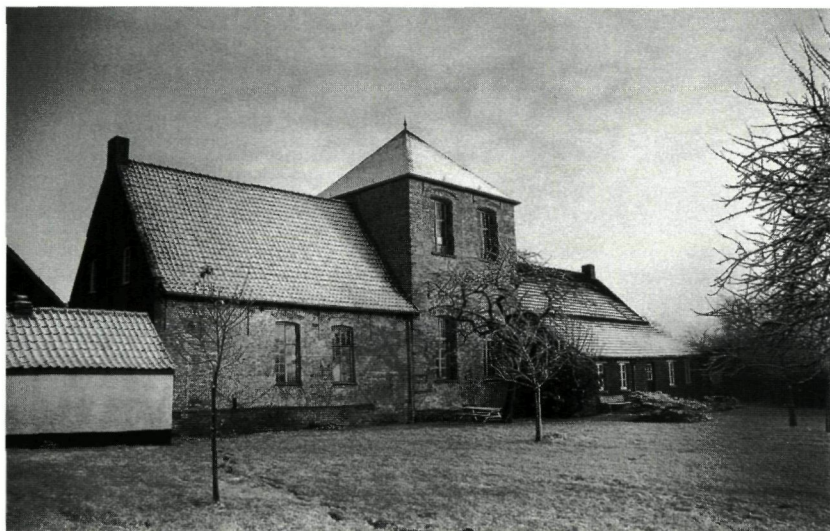
3 De zuidgevel van de hoeve.
The south side of the farm.

is één verdieping en een zolderruimte. Deze laatste werd pas in een latere fase ingebouwd. Net als de meeste woontorens in Vlaanderen¹⁹ is ook deze toren volledig opgetrokken in baksteen, waarbij enkel de hoeken afgelijnd zijn met grote rechthoekige Doornikse kalkstenen.

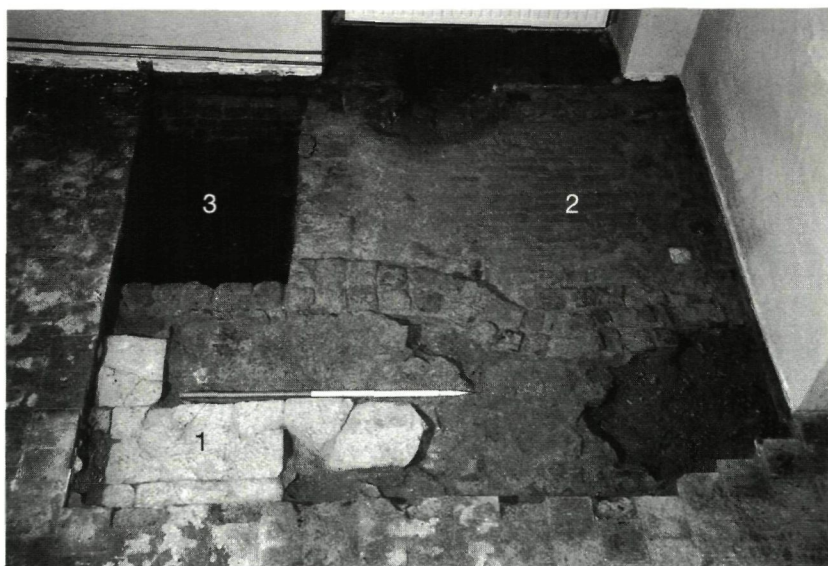
5 Vloer in Doornikse kalksteen (1) met bakstenen haardvloer (2) en bakje (3).
Limestone floor (1) with brick hearth floor (2) and bin (3).

Het puinpakket dat het loopvlak zo'n 40-50 cm verhoogt is afgedekt door een aantal fijne nivelleringslaagjes, waarboven een zachte gelige mortellaag aangebracht is. Het tweede vloerniveau bestond uit onregelmatige, ruw bekapte Doornikse kalkstenen variërend in grootte, soms vierkantig of rechthoekig van vorm, soms brokstukken en enkele bakstenen ingebed in de mortel. In de vloer waren naast een bakstenen haardvloer in het westen (fig. 5) ook twee gemetste bakstenen bakjes voorzien. De functie ervan blijft echter onduidelijk. Het bakje in de noordwestelijke hoek van de toren (105 cm B x 105 cm L x 35 cm H) en het bakje in het zuidwesten (110 cm L x 65 cm B x 30 cm H) vlakbij de haard waren beide met puin gevuld.

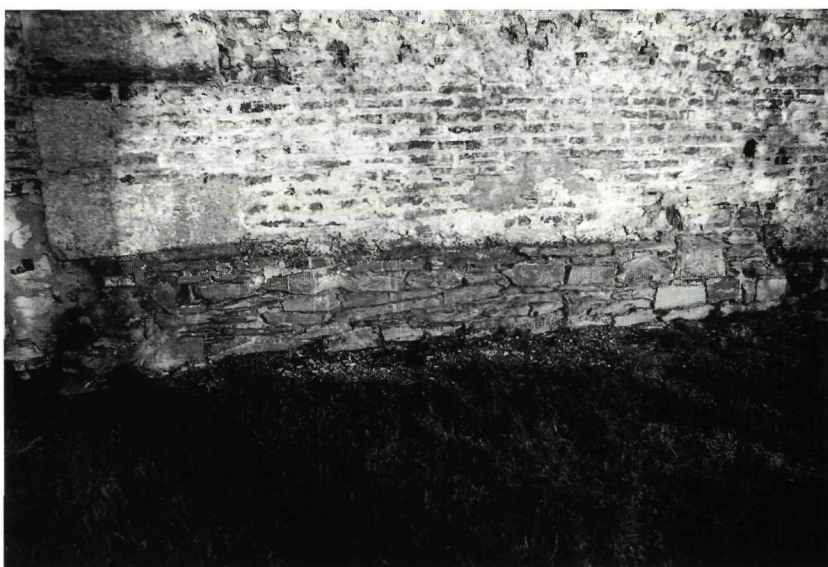
6 De toren leek te rusten op een oudere fundering in Doornikse kalksteen.
The tower seemed to rest on an older limestone foundation.

Kleinschalig onderzoek aan de zuidzijde van de toren moest uitsluitsel geven over de functie van de Doornikse kalkstenen die daar ter hoogte van het maaiveld zichtbaar waren (fig. 6). Het onderzoek in de toren had immers geen anomalieën in de bakstenen fundering aangetoond. Uit het onderzoek bleek dat het maaiveld aan de zuidzijde van de toren zo'n halve meter verlaagd was, waardoor de bakstenen fundering zichtbaar werd. Aangezien deze bakstenen fundering aan de zuidzijde van binnen uit gemetst was, oogde het zichtbare deel bijzonder slordig. Ook de rechthoekige hoekstenen in Doornikse kalksteen ontbraken op funderingsniveau. Kennelijk diende deze slordig gemetste fundering verstevigd te worden. Dit gebeurde door een deel van de fundering weg te kappen en op te vullen met Doornikse kalkstenen (fig. 7).

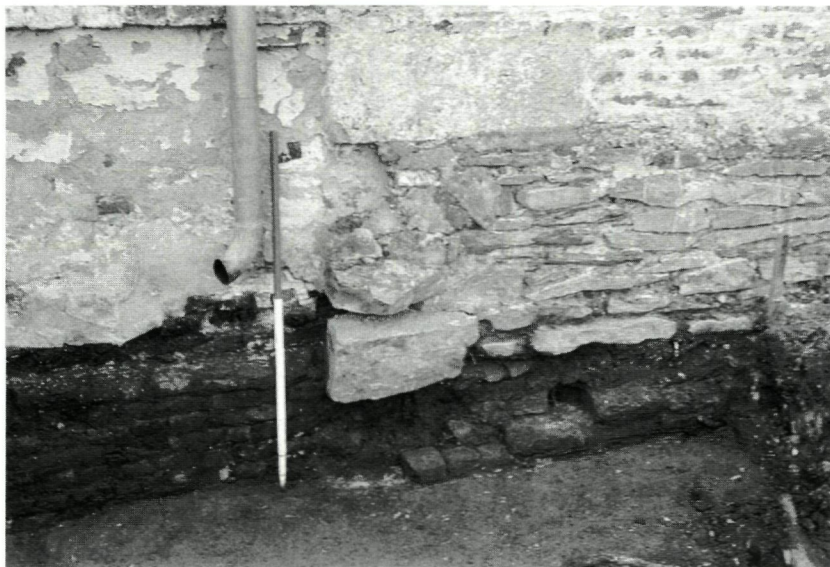
7 *De laag Doornikse kalksteen is slechts een versteviging.*
The limestone is just a reinforcement.

ground level, the brick foundation of the south wall became exposed. The limestone was, in fact, a later addition and served merely to reinforce the exposed portion of the foundations. This seems to have been the result of filling operations connected with a ditch around the southwest corner of the tower. A coin from the second half of the 16th century was found in the filling of the ditch, and it may provide a *terminus postquem* for the earthmoving operations that caused the descent of the ground level.
