LE VICUS BELGO-ROMAIN
DE VERVOZ A CLAVIER

Extrait de *Helinium* XIII, 1973, 155-174

LE VICUS BELGO-ROMAIN DE VERVOZ À CLAVIER

Etat de la recherche (fin 1971).

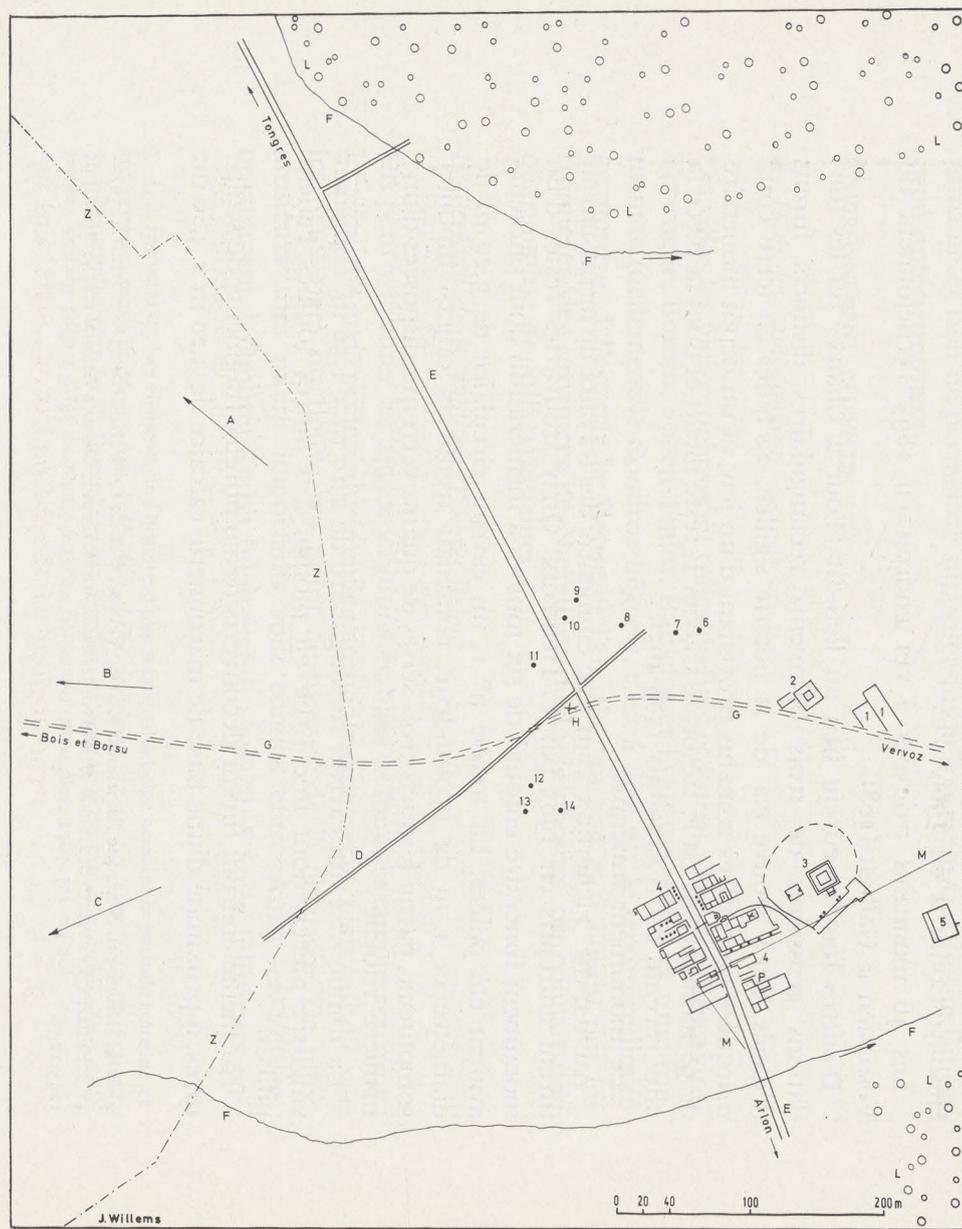
Fig. 1 — Vue d'ensemble des bâtiments mis au jour à fin 1971.

- A Direction de la station de pompage de la S.N.D.E.
- B Direction du clocher de ferme à Bois et Borsu.
Indice point zéro degré pour repérage au goniomètre.

- C Direction du clocher de l'église de Borsu.
- D Une route romaine aboutissant à la chaussée Tongres-Arlon.
- E Chaussée romaine conduisant à l'époque de Tongres à Arlon.

- F Ravinage de sources anciennes, anciens points d'eau.
- G Route actuelle conduisant de Bois et Borsu à Vervoz.
- H Situation de la borne de l'Etat, au nord de la route Bois-et-Borsu/Vervoz et à l'ouest de la chaussée romaine.

- L Zones boisées en 1971.
- M Limite de l'ancienne pâture, convertie en culture en 1970.
- P Bâtiment superposé au niveau flavien.
- Z Limite approximative des communes Bois-et-Borsu et Clavier.

- 1 Bâtiment repéré et très partiellement fouillé en 1962.
- 2 Bâtiments visibles sur photographie aérienne en 1964.
- 3 Zone des sanctuaires fouilles 1970-71.

- 4 Groupe de bâtiments fouillés entre 1964 et 1970.
- 5 Bâtiment repéré et localisé lors de la mise en culture de l'ancienne pâture.
- 6 Four de potier n° 3.

- 7 Four de potier n° 7.
- 8 Four de potier n° 12.
- 9 Groupe des fours de potier n° 1 et 2.
- 10 Groupe des fours de potier n° 8-9-10 et 11.
- 11 Groupe des fours de potier n° 4-5 et 6.

- 12 Four de potier n° 13.
- 13 Four de potier n° 15.
- 14 Four de potier n° 14.

LES FOUILLES RÉCENTES 1960-1971 (fig. 1)

Les fours de potiers (fig. 1, n^{os} 6-14)

Parmi une quarantaine de bâtiments repérés à Vervoz, une vingtaine ont été fouillés jusqu'à présent. La plupart sont alignés le long de la chaussée romaine, comme le montre le plan général (fig. 1).

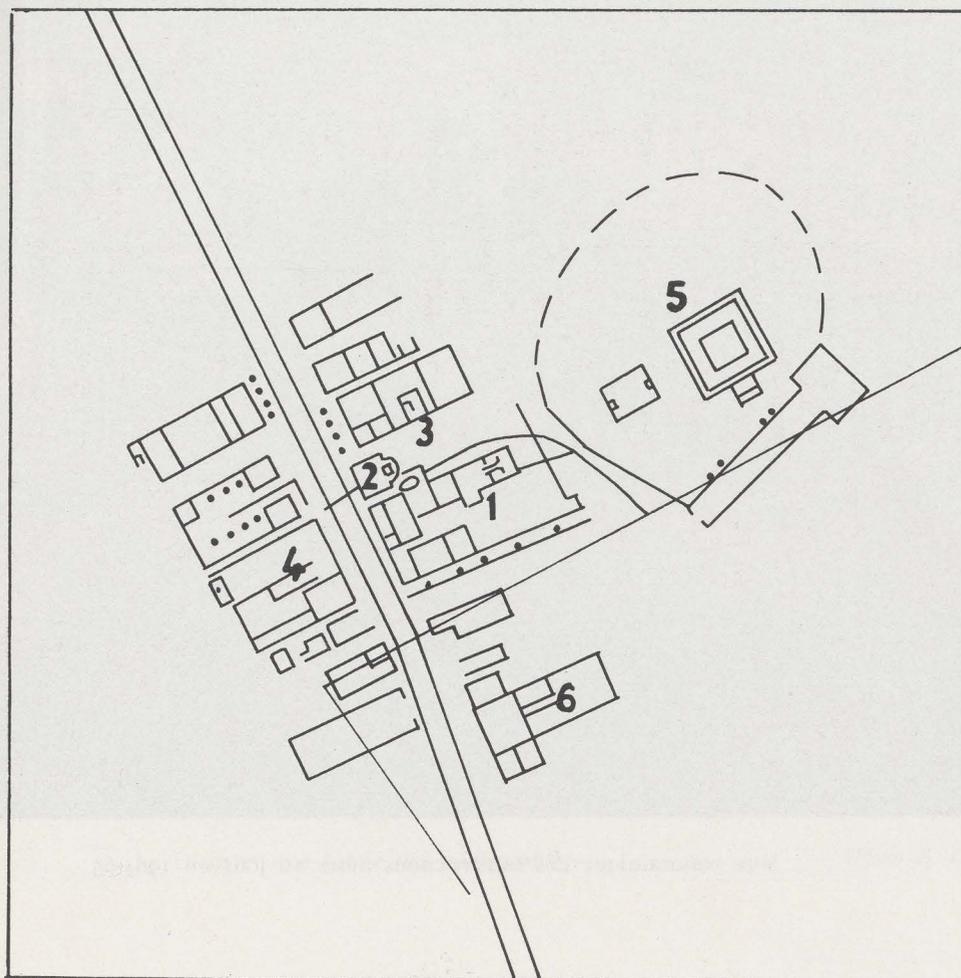
Fig. 2 — Bâtiments fouillés le long de la chaussée Tongres-Arlon entre 1964 et 1971.

a) Les bains publics (fig. 2, n° 1)

C'est un grand ensemble d'une quarantaine de mètres de longueur, construit en plusieurs phases. A la première époque, il se composait d'une salle froide avec bain (*frigidarium*), ornée de peintures à fresques polychromes, représentant des panneaux encadrant des plantes aquatiques, les zones entre les panneaux étant agrémentées d'arabesques irrégulièrement tracées. De cette pièce s'élevait la grande cheminée carrée d'élimination des gaz provenant du grand hypocauste de la salle des thermes, adjacente. Les baignoires à eau chaude étaient incorporées dans la *suspensura* de cette salle, située du côté est des bains. Plus tard, lors de la phase finale, le bâtiment sera augmenté du côté sud d'une longue galerie d'une quarantaine de mètres orientée est-ouest.

b) Le bâtiment de forme basilicale (fig. 2, n° 2).

Ce magnifique édifice, construit au nord des bains, était pourvu d'un hypocauste chauffant l'aire centrale du bâtiment. Des canalisations horizontales amenaient la chaleur dans les murs, vers les boisseaux en terre-cuite figurant de nombreuses cheminées encastrées dans la construction. Les dalles carrées de terre-cuite, constituant les piliers de la *suspensura* ainsi que les dalles recouvrant les canalisations horizontales, portaient presque toutes le sigle QVA.

c) La taverne (fig. 2, n° 3)

Au nord des bains et de la construction à abside se trouvait un bâtiment à galerie à front de route. Il mesurait 13 x 33 m et était divisé en six pièces, dont une cave construite postérieurement, dans laquelle furent trouvées plusieurs tuiles portant de la grande marque NEH. La façade du bâtiment était pourvue de plusieurs entrées donnant dans une galerie du côté de la chaussée. Il s'agit d'un édifice à colonnes en bois posées sur bases de pierre, du type connu par exemple à Chameleux-Florenville.

d) Le marché couvert (fig. 2, n° 4)

En face de la taverne, de l'autre côté de la chaussée, les fouilles ont permis de dégager un bâtiment d'environ 30 mètres de longueur sur 17 mètres de largeur, construit à l'emplacement d'anciens habitats rasés.

e) Les sanctuaires (fig. 2, n° 5)

f) Le relais (fig. 2, n° 6)

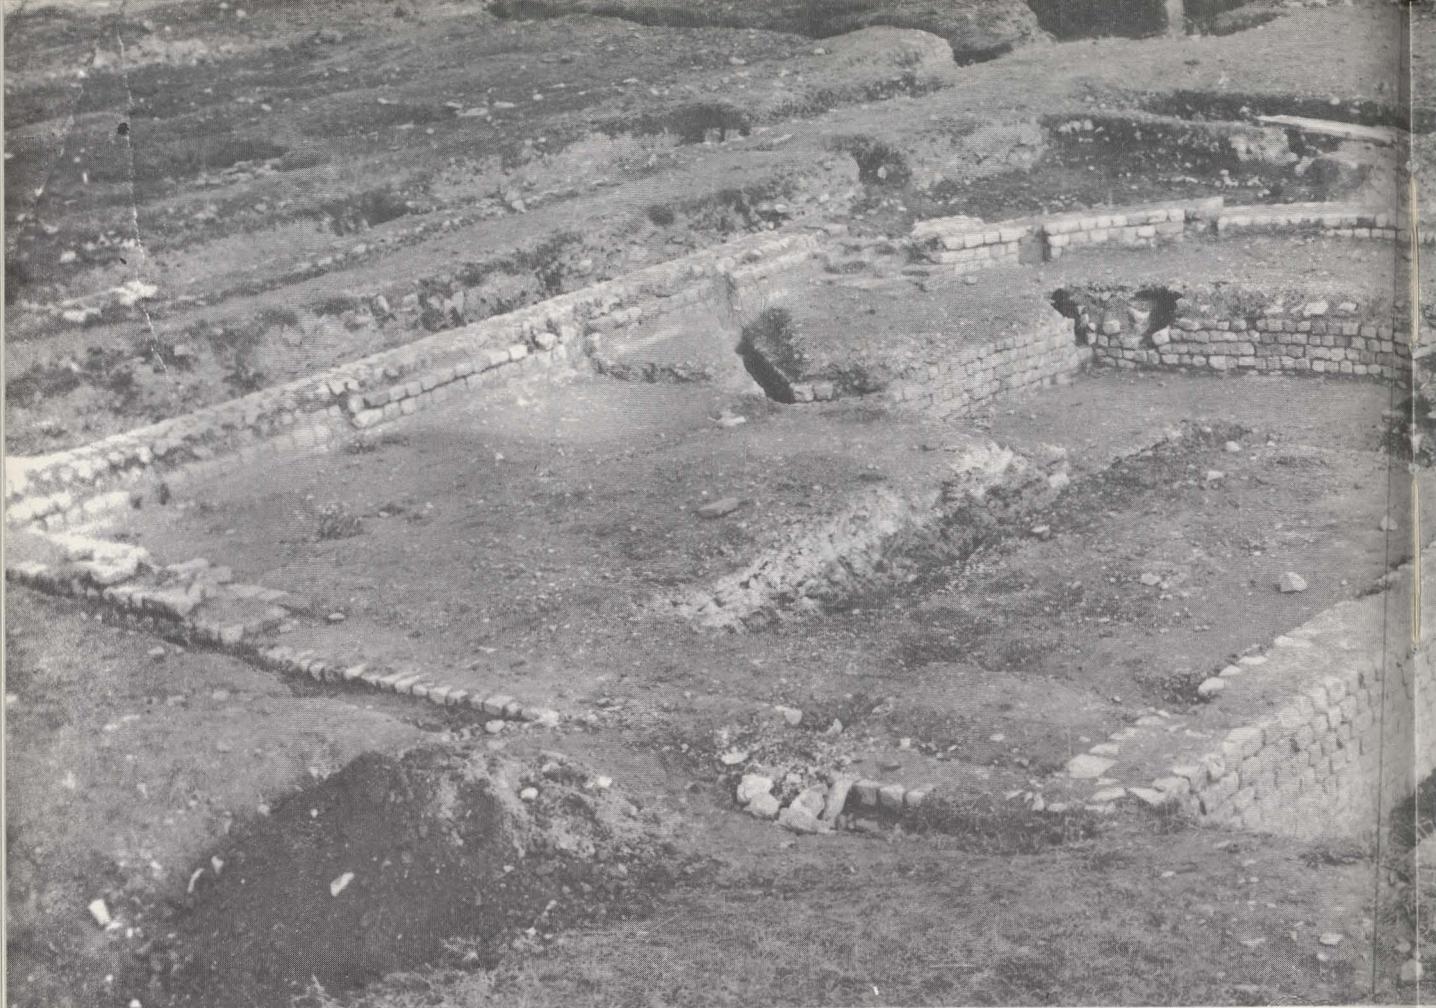
Vue panoramique des substructions mises au jour en 1964-65

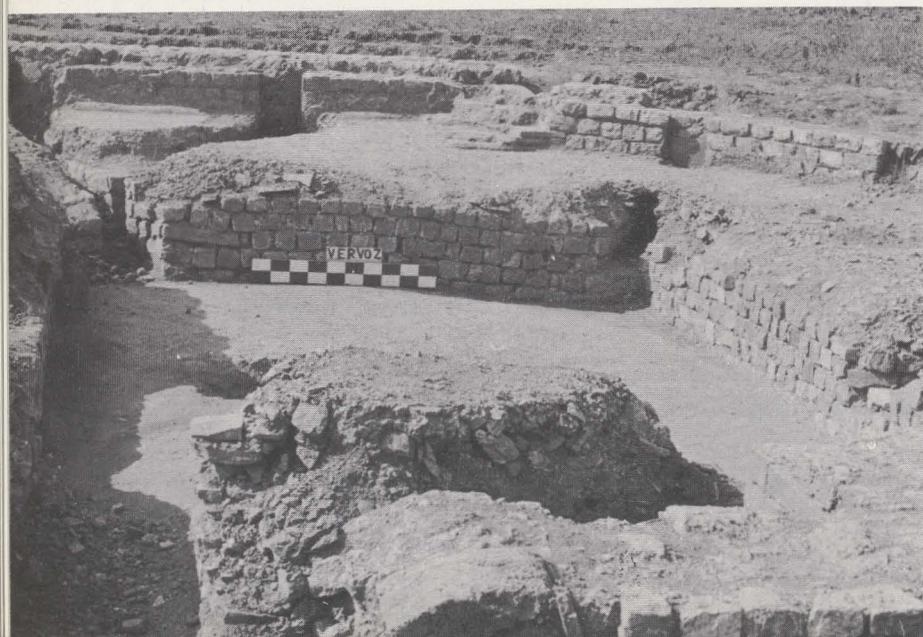
Vue intérieure de l'hypocauste
de la curie avec canalisations
vers les boisseaux

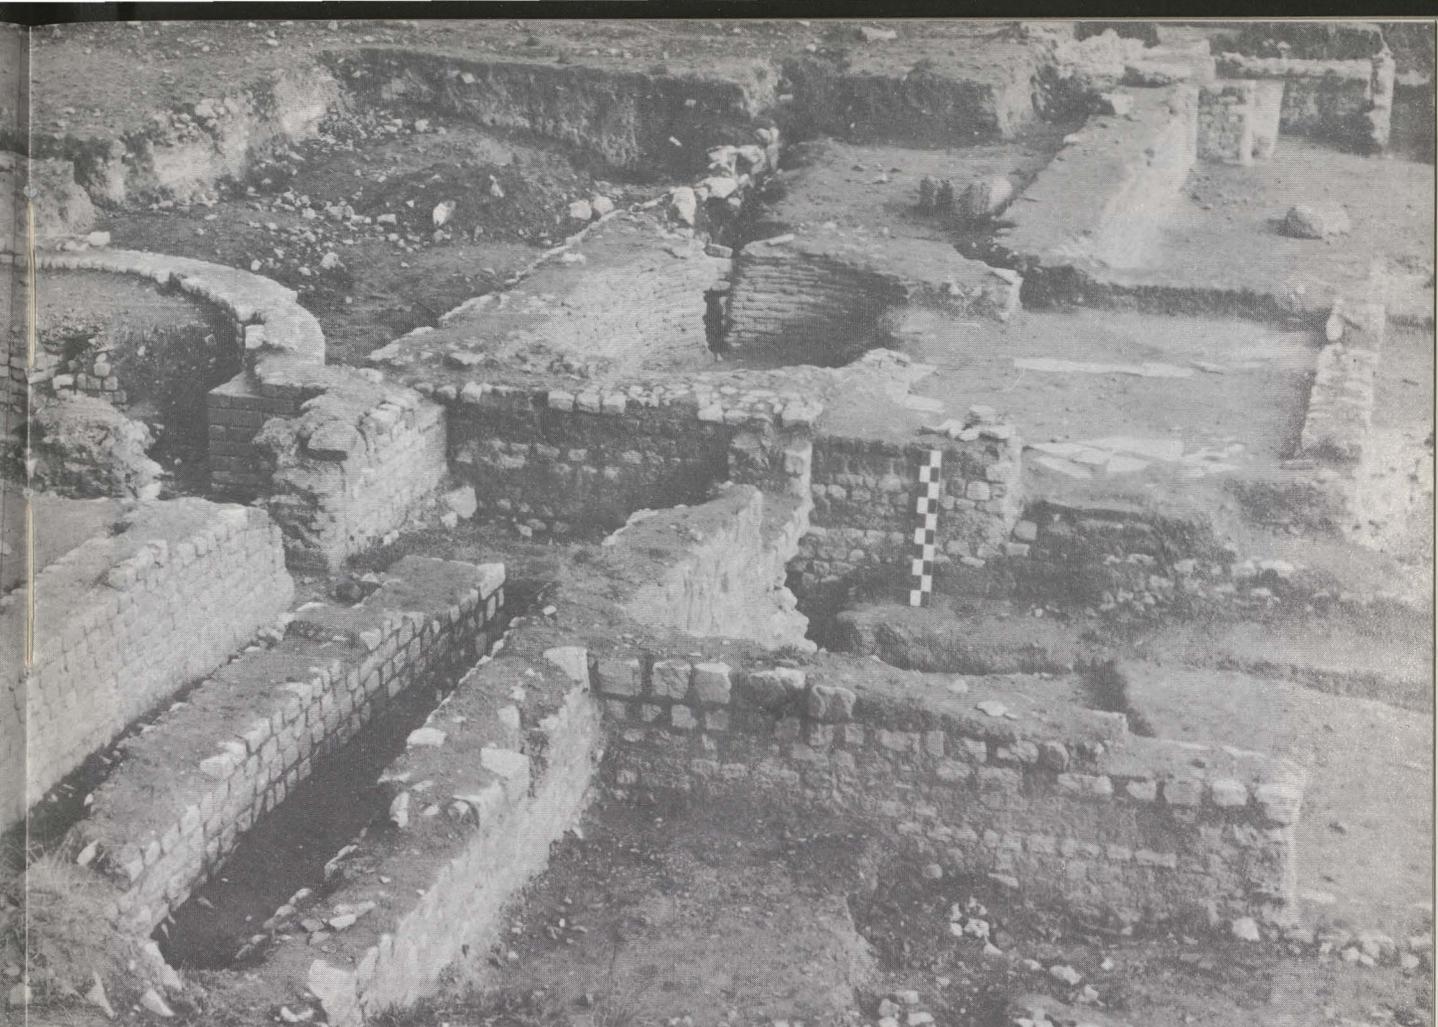
La curie et une partie des bains-publics

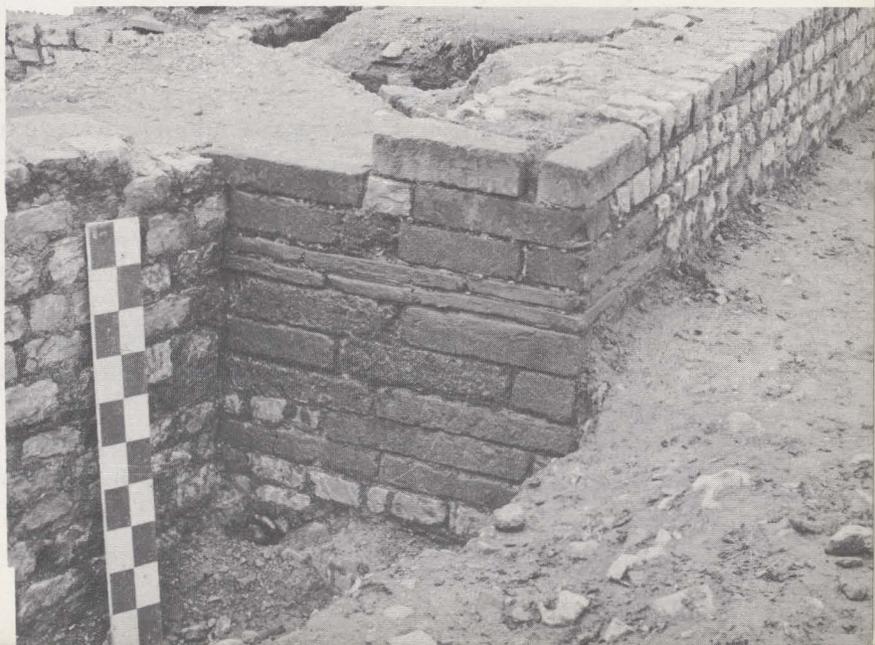
Angle du coin extérieur,
côté nord-est de la curie
Alternance de moellons
en grès psamite, calcaire,
tuffeau
et cordons de tuiles
(Photo E. Lauwerijs).

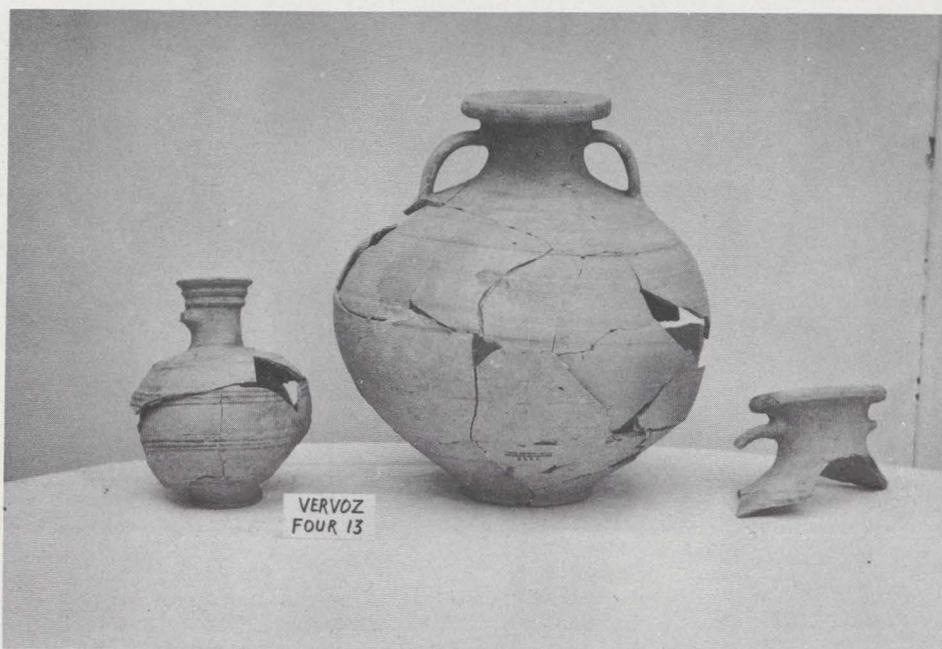
Fig. 3 — Cruches et amphores trouvées dans le four n° 13 à Vervoz.

La production de ces fours comporte des amphores, des urnes, des tèles, des assiettes, des *dolia* et surtout des cruches, représentées dans presque tous les fours (fig. 3).

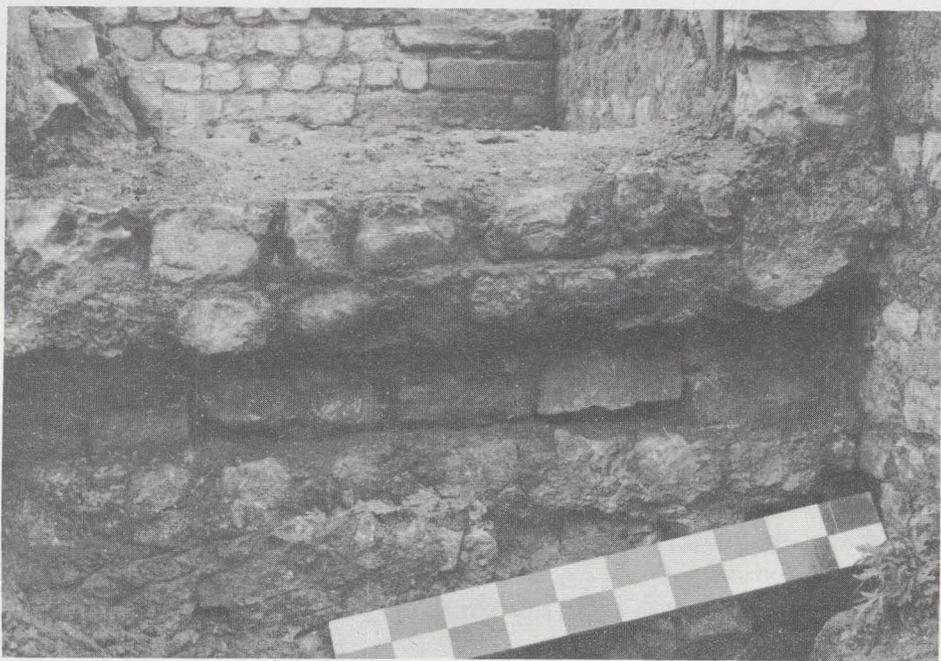
Vue d'une porte d'accès aux bains-publics
présentant trois remaniements successifs

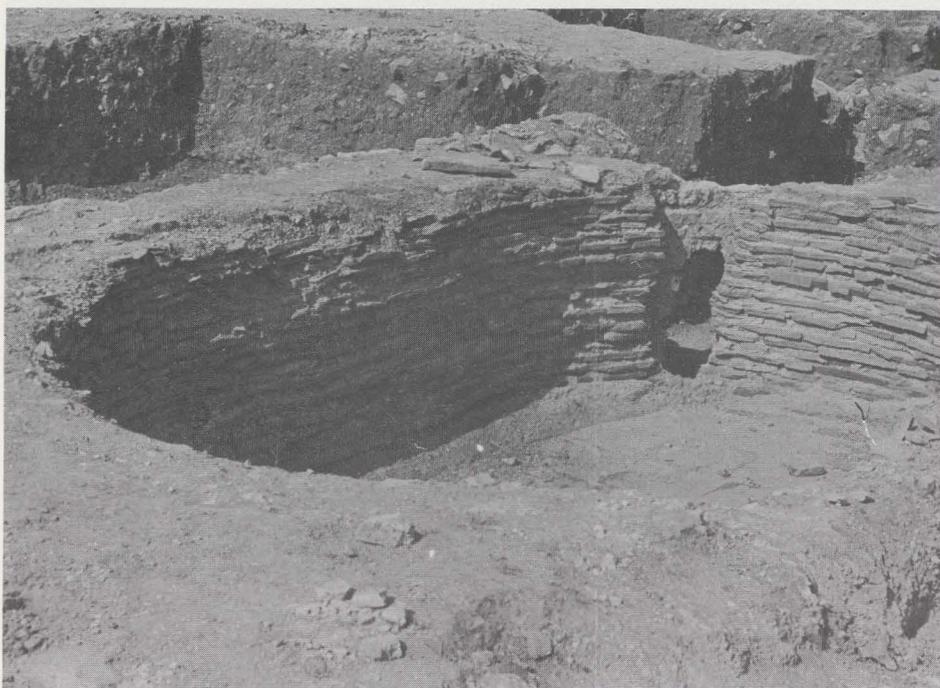
La baignoire du frigidarium avec revêtement de
tuiles et dallage en terre-cuite

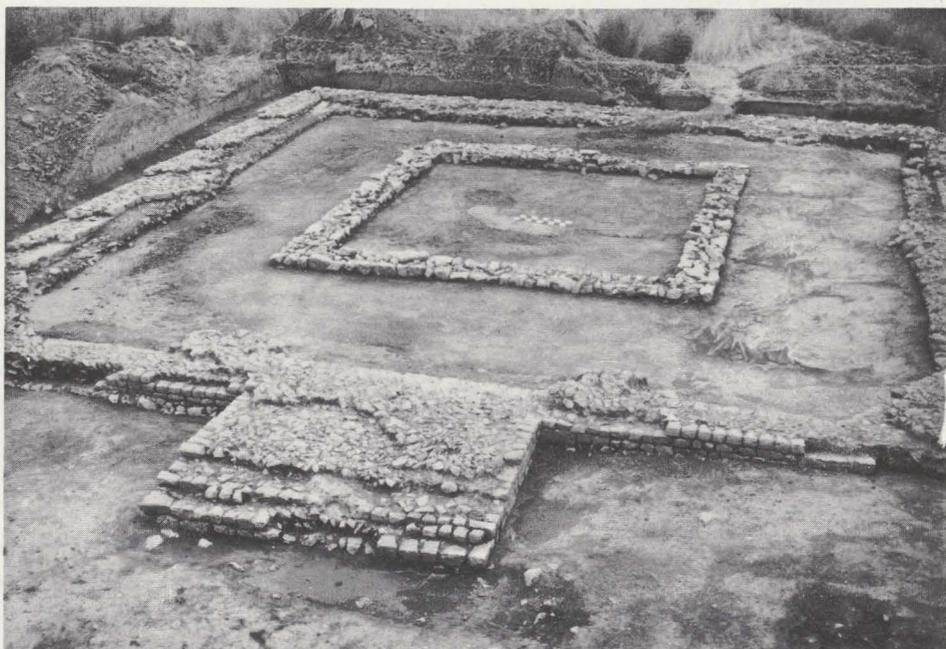
Le temple à cella au centre d'un podium avec escalier d'accès au sud

Un second temple, de forme plus classique, composé d'une *cella* carrée au centre d'un *podium*, est de construction plus tardive et fut remanié plusieurs fois. Il fut fréquenté jusqu'à la fin du quatrième siècle, comme l'attestent les nombreuses monnaies du Bas Empire trouvées sur l'aire d'accès au temple.

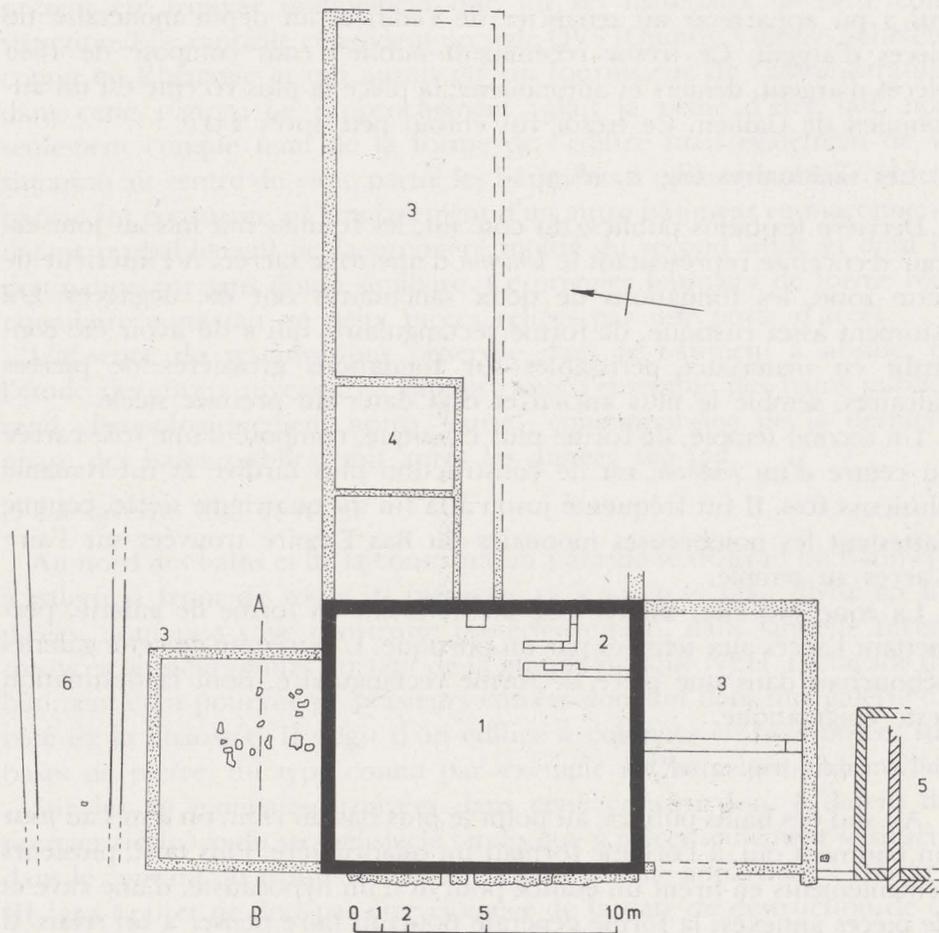
Fig. 4 — Substructions qui pourraient correspondre au relais de Vervoz.

Au sud des bains publics, au point le plus bas du *vicus*, on a mis au jour un bâtiment qui, à l'origine formait un quadrilatère. Plus tard, plusieurs remaniements en firent un édifice pourvu d'un hypocauste, d'une cave et de pièces annexes; la forme générale pourrait faire penser à un relais. Il est construit sur un niveau flavien. C'est ce bâtiment qui fut partiellement fouillé à la fin du siècle dernier et dont un plan resté inédit, est conservé au musée Curtius à Liège (voir plus haut).

Dans sa phase finale, il avait été doté d'un hypocauste et d'une cave. Les fouilles de la partie sud de ce bâtiment ne sont pas terminées.
