DE BOUDELOO-ABDIJ TE KLEIN-SINAAI

Het Verbond voor Oudheidkundig Bodemonderzoek in Oost-Vlaanderen, in samenwerking met de Nationale Dienst voor Opgravingen, beëindigde in 1975 het onderzoek van het site van de voormalige Boudeloo-abdij te Klein-Sinaai.

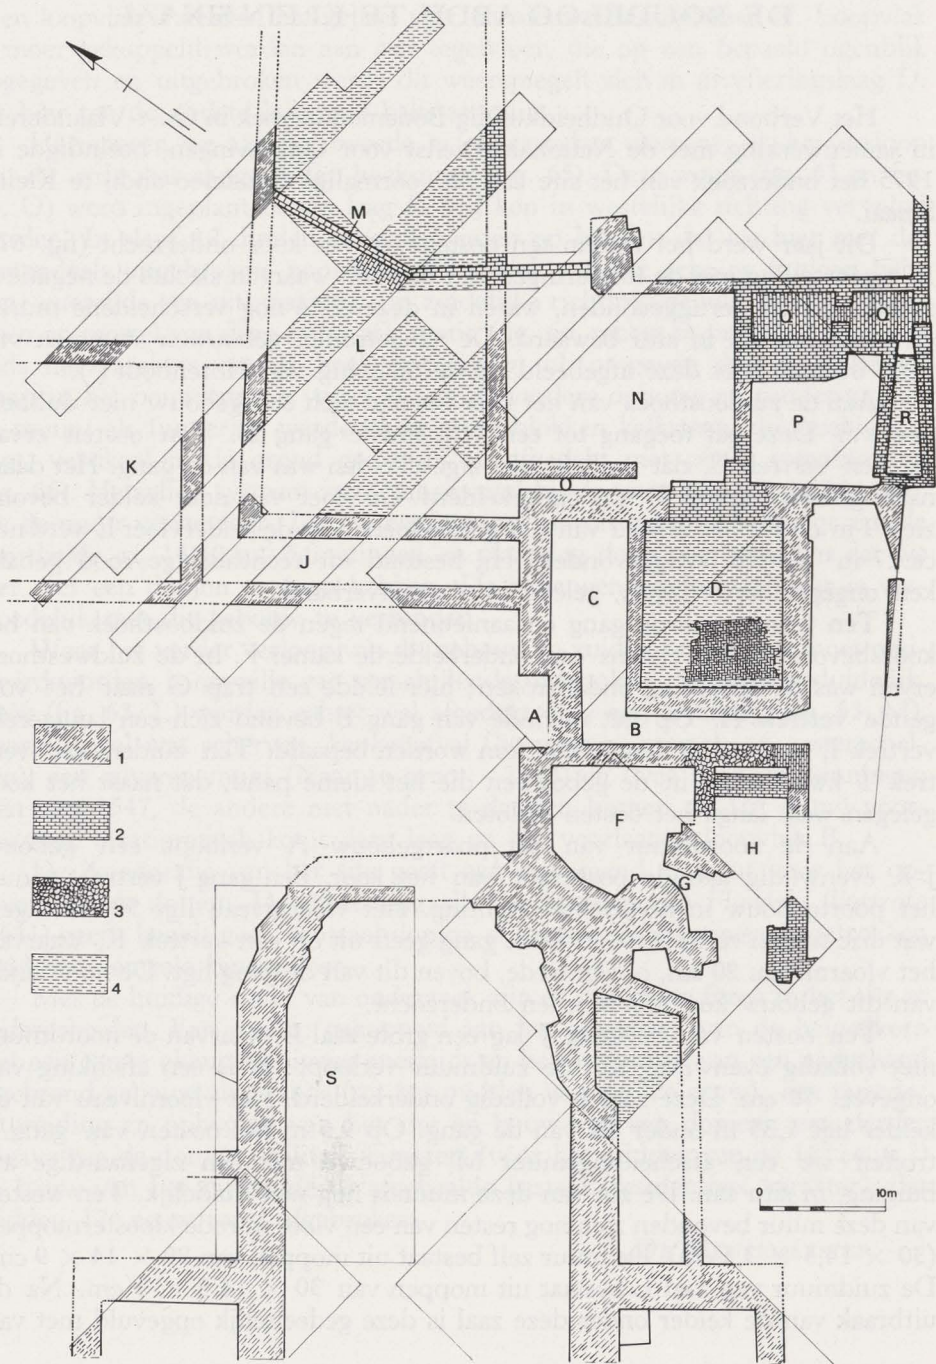
Dit jaar werd het terrein ten oosten van het koor onderzocht (fig. 67). In tegenstelling met de funderingen van de kerk, waarvan slechts de negatieve sporen werden teruggevonden, waren in deze zone nog verscheidene muren en keldervloeren in situ bewaard. De aangetroffen gebouwen stemmen vrij goed overeen met deze afgebeeld op de tekening van Horenbout⁽¹⁾.

Fig. 67. — 1: Negatieve muursporen; 2: Muren en vloeren in baksteen; 3: Muren in natuursteen; 4: Kelders.

Aan de zuidoosthoek van het koor bevond zich een gebouw met dubbele poort A. Deze gaf toegang tot een vrij smalle gang B. Ten oosten ervan lag een vertrek C, dat wellicht niet afgescheiden was van de gang. Het daarnaast gelegen vertrek D was onderkelderd. De vloer van deze kelder bevond zich 1 m onder het niveau van het gelijkvloers. Van de keldervloer E werd nog ca. 7 m² in situ teruggevonden. Hij bestond uit rechthoekige rood gebakken ongeglazuurde tegels, gelegd in visgraatverband.

Ten westen van de gang en aanleunend tegen de zuidoosthoek van het koor bevond zich eveneens een onderkelderde kamer F. In de zuidwesthoek ervan was de fundering onderbroken; hier leidde een trap G naar het volgende vertrek H. Op het uiteinde van gang B bevond zich een langgerekt vertrek I, waarvan de lengte niet kon worden bepaald. Ten zuiden van vertrek I kwam men in de gebouwen die het kleine pand, dat naast het koor gelegen was, langs het oosten afsloten.

Aan de noordmuur van het poortgebouw A verloopt een gebouw J-K evenwijdig aan de oostmuur van het koor. Een gang J vertrekt vanuit het poortgebouw in noordelijke richting. Het vloerniveau ligt 50 cm lager, wat drie treden veronderstelt. Deze gang geeft uit op een vertrek K, waarvan het vloerniveau 20 cm, of één trede, boven dit van de gang ligt. De noordzijde van dit gebouw kon niet worden onderzocht.

Ten oosten van de gang J lag een grote zaal L, waarvan de noordmuur niet volledig evenwijdig aan de zuidmuur verloopt: er is een afwijking van ongeveer 50 cm. Deze zaal is volledig onderkelderd. Het vloerniveau van de kelder ligt 1,35 m onder dit van de gang. Op 9,5 m ten oosten van gang J troffen we een afscheidingsmuur M, gebouwd met een eigenaardige afbuiging, in situ aan. De zin van deze muur is nog niet duidelijk. Ten westen van deze muur bevonden zich nog resten van een vloer in rode kloostermoppen (30 × 14,5 × 3,5 cm). De muur zelf bestaat uit moppen van 29 × 14 × 9 cm. De zuidmuur van zaal L bestaat uit moppen van 30 × 14,5 × 7 cm. Na de uitbraak van de kelder onder deze zaal is deze gedeeltelijk opgevuld met van

Ten zuiden van deze zaal bevond zich een vertrek N dat niet onderkelderd was. Een smalle gang O verbindt beide lokalen. Ten zuiden van dit vertrek vonden we nog twee onderkelderde kamertjes P en Q. Muren en vloeren van de kelders waren nog in situ. Het vloerniveau van de kelders lag 1,20 m lager dan het vertrek N en 1,50 m lager dan het vertrek P. Er bevond zich een scheidingsmuur met doorgang naar een volgende kelder, die zich onder de niet onderzochte gronden ten zuiden uitstrekt¹). De vloer van de kelder bestond grotendeels uit halve kloostermoppen van $30 \times 14,5 \times 6$ cm. De vloer helt bovendien af van de twee zijmuren naar het midden, zodat er een gemakkelijke waterafvoer voorhanden was. Waarschijnlijk betreft het keldertjes om drank te bewaren. In de zuidwesthoek bevond zich een gang R. Het vloerniveau lag op dezelfde diepte als in de nevenliggende kelders, maar de vloer was uitgelopen; de muren hadden nog een hoogte van ca. 1,50 m.

Bij een bijkomende controle van de noordmuur van het koor S werd vastgesteld dat de funderingsleuf niet symmetrisch verloopt aan deze van de zuidmuur, zoals vorig jaar werd verondersteld.
