HET OUD KASTEEL TE PETEGEM

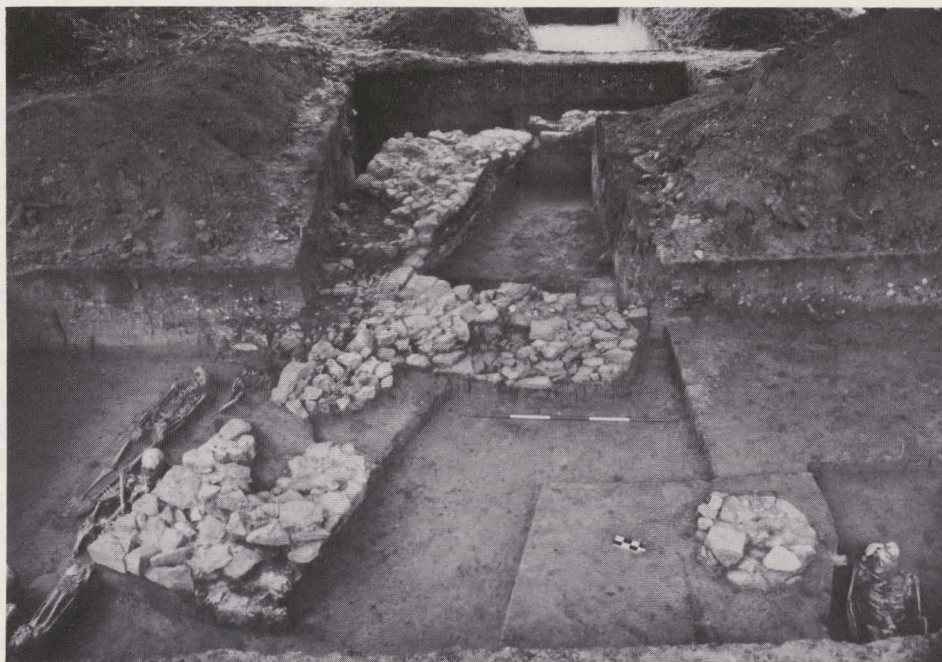
Fig. 49. Zicht vanuit het noordoosten op de grondvesten van de kerk.

Ook de zone met de begraafplaats onderzochten we verder. Behalve graven legden we er een eenbeukig kerkje (fig. 49) en een *Grubenhäus* (fig. 50) vrij. De bijzettingen waren west-oost gericht. Buiten eenvoudige graven kwamen er opnieuw kuilen van het antropomorfe tupe voor. Bijgaven vonden we niet. Wat het kerkje (fig. 49) betreft, was de plattegrond door uitbraak voor een belangrijk gedeelte verstoord. De funderingsmuren - 1,20 - 1,35 m breed, 0,12 - 0,65 m hoog en bewaard over een lengte van 8,25 m — bestaan uit met mortel gebonden Doornikse kalkstenen. Het bedehuis is oostelijk georiënteerd en tweedelig aangelegd met enkelvoudige beuk en vlak afgesloten koor. In het koor bevond zich nog het fundament van een ovale (max. diam. 0,85 m) altaarzuil. Waar het kerkje gebouwd werd, hadden reeds bijzettingen plaatsgevonden: de funderingen oversnijden immers enkele graven. In het gebouw zelf — voor zover het opgegraven werd — troffen we geen grafkuilen aan. Naar we mogen aannemen gaat het hier om de Sint-Martinuskerk waarvan een tekst van 1145 vermeldt dat ze gelegen was „in castello quod vocatur penteghium”.

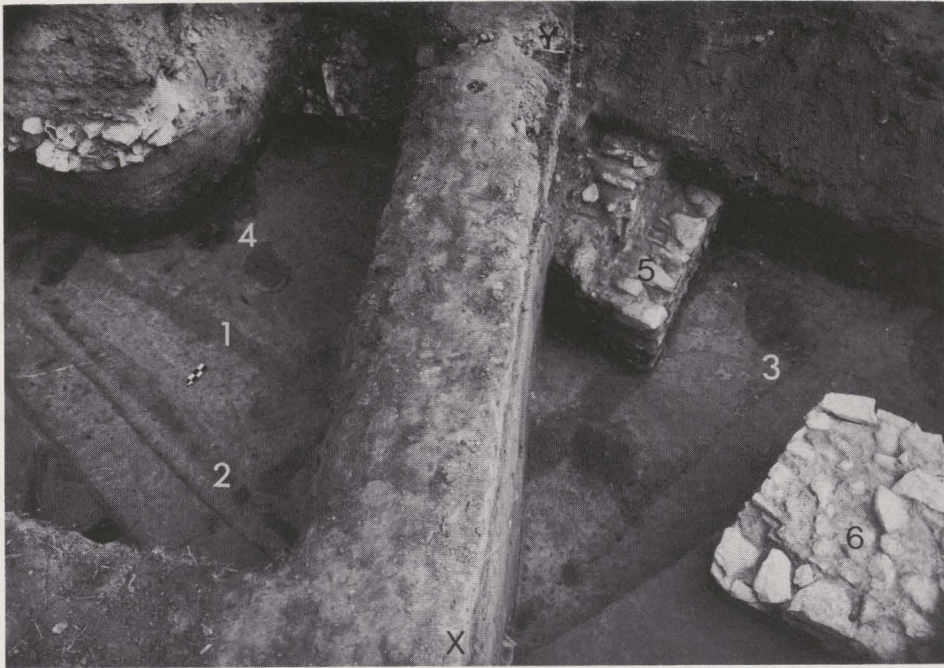
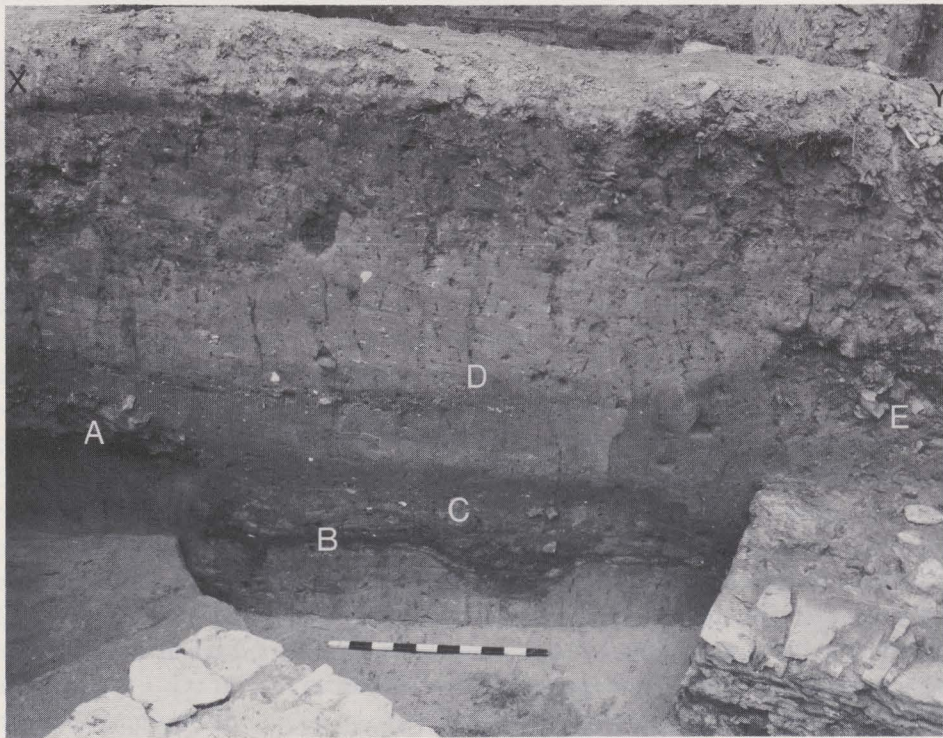
Fig. 50. Plan en doorsnede van het *Grubenhaus*, verstoord door de funderingen van de XIIIde-eeuwse weermuur.

In de sector van de begraafplaats onderzochten we tevens een *Grubenhäus* (fig. 50). Het doorsneed de zuidoosthoek van het verbrande gebouw (fig. 50, A)

dat we in 1978 opgroeven. Twee bouwfasen zijn erin te onderscheiden: telkens betreft het een kuil waarbij onderaan langs de kanten een standgreppel gestoken is voor de oprichting van een wandstructuur. Van de oudste constructie tekende zich slechts de noordelijke (fig. 50, 1) en een gedeelte van de westelijke greppel duidelijk af. In de hoek bevond zich een paalgat. De rest is grotendeels verstoord door de aanleg van de XIIIde-eeuwse burcht. In een volgende fase werd het *Grubenhhaus* vergroot: men verruimde de kuil en groef nieuwe standgreppels (fig. 50, 2). Het gebouw meet nu ca. 5,24 bij 4 m en is ongeveer 0,70-0,75 m diep uitgegraven. Langs de smalzijden waren 3 palen (fig. 50, 3) ingeheid. Ook binnen het gebouw kwamen enkele paalgaten en kuilen (fig. 50, 4) voor. Op het vloerniveau lag een sterk humeuze, zwartgrijze, hard aangelopen laag (fig. 50, B) die door een accumulatie van organisch materiaal tot stand kwam. Na de opgave van het *Grubenhhaus* werd de kuil met zand, steenfragmenten, huttenleem en houtskoolbrokken (fig. 50, C) toegeworpen. Zandige lagen (fig. 50, D) die men ook over het terrein errond aanstortte, kwamen deze vulling afdekken. Het geheel wordt dan doorsneden door de XIIIde-eeuwse weermuur (fig. 50, E) waarvan o.a. de funderingen van een spaarboog (fig. 50, 5) en van een boogkolom (fig. 50, 6) bewaard bleven.
