## DE CIRCULAIRE VERSTERKING TE VEURNE

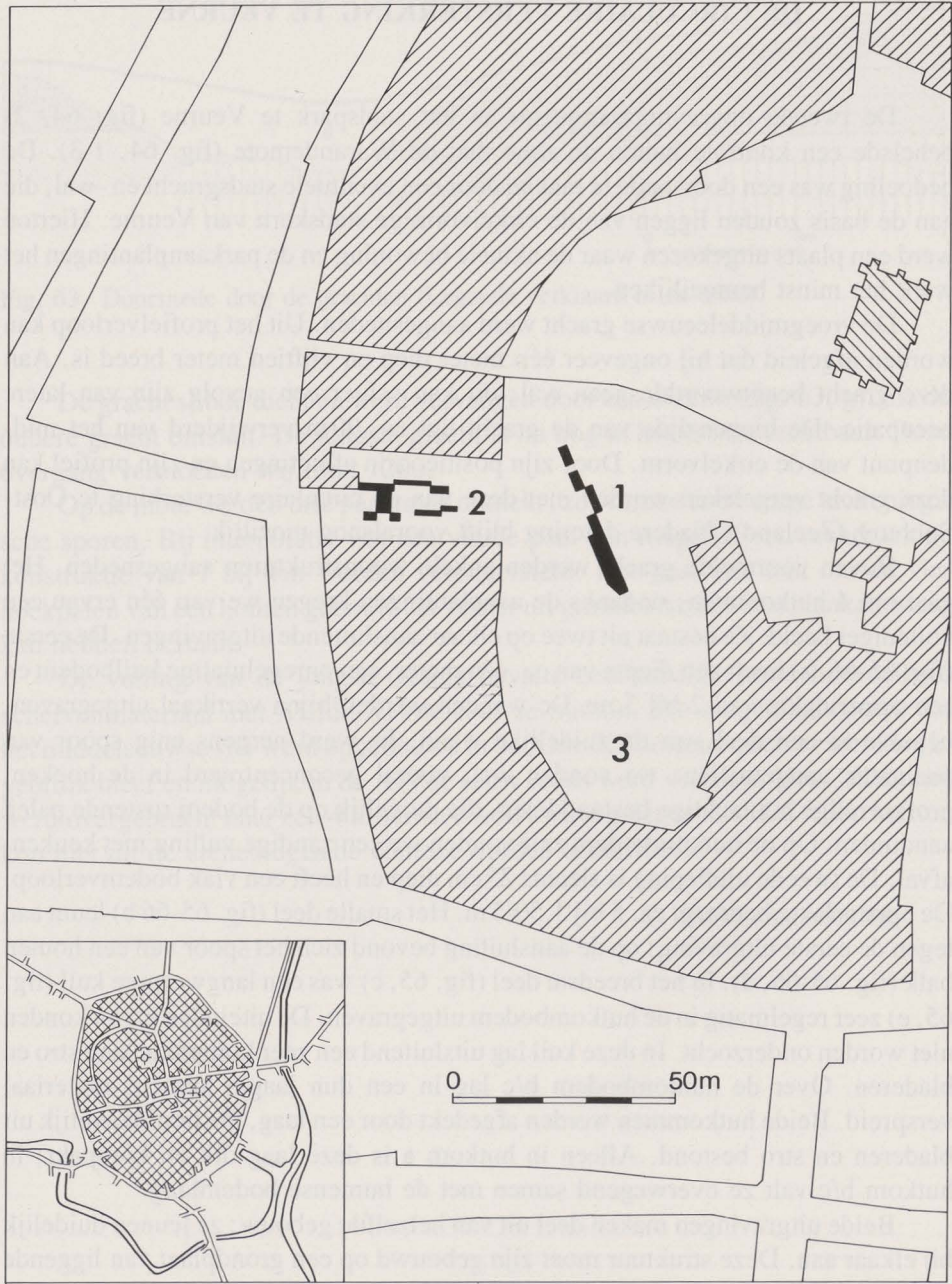
Fig. 64. Situatieplan. 1: opgravingen 1978; 2: opgravingen 1979; 3: het moteplateau.

De tweede opgravingscampagne in het stadspark te Veurne (fig. 64, 2) behelsde een controle buiten de zone met de Warandemote (fig. 64, 1-3). De bedoeling was een doorsnede te maken door een eventuele stadgracht en -wal, die aan de basis zouden liggen van de cirkelvormige stadskern van Veurne. Hiertoe werd een plaats uitgekozen waar de actuele bewoning en de parkaanplantingen het werk het minst bemoeilijken.

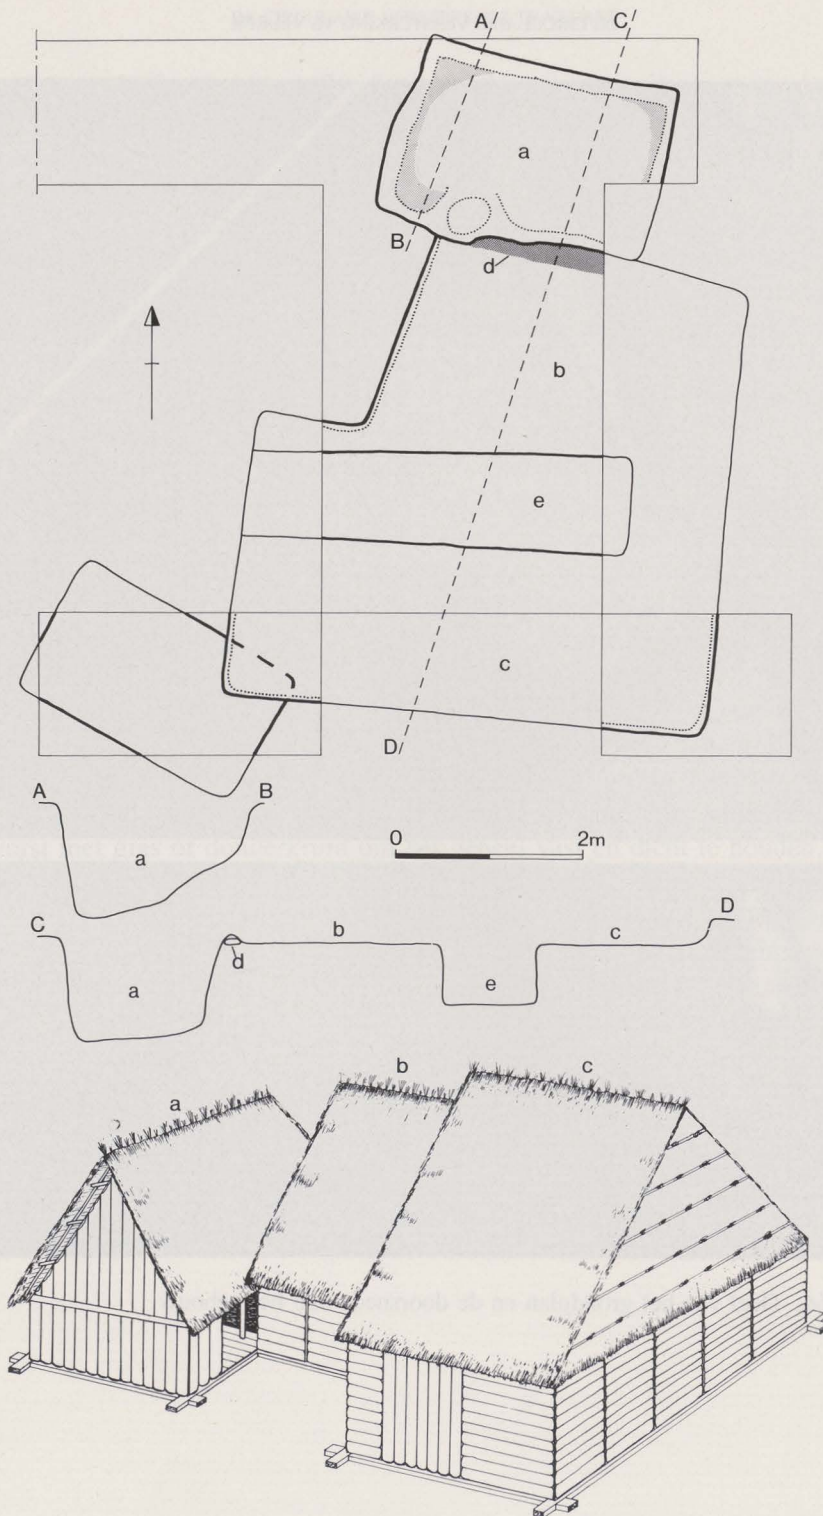
Fig. 65. Grondplan en mogelijk uitzicht van het gebouw.

Boven voormelde gracht werden enkele woonstructuren aangesneden. Het gaat om 4 hutkommen; ondanks de aanplantingen kregen we van één ervan een vollediger beeld. Ze bestaat uit twee op elkaar aansluitende uitgravingen. De eerste (fig. 65-66, a) heeft een diepte van ca. één meter, een onregelmatige kuilbodem en een oppervlakte van 2 bij 3 m. De wanden werden bijna vertikaal uitgegraven, behalve in een deel van de zuidelijke wand. Er werd nergens enig spoor van paalgaten aangetroffen; we vonden wel, vooral geconcentreerd in de hoeken, grofkorrelige houtachtige bestanddelen, die mogelijk op de bodem rustende palen aanduiden. Op de hutkombodem zelf vonden we een zandige vulling met keukenafval. De tweede uitdieping is slechts 25 cm diep en heeft een vlak bodemverloop. De oppervlakte bedraagt ca. 5 bij 3,50/5 m. Het smalle deel (fig. 65-66 b) leunt aan tegen de eerste uitgraving; op de aansluiting bevond zich het spoor van een houten balk (fig. 65-66, d). In het breedste deel (fig. 65, c) was een langwerpige kuil (fig. 65, e) zeer regelmatig in de hutkombodem uitgegraven. De uiteinden ervan konden niet worden onderzocht. In deze kuil lag uitsluitend een zeer compacte laag stro en bladeren. Over de hutkombodem b/c lag in een dun laagje humeus materiaal verspreid. Beide hutkommen werden afgedekt door een laag, die hoofdzakelijk uit bladeren en stro bestond. Alleen in hutkom a is deze laag dik en compact; in hutkom b/c valt ze overwegend samen met de humeuze bodemlaag.

Beide uitgravingen maken deel uit van hetzelfde gebouw; ze leunen duidelijk bij elkaar aan. Deze structuur moet zijn gebouwd op een grondplaat van liggende balken, die bij het verdwijnen van het bouwsel ook werden weggenomen. De totale afwezigheid van paalgaten in en om de hutkommen is hiervoor het beste bewijs. Het gebouw zal uit drie delen hebben bestaan. Vooreerst een „woongedeelte (?)”, dat overeenkomt met hutkom a. Het tweede deel leunt aan tegen het „woongedeelte” en was er door een houten wand van gescheiden. Het derde deel stemt

overeen met de 5 m lange en 3 m brede hutkom c met zijn langwerpige kuil. Vulling, plaats en structuur van deze kuil kan alleen verklaard worden als een mestkuil. Het tweede en derde onderdeel van deze structuur moeten dan ook als „stalgedeelte” worden beschouwd. Het is duidelijk dat de mestkuil aan één zijde wel tot tegen de wand van het gebouw moet doorlopen, teneinde het overtollige mest langs een mestdeur buiten te werken. Anderzijds kan de kuil niet tot de andere muur doorlopen, zoniet wordt de doorgang in de stal volkomen belemmerd. De wanden van het gebouw zullen in hout zijn geweest. Bij de rekonstruktie hebben wij twee mogelijkheden aangegeven, respectievelijk voor het woon- en voor het stalgedeelte. De woning is afgebeeld in staand blokwerk; binnenin dekt een plankenvloer de kuil af. De stal wordt gekonstrueerd uit een paneelwand met horizontale planken. Deze technieken komen, evenals die voor de nog te bespreken bedaking, nu nog in Veurne Ambacht voor. Leem- en vakwerk is in dit geval uitgesloten: er werd geen enkele aanduiding voor teruggevonden; bovendien is deze techniek in het poldergebied niet aangewezen door gebrek aan goed „plak en stakleem”. Wat de wanden betreft kunnen we nog aanvoeren dat bij de opgravingen onder de mote fragmenten van paneelwanden werden gevonden (*Arch. Belg.* 213, 155). In de wand van de stal moest er ook een toegang zijn. De bedaking moet gezien de overspanning, maar ook door het ontbreken van sporen van een stevige ondersteuning, uit lichte materialen zijn vervaardigd: dunne houten dragers met strobekking. Ook het bovendeel van de langszijden kan in stro zijn gemaakt, zoals voorgesteld in het staldeel. Op de nok zal gebruik zijn gemaakt van een kleivorst met gras of donderkruid om het geheel vast en dicht te houden.

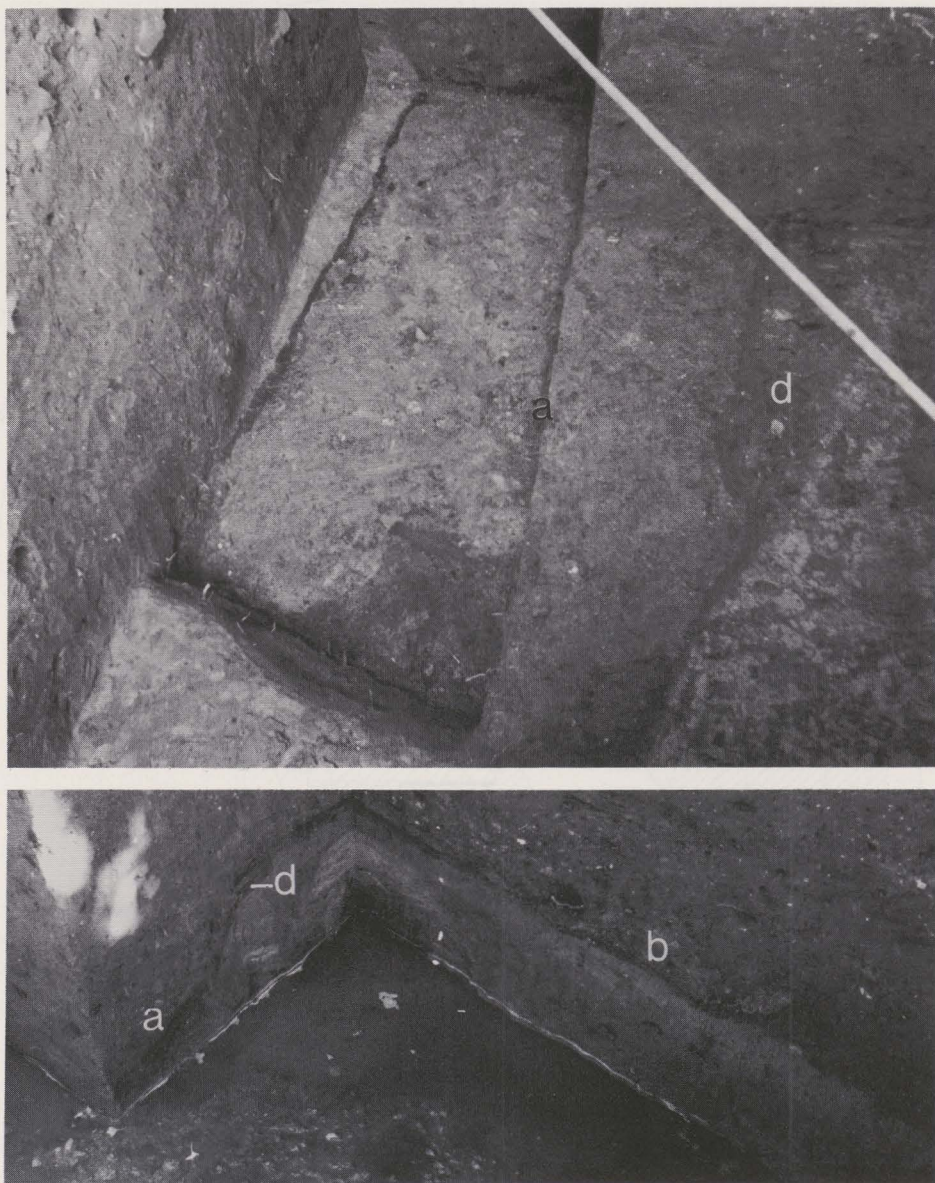
Fig. 66. Deel van het grondplan en de doorsnede van het gebouw.
