## LA PORTE DE TRÈVES À BASTOGNE

A la demande de la Commission royale des Monuments et des Sites, le Service national des Fouilles a effectué une étude sommaire de la Porte de Trèves à Bastogne, les 1<sup>er</sup> et 2 octobre 1981 (<sup>30</sup>).

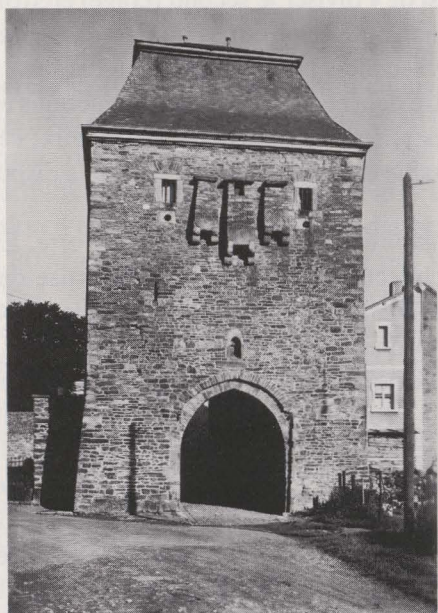
Fig. 79. La Porte de Trèves à Bastogne (1943). 1 : façade méridionale. 2 : façade occidentale. 3 : façade orientale. 4 : vue vers le sud, à travers le passage (© ACL, Bruxelles).

Cet ouvrage d'entrée concentre des défenses actives externes et passives internes. Une série de trois bretèches implantées au-dessus du passage et une archère protègent l'accès. Ces défenses furent par ailleurs modernisées par l'adjonction de deux canonnières circulaires sous les deux fenêtres hautes de la façade principale (fig. 79, n<sup>o</sup> 1).

déjà maçonnés, d'une adjonction à une époque inconnue, d'une porte extérieure à vantaux (fig. 79, n° 1).
