J. Alénius-Lecerf

FOUILLES DANS LE CHOEUR DE L'ANCIENNE ÉGLISE DE VIEUXVILLE

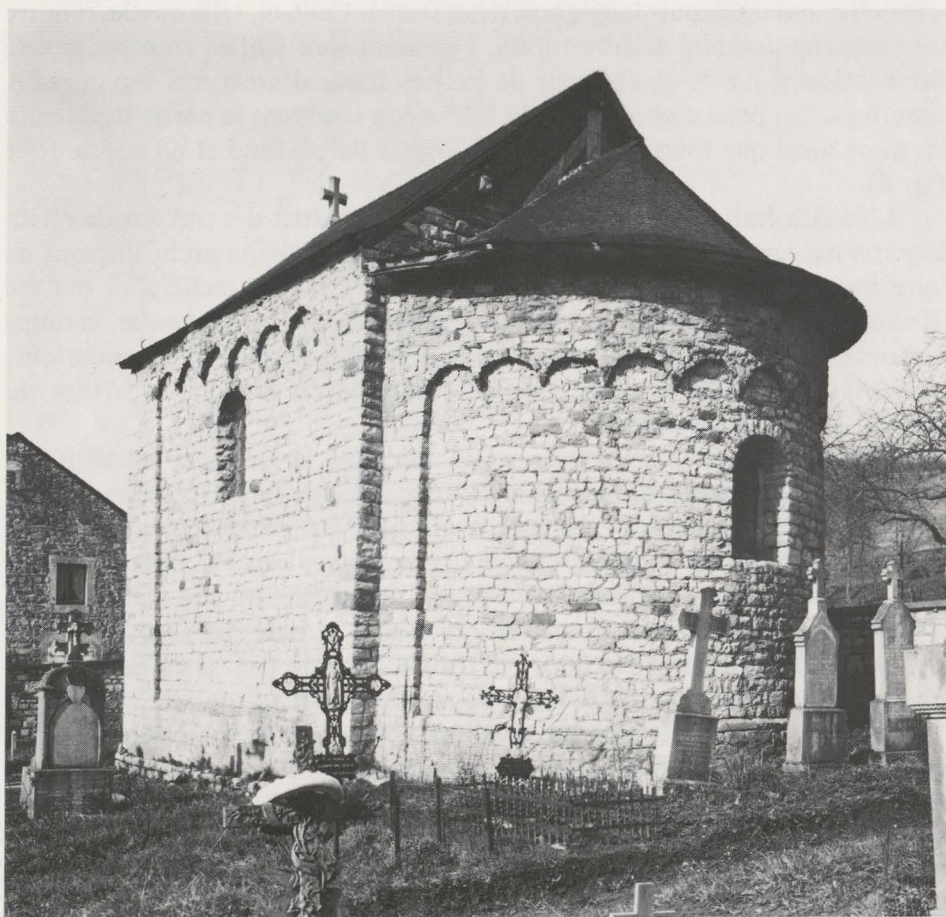
Fig. 1. Le chevet de l'ancienne église romane, avant sa restauration. Façade sud-est. © A.C.L.

par une construction nouvelle, édifiée à une soixantaine de mètres à l'est de la première. Au XVII^e siècle déjà, la tour, fort abîmée, s'écroulait et elle dut être supprimée. Les trois nefs disparurent ensuite progressivement et à leur emplacement devait s'étendre le champ de repos du village. Aujourd'hui, il ne subsiste plus que le chœur de l'édifice ancien. Étroitement ceinturé des tombes où l'on inhume encore, il représente un beau témoignage de l'architecture mosane du XII^e siècle (fig. 1).

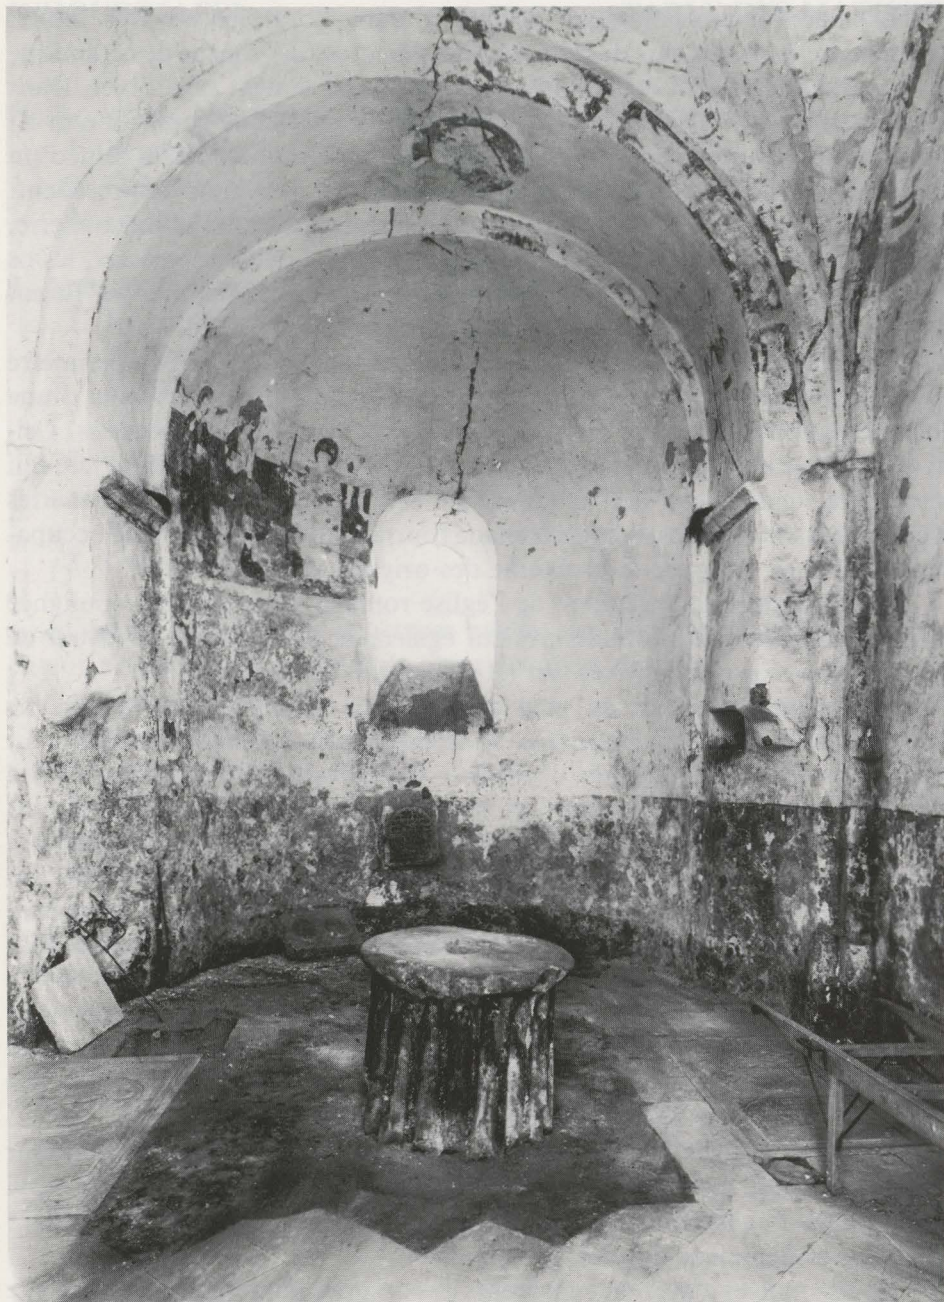
Fig. 6. Vue intérieure de l'édifice. Les fresques, telles que conservées en 1943. Au centre, l'énigmatique tambour de colonne romaine. © A.C.L.

Le sanctuaire est de modestes dimensions. Il est constitué d'un presbytérium carré (4,50 m de côté intérieur) auquel se greffe une abside semi-circulaire, de largeur un peu inférieure. Une façade occidentale moderne ferme la «chapelle» qui est depuis longtemps désaffectée. Celle-ci, telle quelle, montre une surprenante unité architecturale. Les murs sont édifiés en moellons de pierre calcaire locale et s'ornent de petites frises d'arcatures typiques. À l'intérieur, des peintures murales du XV^e siècle couvrent la partie supérieure des murs ainsi que toute la surface des voûtes du plafond et du cul-de-four (fig. 6).

D'autres vestiges remarquables sont d'ailleurs conservés. Un tambour provenant d'une monumentale colonne cannelée gallo-romaine avait servi d'autel dans l'église romane (fig. 6). Sa présence au voisinage d'un point d'eau est évidemment notoire.
