DE BOUDELO-ABDIJ TE KLEIN SINAAI

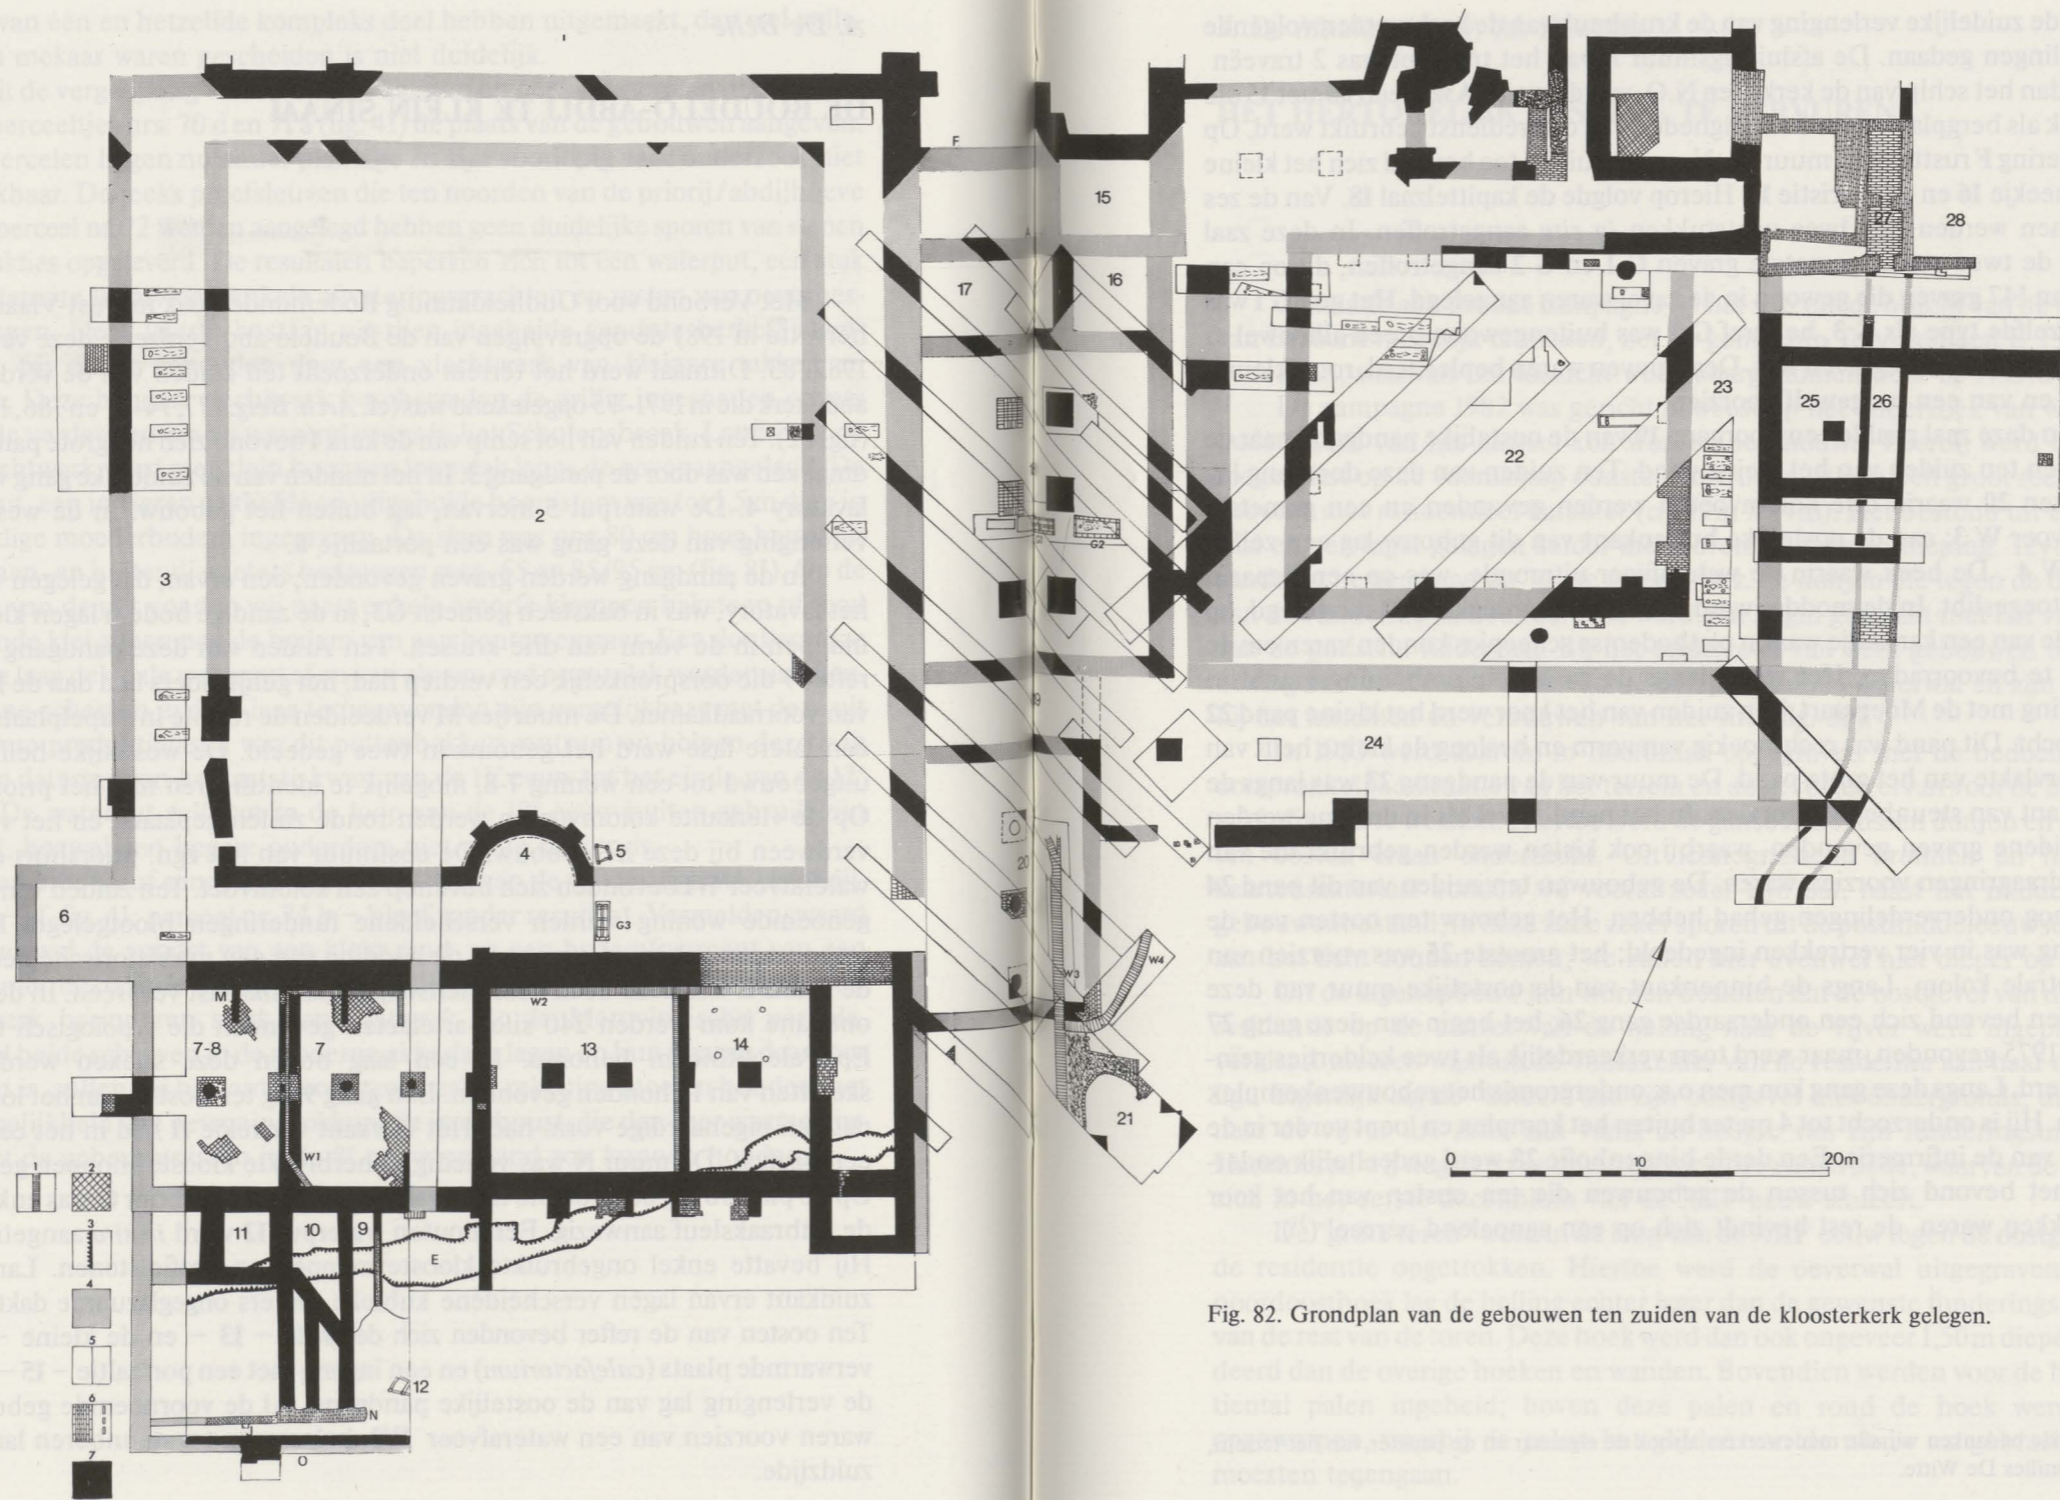
Fig. 82. Grondplan van de gebouwen ten zuiden van de kloosterkerk gelegen.

Het Verbond voor Oudheidkundig Bodemonderzoek in Oost-Vlaanderen hervatte in 1981 de opgravingen van de Boudelo-abdij en zette deze verder in 1982-'83. Ditmaal werd het terrein onderzocht ten zuiden van de verdwenen abdijkerk die in 1971-'75 opgetekend was (cf. *Arch. Belg.* 177, 74-77 en 186, 111-113) (fig. 82). Ten zuiden van het schip van de kerk 1 bevond zich het grote pand 2 dat omgeven was door de pandgang 3. In het midden van de zuidelijke gang was het lavatory 4. De waterput 5 hiervan, lag buiten het gebouw. In de westelijke verlenging van deze gang was een portaaltje 6.

In de pandgang werden graven gevonden; een ervan, dat gelegen was bij het lavatory, was in baksteen gemetst G3, in de zandige bodem lagen kloostermoppen in de vorm van drie kruisen. Ten zuiden van deze pandgang lag de refter 7 die oorspronkelijk een verdiep had; het gelijkvloers had dan de functie van voorraadkamer. De muurtjes M verdeelden de ruimte in stapelplaatsen. In een latere fase werd het gebouw in twee gedeeld. De westelijke helft werd uitgebouwd tot een woning 7-8, mogelijk te identificeren met het priorshuis. Op de vierkante kolomvoeten werden ronde zuilen geplaatst en het verdiep verdween bij deze heropbouw. De oostmuur van het zgn. priorshuis en een waterafvoer W1 bevonden zich bovenop een kolomvoet. Ten zuiden van laatstgenoemde woning werden verscheidene funderingen blootgelegd. Enkele ervan waren gebouwd over en in de bedding van een prehistorische beek. Op de plaats E was deze beek door menselijke tussenkomst verbreed. In de aldus ontstane kom werden 240 silex-artefacten gevonden die typologisch tot het Epi-Paleolithicum behoren. In een laag boven deze silexen werden de skeletten van 14 honden gevonden. Een gang 9 lag ten oosten van het lokaal 10 dat een eigenaardige vorm had. Het vierkant vertrekje 11 had in het centrum een paalgat. De muur N was volledig in herbruikte kloostermoppen gemetst. Op de plaats J lag de onderste trede van een trap. Van de muur O was enkel nog de uitbraaksleuf aanwezig. Een houten waterput 12 werd *in situ* aangetroffen. Hij bevatte enkel ongebruikte kloostermoppen en profielstenen. Langs de zuidkant ervan lagen verscheidene kubieke meters ongeglazuurde daktichels. Ten oosten van de refter bevonden zich de grote - 13 - en de kleine - 14 - verwarmde plaats (*calefactorium*) en een ingang met een portaaltje - 15 - die in de verlenging lag van de oostelijke pandgang. Al de voornoemde gebouwen waren voorzien van een waterafvoer W2, kolommen en steunberen langs de zuidzijde.

In de zuidelijke verlenging van de kruisbeuk van de kerk werden volgende vaststellingen gedaan. De afsluitingsmuur **A** van het transept was 2 traveën breder dan het schip van de kerk. Ten N.O. van de muur **A** was een kamer **15** die mogelijk als bergplaats voor benodigheden van de eredienst gebruikt werd. Op de fundering **F** rustte geen muur (?). Naar het zuiden toe bevond zich het kleine bibliotheekje **16** en de sacristie **17**. Hierop volgde de kapittelzaal **18**. Van de zes kolommen werden nog twee voetstukken *in situ* aangetroffen. In deze zaal werden de twee eerste gemetste graven **G 1** en **G 2** aangetroffen, dit op een totaal van 147 graven die gewoon in de zavel waren aangelegd. Het graf **G 1** was van hetzelfde type als **G 3**, het graf **G 2** was buitengewoon breed alhoewel er slechts één dode in begraven was. Deze graven waren bepleisterd, roomkleurig geverfd en van een tongewelf voorzien.

Aan deze zaal paalde een doorgang **19** van de oostelijke pandgang naar de gebouwen ten zuiden van het kleine pand. Ten zuiden van deze doorgang lag de keuken **20** waarin drie kolomvoeten werden gevonden en een gemetste waterafvoer **W 3**; aan de oostelijke buitenkant van dit gebouw lag een zelfde afvoer **W 4**. De beek waarin de waterafvoer uitmonde, was op een bepaald tijdstip toegeslibt. In de modder werd daarna een aanlegkade **21** aangelegd, op het einde van een kanaaltje waarin platbodemse scheepjes konden varen om de keuken te bevoorraden. Het stond langs de zuidelijke omheiningsgracht in verbinding met de Moervaart. Ten zuiden van het koor werd het kleine pand **22** onderzocht. Dit pand was rechthoekig van vorm en besloeg de kleine helft van de oppervlakte van het grote pand. De muur van de pandgang **23** was langs de buitenkant van steunberen voorzien. In het pand zowel als in de gang werden verscheidene graven gevonden, waarbij ook kisten werden gebruikt die van ijzeren draagringsen voorzien waren. De gebouwen ten zuiden van dit pand **24** zullen nog onderverdelingen gehad hebben. Het gebouw ten oosten van de pandgang was in vier vertrekken ingedeeld; het grootste **25** was voorzien van een centrale kolom. Langs de binnenkant van de oostelijke muur van deze gebouwen bevond zich een onderaardse gang **26**; het begin van deze gang **27** werd in 1975 gevonden, maar werd toen verkeerdelijk als twee keldertjes geïnterpreteerd. Langs deze gang kon men o.a. ondergronds het gebouwencomplex verlaten. Hij is onderzocht tot 4 meter buiten het complex en loopt verder in de richting van de infirmerie. Een derde binnenhofje **28** werd gedeeltelijk onderzocht; het bevond zich tussen de gebouwen die ten oosten van het koor opgetrokken waren, de rest bevindt zich op een aanpalend perceel (⁵¹).
