J. Termote, M. Dewilde

HET VERSTERKTE LEGERKAMP UIT 1694 TE VEURNE-BEWESTERPOORT

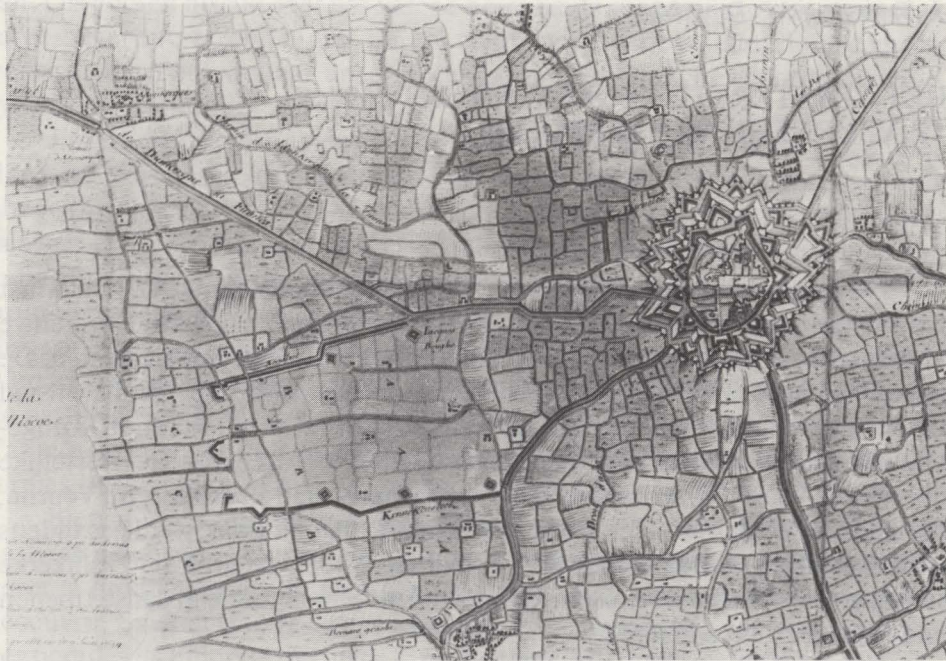
Fig. 100. De fortificaties van de stad Veurne met het versterkte legerkamp. Ontwerp uit 1694 (Collectie J. Sierens, Veurne).

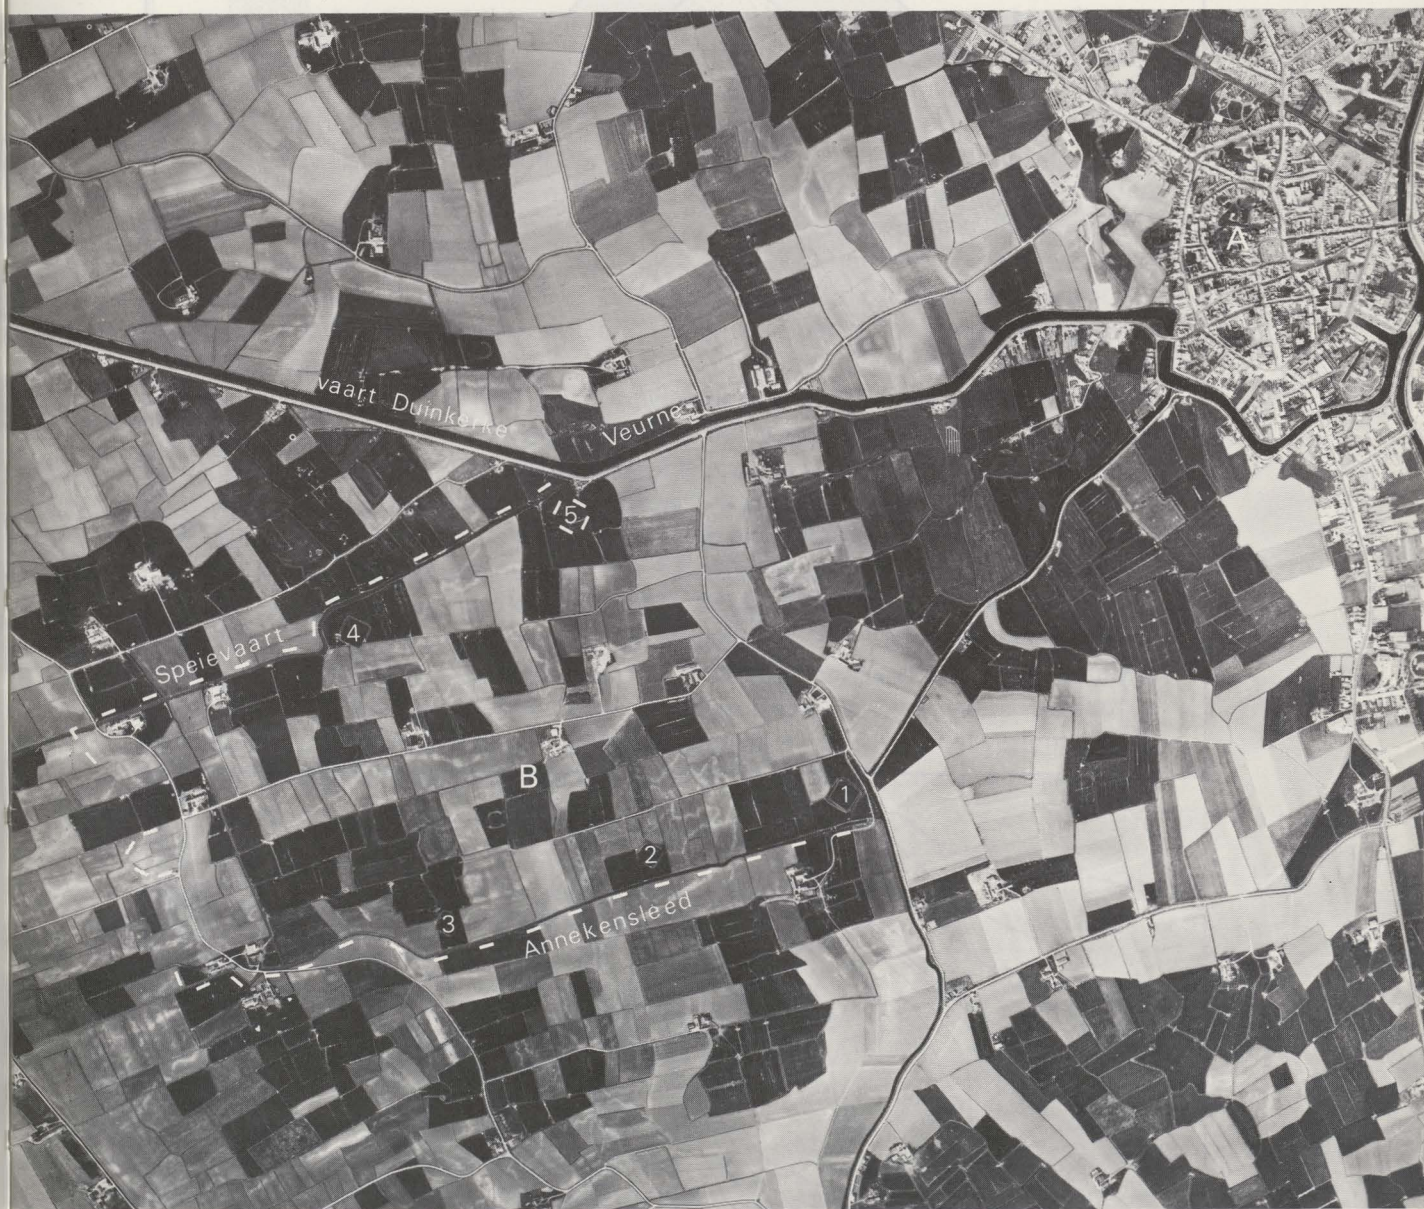
Fig. 101. Luchtfoto van het gebied ten zuidwesten van Veurne, toestand 1968. S. 1/20.000.

A: de stad Veurne.

B: het versterkte legerkamp; 1: onderzochte schans, in sept. 1983 geëffend; 2 en 3: na 1972 verdwenen schansen; 4: nog bestaande schans; 5: vermoedelijke plaats van de schans 'Sint-Jacobsbrug', kort na 1972 gesloopt.

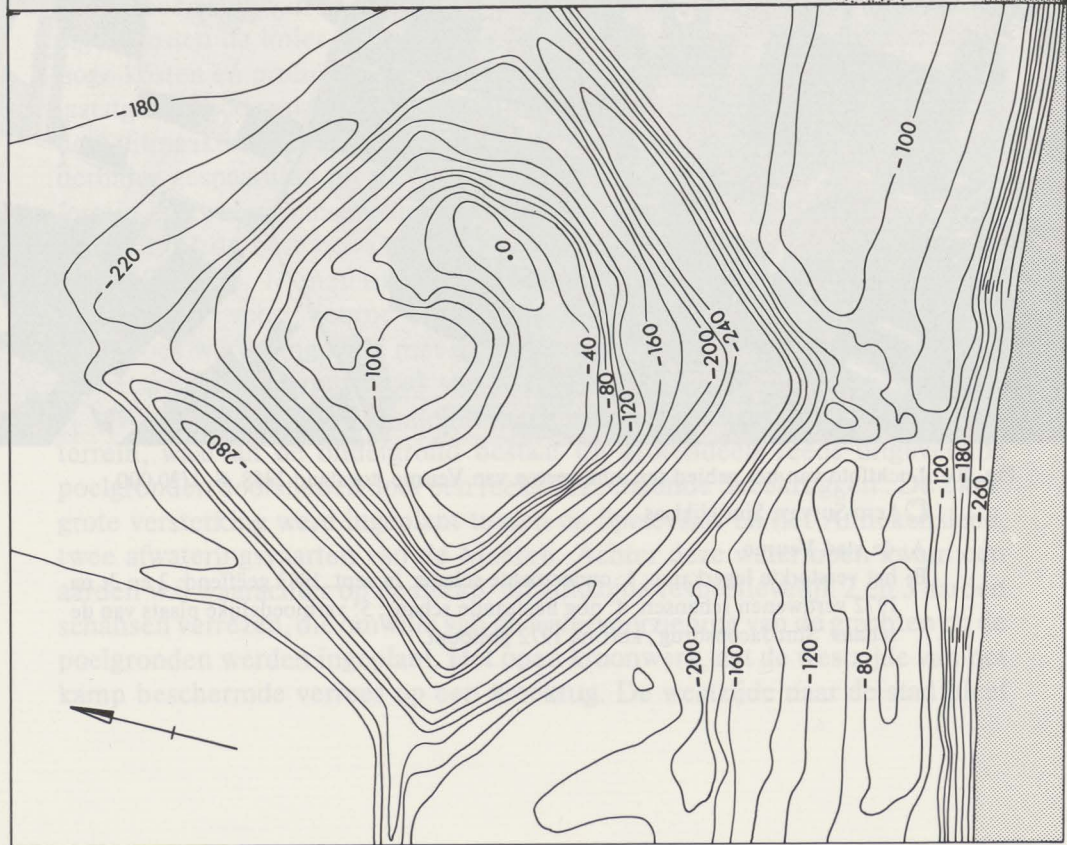
Fig. 102. Microtopografische opname van de onderzochte schans (toestand 1982).
Interpretatiekaart van de grachten en wallen.

open wat het kamp bij een eventuele inname onbruikbaar maakte. Op het terrein tekende de onderzochte schans zich nog duidelijk af als een vierkant eiland van 66 m zijde omgeven door een gedeeltelijk nog natte gracht. Van de wal rond het kamp was ten zuiden enkel nog een lichte verhevenheid merkbaar (fig. 102). Een doorsnede door gracht en heuvellichaam leverde gegevens omtrent de ondergrond, de opbouw en de uitrusting van de schans; ze werden gelukkig aangevuld door controle bij de nivelleringswerken in september 1983.

De versterking bleek gedeeltelijk op de vulling van een post-middel-eeuwse veenput aangelegd. Een 1,3 m diepe en 14 m brede gracht met U-vormig profiel omringde de schans volledig. De vrijgekomen grond werd in horizontale lagen aangebracht, waarbij in een eerste fase het eiland een 40-tal cm werd opgehoogd. Een 7 m brede licht opgaande strook scheidde de gracht van de 11,4 m brede wal, waarvan enkel de basis nog bewaard bleef. Deze breedte wijst op het voorkomen van een walgang. De toegang lag blijkens een 4,5 m brede onderbreking in de wal in het midden van de noordwestzijde. Binnen de omwalling had een felle brand gewoed te oordelen naar de *in situ* verbrande kleigrond; samen met het ontbreken van funderingssporen en paalgoten vormt dit een aanwijzing dat de uitkijktoren in vakwerk was opgetrokken en door brand vernield werd. De top van de wal werd op een niet achterhaald tijdstip afgestoken, waarbij de aarde over het binnenoppervlak en de strook gespreid werd. Het binnenloopvlak bleek opvallend arm aan vondsten. Gezien de ligging van de versterking – achter de eigenlijke linies – en het verloop van de militaire gebeurtenissen kende het kamp waarschijnlijk nooit een geregelde bezetting.
