ARCHAEOLOGIA BELGICA

Recherches archéologiques dans l'église d'Ocquier

J. MERTENS

RECHERCHES ARCHÉOLOGIQUES DANS L'ÉGLISE D'OCQUIER

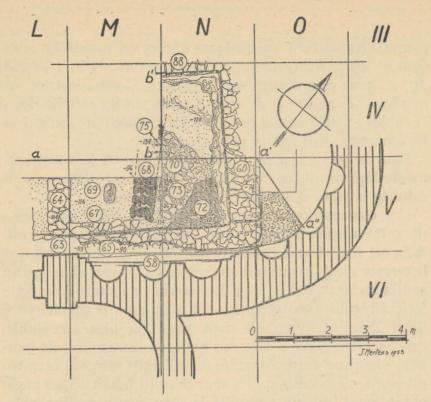
Fig. 2. — Plan du niveau 2 dans le chœur.

première église sont les quelques assises du massif 72, sises dans et sous l'angle sud-est du chœur actuel : N V, à — 128 fig. 2; posé directement sur le schiste, il est construit en moellons de calcaire et de schiste, reliés par un mortier doux et sableux. Cette abside primitive fut coupée après coup par les fondations de l'édifice pré-roman 60.

Une constatation étrange put être faite dans l'axe même de cette abside primitive (fig. 3): à l'endroit précis où, dans cet axe, devait passer le mur 72, nous constations que le terrain vierge remontait subitement à — 121, alors qu'au sud la roche était à — 143. Le terrain remontait-il de cette façon irrégulière ou le mur n'a-t-il pas passé par cet endroit? Cette dernière hypothèse nous paraît la plus acceptable, car nous trouvions encore, sur quelques centimètres de hauteur, une paroi verticale taillée dans l'argile vierge et orientée est-ouest, c'est-à-dire que le mur primitif faisait ici un angle obtus, pour reprendre ensuite le plan circulaire. Probablement avons-nous ici une niche axiale dans l'abside du chœur, une réduction du plan monumental existant dans l'église carolingienne de Sainte-Gertrude à Nivelles (1).

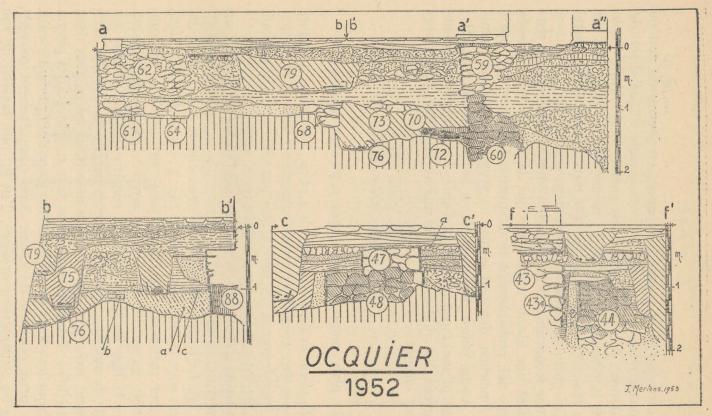
Fig. 4. — Profils; coupe b-b': a. démolition de la chapelle primitive. b. reste du mur 68. c. couche de construction de la chapelle pré-romane 88.

Celles-ci consistent en une tombe orientée nord-sud et se trouvant sous le chœur de l'église actuelle : tombe 76, N V (fig. 3 et 4, coupe a-a") (1), profondeur — 164 (2) ; le défunt

Un amas de dalles en calcaire, posées à plat sur l'argile — 61, fig. 4, coupe a-a" — pourrait également être en rapport avec ce vague édifice primitif; il se trouve presque au même niveau que 68 quoique une trace plus profonde, 64, soit également orientée nord-sud.

Tombe 75 (MN IV) : profondeur : -134; placée au-dessus de 76 ; d'après les différents strates, visibles dans la coupe b-b' (fig. 4), la tombe fut creusée après l'aménagement du second niveau roman ; le défunt y est déposé sur le dos, la tête à l'ouest ; traces du cercueil.

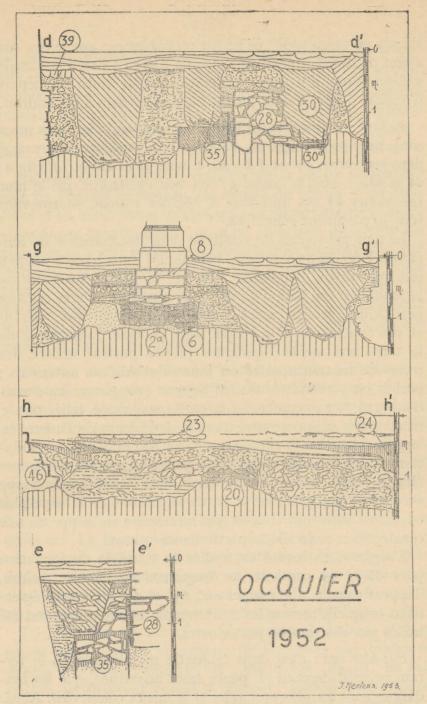
Fig. 5. - Profils.

Les autres restes de ce premier sanctuaire sont quelques traces des murs de la nef; le mur méridional apparaît dans la coupe d-d' (fig. 5) trace 30a: cette assise de pierres se trouve sous le mur de l'église romane 28 et sous la tombe 30, taillée partiellement dans la fondation romane; le mur 30a repose directement dans la tête de roche schisteuse. Il y a également en cet endroit, sous le mur roman de l'entrée du chœur, les traces — quelques pierres avec le même mortier jaune très sableux et fin que 30a et 72 — orientées nord-sud et taillées dans l'argile schisteux; c'est probablement le mur oriental de la nef primitive: prof. de — 119 à — 134. Le mur nord

Nef: le mur méridional longe le mur roman ; les deux murs sont nettement séparés, ce que l'on constate clairement dans les coupes e-e' et d-d' (fig. 5, resp. 35 et 28) et f-f' (fig. 4: 44 et 43a) ; dans la coupe f-f' on voit également que le mur pré-roman 44 est antérieur à l'édifice roman, se trouvant sous le pavement roman 43.

Le mur oriental, en même temps mur de la nef, n'était pas si large: 1,03 m seulement; il n'en reste que quelques pierres de l'assise inférieure (20 : coupe h-h', fig. 5); en cet endroit se trouvent plusieurs tombes; le mur était également coupé par une couche d'argile brûlé, 24, provenant

Lors d'un rehaussement postérieur une couche de pierres fut placée contre le mur des bas-côtés : 3 et 39 (coupe d-d', 39, fig. 5).

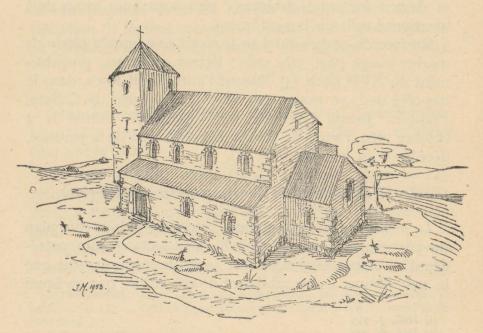
Fig. 8. — Essai de reconstitution de l'église pré-romane.

Le plan de cet édifice est caractérisé par la juxtaposition d'éléments à plan carré: chœur, nef et bas-côtés, tour. C'est une composition extrêmement simple: la nef et les collatéraux sont flanqués d'un chœur et d'une tour; pas de transept ni d'absides latérales; un essai de reconstitution permet de se faire une idée de l'ensemble (fig. 8): nous pourrions citer comme parallèles les églises rurales des XIe et

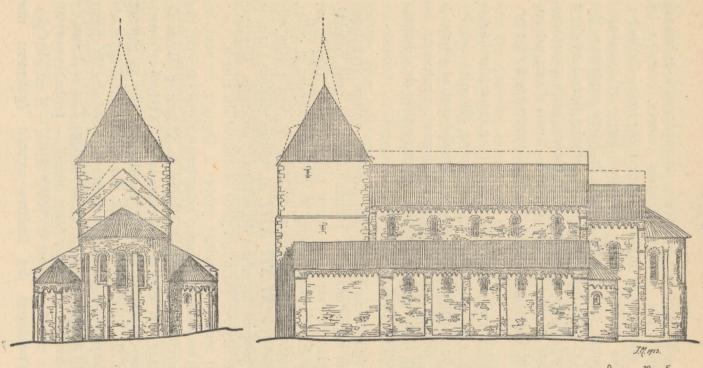
Ocquier. Eccl. s. Remacli.

Fig. 9. — Reconstitution de l'église romane.

L'extérieur de l'église (fig. 9), correspond parfaitement aux

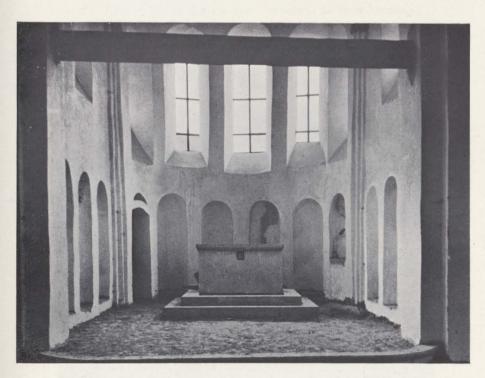
Pl. II b. — Vue de l'intérieur du chœur roman avec niches.

Chœur: la plus belle découverte est sans doute celle des douze niches du chœur (pl. II, b): celui-ci se compose de deux parties: un presbyterium carré, couvert d'une voûte d'arêtes, et une abside semicirculaire; ces deux parties furent cons-

L'abside du chœur est séparée du presbyterium par deux retraits successifs; une série de six niches, identiques à celles mentionnées ci-dessus, le contourne complètement (pl. II, b); toutes ces niches se trouvent au même niveau. Les deux niches latérales ont cependant été remaniées partiellement au cours de travaux ultérieurs ; celle au nord fut désaffectée et élargie pour en faire un passage vers la sacristie; ces transformations ont eu lieu à une époque déjà très reculée : l'arcade de ce passage est encore construite en tas de charge, avec clé de voûte triangulaire; ces remaniements doivent probablement être mis en rapport avec le second niveau roman dans le chœur (cfr supra, p. 13). Les mêmes changements peuvent être constatés aux fenêtres de l'abside: actuellement il y en a cinq, mais toutes ne sont pas primitives, ce qu'on remarque facilement à leur disposition irrégulière et quelque peu forcée (pl. III.b): les deux fenêtres aux extrémités nord et sud de l'abside sont plus basses que les trois baies centrales; elles sont maconnées avec un mortier rosâtre ne correspondant pas à celui du chœur primitif; la niche méridionale du chœur fut remaniée en même temps. L'arcade entre l'abside et le presbyterium fut également res-

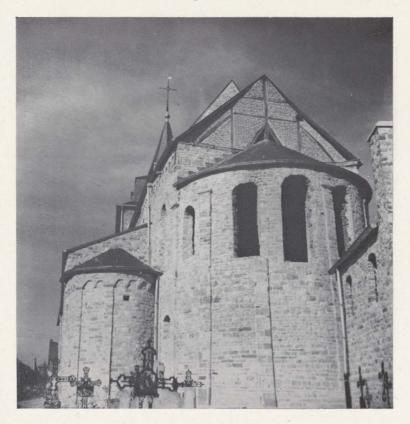
Pl. III b. — Vue de l'extérieur du chevet roman après la restauration.

Le profil des toits dénote également des aménagements postérieurs; le mur au-dessus du presbytère est construit avec charpente de bois, complétée de briques (pl. III, b). La tour, avec son appareil moderne et sévère, n'a plus rien de roman; elle est coiffée d'un toit anachronique et pesant.

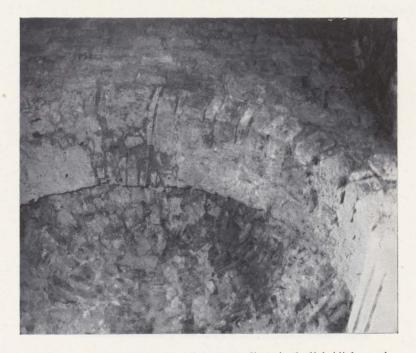
Pl. IV b. — Arc en opus mixtum couvrant l'entrée de l'absidiole nord.

L'absidiole sud a été complètement refaite; en 1736 elle avait été remplacée par une sacristie (pl. X, a) (1). L'absidiole nord présente encore tous les remaniements y effectués au cours des siècles: dans la maçonnerie sont remployées des tuiles romaines, des briques du XVIe siècle, etc.; son arc est une très belle construction en opus mixtum où les moellons de calcaire alternent avec des dalles d'hypocauste romain, ce qui donne un joli effet pictural (2), de la plus pure tradition romaine (pl. IV, b).

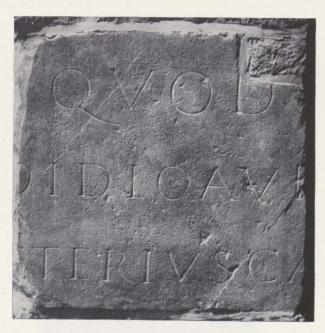
PL. V b. — Inscription romaine dans le porche.

Dans le jambage nord de l'entrée extérieure du porche est encastrée un fragment d'inscription romaine, adaptée à la construction romane (pl. V, b); c'est une pierre taillée, en calcaire gris, à grain compact; hauteur: 48 cm, largeur: 67 cm; les caractères ne sont pas incisés profondément, mais sont très réguliers et presque carrés; ceux de la première ligne ont 8 cm de haut, ceux des 2º et 3º lignes respectivement 6,8 et 6,7 cm; le texte est le suivant:

Q V O D D I D I O A V R S T E R I V S C A Cette inscription a été étudiée par le professeur L. Halkin, dont nous reprenons les conclusions : selon cet auteur, la pierre est un fragment d'une inscription honorifique, datant du IIe siècle (1).

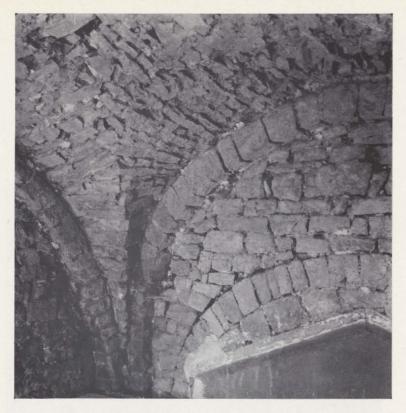
Pl. VI a. — Voûte du porche roman.

Porche. L'accès au sanctuaire roman se faisait par un porche monumental situé dans la prolongation du bascôté sud; ce porche est couvert d'un voûte d'arêtes $(pl.\ VI,a)$; le portail même, donnant directement dans la nef latérale, ne présente aucune décoration; son architrave est un linteau triangulaire monolithe. Le pavement du porche, probablement primitif, consiste en une mosaïque de petites dalles de schiste, placées de champs et disposées en arête de poisson $(pl.\ VI,b)$; ce pavement s'arrête à 19 cm des murs nord et sud du porche; à cet endroit les mêmes murs présentent un arrachement sur une hauteur de 24 cm; il y eut là probablement une banquette longeant l'entrée.

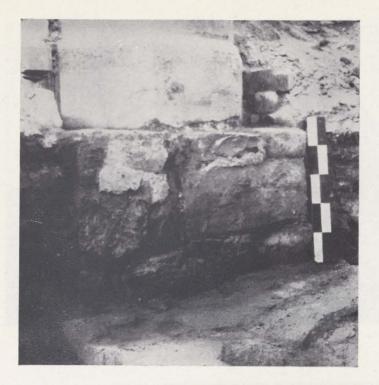
PL. IXa. — Pilier de la nof avec base carrée primitive.

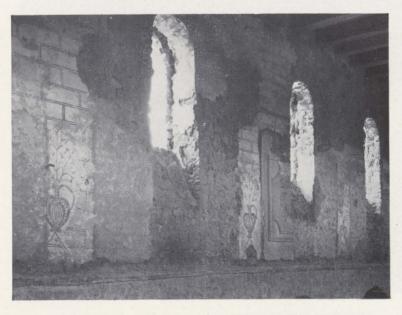
Pl. IXb. — Fenêtres romanes de la nef et restes de peintures à fresques.

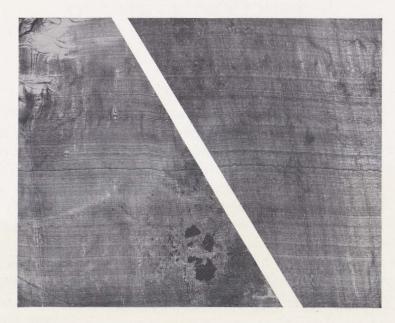
Fig. 7. - Détails des colonnes de la nef.
