ARCHAEOLOGIA BELGICA

L'église Saint-Etienne à Waha

RAPPORT SUR LES FOUILLES DE 1956-1957

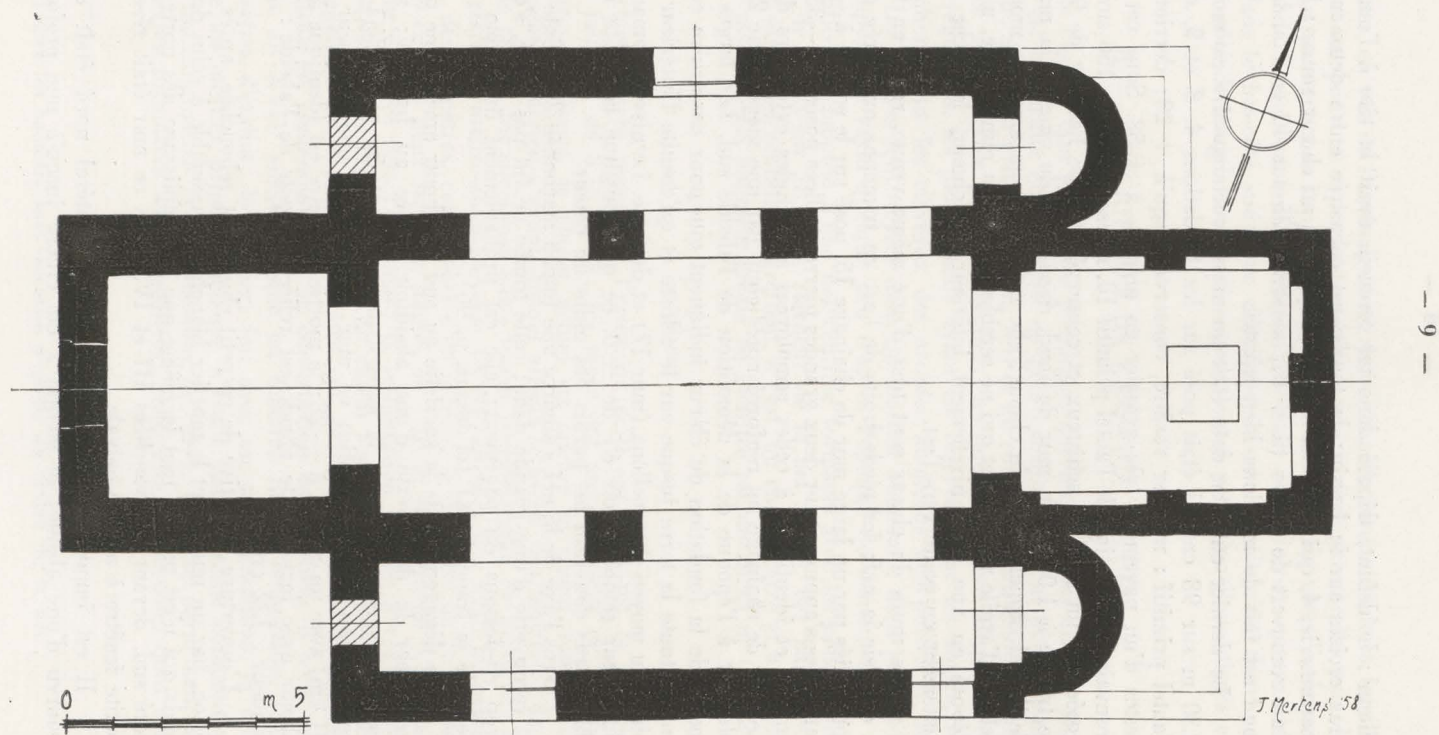
Fig. 2. — Plan reconstitué de l'église romane.

L'édifice se compose d'une nef centrale formant, avec les collatéraux, un carré de 18,50 sur 18,50 m (largeur de la nef : 6,50, des bas-côtés : 3,50 m); sur la nef centrale se greffent, à l'est, un chœur carré et à l'ouest, une tour massive. La longueur totale de l'édifice est de 26,95 m (fig. 2).

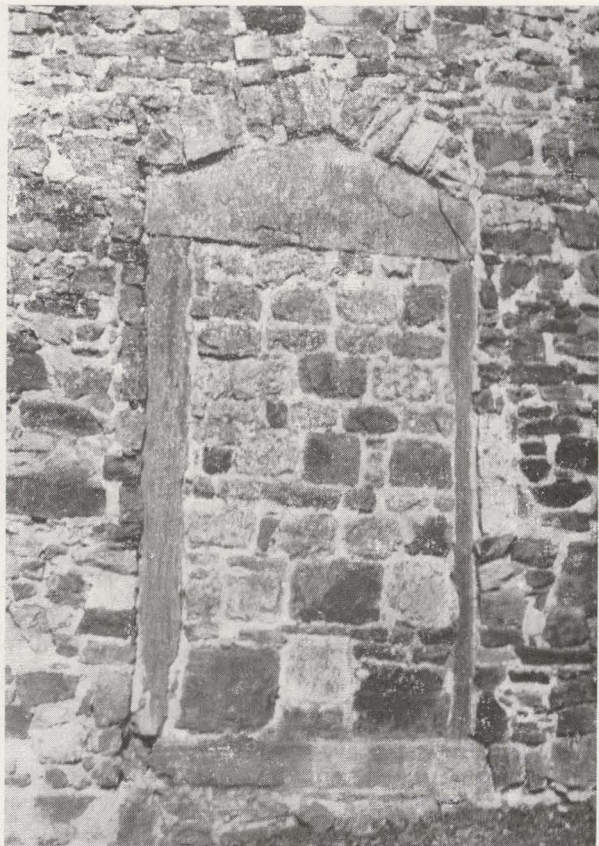
Pl. V a. — Porte murée, dans le bas-côté nord.

La tranchée VI, au nord de la tour, confirme les données de la tranchée V; ici également une entrée fut aménagée dans le bas-côté : large de 118 cm, elle est d'un aspect beaucoup plus archaïque : les jambages sont formés de monolithes en psammite du Condroz ⁽⁶⁾, placés verticalement et soutenant un linteau en bâtière, surmonté d'un arc de décharge en mitre

(pl. V a) ; d'après le mortier, cette porte n'appartient pas à l'édifice primitif. Cette tranchée révéla également pour la première fois l'existence certaine d'un édifice antérieur à l'actuel : murs en moellons avec mortier jaune pâle, démolis au moment de la construction de l'infrastructure de la tour. Vers l'ouest se trouve un massif correspondant à celui rencontré dans la tranchée IX, mais relié cette fois à la fondation de la tour.

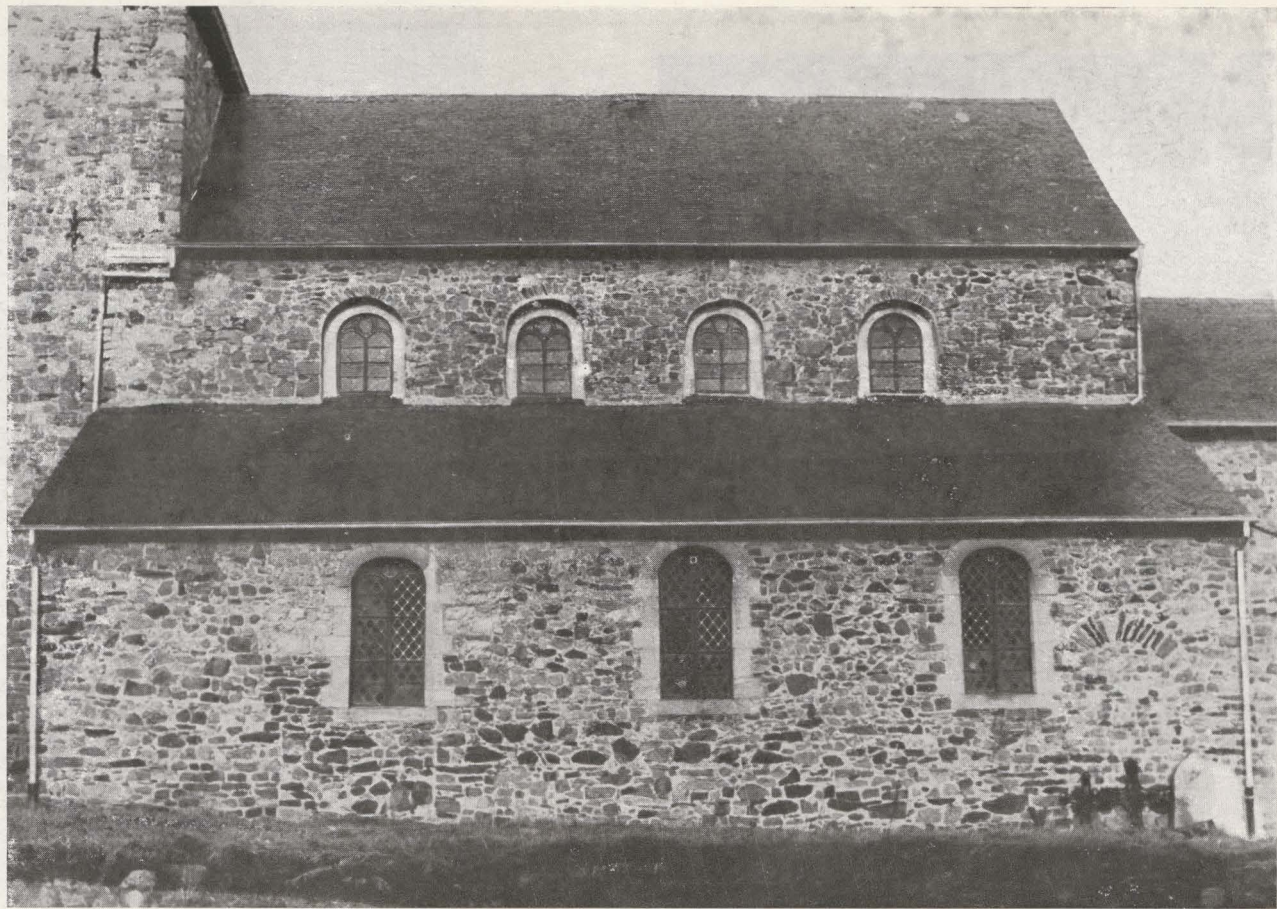
Pl. VII. — Vue extérieure de la nef et du bas-côté sud.

Vue de l'extérieur, cette nef présente quelques anomalies (fig. 5-6); surtout la face nord est instructive : alors qu'à l'intérieur on ne voit que quatre fenêtres, le parement extérieur porte la trace de six arcades; quatre de ces niches, dans lesquelles subsistent des fragments de crépis primitif encadrent les baies existantes; de part et d'autre se trouvent des arcades actuellement aveugles; celle vers l'est est complètement conservée (pl. VI b), celle à l'ouest (pl. VIII a) a été entaillée au moment de la construction de la tour. Sous la corniche, immédiatement au-dessus des arcades, le mur semble refait sur une hauteur de 50 cm; le même fait se présente sur la face sud de la nef; ici cependant, les deux arcades aveugles à l'est et à l'ouest ont disparu, le parement ayant probablement été refait au cours des siècles (pl. VII).

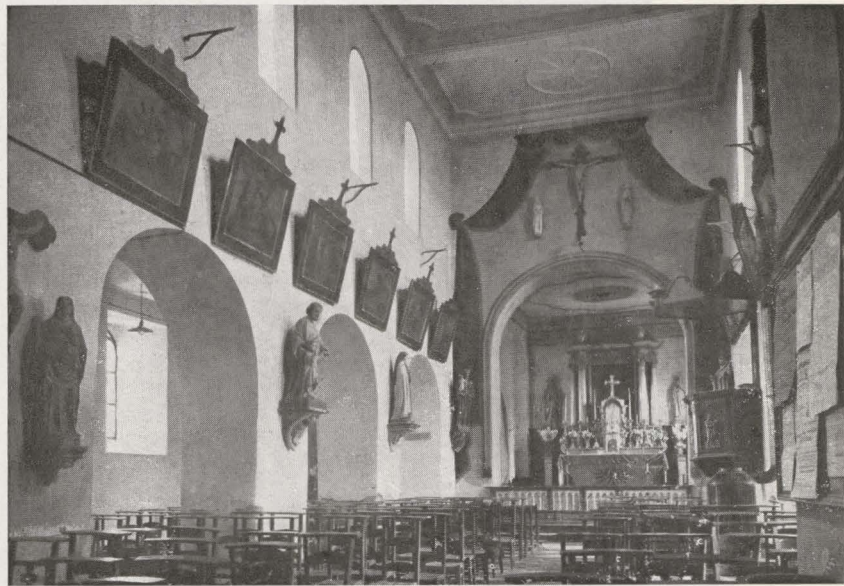
Pl. IX b. — Intérieur de l'église avant la restauration.

santes. L'aspect général de l'intérieur de l'église avant la restauration était en grandes lignes celui du XVII^e siècle (pl. IX b) : ameublement baroque, plafond plat à moulures en stuc couvrant les nefs et le chœur. A l'extérieur, l'aspect a également quelque peu changé depuis le XI^e siècle : outre les remaniements à la tour et aux collatéraux, il faut noter surtout la disparition

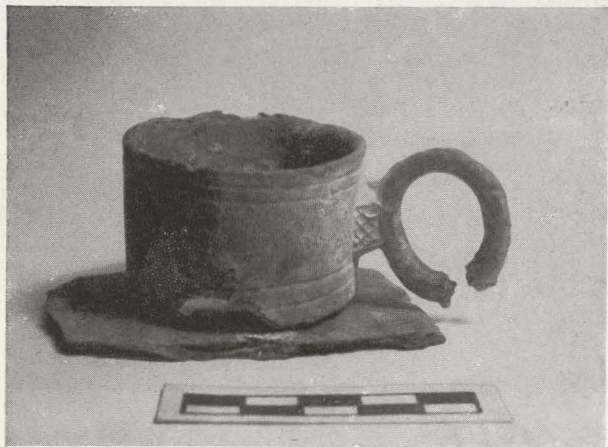
Pl. XI b. — Reliquaire en étain.

2. Dans l'autel du bas-côté nord fut découvert un petit reliquaire, posé sur un morceau d'ardoise et contenant deux fragments d'ossements; c'est une petite tasse en étain, d'un diamètre de 51 mm et haute de 33 mm; la décoration consiste en deux bandes composées de deux lignes gravées; la soudure, rattachant l'anneau formant anse (diamètre : 32 mm) est pourvue d'un simple décor gaufré (pl. XI b).
