ARCHAEOLOGIA
BELGICA

LA VILLA BELGO-ROMAINE DE « FIN-DE-VILLE »
(COMMUNE DE MONT-LEZ-HOUFFALIZE)

La villa belgo-romaine de « Fin-de-Ville »

NOUVELLES DECOUVERTES (1)

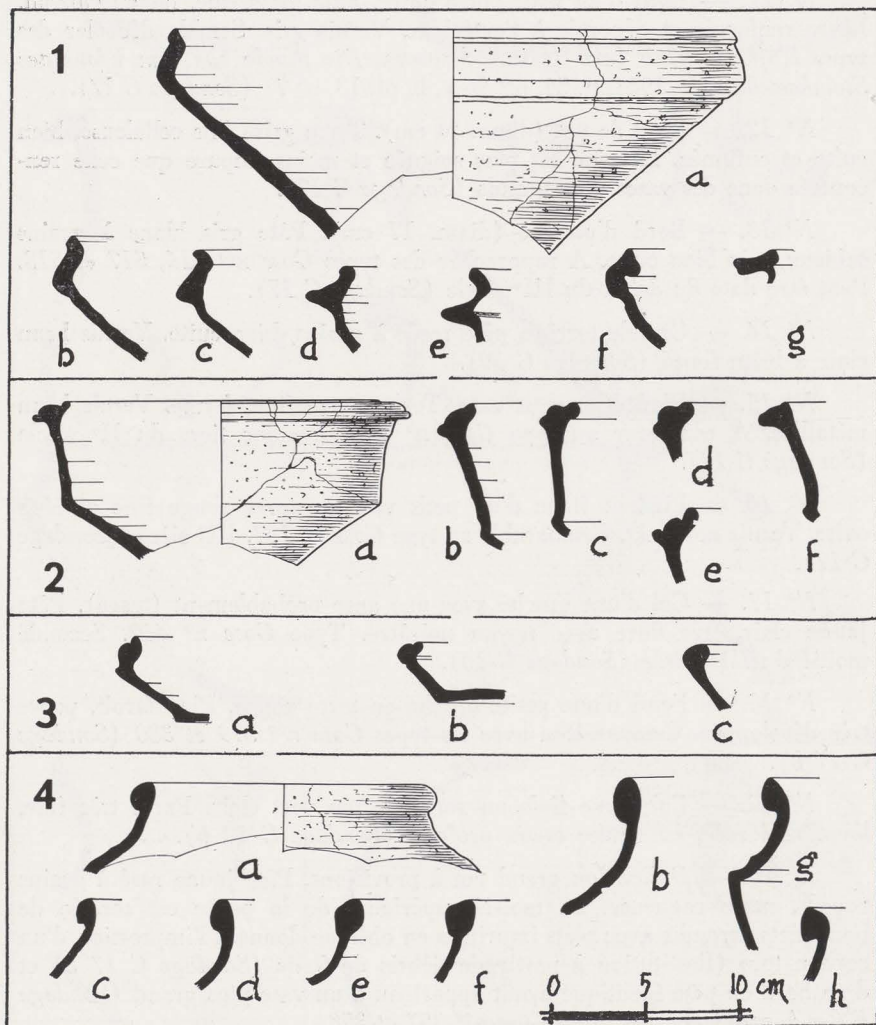
Fig. 7. — La céramique locale.

Diamètres (en cms). 1 b : 33, 1 c : 34, 1 d : 36, 1 e : 38, 1 f : 37,
1 g : 26.

Nous avons groupé sur une planche spéciale la céramique dite « locale », à pâte impure et celluleuse. La couleur de cette poterie, sans engobe ni vernis, va du brun au gris foncé et jusqu'au noir pour les bords et cols, tandis que l'intérieur des vases est toujours bien noir par enfumage. Certaines pièces à pâte plus fine et bien cuite sont assez résistantes. Ce type de céramique est très largement représenté.

Terrines : n° 1, <i>d</i> et <i>e</i>	avec n° 50, fig. 9, de Bourcy.
<i>a</i> , <i>b</i> , <i>c</i>	avec n° 51, ibidem.
Assiettes : n° 3, <i>a</i> et <i>b</i>	avec n° ^{os} 45 et 46, ibidem.
Pots : n° 4, <i>g</i>	avec n° ^{os} 53 et 54, ibidem.
n° 4, <i>a</i>	avec n° ^{os} 14 et 15, fig. 7, de Hives.

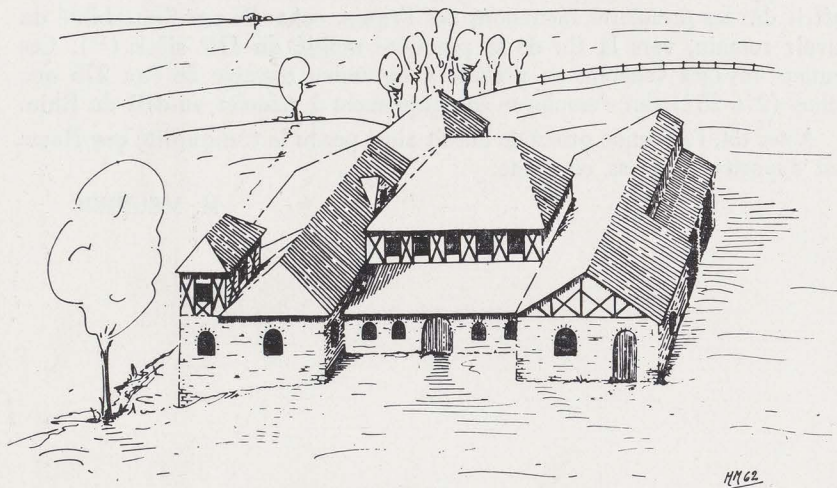
Fig. 8. — Essai de restitution de la villa de *Fin-de-Ville* dans la première moitié du III^e siècle.

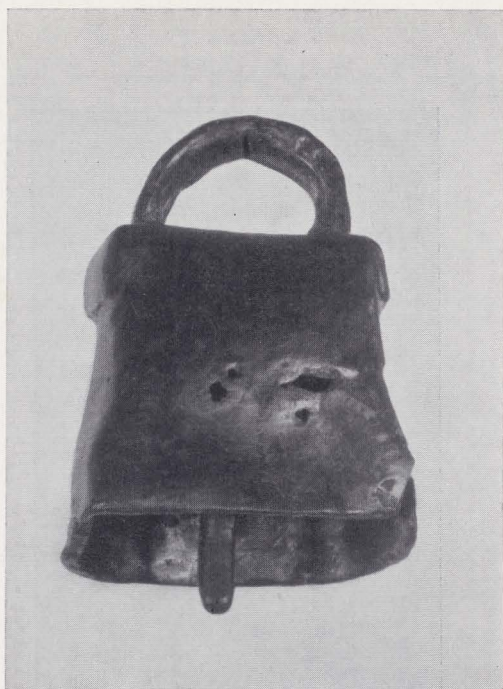
Pl. II a. — Clochette faite d'un feullard en fer avec âme en bronze (1/1).
(Copyright S. N. F.)
