# ARCHAEOLOGIA BELGICA

L'Église Saint-Servais  
à Dourbes (Namur)

J. MERTENS

Extrait des *Annales de la Société archéologique de Namur*,  
t. XLVI, 1952, pp. 121-145.

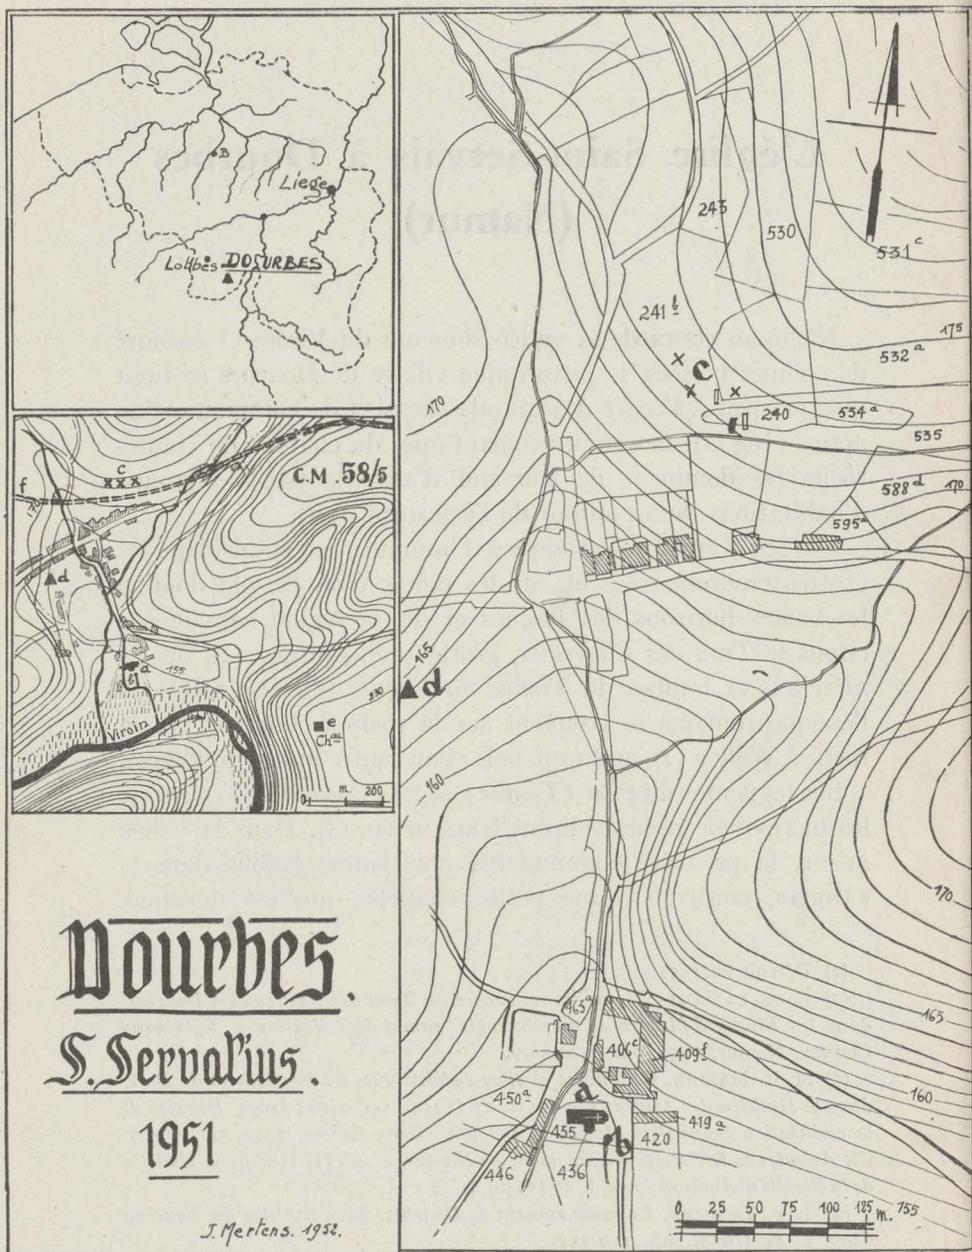
FIG. 1. — Dourbes : Situation générale : a) église. — b) source. —  
c) cimetière mérovingien. — d) villa romaine. — e) château. — f) voie ancienne.

Mais c'est dans le centre même du village actuel de Dourbes qu'à dû se situer l'habitat le plus important (fig. 1, *d*). Un rapide sondage fait en 1951 a révélé une canalisation construite avec un soin extrême et appartenant sans doute à un complexe de bâtiments assez important. Des fouilles systématiques à cet endroit seraient certainement intéressantes.

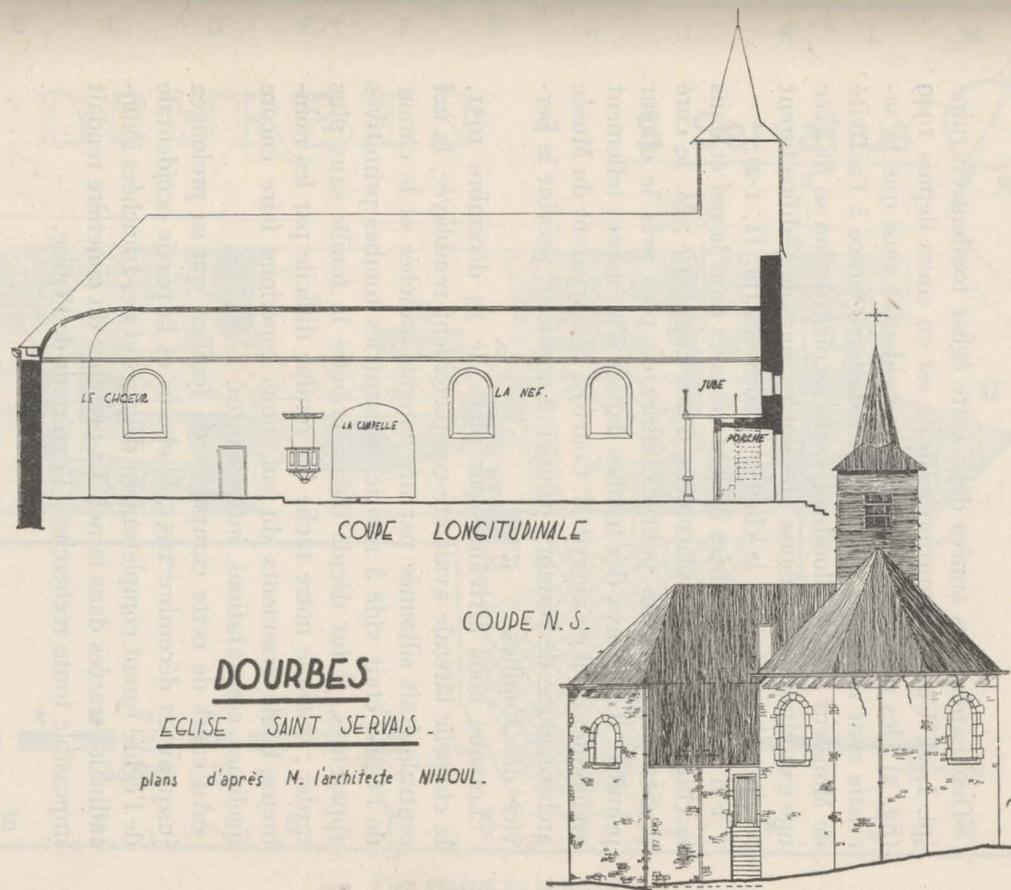
plans d'après M. l'architecte NIHOUL.

FIG. 2. — Coupe et élévation d'après l'architecte Nihoul.

Depuis plusieurs années déjà, cette église tombait en ruine (pl. I, 2). Une restauration radicale est en cours depuis 1949 (fig. 2) : les murs septentrional et occidental ainsi que la sacristie sont rebâties à partir des fondations. Grâce à l'activité de Monsieur le curé Blondeau, cette reconstruction se fit avec une exactitude scrupuleuse ; les autres murs de l'édifice furent rejointoyés, le toit et le clocher renouvelés (pl. II, 1-2).

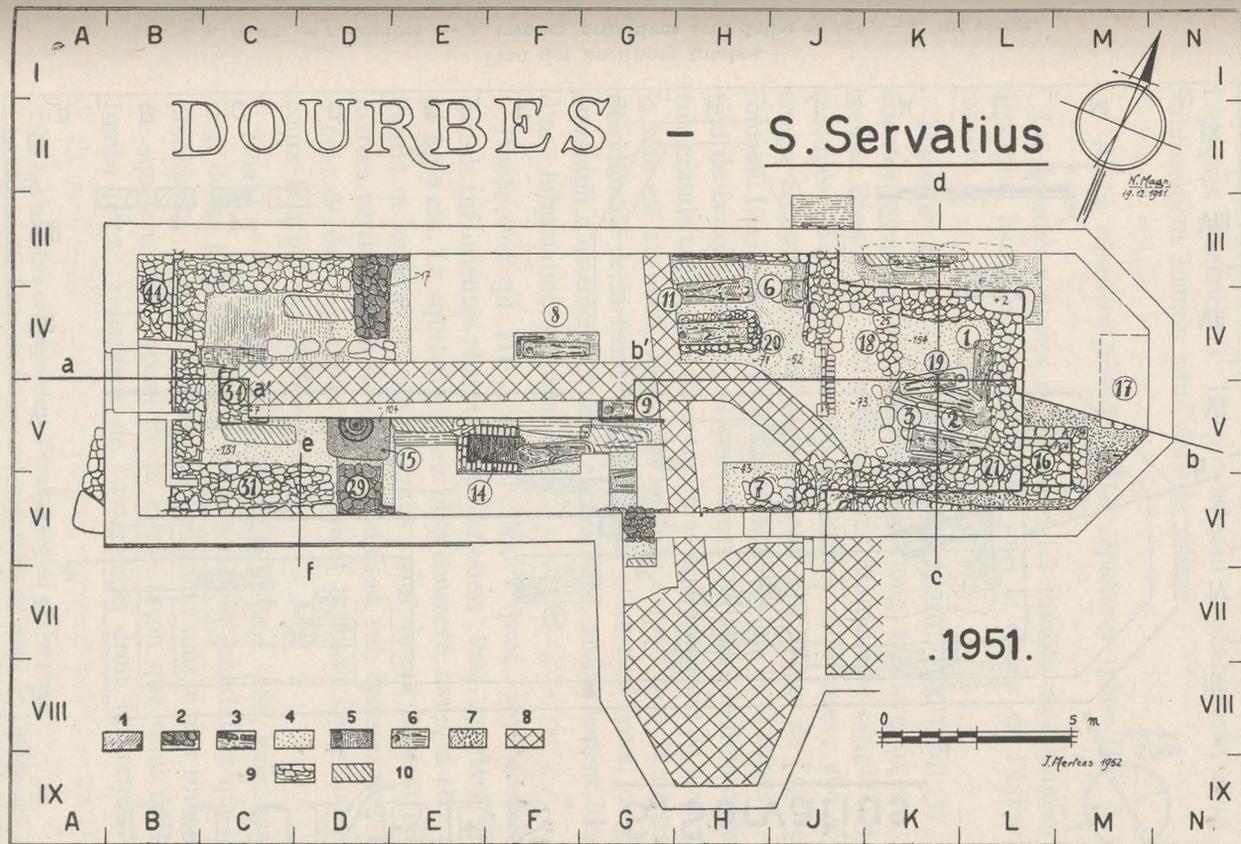
Plan général de la fouille.

1. murs existants. — 2. murs de la chapelle primitive. — 3. dalles en tuf. — 4. tuf vierge. — 5. cendres. — 6. tombes. — 7. débris de démolition. — 8. terrain bouleversé. — 9. fondations. — 10. tombes tardives.

#### LA FOUILLE (plan I).

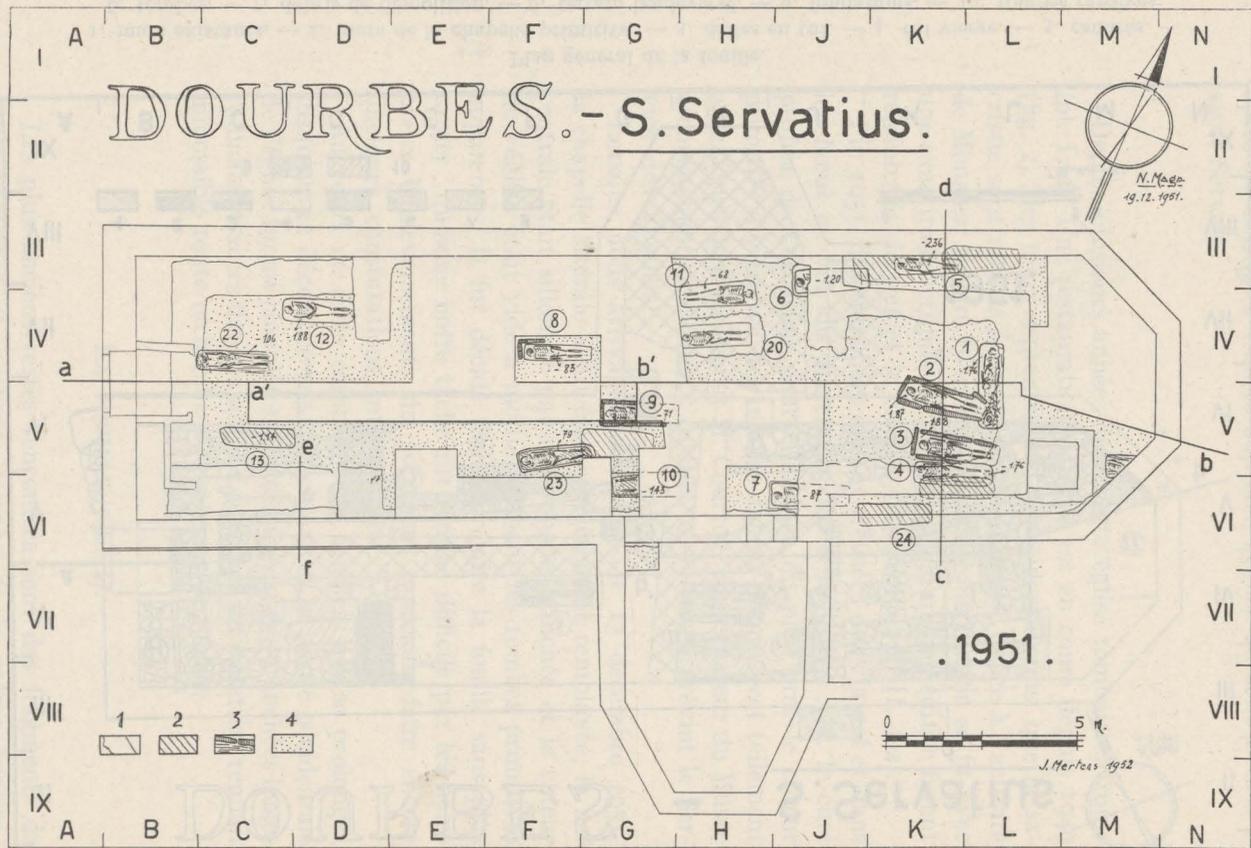
Plan des anciennes tombes.

1. murs. — 2. tombes. — 3. tombes primitives avec dalles en tuf. — 4. tuf vierge.

A. *Le cimetière primitif et les sépultures* (plan II).

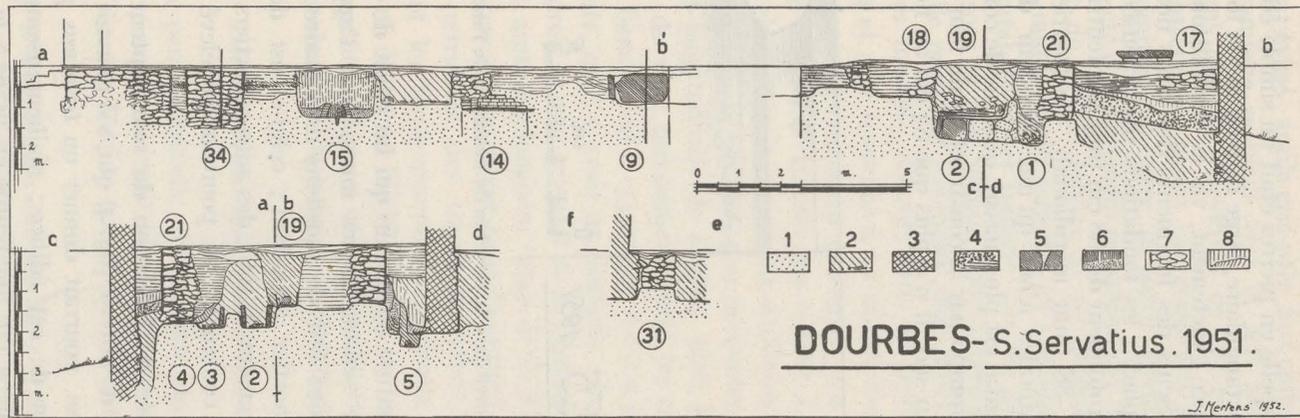
Coupes et profils.

1. tuf. — 2. tombes. — 3. mur du chœur. — 4. remblai. — 5. dalles en tuf. —  
 6. couche de cendres. — 7. fondations. — 8. remblai.

*Tombe n° 4* : KL V, prof. -176 ; long. 200, larg. 58 cm ; le squelette, reposant sur le tuf, la tête à l'ouest, est écrasé par le mur méridional du chœur roman (plan III : coupe nord-sud *c-d*).

démoli et servit à combler l'espace entre les deux fondations (plan III, coupe *c-d*).

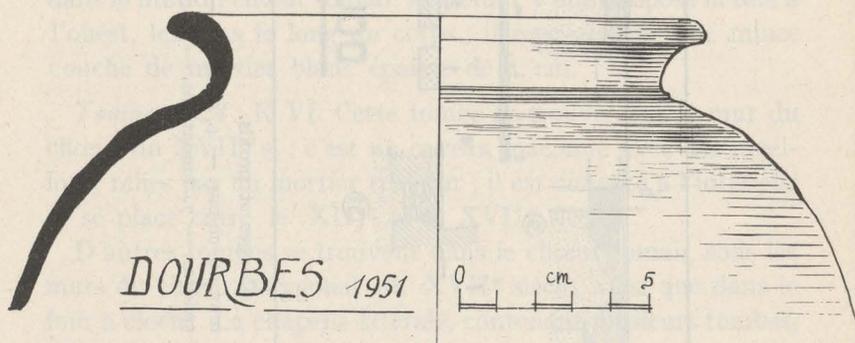
FIG. 4. — Profil de pot trouvé dans la tranchée de fondation de l'ancienne chapelle.

Dans la tranchée de fondation du mur septentrional, se trouvait un tesson de poterie (fig. 4) qui, s'il pouvait être daté d'une façon précise, pourrait donner un *terminus post quem* de la construction de cet édifice ; malheureusement, cette céramique ordinaire a été longtemps en usage : le fragment provient d'une urne sphérique probablement sans pied ; bord

légèrement évasé ; argile gris-pâle, fort cuite ; surface noirâtre ; cette céramique se place vers le XI<sup>e</sup> siècle (9). Il ne reste absolument rien de l'élévation de cet édifice, les murs des églises postérieures ayant été construits exactement sur les tracés primitifs ; en outre, la partie orientale, comprenant le chœur, a été complètement remaniée lors des constructions du XIII<sup>e</sup> et du XVII<sup>e</sup> siècles. Il est impossible de donner le tracé du mur oriental primitif : il s'étendait plus loin que le mur oriental de la nef romane, car les deux tombes 6 et 7, passant sous le mur roman, sont antérieures à cette église ; la chapelle primitive s'étendait donc assez loin pour englober encore ces tombes ; d'autre part, on peut supposer que les tombes 2 et 3, se trouvant à un niveau notablement plus bas, ont été placées à l'extérieur de l'église : vu le niveau de la nef, il eût été difficile de creuser des tombes à pareille profondeur dans un chœur étroit ; ce ne fut d'ailleurs pas l'habitude, car les tombes dans la nef sont peu profondes. Un coup d'œil sur la coupe longitudinale de l'église, plan III, *a-b*, expliquera ce point de vue : précisément entre les tombes n<sup>o</sup> 6 et 2, il reste un banc de tuf à -73 cm, où il n'y a pas eu d'inhumation c'est-à-dire, qu'il y avait un obstacle. On peut donc supposer à cet endroit le mur oriental de la chapelle primitive, laquelle aurait eu ainsi une longueur totale de 12,80 m.

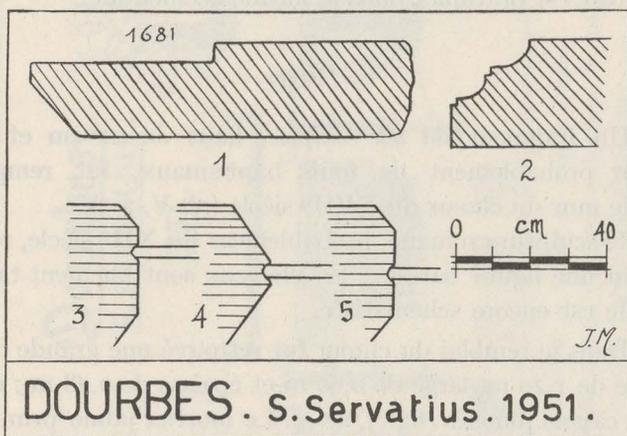
FIG. 3. — Profils : 1. pierre d'autel. — 2. frise de pilastre. — 3, 4, 5 : profil des fenêtres du XVII<sup>e</sup> et XVIII<sup>e</sup> s.

Le pan central au chœur n'a pas de fenêtre, laissant ainsi l'espace pour un autel élevé ; la base de celui-ci est conservé contre le mur oriental du chœur ; profondeur 61 cm (plan III, coupe *a-b*, n<sup>o</sup> 17). La pierre d'autel, retrouvée au même endroit (15), mais posée sur le pavement, porte le millésime 1681 ; taille très fine : fig. 3.

2. Dans le remblai du chœur fut retrouvé une grande dalle, longue de 1,20 m, large de 0,90 m et épaisse de 0,28 m ; moulure à cavets jumelés (fig. 3, n<sup>o</sup> 2). Le mortier jaune primitif y adhérent, peut être comparé à celui de la façade occidentale de la chapelle romane. La pierre fut ensuite remployée comme seuil ou montant de porte, car elle est fortement usée ; elle fut remployée une seconde fois dans un mur construit avec du mortier rosâtre.

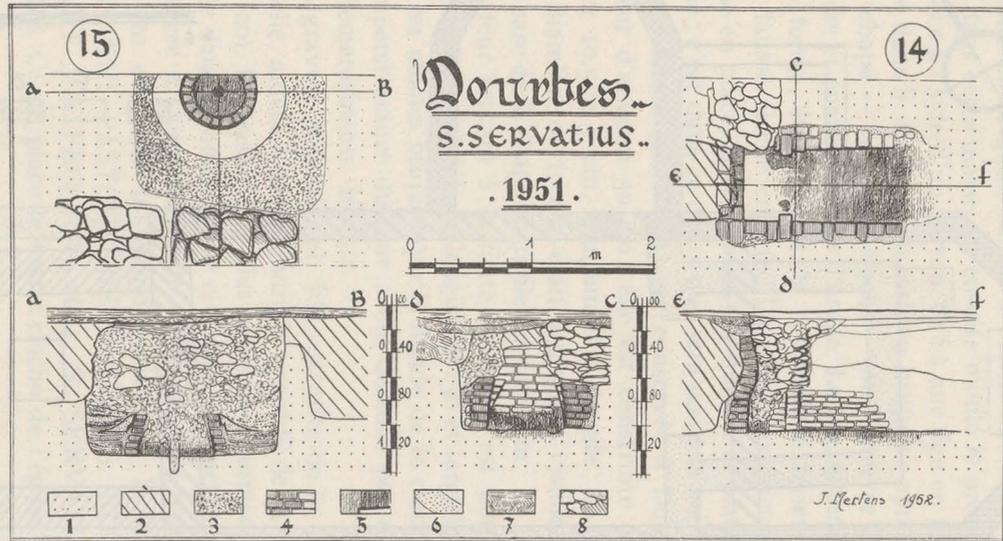
FIG. 5. — Plan et coupe du four à cloche.

1 : tuf en place ; 2 : remblai ; 3 : remblai du four ; 4 : murs en briques ; 5 : cendres ; 6 : chape en argile,  
 7 : couches d'argile ; 8 : fondations.

3. *Four à cloche* (pl. VI, VII, et fig. 5).

trouve dans l'église même, comme c'est le cas à Dourbes (17) ; ailleurs nous le retrouvons dans le cimetière (18). On creuse d'abord une fosse carrée dans laquelle est maçonné un noyau circulaire en briques, enduit à l'extérieur d'une couche d'argile ; dans cette masse est ensuite moulé le profil intérieur de la cloche à l'aide d'un carton, fixé à une tige en fer ou en bois, placée dans le centre du massif en briques ; après avoir formé cette chape — la fausse cloche — on recouvre le tout d'une dernière et épaisse couche d'argile. Le feu, allumé à l'intérieur de la forme, étant éteint, le couvercle extérieur est soulevé et la fausse cloche enlevée. La chape extérieure est ensuite remise en place, laissant ainsi un creux à la place de la fausse cloche ; c'est dans ce creux que sera coulé le métal fondu (19).

Cette forme (pl. VI, 1) est conservée à Dourbes sur une hauteur d'environ 30 cm ; elle est construite en briques de  $17,5 \times 10,5 \times 5$  cm, maçonnées à l'argile ; le trou central, d'un diamètre de 10 cm, était également visible ; le diamètre de la base de la chape en argile est de 76 cm.

Le four servant à la fonte du métal est une construction rectangulaire (pl. VI, 2), longue de 130 et large de 60 cm, faite avec les mêmes briques que le moule de la cloche (pl. VI, 2). La superstructure du four a été démolie par des tombes et des remaniements récents.

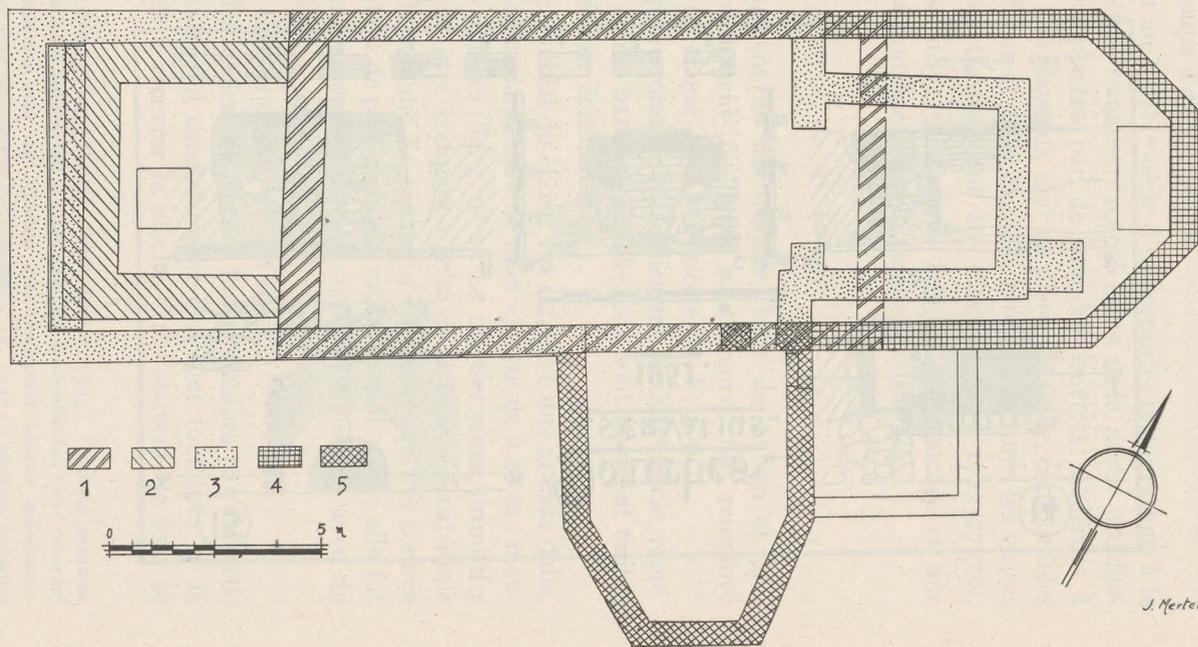
FIG. 6. — Aperçu chronologique de l'église :  
1. X-XI<sup>e</sup> (?) s. — 2. Premier agrandissement. — 3. XIII<sup>e</sup> s. — 4. Vers 1681. — 5. Vers 1638.

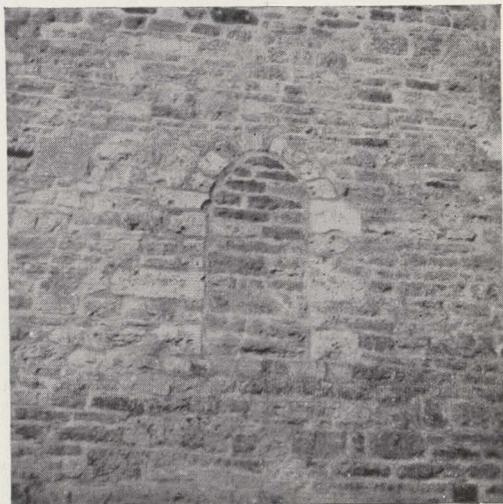
2. Fenêtre romane.

La fenêtre se trouve à 2,72 m de l'angle sud-ouest ; elle est large de 63 et haute de 160 cm ; les claveaux et pieds-droits sont en tuf (pl. III, 2) ; l'arc n'est pas tout à fait en plein cintre, mais légèrement ogival. Ces éléments suffisent pour donner une idée de l'édifice roman : nef unique, chœur carré, entrée latérale au nord ; de petites fenêtres, probablement

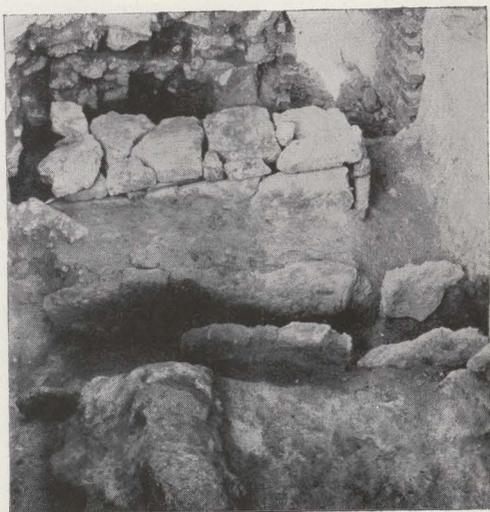
4. Tombes primitives.

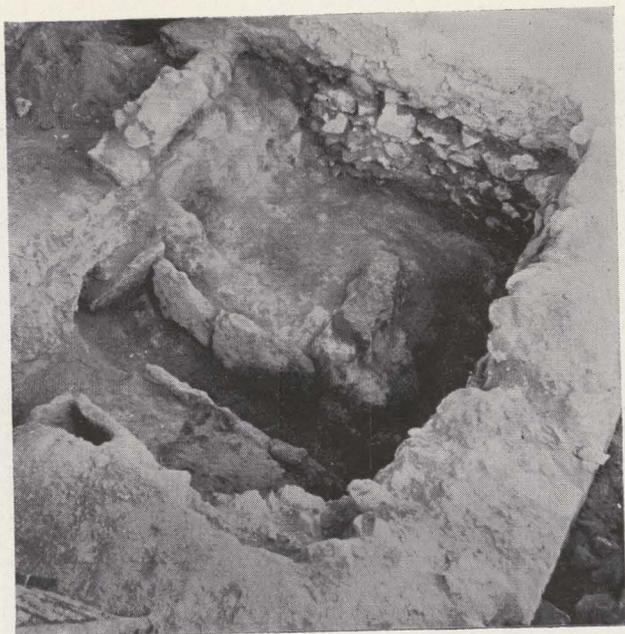
1. Chœur roman et tombes.

*Tombe n° 2* (pl. III, 4 et IV) : KL V, prof. -187 ; creusée dans le tuf, orientée plus ou moins est-ouest ; long. 236, larg. de 36 à 59 cm. Le squelette, assez bien conservé, avait la tête à l'ouest et les bras le long du corps ; tout autour avaient été placées verticalement de grandes dalles en tuf, épaisses de 7 à 8 cm ; de dalles pareilles recouvraient la fosse. Cette tombe coupe la sépulture n° 1.

*Tombe n° 3* (pl. III, 4 et IV) : KL V, prof. -188, long. 225, larg. de 44 à 53 cm ; même construction et orientation que la précédente ; la fosse s'engage partiellement sous le mur roman. Le squelette est disposé de la même façon que celui de la tombe n° 2 ; à hauteur de l'avant-bras droit fut retrouvé

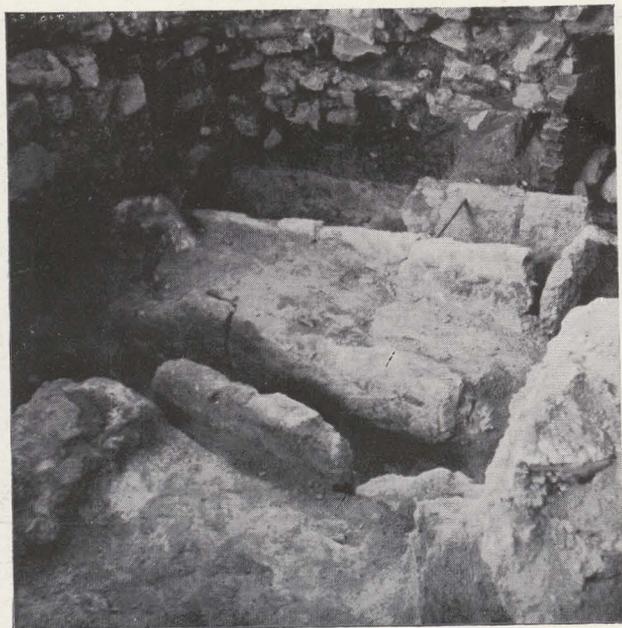
2. Tombes 2 et 3.

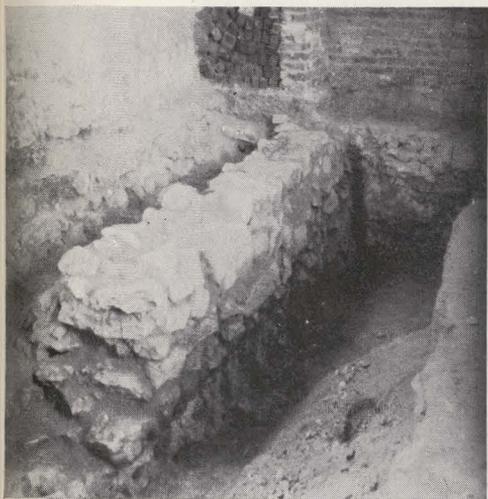
1. Murs dans la partie occidentale de l'église.

### C. Développement de la partie occidentale (Pl. V, 1).

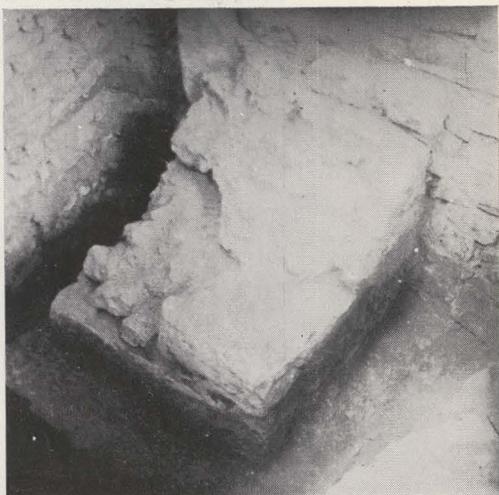
2. Contrefort XIII<sup>e</sup> s.

La partie orientale est également remaniée : le mur de la nef est déplacé vers l'ouest d'environ 1,50 m ; le nouveau chœur est légèrement plus étroit que la nef (pl. IV, 1) ; ses murs ont conservé leur parement extérieur sur une certaine hauteur : ils sont construits en moellons plats, posés en assises régulières ; des ardoises, de couleur vert-pâle, sont employées pour régulariser les assises et combattre en même temps l'humidité (10). Les angles sont renforcés par des blocs massifs, taillés à la pointe ; dans les murs mêmes subsistent quelques traces de taille à la pointe, en lignes légèrement obliques, distantes de 2 cm. Au sud-est, où le terrain est en pente raide, le chœur est soutenu par un lourd contrefort carré, dont les fondations descendent à plus de 3 m (pl. V, 2).

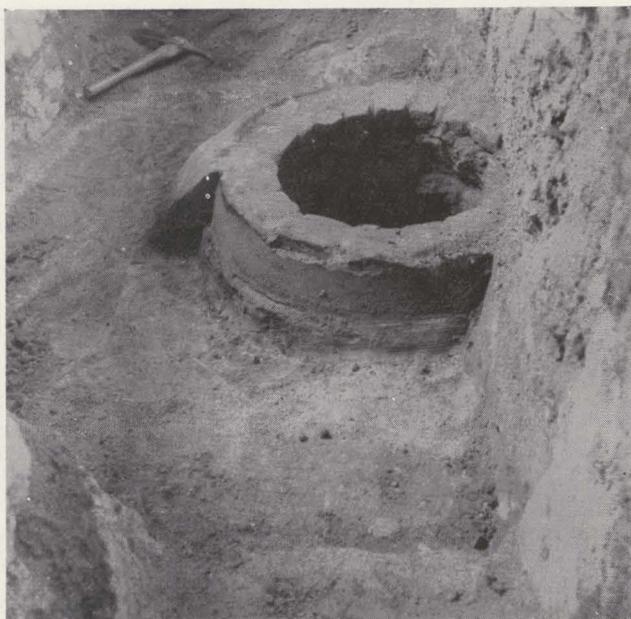
1. Moule de cloche.

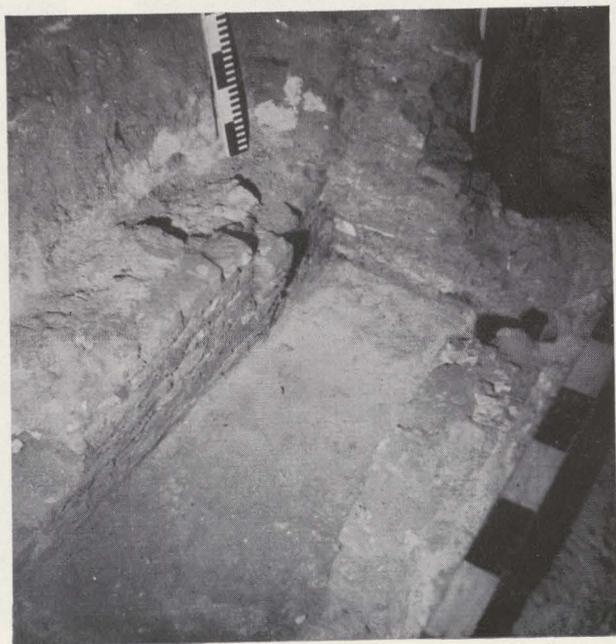
2. Four à cloche.

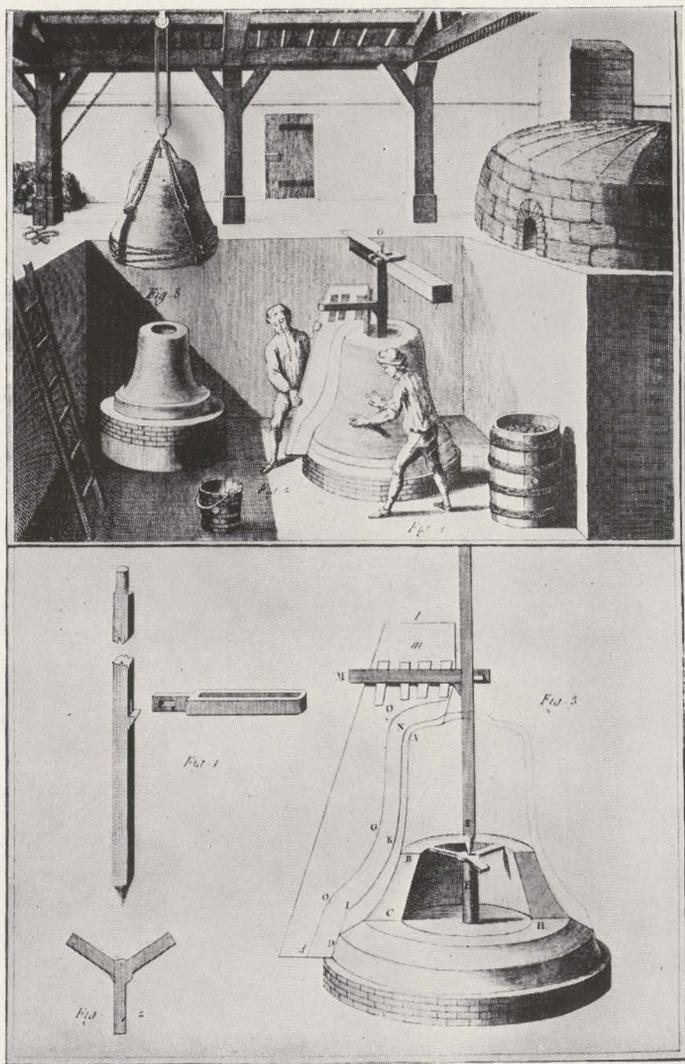
Vue d'une ancienne fonderie de cloches.

La gravure ci-jointe, pl. VII, extraite de la Grande Encyclopédie, aidera à comprendre le procédé de la fonte des cloches (20). Un hasard des plus heureux a permis que la cloche, coulée dans le moule décrit ci-dessus, soit actuellement encore conservée à Dourbes : haute de 60 cm, elle mesure à la base 72,5 cm et porte la légende suivante : D.AC.MGR.IOES. MARTIGNI PASTOUR DE DOURBES. ROCHVS GROGNART ME FECIT A° 1644. S. SERVATI ORA PRO NOBIS. Ce qui place le four à cloche de l'église en l'an 1644.
