# Uniforme procedure voor het documenteren van erfgoedwaarden bij sloop en verplaatsing

Handleiding Onroerend Erfgoed

Handleidingen agentschap Onroerend Erfgoed nr. 24

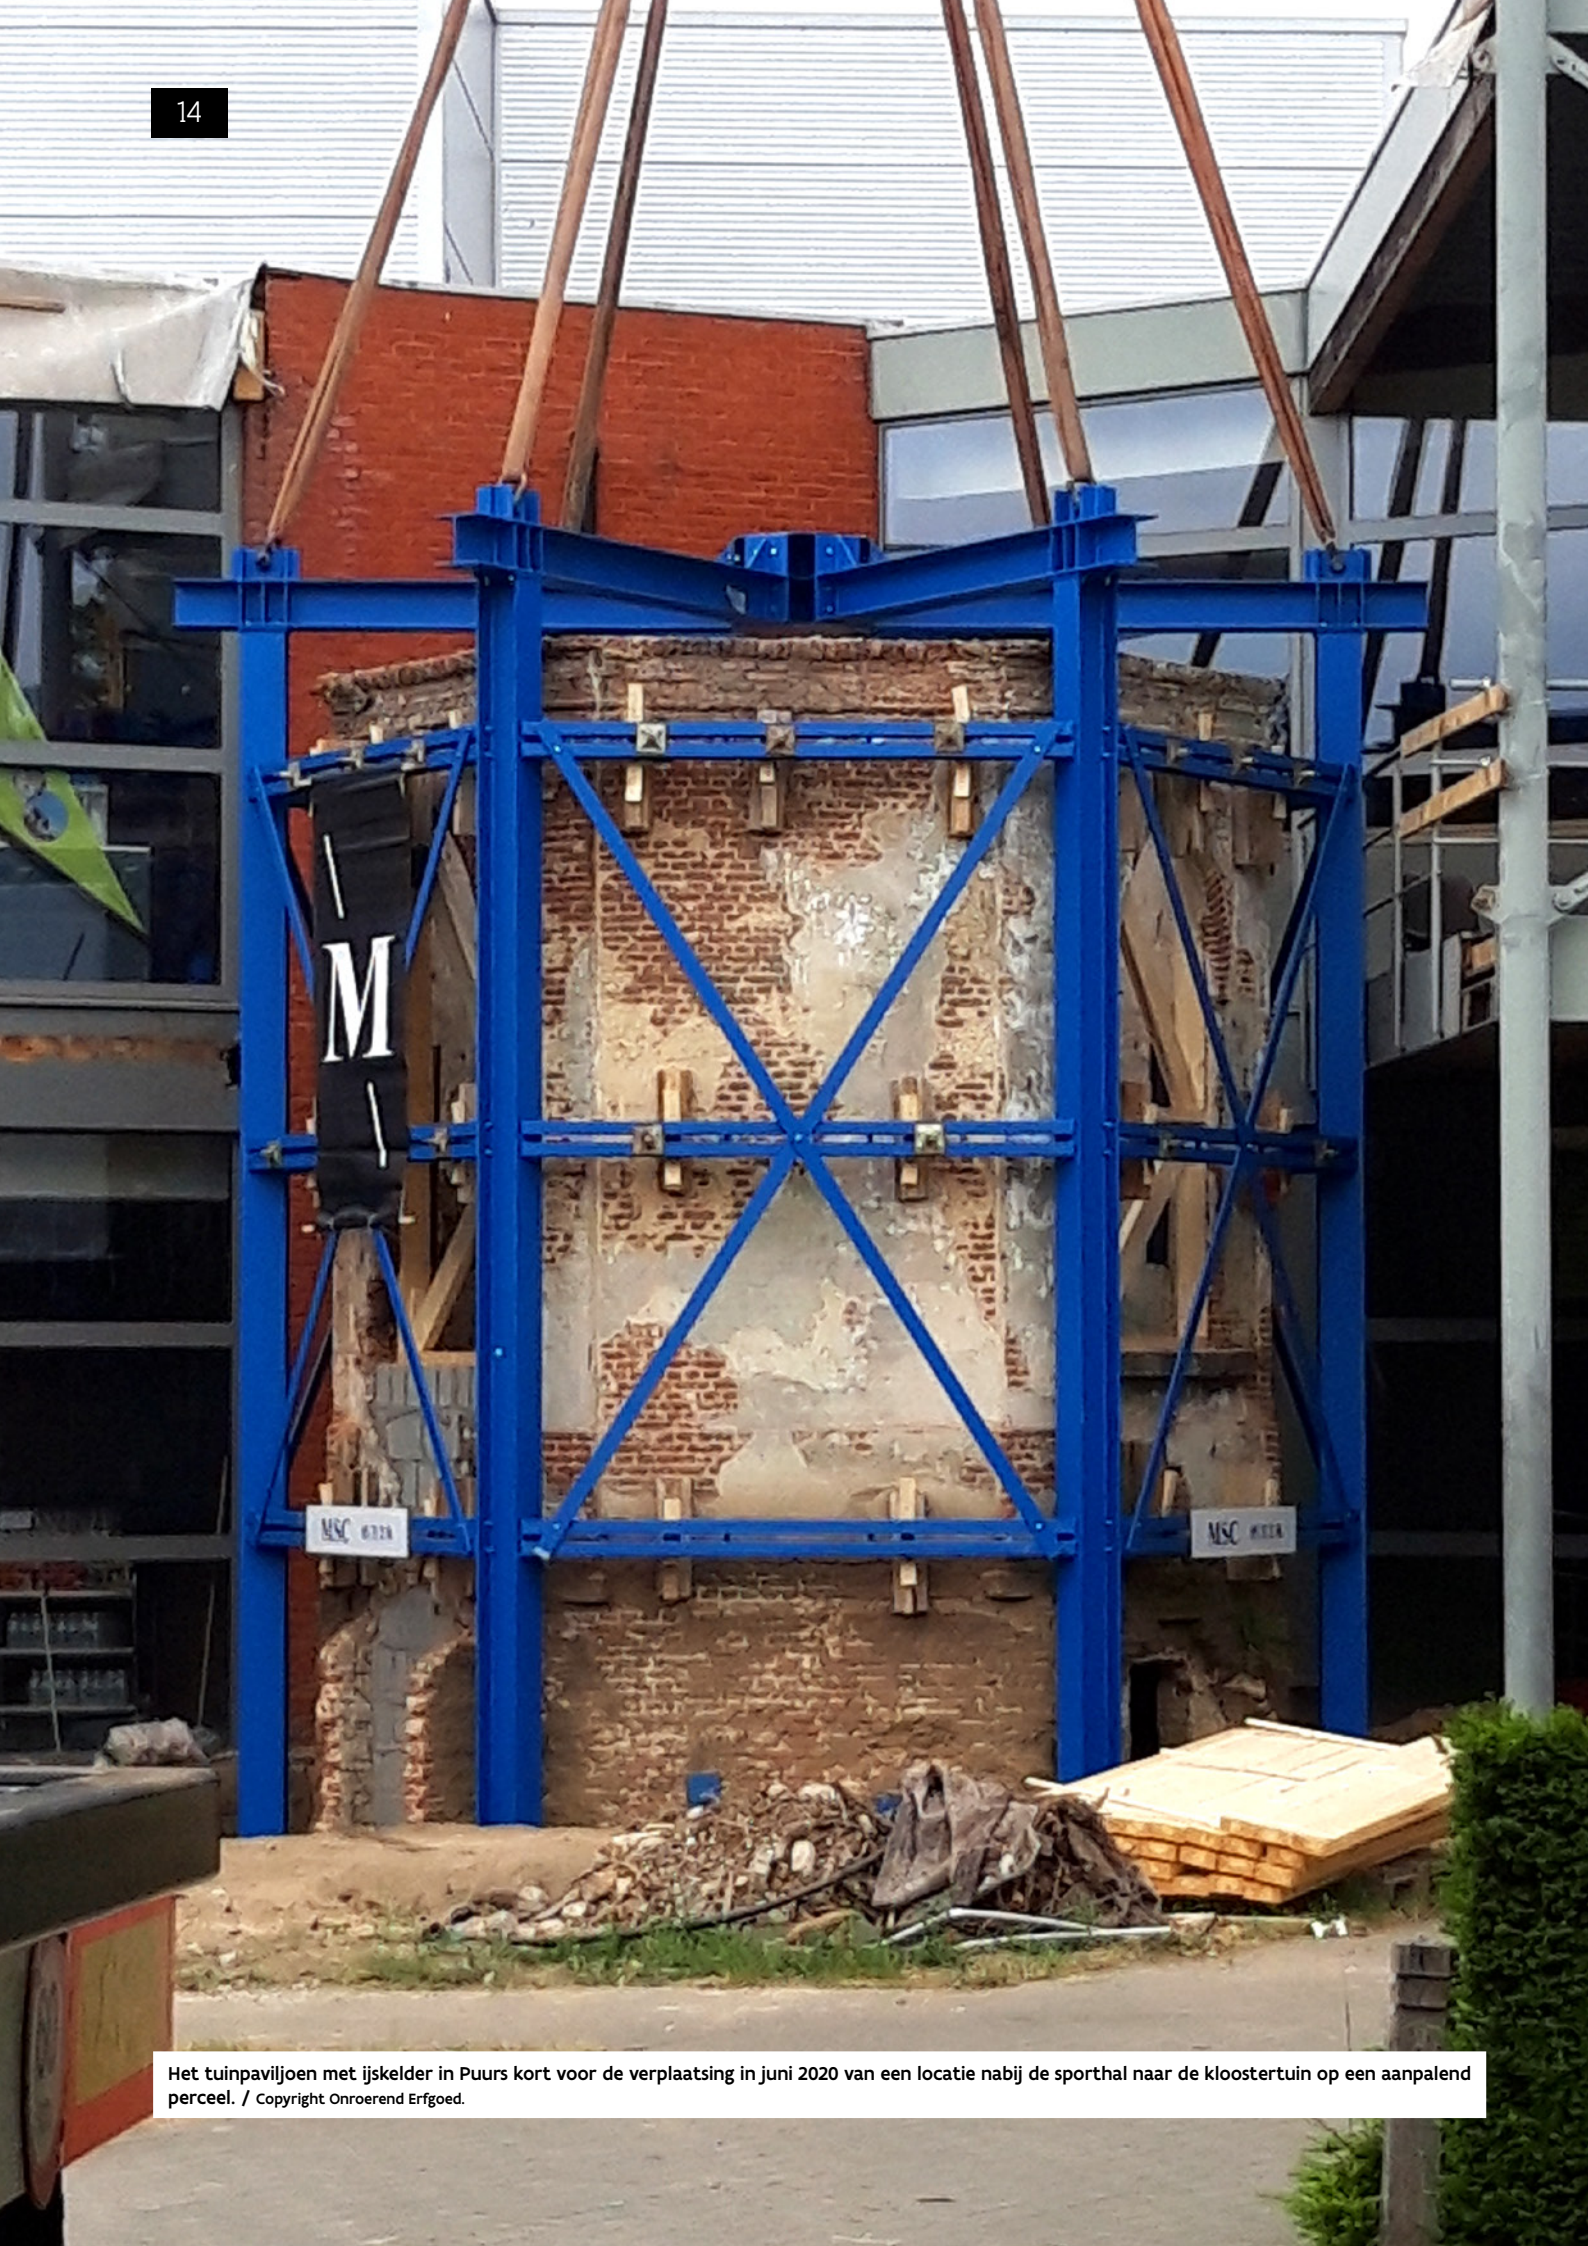
Het tuinpaviljoen met ijskelder in Puurs kort voor de verplaatsing in juni 2020 van een locatie nabij de sporthal naar de kloostertuin op een aanpalend perceel. / Copyright Onroerend Erfgoed.

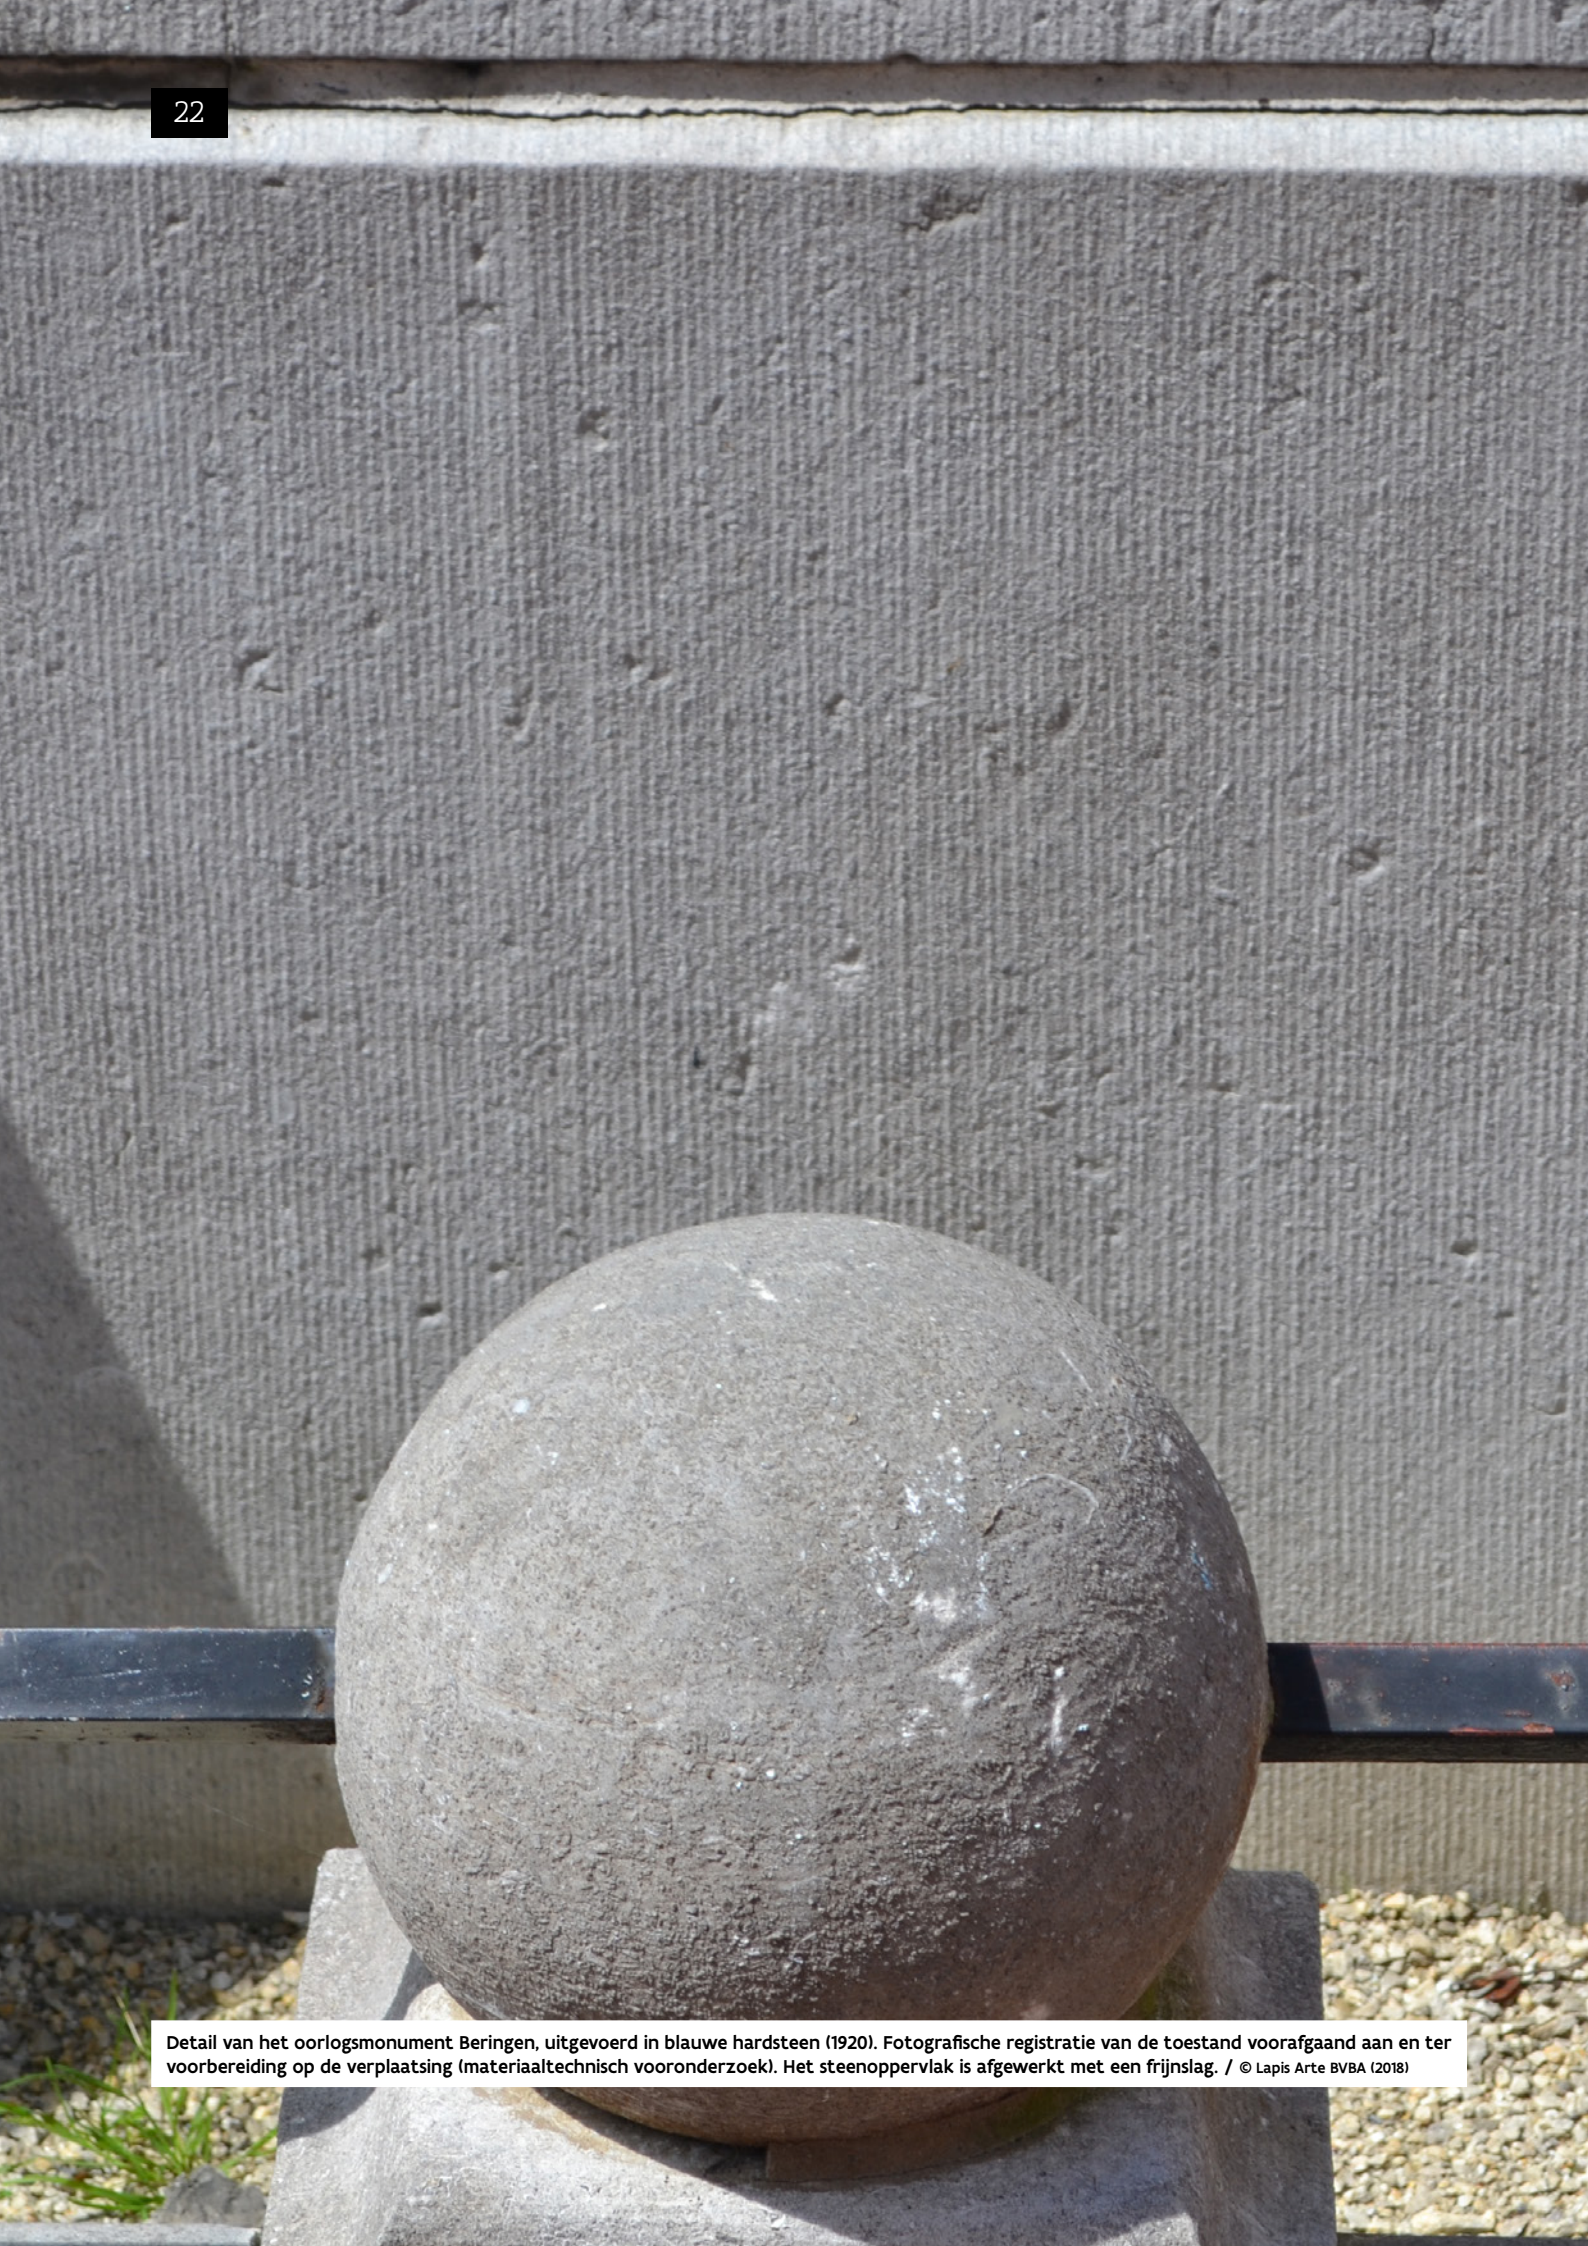
Detail van het oorlogsmonument Beringen, uitgevoerd in blauwe hardsteen (1920). Fotografische registratie van de toestand voorafgaand aan en ter voorbereiding op de verplaatsing (materiaaltechnisch vooronderzoek). Het steenoppervlak is afgewerkt met een frijnslag. / © Lapis Arte BVBA (2018)

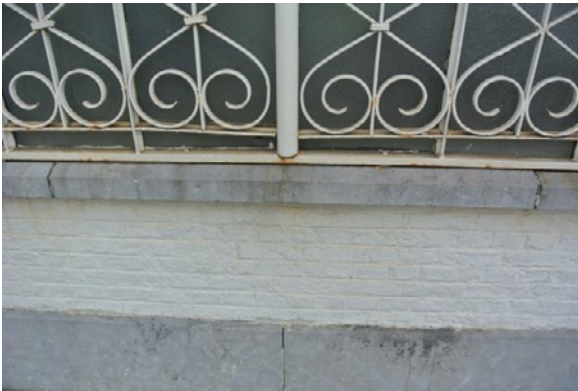
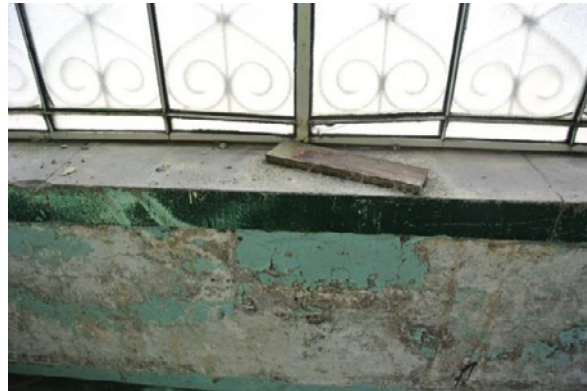
FIGUREN 4 EN 5: Dorpel B6. De dorpel in blauwe hardsteen heeft de gebruikelijke slijtsproen door weersinvloeden. De dorpel bevat enkel een beginnende scheur langs de binnenzijde. Fotografische registratie voorgevel (exterieur en interieur) wachthuisje station Oostkamp uit Inventarisatie wachthuisje in verband met de demontage en verplaatsing / © Infrabel – eigenaar / TUC RAIL nv – ontwerper / Jan De Nul Group - foto's.

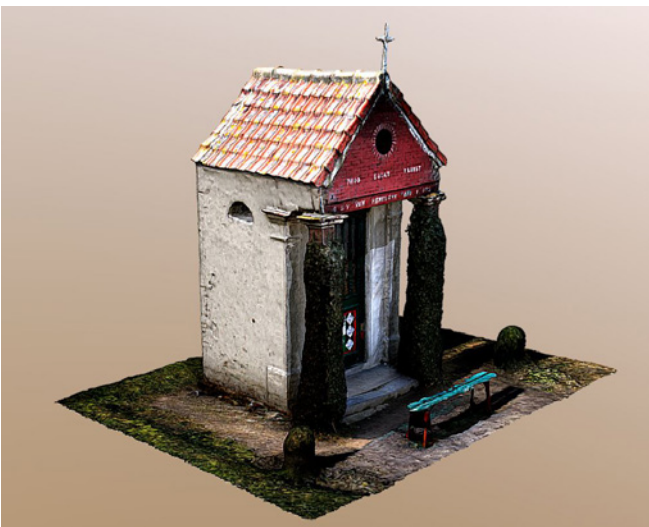
FIGUREN 6 EN 7: 3D-digitalistatie met virtuele constructie van een veldkapel te Scheldevelde (De Pinte) / © Onroerend Erfgoed.

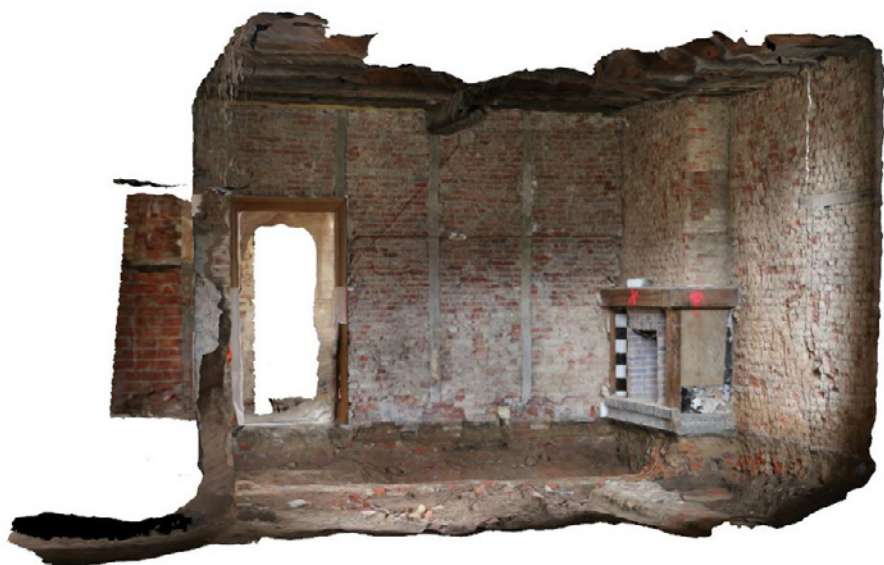
FIGUUR 8: 3D-digitalisatie met virtuele constructie van een interieur van VSOP St-Hubertus te Poperinge / © Onroerend Erfgoed).

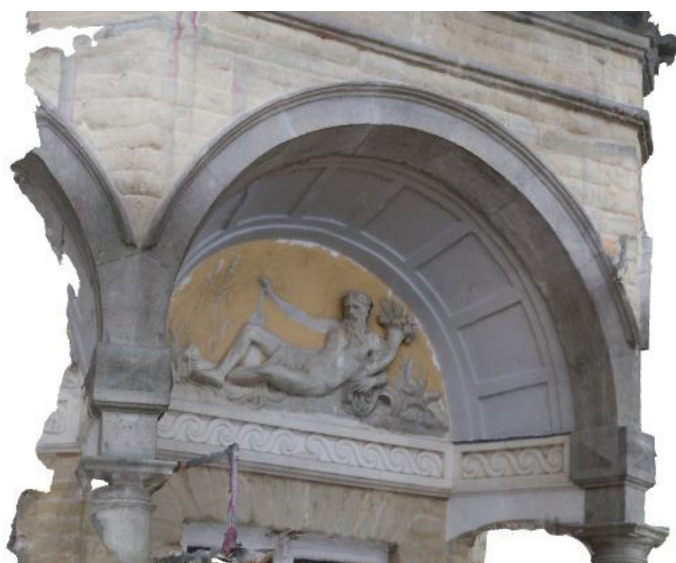
FIGUUR 9: 3D-digitalisatie met virtuele constructie van een basreliëf aan de Scheldegevel van het paviljoen de Notelaer te Hingene / © Onroerend Erfgoed.

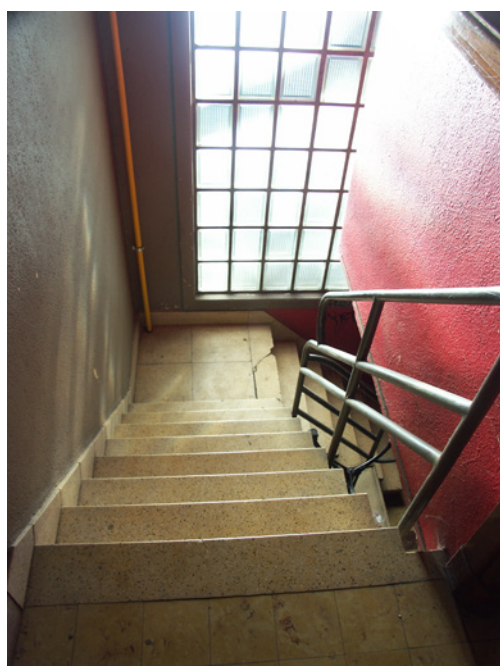
| | <p>Travee 4<br/>Deze latere aanbouw is volledig in dezelfde baksteen opgetrokken. Links zit een betonnen rechthoekige vensteropening, afgedicht met een plaat.</p> <p>Interieur<br/>In het interieur kunnen we de trap naar de zolderverdieping als noemenswaardig aangeven. Deze bestaat uit granito treden en een granito plint tegen de wanden waartegen de trap aansluit. De trapleuning heeft art-deco / pakketbootstijl kenmerken. De ronde metalen buizen vormen door een combinatie van gebogen en rechte stukken geometrische patronen. Op de verdieping is de borstwering gesloten, met een houten, geprofileerde randafwerking. De metalen trapleuning grijpt sierlijk rond de borstwering.</p> <p>Bron: Elise Hooft, <i>Inventaris van het bouwkundig erfgoed, Provincie Antwerpen, Stad Antwerpen: Scheldekaaien</i>, Bouwen door de eeuwen heen in Vlaanderen AN11, (onuitgegeven werkdocument), 2010.</p> |
| <b>Betekenis</b> | <p><b>Zeer waardevol</b></p> <ul style="list-style-type: none"> <li>- Zeldzaamheid: binnen Petroleum-Zuid zijn geen gelijkaardige gebouwen aanwezig.</li> <li>- Gaafheid: Ondanks enkele latere verbouwingen, is de kern van het gebouw zeer goed bewaard gebleven. De bouwfysische staat van het gebouw is goed, mede dankzij het gebruik van het gebouw.</li> <li>- Ensemblewaarde: de ensemblewaarde van het wachthuis is gedaald door het verdwijnen van onder andere de politiepost in de omgeving. Haar functie is evenmin duidelijk af te lezen. Daarentegen was haar voormalige functie onlosmakelijk verbonden met de activiteiten op Petroleum-Zuid en is het gebouw daarmee typerend voor de site. Ze maakt onderdeel uit van het 'DNA' van Petroleum-Zuid.</li> <li>- Contextwaarde: In de directe omgeving zijn verschillende storende constructies toegevoegd die de waarde van het gebouw verminderen.</li> <li>- Historische waarde: dit wachthuis dateert vermoedelijk van 1942. Daarmee is de relatieve historische waarde minder groot.</li> <li>- Esthetische waarde: als één van de weinige constructies op Petroleum-Zuid bezit dit gebouw een hogere esthetische waarde door haar architecturale vormgeving die traditionele elementen combineert met details van de pakketbootstijl.</li> <li>- Beeldbepalende waarde: gelegen aan de ingang van Petroleum-Zuid en dicht tegen de d'Herbouvilllekaai vertolkt dit gebouw vroeger een belangrijke rol binnen Petroleum-Zuid. De huidige bosrijke zone rond het gebouw verbergt drie van de vier buitengevels.</li> </ul> |

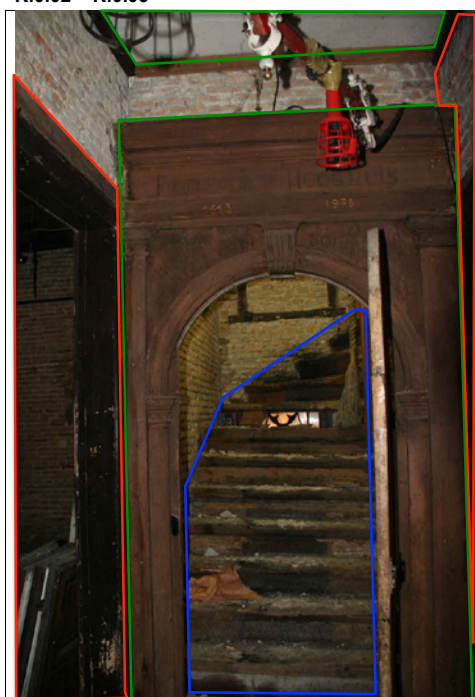
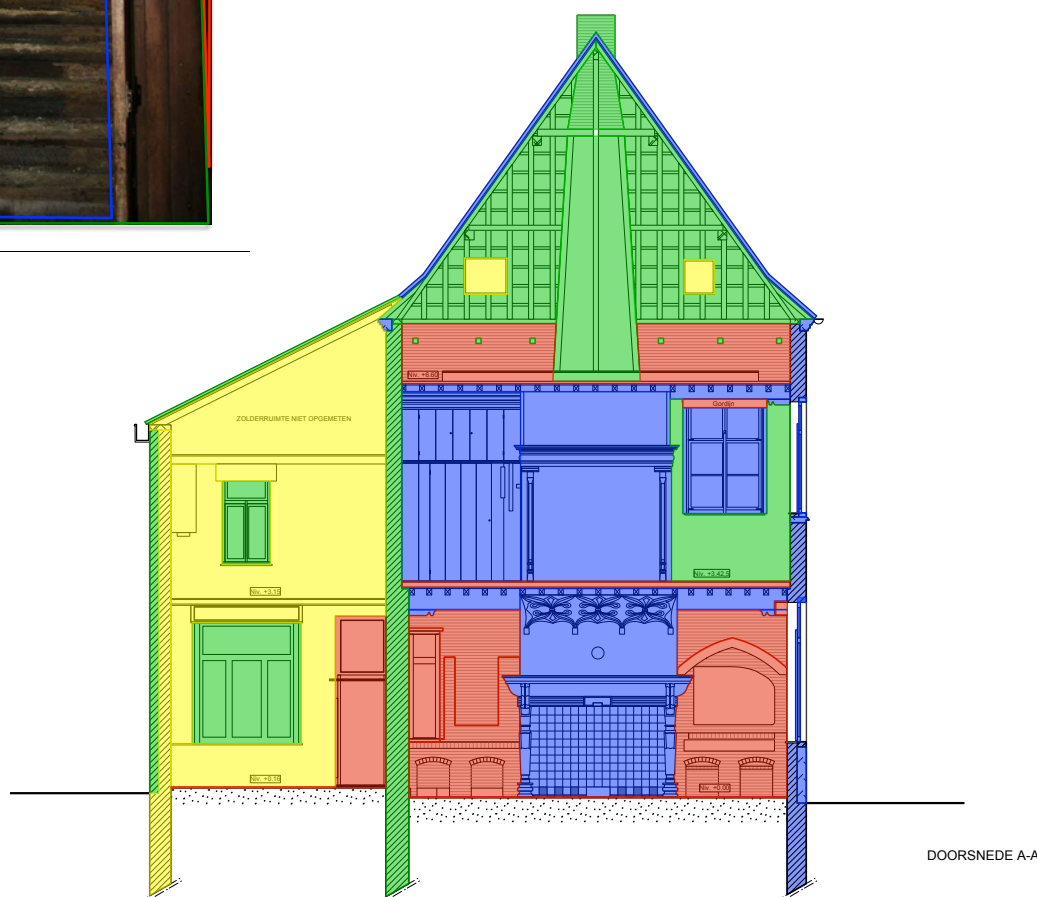
In figuur 13 is het waardeoordeel aangebracht op foto d.m.v. omkadering, in figuur 14 op de doorsnede d.m.v. inkleuring.

FIGUREN 13 EN 14: Evaluatie intrinsieke waarde uit Historische nota – Inventaris – Waardestelling / Hooghuis Doel Demontage – Heropbouw – Herbestemming / © Erfgoed & Visie Bvba.

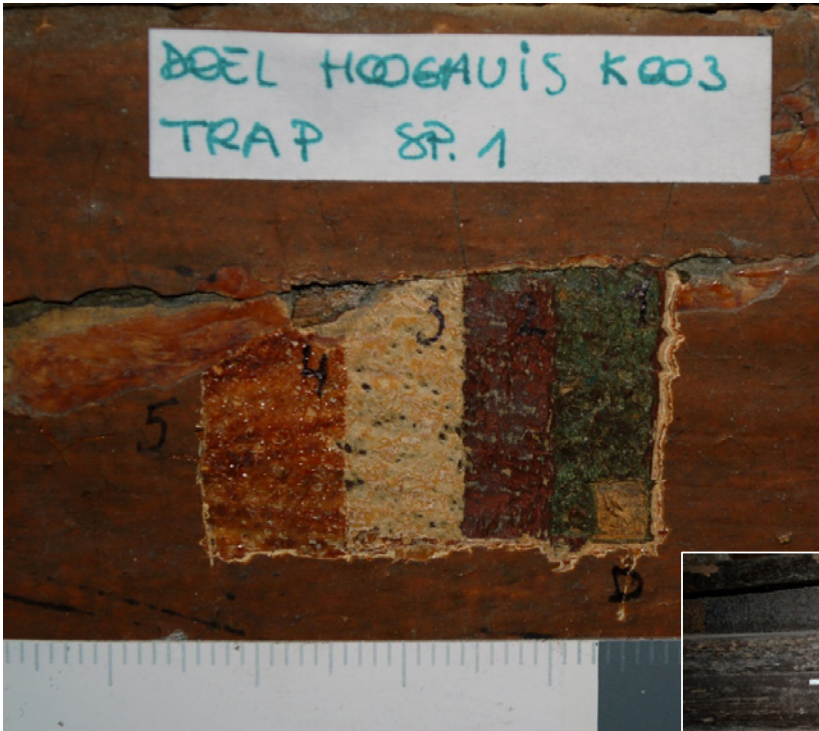
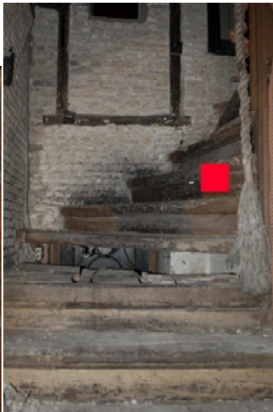
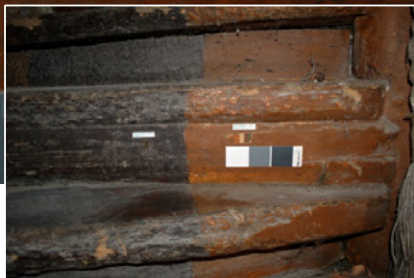
| Plaats: K.O.03, trap, optrede, naast de geschilderde loper. | | | | |
| 5 | Bruin | Afwerking | Huidige bruine verflaag met donkerbruine loper. | |

FIGUUR 19: fiche kleuronderzoek interieur uit *Materiaal technisch vooronderzoek / Hooghuis Doel Demontage – Heropbouw – Herbestemming* / © Patrimonium Research & Consulting Bvba.

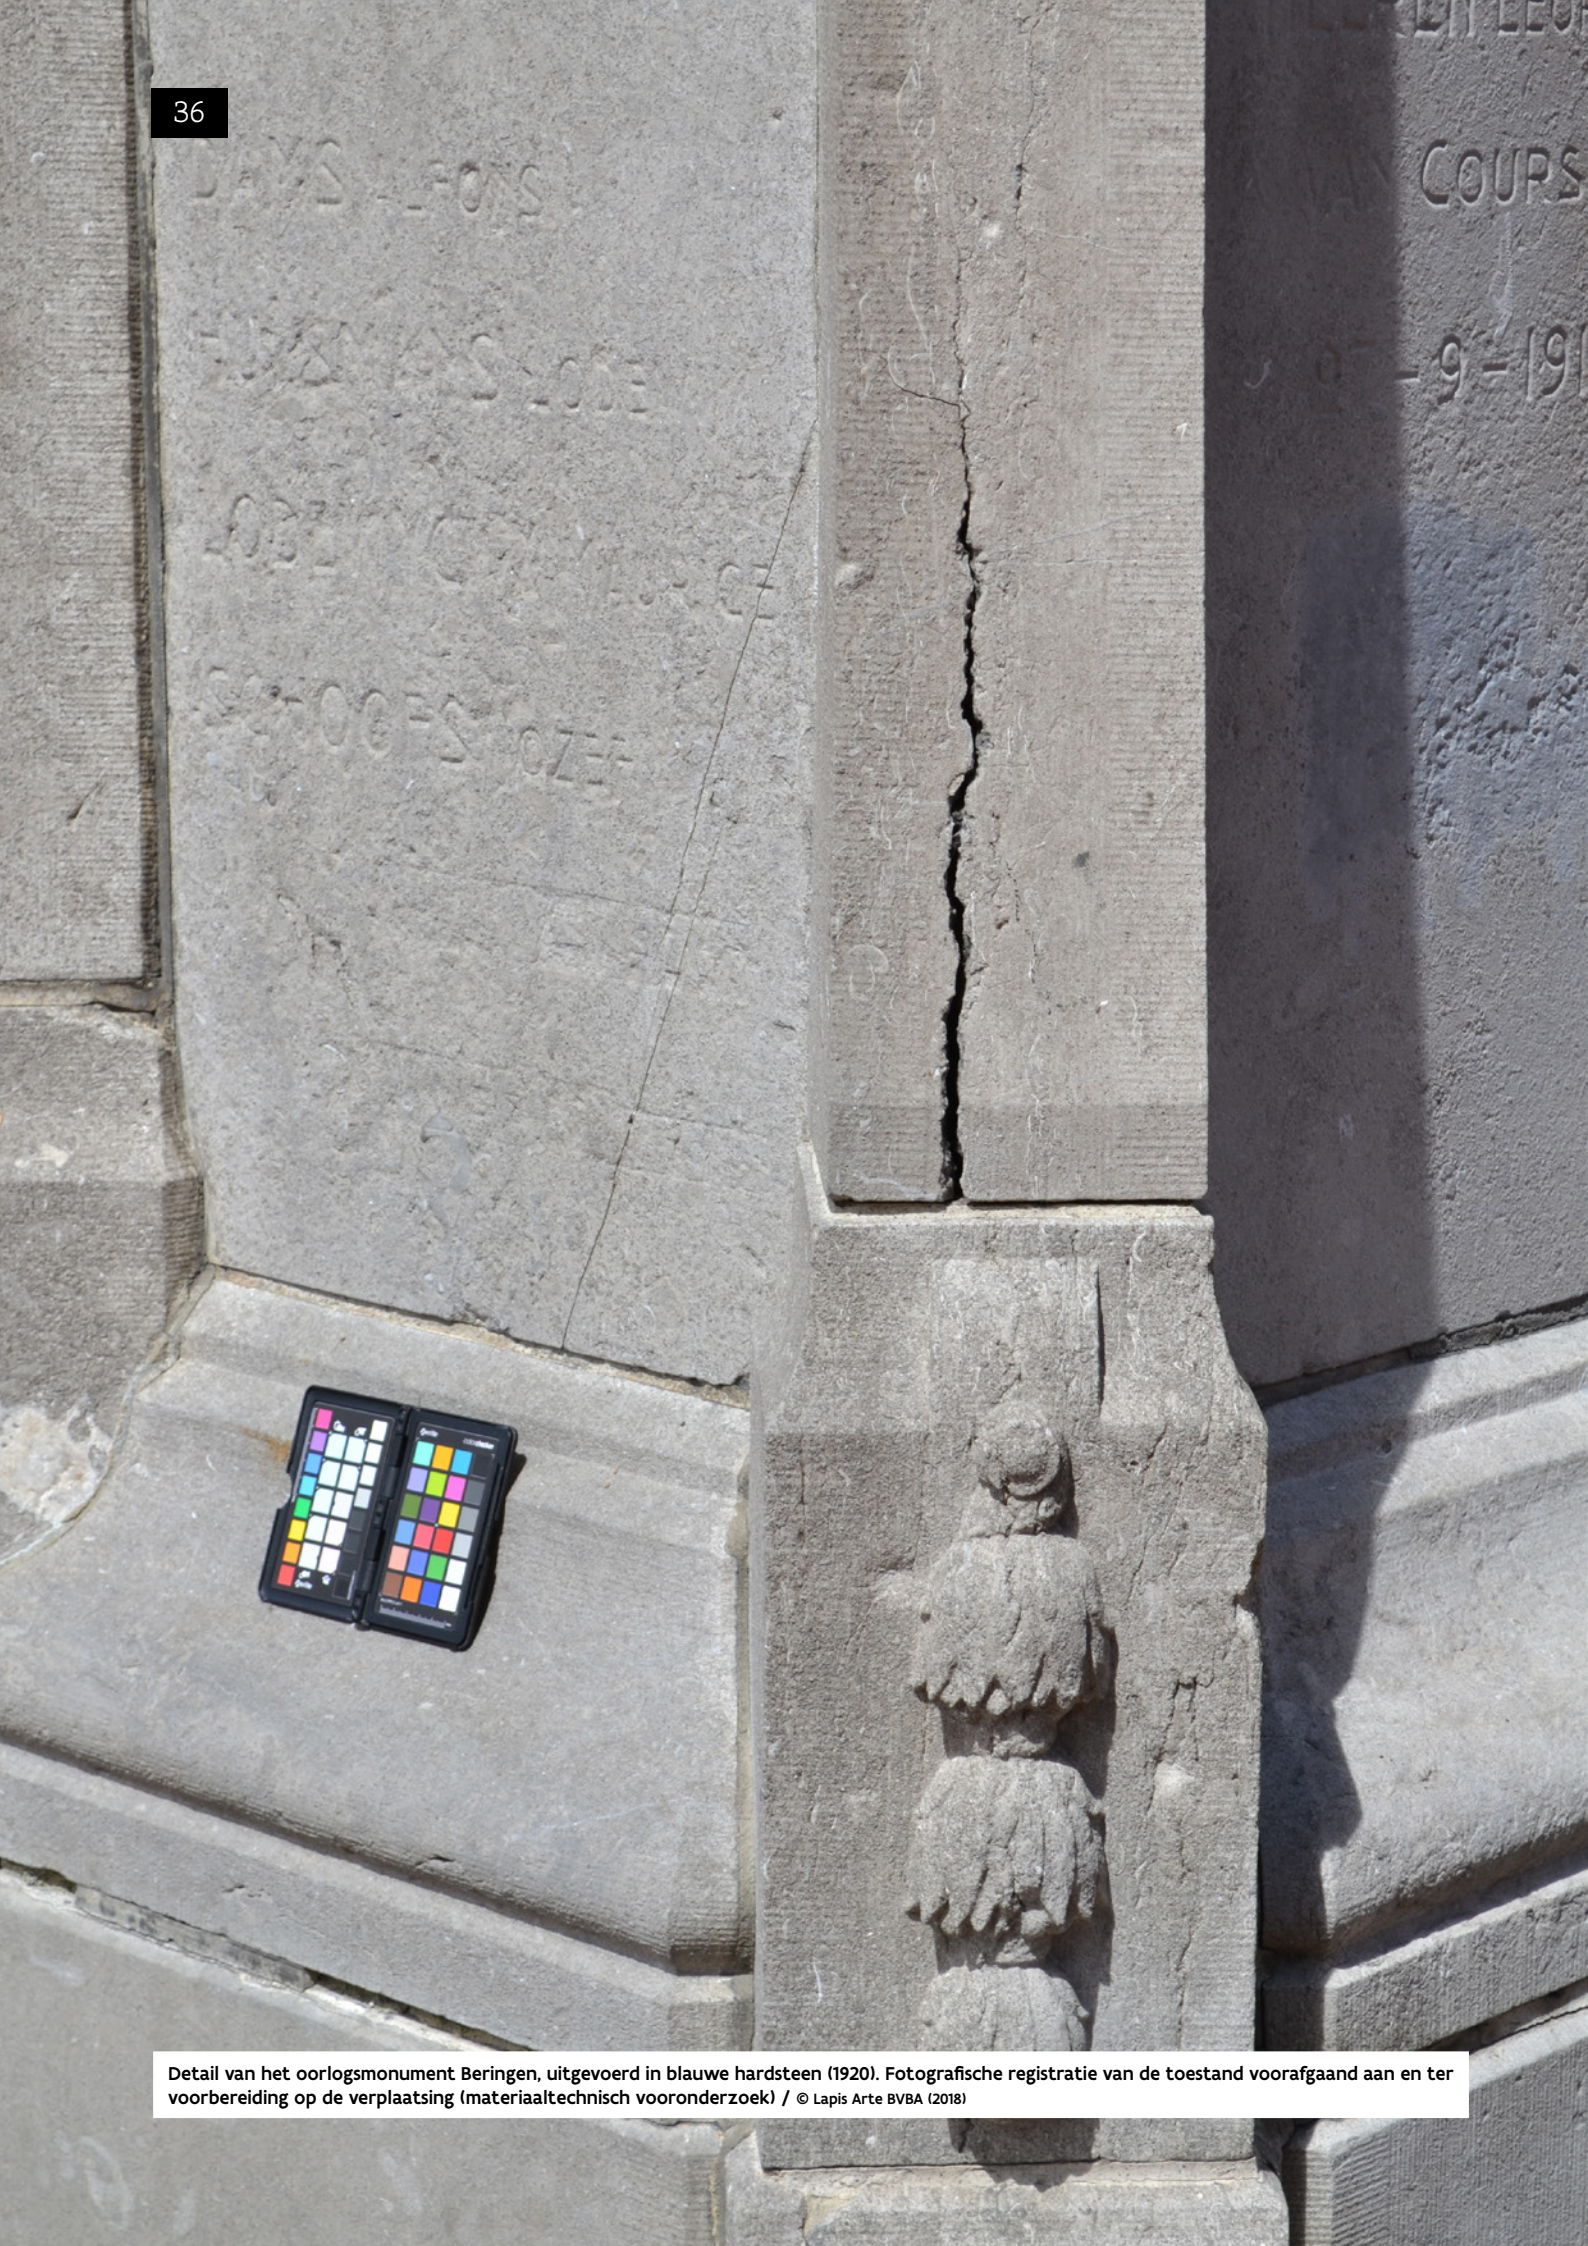
Detail van het oorlogsmonument Beringen, uitgevoerd in blauwe hardsteen (1920). Fotografische registratie van de toestand voorafgaand aan en ter voorbereiding op de verplaatsing (materiaaltechnisch vooronderzoek) / © Lapis Arte BVBA (2018)

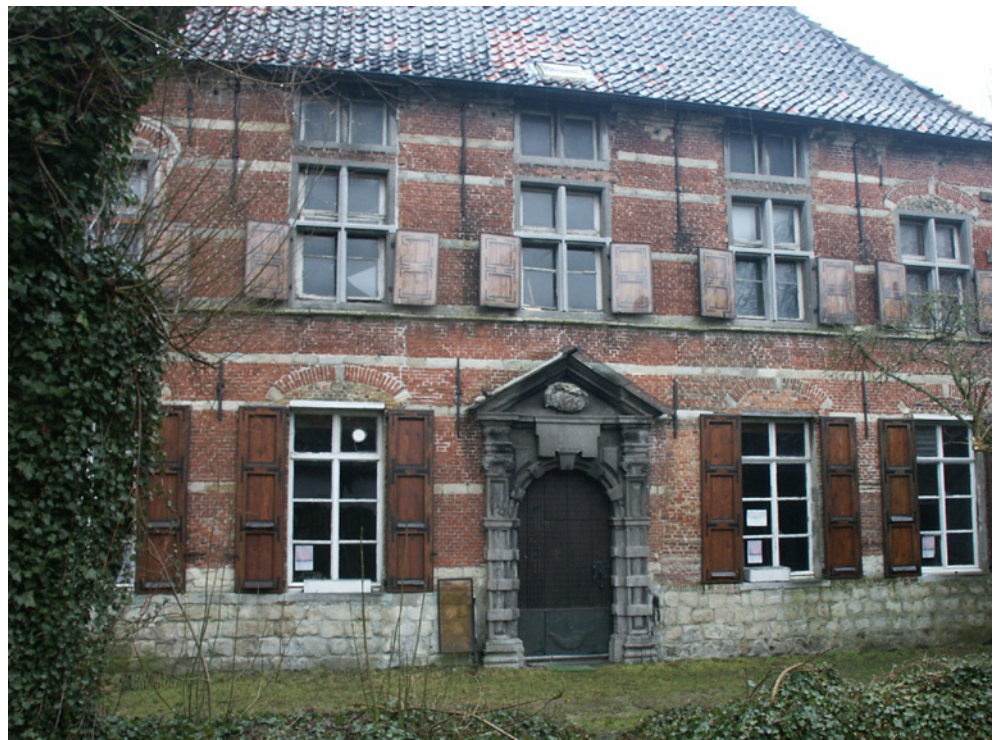
FIGUUR 22: voorgevel Hooghuis Doel / © Onroerend Erfgoed.

De voorbije jaren is het bestaan van Doel en bijgevolg ook het Hooghuis onzeker door de uitbreidingsplannen van de Antwerpse haven. Het Hooghuis is uniek en beschermd als monument en mag bijgevolg niet verloren gaan. Verschillende stappen werden uitgevoerd om het huis te verplaatsen naar een site binnen de ruimere omgeving van Doel.

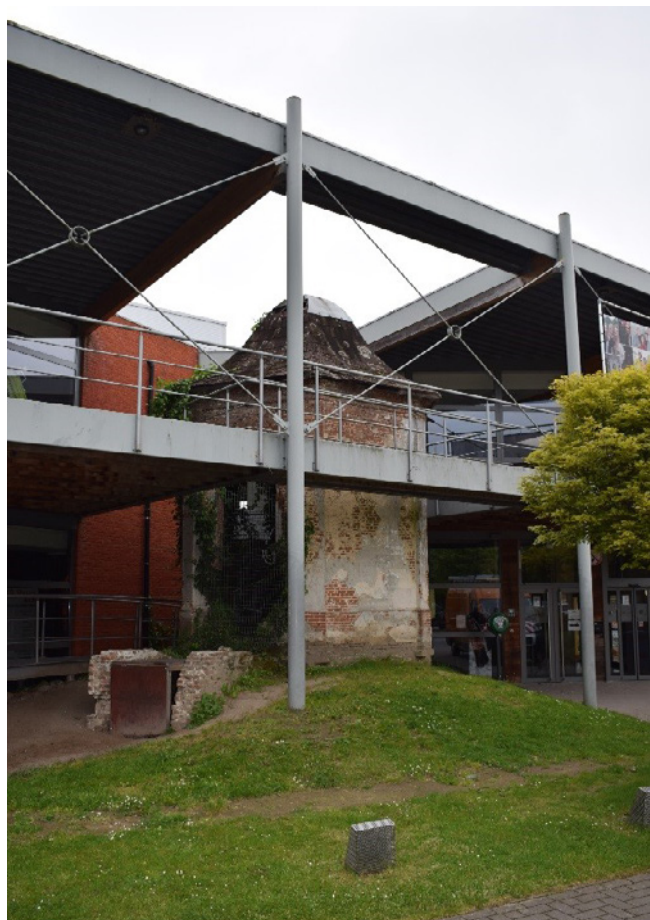
**FIGUUR 23:** Het ingekapselde tuinpaviljoen met ijskelder (situatie tot juni 2020) / © Onroerend Erfgoed.

Het tuinpaviljoen met ijskelder gelegen aan het Kloosterhof in het centrum van Puurs, was tot juni 2020 volledig ingekapseld in een sport- en evenementenhal. Een goedgekeurd masterplan (2015) voorziet onder meer in een nieuw stedenbouwkundig concept voor deze site en regelt de verplaatsing van het paviljoen. In juni 2020 is de constructie in één geheel verplaatst naar de vlak bij gelegen Kloostertuin. Ter voorbereiding op de verplaatsing is het dak van het paviljoen verwijderd. Na de verplaatsing wordt het tuinpaviljoen gerestaureerd.

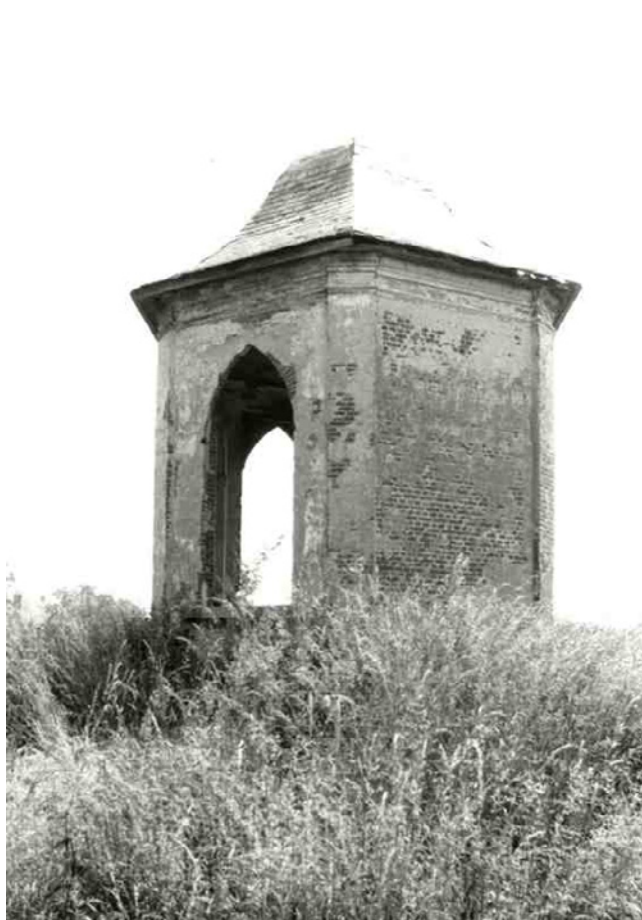
**FIGUUR 24:** toestand 1994 / © Onroerend Erfgoed.
