Onderzoeksrapporten Agentschap Onroerend Erfgoed

**Vondstmelding aan de Budabrug in Kortrijk
(Kortrijk, prov. West-Vlaanderen)**

Vondstmelding aan de Budabrug in Kortrijk (West-Vlaanderen).

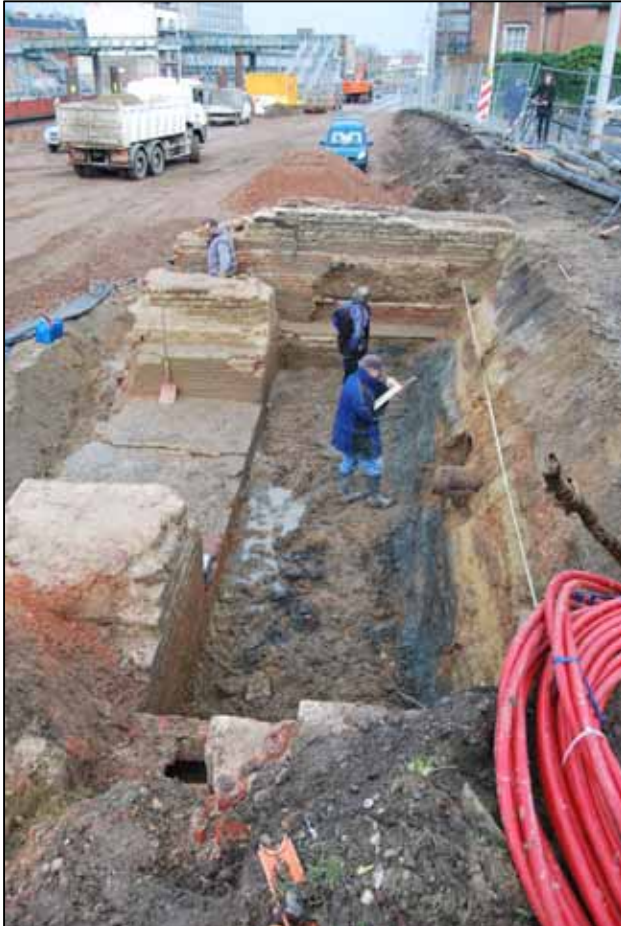
Fig. 1 Werken aan de Leieboorden in Kortrijk.

Bij werken aan de Leieboorden in Kortrijk zijn achter het landhoofd van de Budabrug, op de rechteroever duidelijke muurmassieven tevoorschijn gekomen (fig. 1). W&Z (Waterwegen en Zeekanaal NV, Afdeling Bovenschelde) was bouwheer en meldde de vondst¹. Ook de Archeologische Stichting voor Zuid-West-Vlaanderen werkte gretig mee².

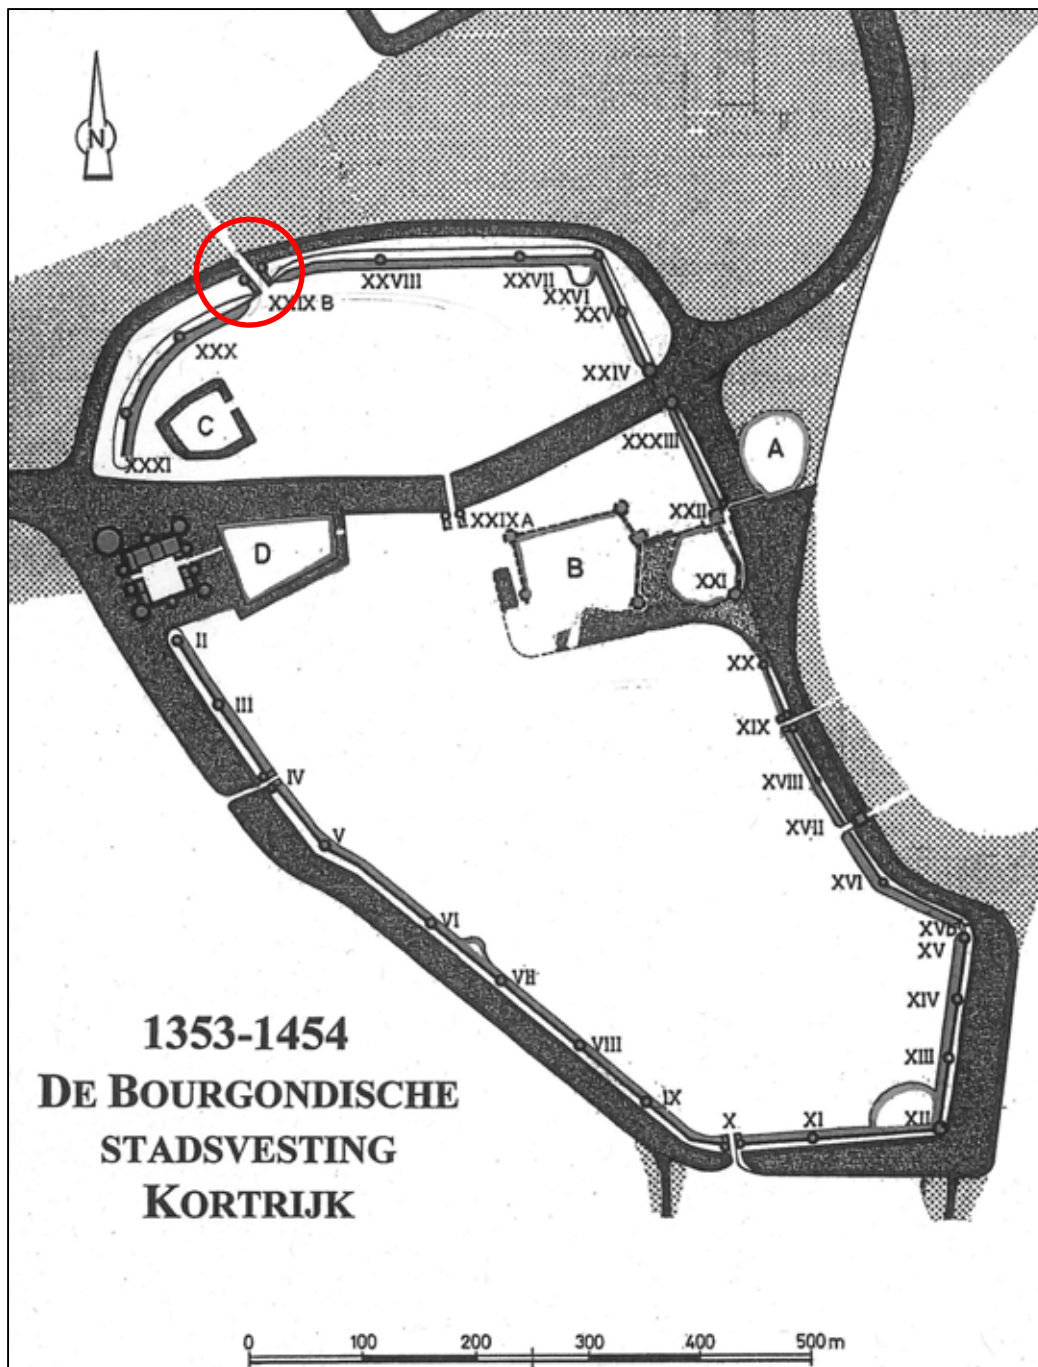
Fig. 2 Localisatie van de poort in het Kortrijks vestinglandschap
B: Franse dwangburcht.

De vondst is gedaan op het kruispunt van de Budastraat en de Dam (fig. 2). Het terrein is kadastraal gekend als Kortrijk, 2^{de} Afd., Sie F, 730j, 865f, 864c en openbaar domein. We bevinden ons in de alluviale (natte klei) vallei van de Leie. De scheuren in het metselwerk liegen er niet om.

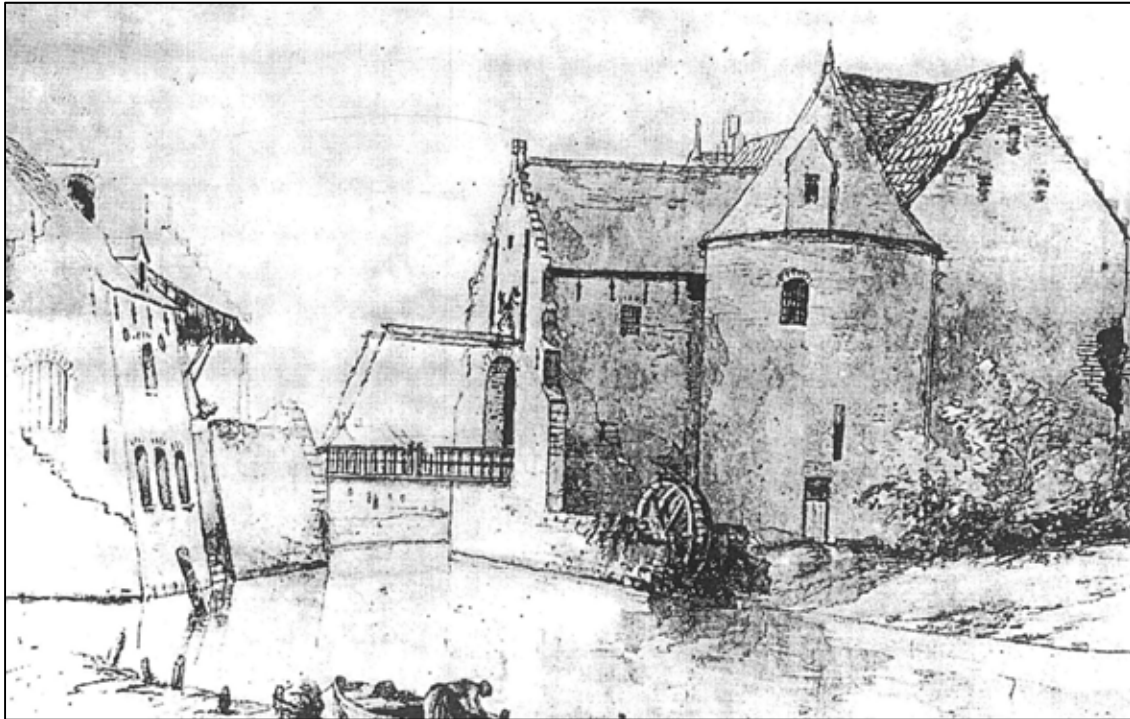
Fig. 3 De Nieuwe Leiepoort met de watermolen.

De poort werd in 1545 volledig herbouwd. Het complex, dat naderhand nog verschillende functies heeft gehad, raakte geleidelijk in verval en werd uiteindelijk afgebroken in 1782. Van deze poort is ook duidelijk iconografisch documentatie bewaard gebleven (fig. 3).

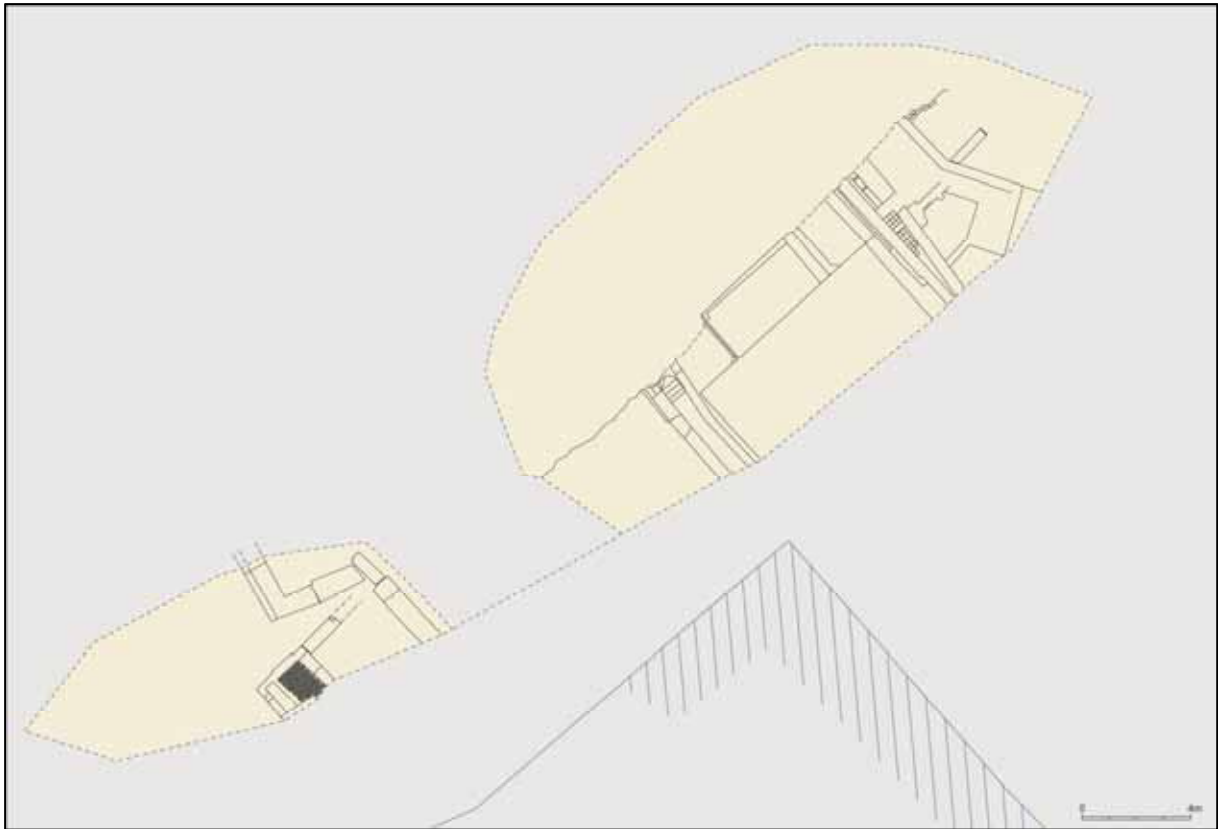
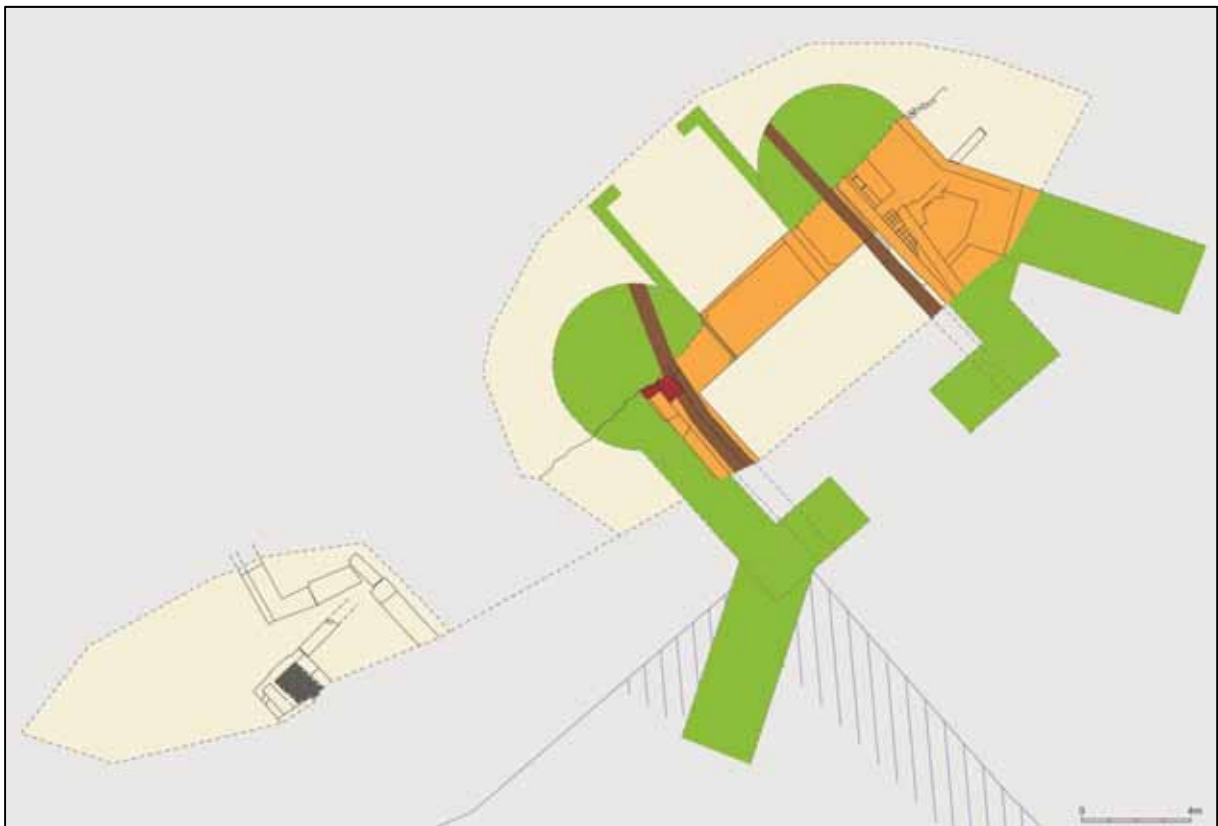
Fig. 4 Grondplan van de aangetroffen muurresten. Oranje: aangetroffen muurresten; bruin: riolen; rood: draaitrap; groen: reconstructie.

Voor zover kon nagegaan worden bestond de poort uit een rechthoekig bouwblok (binnenwerks: 9,85 op ?m) met op de hoeken aan de veldzijde een vooruitspringende, halfronde flankeertoren (2R: 5,9 m). Beide torens waren bij de werken evenwel al weggebroken. Volgens de iconografische informatie sloot op beide torens nog eens een rechthoekig volume aan, van waaruit de ophaalbrug functioneerde. In z'n geheel levert dit een T-vormig grondplan op met twee ronde flankeertorens. Hoe de poort aan de stadszijde afgewerkt was kon evenmin achterhaald worden (fig. 4).

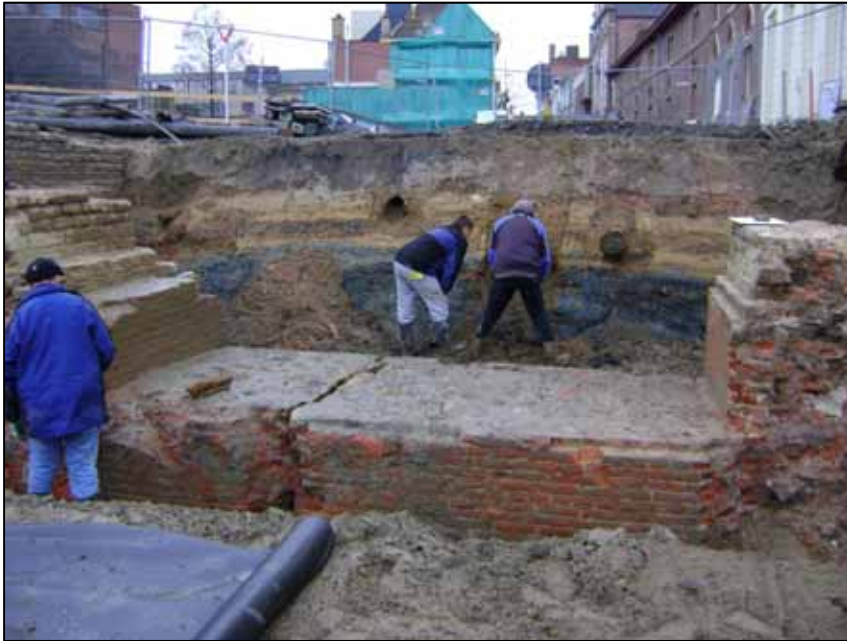
Fig. 5 Poortdoorgang in fundering (veldzijde).

De centrale doorgang was 4,9 m breed (fig. 5). De gebruikte bakstenen o.a. voor de fundering meten 25 x 12 x 5,5 cm (10 lagen = 65 cm). De muren waren ook opgevuld met Doornikse kalksteen en grotere bakstenen (28 x 13 x 6 cm), afkomstig van de gesloopte Franse dwangburcht, gebouwd in 1297-1302. De parementen zijn in verzorgd gekapte Brabantse kalkzandsteenblokken (8 à 14/15 op 22 à 52 cm) uitgevoerd, gevat in witgrijze mortel (fig. 6).

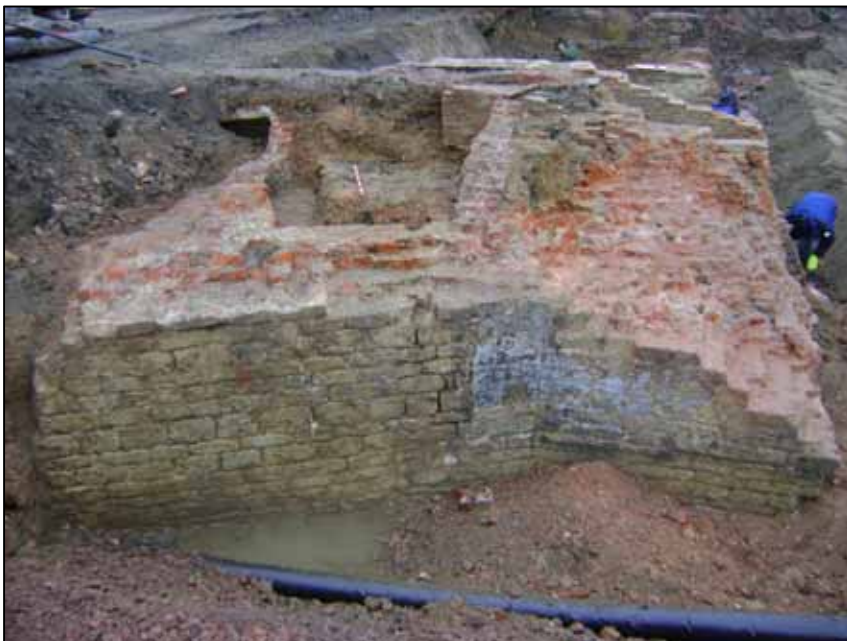
Fig. 6 Parement aan de oostzijde.

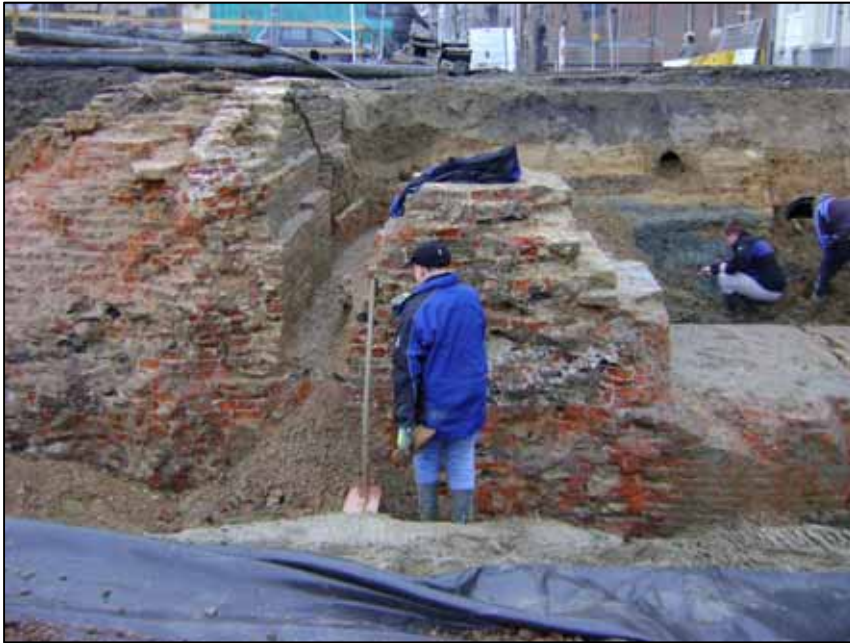
Fig. 7 Riolering aan de oostzijde.

Bij het leggen van de fundering van het hoofdgebouw zijn ook rioleringen opgenomen (fig. 7). Ze zijn ondergronds aangebracht op een brede funderingsuitsprong, lopen langs de muren (aan de binnenkant), gaan verder onder de flankeertorens en monden uit in de Nieuwe Leie. De riolen zijn gemetst, 0,45 m breed, 0,45 m hoog en afgedekt met een tongwelf. De bodem bestond uit dunne natuurstenen platen.

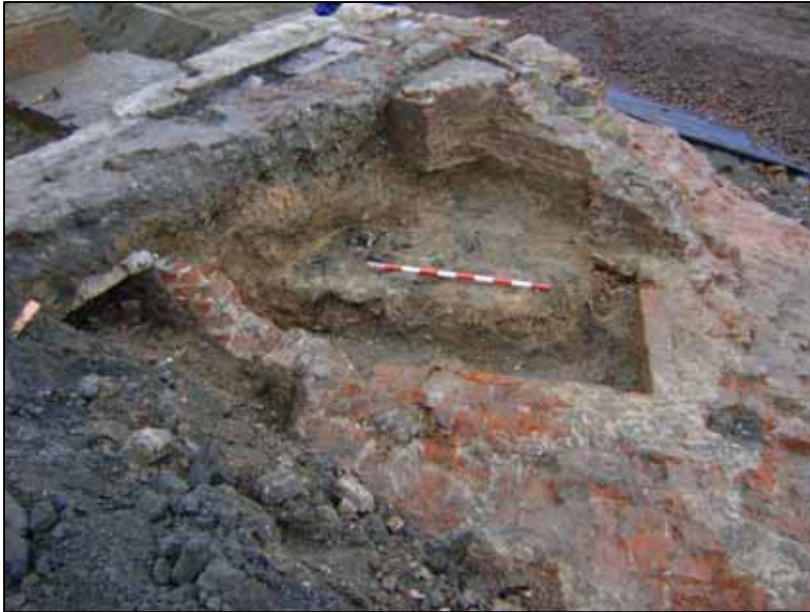
Fig. 8 Recente bouwsporen op de oostzijde: haard en vloerresten.

Voor zover kon nagegaan worden is op de oostzijde de, in een schuine hoek aansluitende stadsmuur 2,25 m dik. In de oksel van de flankeertoren en de stadsmuur duiden enkele verbouwingssporen op aanpassingen, waarbij o.a. een, 0,7 m brede haard werd ingebracht. In het verlengde ervan valt tegen de stadsmuur een muurfragment op, dat hier mogelijk mee in verband staat. Dit heeft dan ook vermoedelijk te maken met sporen van bebouwing na de afbraak van het complex. Ook andere vloerresten –gelegd bovenop de muurresten- verkeren in dat geval (fig. 8).

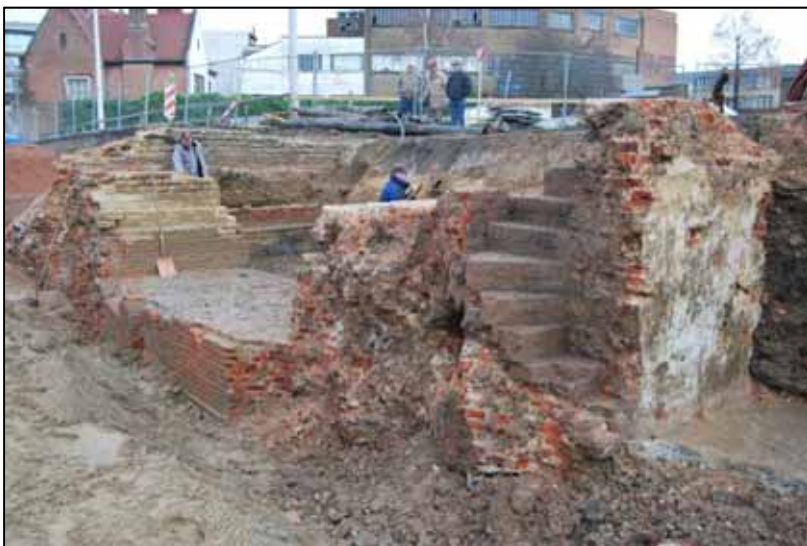
Fig. 9 Draaitrap in de westelijke flankertoren, later afgesloten.

In de westelijke flankertoren zijn enkele trappen van een draaitrap aangetroffen (fig. 9), die de verbinding maken met een kelderconstructie. Naderhand -na de afbraak van het poortcomplex- is de trap gesupprimeerd, maar bleef de kelder behouden. De bevloering bestond ook hier uit blauwe "schorren".

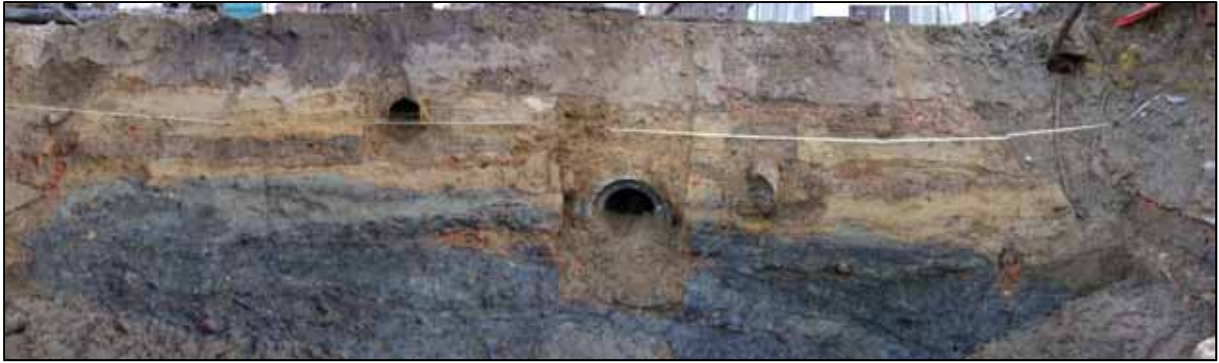
Fig. 10 Composietfoto van de doorsnede van de Budastraat.

In het zuidprofiel van de afgraving kwam een gedeeltelijke doorsnede van de Budastraat tevoorschijn (fig. 10). We zien een opeenvolging van kleiige en lemige ophogingspakketten en laagjes of lagen, waarin vooral baksteenpuin voortkomt en die als poging tot verhardingen kunnen geïnterpreteerd worden. Hieruit kan afgeleid worden dat de straat al een hele tijd in functie was, vooraleer de poort werd geïnstalleerd. Het bovenste, dik puinpakket komt immers overeen met het looppniveau van de begin 15^{de} eeuwse poort.

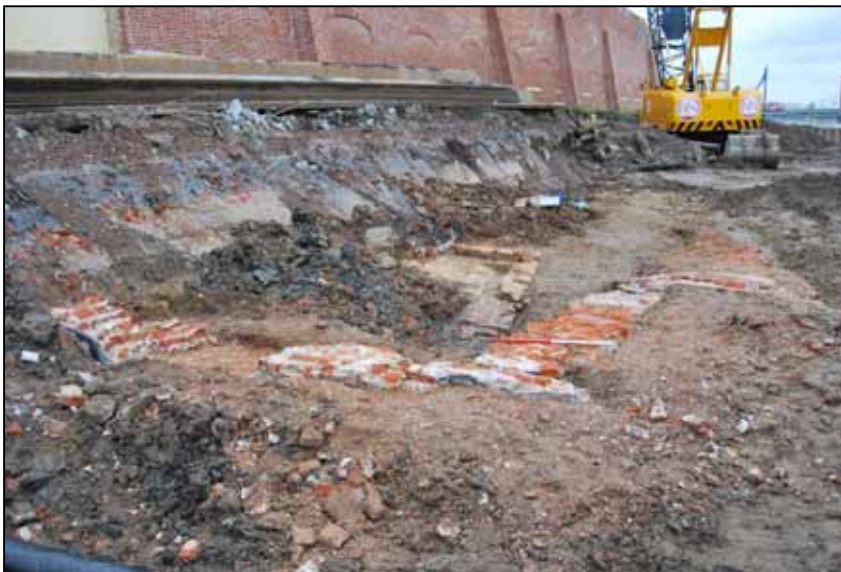
Fig. 11 Muursporen ten zuidwesten van het poortcomplex. Centraal achterin liggen de beerputten.

Ouder zijn een kleine langwerpige beerput van 0,5 m breed (binnenwerks), waartegen een andere, 1 m brede beerput is gezet (22 à 23 x 11 x 5 cm) en waarop een muur aansluit (24 x 10,5 x 5 cm). Het geheel ligt in de lijn van het poortcomplex, maar behoort tot een geheel andere constructie. Bij het metselwerk is gele kalkmortel gebruikt (fig. 11).
