Onderzoeksrapport

Poperinge, Sint-Janskerk

Bouwhistorisch onderzoek van de dakkappen en
nieuwe inzichten in de bouwgeschiedenis

Agentschap
Onroerend
Erfgoed

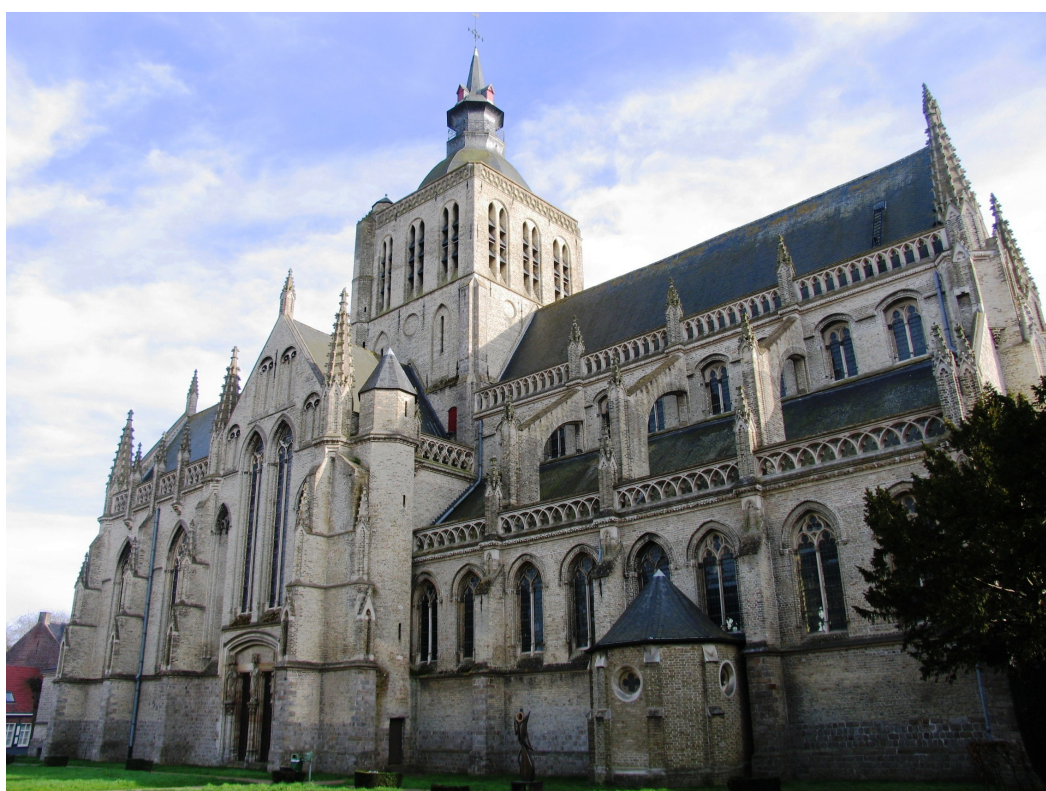
Figuur 1: De Sint-Janskerk gezien vanuit het noordwesten.

Samen met de Sint-Bertinus- en Onze-Lieve-Vrouwekerk is de Sint-Janskerk een van de drie middeleeuwse parochiekerken in Poperinge¹. De georiënteerde kruiskerk bestaat uit een driebeukig basilicaal schip, twee korte dwarsarmen en een driebeukig hallenoor (**figuur 1**). Het middenoor heeft een vijfzijdige apsis. De vlak afgesloten zijkoren sluiten met hun zadeldaken aan op de daken van de dwarsarmen. Op de kruising staat een klokkentoren op vierkant grondplan.

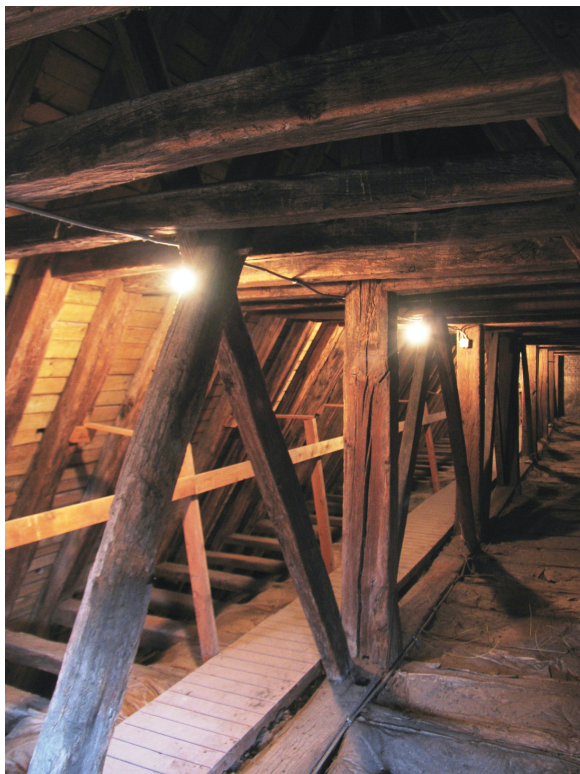
Figuur 2: dakkap van het middenschip, met Andreaskruisen tussen de makelaars

De dakkap van het middenschip telt 44 gespannen (dakelling: 60°), samengesteld uit sporenparen met telkens twee hanenbalken (**figuur 2 en bijlage**). De onderste hanenbalken worden geschraagd door korbelen. Samen met de schuin geplaatste standzonen van de sporen bepalen ze de geknikte vorm van het tongewelf van het middenschip.

In de negen gespannen met makelaars zijn de hanenbalken ontubdeld. Tussen de makelaars is een tussenrib aangebracht. Die bevindt zich ca. 30 cm onder de nokverbinding van de sporenparen en kan dus strikt genomen niet worden beschouwd als een nokgording. Allicht dient de tussenrib enkel de onderlinge verbinding van de makelaars. De balken tussen de makelaars worden, zoals vermeld, geschraagd door Andreaskruisen die zijn ingelaten op de naald. Door de beplanking kan de voet van de dakkap niet worden waargenomen.

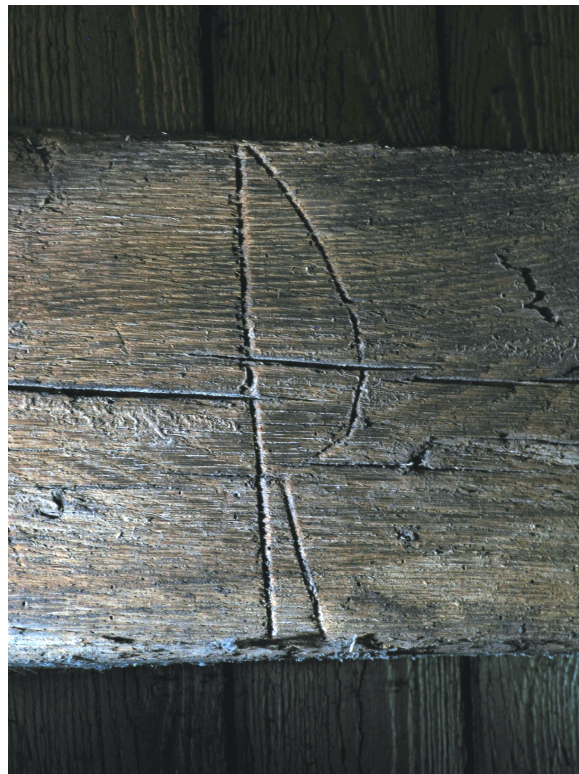
Figuur 3: R-vormig merkteken (timmermansmerk of handelsmerk?)

Behalve telmerken werd in de dakkap ook een R-vormig merkteken waargenomen (**figuur 3**). Het kan worden opgevat als een handelsmerk of een timmermansmerk. Er werden geen vlotverbindingen waargenomen in de dakkap.
