Onderzoeksrapporten Agentschap Onroerend Erfgoed

De sporen van de 'grote' oorlog archeologisch onderzocht.

Proefsleuvenonderzoek in Sint-Elooi
(Voormezele, Ieper, prov. West-Vlaanderen)

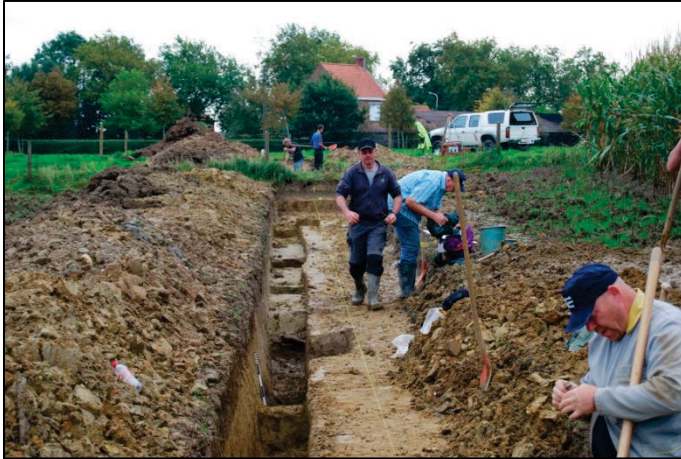
Fig. 5 Actie in Sint-Elooi 1

De vele, zware granaatslagen wezen op een druk beschoten, fel betwist terrein, waarbij er onmiddellijk kon van uitgegaan worden dat eventuele sporen sterk verstoord konden zijn. Bij de vondsten hoort dan ook de obligate massa munitie en *shrapnels* (fig. 5 en 6).

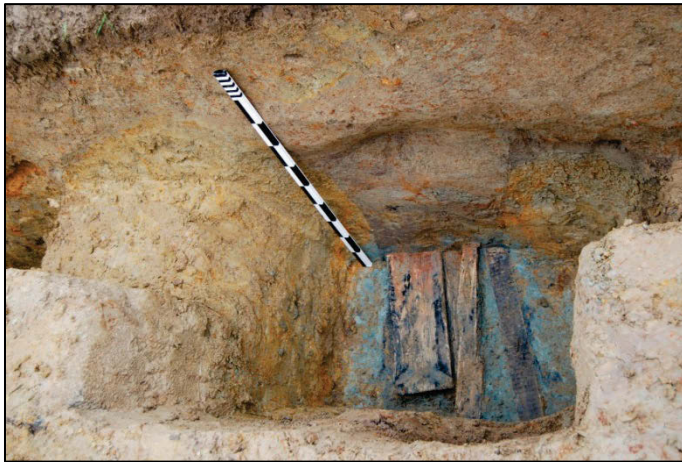
S7 bleek een greppel te zijn van 0,6 m breed en 1,1 m diep, met niet meer dan enkele planken op de bodem (fig. 7).

Fig. 7 S7 Enkele planken op de bodem; meer moest dat niet zijn!

Uit een luchtfoto van 22 juni 1916¹¹ kwam een functie als ondersteuningsloopgraaf naar voor. Het feit dat zowel Duitse als Britse munitie voorkomt refereert naar de wisselende kansen en het feit dat sommige posities fel bevochten zijn.

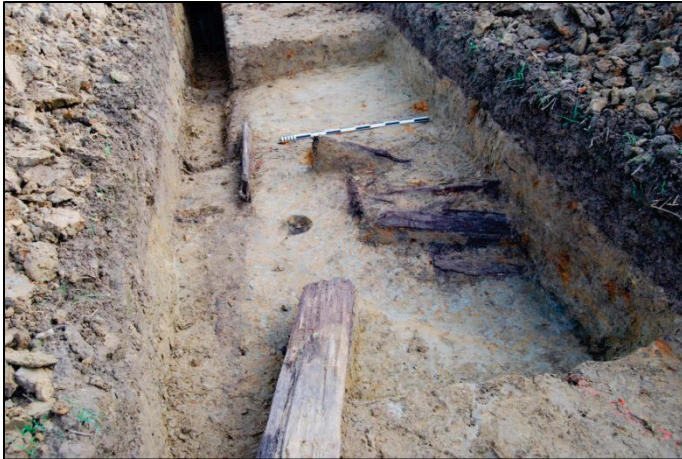
S9 is een greppel van 1,3 m breed en 0,6 m diep met een verdiept gedeelte van zo'n 0,4 m breed. De vulling bevat veel houtresten, die zowel op horizontale (een *duckboard*) als verticale onderdelen van een loopgraaf wijzen. De opeenstapeling en zeker de verdieping kunnen aan waterafvoer gekoppeld worden (fig. 8).

Fig. 8 S9 Ondanks de verstoring door de drainage kan de loopgraaf nog herkend worden.

Op luchtfoto's van (20 juli 1915?) 12 maart 1916 komt een gevechtloopgraaf voor, die op latere loopgravenkaarten als Obey Trench benoemd wordt.

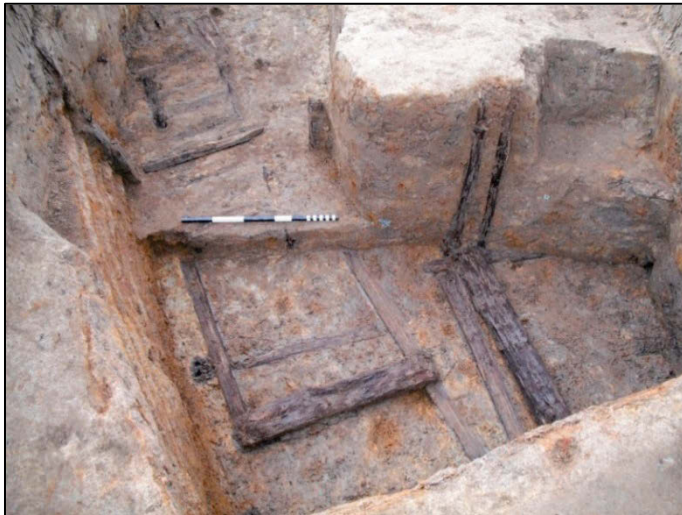
In S2 wordt de hoek van een loopgraaf met een traverse duidelijk. De opbouw begint met houten rechthoekige kaders, die op de bodem van een greppel worden neergelegd. Daarop komen dwarsbalken terecht waarop het loopvlak van de loopgraaf komt te liggen (fig. 12). *Duckboards*

maken daar deel van uit. De wandbekleding bestaat uit metalen golfplaten, die achter verticale palen zitten. Ze zijn aan de buitenkant van de kaders aangebracht. Onderaan is de loopgraaf 0,7 m breed.

Fig. 12 S2 De opbouw vanop houten kaders wordt duidelijk.

De structuur komt op een luchtfoto van april 1916 als duidelijke gevechtloopgraaf met traversen naar voor; dat wordt herhaald op 1 juli 1916.

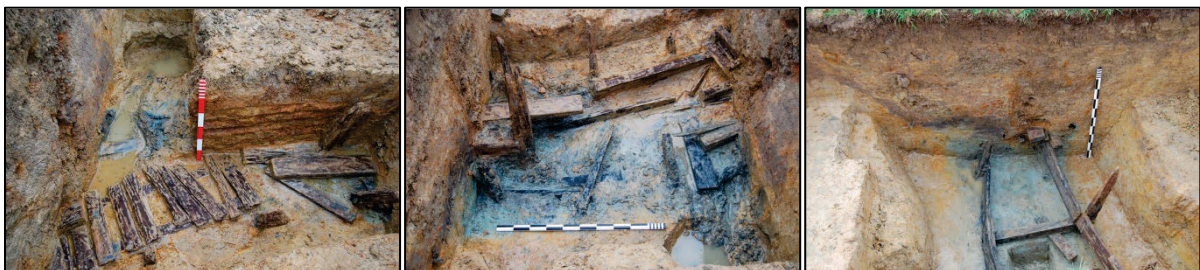
S3 is een herhaaldelijk herstellde loopgraaf. Ook deze loopgraaf is vanop een houten kader opgebouwd. Verschillende *duckboards* en ander houten constructiemateriaal wijzen hierop. De op elkaar gestapelde vlonders zorgden voor afwatering. De loopgraaf is beschoeid met metalen golfplaten, die via vrijstaande, verticale palen bevestigd zijn. Onderaan bedraagt de breedte 1 m (fig. 13-14-15). Er zijn ook restanten van zandzakken aangetroffen. Door een inslag zijn bepaalde onderdelen opzij gedrukt.

Fig. 13-14-15 S3 Momentopnames bij het onderzoek van de loopgraaf.

De loopgraaf komt voor op luchtfoto's van 20 juli 1916, 5 januari 1917 en 24 maart 1917.

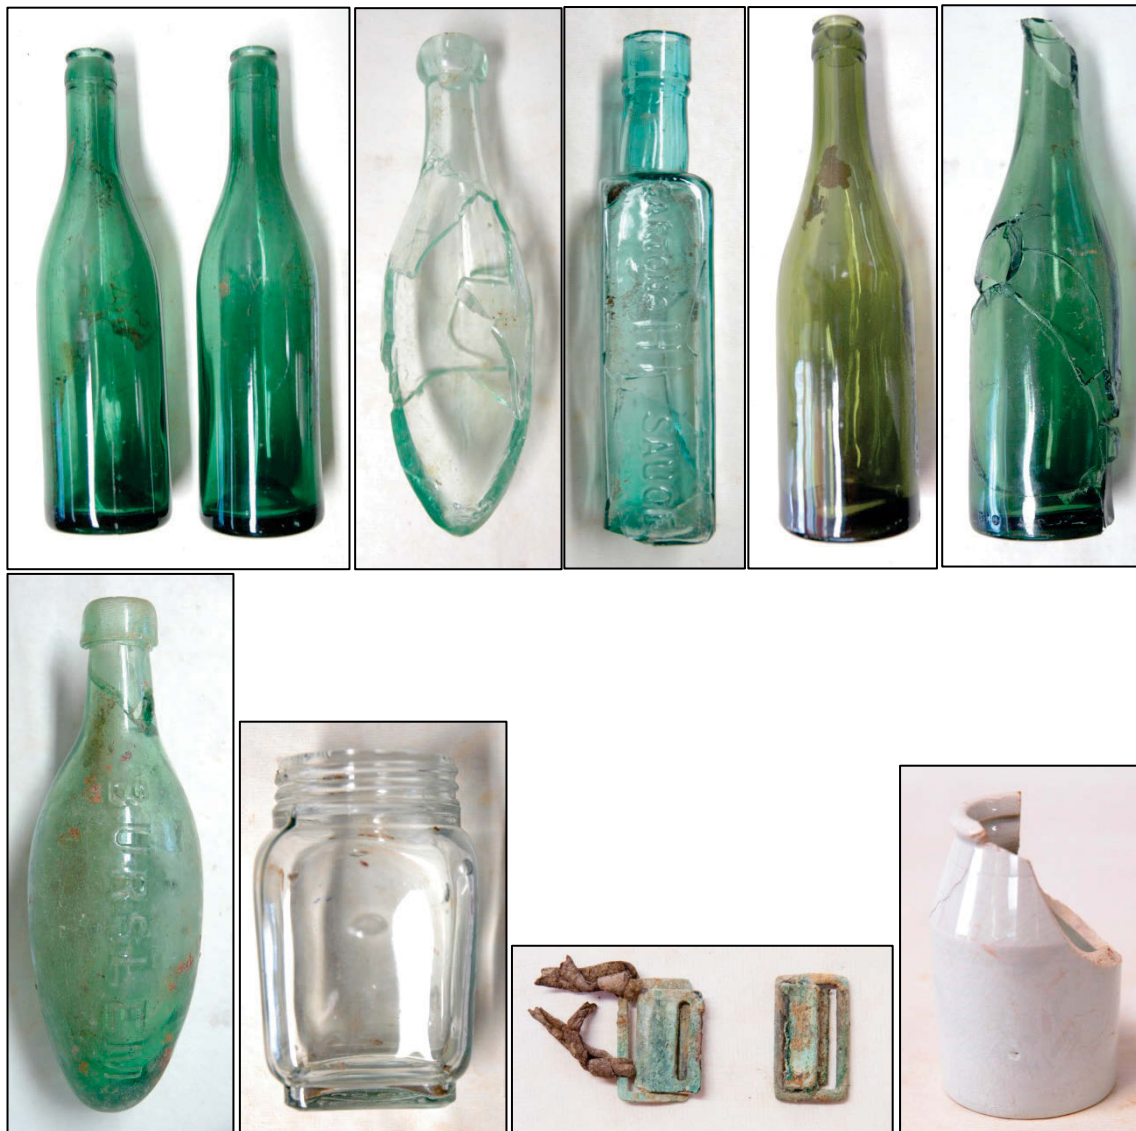
Fig. 16 Vondsten uit de winningsput.

In de vulling was allerlei afval gedumpt. Er staken een twintigtal -dikwijls volledige- flessen (limonade, bier, saus, melk, *ale*, champagne, ...) ¹³ en een bokaal in, maar ook potjes, uniformelementen (drukknoppen, gespen, *buttons*, ...), gereedschap, onderdelen voor elektriciteitsvoorziening, lichtkogels, een polshorloge (SWISS MADE), een lepel, spelden, batterijen, ... (fig. 16)

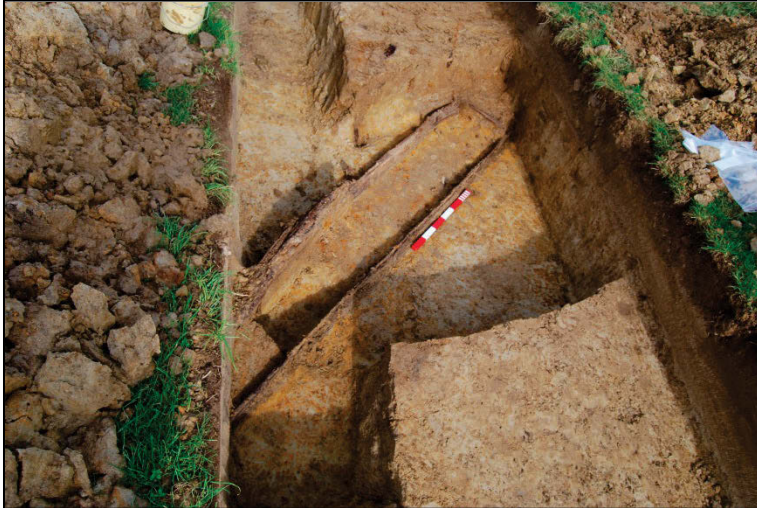
Van S4 is enkel het houten kader, dat op de bodem van de loopgraaf werd gelegd, bewaard. De afgebroken palen wijzen op de wandbekleding (fig. 17). De diepte komt op 0,70 m, de breedte op 1,1 m.

Fig. 17 S4 Veel meer dan het houten kader bleef van deze loopgraaf niet bewaard.

Op luchtfoto's van 22 juni 1916, 25 september 1916 en 5 januari 1917 zijn aanduidingen voor een verbindingloopgraaf te zien.

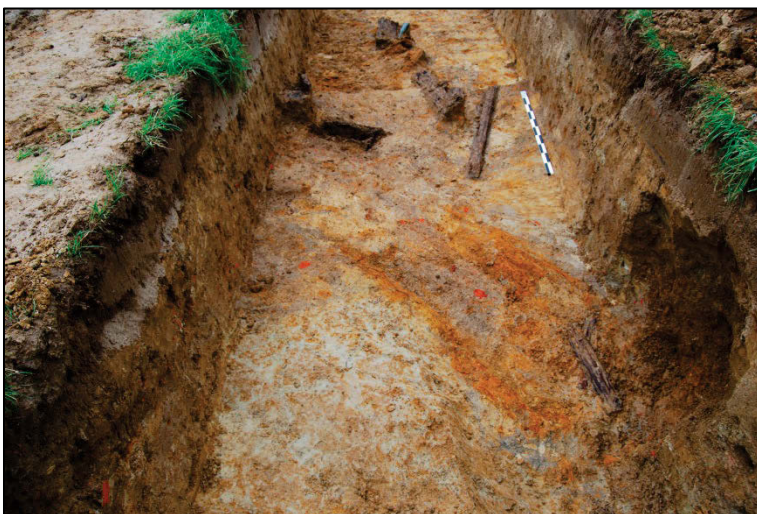
Uit de bodemsporen, die S5 uitmaken, kan de algemene richting van twee haaks op elkaar staande loopgraven afgelezen worden. Eventueel zou het over een loopgraaf (diepte: 1,4 m, breedte 1 m) kunnen gaan, waarop een schuilplaats (diepte 1,4 m) aansluit. Allerlei balken en planken zijn er nog getuige van. Roestsporen wijzen op bekleding met metalen platen (fig. 18).

Fig. 18 S5 De houtresten en de roestsporen behoren tot 2 op elkaar aansluitende structuren.

Op luchtfoto's van 12 maart 1916, 1 april 1916, 22 juni 1916, 15 september 1916 en 5 januari 1917 komt hier een ondersteuningssloopgraaf voor de 1^{ste} linie naar voor.

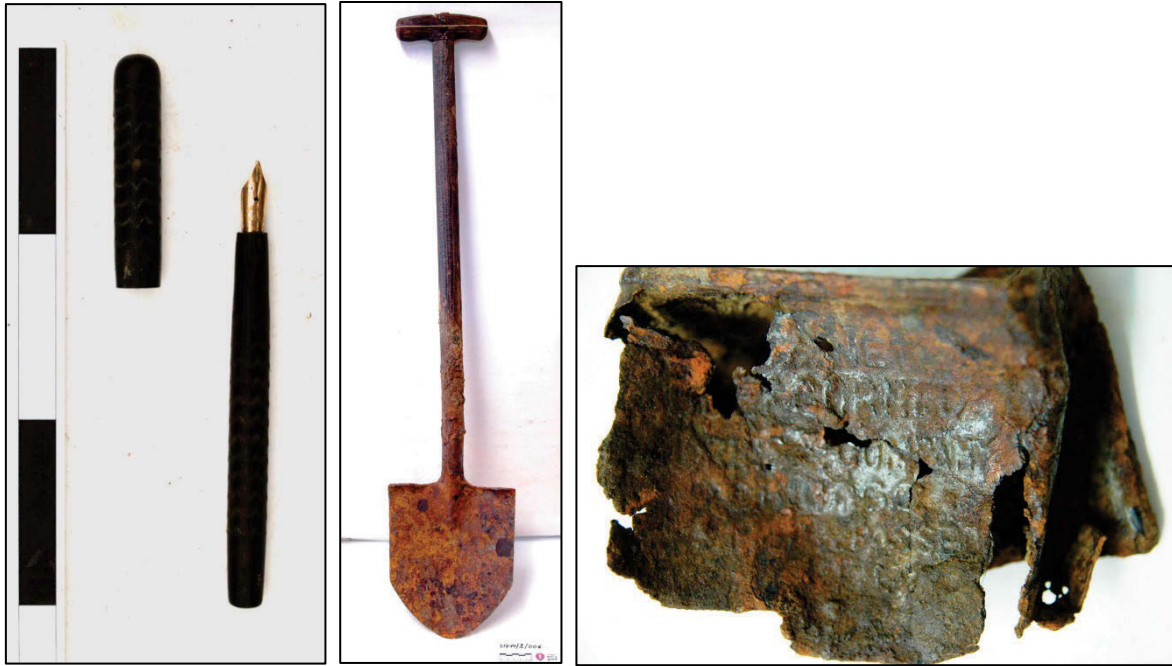
Fig. 19 Vondsten uit S5, waarbij o.a. een intacte vulpen en resten van cornedbeef blikjes.

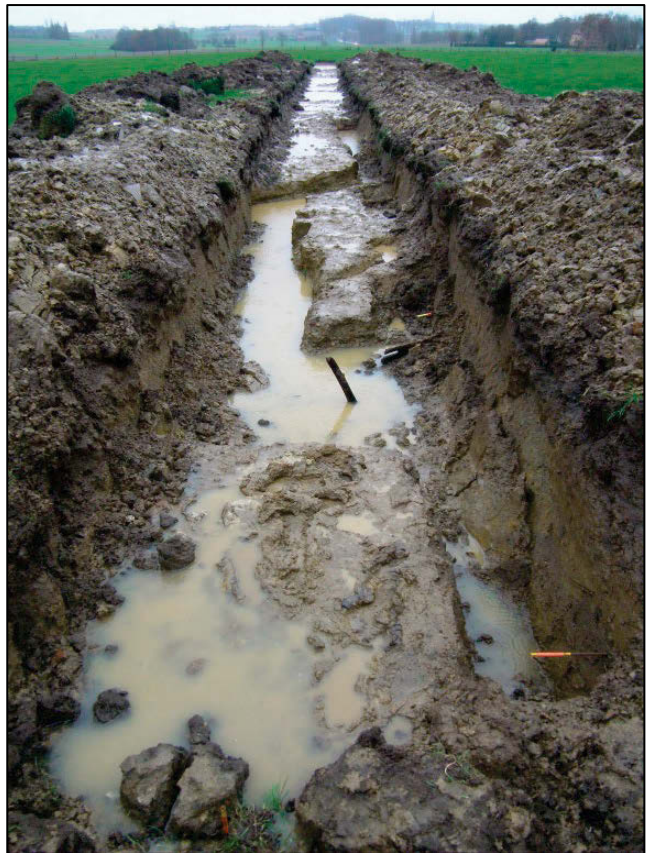
Ter hoogte van S5 zijn enkele planken en paalrestanten aangetroffen, die een loopgraaf aangeven (fig. 21).

Fig. 21 S5 Van deze loopgraaf op de voorgrond was enkel één zijde nog herkenbaar. Hieruit blijkt waarom de opgravingen onderbroken werden!

Het gaat wel over een oudere loopgraaf, die naderhand in de verdrinking is gekomen, zoals te zien is op luchtfoto's uit voorjaar 1915 tot 23 december 1915.

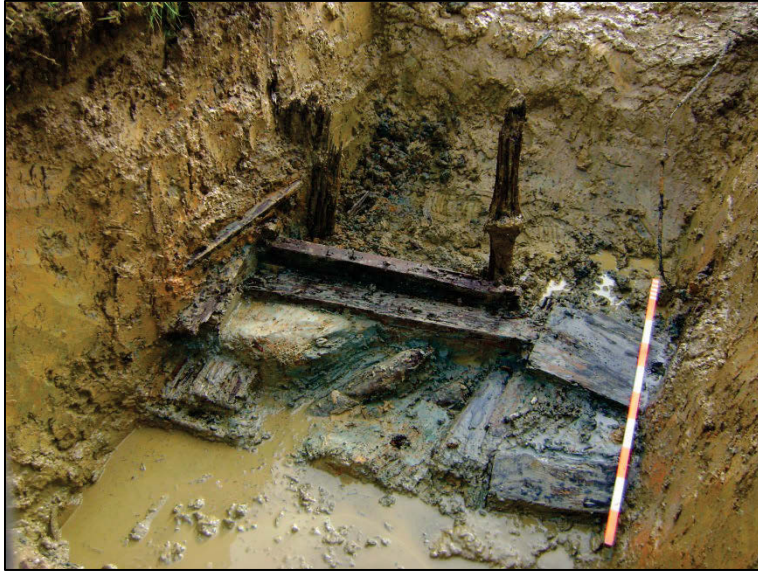
S6 is een loopgraaf, die enkele malen hersteld is, zoals de verschillende opeen gelegd onderdelen suggereren. Een plankenvloer, geflankeerd door palen, wandbekleding met planken en balken en een *duckboard* zijn evenveel momentopnames (fig. 23). Op een gegeven moment is ter versteviging ook een ijzeren kabel gespannen.

Fig. 23 S6 Deze loopgraaf is verschillende malen heraangelegd.

Op luchtfoto's van 9 juni 1916, 20 oktober 1916 en 9 mei 1917 is de loopgraaf prominent aanwezig.

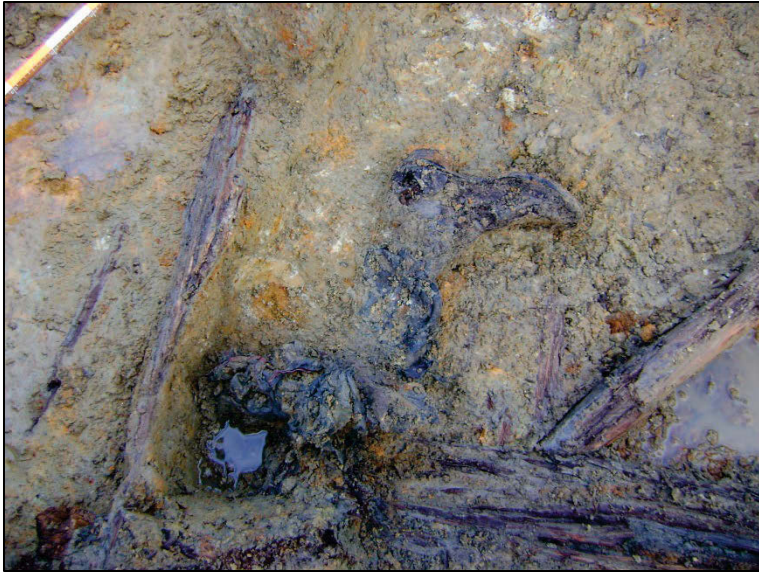
De schuilplaats heeft een voltreffer gekregen (fig. 24), zoals het gat in de vloer en de resten van een Britse 18 pond *shrapnel*-granaat suggereren. Op de vloer zijn een zwarte leren laars met onderbeen, ander botmateriaal, allerlei uniformresten (broek met rode band), boekfragmenten, enz. aangetroffen. Afgaande op het gerecupereerde botmateriaal (fig. 25) gaat het om 2 Duitse soldaten¹⁵. In dezelfde context komen ook nog een loopgravenschop, een veldfles, een veld- of camouflagedeken en enkele piketten voor (fig. 26).

Fig. 24 De ravage, aangericht in de schuilplaats, wordt duidelijk.

S4 is een schuilplaats, waarvan enkel een gedeelte van de plankenvloer overblijft. De vloer bestaat uit 4 zware planken. De opstaande rand van de wand geeft aan, dat ook die met zware planken was geconstrueerd. De gekende lengte komt op 4,75 m. Afhankelijk van de loop van de aansluitende loopgraaf kan hier nog wat bijkomen.

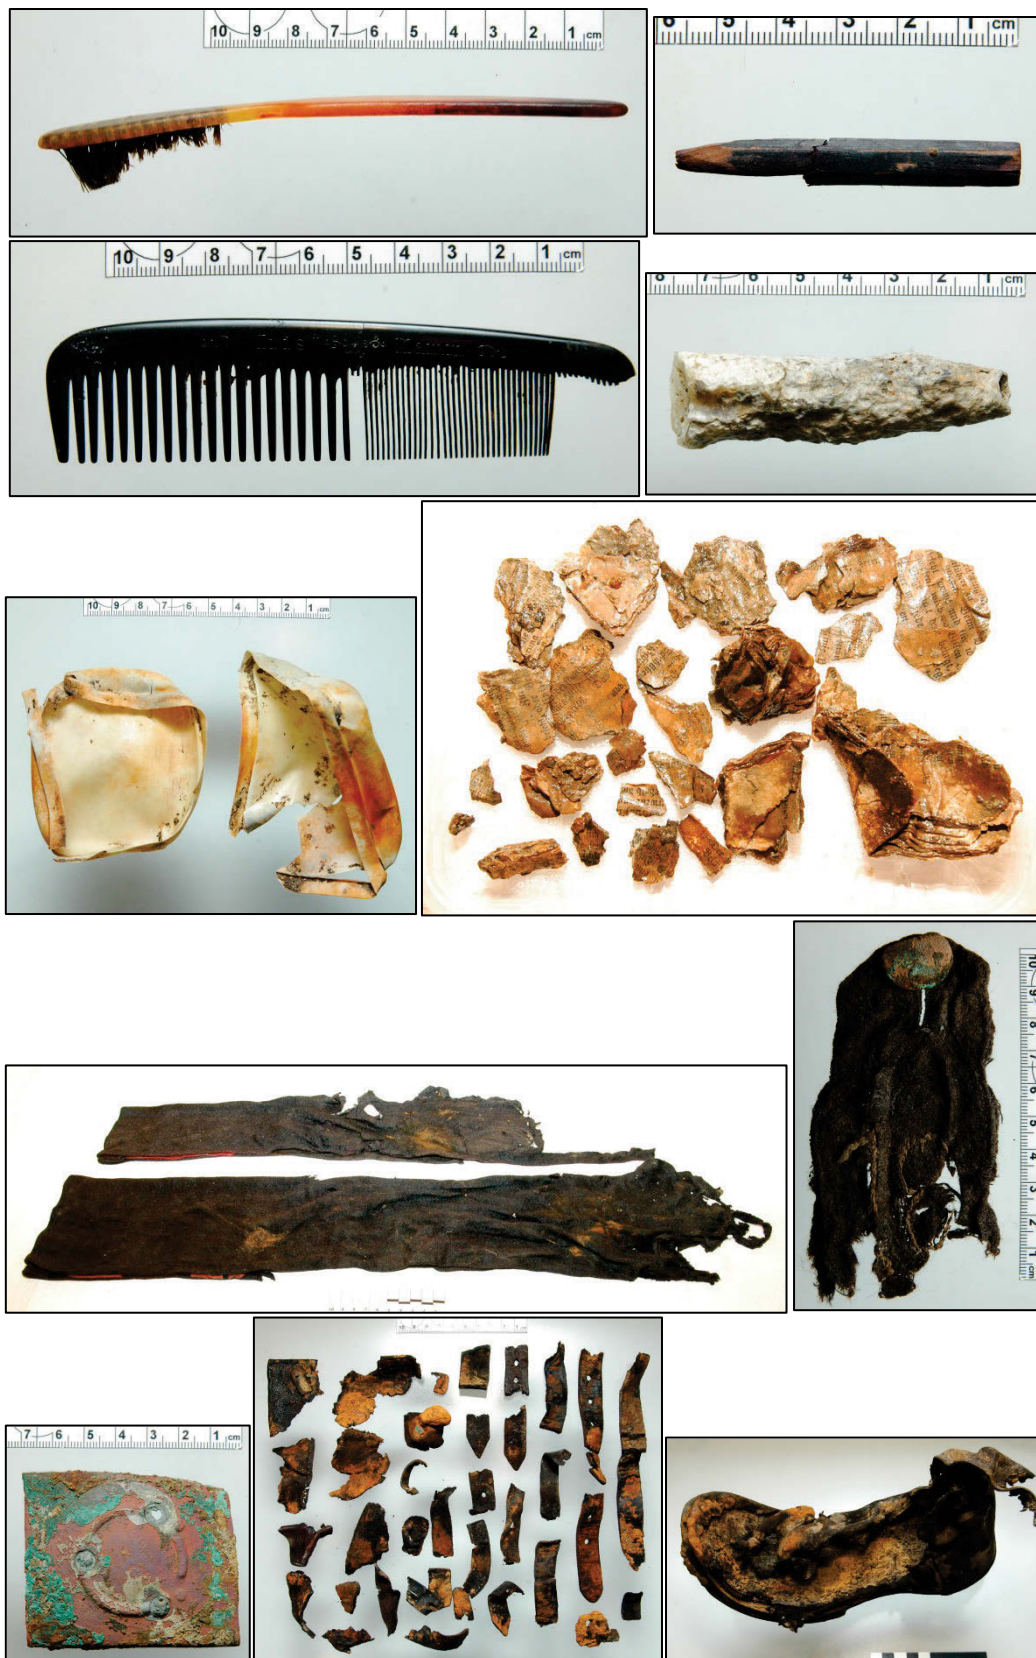
Fig. 26 In relatie met de menselijke resten werden heel wat persoonlijke bezittingen gevonden (tandenborstel, kam, potlood, kaars, zeepbakje, flarden van een boek, ...), maar ook uniformresten en uitrustings-elementen.

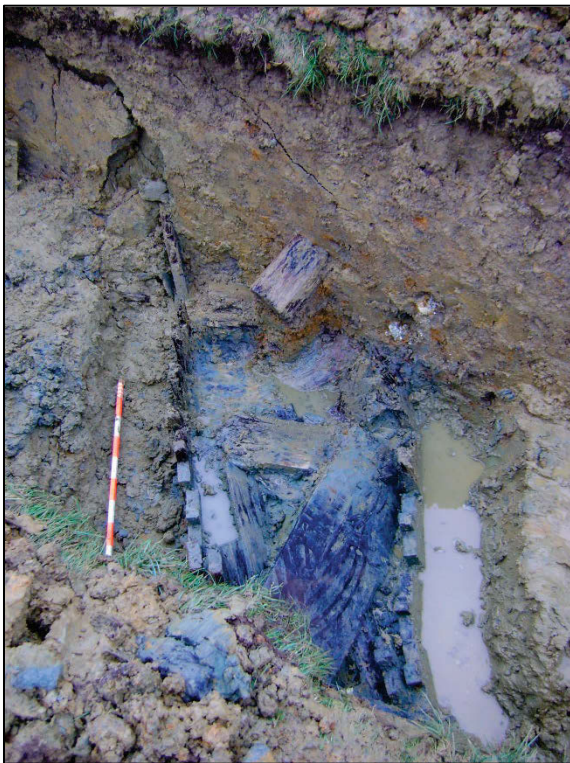
S1 is een ondergronds aangelegde verbindingsgang of *subway*. De bovenkant bevindt zich 1,25 m onder het maaiveld (fig. 27). De gang is volledig bekleed met houten planken, die met een pen- en gat verbinding in mekaar klikten, het eenvoudig dekbalkprincipe (fig. 28). Onderaan in een hoek werd een pen ingeschoven om het inklappen van het geheel te verhinderen. De structuur heeft duidelijk geleden onder de beschietingen. De plafondplanken meten 1,2 à 1,25 m op 0,45 à 0, m en ¹⁶.

Fig. 27 Bovenkant van de verbindingsgang, die zoals uit het profiel blijkt van onderuit is aangelegd.
