Onderzoeksrapport

Restanten van de bijgebouwen van de pastorie van de O.L.V.-Kerk te Tielt-Winge (Vlaams-Brabant)

Eindverslag van een archeologische toevalsvondst

Projectcode: 2017B353

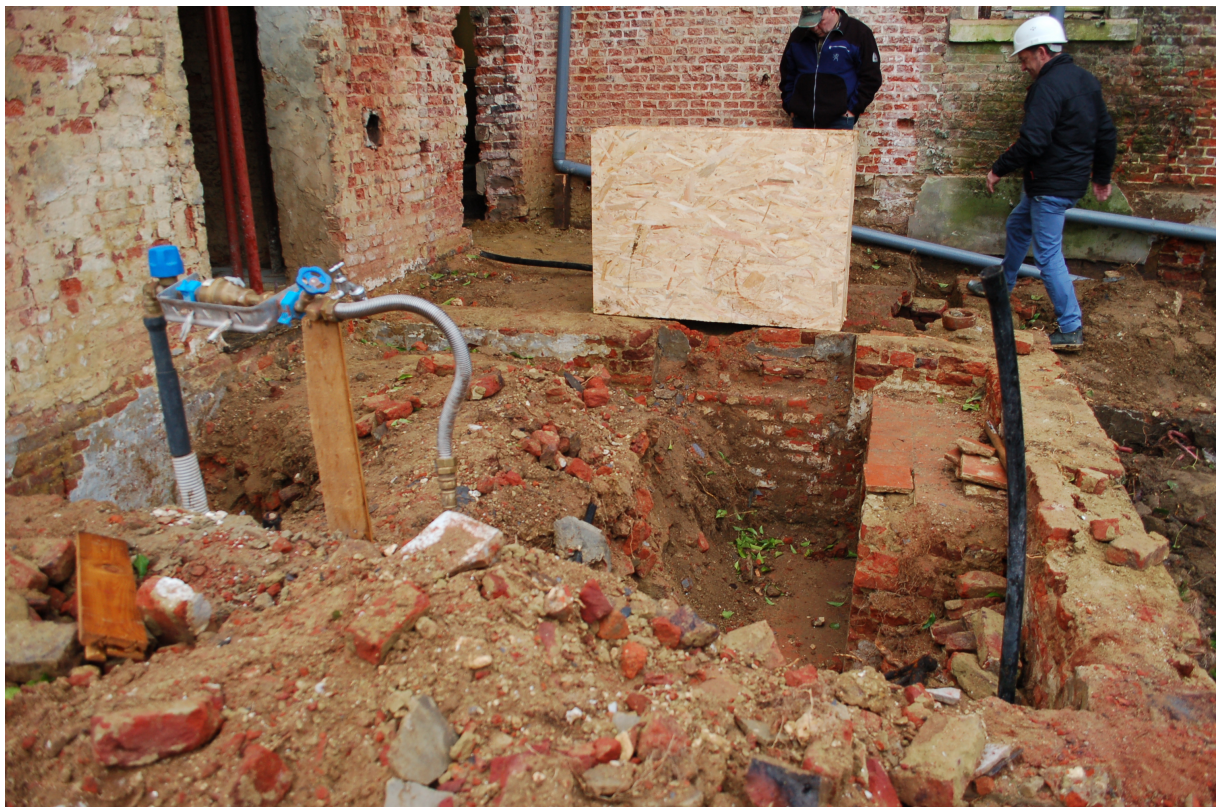
Figuur 3: Situatie op het terrein tijdens het eerste bezoek op 22/02/2017 (© agentschap Onroerend Erfgoed).

Tijdens een eerste evaluatie van de toevalsvondst op het terrein op 22/02/2017 bleek al gauw dat het hier ging om restanten van een recent bijgebouw van de pastorie. We stelden vast dat het hier vermoedelijk ging om twee fases van een aanbouw die verder dienden onderzocht te worden.

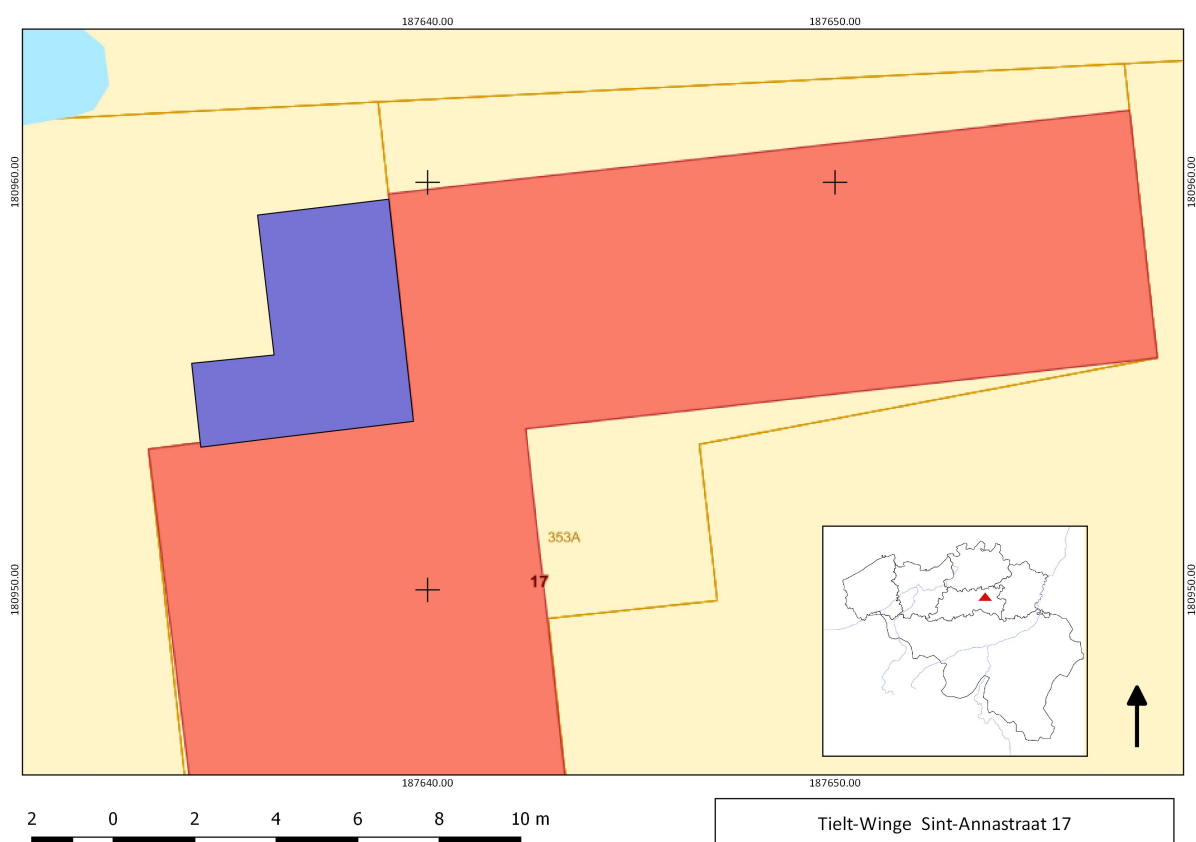
Figuur 4: Plan met de contouren van de onderzochte werkput (blauw) geprojecteerd op het GRB. (©AGIV)

Er werd besloten geen uitbreiding te voorzien van de werkput (fig. 4) omdat de aanpalende bodem op dat ogenblik niet bedreigd was of zou worden weggegraven.

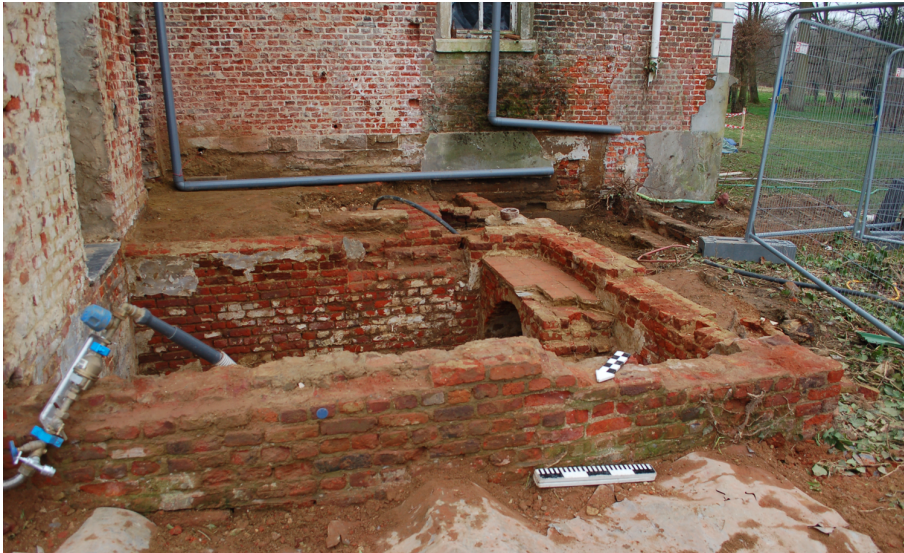
Figuur 5: Overzichtsfoto van de werkput vanuit het noorden (© agentschap Onroerend Erfgoed).

De werken werden uitgevoerd door een ploeg van het agentschap Onroerend Erfgoed onder leiding van Geert Vynckier (erkend archeoloog) en de technische medewerkers Michel Mulleners, Jurgen Staf en Jos Wijnants. Er werden geen bodemonsters genomen en er werden geen botresten aangetroffen. Overzichtsfoto's (fig. 5 tot fig. 7) van de site werden genomen door Geert Vynckier.

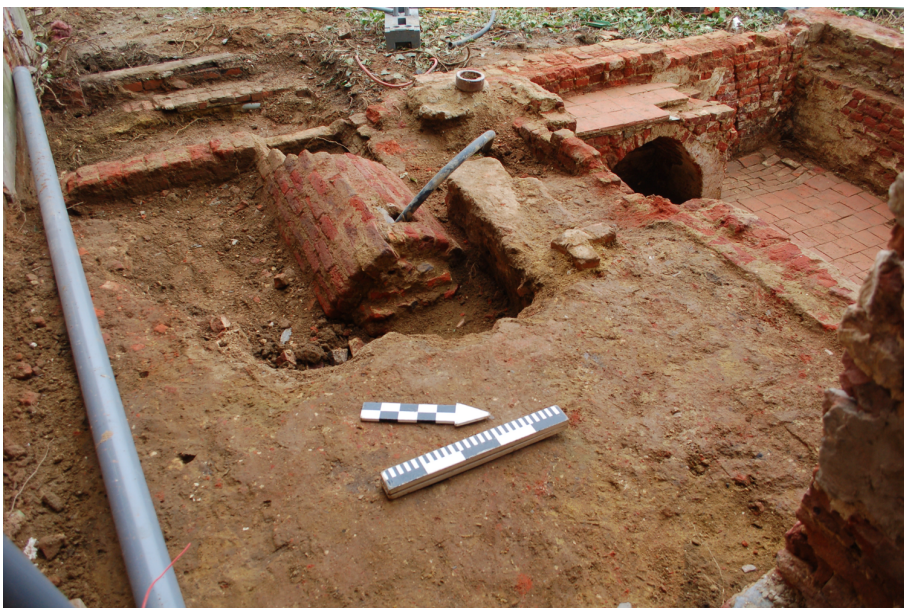
Figuur 6: Overzichtsfoto van de werkput vanuit het zuidoosten (© agentschap Onroerend Erfgoed).

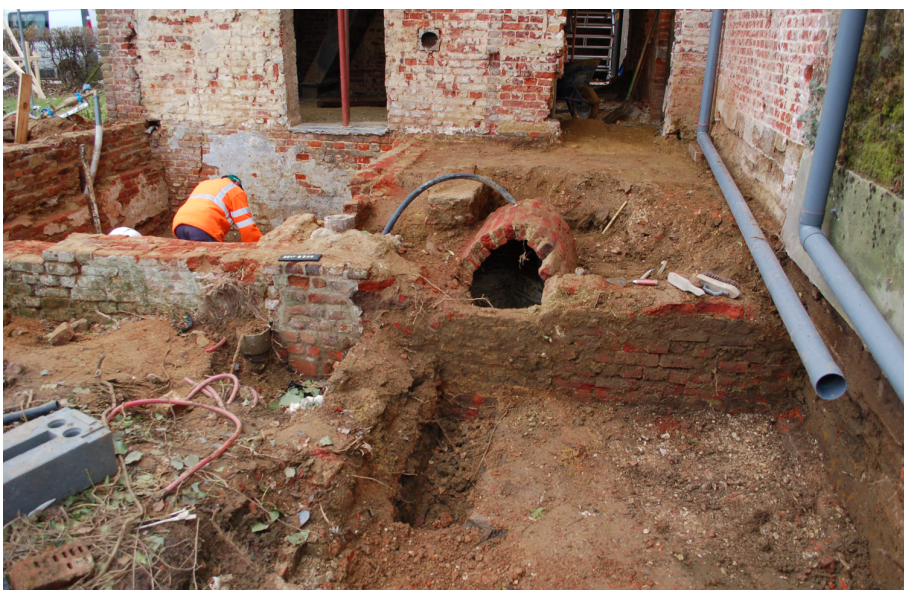
Figuur 7: Overzichtsfoto van de werkput vanuit het westen (© agentschap Onroerend Erfgoed).

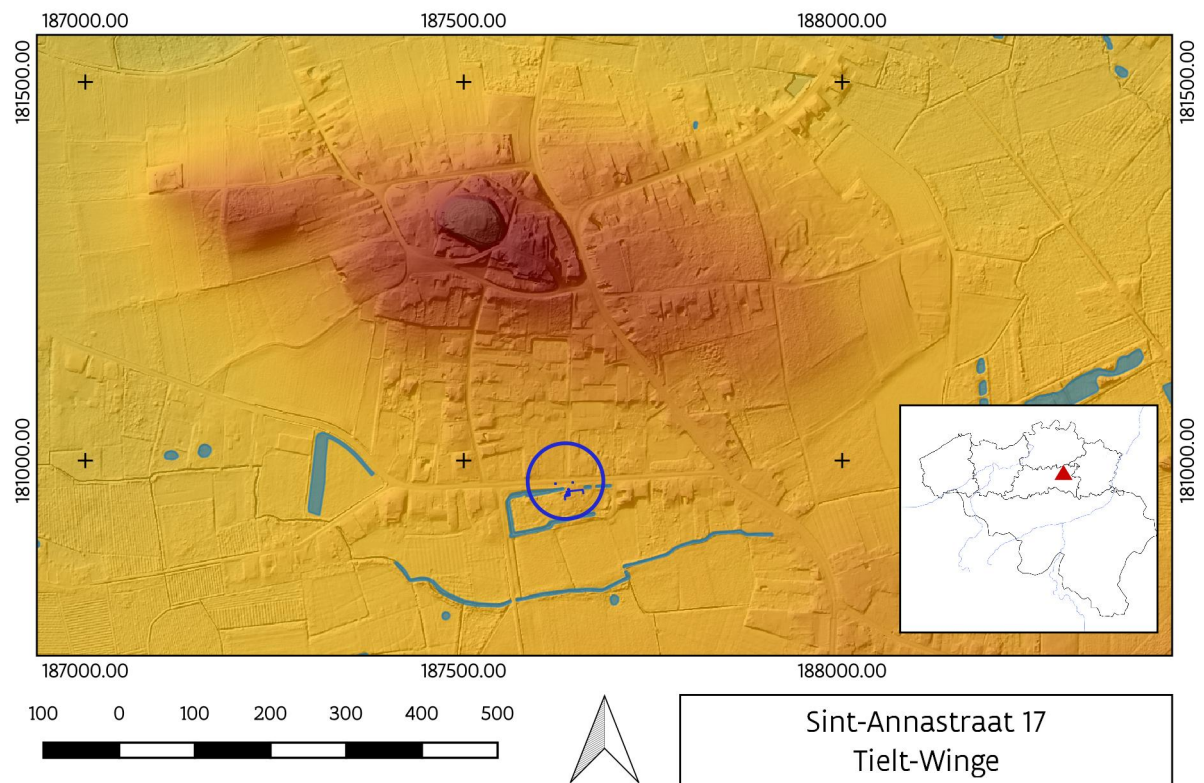
Figuur 8: Digitaal terreinmodel DHMV II van de onmiddellijke omgeving van het onderzoeksgebied (© AGIV).

De pastorie van de O.-L.-Vrouwparochie bevindt zich niet vlakbij de parochiekerk, die op een hoogte ligt van 51,66 m TAW, maar ligt 400m ten zuiden ervan. De pastorie zelf bevindt zich aan de rand van de vallei van de Leibeek op een hoogte van 30,87 m TAW (fig. 8).

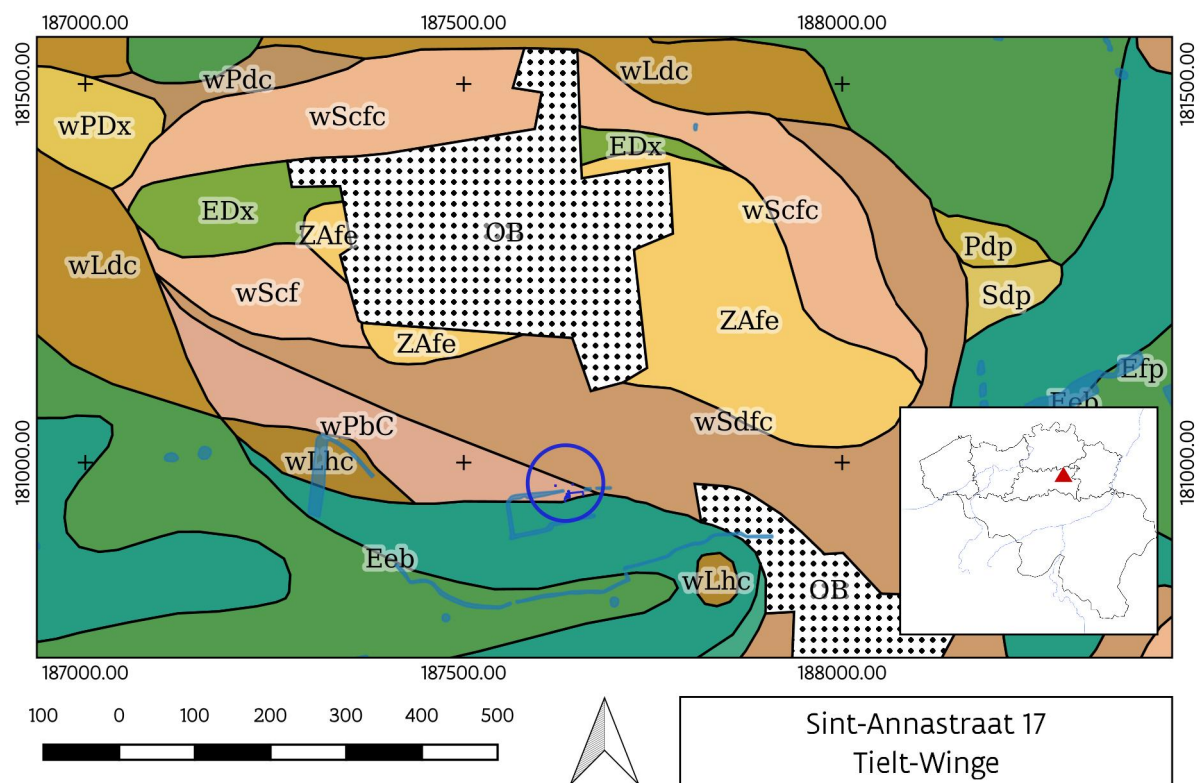
Figuur 9: Situering van het onderzoeksgebied op de bodemkaart (© AGIV).

De bodems in valleien grenzend aan de voet van de heuvel bestaan uit droge tot vochtige zandleembodems (fig. 9). De valleien rond de beken en waterlopen zijn gekenmerkt door natte kleien. Het onderzoeksgebied ligt volgens de bodemkaart in een gebied met sterk gleyige kleibodem met structuur B horizont (Eeb) omgeven in het noorden door een droge licht zandleembodem met structuur B horizont of sterk gevlekte, verbrokkelde textuur B horizont (wPbC), natte zandleembodem met sterk gevlekte, verbrokkelde textuur B horizont (wLhc) en matig natte lemig zandbodem met weinig duidelijke ijzer en/of humus B horizont (wSdfc), alle met klei-zand op geringe diepte en in het zuiden door een zeer sterk gleyige kleibodem zonder profiel.

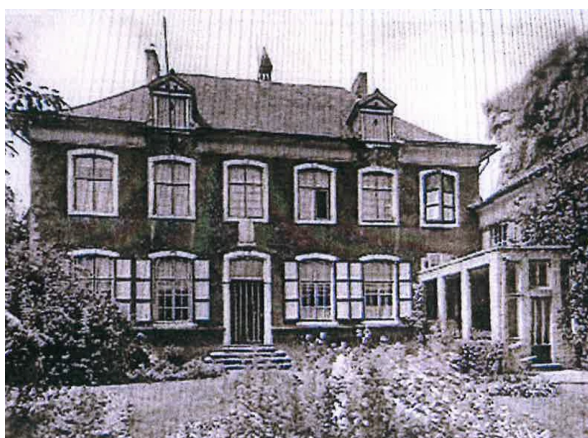
Figuur 11: De pastorie en zijn tuin met veranda in 1916 (© Limbos 2008).

bijgebouw opgericht bestaande uit een poortgebouw en een wagenhuis³. Na meerdere herstellingen, een restauratie en enkele opbouwcampagnes tussen 1833 en 1954, waaronder een veranda en een serre⁴ aan de zuidzijde van het poortgebouw (fig. 11 en 12), wordt in 1954 in de hoek van het poortgebouw/wagenhuis en de pastorie een aanbouw opgetrokken bestaande uit een vestiaire en toilet.

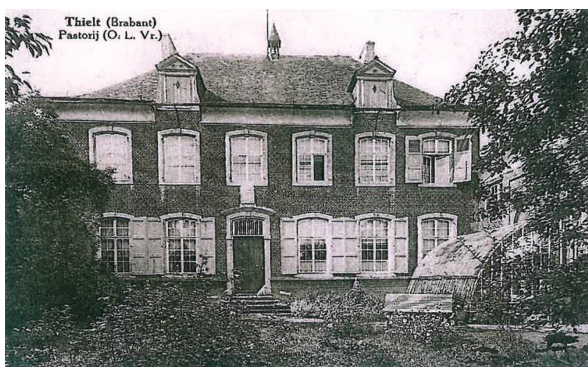
Figuur 12: De pastorie en zijn tuin met serre in rond het midden van de 20ste eeuw (© Limbos 2008).

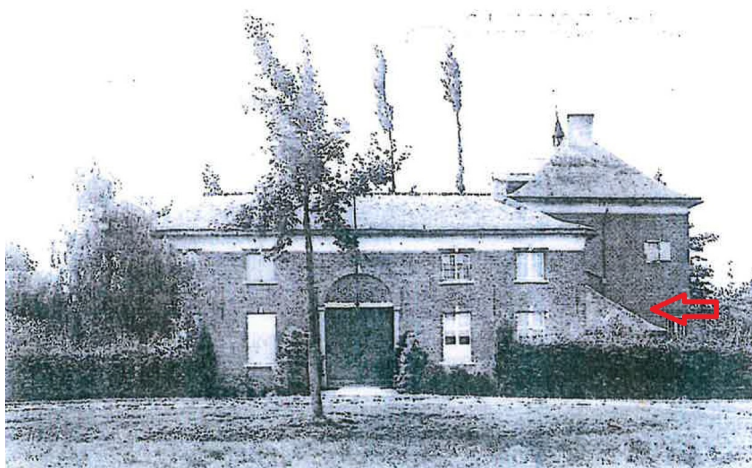
Figuur 20: De pastorie en het bijgebouwtje op een oude foto rond de eeuwwisseling (© Limbos 2008).

Van een opvulling met een gebouw in de hoek tussen enerzijds de pastorie en anderzijds het poortgebouw en het wagenhuis is op geen enkele van de hoger vermelde kaarten iets te zien. Dit zien we pas op de recentere topografische kaarten van 1869 (fig. 19), 1893 en 1931 en ook op foto's van het begin van de 20ste eeuw waar duidelijk een bijgebouwtje opgetrokken is in deze hoek (fig. 20). Dit gebouwtje is een voorloper van de in 1954 opgetrokken vestiaire en toilet (fig. 21)⁵. Dit laatste werd afgebroken in het kader van de huidige restauratiewerken.

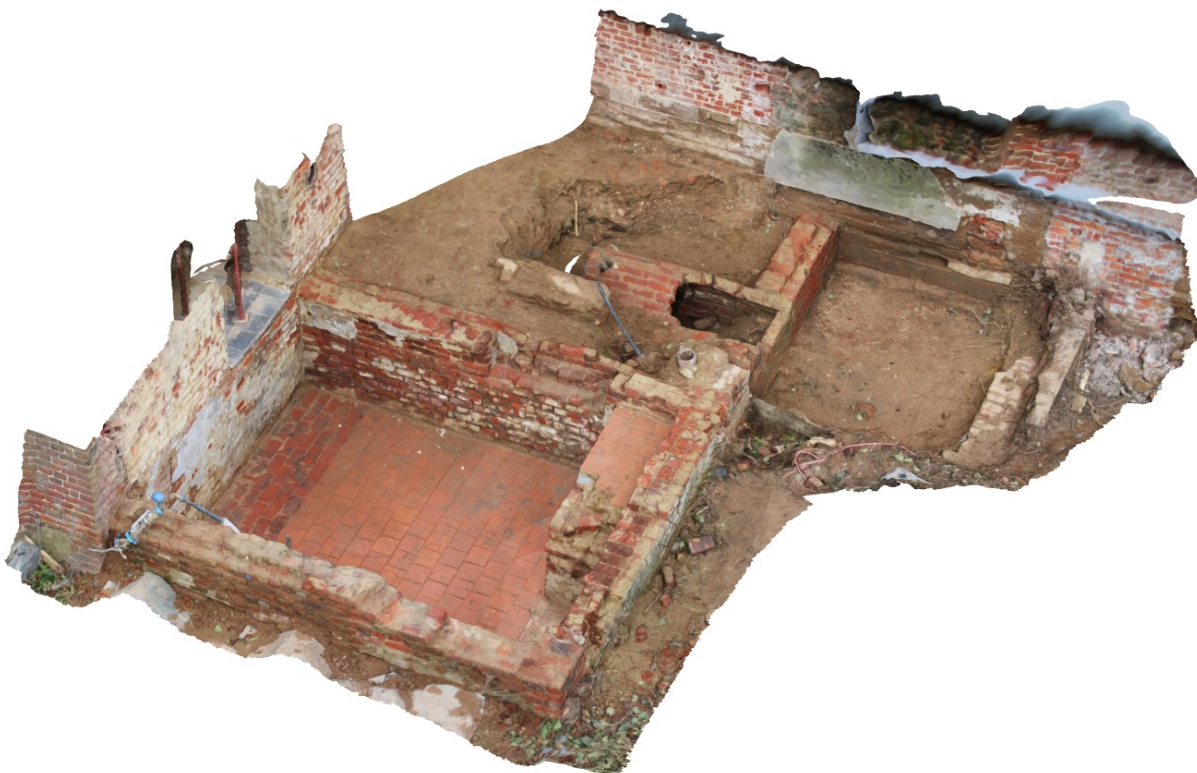
Figuur 22: 3D-opname van de werkput met al de archeologische resten vanuit het noordwesten (© agentschap Onroerend Erfgoed).

De archeologische resten bevonden zich net onder het maaiveld en zijn grotendeels funderingsresten van het gebouwtje uit 1954 dat voor de restauratiewerken werd afgebroken. De werkput zelf werd al grotendeels uitgegraven door de aannemer ter voorbereiding van de werken. Na het eerste terreinbezoek naar aanleiding van de melding van de toevalsvondst werd met de aannemer overeengekomen dat de dieper gelegen zichtbare sporen door hen zouden worden vrijgemaakt. Dit was mogelijk daar de opvulling van de werkput bestond uit afbraakresten van de aannemer zelf en recentere (uit 1954) opvullingslagen. De diepte van de uiteindelijke werkput varieerde tussen de 30,18 en 31,26 m TAW. Door de ligging en de beperkte omvang van de werkput konden er geen profielen worden ingetekend. De sporen werden digitaal opgemeten. Er konden in totaal 17 sporen worden opgetekend en beschreven. Het geheel werd fotografisch geregistreerd voor een 3D-weergave (fig. 22).

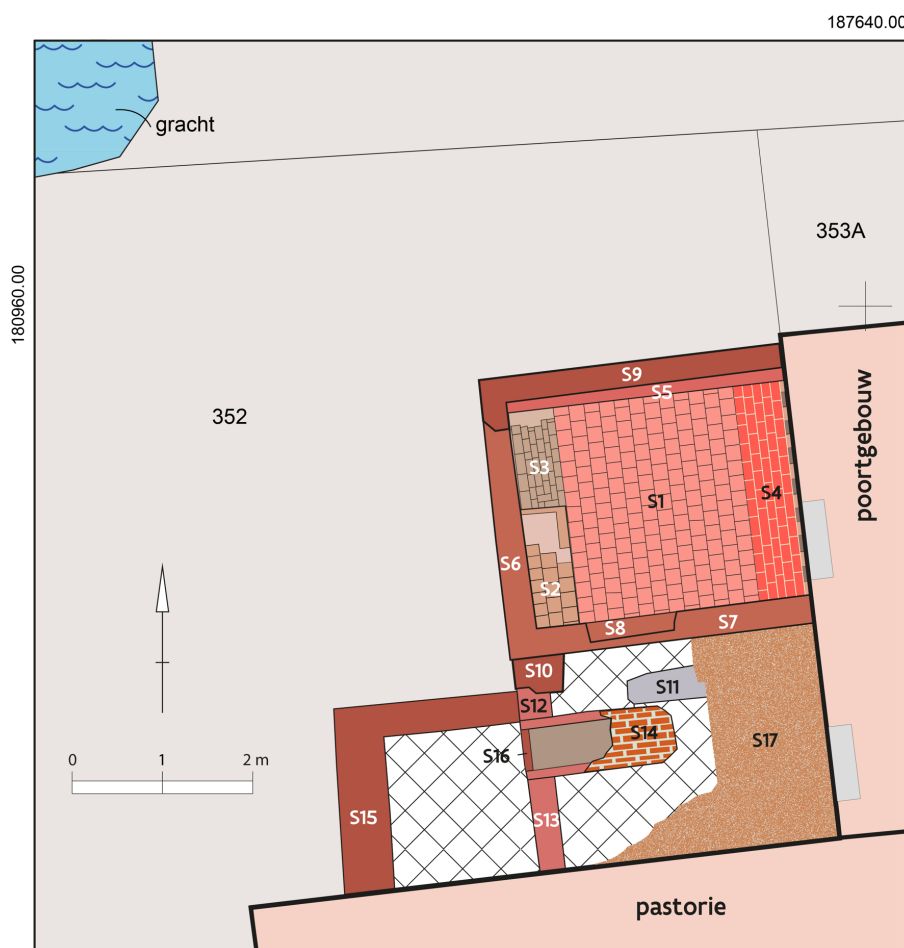
Figuur 23: Algemeen sporenplan (agentschap Onroerend Erfgoed).

De sporen bestaan vooral uit gemetselde muurtjes, een vloertje en een waterput. Naargelang hun opbouw en gebruikte materiaal kunnen twee hoofdgroepen onderscheiden worden (fig. 23 en 24). Een

eerste groep (S1 tot S8 en S12 tot S14) behoort tot een oudere aanbouw van de pastorie; de tweede groep behoort tot de aanbouw uit 1954 (S9, S11, S15 en S16).

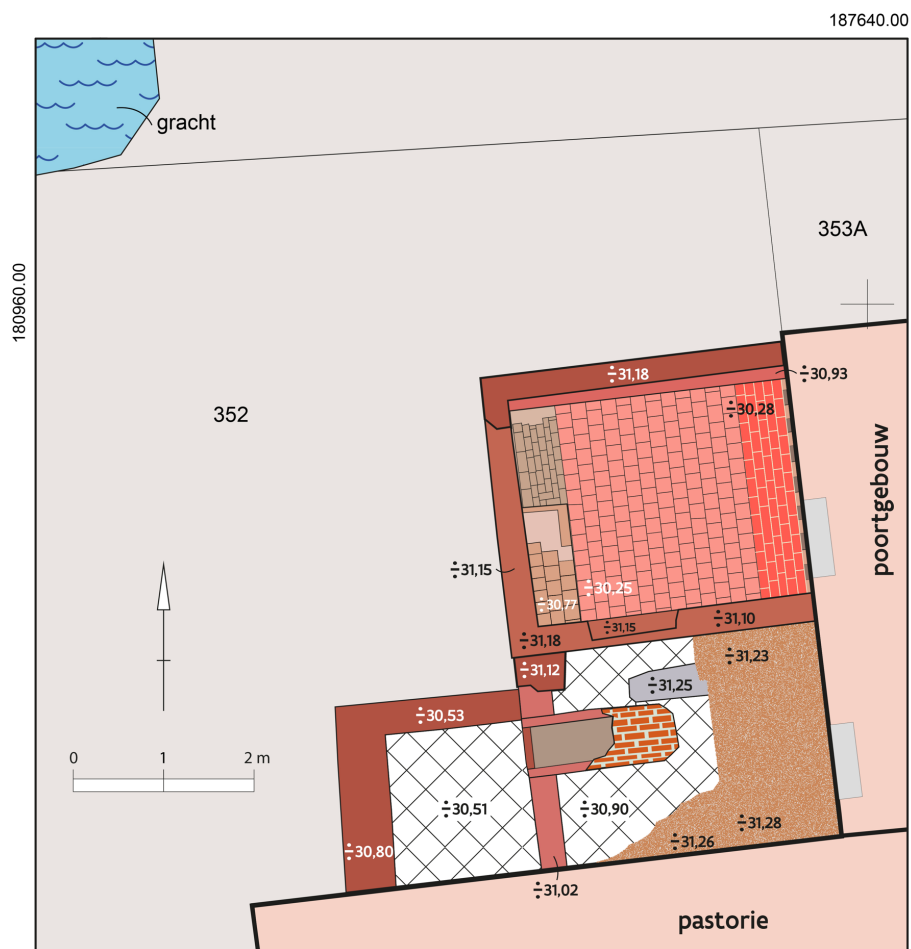
Fig. 24: Algemeen plan met de TAW-hoogtes (© agentschap Onroerend Erfgoed).

De hoogte van de bovenzijde van de aangetroffen muren en de bodem van de werkput bevonden zich tussen 31,25 en 30,25m TAW. Alle aanwezige en zichtbare sporen werden manueel met een truweel opgeschoond, gefotografeerd en digitaal en gegeorefereerd opgemeten. Het inmeten gebeurde met een Robotic Total Station (RTS) en GPS-RTK toestel in Lambert 72. De hoogtes werden geregistreerd in TAW (Tweede Algemene Waterpassing), met minimum GPS nauwkeurigheid. De spoornummers zijn doorlopend genummerd.

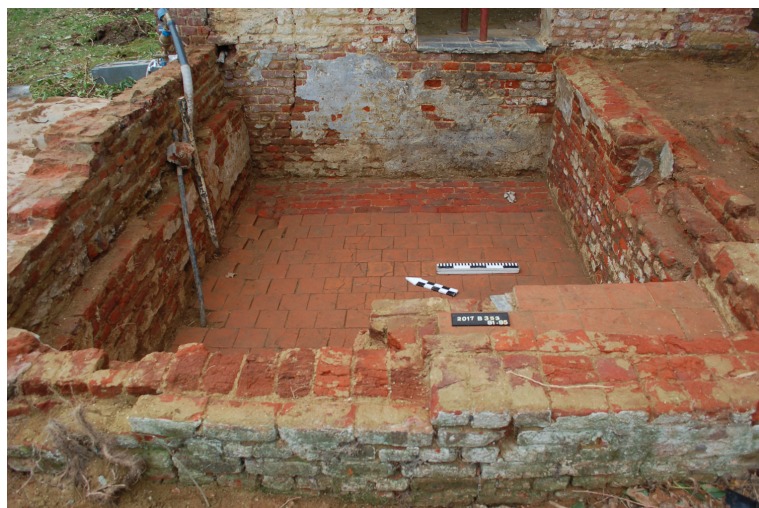
Figuur 25: De muurrestanten van het keldertje vanuit het westen (© agentschap Onroerend Erfgoed).

S5 tot S7 zijn alle funderingsmuurtjes van 55 tot 75 cm breed, behorende tot een keldertje (fig. 25). Ze waren gemetseld met bakstenen van 19 x 9 x 6 cm en een groen gele zandige mortel en vertoonden alle aan de binnenzijde restanten van een grijswitte bezettingslaag in mortel. Ze vormden samen een vierkant van ongeveer 3 op 3 m dat tegen het oostelijk deel van het poortgebouw was aangebouwd. S8 was een uitsparing in S7 waar we veronderstellen dat er een trap aanwezig was die eertijds toegang gaf tot het keldertje (fig. 26). Het keldertje had een vloer, opgebouwd met vierkante tegels van 16 x 16 x 2 cm in het centrale deel, haaks geplaatst en gebed in dezelfde groengele zandige mortel zoals de muren (fig. 27). Aan de west- en oostzijde van de kelder was de vloer vervaardigd uit bakstenen. In het oosten betrof het identieke bakstenen als deze waarmee de muren waren opgebouwd, in het westen ging het om een kleiner formaat (14,5 x 6 x 3,5 cm). Aan deze zijde deed de vloer dienst als basis voor opgemetselde boogconstructies, waarvan de noordelijke verdwenen is maar waarvan de aanzet van de boog in de zuidelijke nog zichtbaar was. Deze laatste, ongeveer 75 cm hoog, werd afgedekt met een laag leisteen en mortel die als basis dienden voor vierkante tegels zoals in de vloer (fig. 28).

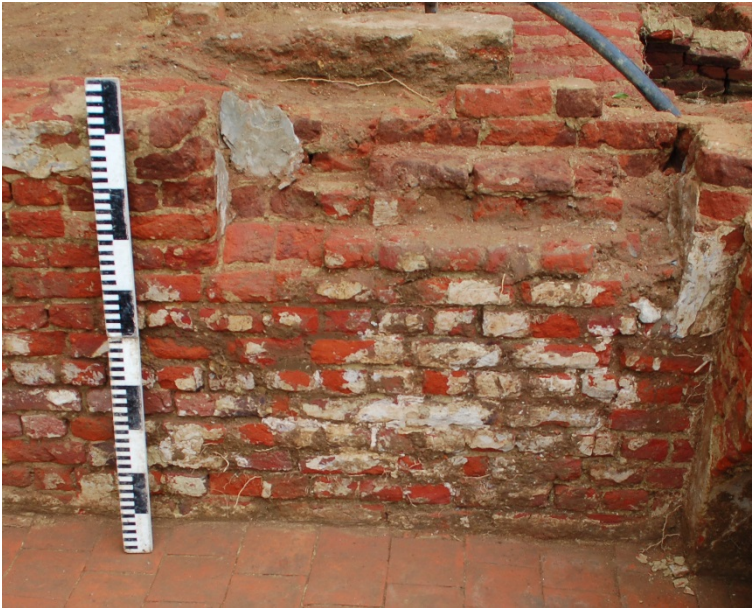
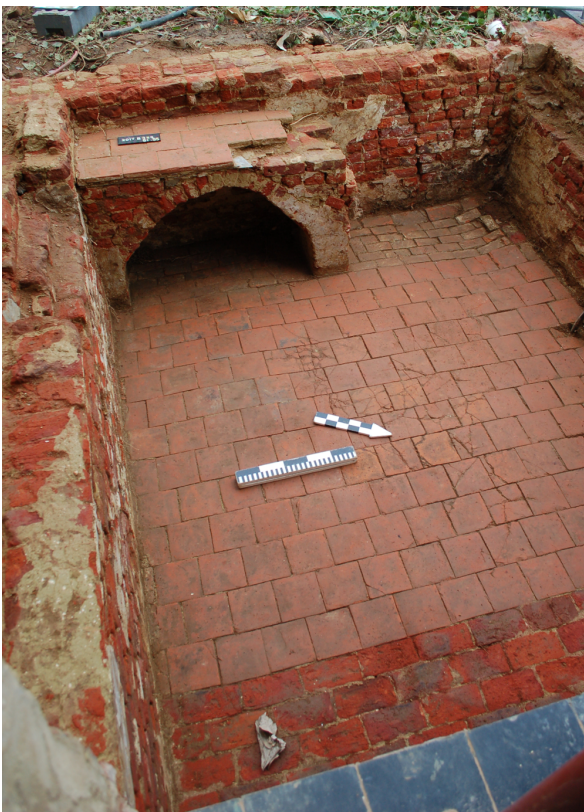
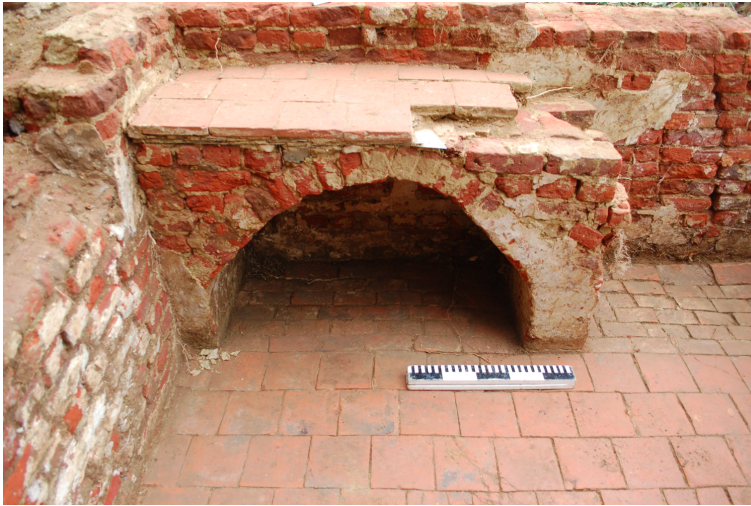
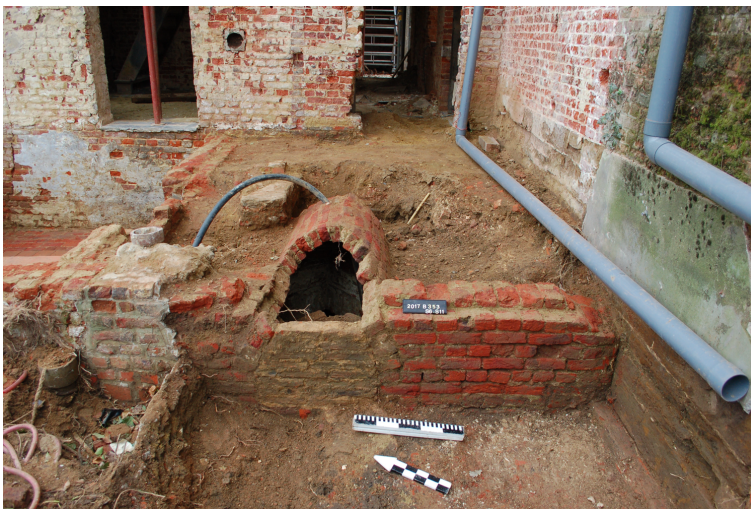
In het verlengde van S6, de westelijke muur van het keldertje, liep een identiek opgebouwde muur richting zuiden nl. S12 en S13, die onderbroken werd door een tongwelf (S14) (fig. 29). Dit tongwelf sloot aan op een vierkante, dieper gelegen waterput die nog water bevatte. S13 werd tegen de noordelijke zijde van de pastorie aangebouwd. In een latere fase werd de onderbreking tussen S12 en S13 toegemetseld. Deze afsluiting van het tongwelf behoort tot de tweede groep van sporen (S16).

De tweede groep sporen (S9 tot S11 en S15 en S16) behoren tot een recenter gebouwde dat bovenop het vorige werd opgetrokken. Op S5 werd, na afbraak, een nieuwe smallere muur, S9 opgebouwd van 50 cm breedte, gemetseld met eenzelfde baksteen als onderliggend S5 maar gemetseld met een grijsgroene cementmortel. Deze opbouwwijze vinden we eveneens terug in een muurrestant, S10, waarin een afvoer van een toilet zit, S11 dat bovenaan werd bedekt met een mortellaag en S15 wat eveneens een funderingsrestant bleek te zijn. Als laatste spoor vermelden we een bruingrijze puinlaag (S17) met talrijke mortel-, en baksteenfragmenten die tussen S12, S13, het poortgebouw en de pastorie lag en die al grotendeels bij de afbraak werd uitgegraven.

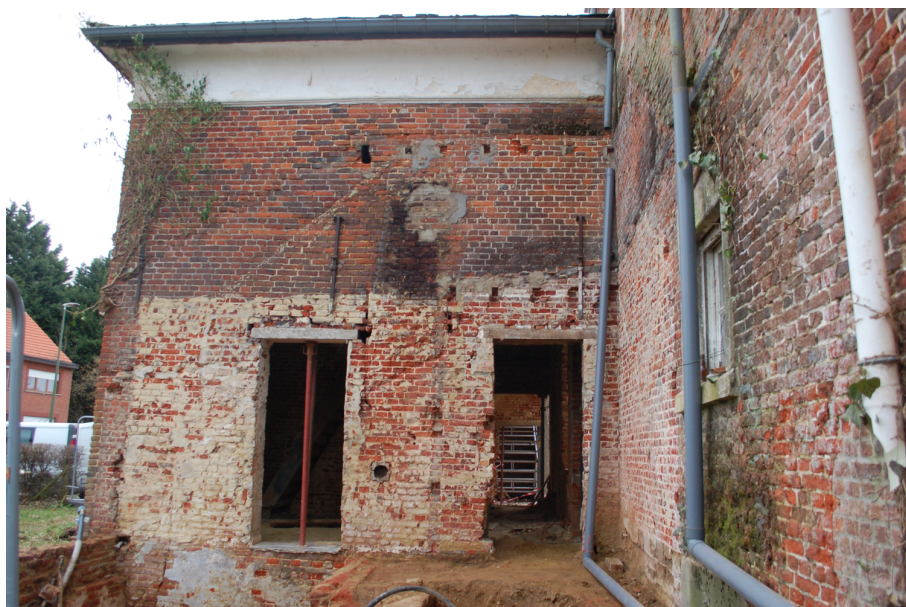
Fig. 30: De westelijke gevel van het poortgebouw met de lijnen van de daken van de twee bijgebouwtjes (© agentschap Onroerend Erfgoed).

In de westelijke gevel van het poortgebouw en in de noordelijke gevel van de pastorie is eveneens te merken dat er twee opeenvolgende gebouwtjes deze hoek vulden. Beide lijnen van het dak zijn duidelijk te herkennen (fig. 30).
