Een bastionmuur van de Spaanse Citadel aan de Gijzelaarsstraat 5 te 2000 Antwerpen

Eindverslag van een toevalsvondst

Agentschap
Onroerend
Erfgoed

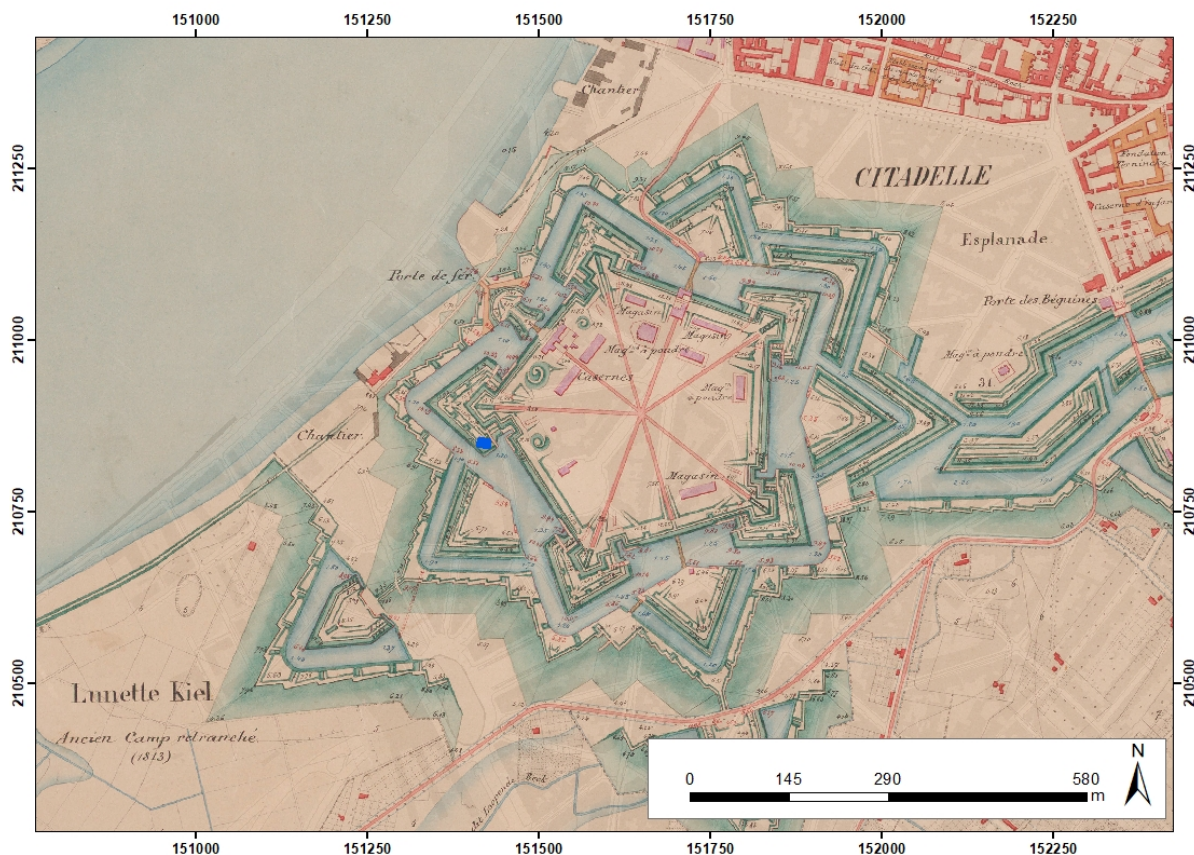
Figuur 6: Projectie van het projectgebied op het plan van de Garde Génie de Vuillaume uit 1853, ook gekend als 'Le Beau Plan' met aanduiding van het projectgebied in blauw (© FelixArchief, nr. 12#487).

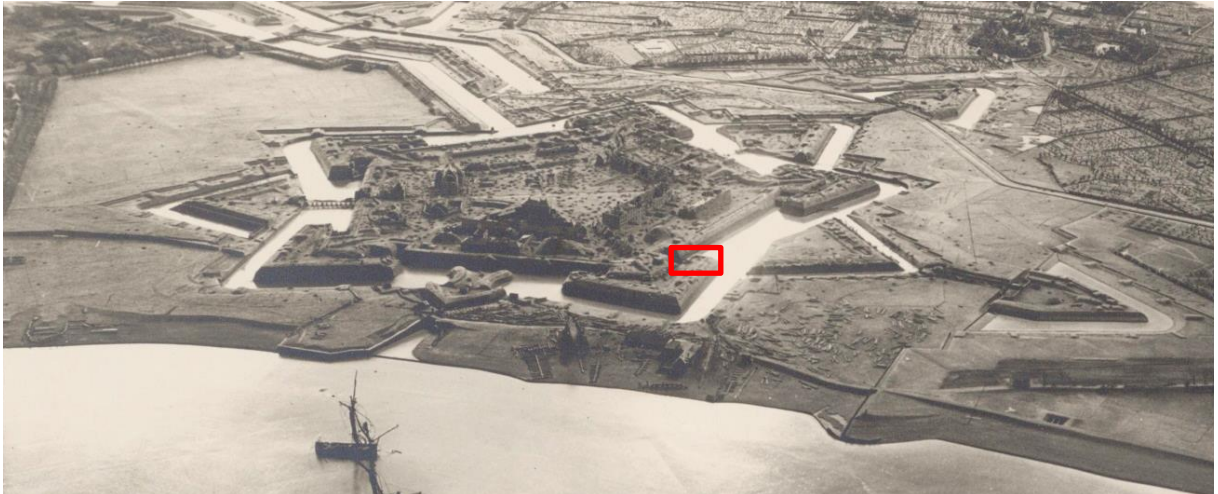
Figuur 7: Foto van de maquette van het Zuidkasteel met de Spaanse Omwalling, na de beschieting van 1832, tentoongesteld in Hôtel des Invalides te Parijs met een ruwe aanduiding van het projectgebied (rood) (© FelixArchief, nr. FOTO-GF#1076).

65000 projectielen van allerlei kaliber en 75000 kilogram buskruit. Op 23 december gaf het Hollandse artillerieleger zich uiteindelijk over (Fig. 7-8)¹². De schade was immens, maar de Belgische regering liet de citadel alsnog herstellen en opnieuw in staat van verdediging brengen.

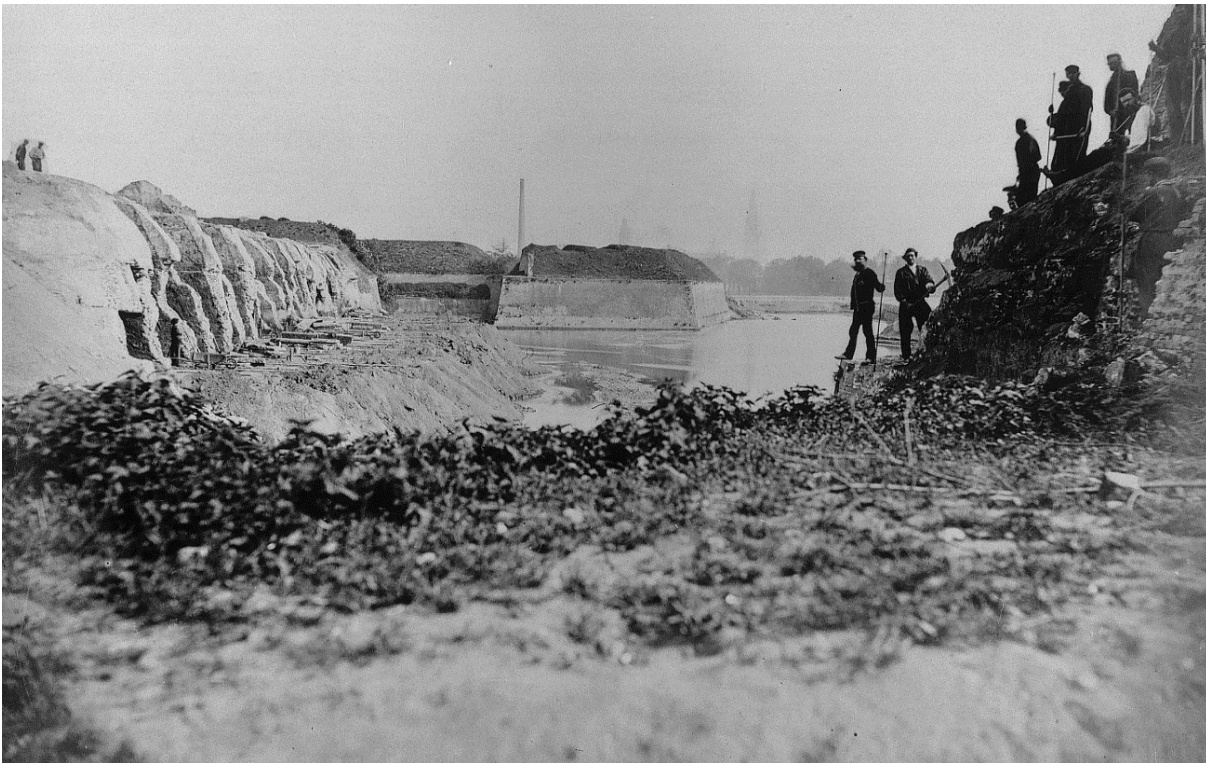
Figuur 9: Foto vanuit het zuidwesten van de afbraak van het Zuidkasteel (1874) (© FelixArchief, nr. FOTO-ALBUM#79).

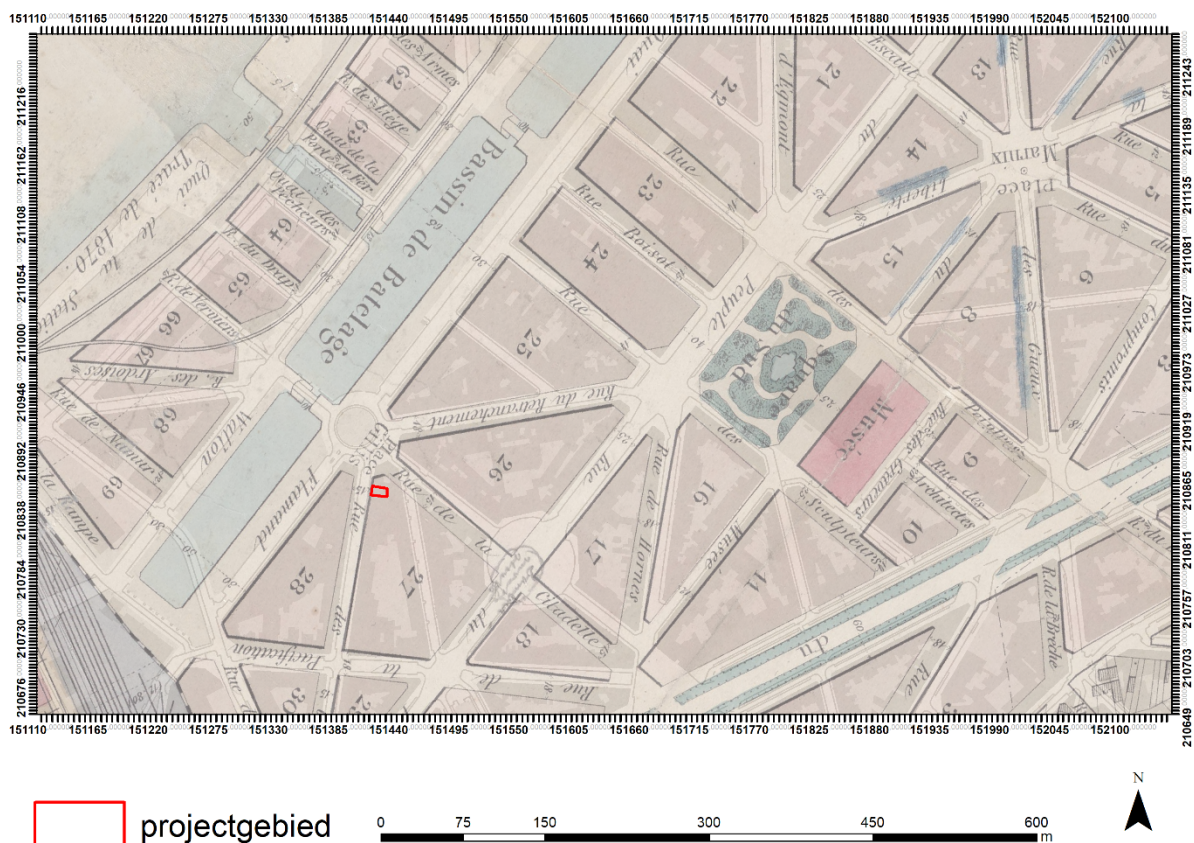
Figuur 10: Ontwerpplan voor de nieuwe wijk op het zuid (1875) met aanduiding van het projectgebied (rood) (© Plan d'appropriation des terrains de la citadelle du sud, Scheepers, FelixArchief, nr. 12#4199 , GIS stad Antwerpen).

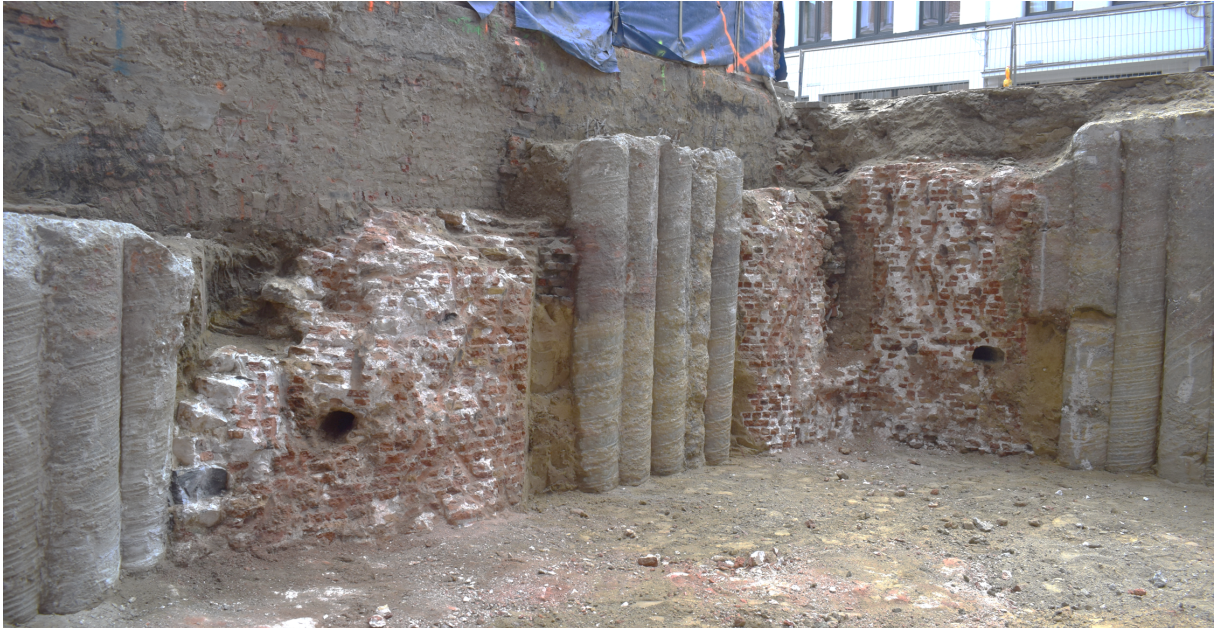
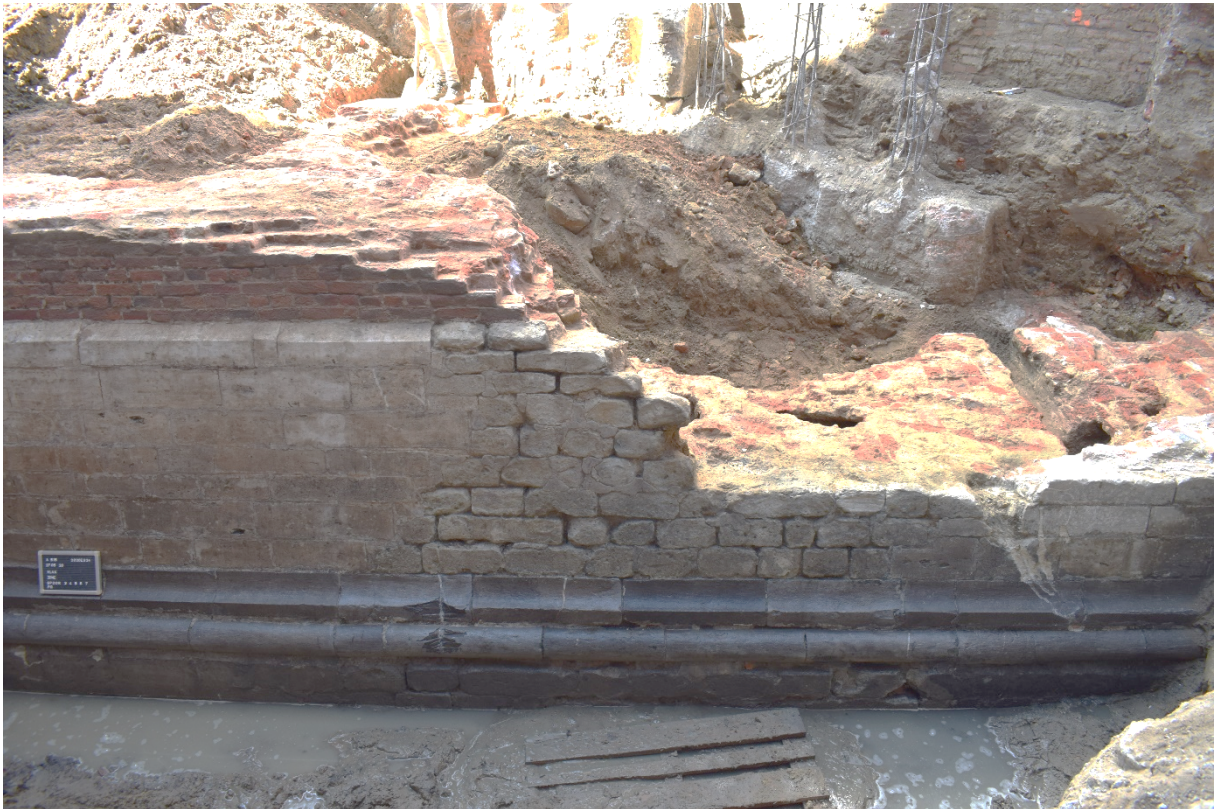
Op ca. 4 m TAW werden doorheen deze muur en de steunberen enkele holtes waargenomen. De **holtes (S13)** (Fig. 25-26) zijn geïnterpreteerd als negatieve sporen waarin ooit houten balken in de structuur van de hoofdmuur waren ingebed. Doorheen de eeuwen zijn deze houten balken weggerot waardoor de holtes als negatief spoor overbleven. De bepleistering van de kalkmortel volgt het model van de ronde houten balk. Ze bevinden zich niet geheel centraal in de kern. De holtes hadden een breedte van 20 tot 25 cm en een hoogte van 18 tot 20 cm. Vermoedelijk waren de balken rond met een diameter van ca. 20 cm. De balken zijn gelijktijdig met de muur gezet aangezien de kalkmortel was aangestroken rondom de vermoedelijke balk. Een T-vormige holte in de hoofdmuur doet een in verband genagelde balk vermoeden in zowel de kern van de hoofdmuur als deze van de steunberen. Voorlopig is de functie hiervan nog niet duidelijk, of ze dienden als schokdemper in een houten verankeringsmechanisme zodat deze meer bestendig waren tegen bominslagen, of de kanaaltjes dienden ter drainage van de hoofdmuur. Bij de afbraak werden de holtes evenzeer waargenomen. Ze waren hier te zien als vier negatieve ronde sporen in het muurwerk, met een diameter van ca. 20 cm. In de hoofdmuur was de onderkant van de holte in het noordoosten waar te nemen op een hoogte van ca. 3,80 m TAW. De tegenligger van deze holte bevond zich in de zuidelijke zijde van het projectgebied en situeerde zich op ca. 3,93 m TAW, dit is een kleine 10 cm hoger dan de opening in het noorden, m.a.w. het tracé van de interne baan lijkt richting het noorden te dalen. In twee steunberen werd evenzeer een holte aangetroffen, deze bevonden zich op een hoogte van 3,83 m TAW en 4,13 m TAW.

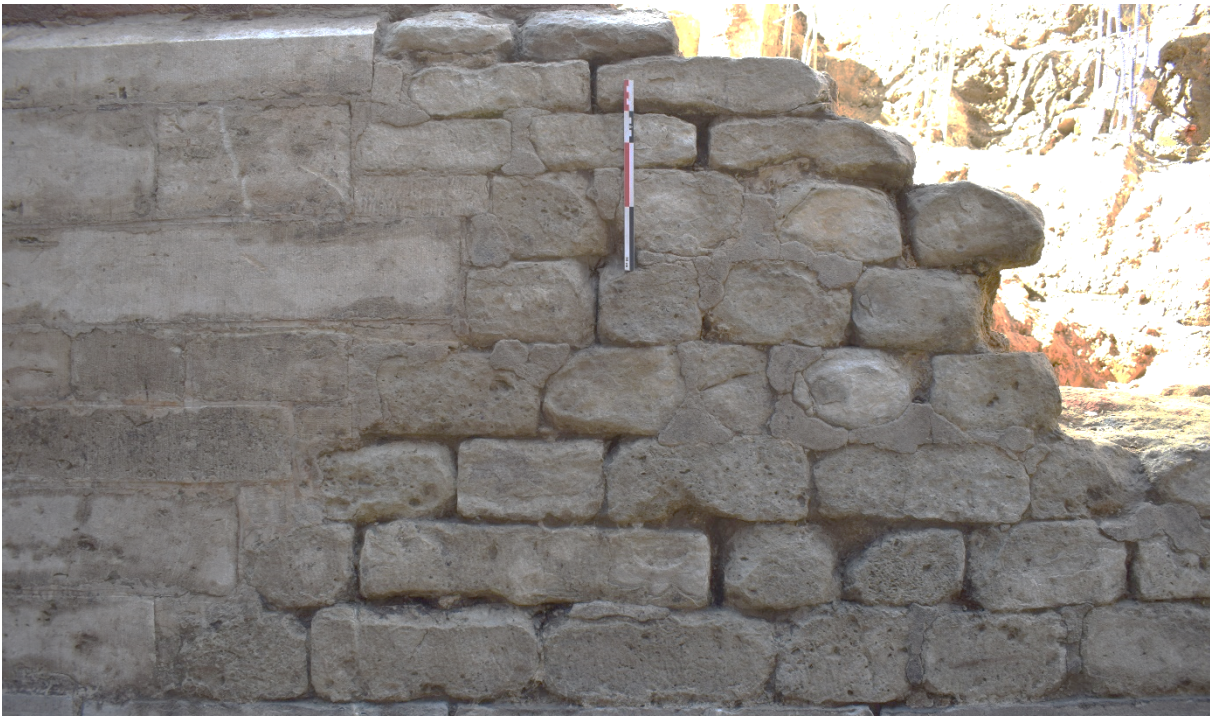
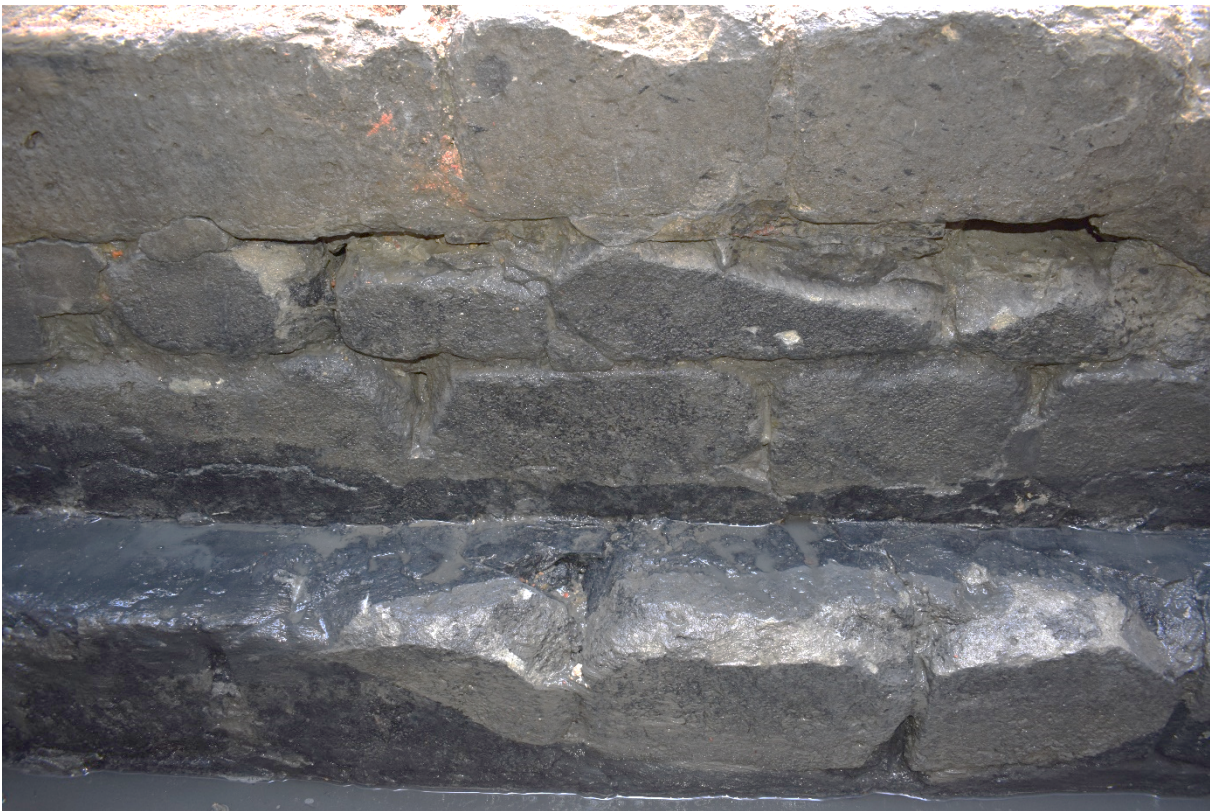
Een klein gedeelte van **het origineel parement**²³ (S6) (Fig. 27-28) van de hoofdmuur werd waargenomen. Het origineel parement was enkel lokaal aanwezig in een zone van ca. 1 op 2 m. Het parement was opgebouwd uit op maat gekapte kalkzandstenen die doorheen de eeuwen sterk zijn verweerd. Op enkele stenen was de verticale ciselering nog vaag zichtbaar. Ciseleren is een natuursteenbewerking waar met een brede beitel (of ceesel) evenwijdige groeven in de steen wordt gehaakt.²⁴ Eén steen had een schuin gearceerde ciselering. Er waren negen steenrijen zichtbaar. De hoogtes van de natuurstenen van boven naar onder waren 4; 7,5; 8,5; 13; 13; 13,5; 12; 12 en 14,5 cm. Er kon geen regelmaat of orde in hoogtes worden ontdekt. De voegen waren door de verwerking volledig uitgeloogd. De originele voegmortel was daarom niet meer te achterhalen. De uitgeloogde voegen waren heropgevoegd met een harde lichtgrijze kalkrijke **voegmortel (S11)** (Fig. 28) met weinig fijne spikkels kalk. De gapende uitgeloogde holtes werden onder de mortel opgevuld met brokken baksteen.

Onder het originele parement werd over de gehele muur een **natuurstenen cordonlijst**²⁵ (S14) (Fig. 26-27 en 31-32) gereconstrueerd. Deze was lokaal een beetje verweerd, de kleur van de natuursteen was niet éénvormig. De kleur varieerde van lichtgrijs tot grijsblauw tot donkerblauwgrijs. In de natuurstenen werd enkele malen een kalkader gezien. De ciselering was tevens grotendeels vervaagd. Er werd een doorsnede van de opbouw gereconstrueerd (Fig. 32). De geprofileerde muurband werd in twee steenrijen gemaakt en had een hoogte van ca. 36 cm. Het bovenste hellende bovenvlak was tweeledig met eerst een licht convexe band met daaronder een hellend vlak van 77°. Daaronder zat een bolle lijst, die vermoedelijk een baan van een halve cirkel met diameter van 15 cm maakte. Van de gracht zelf werd een beperkte vette aanzet grachtvulling aangetroffen (S17) onder deze cordonlijst. De dempingslaag werd tijdens de opgraving hierboven opgemerkt.
