# Onderzoeksrapport

## Beschermd, beschadigd, verdwenen

Onderzoek en evaluatie van ernstig aangetast  
en verdwenen beschermd erfgoed

Agentschap  
Onroerend  
Erfgoed

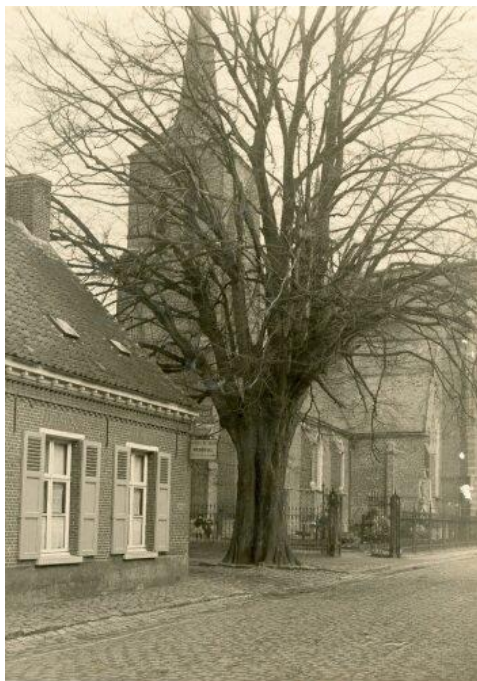
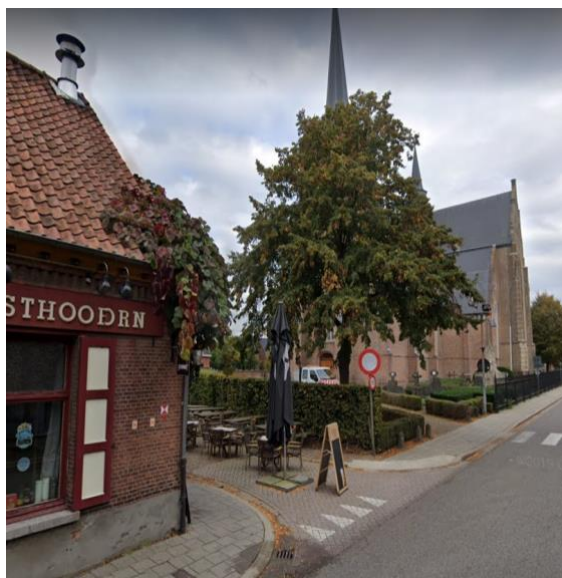
Vaak zijn de oorspronkelijke houtige beplantingen verdwenen en vervangen door een nieuw exemplaar. Zo is de oude [Lindeboom Kerkeboom bij de Sint-Salvatorkerk](#) in Meerle (Hoogstraten) in 1972 omgewaaid en vervangen door een nieuwe linde, die intussen ook al bijna 50 jaar oud is. De nieuwe boom neemt de functie van de oude dorpslinde over.

De oude dorpslinde van Meerle, niet gedateerde postkaart en beeld op Street View (2019)

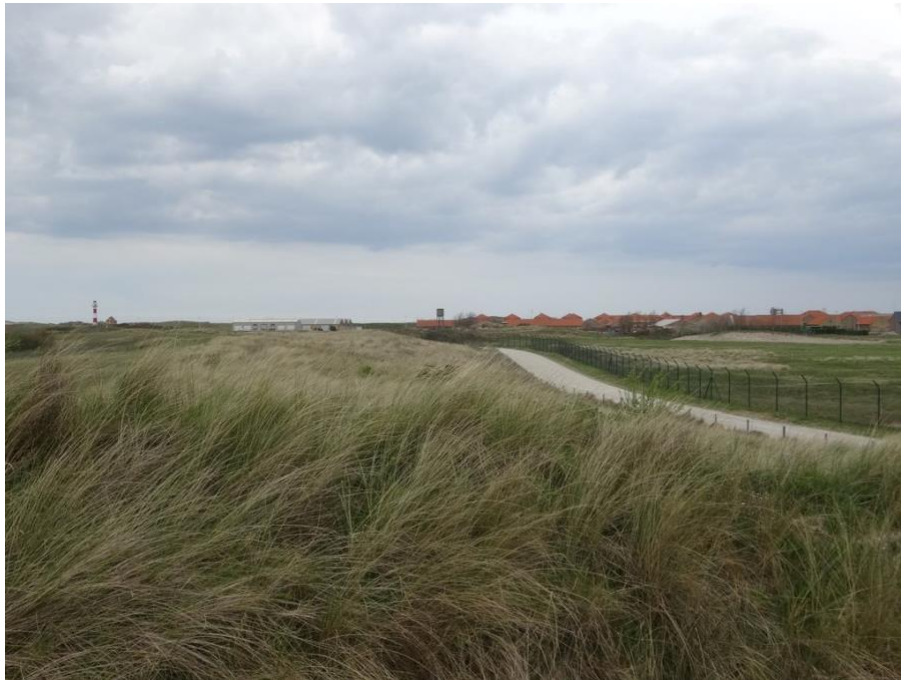
De [IJzermonding en omgeving](#) werd in 1994 beschermd als cultuurhistorisch landschap. Het militair domein was toen reeds aanwezig en zou op termijn verdwijnen. De bescherming had naast het behoud van de erfgoedwaarden van het gebied onder meer als doel impact te hebben op de herbestemming van het gebied als het militair gebruik zou verdwijnen. Vandaag is het gebied nog steeds een militair gebied. De fysieke toestand op het terrein is niet gewijzigd.

Duinen ten oosten van de IJzermonding (2015)

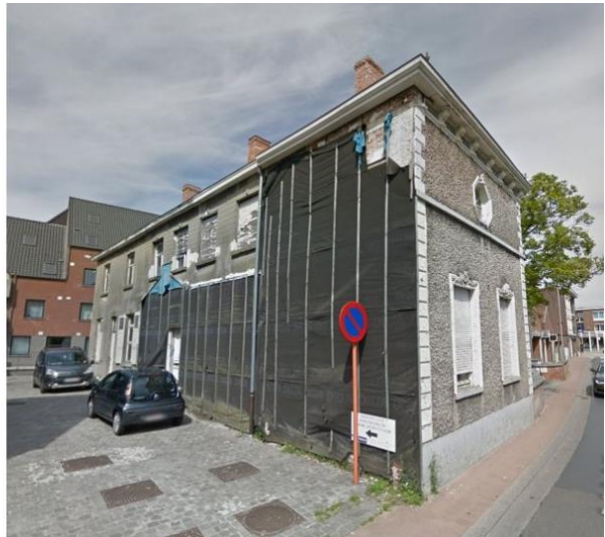
Van het huis Maes in Beernem is alleen het haaks op de straat gerichte volume beschermd, maar op het plan bij de beschermingsbesluit is ook de niet mee beschermde zijvleugel ingekleurd als beschermd. De foto rechts toont de toestand in 2019, met de gesloopte (en niet mee beschermde) zijvleugel.

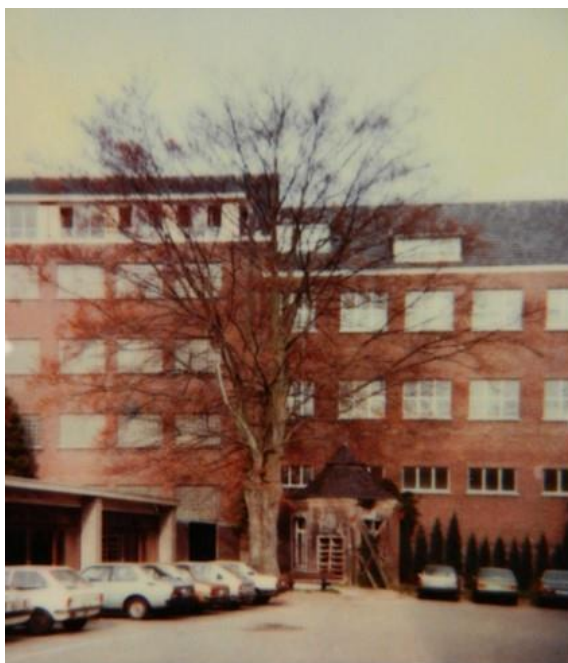
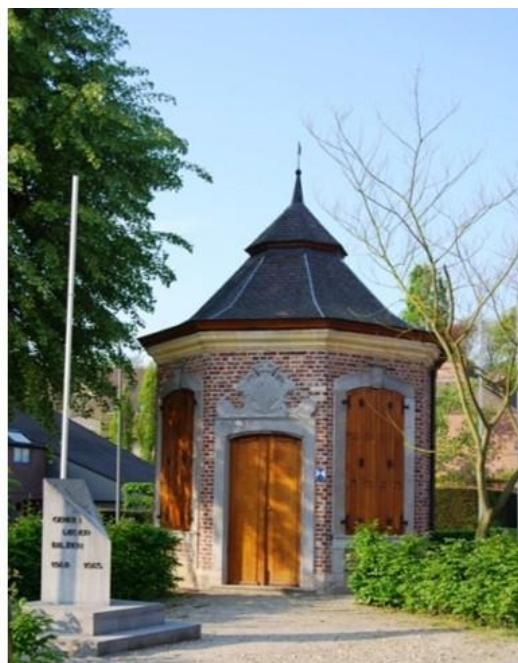
In de voorbije jaren kregen al enkele verplaatste erfgoedobjecten een nieuw beschermingsbesluit<sup>6</sup>. Bijkomende regularisaties van verplaatsingen betreffen onroerend erfgoed dat wordt gekenmerkt door een kleinschalig karakter. Een voorbeeld is het [tuinprieeel en beuk](#) in Bilzen. Het in 1985 beschermde prieeel werd ten gevolge van de uitbreiding van een school in 1991 verplaatst naar een andere locatie, met toestemming van de Rijksdienst Monumenten & Landschappen. Het prieeel is vandaag nog steeds beschermd op de oude locatie, waar de beuk wegens ziekte al in 1988 met toelating werd gekapt. Het beschermingsbesluit moet dus worden aangepast aan de nieuwe locatie van het prieeel, met opheffing van de bescherming van de verdwenen beuk.

Het tuinprieeel van Bilzen op de oorspronkelijke locatie in 1987 (met beschermde beuk) en op de huidige locatie aan de Demerlaan (zonder de in 1988 gekapte beuk)

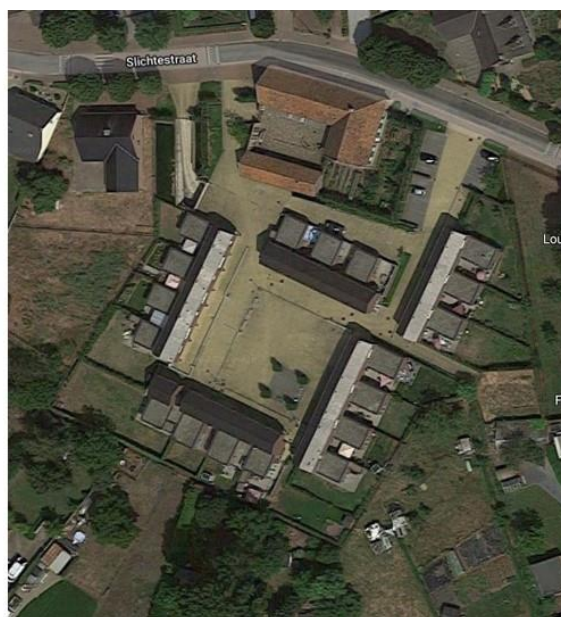
De bescherming van het Slichtenhof in Kinrooi omvat de woonwijk achter de aan de straat gelegen hoeve. Oorspronkelijk was deze zone deel van één groot perceel, met de hoeve aan de straat en daarachter een weide. Dit onbebouwde terrein is als dusdanig ingetekend op het plan bij het definitieve beschermingsbesluit uit 2005. Bij de opstart van de beschermingsprocedure was dit terrein echter al in het bezit van een plaatselijke huisvestingsmaatschappij. Het bouwproject op deze plaats werd in 2010 gunstig geadviseerd door het toenmalige Ruimte & Erfgoed. De woonwijk vormt geen versterking van de erfgoedwaarde van de hoeve en bovendien wordt in het beschermingsbesluit geen melding gemaakt van de oorspronkelijke weide achter de hoeve. Zowel omwille van de erfgoedwaarde als omwille van het beheer zou de zone van de woonwijk beter uit de bescherming worden gelicht.

De hoeve Slichtenhof in Molenbeersel (Kinrooi) op het plan bij het beschermingsbesluit en in de huidige toestand met de vergunde woonwijk achter de hoeve

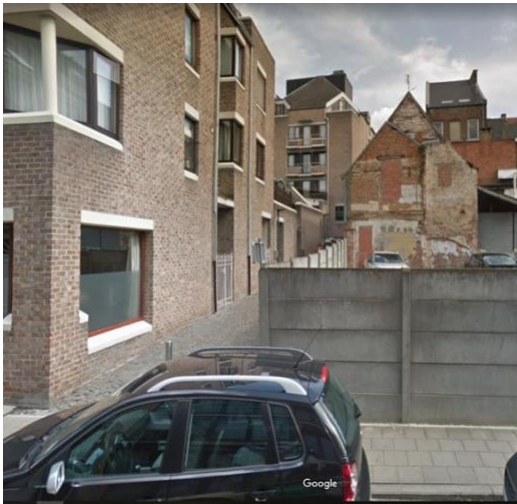
Soms kwam de bescherming te laat om het erfgoedobject te vrijwaren van ingrepen die een aantasting van de erfgoedwaarde teweeg brachten. Het stadsgezicht van de [Korensteeg en gebouwen met omgeving](#) in Sint-Truiden is hiervan een sprekend voorbeeld. Het stadsgezicht omvat de eigenlijke steeg en het perceel aan de noordzijde, waarvan de bebouwing geen erfgoedwaarde bezit en dus niet waardeversterkend is voor het stadsgezicht. Deze bebouwing was echter al voorzien op het moment van de bescherming in 1981. De sloop van de historische bebouwing op het perceel en de realisatie van het huidige gebouw in 1982 werden dan ook gunstig geadviseerd door de toenmalige Rijksdienst Monumenten en Landschappen.

De als stadsgezicht beschermde Korensteeg en aanpalend perceel in Sint-Truiden (toestand 2019). De nieuwbouw op het mee beschermde perceel (brasserie Grand Place) werd met vergunning opgetrokken in 1982, een jaar na de bescherming van het stadsgezicht.

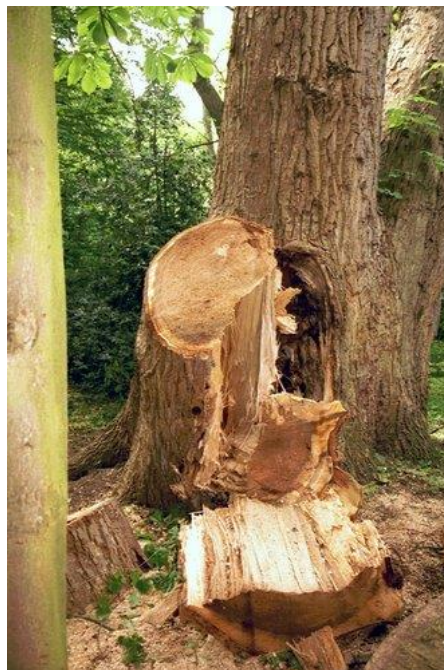
De [Canadapopulier](#) in het park van de Sint-Adriaansabdij in Geraardsbergen had al op moment van de bescherming in 2002 problemen in de kruin. In 2000 bleek dat één van de drie gesteltakken van de zware boom begon uit te scheuren. Het betrof een uitzonderlijke zware bundelboom met een omtrek van 856 cm (op 1.5m), gemeten in 2002. De bescherming had als doel boomverzorging en een verbetering van de conditie van de boom mogelijk te maken. Via verankering zijn enkele uitgescheurde takken gestabiliseerd. De boom is heel kort na de bescherming, ondanks de boomverzorging, verder afgetakeld. In het beheersplan voor het Abdijpark is voorzien dat de stamrest van de boom er blijft staan, maar er wordt niet ingezet op herstel omdat daar geen plaats voor is.

De Canadapopulier in oorspronkelijke staat in 1994, en kort na de bescherming in 2002.
