Onderzoeksrapport

Restanten van twee arbeiderswoningen in de Advokaatstraat te Boom

Eindverslag van een toevalsvondst

Agentschap
Onroerend
Erfgoed

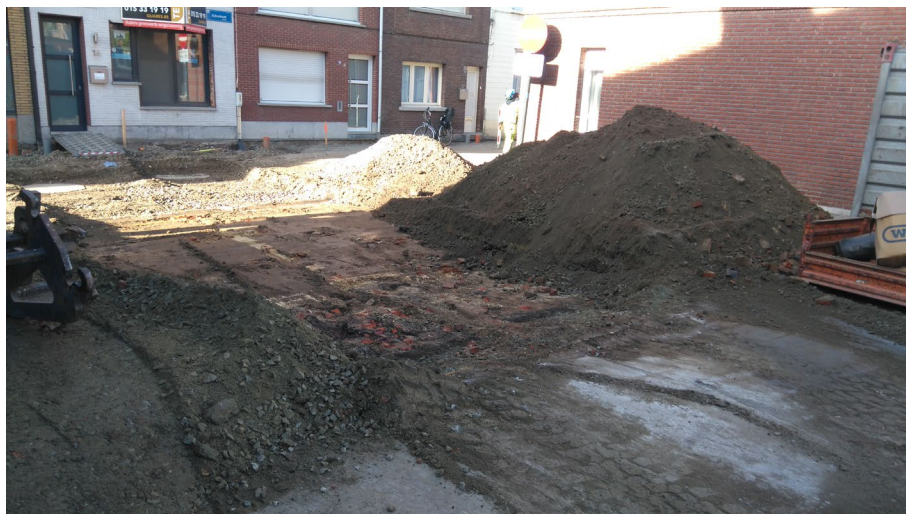
Figuur 3: Toestand op het terrein op 09/10/2018 (© Gemeente Boom: Van Aken Jochim).

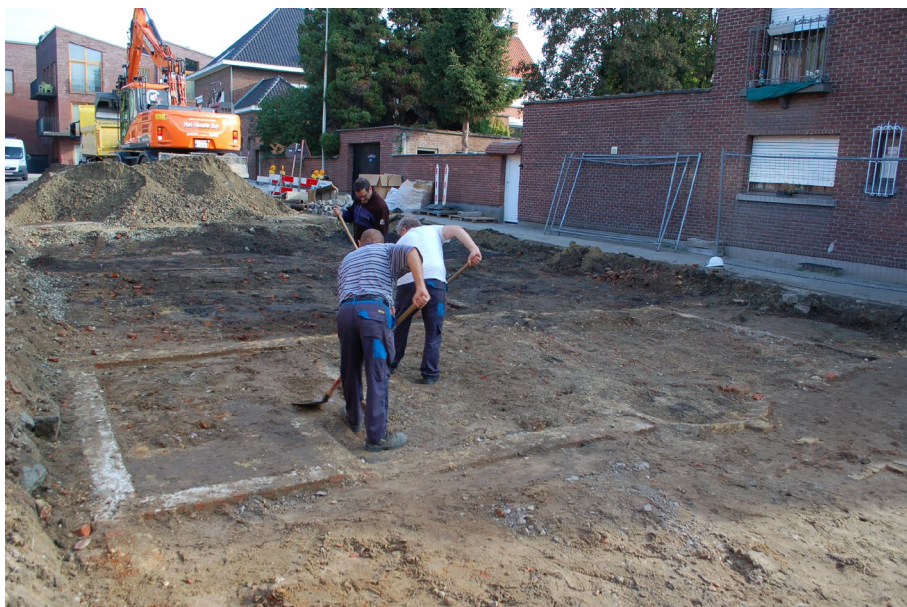
Figuur 4: De aanwezige graafmachine voerde enkele bijkomende graafwerken uit om de archeologische resten beter te kunnen opschonen (© agentschap Onroerend Erfgoed).

Alhoewel de werken aan de riolering en de weg volop bezig waren stelde de aannemer het terrein ter beschikking van het onderzoek. De aannemer leende eveneens een graafmachine met platte bak uit om enkel bijkomende graafwerken uit te voeren. Dit gebeurde onder begeleiding van de archeoloog. Hierdoor konden de resten gemakkelijker worden opgeschoond en onderzocht (fig. 4). De uitgegraven grond werd door de aannemer afgevoerd. Tijdens het onderzoek konden de verdere werken ongestoord verder gaan op een andere plaats.

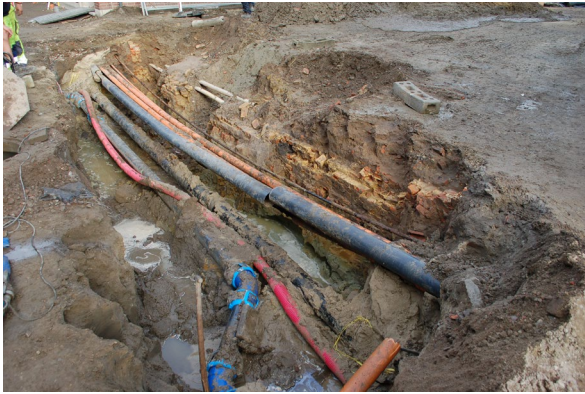
Figuur 9: Muurfundering in de nutsleidingsleuf aan de Advokaatstraat (© agentschap Onroerend Erfgoed).

In de sleuf voor nutsleidingen aan de noordelijke zijde van de Advokaatstraat en ten zuiden van de werkput kwam een bakstenen fundering lopende van zuidwest naar noordoost en parallel lopend met de Advokaatstraat aan het licht (fig. 8, S1 en fig. 9).

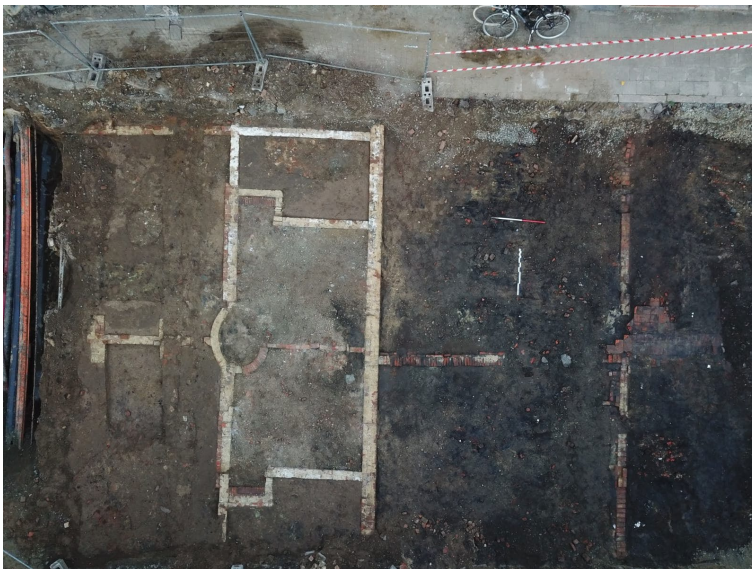
Figuur 10: Luchtfoto van het opgravingssterrein (© agentschap Onroerend Erfgoed).

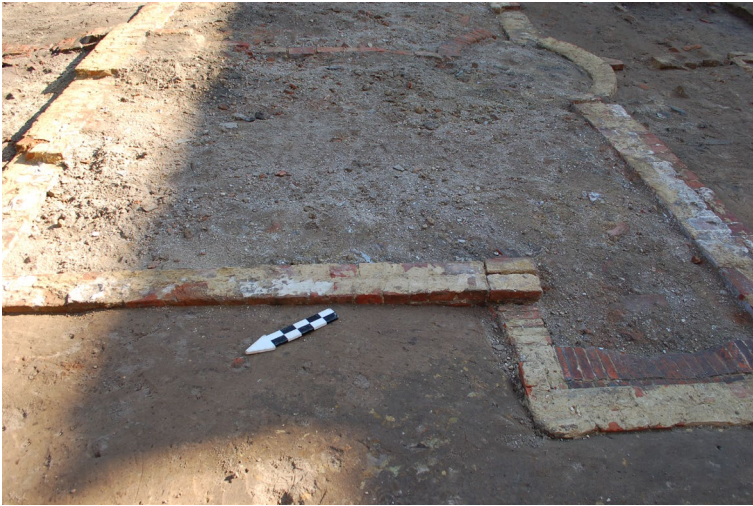
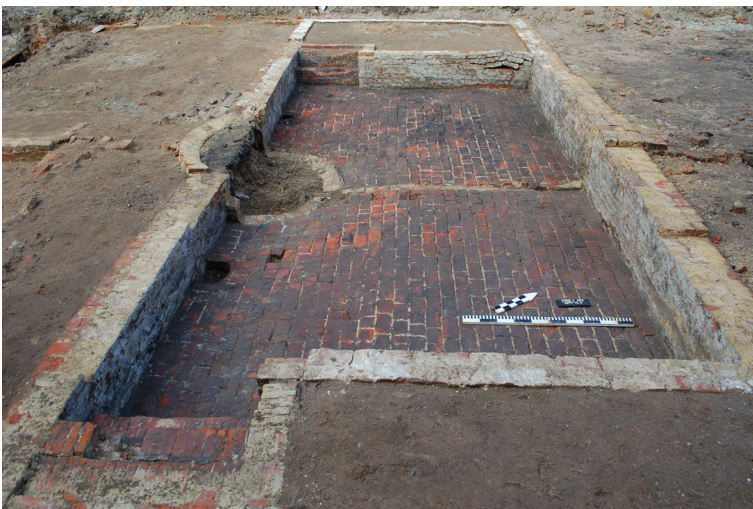
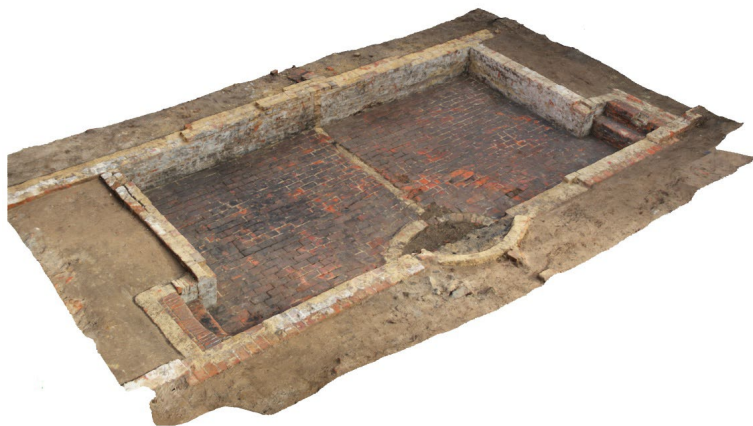
Vanaf de straatzijde gezien hadden deze twee huisjes bijgevolg een voorste kamer (fig. 8, A en B) van waaruit men aan de binnenzijde van ieder huisje in een kleine ruimte kwam (fig. 8, C en D). Van uit deze ruimten vertrok een bakstenen trap, bestaande uit twee treden, richting (kruip)kelder die vanaf het huidige straatniveau slechts 80 cm diep was (fig. 8, S17 en S27 & fig. 14). De kelders van beide huisjes hadden in het zuidwesten een gemeenschappelijke ovale water- of beerput opgebouwd uit baksteen (17x8x5 cm) en eenzelfde mortel gebruikt voor de andere muren. Deze water- of beerput

ging op zijn minst nog 60 cm⁷ dieper en was opgevuld met puin van de afbraak van de woningen (fig. 8, S23 & fig. 15). De exacte diepte van deze put kon door opkomend grondwater niet bepaald worden. De scheiding tussen beide kelders werd gevormd door een muur van één rij bakstenen waartegen de bakstenen vloer werd gelegd (fig. 8, S22). De binnenwanden van de keldertjes waren plaatselijk nog besmeerd met een lichtgrijze witte kalkmortel.

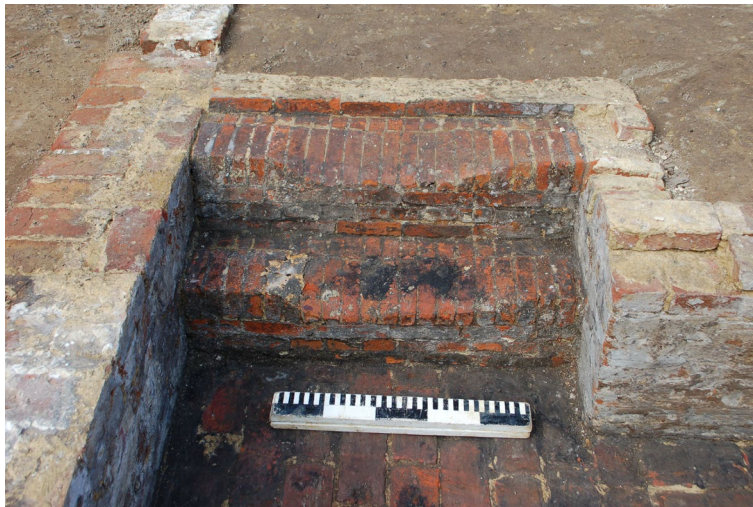
Figuur 14: Een van de keldertrappen (S27) in baksteen (© agentschap Onroerend Erfgoed).

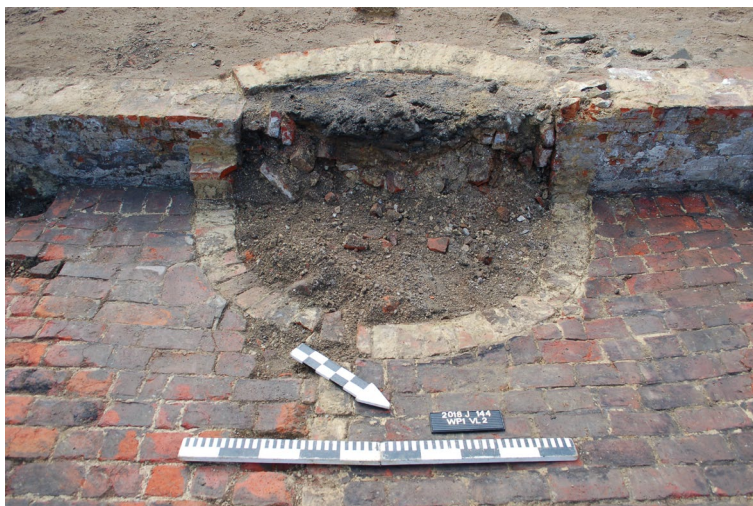
Figuur 15: De water- of beerput op de scheiding van beide kelders (© agentschap Onroerend Erfgoed).

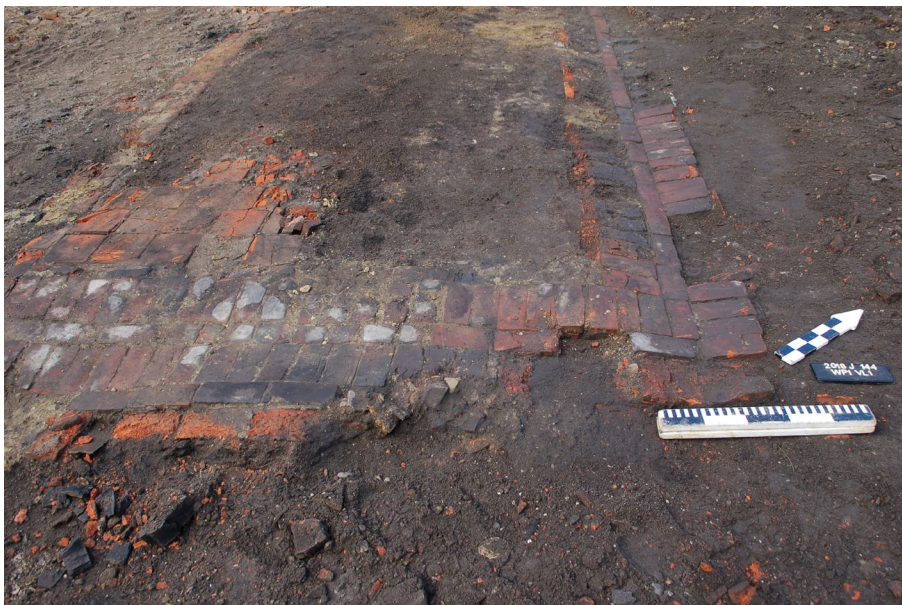
Figuur 16: Het zgn. bakstenen afvoerkanaal (S45 en S48) en links restanten van de tegelvloer (S43) (© agentschap Onroerend Erfgoed).

Achter deze achterkamertjes liep wederom een noordwest-zuidoost gerichte muur die we voorlopig interpreteren als de achtergevel van de huisjes (fig. 8, S21). Ongeveer 5 m naar het noordoosten was er een laatste parallelle muur zichtbaar (fig. 8, S40 en S42). We veronderstellen dat dit afgebakende gebied, aangezien de bodem hier niet bestaat uit opvullingslagen met talrijke afbraakresten, maar eerder uit een donkerbruine humusrijke laag met enkele baksteen-, mortelfragmenten en enkele scherven, buiten de huisjes lag (fig. 8, G-H en fig. 10). We interpreteren deze dan ook als de tuintjes achter de huisjes die tevens door een muur van elkaar moeten gescheiden geweest zijn (fig. 8, S36 en S39). Ten noorden van deze muur troffen we nog een strook van 3 ongefundeerde rijen bakstenen aan, gemaakt met eenzelfde baksteen (fig. 8, S45). De 2 buitenste rijen waren kops geplaatst met ertussen één rij strek. Wat dit juist voorstelt weten we niet. We interpreteren het voorlopig als een soort afvoerkanaal. Tussen de muurfundering S42 en S45 bevond zich de restant van een rode tegelvloer (17x17x2,8 cm) (fig. 8, S43 en fig. 16). Na wat bijkomend opkuiswerk stelden we vast dat het zgn. afvoerkanaal na 2 meter een hoek maakte van 90° en verder liep in noordwestelijke richting (fig. 8, S48 & fig. 16).

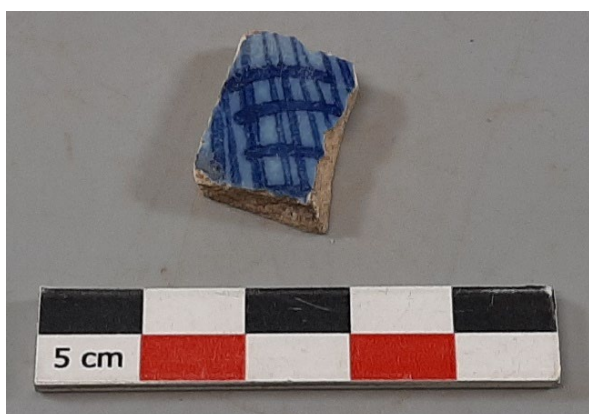
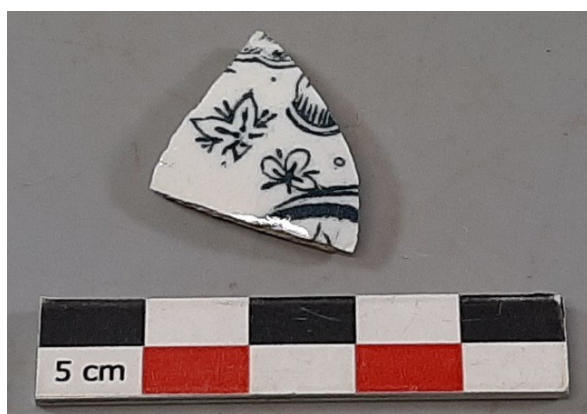
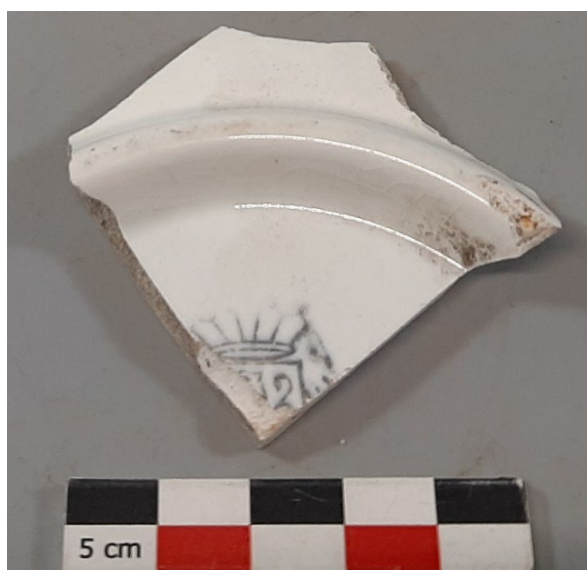
Fig. 17: Enkele aardewerkvondsten: Faïence (1), industrieel wit aardewerk (2-4) (© agentschap Onroerend Erfgoed).

Met 1 wandfragment in faïence is het tingeglazuurd aardewerk nauwelijks vertegenwoordigd. Het betreft een klein wandfragment van een bord of schotel, met intern een netvormig decor in donkerblauwe verf op een lichtblauwe achtergrond (fig. 17, 1).

transparant glazuur dat een lichtgroene schijn vertoont. Het fragment uit S38 is afkomstig van een schoteltje en is versierd met een drukprint in blauwe inkt. Het fragment bevat de bovenzijde van het decor met een landschap met boom en struiken en een centrale mannenfiguur, waarvan de aanzet hoofd nog net zichtbaar is (fig. 17, 3).

Het overige industrieel wit aardewerk is vertegenwoordigd door 6 rand-, 17 wand- en 5 bodemfragmenten van drie vormen: kopje (3 fragmenten van minstens 2 individuen), tas (8 scherven van minstens 2 individuen) en bord (8 scherven van minstens 1 individu). Slechts 1 fragment vertoont versiering: een klein wandfragment van een kopje met extern een transferprint van een bloemendecor in zwartblauwe inkt (fig. 17, 2). De overige scherven zijn onversierd wit. Eén bodemfragment vertoont aan de buitenzijde een deel van een beeldmerk in de vorm van een gekroond wapenschild (fig. 17, 4).

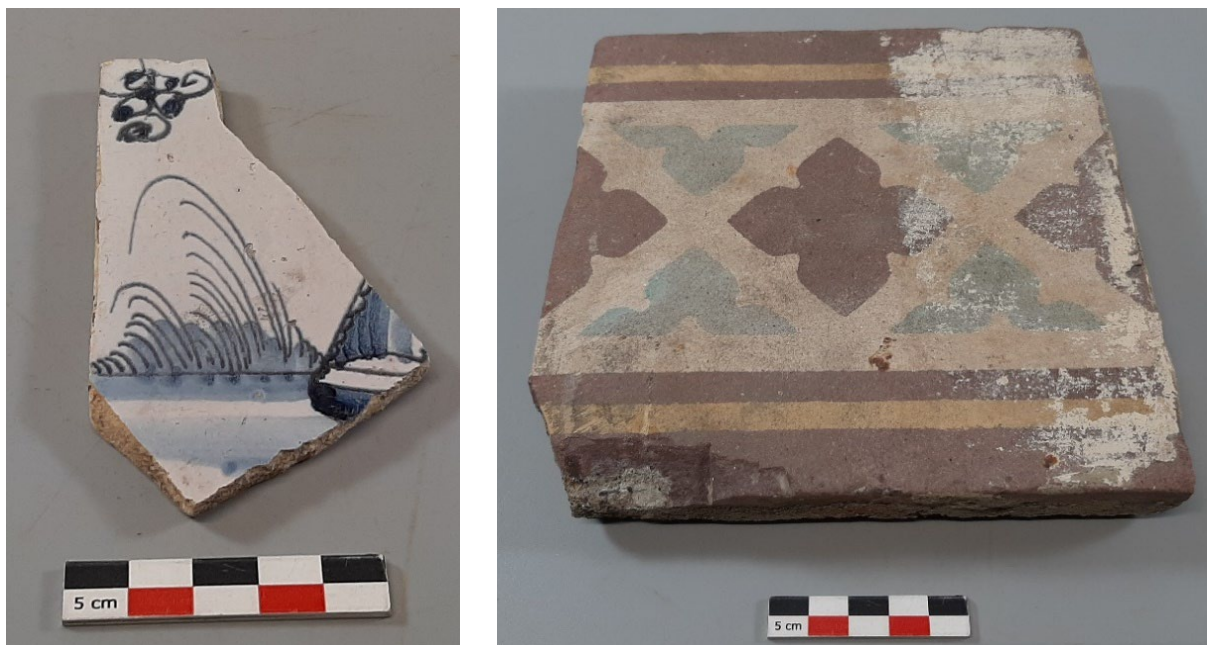
Fig. 18: Muurtegel in tingeglazuurd aardewerk (zogenaamde Delftse tegel) (links) en een industriële cementtegel (rechts) (© agentschap Onroerend Erfgoed).

In S46 werd een hoekfragment van een muurtegel van een zogenaamde Delftse tegel in tingeglazuurd aardewerk aangetroffen, een tegelsoort die vanaf de tweede helft van de 17de tot eind 19de eeuw werd vervaardigd (fig. 18). Op de witte ondergrond is een deel van een landschap met een bootje op water te zien, uitgevoerd in kobaltblauwe verf.

Uit S37, S38 en S46 werd een fragment van een vloertegel, te herkennen als een cementtegel, ingezameld. Deze uit S46 (zo goed als volledig) meet 17x17x2cm en vertoont een gekleurd geometrisch motief, algemeen te dateren tussen 1875 en 1950¹³ (fig. 18).

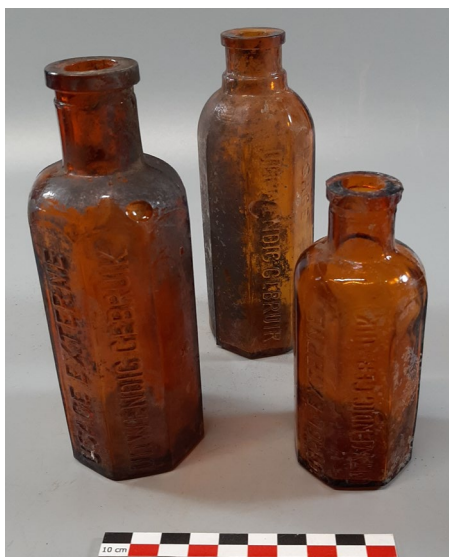
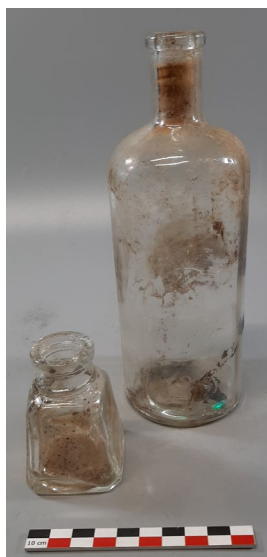
Fig. 19: De flesjes in bruin glas met het opschrift: *uitwendig gebruik* en twee volledige flesjes in kleurloos glas (© agentschap Onroerend Erfgoed).

Uit S23 kwamen alleen maar flesjes waarvan er 3 in bruin glas (fig. 19, links) met aan de buitenzijde het opschrift: *extern gebruik/ usage externe* en 3 in kleurloos glas (fig. 19, rechts) -2 volledige en eentje fragmentair- met op de bodem de opschriften 60, 200 en 500. Het eerste kan een inktpotje zijn. De rest van het glaswerk bestaat uit fragmenten van vensterglas en scherven van flessen en flesjes.

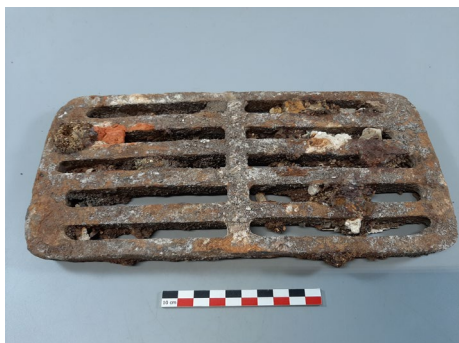
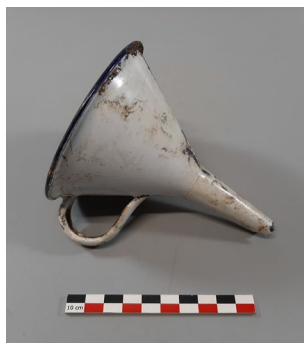
Fig. 20: Het ijzeren rooster uit S26 en de trechter in geëmailleerd metaalblok uit S23 (© agentschap Onroerend Erfgoed).

Er werden 9 fragmenten van voorwerpen in metaal ingezameld waaronder 4 spijkerfragmenten (S26 en S46), 2 fragmenten van een hengel in ijzer (S23), een ijzeren rooster (S26), een fragment van een muuranker (S26) en een trechter (S23) in geëmailleerd metaalblek (fig. 20).

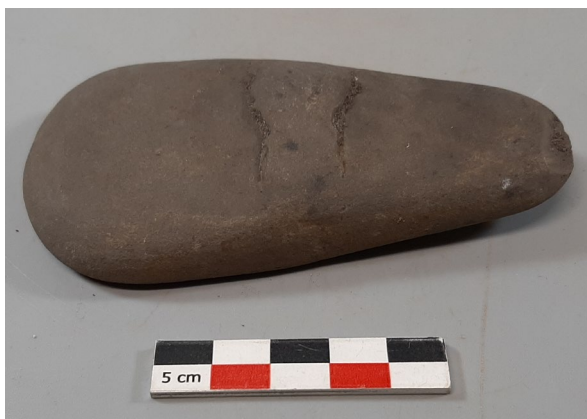
Fig. 21: De slijpsteen uit S46 (© agentschap Onroerend Erfgoed).

Naast een fragment van een tegel in marmer (S38) is er alleen een slijpsteen aangetroffen in natuursteen S46 (fig. 21).

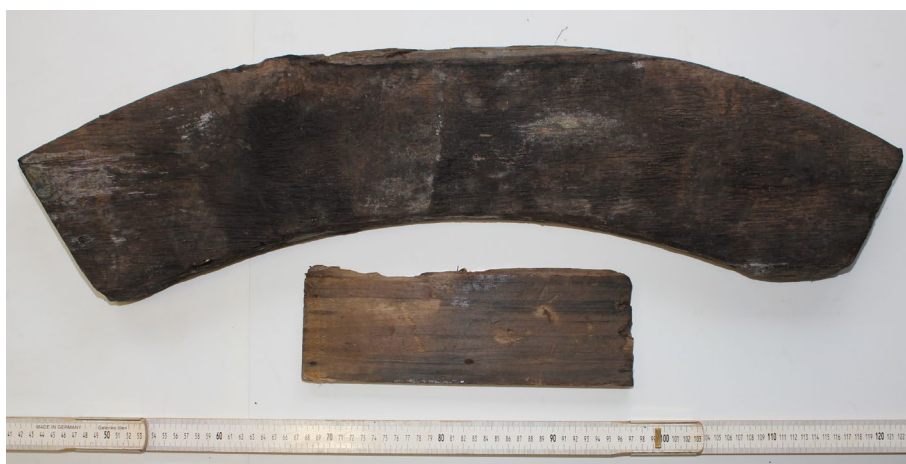
Fig. 22: De twee houten planken uit S23 (© agentschap Onroerend Erfgoed).

In de waterput S23 werden twee houten objecten aangetroffen bij het deels verdiepen ervan (fig. 22). Het gaat om twee planken waarvan het eerste grootste, kromme stuk 80 cm lang en 15 cm breed is. Mogelijks is dit een onderdeel van het deksel of afdekking van de waterput. Dit is gemaakt van eikenhout (*Quercus sp.*). Het tweede plankfragment is 30 x 8 cm en is gemaakt uit populier of wilg (*Salix/Populus sp.*)¹⁶.

Dendro-analyse was niet mogelijk door het beperkt aantal ringen (<40)¹⁷.

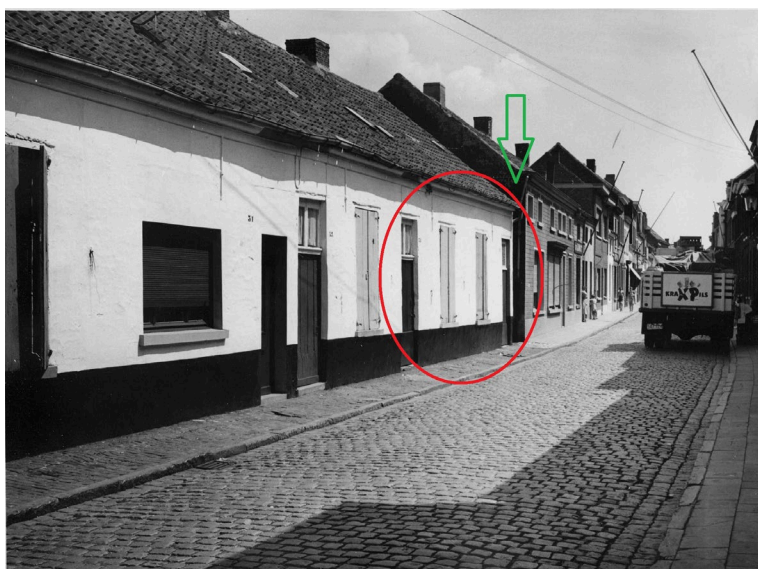
Fig. 22: De twee opgegraven arbeiderswoningen (rode cirkel) en het steegje (groene pijl) op een foto uit 1951 (© Beeldbank ten Boome. nr. 4312 inv.nr. FAB000888.).

De huisjes bevinden zich langs de Advokaatstraat vlakbij het steegje dat later, na het afbreken van deze huisjes, wordt uitgebreid tot de Esperantostraat. De beeldbank van de gemeente Boom leverde een foto op uit 1951 waarop de afgebroken huisjes nog zichtbaar zijn (fig. 22)²⁰.

De gevelbreedte van de woningen was 4,5m en de lengte 7,5m. De diepte van de percelen tot aan de achterste tuinmuur bedroeg ca. 13m vanaf de straatzijde.
