DE 15^{DE}-EEUWSE TOREN VAN DE KAPEL VAN WALRAVERSIJDE GELOKALISEERD NA AFBRAAK SCHUUR IN 2020

Eindverslag van een toevalsvondst

Onderzoeksrapporten agentschap Onroerend Erfgoed nr. 230

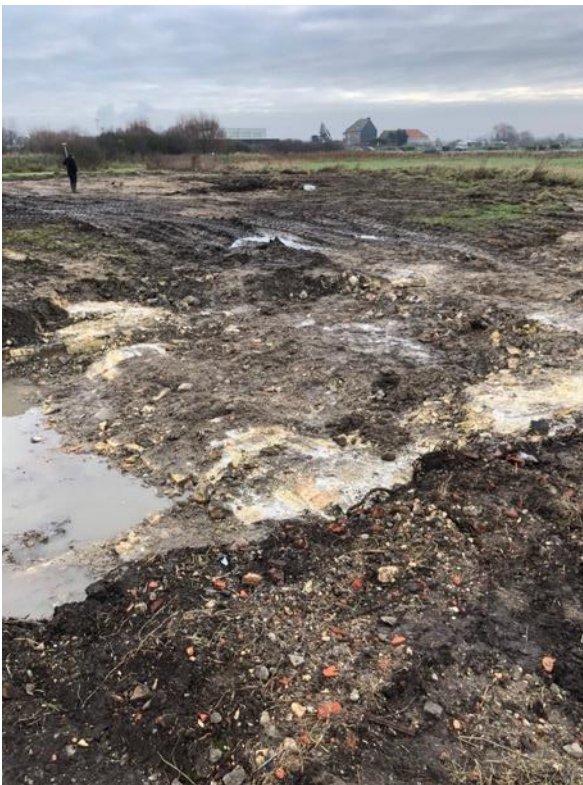
Figuur 2: De zone na de afbraakwerken. Centraal op de foto dazomen zware bakstenen constructies die vooral opvallen door de witte kleur van de gebruikte kalkmortel. Links daarvan bevindt zich de zone waarin grondwater staat omdat die iets dieper is uitgebroken vanwege de aanwezigheid van een betonnen kelder (© agentschap Onroerend Erfgoed, foto Marnix Pieters).

Bij de afbraak van de schuur kwamen daarnaast ook in één zone onder de huidige bevoering zware bakstenen funderingen te voorschijn (fig. 2). Het agentschap werd hiervan op de hoogte gesteld via de toevalsvondstenapplicatie en kon vaststellen dat deze funderingen wellicht in verband dienden te worden gebracht met de toren van de in oorsprong 15de-eeuwse kapel. Op 14 en 15 december 2020 werd deze toevalsvondst op het terrein archeologisch onderzocht. Enkel het vrij liggende bovenste gedeelte van het bodemarchief werd archeologisch opgeschoond vooral met de bedoeling om zoveel mogelijk informatie te onttrekken aan de vrijgekomen muurpartijen. Na deze oppervlakkige (in de letterlijke betekenis van het woord) interventie werden de muren en het resterende dieper gelegen gedeelte van het bodemarchief terug afgedekt zodat een *in situ* behoud gerealiseerd kon worden. De provincie houdt voor het aanplantingsplan ook rekening met het aanwezige bodemarchief: zo worden geen bomen aangeplant in de zone van de kapel. Verder maakte Johan Van Laecke van de gelegenheid gebruik om over het ganse terrein (dus ook in de zone van de boerderij zelf) alle zichtbare structuren die in de grond zijn blijven zitten na de afbraak van de bovengrondse gedeeltes van de boerderij te registreren. Dit vooral om een eventuele toekomstige archeologische omgang met dit terrein te faciliteren.

Met het terreinonderzoek werd beoogd om al de zichtbare sporen in de zone van de zware muurresten (fig. 2 en 3) in detail te registreren en tegelijkertijd de nodige waarnemingen en onderzoeken te doen: 1. om hard te maken dat de zichtbare funderingen aan de in oorsprong 15de-eeuwse kapel toebehoren. 2. en om daarnaast zoveel mogelijk informatie te bekomen over het uitzicht, de kenmerken en eventueel de evolutie doorheen de tijd van de aangetroffen gebouwresten. Om die reden werden ook de onderlinge relaties tussen de verschillende bakstenen structuren verder onderzocht via beperkte steekproeven.

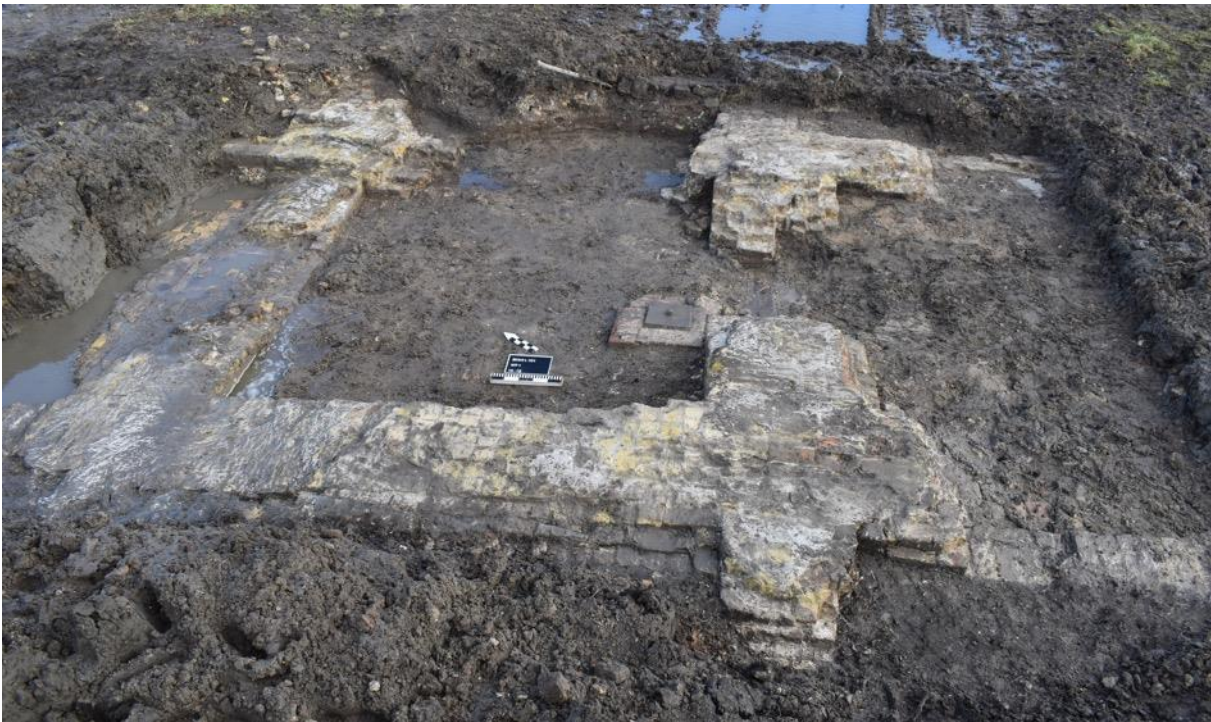
Figuur 6: Overzicht in noordoostelijke richting op de vrij gelegde bakstenen structuren (© agentschap Onroerend Erfgoed, foto Geert Vynckier).

De vrij gelegde bakstenen structuren (fig. 5-6) omschrijven een aan drie kanten met muren afgebakende vierkante ruimte van 3,28 bij 3,32 m binnenwerks, wat neer komt op een te gebruiken nuttige oppervlakte binnen de muren van 10,9 vierkante meter. Door de aanzienlijke dikte van de muren komt dit neer op een toren die buitenwerks iets meer dan 5 bij 5 m bedroeg of 5,17 bij 5,44 m om precies te zijn. Waar de hoeken van de vierkante structuur min of meer goed konden onderzocht worden, m.a.w. aan de zuidzijde, zijn ze versterkt met steunberen (fig. 5-6). De noordoostelijke zijde van de vierkante ruimte is tussen de hoeken niet afgesloten door een bakstenen muur. Aanduidingen voor de aanwezigheid van een uitbraakspoor ontbreken in deze zone eveneens, waardoor er kan worden vanuit gegaan dat deze structuur aan die zijde open was of in elk geval niet met een bakstenen muur was afgesloten. Die zijde was eventueel wel met vergankelijke materialen (hout, textiel) afgesloten en de vierkante ruimte communiceerde dus wellicht via deze zijde met een aanpalende ruimte.

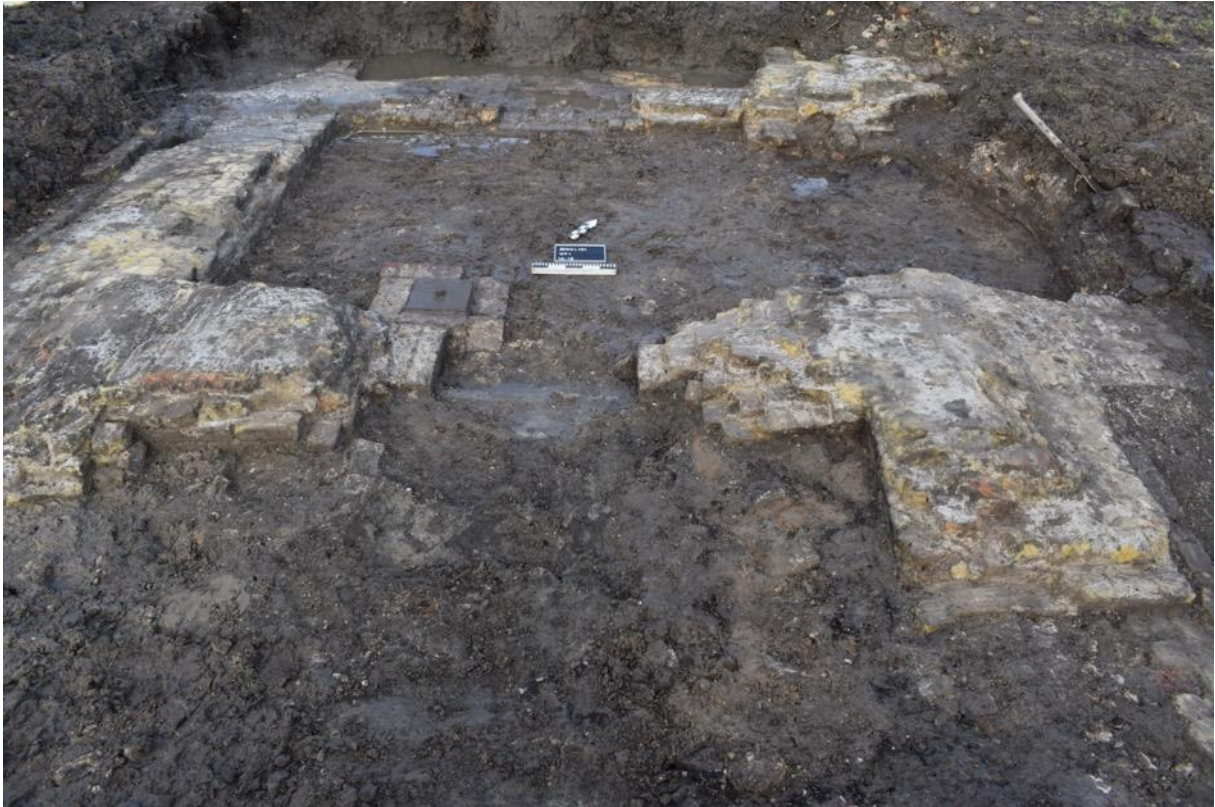
Figuur 7: Zicht in noordwestelijke richting op de beide veronderstelde deuropeningen (© agentschap Onroerend Erfgoed, foto Geert Vynckier).

Zowel in de noordwestelijke als in de zuidoostelijke zijde van de vierkante structuur lijken deuropeningen aanwezig te zijn geweest (fig. 7). Het is niet duidelijk of deze er van bij de aanvang waren of eventueel later zijn aangebracht in de bestaande muren. Er is wel een duidelijk verschil tussen de opening in de zuidoostelijke muur en de argumenten om een opening te veronderstellen in de noordwestelijke muur. De zuidoostelijke muur is duidelijk onderbroken waar de opening wordt verondersteld en vertoont bovendien duidelijke insprongen zodat de eventuele deur zich in de dikte van de muur bevindt terwijl de noordwestelijke muur niet onderbroken is. Bij deze laatste sluit aan de buitenzijde wel een plaveisel in baksteen aan waarin ter hoogte van de veronderstelde opening van 0,75 m breedte een half cirkelvormig groot stuk natuursteen (spoonr. 8) is ingewerkt bij wijze van aangeven van de deuropening (?). Op basis van deze informatie zou je veronderstellen dat de deur in de zuidoostelijke muur behoort bij het originele concept van het gebouw en dat de deur aan de overkant later is aangebracht. De deuropening in de zuidoostelijke muur is 1 m breed en met de insprongen erbij zelfs 1,65 m, dus duidelijk breder dan de deuropening in de noordwestelijke muur. De bovenkant van het plaveisel aan de noordwestzijde bevindt zich momenteel op 3,49-3,51 m T.A.W. wat op een bepaald moment (17^{de}-18^{de} eeuw?) het loopvlak aangeeft aan die kant van de kapeltoren.

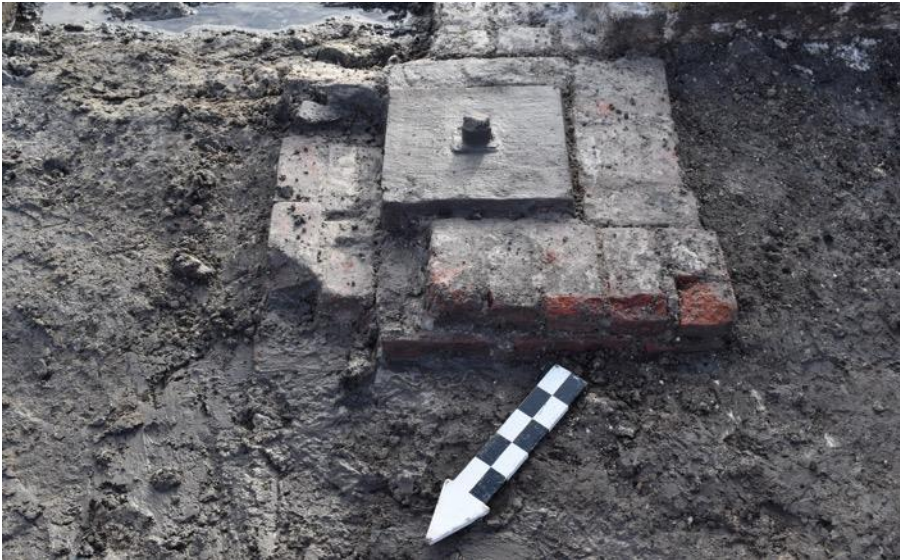
Figuur 8: Kleine bakstenen structuur (spoonr. 12) die een natuursteen omgeeft waarin zich centraal een metalen stang bevindt die met lood is vastgezet in de natuursteen (@agentschap Onroerend Erfgoed, foto Geert Vynckier).

Nabij de onderbreking van de zuidoostelijke muur bevindt zich binnenin de ruimte omgeven door de muren een kleine min of meer vierkante bakstenen structuur van 65 bij 74 cm (spoor nr. 12) die een natuursteen, wellicht Doornikse kalksteen, monoliet (28 bij 30 cm) omgeeft waarin zich centraal een afgeknakte metalen stang bevindt die te oordelen naar de kleur vervaardigd is in een koperhoudende legering. De metalen stang is met lood vastgezet in de natuursteen. Het bakstenen omhulsel is opgebouwd uit een afwisseling van lagen strekken en koppen.

Aanvankelijk werd gedacht dat deze structuur (fig. 8) in verband kon staan met de veronderstelde deuropening aan deze kant van de toren. Achteraf werd duidelijk dat deze structuur een recentere toevoeging is die wellicht niets te maken heeft met de kapeltoren maar eerder met de activiteiten in de bedrijfsgebouwen van de boerderij waarin de toren of een deel van de toren werd geïntegreerd of met een eventueel hergebruik van de kapeltoren als lichttoren¹⁰. De bakstenen zijn immers totaal verschillend van al het overige baksteenmateriaal dat gebruikt is in de andere structuren. Het betreft kleine homogeen rode baksteentjes (afmetingen: 17,5-18,5 X 11-12 X 5-5,5 cm) terwijl al de andere bakstenen als typische laatmiddeleeuwse polderbakstenen kunnen geïdentificeerd worden vervaardigd met kalkrijke polderklei en bijgevolg dominerend geel van kleur zijn. Bovendien bevindt de structuur zich ook gedeeltelijk voor de opening van de eventuele deur en eigenlijk is ze voor de veronderstelde functie te veel naar binnen in de ruimte gepositioneerd. Je zou dat soort structuren eerder in de dikte van de muren verwachten.

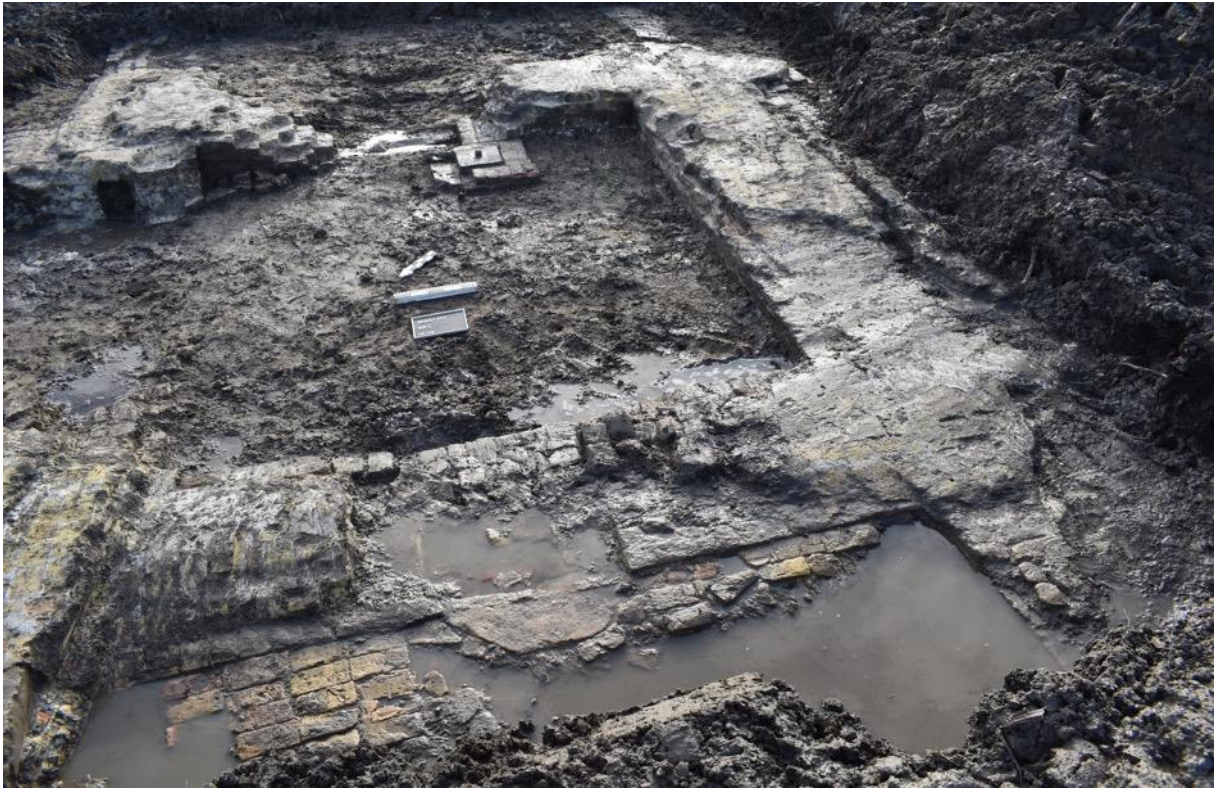
Figuur 10: Overzicht van de vrij gekomen bakstenen structuren. Foto genomen vanuit noordwestelijke richting. Bemerkt in de linkerbovenhoek de uitsparing in de muur en aan de noordwestkant het aansluitend bakstenen plaveisel met ter hoogte van de veronderstelde deuringang een groot stuk natuursteen (© agentschap Onroerend Erfgoed, foto Geert Vynckier).

Aan de binnenkant van de oostelijke hoekpartij is in het metselwerk duidelijk een uitsparing te zien (fig. 10-11). Het lijkt erop dat in deze uitsparing ooit een houten (?) element aanwezig was. Dit zou er kunnen op wijzen dat er wel degelijk een afsluiting was tussen de kapeltoren en de eigenlijke kapelruimte, te meer daar aan de overkant, dus aan de binnenkant van de noordelijke hoek een gelijkaardige uitsparing kan vermoed worden (fig. 12). De kapeltoren was dus wellicht met een afsluiting in vergankelijke materialen (hout, textiel?) gescheiden van de eigenlijke kapelruimte. Het zou ook nog kunnen dat de torenruimte als 'koor' dienst deed en de eventuele houten structuur misschien aangeeft vanaf waar het vloerniveau hoger gelegen was.

De robuustheid van de bewaarde muren van de kapeltoren kan afgeleid worden uit de afronding van de kern (onderaan links op figuur 10) van de noordwestelijke muur ten gevolge van het afschrappen ervan met de gladde bak van de graafmachine. Deze robuustheid deed de graafmachinebestuurder denken dat het ook om recente muren ging.

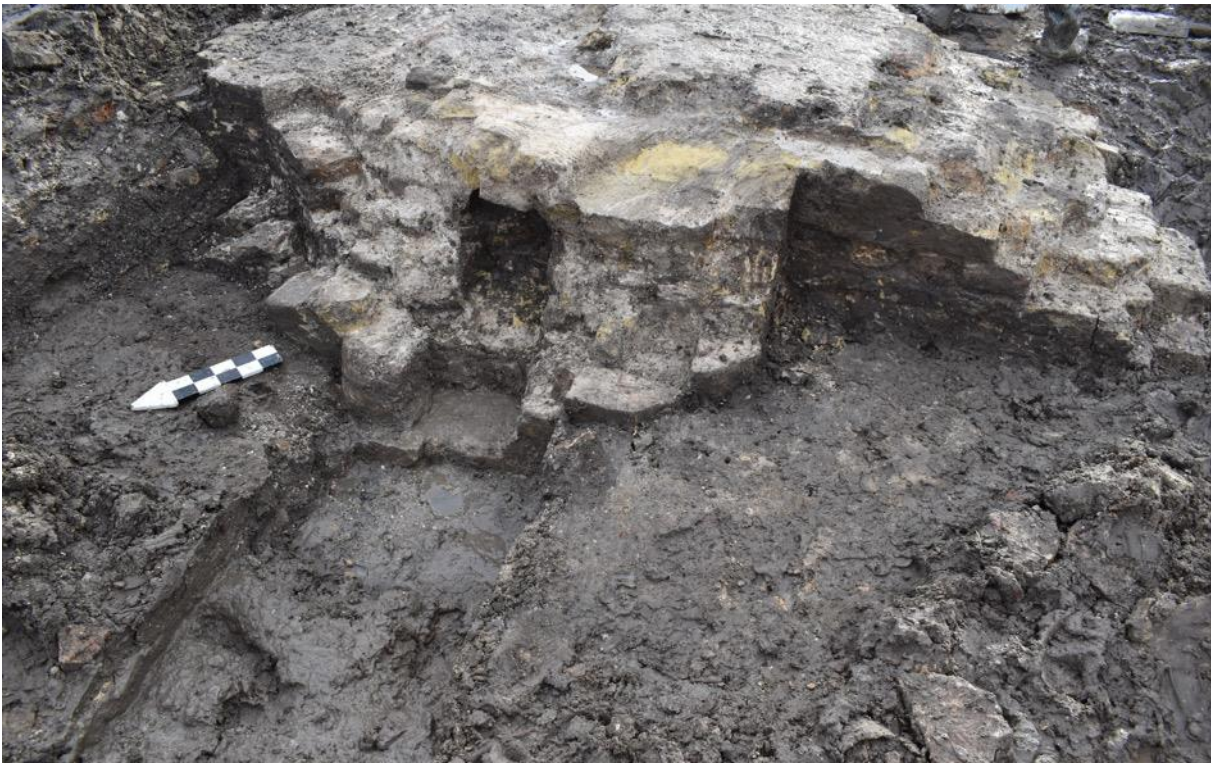
Figuur 11: Wat verder ingezoomd op de rechthoekige uitsparing in de bakstenen muur van de oostelijke hoek (© agentschap Onroerend Erfgoed, foto Geert Vynckier).

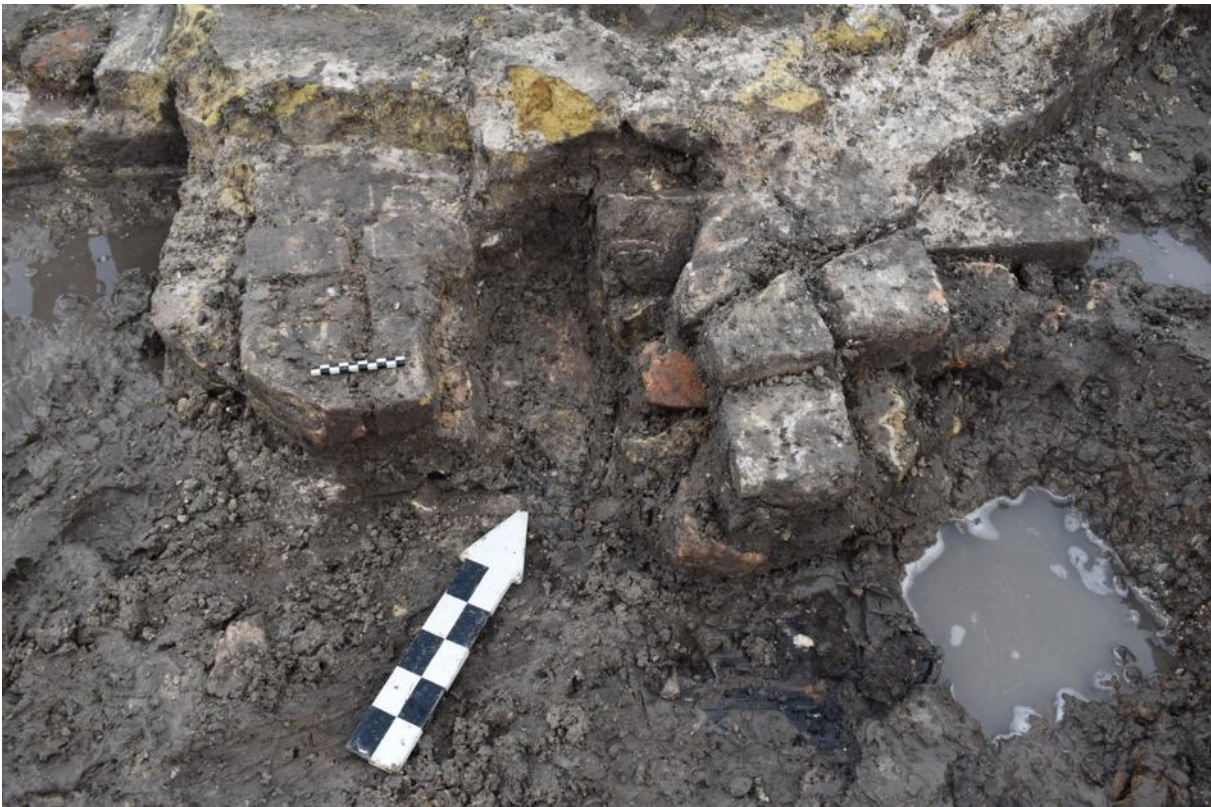
Figuur 12: Gelijkaardige uitsparing aan de binnenkant van de noordelijke hoek (© agentschap Onroerend Erfgoed, foto Geert Vynckier).

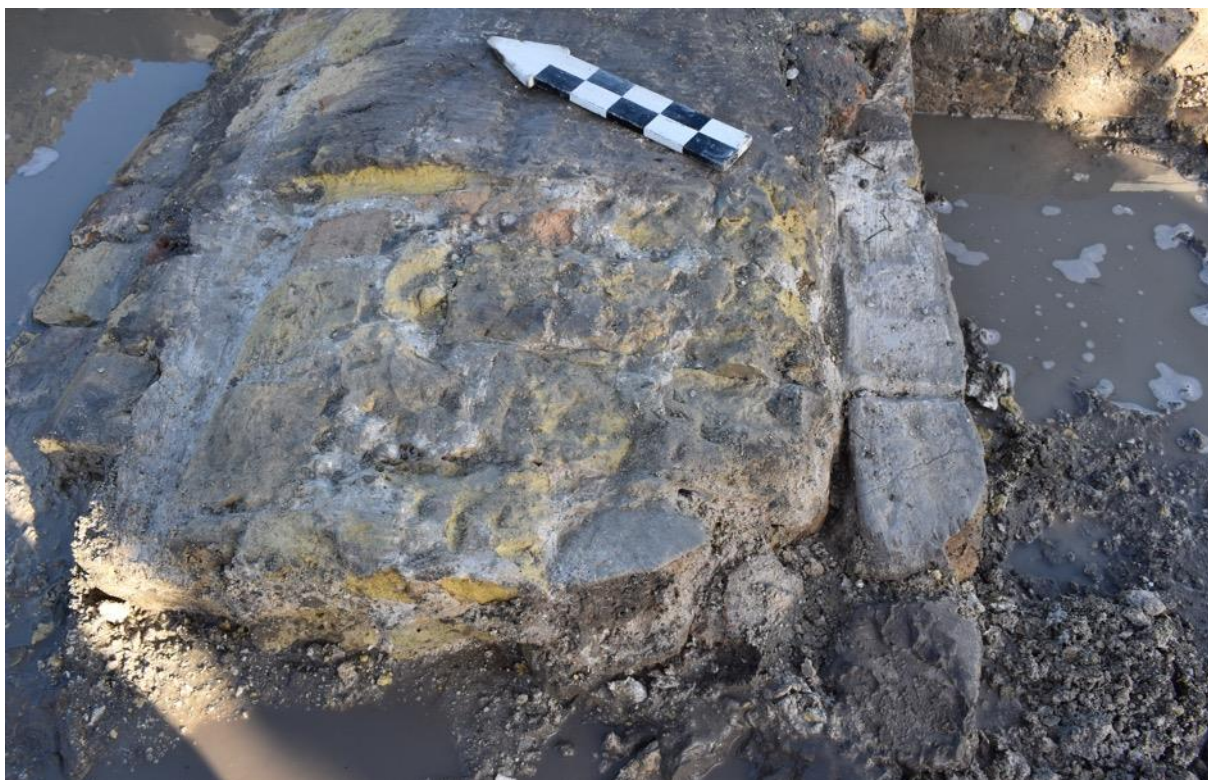
Figuur 13: Horizontaal vlak door de noordwestelijke muur (spoonnr. 2) met kern en twee, aan elke kant één, parementmuren (© agentschap Onroerend Erfgoed, foto Geert Vynckier).

Deze noordwestelijke muur (spoonnr. 2) met een totale dikte van 105 cm is duidelijk opgebouwd uit een halfsteens parement (baksteenformaat: 25-26 X 12-13 X 6,5-7 cm) aan weerszijden en uit een met kalkmortel samengehouden kern die hoofdzakelijk bestaat uit halve gele bakstenen (fig. 10, 13 en 14). Bij één steen was een schelp te zien die duidelijk naar de grondstof voor de productie van deze stenen verwijst, nl. polderklei. Van een enkele steen in de kern kon het formaat bepaald worden: 26 X 12 X 6,5 cm. Sommige bakstenen vertonen sporen van spontane verglazing ten gevolge van het gebruik van zouthoudend veen als brandstof om de stenen te bakken, wat ook richting productie in de polders verwijst. De paramentstructuur, heel duidelijk te zien bij de noordwestelijke muur, is niet altijd overal even duidelijk te observeren, maar is wel degelijk ook aanwezig bij de twee andere muren die samen de vierkante toren omschrijven.

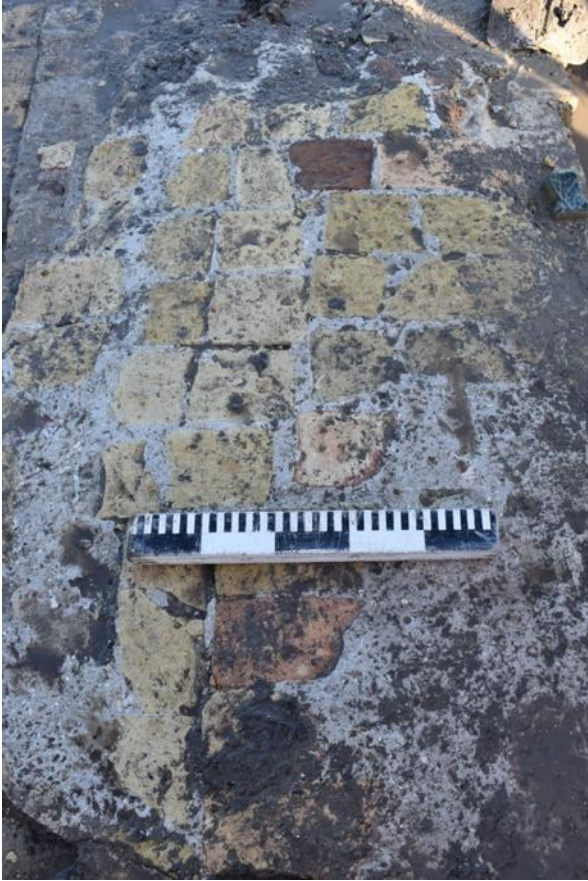
Figuur 14: Horizontaal vlak op de kern van de noordwestelijke muur (spoornr. 2). Deze foto toont duidelijk de dominantie van gele bakstenen (© agentschap Onroerend Erfgoed, foto Geert Vynckier).

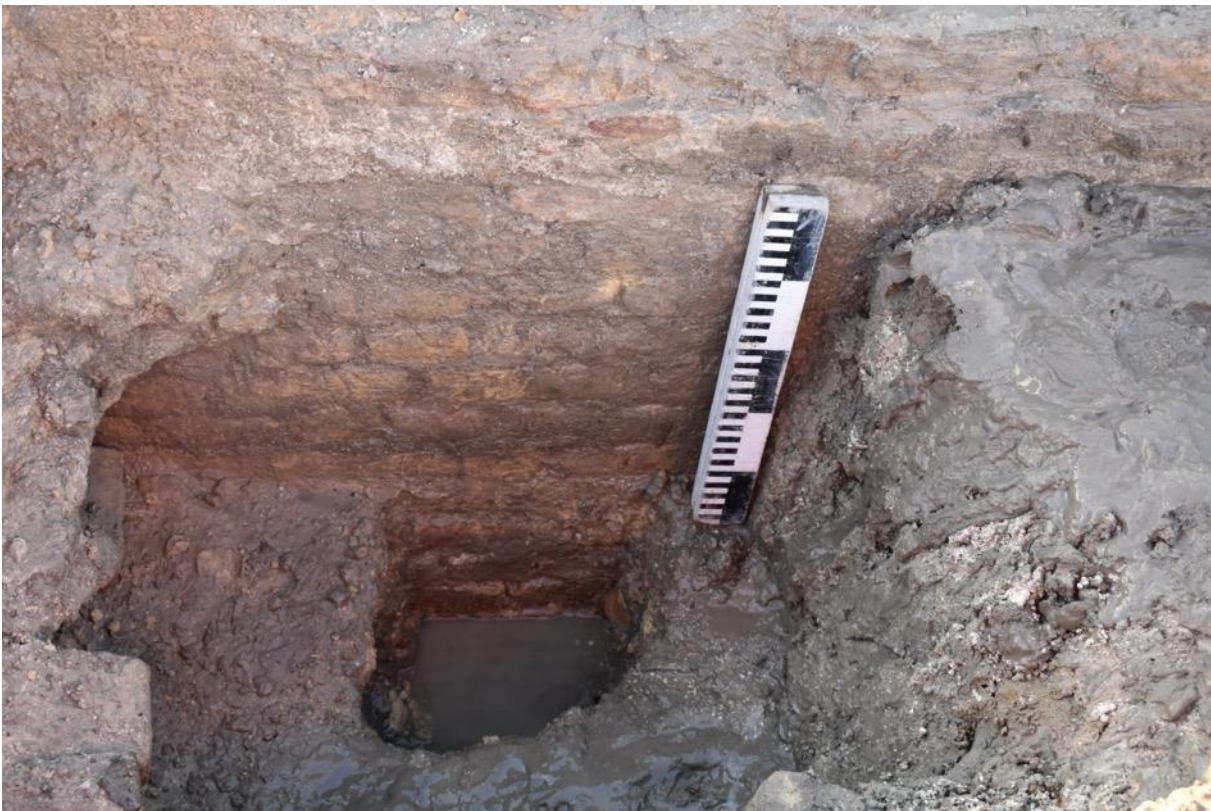
Figuur 15: In de zuidelijke hoek van de kapeltoren werd aan de binnenkant gepeild naar de diepte van de muur (spoornr. 2) (© agentschap Onroerend Erfgoed, foto Geert Vynckier).

In de zuidelijke hoek werd aan de binnenkant langsheen de muur een klein putje gemaakt om trachten te achterhalen hoe diep de muur gefundeerd was. Na verloop van tijd werd de onderste steenlaag bereikt (fig. 15). De zuidwestelijke muur reikt nog 15 baksteenlagen dieper dan het niveau tot waar de opgraving binnen de toren werd beperkt (+/- 3,5 m T.A.W.) en lijkt gemetst in alternerende lagen strekken en koppen. De funderingen van de toren reikten dus ongeveer tot 1 m beneden het loopvlak zoals vastgesteld aansluitend aan de noordwestelijke muur. Er is geen reden waarom ook de andere muren niet tot deze diepte zouden reiken. Samen met de indrukwekkende dikte van de muren wijst dit op een zeer solied bouwsel. Bij het verdiepen van dit putje werden de onderliggende mariene afzettingen niet bereikt. Dit betekent dat de binnenkant van de toren wellicht volledig is uitgegraven tot op het niveau van de onderkant van de funderingen om van binnenuit de toren op te metsen. Bij het uitgraven van dit kleine putje werden dan ook enkel baksteenbrokken en kalkmortel aangetroffen.

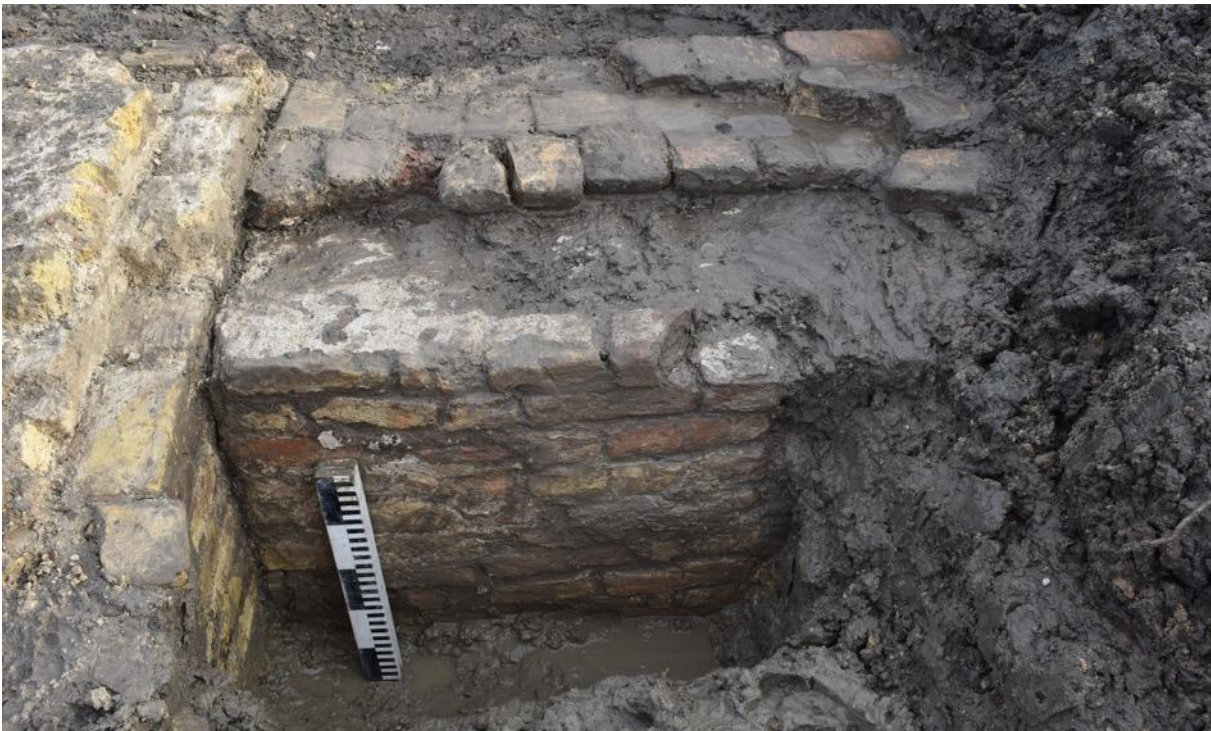
Figuur 16: De oostelijke hoek van de kapeltoren in alvast drie fasen: de kapeltoren links, een stevige aanbouw rechts met een duidelijke bouwnaad en een klein muurtje dat later over alles heen is gebouwd en zich via een zandige vlijlaag afscheidt van de aanbouw en de hoek van de kapeltoren (© agentschap Onroerend Erfgoed, foto Geert Vynckier).

Een tweede klein testputje werd gegraven aan de buitenkant van de oostelijke hoek van de vierkante structuur (fig. 16-17). Hieruit kon worden afgeleid dat er minstens drie fasen kunnen gedocumenteerd worden in dit kleine hoekje. Op een bepaald ogenblik wordt tegen de oostelijke hoek van de kapeltoren een zeer robuuste met kalkmortel gemetste muur van 65 cm dikte aangebouwd (spoornr. 20). Deze gerealiseerd met een mengeling van gele en oranje bakstenen van het volgende formaat: 25-26 X 11-12 X 5-5,5 cm, is nog over 10 bouwlagen bewaard gebleven maar duidelijk niet ingewerkt in de kapeltoren te zien aan de bouwnaad. In een later tijdstip werden beide muren hergebruikt als fundering voor een andere structuur. Het anderhalve steen dik muurtje (baksteenformaten: 23 X 11 X 6 cm en 26 X 12 X 5,5 cm) dat niet is verbonden met kalkmortel maar enkel met aardmortel en overwegend uit halve bakstenen bestaat, dekt de aangebouwde muur af en loopt met zijn hogere steenlagen gedeeltelijk over de fundering van de oostelijke hoek, waarvoor van deze laatste wat stukken zijn weggekapt. Onder dit muurtje bevindt zich ook een duidelijke zandige vlijlaag die een duidelijke onderbreking materialiseert met de onderliggende structuren. Deze bouwwijze met gebruik van aardmortel sluit zeer goed aan bij de bouwwijze van de laatmiddeleeuwse gebouwen in de vissersnederzetting en wellicht ook nog met de rurale manier van bouwen na de late middeleeuwen. Op die basis en vanwege het weggappen van een deel van de fundering van de kapeltoren mag dit muurtje wellicht gelinkt worden aan de gebouwen op deze site die dateren van na het beleg van Oostende (1601-1604). Een gelijkaardige situatie kon ook gedocumenteerd worden nabij de zuidelijke hoek van de kapeltoren, ook daar werd een muur aangebouwd en heeft een latere muur de beide overbouwd en werden ook een aantal stenen van de kapelmuur weggekapt om de aansluiting van het afdekkend muurtje te harmoniseren.

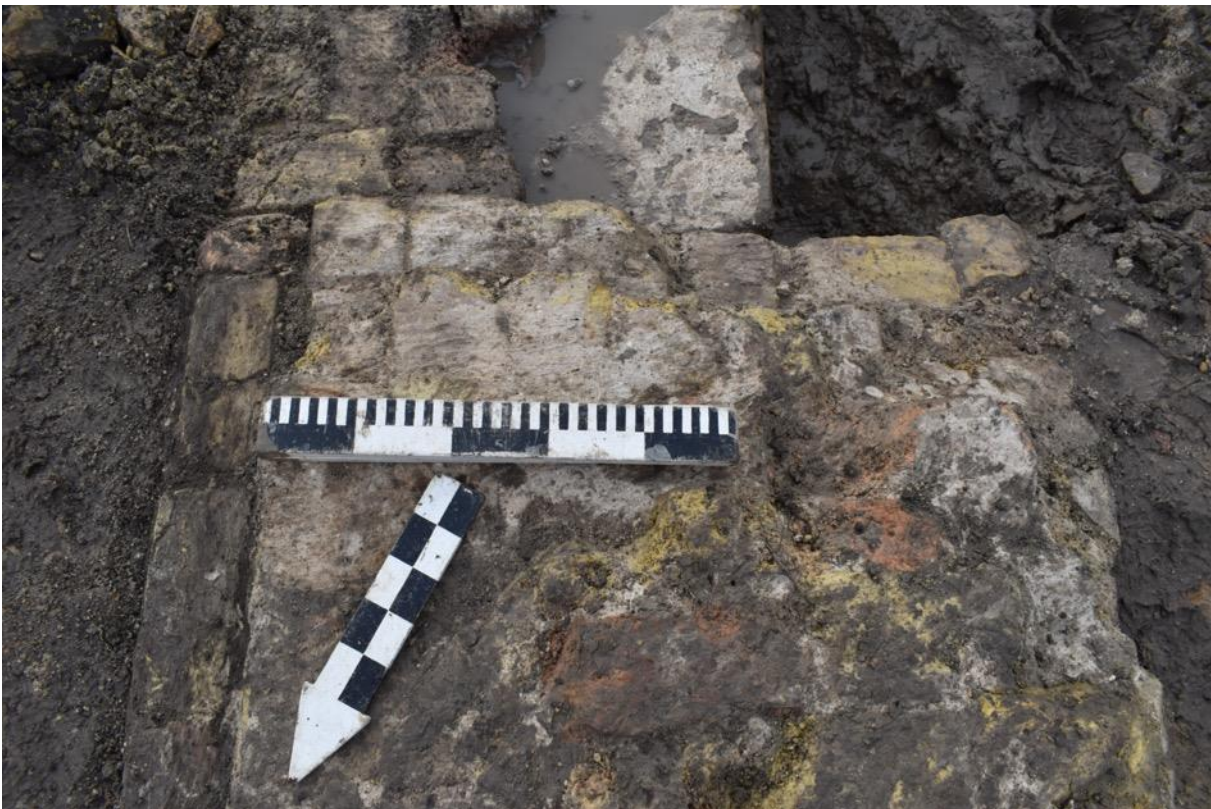
Figuur 17: De oostelijke hoek van de kapeltoren in alvast drie fasen in bovenaanzicht: de kapeltoren rechtsonder, een stevige aanbouw bovenaan rechts en een klein muurtje dat later over alles heen is gebouwd en zich via een zandige vlijlaag afscheidt van de aanbouw en de hoek van de kapeltoren. Hier is ook goed te zien (onmiddellijk boven de maatlat) dat er van de kapeltoren stenen gedeeltelijk zijn weggekapt om het muurtje goed te laten aansluiten(© agentschap Onroerend Erfgoed, foto Geert Vynckier).

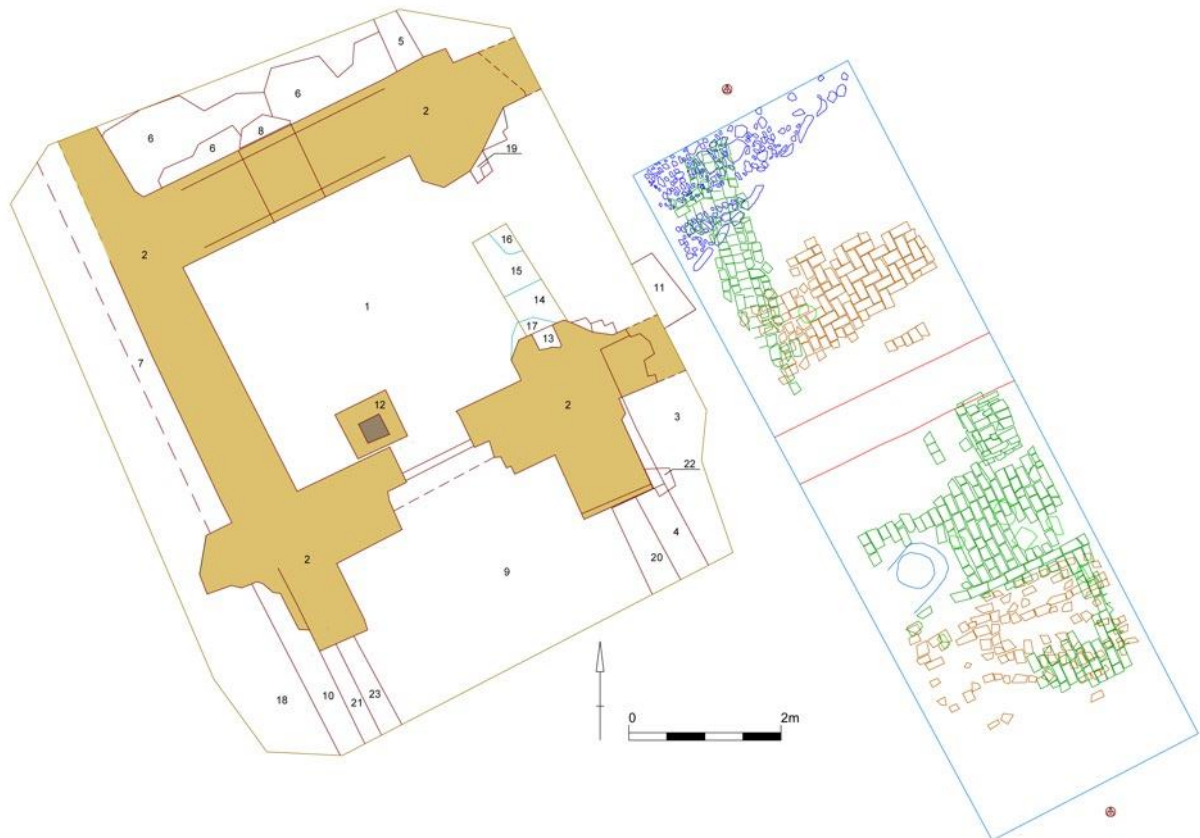
Figuur 18: De Onderzoekresultaten van 2020 geconfronteerd met deze van 1995, rechts op de figuur (© agentschap Onroerend Erfgoed, plan Johan Van Laecke).

Figuur 18 toont op het plannetje van de sleuf 95/VI ten oosten van de kapeltoren een uitbraaksleuf (in rood aangeduid) van 70 cm breed en tot 1,2 m diep opgevuld met kalkmortel¹⁶ die dezelfde oriëntatie heeft dan de kapeltoren en die eigenlijk perfect aansluit op de steunbeer van de zuidoostelijke hoek. Deze uitbraaksleuf materialiseert wellicht het traject van de funderingsmuur die de middenbeuk van de zuidelijke zijbeuk scheidde. Als we de afstand meten van de as van de kapeltoren tot het begin van deze uitbraaksleuf meten we 3,95 m, wat bij verdubbeling neerkomt op een middenbeuk van 7,90 m breedte. Indien de bevoering vastgesteld ten zuiden van die uitbraaksleuf ook nog binnen de kapel is gesitueerd dan zou dit impliceren dat deze zuidelijke zijbeuk ongeveer 4 m breed was. Er dient wel op gewezen dat ten zuiden van deze bevoering in sleuf 95/VI geen uitbraakspoor is aangesneden, in elk geval niet van het kaliber van de wel aangesneden uitbraaksleuf. Misschien waren deze zijbeuken veel lichter van structuur en sloten die eerder aan bij de bouwwijze van de visserswoningen. Een in deze sleuf vastgestelde steunbeer aanleunend aan het uitbraakspoor zou er kunnen op wijzen dat de kapel aanvankelijk slechts éénbeukig was en pas naderhand driebeukig is geworden. Dit blijft echter speculatief en kan alleen via een degelijke opgraving worden bevestigd of ontkend.
