Restanten van lunet Sint-Laureis in de Gelijkheidstraat - Brederodestraat te Antwerpen

Eindverslag van een toevalsvondst

Onderzoeksrapporten agentschap Onroerend Erfgoed nr. 239

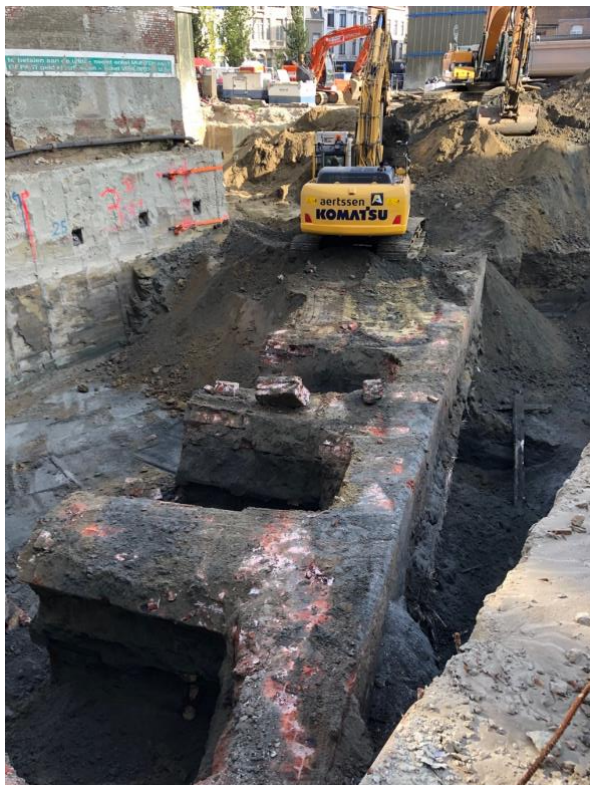
Figuur 3: Toestand op het terrein op 17/09/2020 (© dienst archeologie stad Antwerpen).

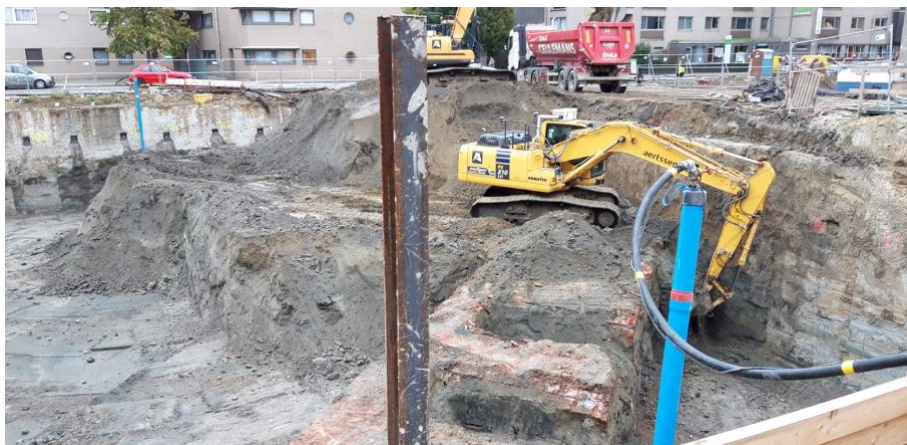
Figuur 4: De aanwezige graafmachine voerde enkele bijkomende graafwerken uit om de archeologische resten beter te kunnen documenteren (© agentschap Onroerend Erfgoed).

De aannemer stelde eveneens een graafmachine ter beschikking om bijkomende graafwerken rond de funderingswerken uit te voeren zodat de archeologen vlotter en sneller konden verder gaan met het documenteren van de constructies (fig. 4). Vrachtwagens van de aannemer voerden de uitgegraven grond af.

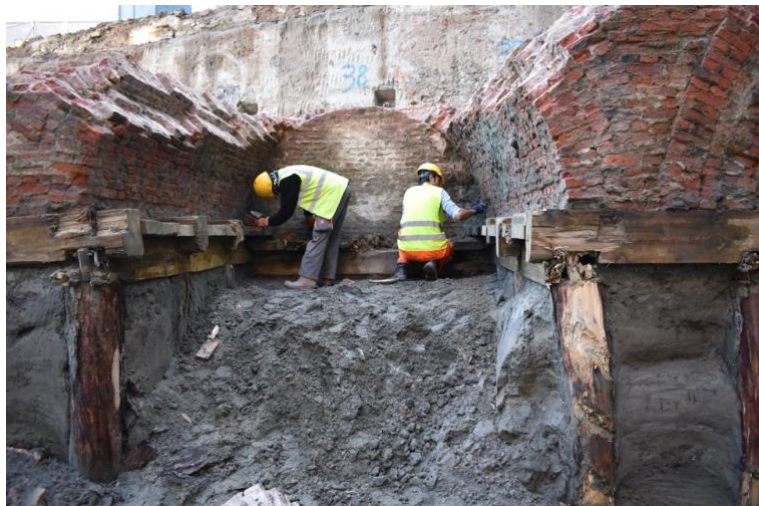
Figuur 5: Het opschonen van de funderingen tussen twee steunberen (© agentschap Onroerend Erfgoed).

De opgravingstrategie bestond erin de aanwezige resten zo goed mogelijk zichtbaar te maken zodat deze konden onderzocht en beschreven worden. Gezien de omstandigheden schoonden we alleen de constructies voor- en bovenaan op. Voor de achterzijde – de zijde van de steunberen van de constructie - kozen we drie plaatsen om op te schonen om een beter zicht te krijgen van de opbouw van de houten fundering onder de bewaarde steunberen (fig. 5). Op vier geselecteerde plaatsen kon een profiel worden gedocumenteerd.

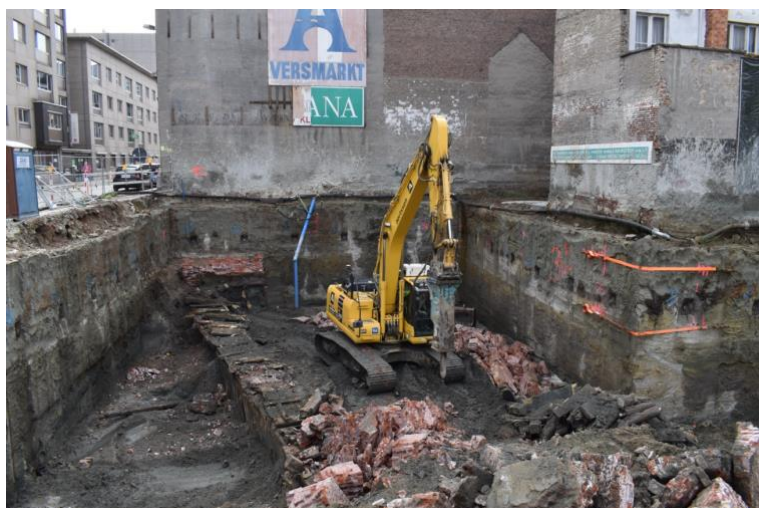
Figuur 6: De afbraak van de bakstenen- en houten fundering in werkput 1 (© agentschap Onroerend Erfgoed).

De funderingsrestanten konden niet worden bewaard in situ en brak men volledig af na het beëindigen van de opgraving (fig. 6).

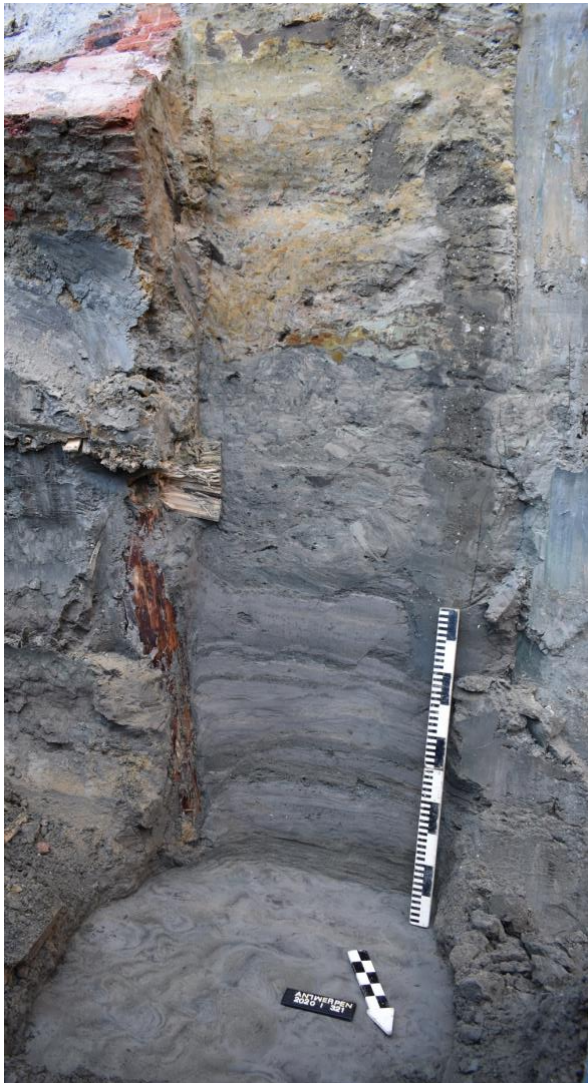
Figuur 15: Foto van het profiel P1 (© agentschap Onroerend Erfgoed).

Op twee plaatsen in werkput 1 zijn evenwel toch profielen opgeschoond en ingetekend waar dit mogelijk was. Een eerste, P1 (fig. 19, P1 en fig. 15 en 16), bevindt zich in het zuiden van het opgravingsterrein aan de binnenzijde van de funderingen.

Bovenaan (S11) zit een grijsgroen geel gevlekte opvullingslaag van ca. 100 cm dikte die tegen de fundering is aangesmeten. Hieronder ligt een tweede opvullingslaag, een lichtbruin tot grijs gevlekte lemige zandlaag, van 80 cm dikte (S12). Onder deze ligt een laag (S13) grijs kleiig zand van 20 cm die vergelijkbaar is met lagen die lager in S14 zitten en ons doen denken aan inspoelingslagen. S14 bestaat uit een afwisseling van deze grijs kleiig zandlagen, ca. 10-20 cm dik afgewisseld met fijnere laagjes (ca. 3 tot 4 cm) van donkergrijs kleiig grover zand waarin fijne schelpfragmenten voorkomen. Onderaan het profiel bevindt zich een laag (S15) van grijs tot lichtgrijs gewolkt tot gevlekt grof zand die als natuurlijk kan geïnterpreteerd worden. In S13 tot S15 zien we duidelijk mini-breukjes in de gelaagdheid die wellicht veroorzaakt zijn door schokken die ervoor zorgen dat bepaalde delen van de ondergrond dieper zakken.

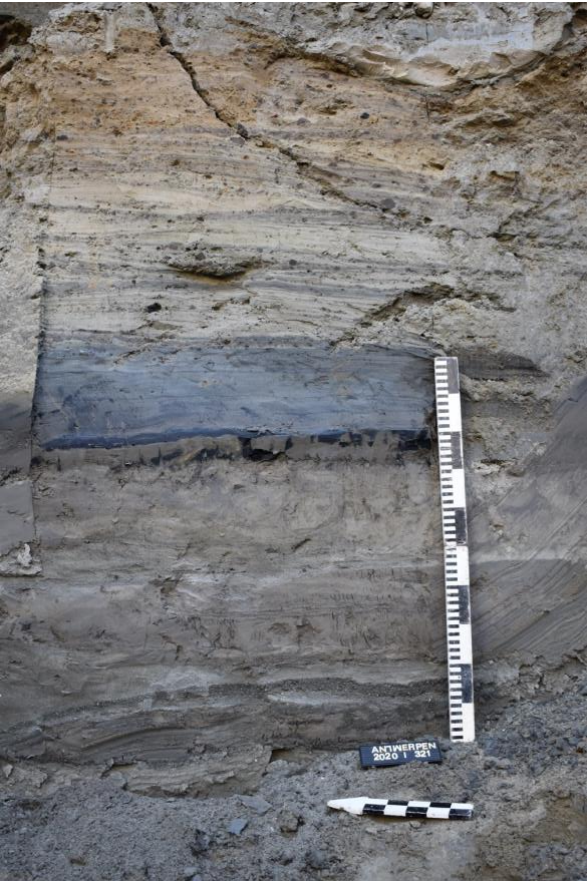
Figuur 17: Foto van het profiel P2 (© agentschap Onroerend Erfgoed).

Een tweede profiel bevindt zich in het zuiden aan de buitenzijde van de funderingen (fig. 19, P2 en fig. 17 en 18). Bovenaan (S16) ligt een 40 cm dikke opvullingslaag bestaande uit geelbruin, gevlekt zand met bruine stippen. Hieronder ligt een geelbruin gelaagd, gevlekt zand (S17) met bruine stippen van ca. 60 cm. De volgende laag (S18) bestaat uit grijs kleiig zand van ca. 30 cm dik. Hieronder (S19) zit een zeer fijn laagje (2 cm) donkergrijs tot zwart kleiig zand gevolgd door een eveneens fijn laagje (2 cm) bruin tot donkerbruin kleiig zand (S20). Hieronder volgt een pakket van meerdere lagen (80cm) die bestaat uit afwisselend lagen van grijs kleiig zand en donkergrijs zand met schelpfragmenten. Onderaan het profiel bevindt zich een laag van grijs tot lichtgrijs gewolkt tot gevlekt grof zand die als natuurlijk kan geïnterpreteerd worden en vergelijkbaar is met S15 uit P1.

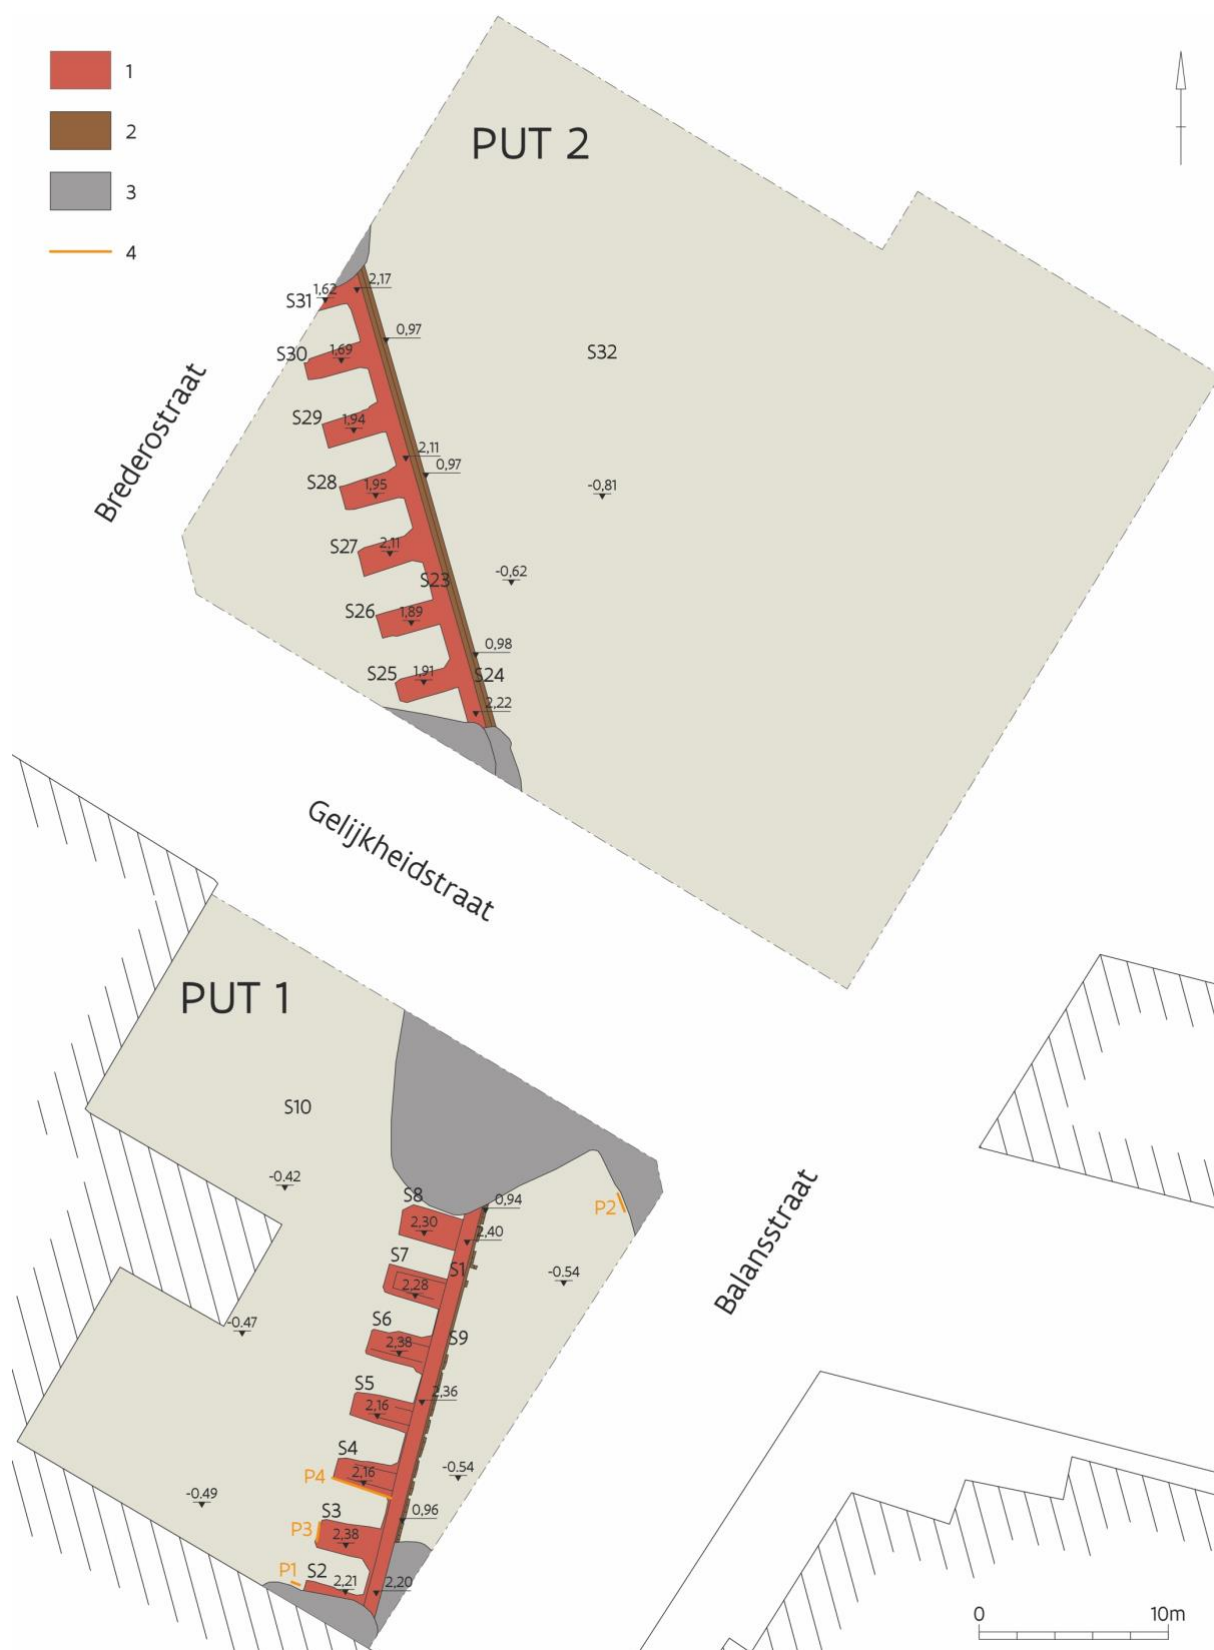
Figuur 19: Algemeen sporen- en hoogteplan. 1: bakstenen massieven/muren met haakse steunberen; 2: houten constructies; 3: ontoegankelijk terrein; 4: bodem van de werkput; (© agentschap Onroerend Erfgoed).

In totaal werden er tijdens het onderzoek 32 sporen geregistreerd (fig. 19)⁸.

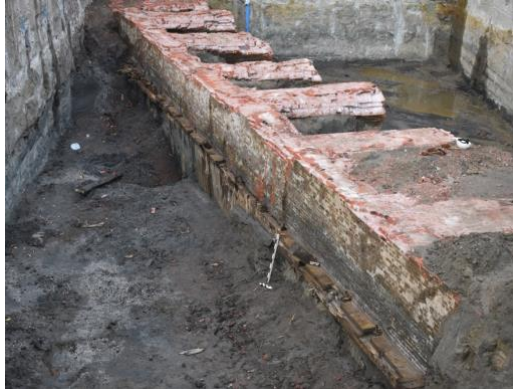
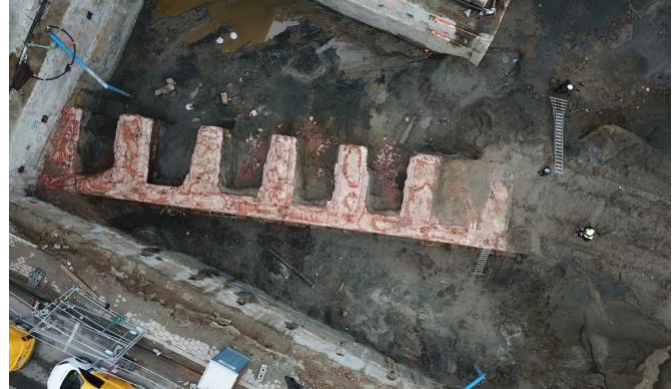
Figuur 20: Totaalzicht en dronebeeld op de 'face' in werkput 1 vanuit het noorden (© agentschap Onroerend Erfgoed).

De restanten betreffen de bakstenen bekleding van de aarden wallen van de oostelijke 'face' (werkput 1) en flank (werkput 2) van lunet Sint-Laureis. Deze bakstenen massieven waren op stevige houten constructie gefundeerd⁸. Beide, zowel in werkput 1 als 2 zijn volgens hetzelfde systeem opgebouwd. De muren (fig. 19, S1 en S23) bouwde men met bakstenen (18x9x4,5 cm), afwisselend per laag kop en strek en gemetseld met een lichtgrijze tot grijze cementmortel. De breedte bedraagt steeds 90 cm. De zichtbare lengte in werkput 1 is ca. 22 m en in werkput 2 ca. 28 m. De 'face' in werkput 1 (S1) loopt van het zuidwesten naar het noordoosten. De 'flank' in werkput 2 (S23) loopt niet in dezelfde richting maar van het zuidoosten naar het noordwesten en vormt met S1 een hoek van 150 graden. De bewaarde hoogte boven de houten onderbouw is bij beiden 100 tot 120 cm (fig. 20-23).

In werkput 1 vertoont de 'face' 7 steunberen of 'schoorberen' (fig. 19, S2 tot S8) die ca. 90 tot 100 cm breed zijn aan de voet en een lengte hebben van ongeveer 3 m gerekend vanaf de rand van de 'face'. Deze 'schoorberen' worden vanaf de houten onderbouw uitgebouwd in twee bogen links en rechts (fig. 24). Het tongewelf dat hierdoor ontstond is niet bewaard door de afbraak in de 19de eeuw en het uitgraven van de huidige kelder.

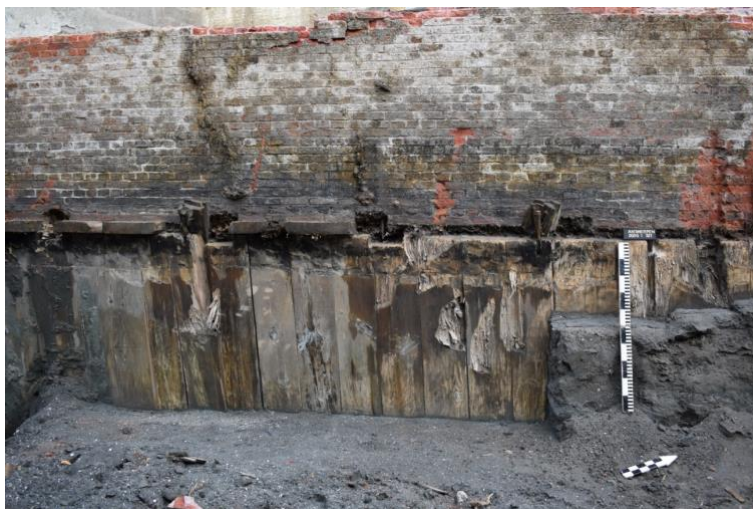
Figuur 21: Detail van de opbouw van de bakstenen 'face' van werkput 1 vanuit het oosten (© agentschap Onroerend Erfgoed).

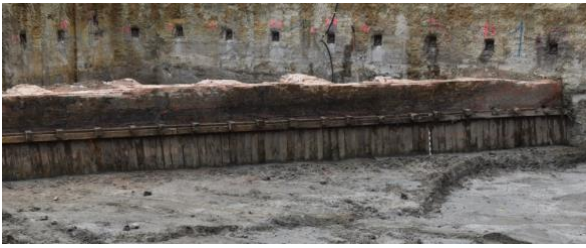
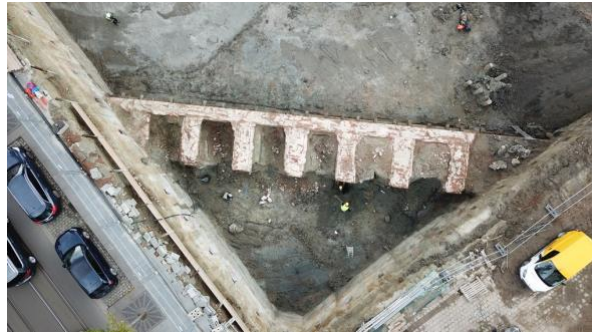
Figuur 22: Totaalzicht en dronebeeld op de flank in werkput 2 vanuit het noorden (©agentschap Onroerend Erfgoed).

In werkput 2 zijn er eveneens 7 steunberen bewaard, (S25 tot S31) die ook hier ca. 90 tot 100 cm breed zijn aan de voet en een lengte hebben van ongeveer 3 m gerekend vanaf de rand van de flank. Ook hier is het tongewelf verdwenen (fig. 25).

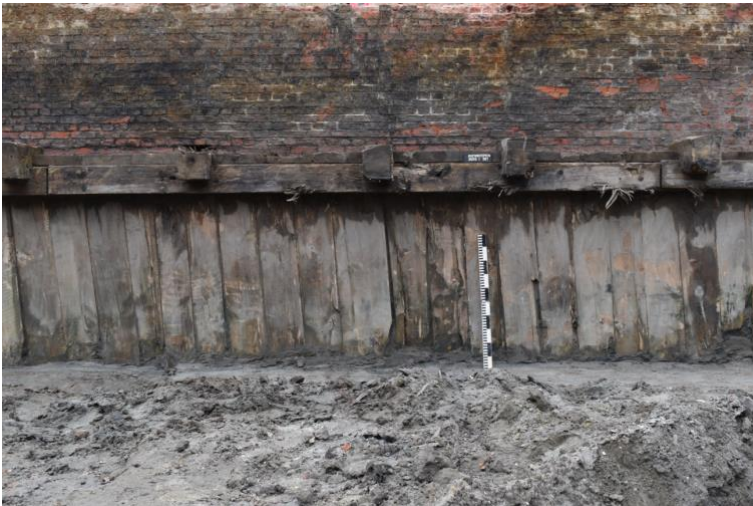
Figuur 23: Detail van de opbouw van de bakstenen flank in werkput 2 vanuit het noordoosten (© agentschap Onroerend Erfgoed).

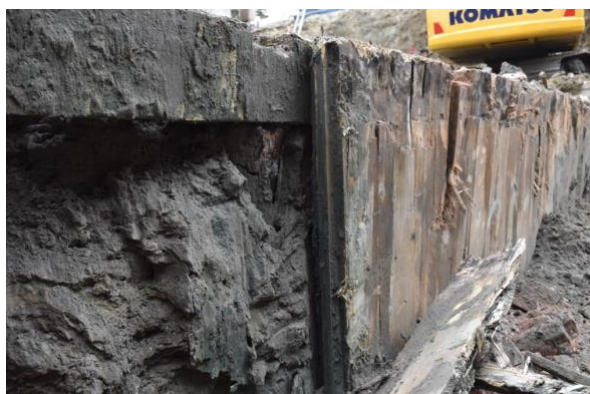
Figuur 26: Zicht op de houten funderingsconstructie onder de 'face' tijdens de afbraak (© agentschap Onroerend Erfgoed).

De houten onderbouw (S9 en S24) van de volledige constructie is zowel in werkput 1 als werkput 2 dezelfde. De onderbouw van de hoofdmuren/ grachtmuren S1 en S23 was moeilijk te beschrijven daar we alleen zicht hadden op de voorzijde ervan. Toch proberen we aan de hand van de beelden die we hebben van beide muren en foto's die we namen tijdens de afbraak van de muur in werkput 1 (fig. 26) een korte omschrijving ervan te geven.

Onder de bakstenen muren plaatste men een onderfundering op zware palen waarop soms nog schors zat. Deze waren 20 cm in doormeter en moeten minstens 2m tot 3 lang zijn geweest¹⁰. Op deze palen kwamen balken te liggen die de palen verbonden in de langszijde. Hoe deze aan het onderstel werden vastgemaakt weten we niet maar op sommige plaatsen konden we tijdens de afbraak houten of metalen pinnen zien. Door de opgravingsomstandigheden en de onveilige situatie konden deze niet meer van naderbij worden bekeken. De meeste balken gebruikt in de constructie meten in doorsnede van 20x20 tot 20x24 cm. Hiertegen plaatste men netjes naast elkaar verticaal planken aan de buitenzijde¹¹. Deze vertonen in doorsnede gezien aan de ene zijde een gat en aan de andere zijde een pen om ze mooi in elkaar te laten passen (fig. 27). Deze balken waren ca. 23 cm breed en 10 cm dik¹². Bovenaan aan de buitenzijde van de verticale planken nagelde men vervolgens een balk met zware kepernagels¹³ (fig. 28). Op deze constructie legde men, tot op de ingespijkerde balk, onder de volledige breedte van de bakstenen muur, planken. Deze planken waren 36 cm breed en 7,5 tot 8cm dik¹⁴. We veronderstellen dat de planken ongeveer 160 cm lang moeten geweest zijn. Op deze onderbouw metselde men dan uiteindelijk de opgaande muur. Hoe deze houten constructie er aan de voorzijde van de muur dan uitzag hebben we op basis van enkele genomen maten op een tekening gezet (fig. 29).

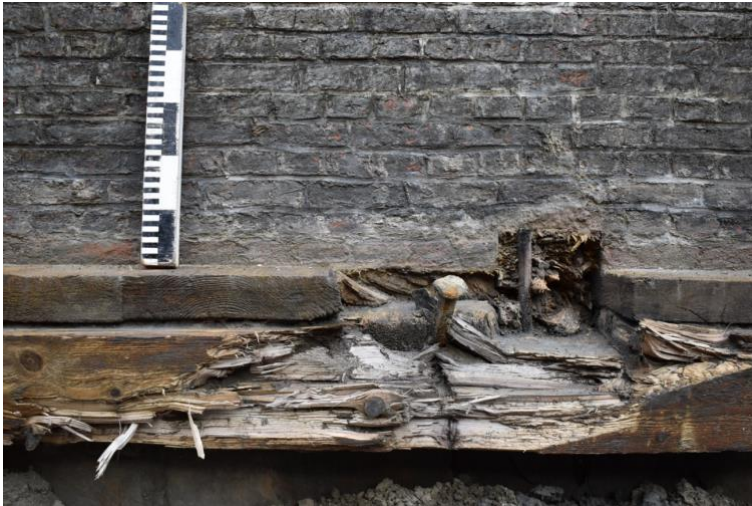
Figuur 28: Detailzicht van de balk die tegen de verticale planken werd genageld met een kepernagel aan de oostzijde van S1 en S9 (© agentschap Onroerend Erfgoed).

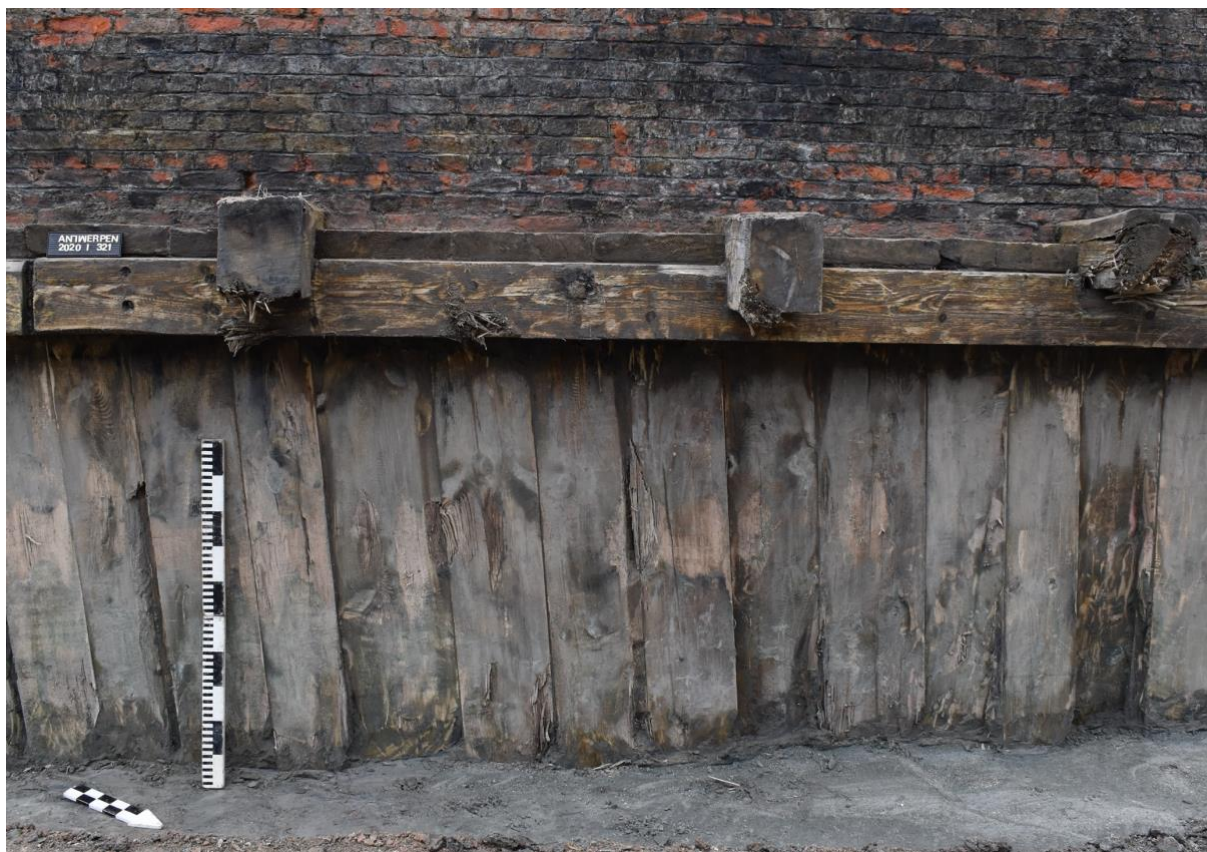
Figuur 29: Schets van de voorzijde van de houten onderbouw van de flank op schaal 1/20 op basis van enkele metingen met eronder een foto van S 23 en S24. 1: bakstenen muur, 2: houten fundering, 3: kepernagel, 4: houten pennen (© agentschap Onroerend Erfgoed).

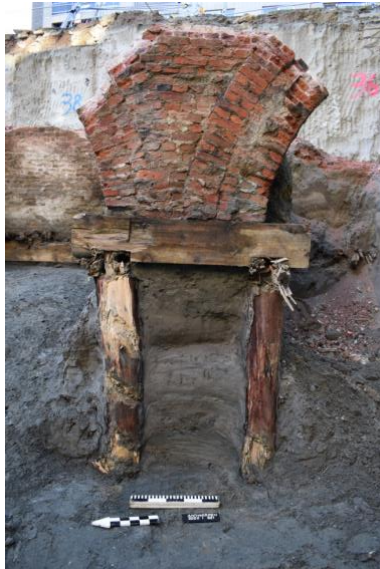
Figuur 30: Foto en tekening van het dwarsprofiel van de opbouw van steunbeer S3, P3. (© agentschap Onroerend Erfgoed).

Het verdere verloop richting westen van de houten constructie onder de steunberen konden we vastleggen in werkput 1 aan de westzijde van S3 (P3) (fig. 30) aan de zuidzijde van S4 (P4) en aan de westzijde van S27 (fig. 31, 32 en 33). Ook hier plaatste men eerst palen van eenzelfde grootte en lengte

zoals de andere onderfundering ter hoogte van de face in werkput 1. Daarop kwam er een balk te liggen die de palen verbond. Deze balken hadden een uitsparing ter hoogte van de plaats waar men haaks, andere dwarsbalken legde eveneens met een uitsparing. Tussen deze laatste balken legde men steeds twee planken om zo een vlak te bekomen waarop men kon beginnen metselen. Voor zover we konden vaststellen zijn in de houten constructie onder de steunberen geen kepernagels of houten pennen gebruikt. Zoals reeds hoger vermeld bevond zich tussen alle steunberen een tongewelf.

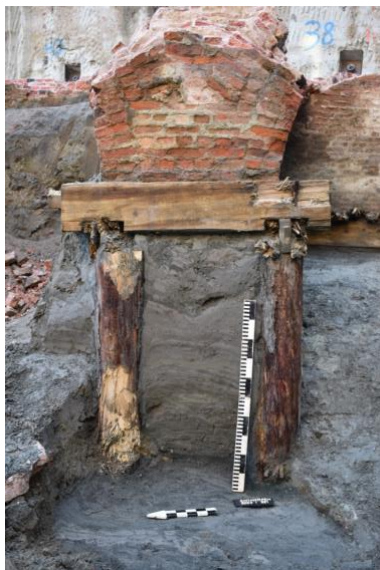
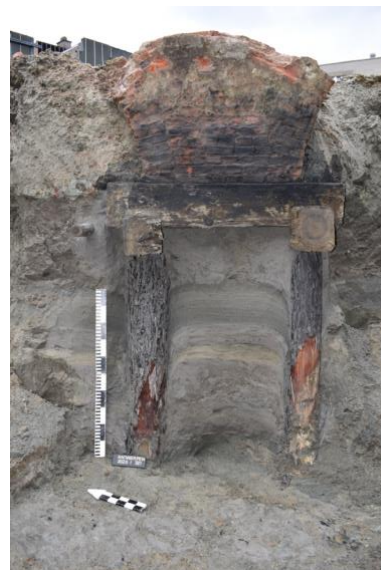
Figuur 31: Foto en het dwarsprofiel van de opbouw van steunbeer S4 en S27. (© agentschap Onroerend Erfgoed).

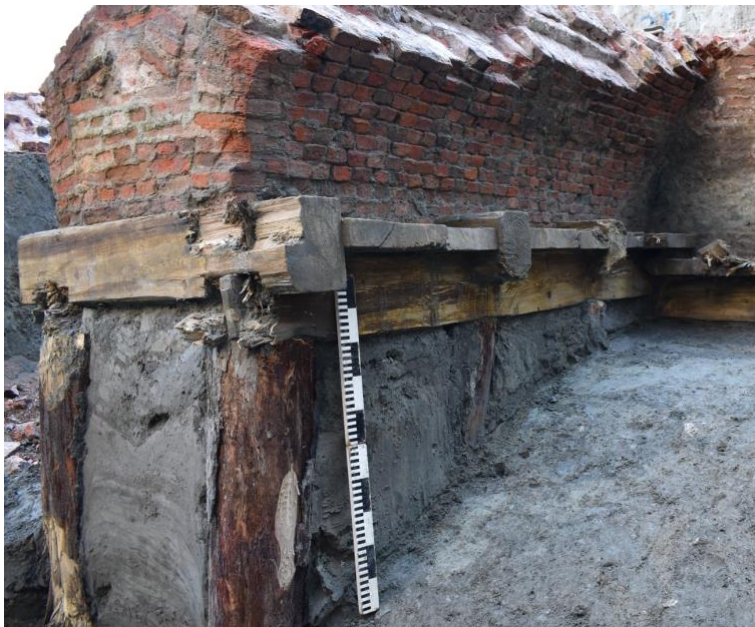
Figuur 33: Foto van profiel P4 langs de zuidzijde van S4. (© agentschap Onroerend Erfgoed).

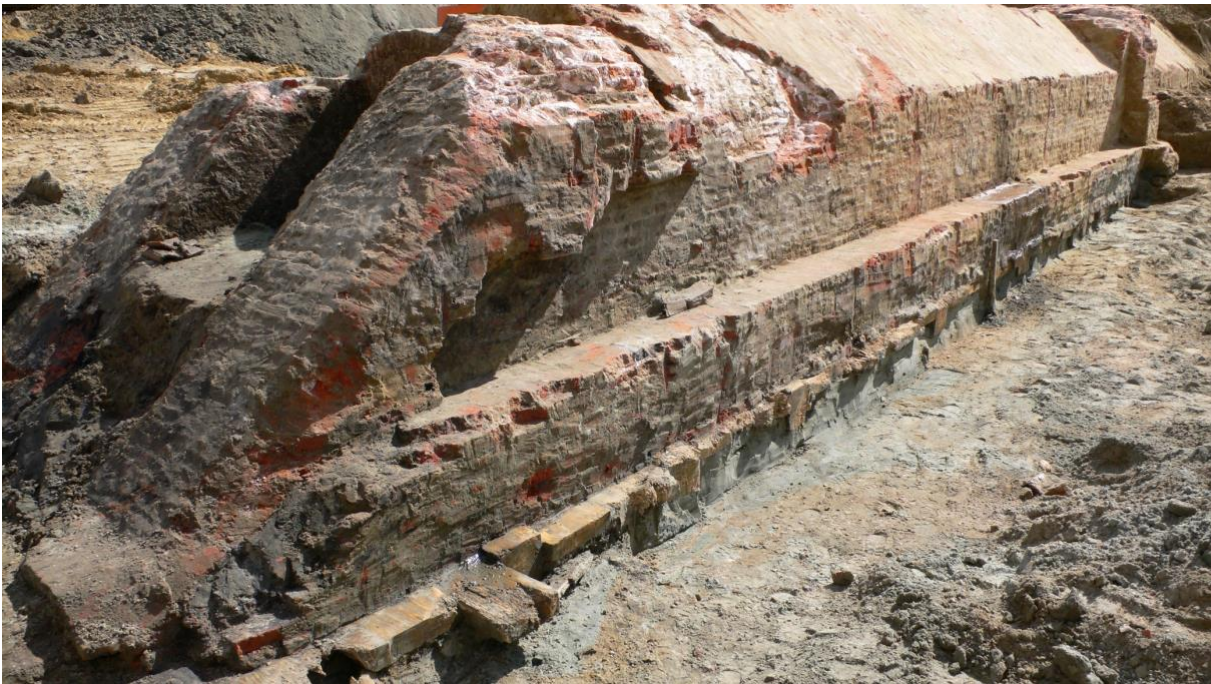
In de omgeving van de citadel werd in 2007 de sluis tussen de citadelgracht en de gracht van lunet Kiel aangetroffen, opgegraven door de stedelijke dienst archeologie ter hoogte van het bouwblok Pacificatiestraat-Jan Van Gentstraat¹⁷. Ook deze bakstenen sluis, gebouwd in de Nederlandse periode, bestond uit een bakstenen constructie gefundeerd op een houten structuur van palen en planken (fig. 35).

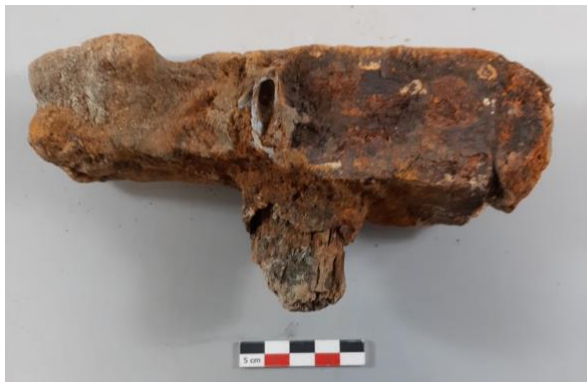
Figuur 37: De metalen voorhamer (© agentschap Onroerend Erfgoed).

Het onderzoek leverde slechts een paar vondsten op, 6 in totaal (tabel 1). Het zijn naast twee losse vondsten, vier metaaldetectievondsten¹⁹. De eerste vondst is de kop van een voorhamer (fig. 37) met een vierkante doorsnede aan één zijde van 5 op 5 cm. De andere zijde loopt uit in een afgevlakt deel van 0,5 cm dik. De lengte van de hamerkop is 18 cm. Een deel van de houtensteel zit nog in de hamer. De andere losse vondst is een fragment van een mineraalwaterfles in steengoed met bruine engobe daterend uit de 19de- of het begin van de 20ste eeuw. Aan de binnenzijde van deze fles, waarvan de hals verdwenen is, zitten de restanten van een groene aanslag van metaal, waarschijnlijk een bronslegering (fig. 38). Waarvan deze aanslag afkomstig is weten we niet. Een nagel is de eerste van de metaaldetectievondsten. Ze meet slechts 5 cm en heeft een vierkante doorsnede van 0,4 cm. De andere drie vondsten zijn allen musketkogels in lood waarvan één zijde is afgevlakt. De doormeter van de musketkogels zijn respectievelijk 1,6 - 1,7 en 1,8 cm (fig. 39).

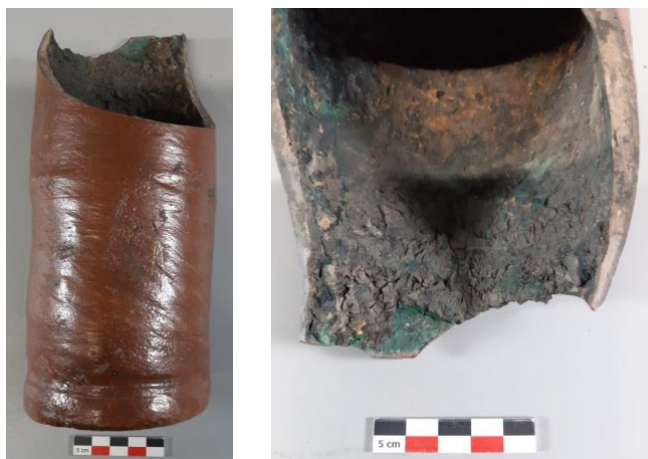
Figuur 38: De mineraalwater fles met aan de binnenzijde groene metaalaanslag (© agentschap Onroerend Erfgoed).

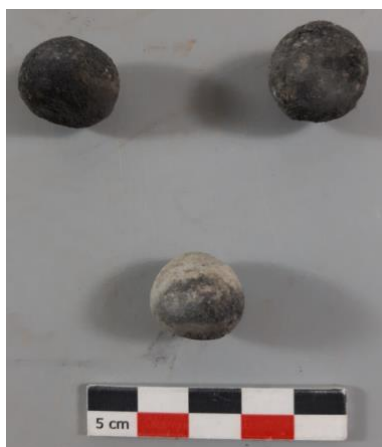
Figuur 39: De drie musketkogels (© agentschap Onroerend Erfgoed).
