# Onderzoeksrapport

## **Twee 17de-eeuwse straatkelders in de Rode-Haanstraat in Brugge (West-Vlaanderen)**

Eindverslag van een toevalsvondst

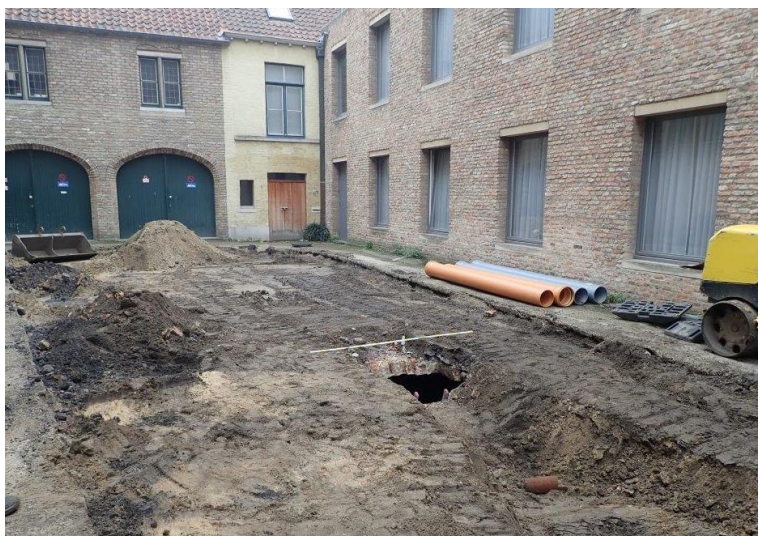
Figuur 1: De terreinsituatie vóór de start van het terreinonderzoek. Het bij de werken door de graafmachine ingeslagen gat in het gewelf was de aanleiding voor de toevalsvondst. Zicht naar het westen. Foto door Thomas Wets, Monumentenzorg en Erfgoedzaken (Stad Brugge).

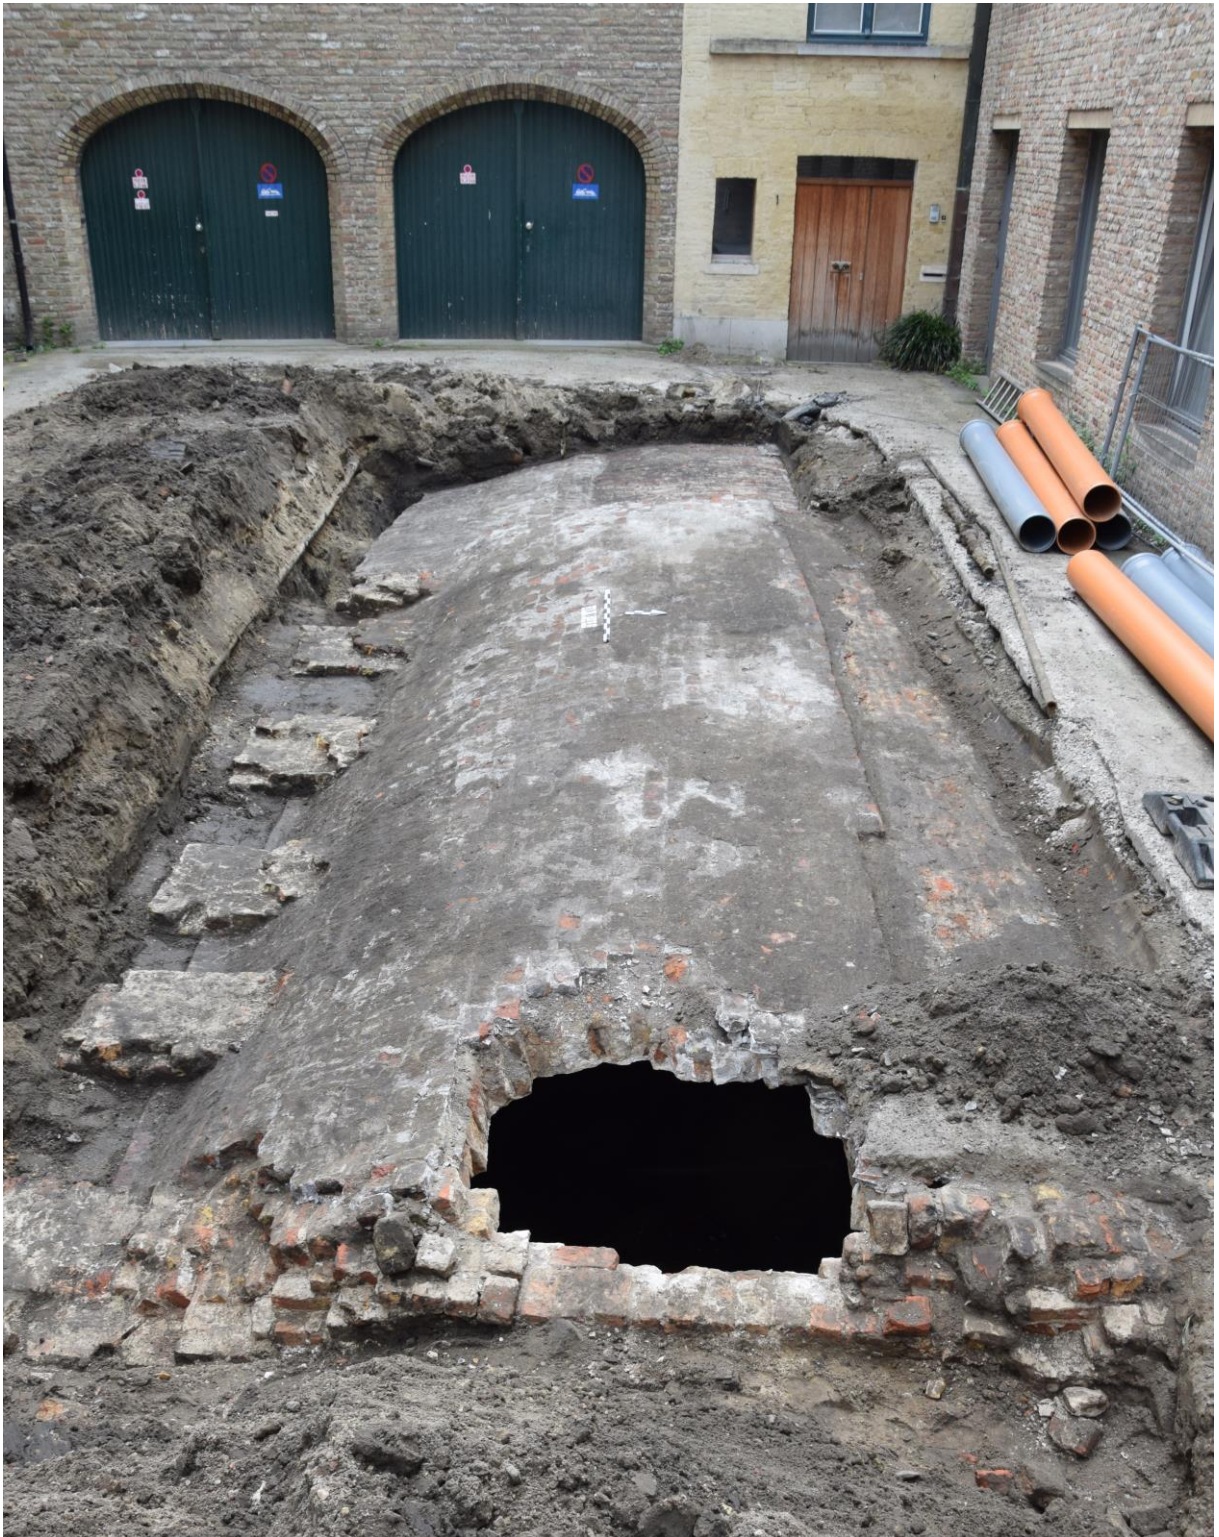
Figuur 8: Zicht op de opgekuiste gewelven en contouren van de dubbele straatkelder, naar het westen. Met achteraan rechts de voordeur van Rode-Haanstraat 1.

In het huis Rode-Haanstraat 1, dat zijn toegang heeft in de noordwesthoek van de Rode-Haanstraat (Figuur 8), is de trap naar de straatkelder nog zichtbaar. Deze bevindt zich net naast de voordeur, rechts bij het betreden van het huis. De trap liep door onder de gemene muur met Rode-Haanstraat 3 en dus parallel met de noordzijde van de kelder. Ter hoogte van de gemene muur is de doorgang vanuit Rode-Haanstraat 1 met machinaal gemaakte bakstenen en cementmortel toegemetsd (Figuur 30).

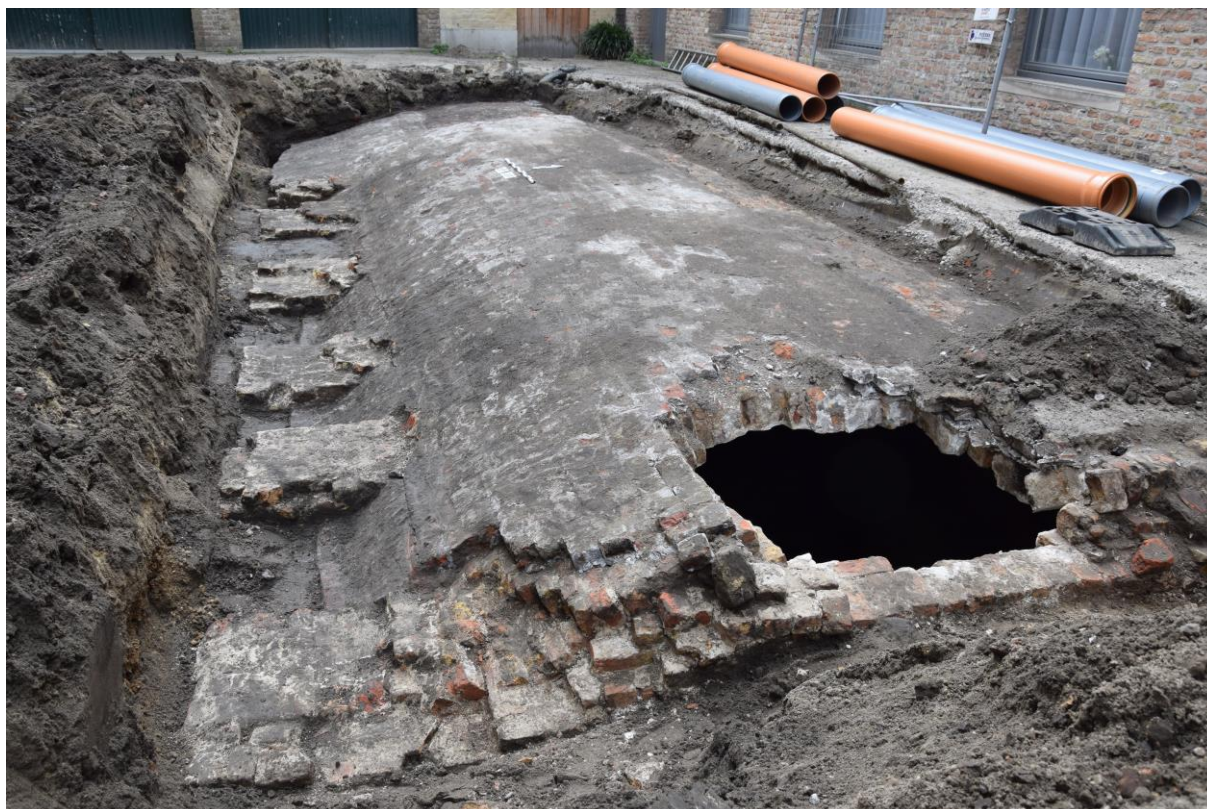
Figuur 12: Zicht naar het westen op het vrijgelegde gewelf van de oostelijke, grote kelder met aan de zuidkant de steunberen.

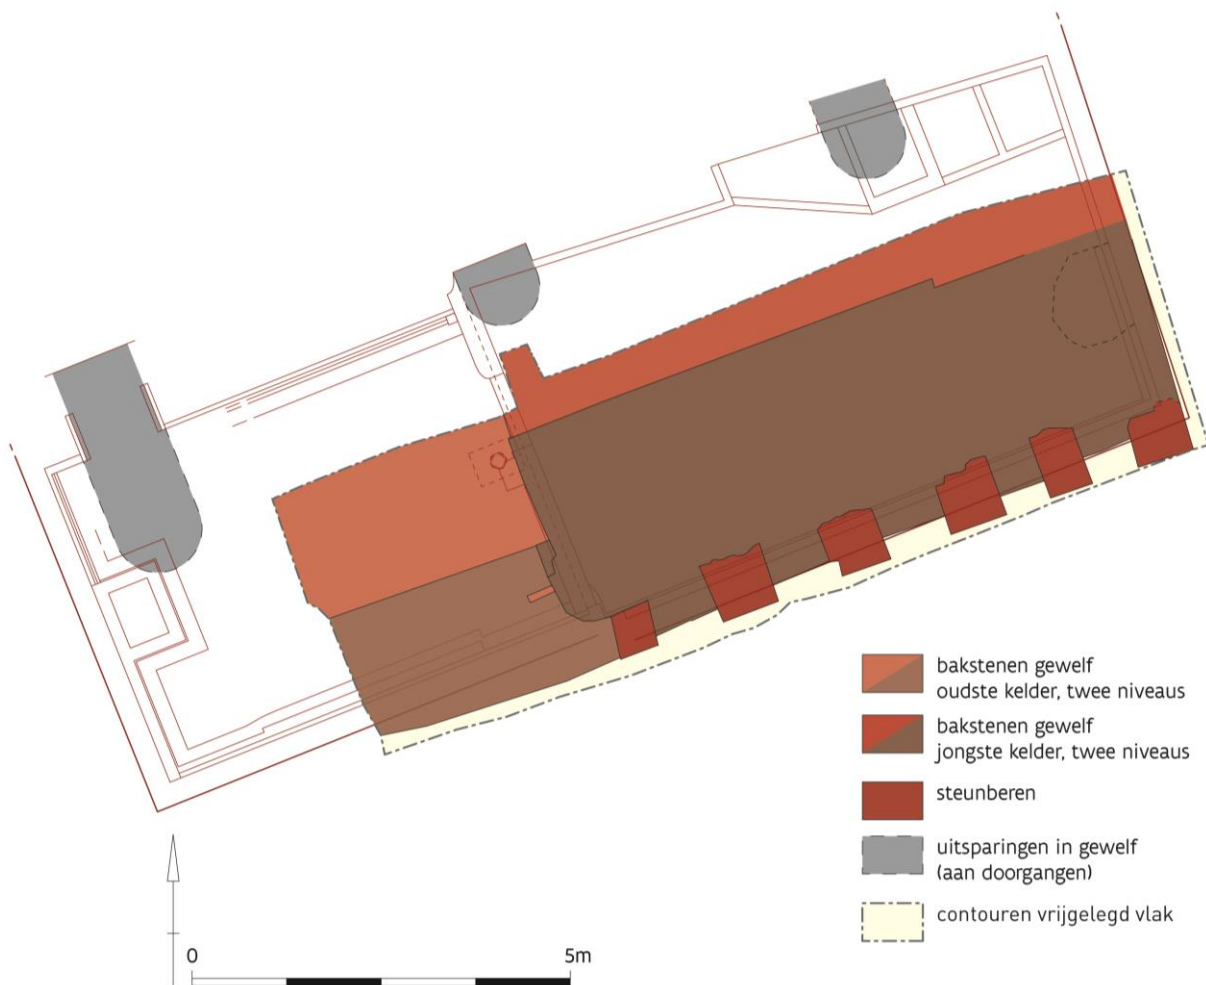
Figuur 15: Het grondplan van de kelders, met in kleur de gewelven en steunberen die in de werkput vrijgelegd konden worden. De verschillende kleuren geven verschillende niveaus weer.

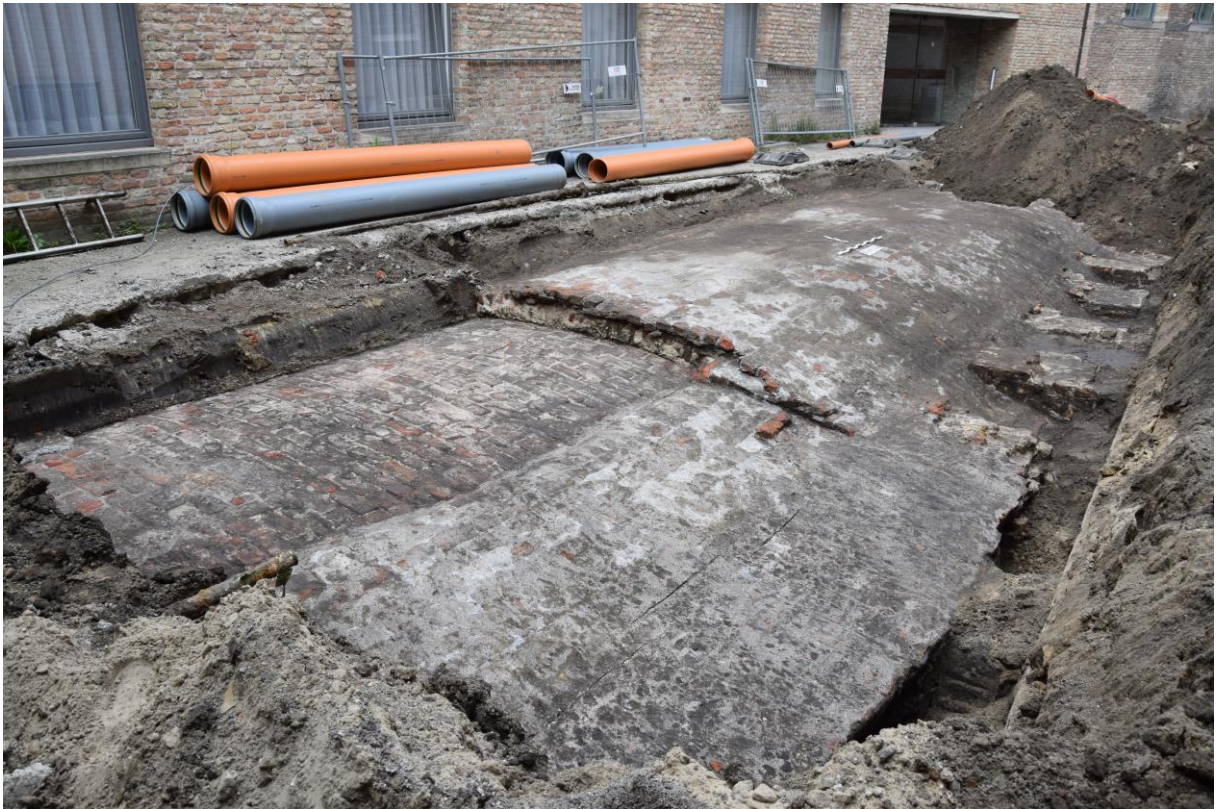
Figuur 16: De vrijgelegde gewelven. Op de voorgrond de oudste, iets kleinere kelder. Zicht naar het noordoosten.

Van de overgang van het westelijke en het oostelijke gewelf kan afgeleid worden dat de extra, met mortel ingesmeerde, bovenlaag op de westelijke kelder er wellicht kwam bij de aanleg van de oostelijke kelder (Figuur 16-17). Ook bij de oostelijke kelder betreft het wellicht een latere toevoeging van een extra baksteenlaag. Dergelijke gewelfaanpassing moest duidelijk een euvel verhelpen. Mogelijk betreft het een waterafwerende maatregel. Vochtproblemen zullen zich enkel gesteld hebben aan de zuidkant van de straatkelder; de noordkant paalde immers aan de bewoning. Of werd hier een extra massa voorzien zodat het gewelf niet of minder geneigd was om naar de zuidzijde te verzakken, waar er enkel losse grond was?<sup>20</sup> Wellicht betreft het een maatregel met dubbel doel. Een tweede baksteenlaag op het gewelf werd vaak vastgesteld bij het onderzoek van de Antwerpse straatkelders. De toevoeging van een tweede horizontaal geplaatste laag bakstenen is er geïnterpreteerd als een latere toevoeging die bedoeld was als extra bescherming tegen doorsijpelend water en als versteviging van het gewelf<sup>21</sup>.

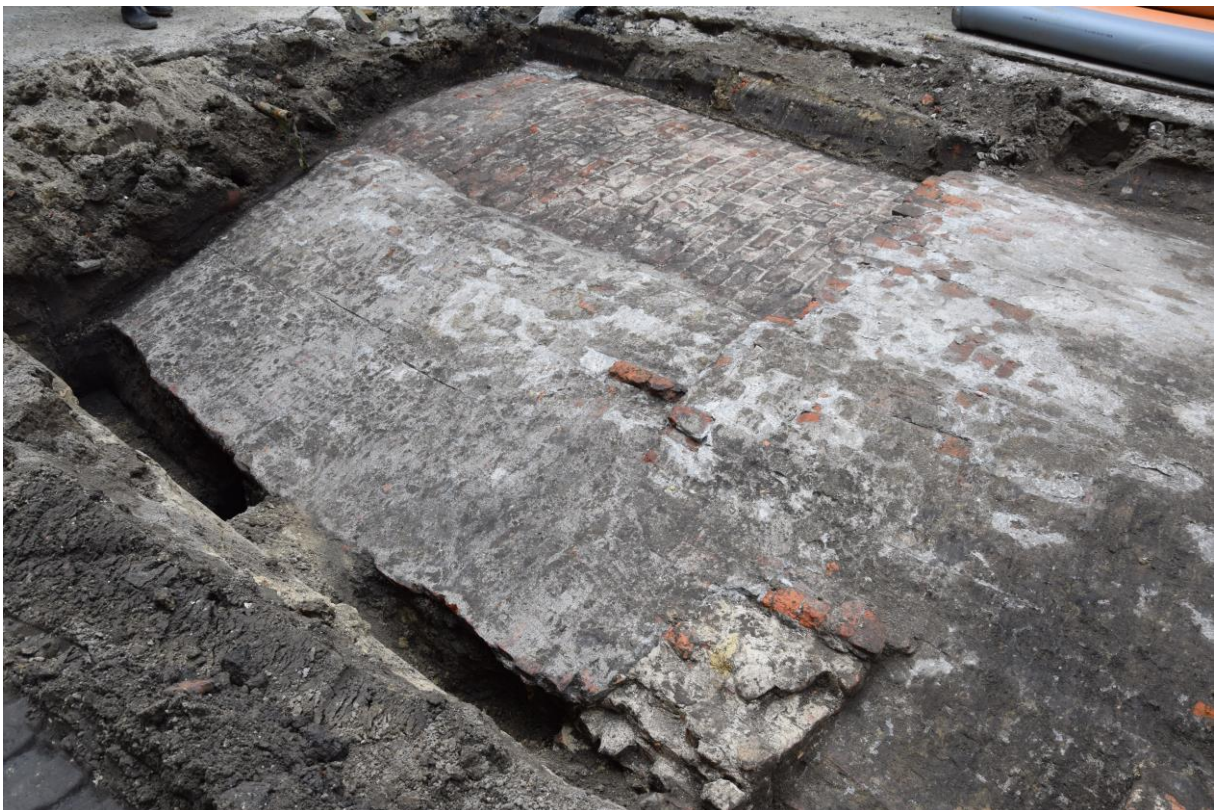
Figuur 17: De vrijgelegde gewelven. Zicht naar het noordwesten op het gewelf van de kleinere kelder, met overgang naar de grotere kelders rechts. Merk de tweede gewelflaag op de zuidelijke helft van het gewelf van de westelijke kelder. De rand van deze gewelflaag is niet afgewerkt en hangt een stuk over.

Op de gewelven van beide keldergedeeltes werd op een gegeven moment een aanpassing aangebracht. Het aanbrengen van een extra, met mortel toegesmeerde baksteenlaag moest naar alle waarschijnlijkheid een vochtigheidsprobleem verhelpen, maar verlichtte wellicht ook de druk op de zuidzijde van het gewelf. Bij de westelijke kelder kwam deze laag er mogelijk tijdens de bouw van de oostelijke kelder. Bij de oostelijke kelder valt vooral de constructie met steunberen langs de zuidkant op. Wellicht moesten ze de druk van de omliggende grondmassa verlichten.
