Onderzoeksrapport

Mechelen Olivetenvest 46

Eindverslag van een toevalsvondst

Agentschap
Onroerend
Erfgoed

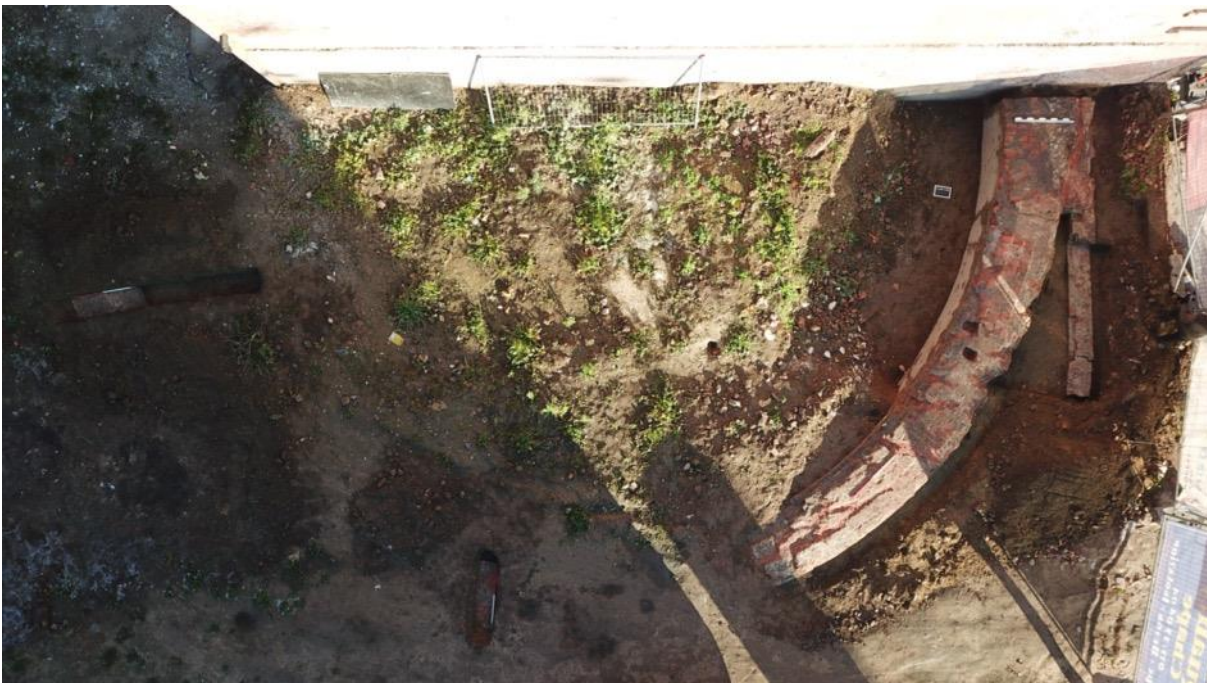
Figuur 3: Overzichtsfoto van de werkput. Het noorden is boven. © agentschap Onroerend Erfgoed. Foto: Johan Van Laecke.

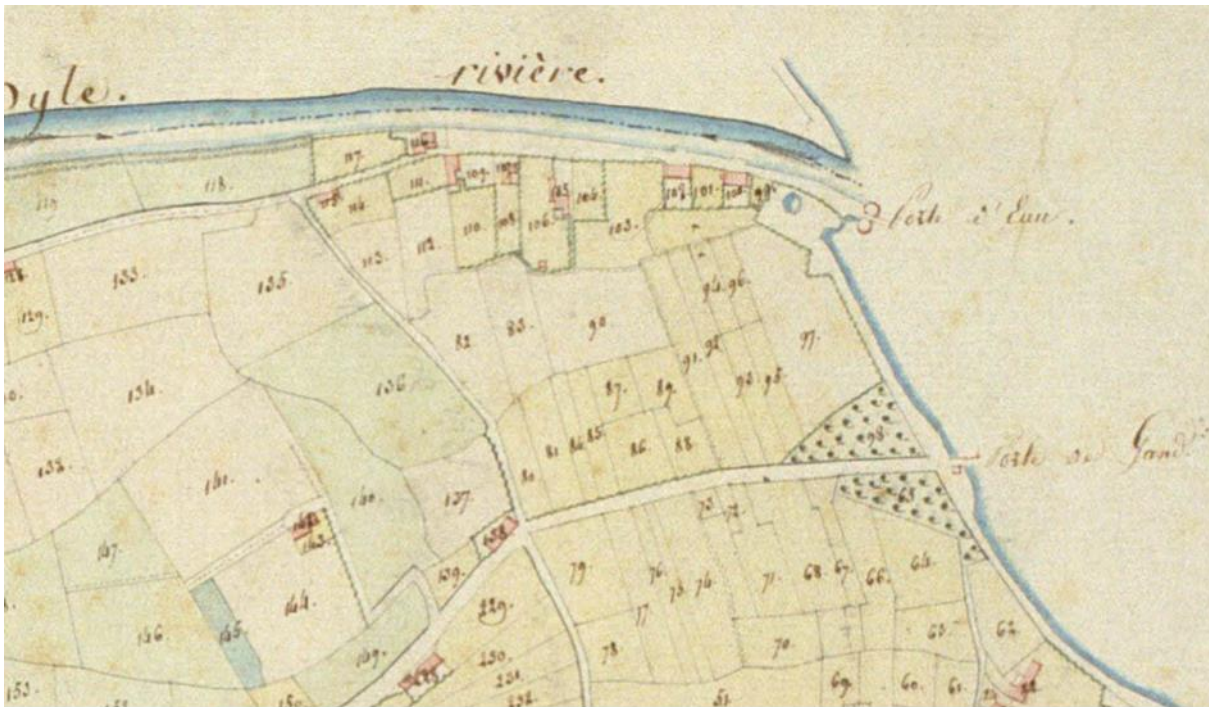
Figuur 13: Kadastrakaart 'Plan géométrique parcellaire de la commune de Malines (Extra-muros)' uit 1808-1810 door landmeter Le Brun (© Cartesius).

Op een **19de-eeuwse kadastrakaart** zijn de bastions zijn niet meer aanwezig. (Figuur 13). Ter hoogte van het plangebied is deze omgevormd tot bos of park, te herkennen aan de driehoekige vorm.

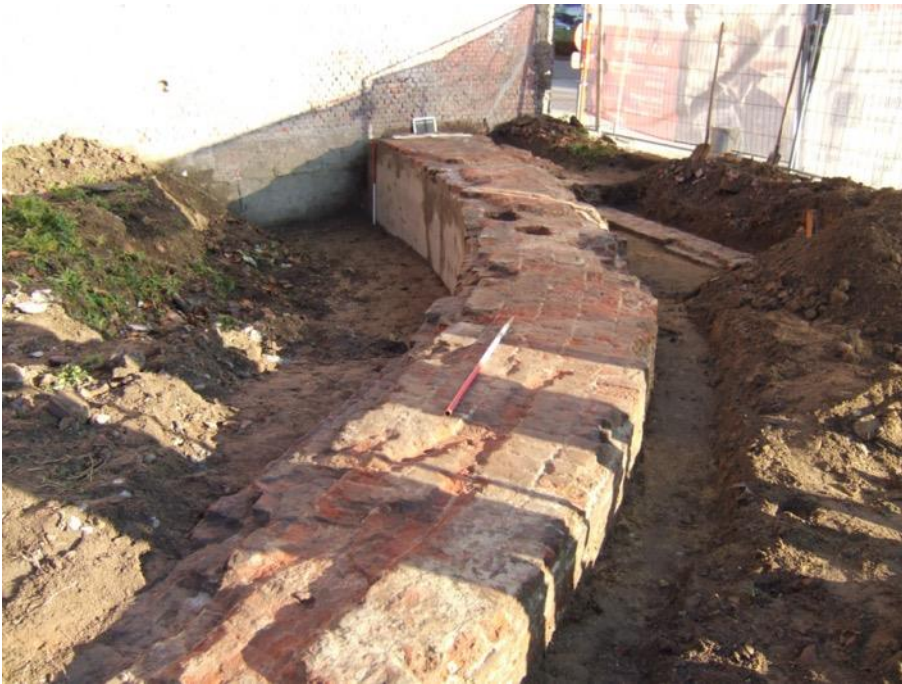
Figuur 21: Ronde constructie vanuit het westen. © agentschap Onroerend Erfgoed. Foto: Marc Brion.

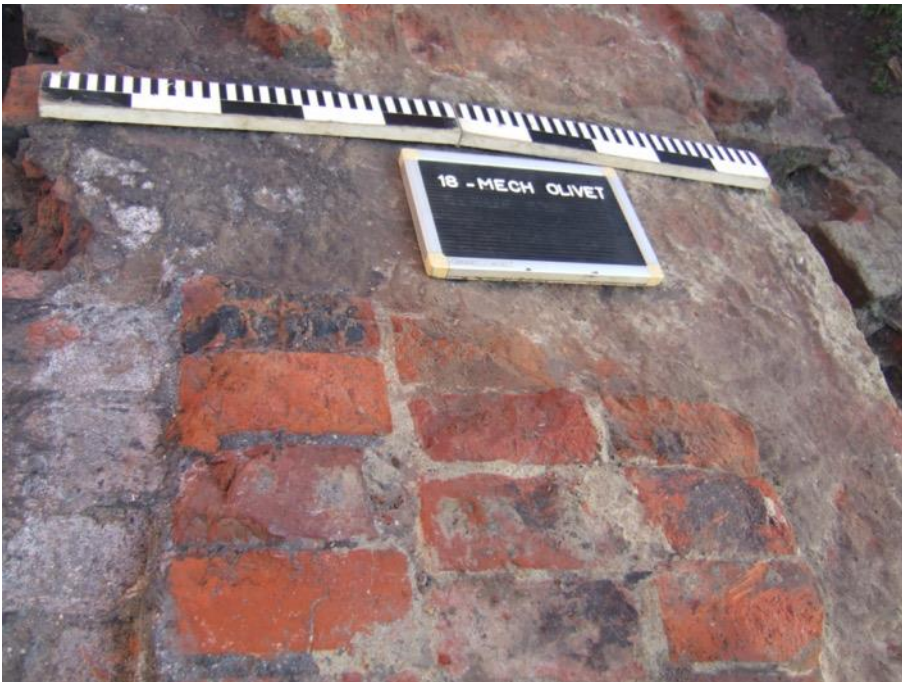
Figuur 22: Detail bovenaanzicht ronde constructie met zicht op gebruikte baksteen en mortel. © agentschap Onroerend Erfgoed. Foto: Marc Brion.

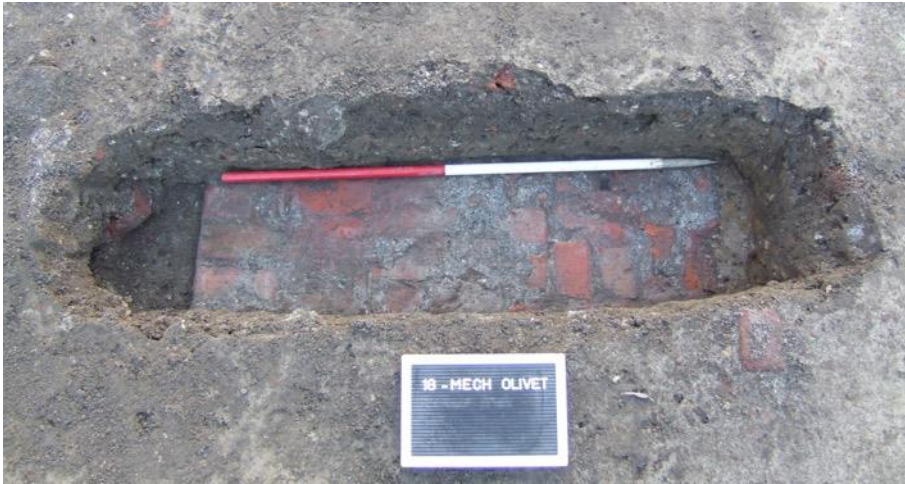
Figuur 23: Kijkvenster ter hoogte van het muurwerk. © agentschap Onroerend Erfgoed. Foto: Marc Brion.

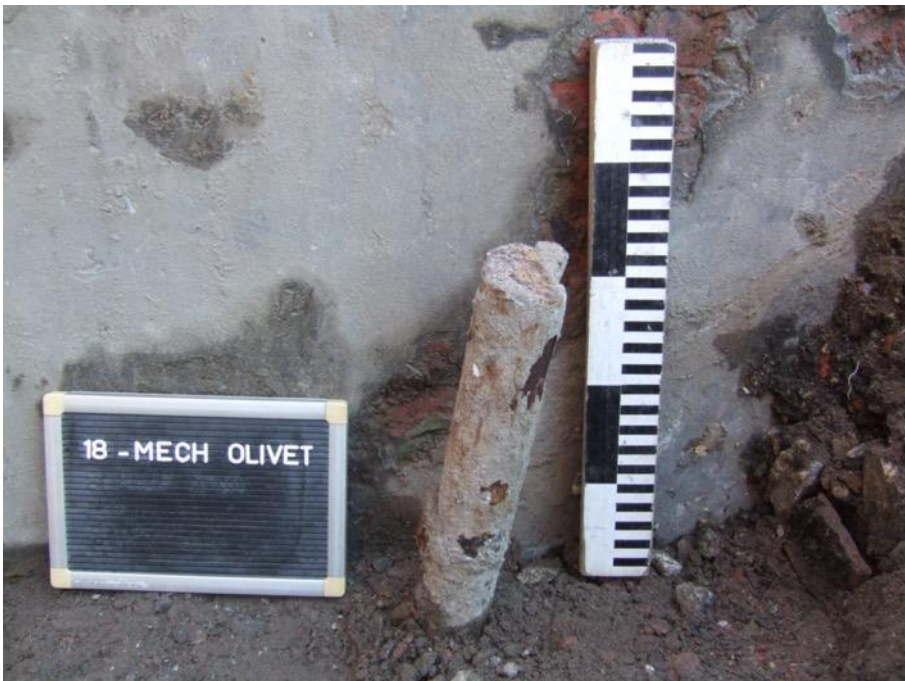
Figuur 24: Detail aanwezigheid ijzeren buis ter hoogte van ronde constructie. De functie is onduidelijk maar staat ongetwijfeld in verband met het gebruik van de gastank. © agentschap Onroerend Erfgoed. Foto: Marc Brion.

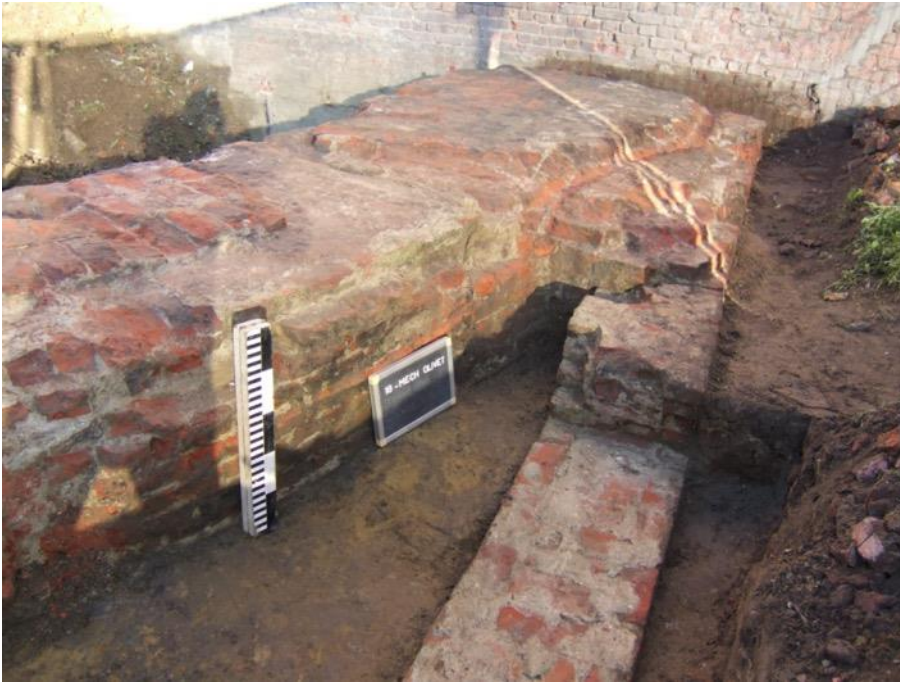
Figuur 25: Ronde constructie met verbreding in het noordoosten en oversnijding noord-zuidgeoriënteerde muur. © agentschap Onroerend Erfgoed. Foto: Marc Brion.

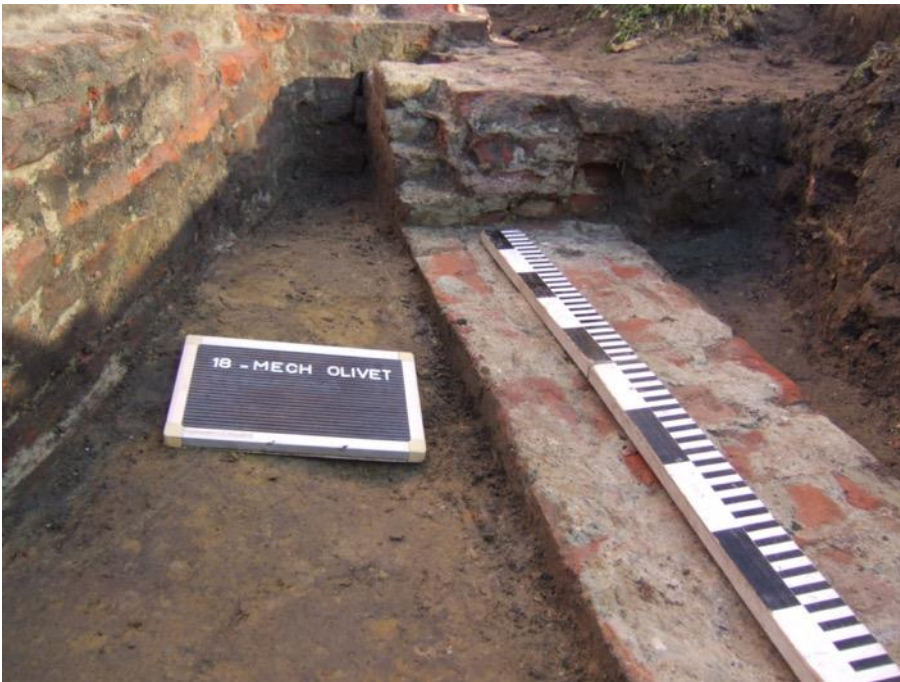
Figuur 26: Noord-zuidgeoriënteerde muur grenzend aan ronde constructie. © agentschap Onroerend Erfgoed. Foto: Marc Brion.

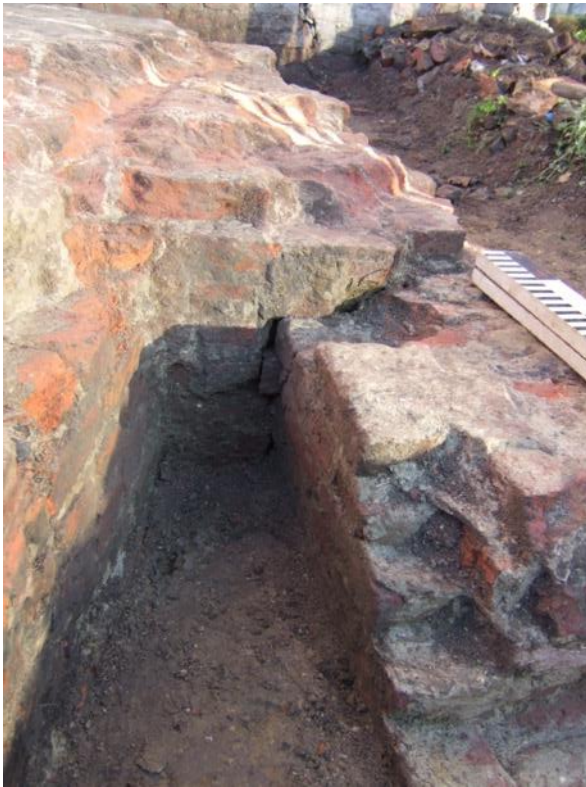
Figuur 27: Detail oversnijding ronde constructie met noord-zuidgeoriënteerde muur. © agentschap Onroerend Erfgoed. Foto: Marc Brion.

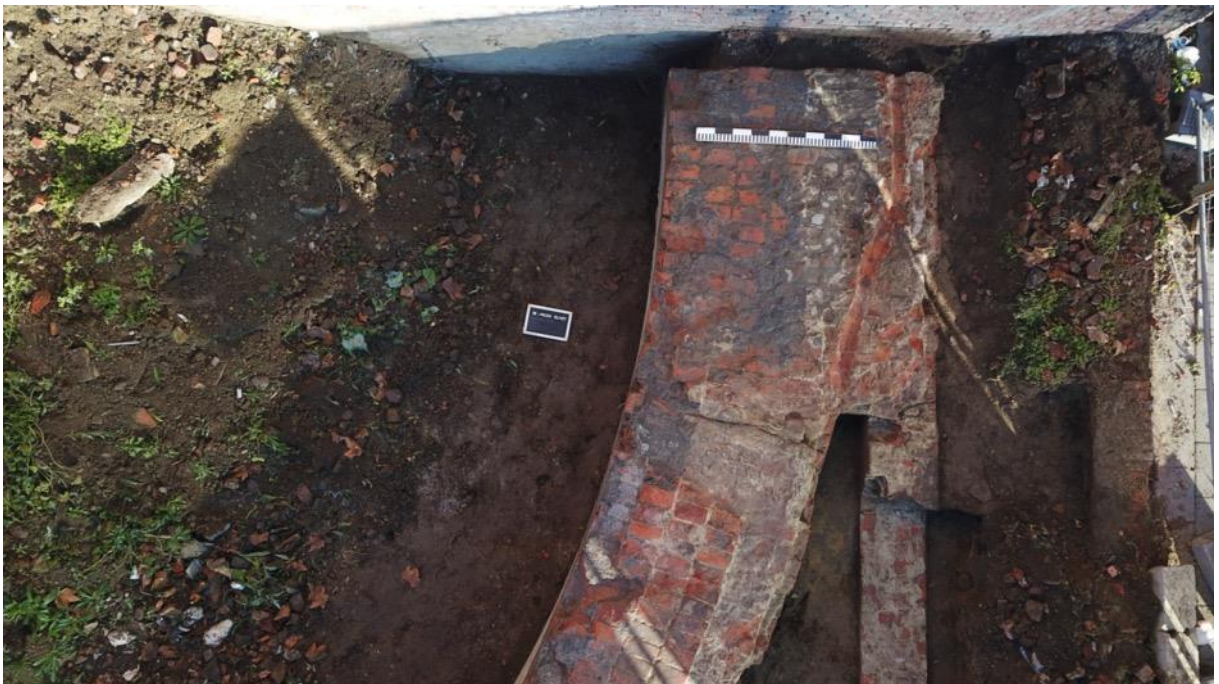
Figuur 28: Bovenaanzicht oversnijding ronde constructie en noord-zuidgeoriënteerde muur. Een uitsnijding in de baksteen voor een pijp of leiding waar te nemen rechts. © agentschap Onroerend Erfgoed. Foto: Johan Van Laecke.

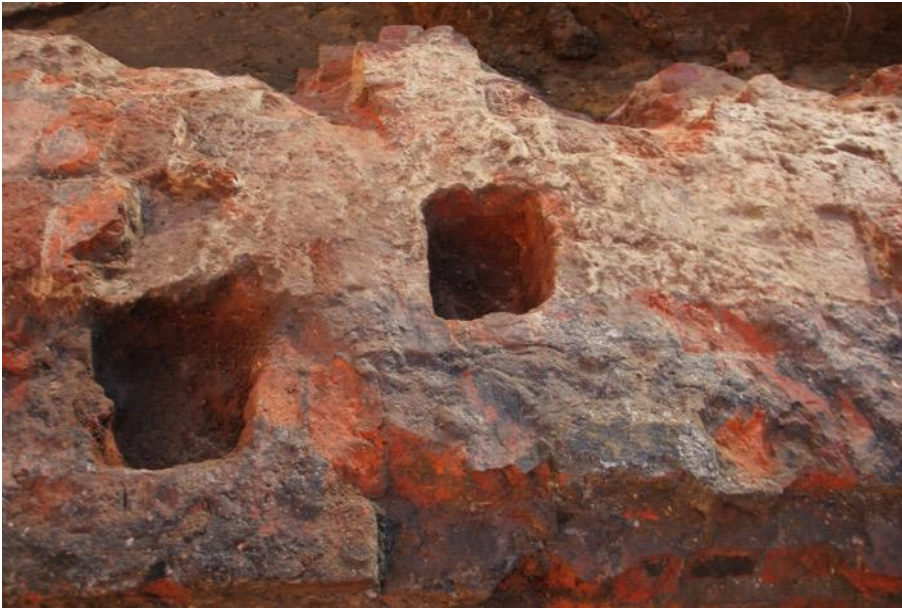
Figuur 29: Aanwezigheid nissen in ronde constructie. Functie onduidelijk. © agentschap Onroerend Erfgoed. Foto: Marc Brion.

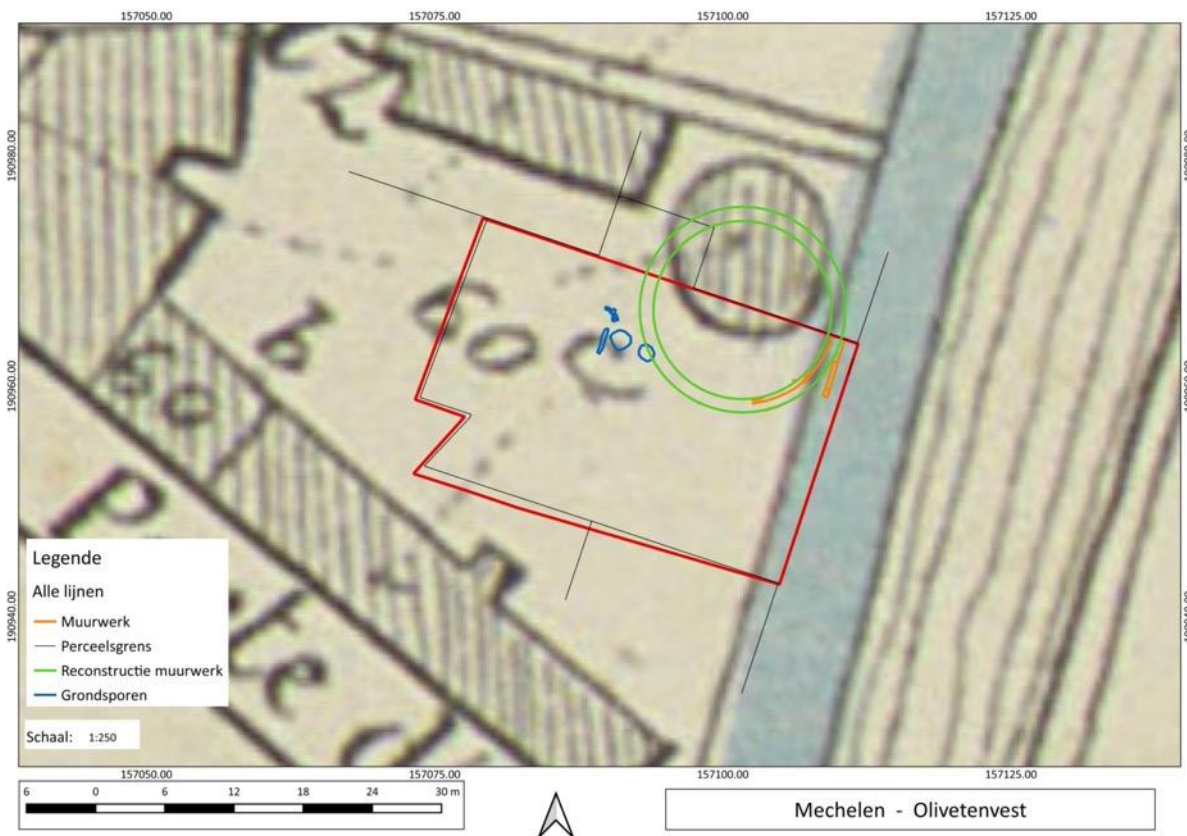
Figuur 30: Aangetroffen sporen geprojecteerd op Popp-kaart (1842-1879)¹⁷.

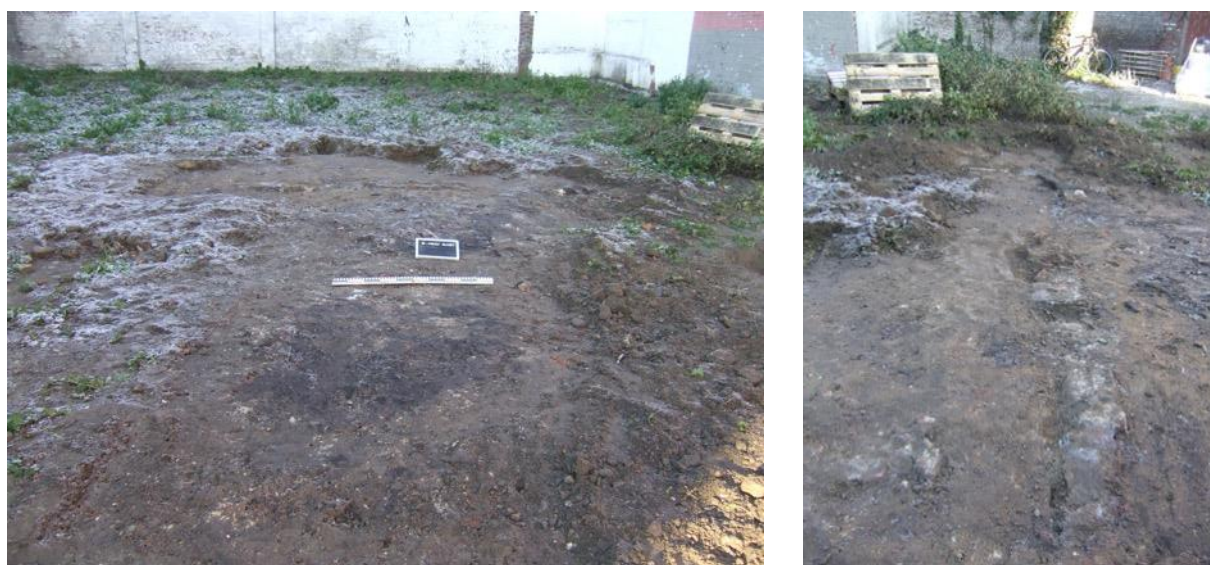
Figuur 32: Grondsporen ter hoogte van het aanlegvlak. © agentschap Onroerend Erfgoed. Foto: Marc Brion.

Ten westen van de ronde constructie waren enkele grondsporen aanwezig (Figuur 32). Deze tekenden zich in de teelaarde af waardoor de ouderdom betwijfeld kan worden. Één van de grondsporen oversneeed de ronde constructie waardoor deze een jongere datering kreeg, i.e. minstens jonger dan 1841. Zoals hoger aangehaald werden de sporen niet gecoupeerd vanwege de aanwezigheid van bodemvervuilde gronden. De sporen hadden in het vlak lengten tussen 1,40 en 1,70 m en een donkerbruin zandige vulling.

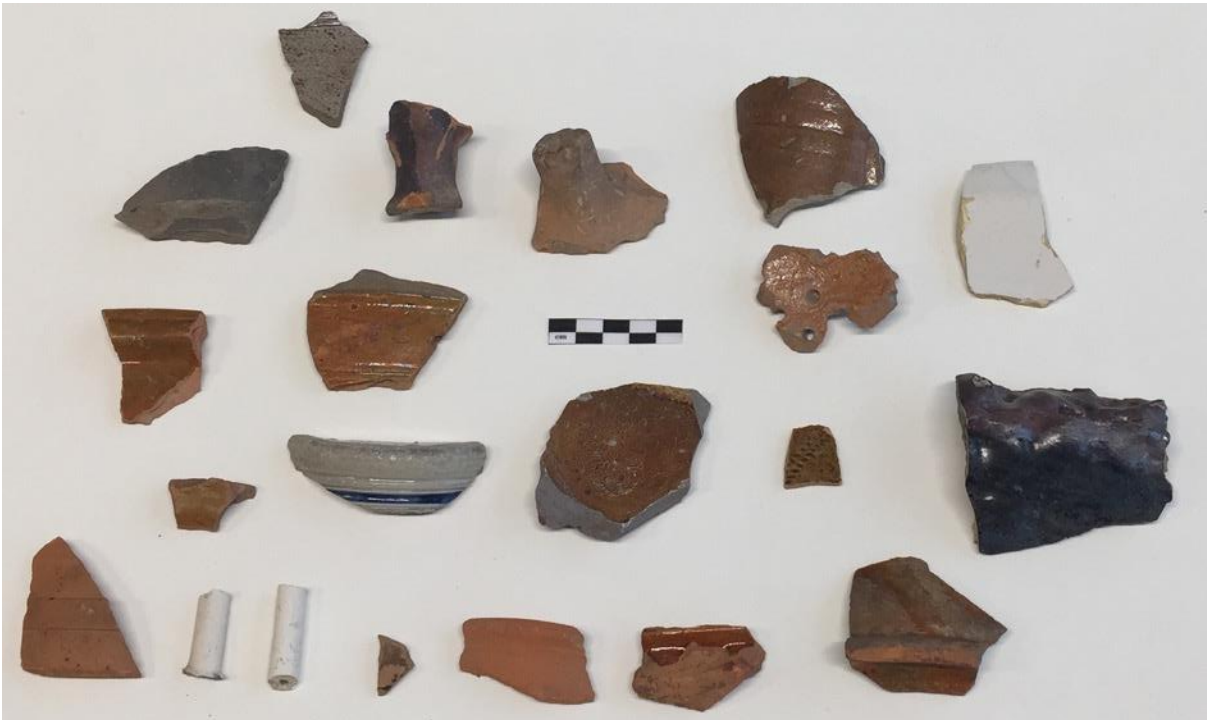
Figuur 33: Aardewerkvondsten. © agentschap Onroerend Erfgoed. Foto: Marc Brion.

Enkele oppervlaktevondsten van gedraaid aardewerk en fragmenten van kleipijpen dateren alle ruim in de 17de eeuw.

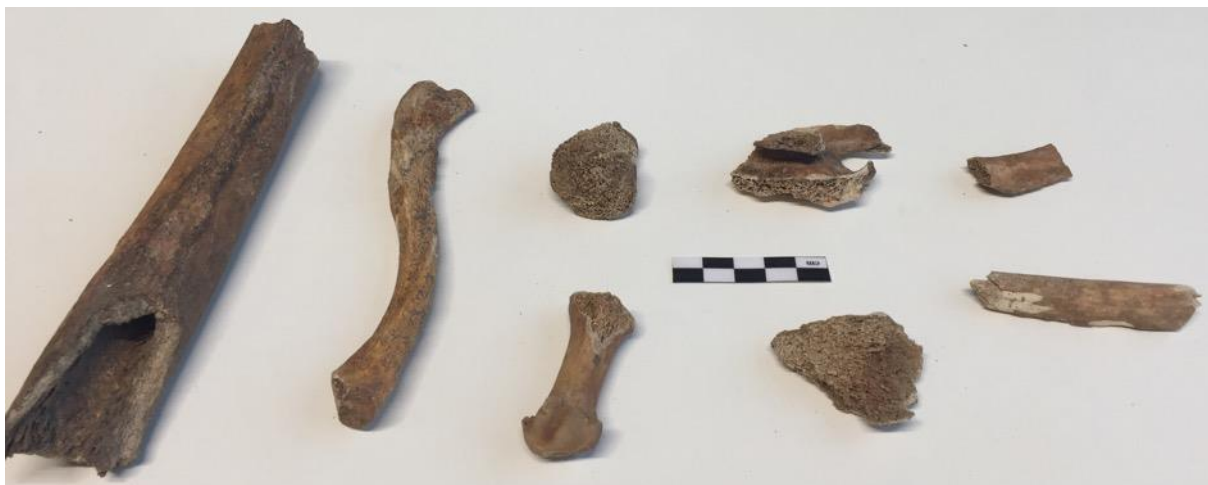
Figuur 34: Botmateriaal menselijk (o.a. fragment bovenbeen, sleutelbeen, dikke teen, schouderblad en rib, vermoedelijk van een volwassen individu). © agentschap Onroerend Erfgoed. Foto: Marc Brion.

Enkele fragmenten menselijk botmateriaal werden aangetroffen tijdens de opkuis van het vlak (Figuur 34). Deze bevonden zich niet meer in anatomisch verband maar zijn zeer waarschijnlijk te verbinden met het voormalig Sint-Lambertuskerkhof. De aanwezigheid van bewaarde menselijke begravingen in diepere niveaus is reëel. Ook enkele fragmenten dierlijk bot werden ingezameld (Figuur 35).

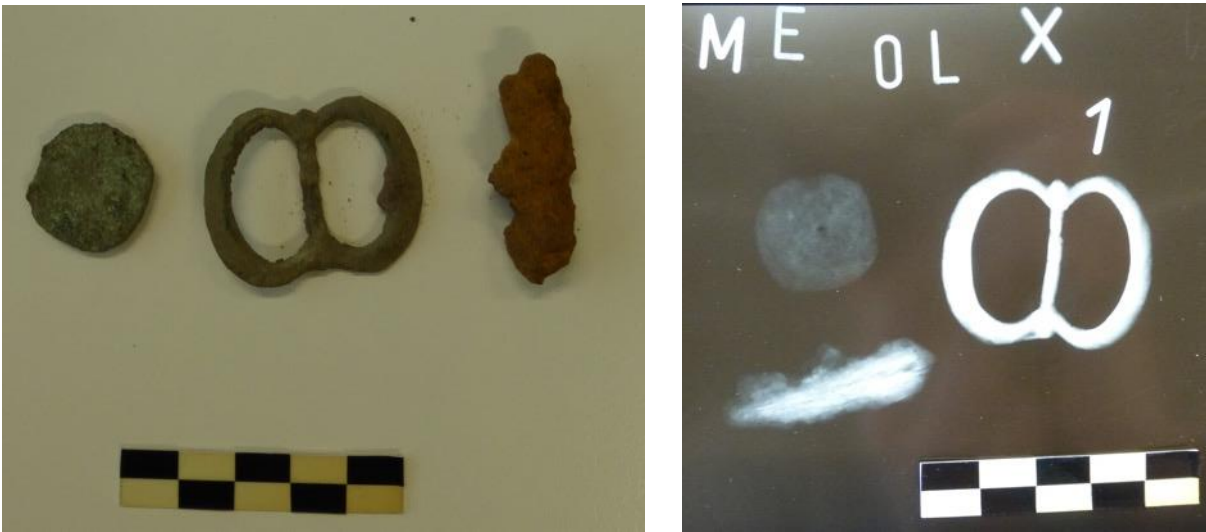
Figuur 36: Metaalvondsten. © agentschap Onroerend Erfgoed. Foto: Marc Brion.

Tijdens het onderzoek werden drie metaalvondsten aangetroffen (Figuur 36 en Tabel 1). Het betrof een gesp uit lood-tinlegering, een munt uit koperlegering en een ijzeren spijker. De vondsten waren sterk gecorrodeerd waardoor een datering niet mogelijk was.

vondstnr	locatie		Xray nr	beschrijving	materiaal	vorm	afmeting	versiering	opmerkingen
	WP	vlak							
MD 1	opkuis maaiveld	X1	gesp	lood-tinlegering	8-vorm	3,8 x 3,1	geen		
MD 1	opkuis maaiveld	X1	munt	koperlegering?	rond	diam 2,1		onleesbaar, sterke corrosie	
MD 1	opkuis maaiveld	X1	spijker	ijzer	langwerpig	3,5		sterke corrosie

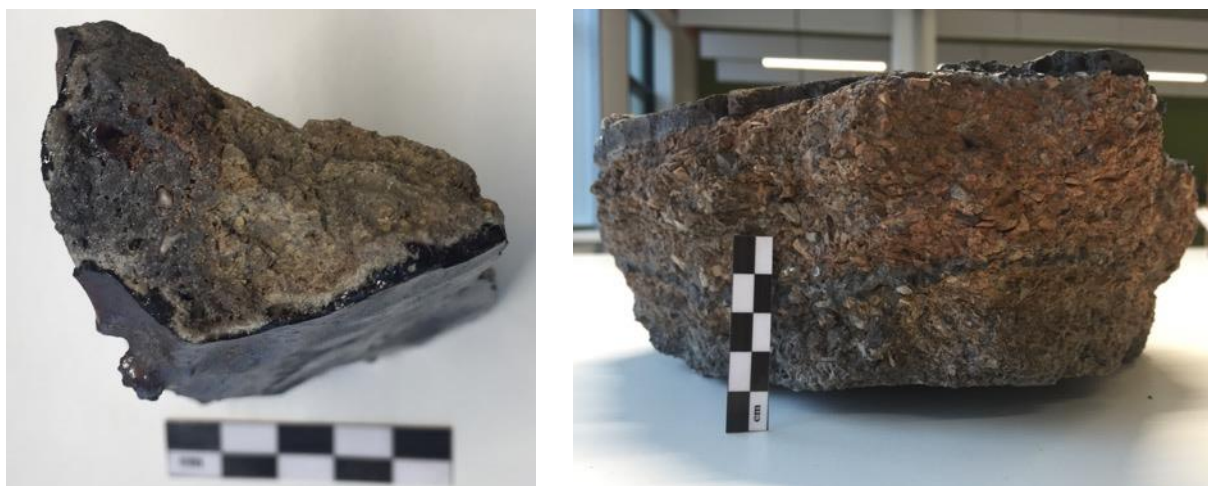
Figuur 37: Boven: een vermoedelijk restant van een slakachtig materiaal (restproduct van de verbranding?). Onder: Fragment vloer van een oven of stookruimte? © agentschap Onroerend Erfgoed. Foto: Marc Brion.

Langs de binnenzijde van de cirkelvormige structuur werden enkele vondsten gedaan die sporen vertoonden van een blootstelling aan zeer hoge temperaturen. Wellicht zijn deze afkomstig uit de bodem van een oven en kunnen ze in verband gebracht worden met het productieproces van het gas.

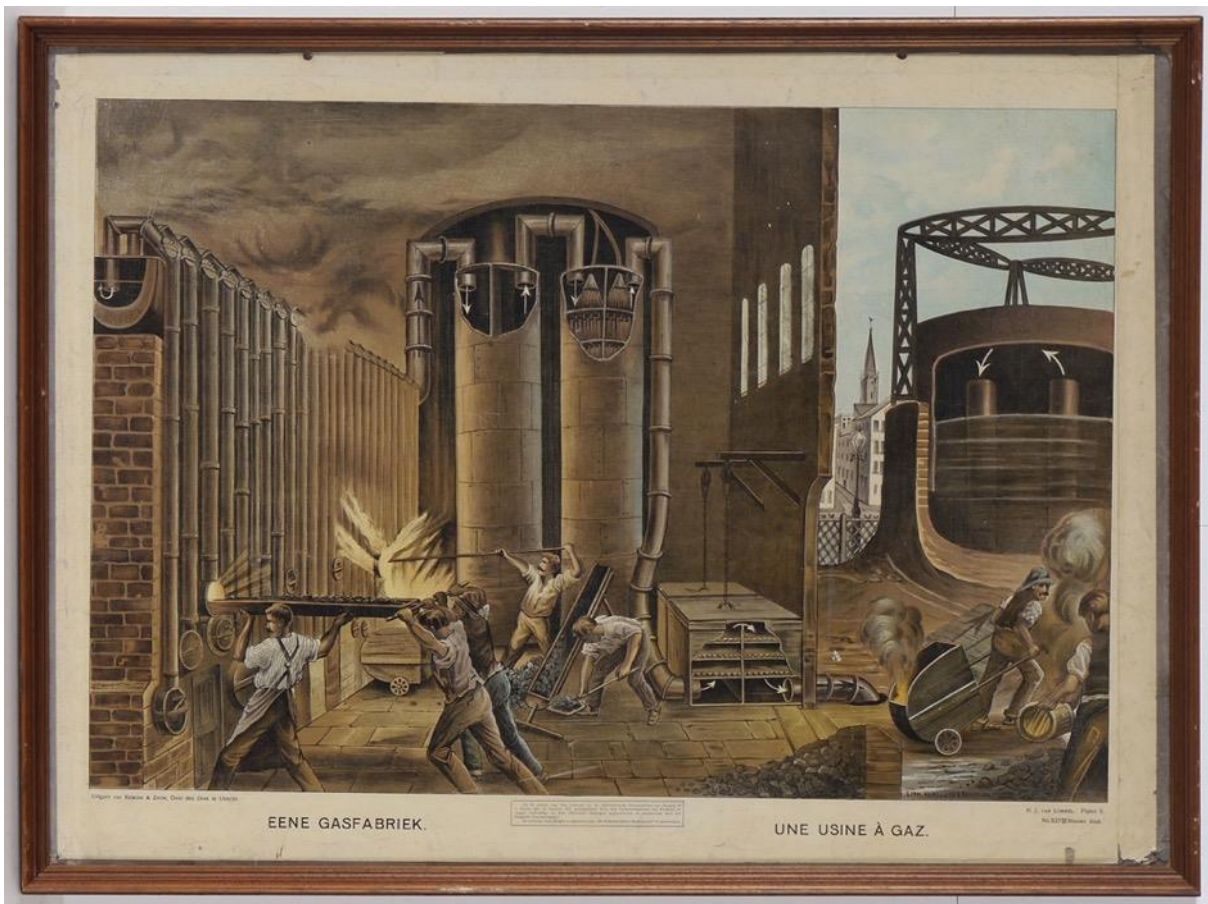
Figuur 43: Didactische schoolplaat over de werking van een gasfabriek uit 1921. Rechts is een gashouder of cilindervormige klok te zien (© Industriemuseum).

afgebeeld. Figuur 43 betreft een didactische schoolplaat over de werking van een gasfabriek uit 1921. De laatste figuren ter illustratie.
