Onderzoeksrapport

De Mevrouwmolen te Kanegem (Tielt, West-Vlaanderen)

Eindverslag van een toevalsvondst

Agentschap
Onroerend
Erfgoed

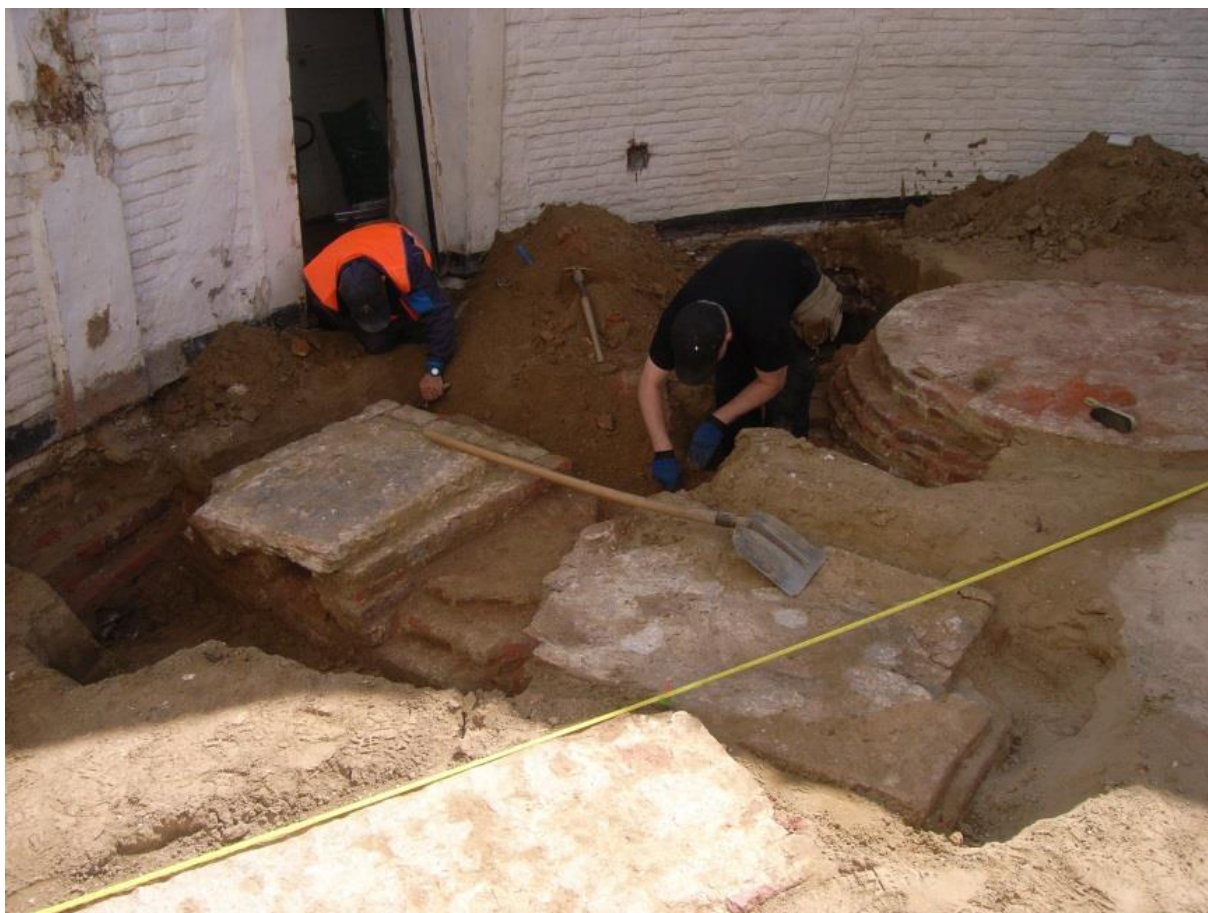
Fig. 1: Beeld op de terreininterventie na de melding van de toevalsvondst (© agentschap Onroerend Erfgoed).

De vondst die het archeologisch onderzoek in gang zette werd gedaan op 17 mei 2016. De melding gebeurde op 18 mei, de registratie op 19 mei (fig. 1). Op 1 en 6 juni volgden nog enkele, het veldwerk aanvullende registraties.

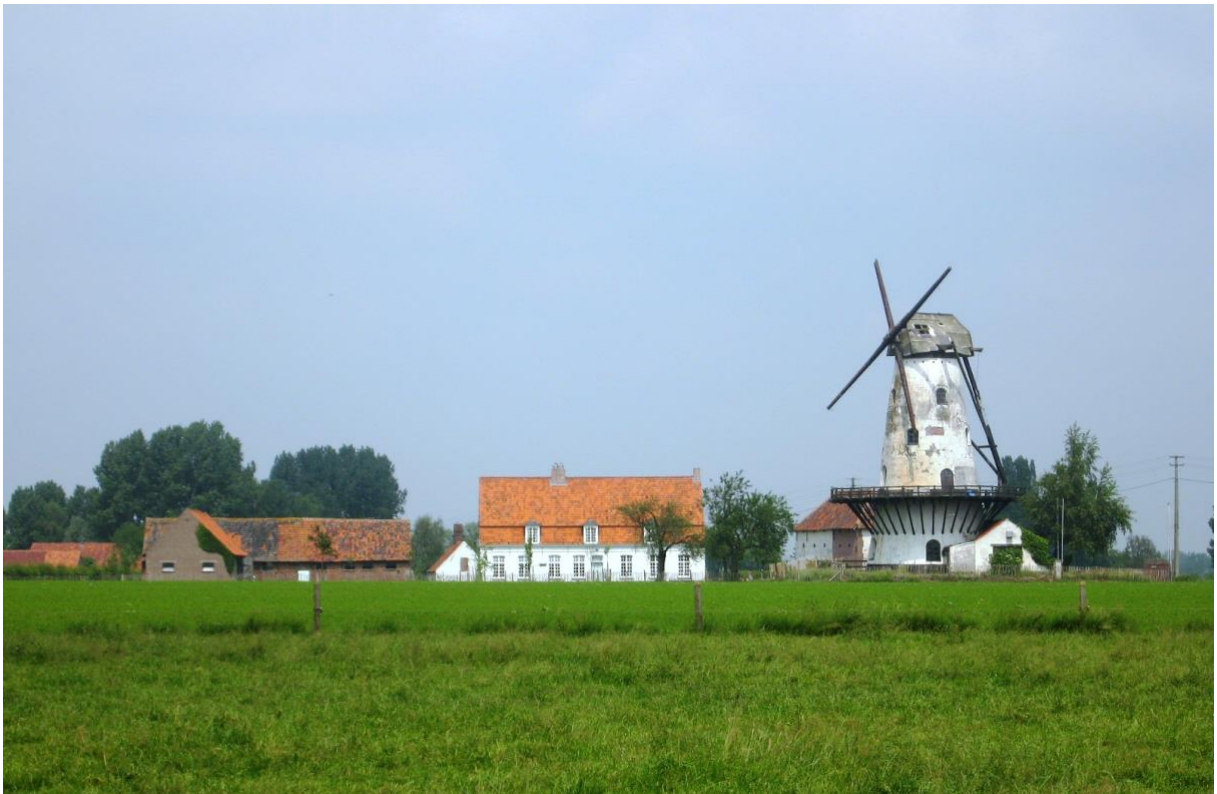
In zijn huidige vorm is de Mevrouwmolen een stenen bovenkruier van het type stellingmolen, luidens een informatiebord daterend uit 1844. De constructie is beschermd als monument bij KB d.d. 24 april 1974 en werd als ID: 13678 opgenomen in de inventaris bouwkundig erfgoed (fig. 6)³.

Fig. 6: De molen vóór de restauratie (16 juni 2006, Gonda Callaert, <https://id.erfgoed.net/afbeeldingen/40365>).

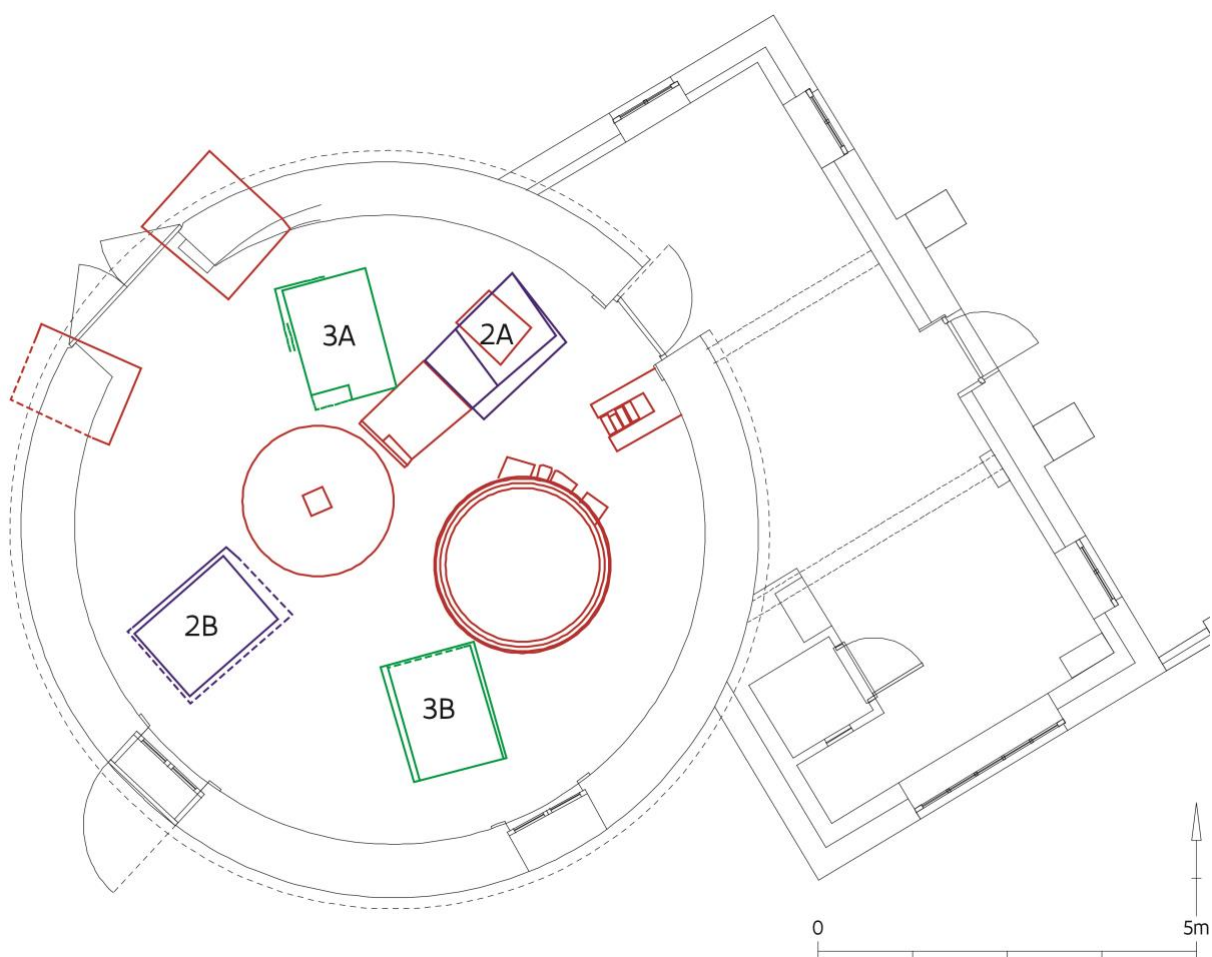
In een lichte ophoging, van een tweetal meters hoog, zijn hoofdzakelijk bakstenen constructieresten gevonden (fig. 8). Zo zijn er vier teerlingen – zware, rechthoekige blokken metselwerk – aangetroffen, die echter niet in kruisvorm geplaatst zijn en dan ook niet aan eenzelfde bouwphase kunnen toegeschreven worden. Ze zijn met rode baksteen gemetseld. Noch uit de baksteenformaten⁶, noch uit de gebruikte mortel kan een significant verschil afgeleid worden. Wel zijn de stenen, gebruikt voor 2A en 2B iets kleiner. Er is per bouwphase telkens één koppel teerlingen bewaard gebleven. De afmetingen van koppel 2A en 2B bedragen 1,27 op 1,6 en 1,15 op 1,63 m. De tussenafstand komt op 3,45 m. Dit koppel is NO-ZW gericht. Koppel 3A en 3B meet 1,07 op 1,55 en 1,07 op 1,5 m. De tussenafstand komt nu op 3,72 m. Deze teerlingen zijn eerder NNW-ZZO gericht (fig. 9 en 10).

Fig. 8: Grondplan van alle aangetroffen resten (© agentschap Onroerend Erfgoed, basisplan Architectuurstudio De Schacht & partner(s)).

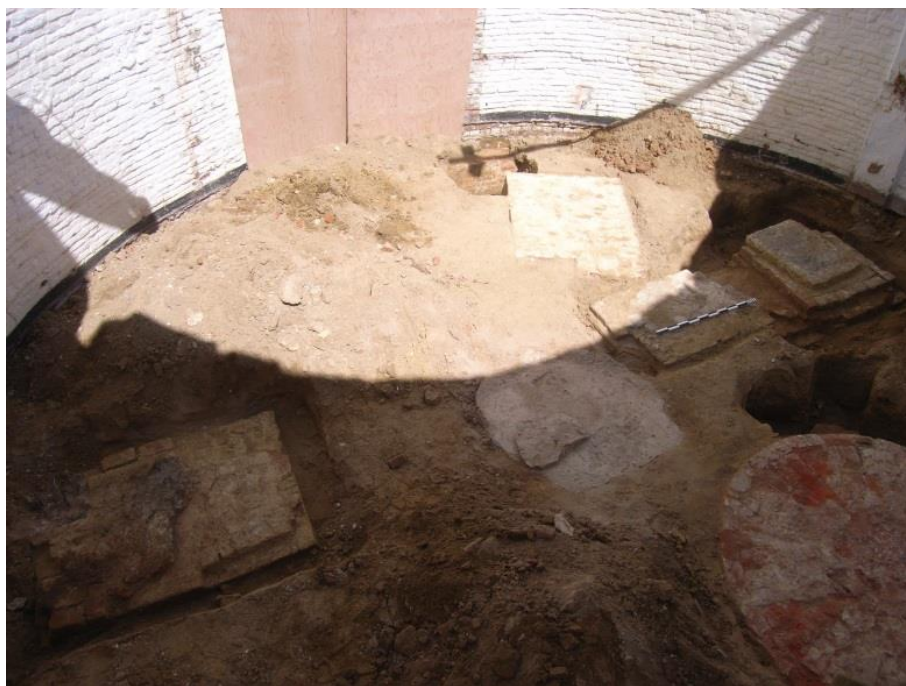
Fig. 9: Overzicht van enkele resten. In wijzerzin: 2B, 3A, 2A (met uitbouw) en de fundering van het doodsbed van de kollergang (© agentschap Onroerend Erfgoed).

Naar alle waarschijnlijkheid gaat het telkens om resten van de lage teerlingen⁷, waarvan kan verwacht worden dat ze dieper gefundeerd zijn. Omdat er op één plaats volledige oversnijding had moeten gebeuren en hiervan buiten een puinzone geen spoor is te merken, kan het niet anders dan dat de aldaar aanwezige teerling (2B) tot de tweede fase moet gerekend worden.

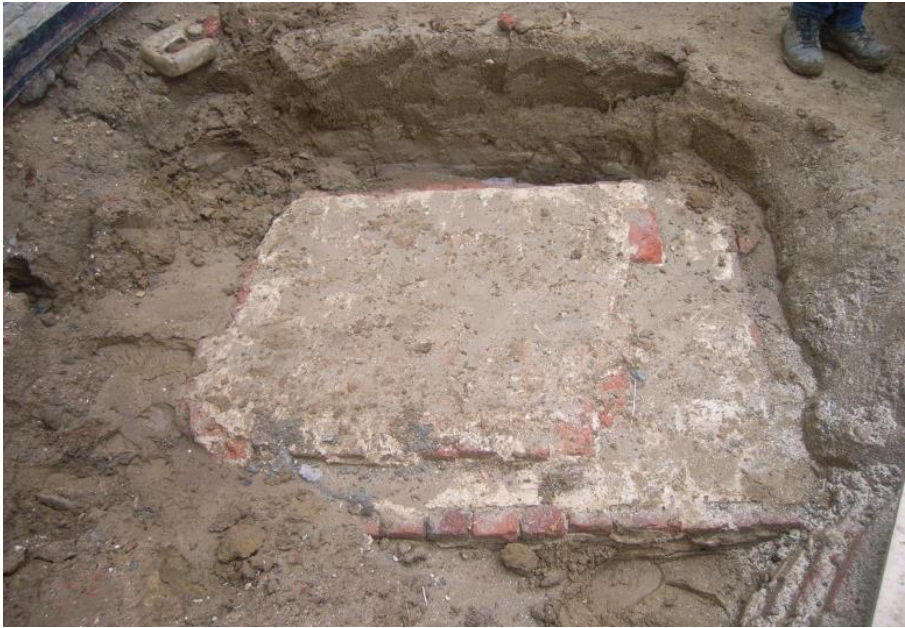
Fig. 10: Teerling 3B
(© agentschap Onroerend Erfgoed).

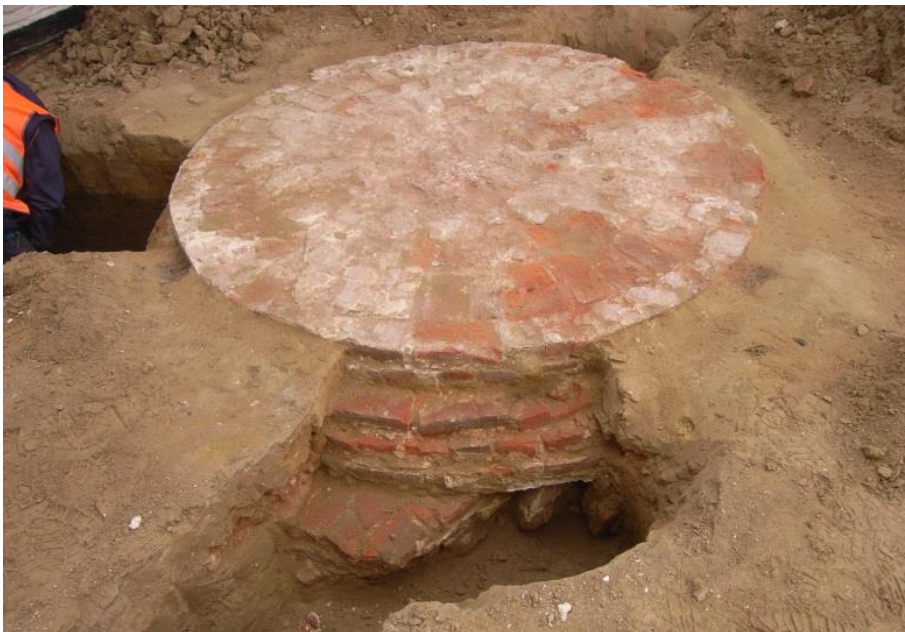
De andere resten kunnen tot de oliemolen gerekend worden. Oostelijk is een cirkelvormige, bakstenen⁸ fundering van een doodsbed gevonden. De diameter ervan schommelt tussen 1,9 en 2 m. De constructie is – deels ondergronds – uitgewerkt met een getrapte fundering (fig. 11).

Fig. 11: Fundering van het doodsbed, plaatselijk rustend op afgebroken metselwerk (© agentschap Onroerend Erfgoed).

Het funderingsmassief is 39 cm dik. Aan de noordzijde steekt onder de funderingsblokken rood metselwerk⁹, dat kan te maken hebben met een afgebroken teerling. De natuurstenen ligger, waarop de pletstenen van de kollergang¹⁰ draaiden, is ten westen ervan aangetroffen (fig. 12).

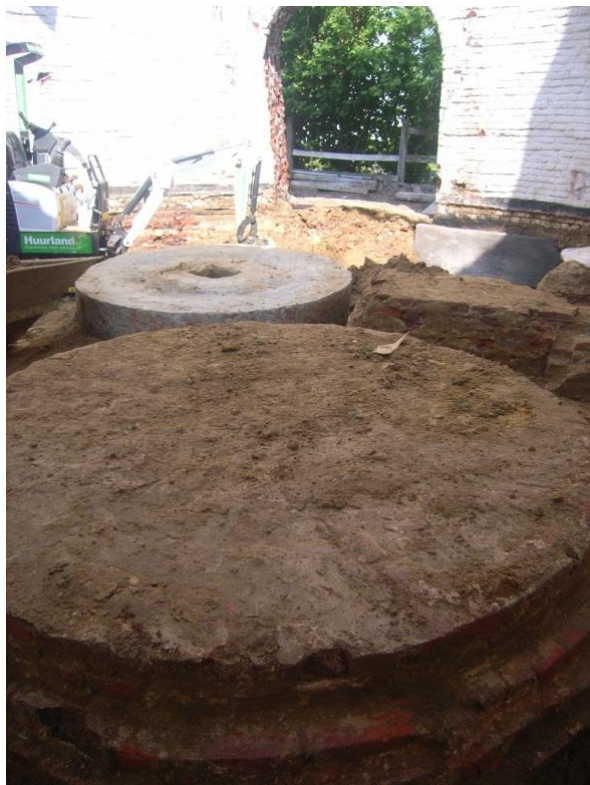
Fig. 12: De natuurstenen ligger van het doodsbed is van z'n fundering gelicht (© agentschap Onroerend Erfgoed).

Bij het buiten gebruik stellen van de olieslaggerij in 1894 is het doodsbed – een blok van 3400 kg – waarschijnlijk van z'n fundering gelicht en ernaast ingegraven. Deze ligger van blauwe hardsteen heeft een diameter van 2 m en een dikte van 0,4 m. Centraal is een vierkante (29 op 29 cm) uitsparing te zien, waarin de verticale as van het kroonwiel stond. Op de buitenomtrek is in rode verf de herkomst geschilderd: *Carrière des Dieux à Mattiés en Carrière de DouR (?)* (fig. 13). Deze blauwe hardsteen of *Petit Granit* is een karakteristieke crinoïdenkalksteen, daterend uit het Tournaisiaan¹¹. Deze steen wordt aangetroffen in Henegouwen (Soignies, Ecaussinnes) of de Condroz. Dour past in het Henegouwse plaatje. De groeve werd evenwel vooral gebruikt voor de aanmaak van kalk¹².

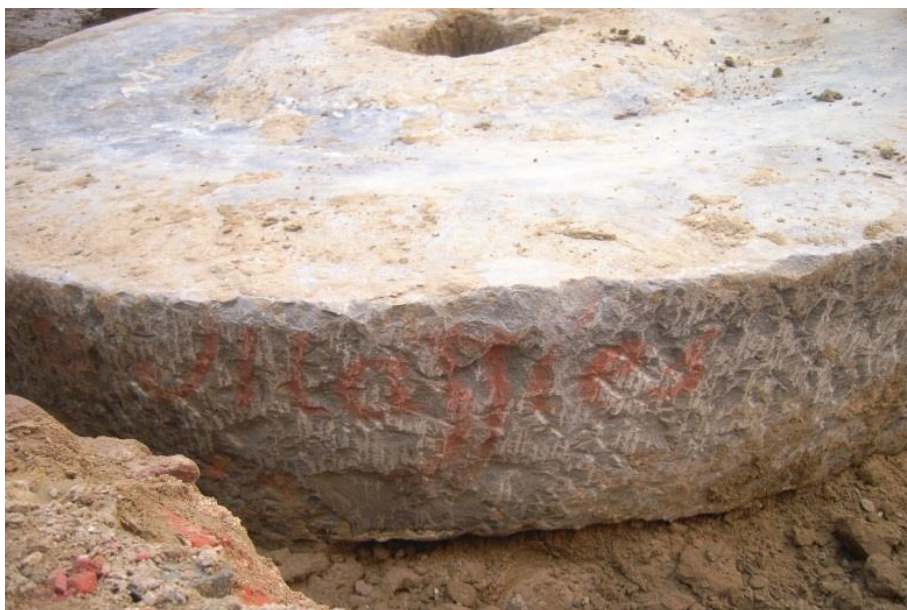
Fig. 13: Op de ligger is de herkomst van de natuursteen met rode verf aangegeven: ... à Mattiès- (© agentschap Onroerend Erfgoed).

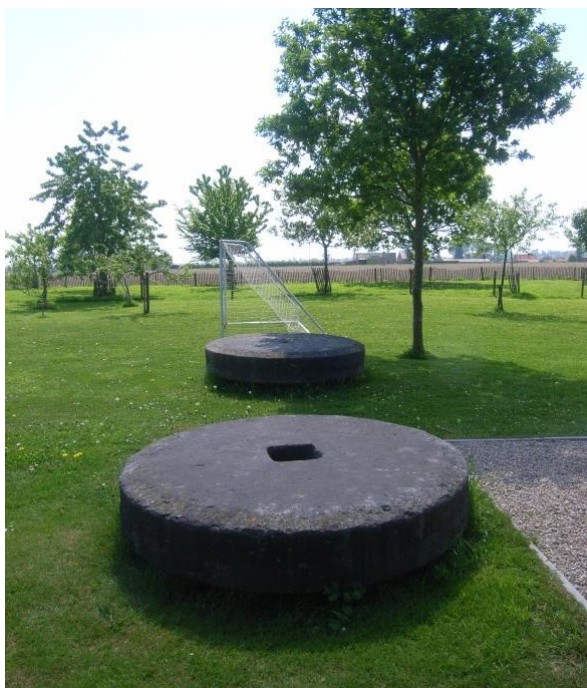
Bovenaan is op 23 cm van de rand een 23 cm brede geul gesleten door de baan, waarin de plet- of kantstenen van de kollergang over de ligger rolden. Deze kantstenen liggen nu op het erf van de boerderij ten noordwesten van de molen (fig. 14).

Fig. 14: Kantstenen van de kollergang (© agentschap Onroerend Erfgoed).

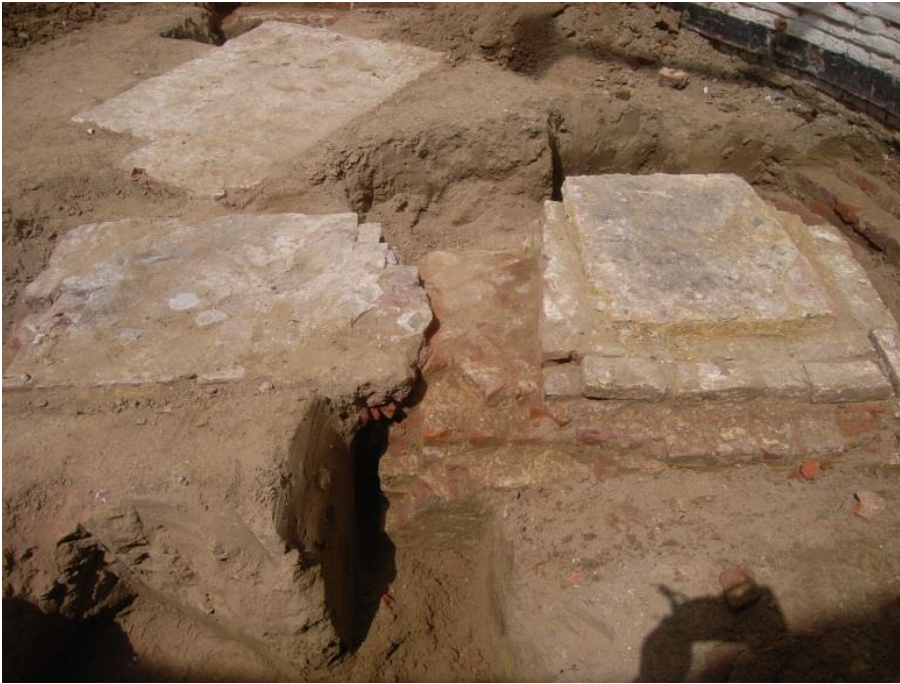
Fig. 17: Bijkomende fundering ter hoogte van de poort (© agentschap Onroerend Erfgoed).

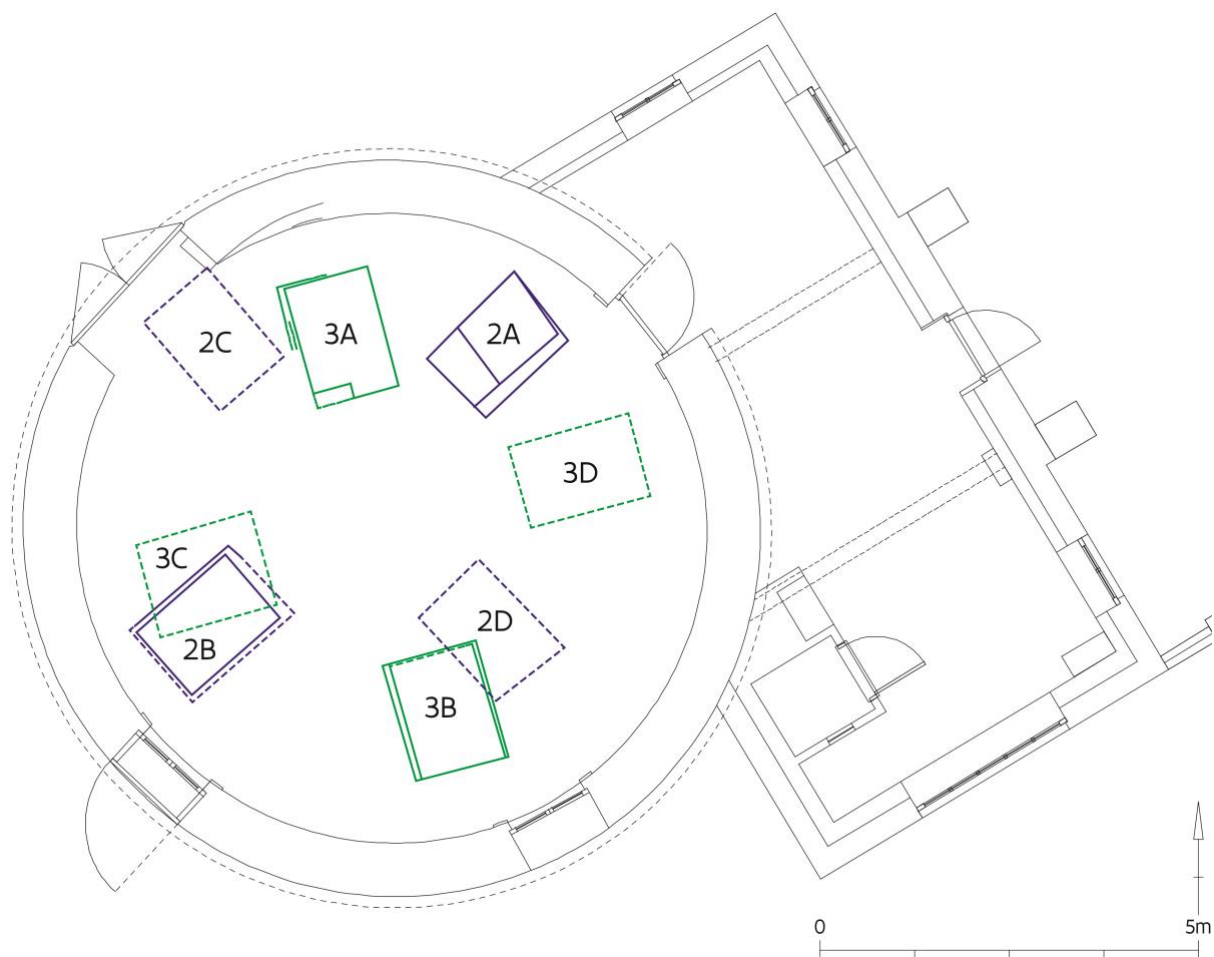
Op basis van de terreinobservaties kan een interpretatie¹⁷ van de aangetroffen sporen naar voor worden gebracht. Het is zonder meer duidelijk dat de huidige situatie voorafgegaan is door molens van een ander type. De vier aangetroffen teerlingen behoren immers niet tot dezelfde bouwcampagne, vermits ze niet in (loodrechte) kruisvorm opgesteld staan (fig. 18).

Fig. 18: Reconstructietekening van de opeenvolgende teerlingencombinaties (© agentschap Onroerend Erfgoed, basisplan Architectuurstudio De Schacht & partner(s)).

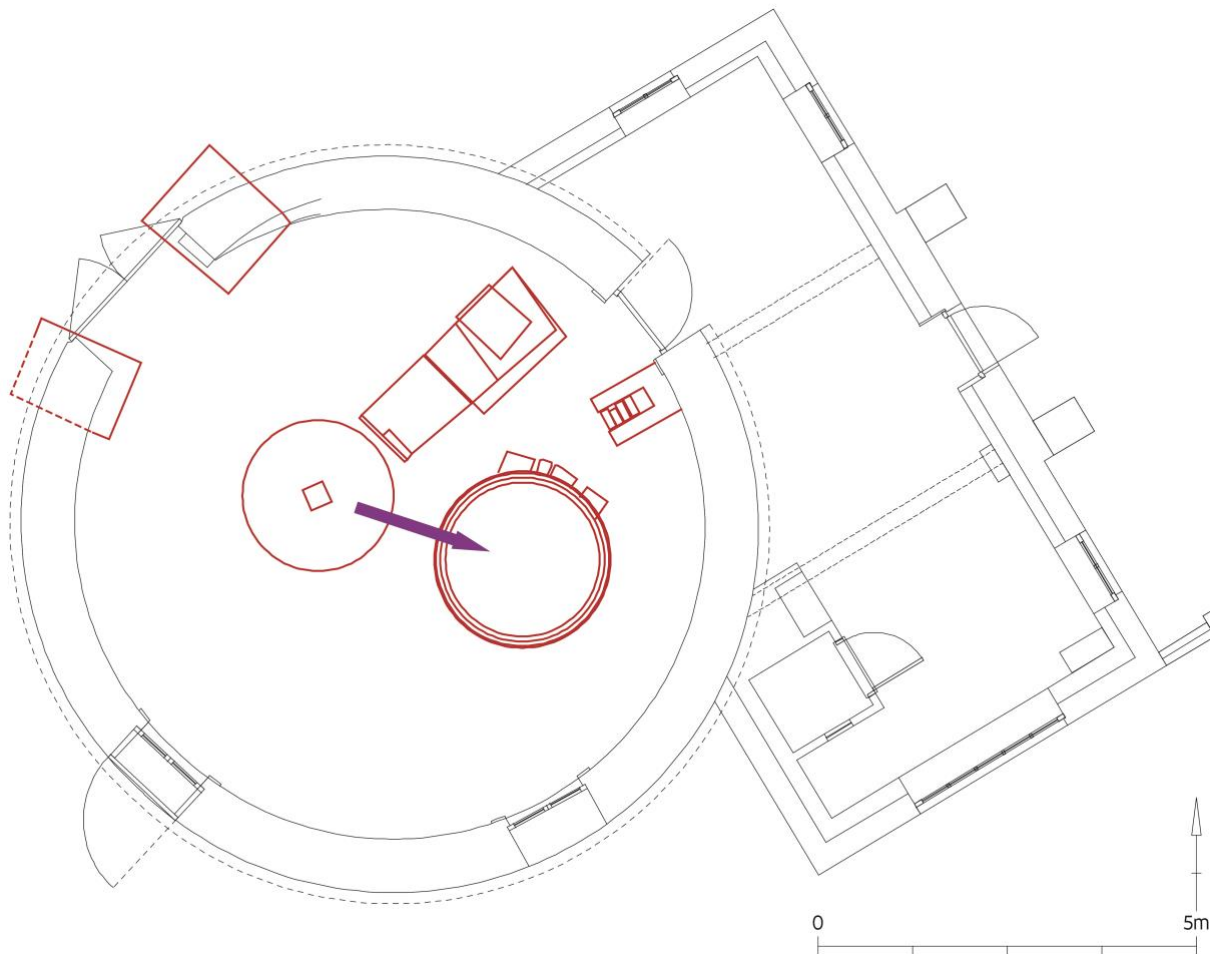
Het blijkt in eerste instantie om een staakmolen op teerlingen te gaan, die volledig heropgebouwd is. Naderhand is gelijkvloers een oliemolen ingebracht. Daaromheen is een torenkot gebouwd, waarop de molenkast voortaan rustte. De teerlingen zijn dan deels opgeruimd, tot op het niveau van de fundering van het doodsbed van de oliemolen (fig. 19).

Fig. 19: Grondplan van het oliewerk van de Mevrouwmolen (© agentschap Onroerend Erfgoed, basisplan Architectuurstudio De Schacht & partner(s)).

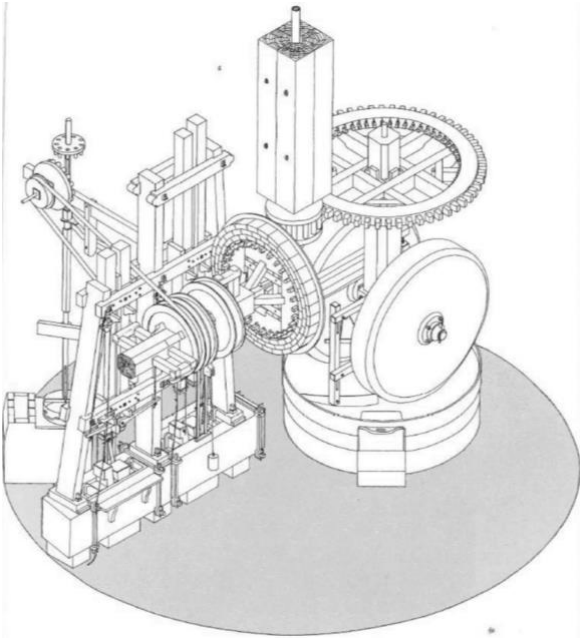
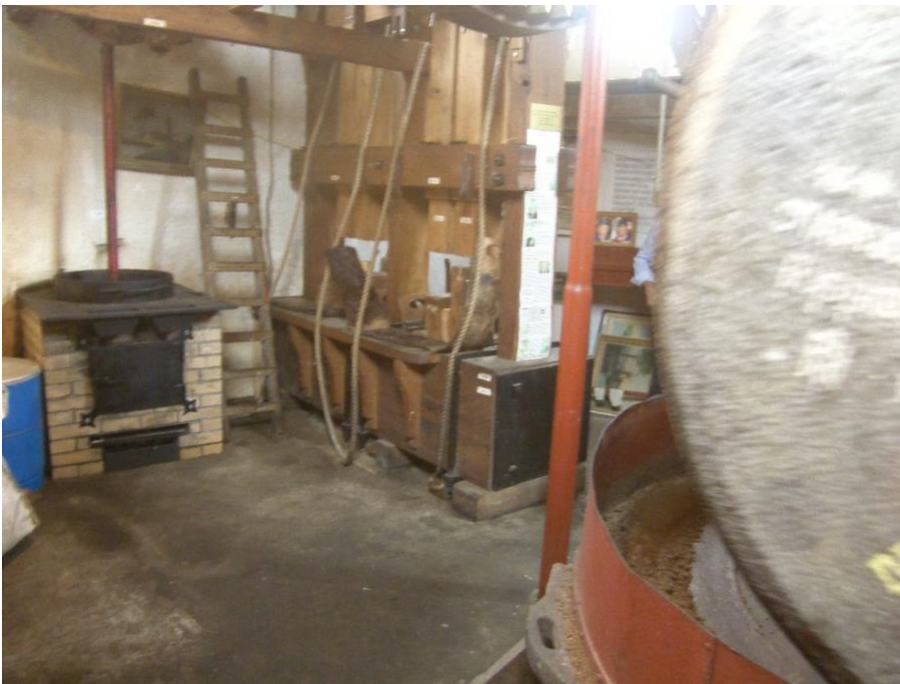
Zowel het bakstenen fundament als de ligger van het doodsbed¹⁸ zijn gevonden, weliswaar van mekaar afgehaald. Andere blokken zijn met de slagbank en de vuring in een oliemolen in verband te brengen. Zowel in de Oostmolen van Gistel als in de Hovaeremolen van Koekelare zijn op heden nog steeds zeer vergelijkbare situaties te zien (fig. 20 en 21).
