De sokkel van het standbeeld Quinten Matsijs te Antwerpen

Eindverslag van een toevalsvondst.

Onderzoeksrapporten agentschap Onroerend Erfgoed nr. 250

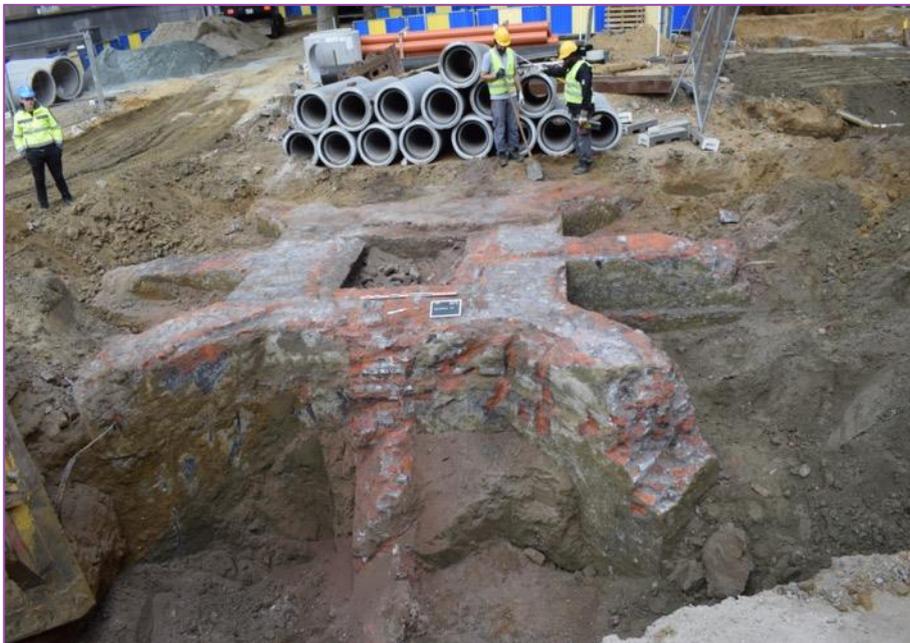
Figuur 3: Toestand op het terrein op 02/09/2021 (© dienst archeologie, stad Antwerpen).

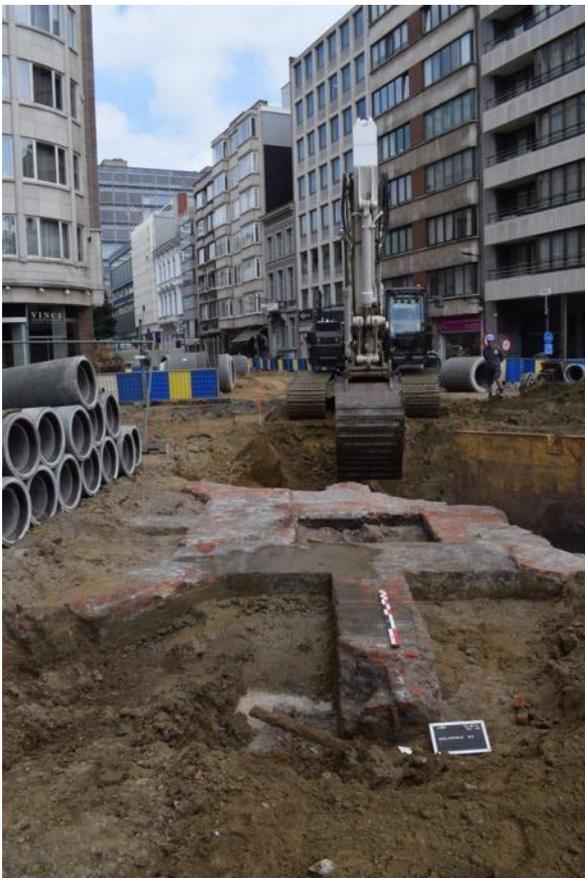
Figuur 4: De aanwezige graafmachine voerde enkele bijkomende graafwerken uit om de archeologische resten beter te kunnen documenteren (© dienst archeologie, stad Antwerpen).

De graafwerken voor de ontdebbling van de riolering waren bij het melden van de toevalsvondst volop bezig en hadden reeds lokaal de resten verstoord. Door goede afspraken met de aannemer kon er eerst een korte interventie plaatsvinden op de locatie waar een steunbeer van de sokkel plaats moest ruimen voor de nieuwe riolering. De aannemer had voorafgaand eerst deze bovenkant vrijgelegd, om nadien zijn graafmachine kort ter beschikking te stellen om rondom de sokkel verder uitgravingen uit te voeren zodat planinformatie kon ingewonnen worden (fig. 4). Met behulp van twee veldtechnici werden nadien de restanten door de dienst archeologie van de stad Antwerpen opgeschoond en geregistreerd.

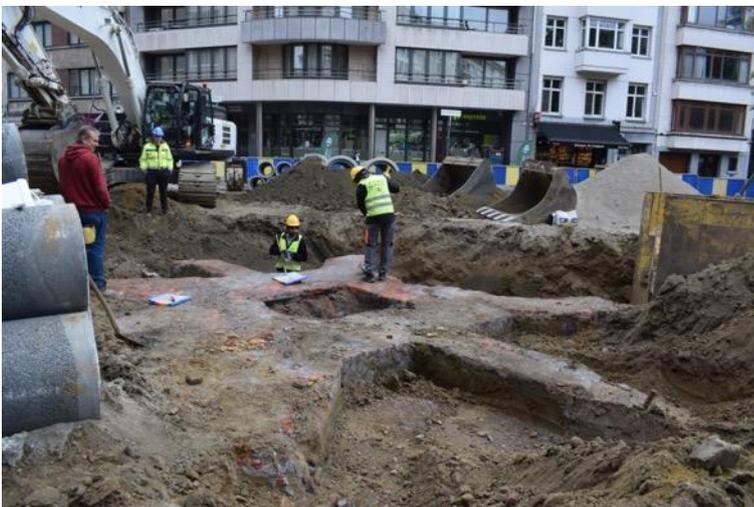
Figuur 5: Het opschonen van de funderingen (© dienst archeologie, stad Antwerpen).

Het onderzoek op de site is uitgevoerd door een team van de dienst archeologie van de stad Antwerpen (fig. 5), samengesteld uit Femke Martens, Daan Celis, Youssef Gasi Abdallah en Kameran Abdulah Mahmud. De opmetingen werden uitgevoerd door een landmeter van de aannemer Willemen Infra en verder verwerkt door de stedelijke dienst archeologie en archeologisch tekenaar (Sylvia Mazereel: agentschap Onroerend Erfgoed).

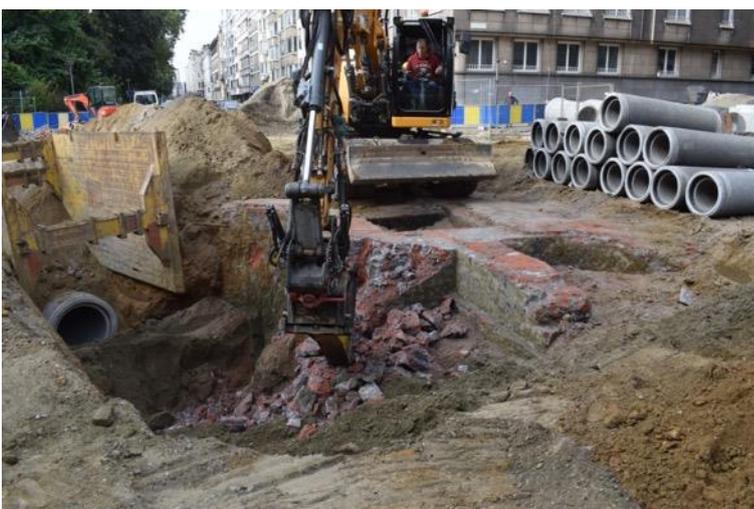
Figuur 6: De afbraak van de bakstenen fundering in functie van de geplande werken (© dienst archeologie, stad Antwerpen).

De funderingsrestanten konden dus deels niet *in situ* bewaard worden. Men brak deze volledig af na het beëindigen van de opgraving (fig. 6).

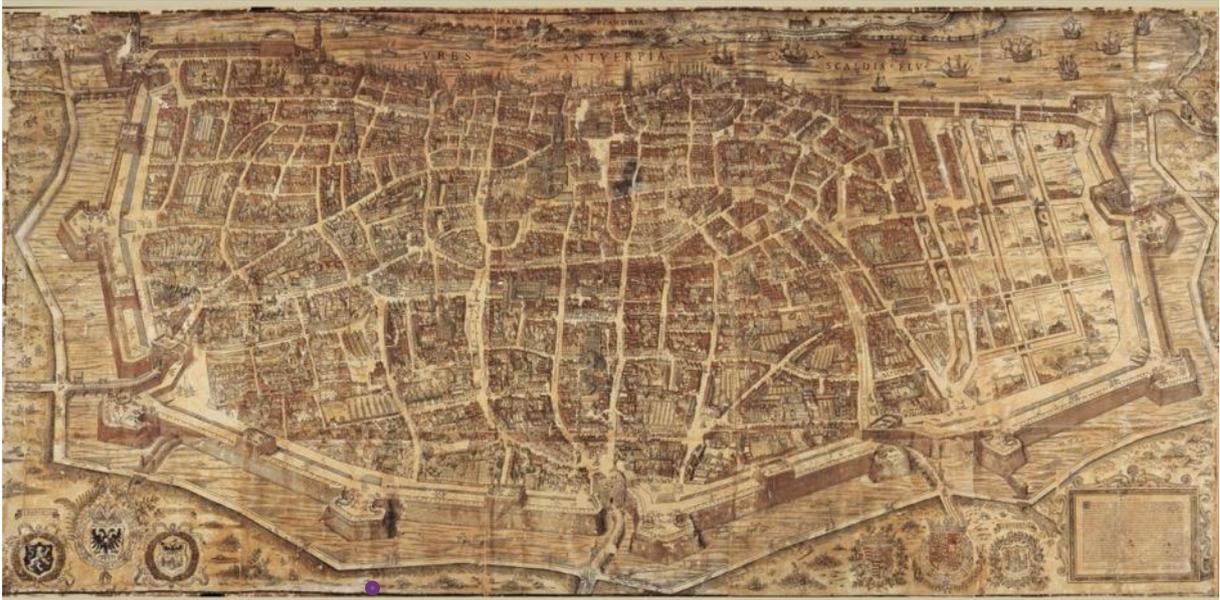
Figuur 8: Antverpia, stadsplan van Virgilius Bononiensis uit 1565, met aanduiding van het projectgebied in het paars (© Collectie stad Antwerpen, Museum Plantin-Moretus).

middeleeuwse omwalling werd door Karel V het plan opgevat om een nieuwe militaire, gebastioneerde omwalling aan te leggen. Deze nieuwe omwalling, genaamd de Spaanse Omwalling, werd gebouwd naar het plan van de Italiaanse ingenieur Donato Boni di Pellizuoli en werd in 1555 afgerond (fig. 8). Het ideaal van korte muren met torentjes en kantelen werd verlaten. De omwalling bestond uit vijfhoekige bastions met lange hoofdmuren ('courtines') ertussen. Het zuidelijke gedeelte van deze omwalling werd in een eerste fase gebouwd en afgewerkt. Om meer greep te krijgen op de Nederlanden werd in 1567 door Alva de bouw van een citadel ten zuiden van de stad aangevat. Met de Beeldenstorm (1566), de Spaanse furie (1576) en de val van Antwerpen na de overgave van de stad aan de hertog van Farnese (1584-1585) kwam een einde aan de Antwerpse Gouden Eeuw¹.

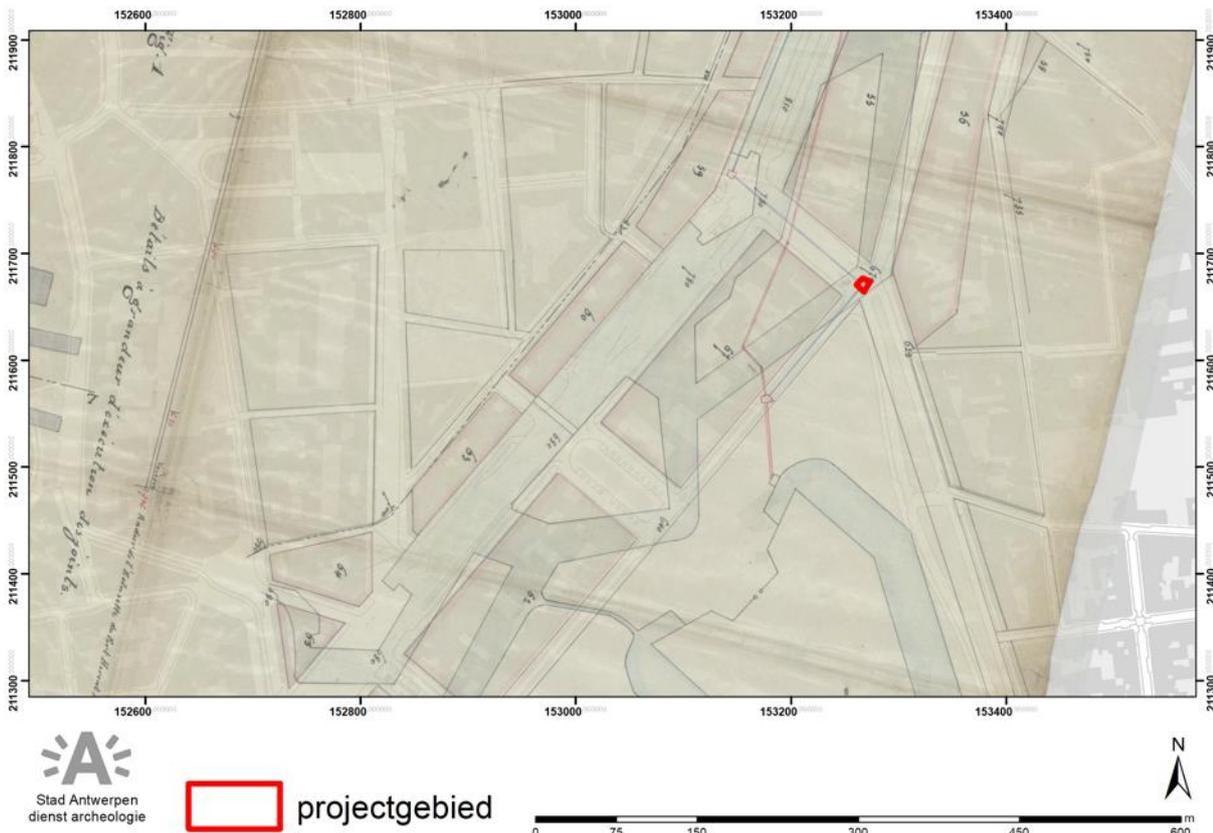
Figuur 11: Plan uit 1868 waarop de vernieuwde Brouwersbuis (blauw) te zien is in combinatie met de ontworpen bouwblokken op de leien (roos) (© FelixArchief, inventarisnummer 697#7576 en GIS, stad Antwerpen).

Tussen 1867 en 1869 worden op het tracé de Leien aangelegd (fig. 11)⁴. Hiervoor diende ook de historische Brouwersbuis te verlegd worden. Deze buis was al sinds de 16de eeuw in gebruik om het 'Waterhuis' in de Nieuwstad (huidige Oudeleeuwenrui en Eilandje) te voorzien van zoet vers drinkwater voor het maken van bier. Vanaf 1583 is deze buis daarom ook bekend als de Brouwersbuis.

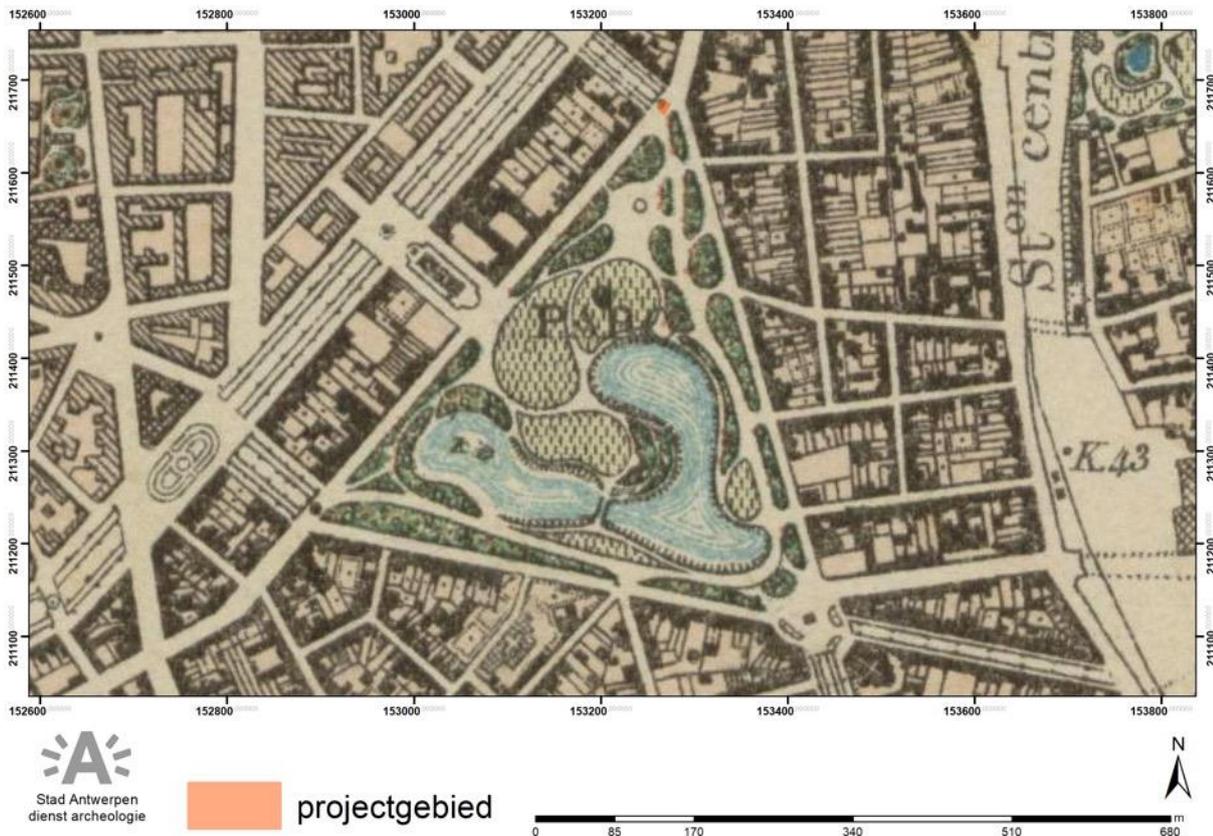
Figuur 12: Plan uit 1897 waarop de locaties van de drie beelden op de hoeken van het stadspark te zien zijn (zwarte bolletjes) (© FelixArchief, inventarisnummer 861#11 en GIS, stad Antwerpen).

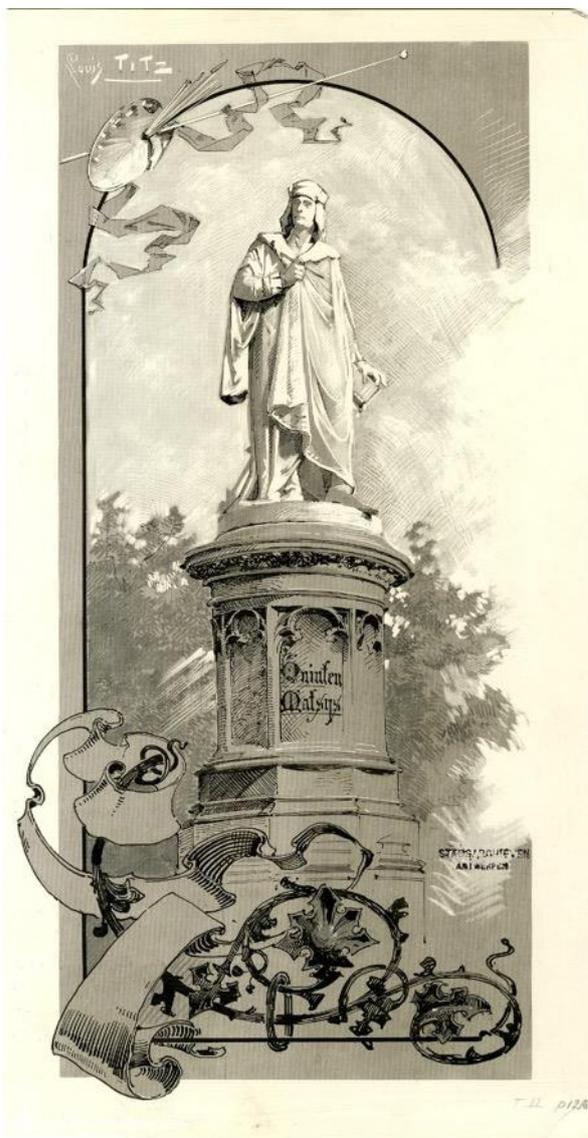
Figuur 13: Pentekening door Titz Louis uit 1888 van het standbeeld (© FelixArchief, inventarisnummer GP#5635).

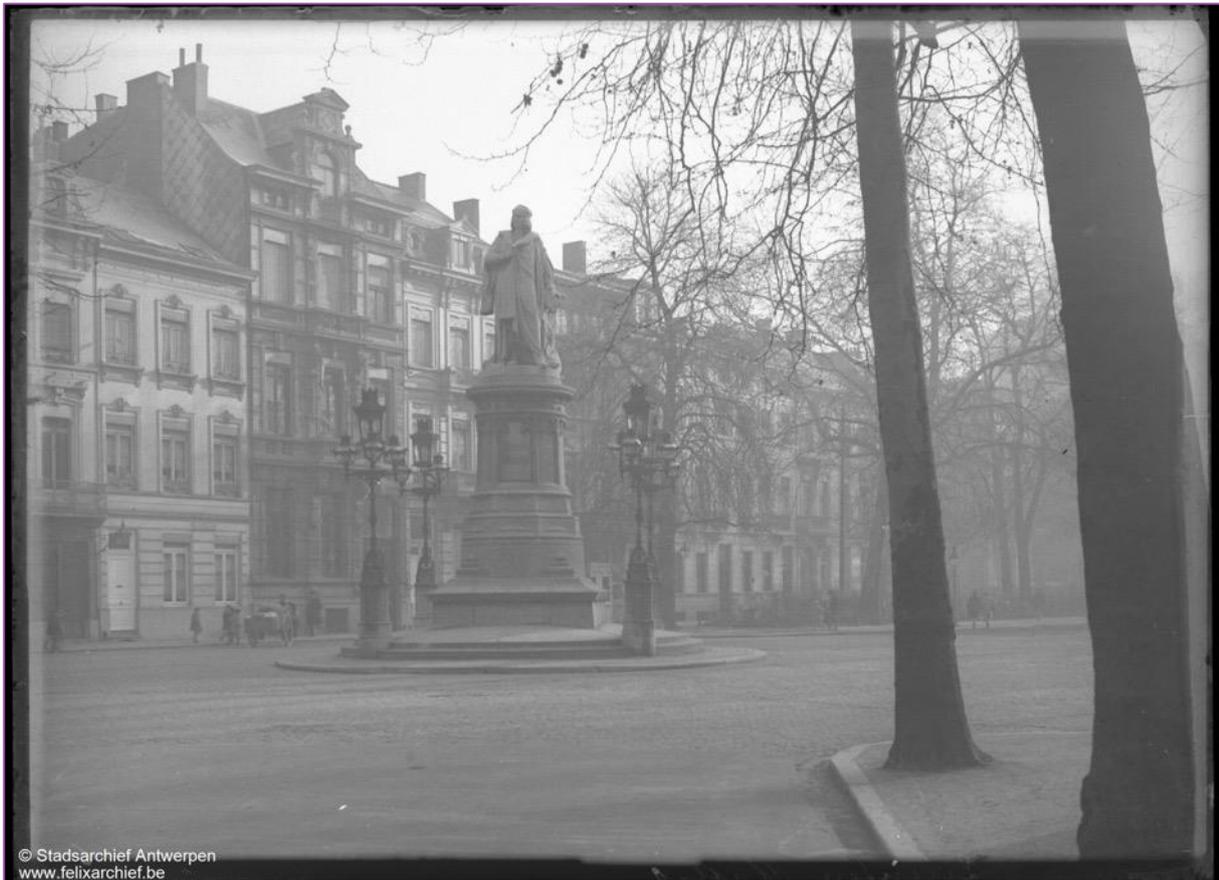
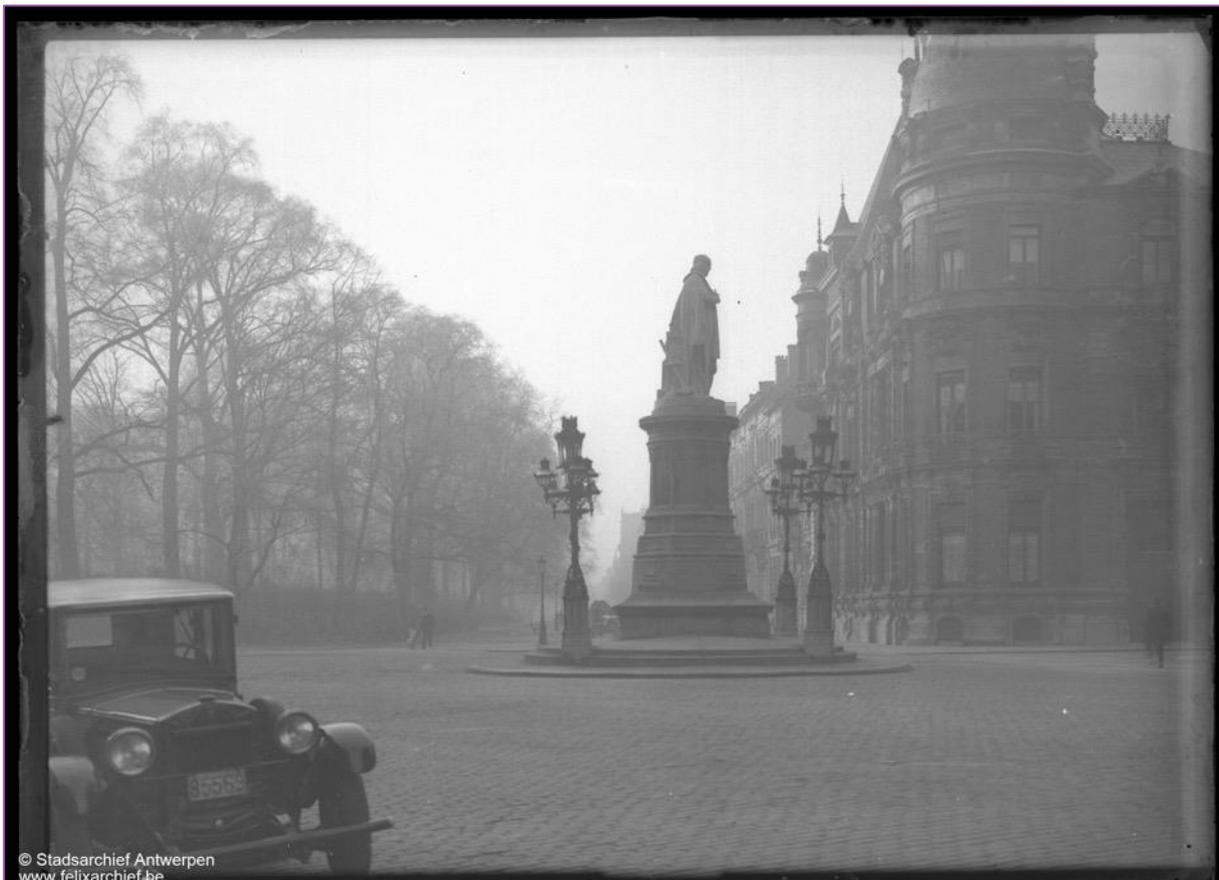
Figuur 14-15: Foto's van het standbeeld, bovenaan richting Quinten Matsijslei, onderaan richting Rubenslei en links het stadspark (© FelixArchief, inventarisnummer GP#270 en GP#271).

Ter hoogte van het projectgebied situeerde zich dus tussen 1881 en 1937 het standbeeld van de schilder Quinten Matsijs, zijn gezicht gericht naar de binnenstad (fig. 14-16). Het beeld werd eerst ontworpen door Jacques De Braekeleer in wit marmer en was meer dan levensgroot. Het beeld heeft een hoogte van ca. 3,50 m. het beeld stond op een ronde voet (ca. 8,50 m in diameter) waarop een hoog rond voetstuk van hardsteen in gotische stijl werd geplaatst (ca. 5,50 m in diameter). Het aan de basis vierkante voetstuk werd ontworpen door L. en H. Blomme. De schilder werd in eigentijdse kledij

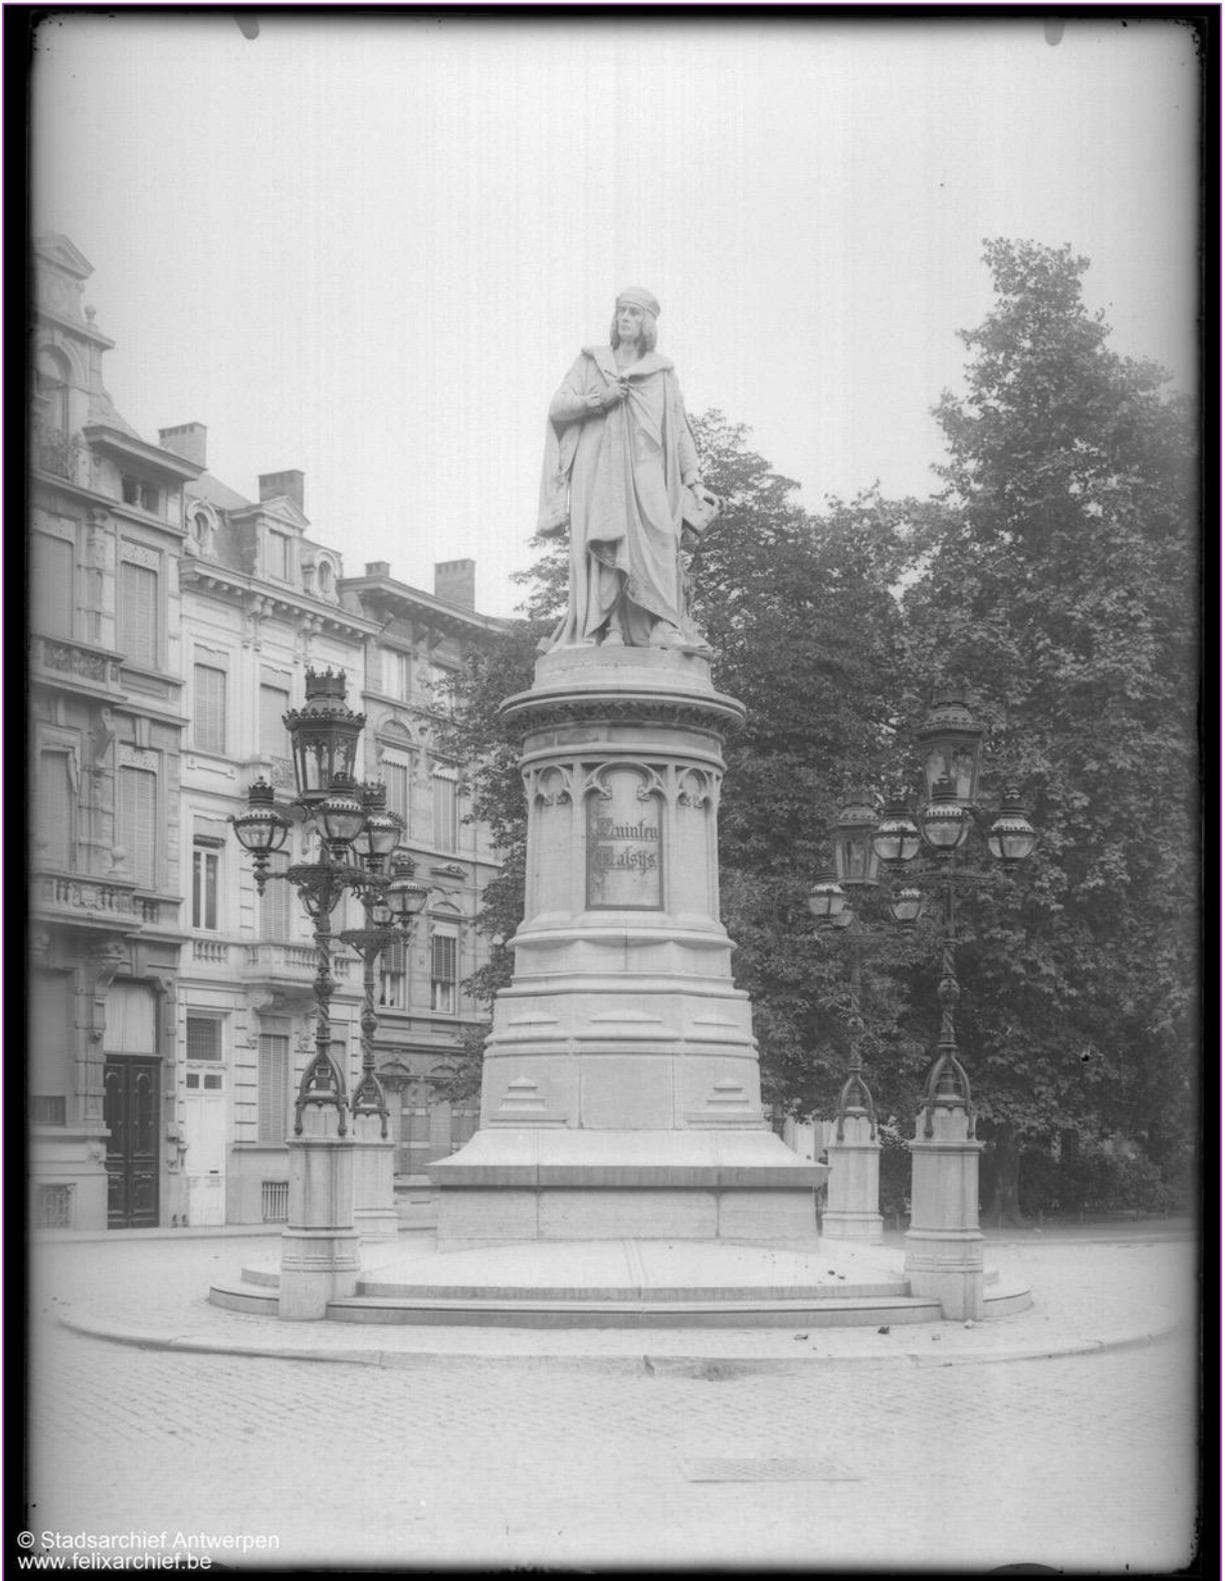
Figuur 16: Foto van het standbeeld, richting Quinten Matsijslei (© FelixArchief, inventarisnummer GP#5635).

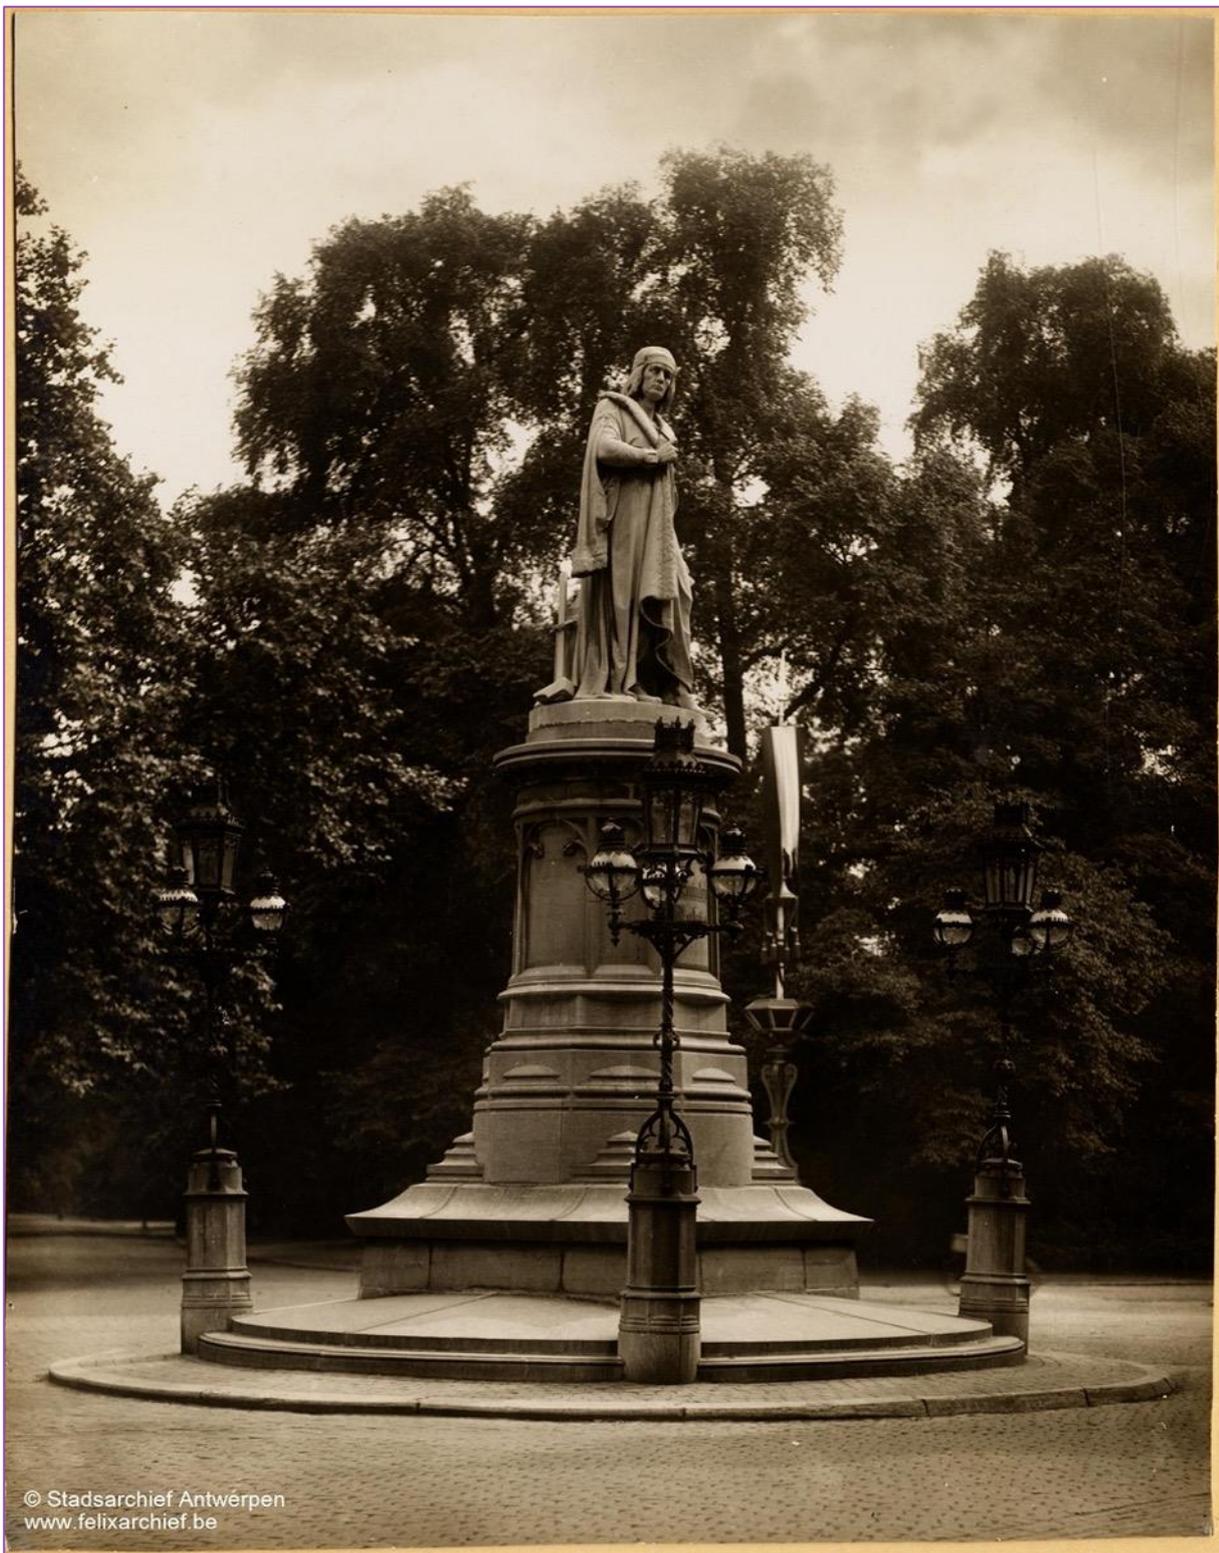
Figuur 17: Foto van het standbeeld, richting Stadspark, uit 1937(© FelixArchief, inventarisnummer FOTO-OF#4486).

afgebeeld, met muts op zijn hoofd en gehuld in wijde tabbaard. In zijn rechterhand een penseel, in de linkerhand een boek met de wijsvinger tussen de bladen. De hand rust verder op een aambeeld met smidshamer met gebroken steel (een referentie naar zijn eerste beroep als smid)⁹. Achteraan een rol tekenpapier op de grond en een schilderspalet. Op de originele foto's is te zien dat er vier gietijzeren lantaarns op de randen van het voetstuk werden geplaatst. Bij de verhuis werden deze helaas niet meegenomen maar vervangen door bloembakken¹⁰. In 1888 werd het reeds opgenomen als pentekening in het boek van Pieter Gérard, 'Anvers à travers les âges' (fig. 13) en in 1937 werd het nog net voor zijn verhuis een laatste keer gefotografeerd (fig. 17).

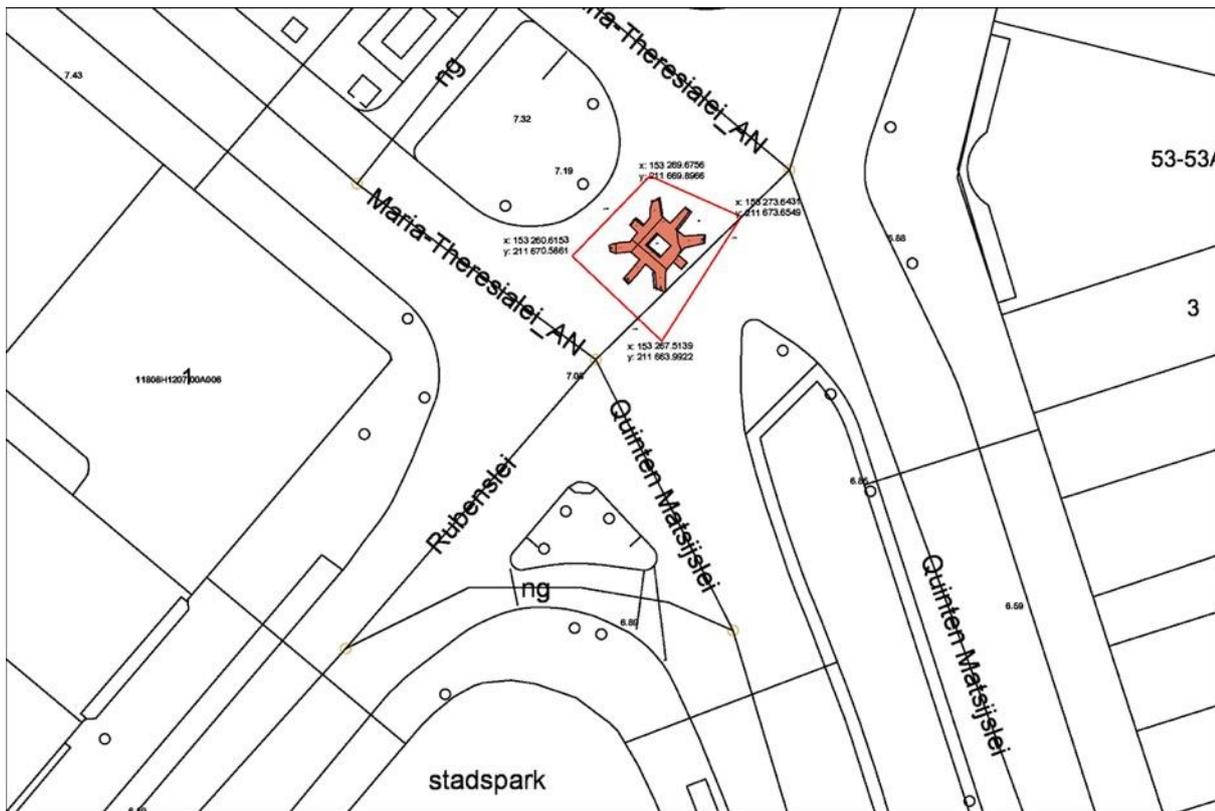
Figuur 18: Inplantingsplan van de aangetroffen resten van de sokkel (dienst archeologie, stad Antwerpen).

Tijdens het onderzoek werd 1 structuur geregistreerd. Om het beschrijven van de fundering makkelijker maken werden er tijdens het onderzoek in totaal 9 spoornummers uitgedeeld (fig. 18 en Bijlage 10.2: sporenlijst).

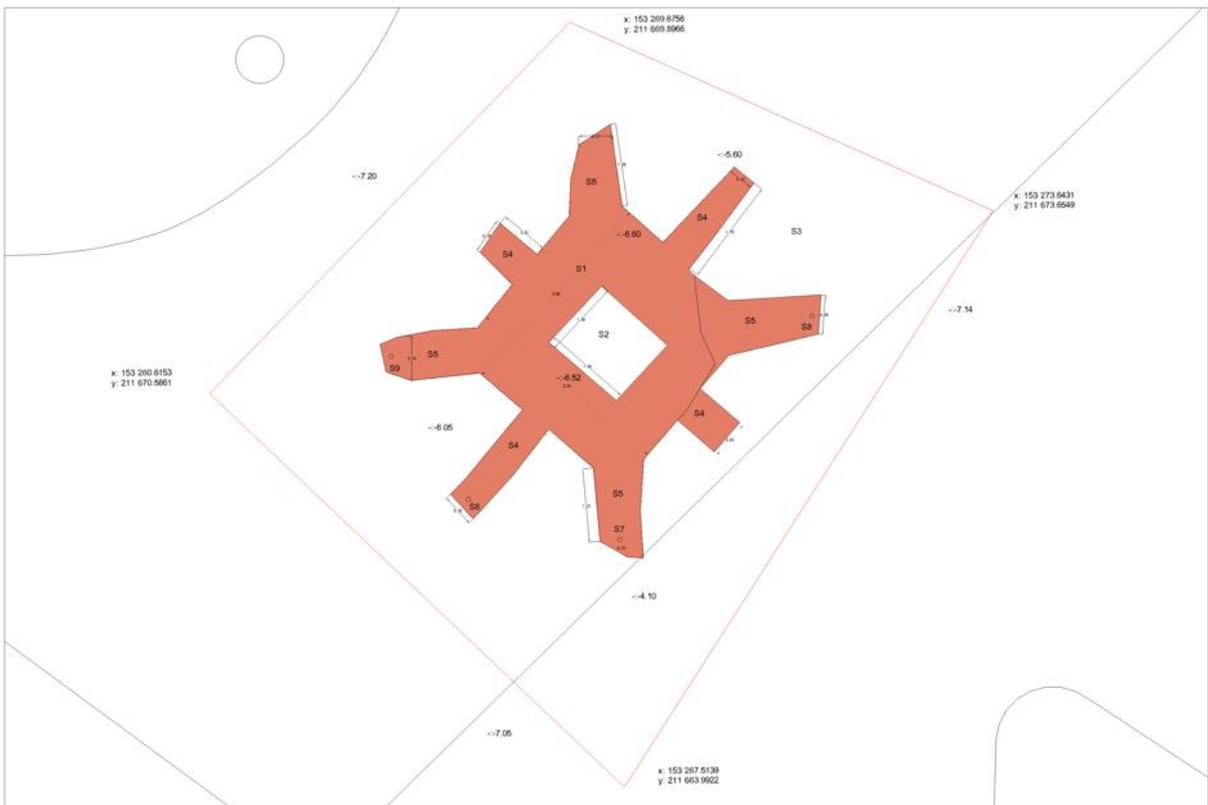
Figuur 19: Algemeen sporen- en hoogteplan (© dienst archeologie, stad Antwerpen).

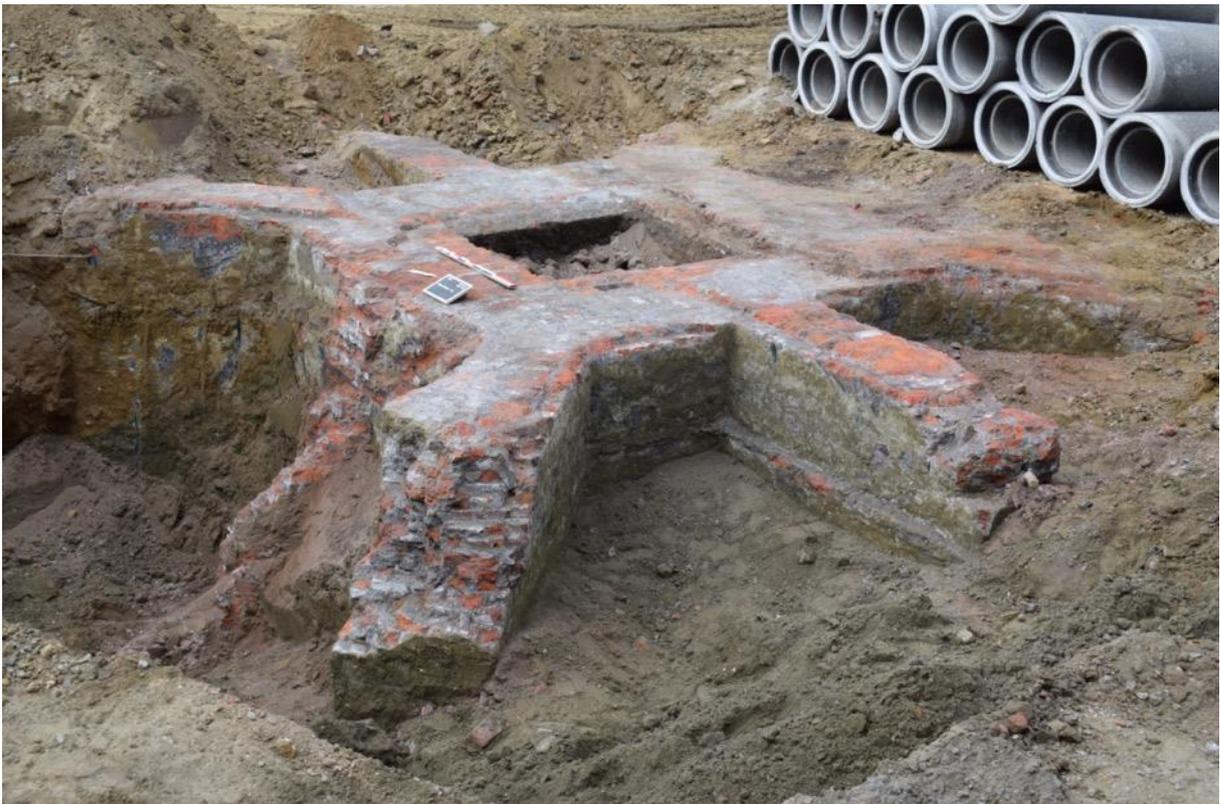
Figuur 20: Foto van de aangetroffen structuur (© dienst archeologie, stad Antwerpen).

De aangetroffen sokkel (fig. 20) had als je de 8 uitstekende delen verbindt een 8-hoekige vorm waarin acht uitsprongen of ondergrondse steunberen zijn te herkennen. De vierkante fundering meet 3,54 m bij 3,66 m of ca. 13 m² (De 'achthoek' meet ca. 6,60 m in diameter). De binnenste muren zijn gemiddeld 1 m breed. Binnenin de structuur bevindt zich een opening van 1,26 m bij 1,46 m of 1,84 m² groot. De holte was opgevuld met grond en weinig puin. Aan zowel de noordoost- als de zuidwestzijde bevindt zich een rechthoekige langere steunbeer van 1,79 m lang en 0,42 m breed. De rechthoekige steunberen aan de zuidwest- en de noordoostzijde zijn 0,81 m korter. De breedte van deze laatste twee steunberen is 0,59 m en zijn breder dan de langere steunberen. Op de hoeken van het vierkant bevinden zich vier steunberen van een grilligere vorm met variërende lengtes tussen 1,39 m en 1,70 m en breedtes tussen 0,57 m en 0,70 m. De sokkel werd tijdens de werken al zeker tot een diepte van 2,50 m onder het maaiveld gezien. De onderkant werd niet bereikt tijdens de werkzaamheden.

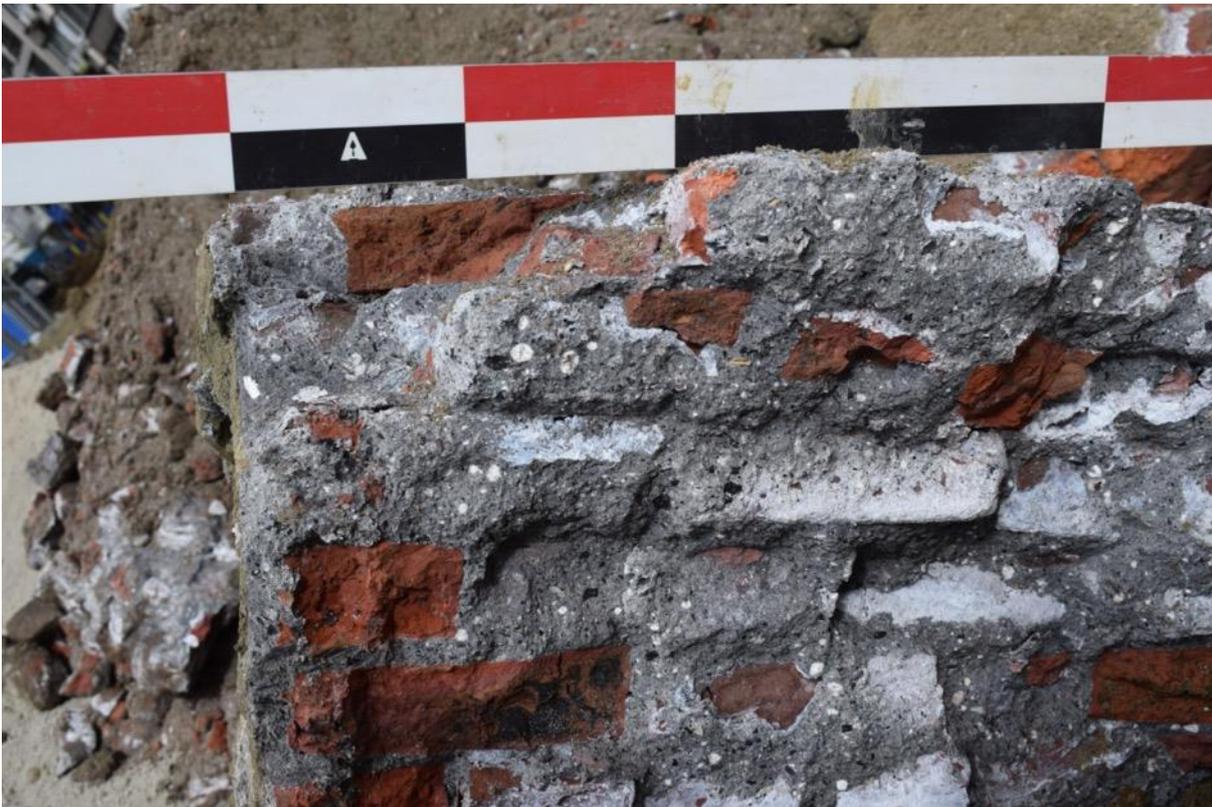
Figuur 21: Detailfoto van de gebruikte mortel en bakstenen (© dienst archeologie, stad Antwerpen).

Het roodoranje baksteenmetselwerk was éénvormig en verzorgd. Het baksteenformaat was 18,5 x 8,5 x 5 cm. De gebruikte mortel donkergrijs met grove kalkbrokjes en zwarte inclusies van steenkool/tras (fig. 21). Aan de buitenzijde werd een grijze kalklaag aangetroffen van 1 mm dik. Het is onduidelijk hoe dit laagje is ontstaan. Mogelijk is dit door natuurlijke bodemprocessen afgezet.

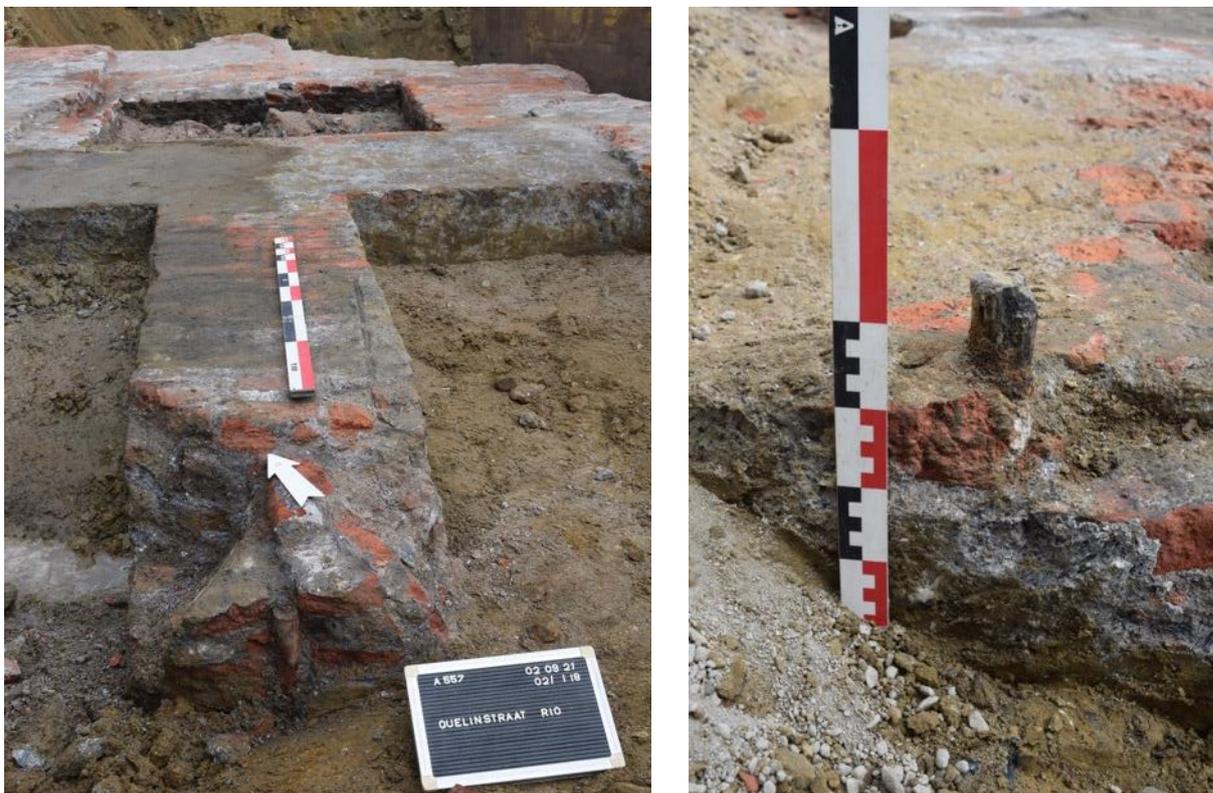
In totaal werden er 4 stalen 'pinnen' *in situ* aangetroffen in het metselwerk (fig. 22-23). Ze bevonden zich op de koppen van de steunberen en waren in het metselwerk ingewerkt. Ze hadden een gemiddelde diameter van 4 cm. Een hypothese is dat deze pinnen hoorden tot de technische ondersteuning van de gaslampen die bij het beeld hoorden (maar na het verplaatsen zijn verwijderd).

Figuur 22-23: Overzicht- en detailfoto van de aangetroffen smeedijzeren pinnen (© dienst archeologie, stad Antwerpen).

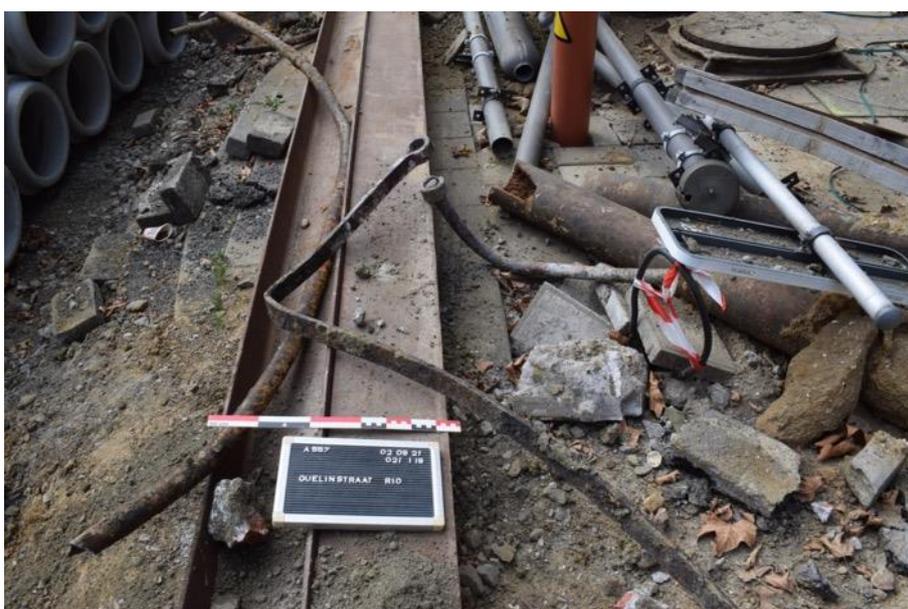
Figuur 24: Aangetroffen ijzeren restanten na de afbraak (© dienst archeologie, stad Antwerpen).

Bij de gedeelde afbraak van de fundering voor de aanleg van de nieuwe riolering, werden bij een werkbezoek nog enkele gietijzeren spanbanden en buizen ex situ aangetroffen. Hun locatie ten opzichte van het bouwwerk is niet gekend. De latten waren 4,5 en 1,5 cm breed met beide een oog van 5 cm diameter. Het smeedijzer was 2,70 m lang. Hun functie hoort vermoedelijk tot het samenhouden van de bakstenen fundering.
