# Onderzoeksrapporten Agentschap Onroerend Erfgoed

**Registratie van toevalsvondsten in het voormalige minderbroeder-  
klooster in de Boomgaardstraat 12  
(Maaseik, Prov. Limburg)**

**Maaseik, Boomgaardstraat 12  
MA13BO en MA14BO**

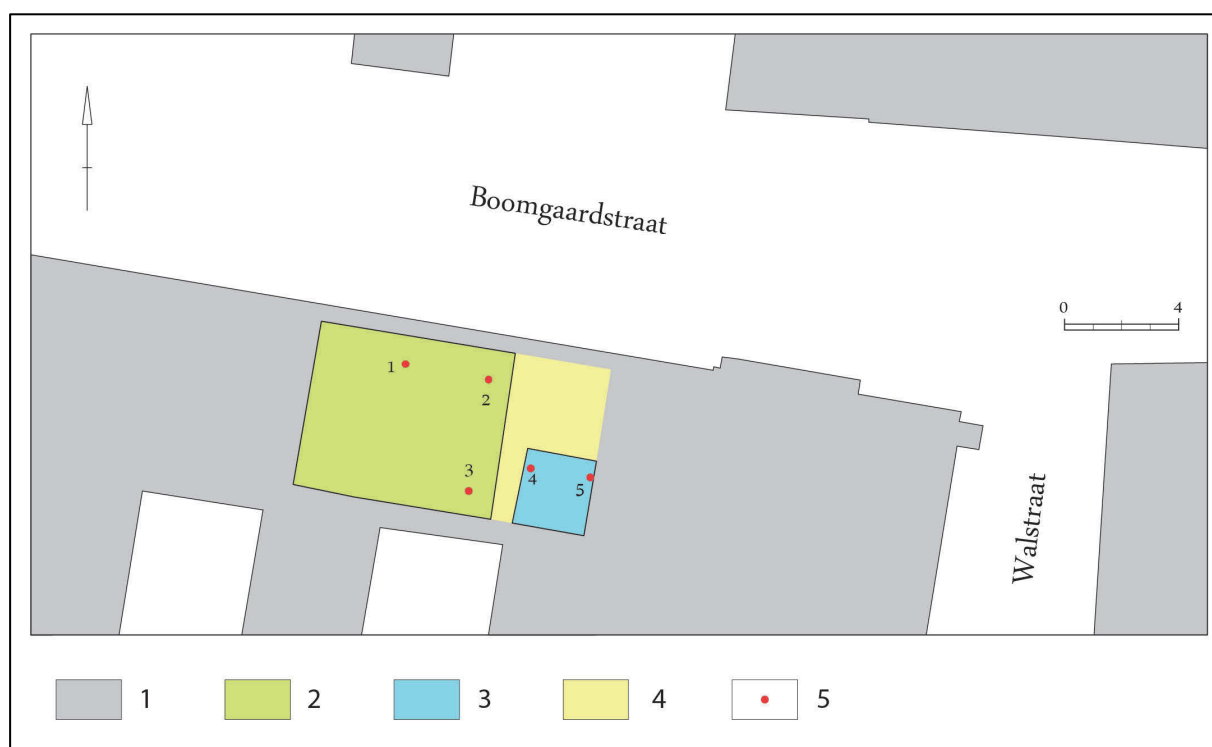
**FIG. 14** Ligging van de werkputten ten opzichte van het kadasterplan: 1: gebouwen; 2: werkput 1; 3: werkput 2; 4: niet opgegraven gedeelte; 5: meetpunten (tekening André Detloff, OE).

Na het uitgraven van de kelder bij de eerste interventie (fig. 14, werkput 1) tot op een overeengekomen diepte werden het eerste grondvlak, de oude keldermuren en de profielen volledig geregistreerd (fig. 15). Na enkele boringen werd besloten om in totaal maximum drie aanlegvlakken te bestuderen omdat op een bepaalde diepte door het raken van grove sedimenten (grind en zand) niet verder kon geboord worden.

De tweede interventie (fig. 14, werkput 2) in de ruimte ten oosten van werkput 1, gebeurde op 22 en 23 januari 2014. Tijdens deze graafwerken kwamen er wederom enkele menselijke botten en muurfunderingen tevoorschijn. Ook hier werd het vrijgekomen vlak en de profielen opgeschoond (fig. 18). Er werd geen tweede werkvlak aangelegd wegens de precaire toestand in deze werkput.

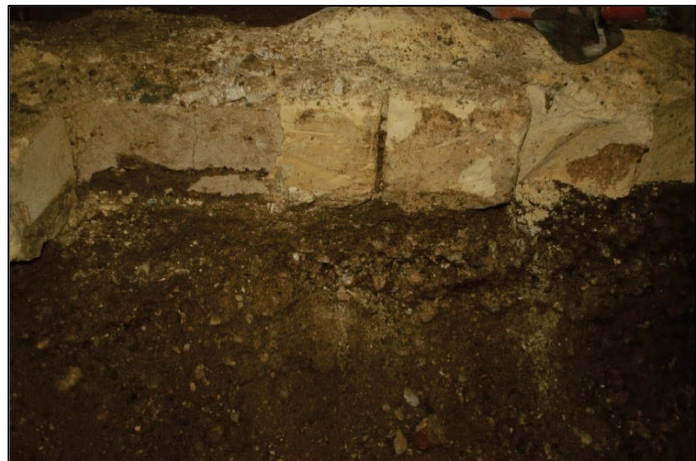
**FIG. 17** *De kiezellaag onder de funderingen van de keldermuren.*

Het tweede vlak werd eveneens manueel uitgegraven door de aannemer op aanwijzen van de archeoloog (fig. 16). Dit tweede vlak lag 40 tot 50 cm dieper en werd in omvang beperkt gehouden wegens de instabiliteit van het oostelijke en westelijke profiel. Na het registreren van dit tweede vlak werd er opnieuw dieper gegraven. 30 cm dieper onder vlak 2, in het derde vlak, waren eens op de kiezellaag, alle sporen en structuren afwezig. (fig. 17).

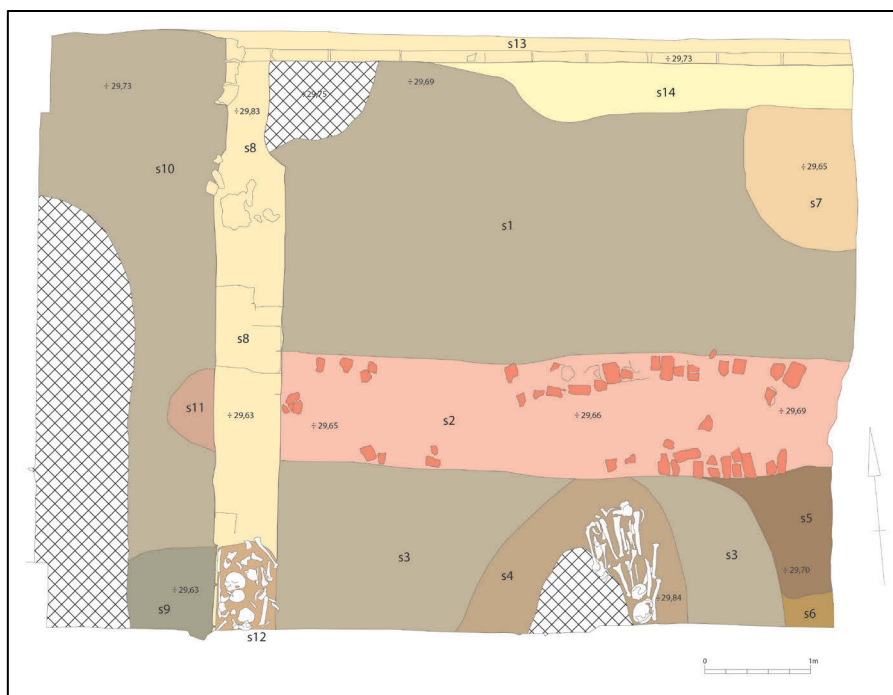
**FIG. 19** Overzichtsplattegrond van de aanwezige sporen in werkput 1, vlak 1.

In werkput 1 en 2 werden meerdere muren aangetroffen opgebouwd in Maastrichtersteen en baksteen (fig. 19, fig. 20, fig. 21, fig. 22, fig. 23 en fig. 24). Sommige hiervan werden deels vernield bij latere verbouwingen en zijn ofwel als restant van een opgaande muur of als fundering te herkennen. Al deze muren waren gefundeerd op de onderliggende kiezellaag (fig. 25).

Een eerste groep van muren (fig. 19, S8 en S13; fig.21, S8, S13 en S20), allemaal opgebouwd in Maastrichtersteen, behoren tot een eerste grote kelder die aan de westelijke zijde van werkput 2 tegen de funderingen van de kerk werd opgebouwd (fig. 23, S24, S34 en S36). Deze laatste bestond uit een onderliggende fundering in Maastrichtersteen waarop een trapsgewijze fundering in baksteen werd gemetseld. (fig. 26). De kelder was opgedeeld in meerdere vertrekken. Vlak tegen de fundering van kerk was er de aanzet van een tongewelf en bijhorende fundering in Maastrichtersteen zichtbaar die een ruimte/gang, lopende van noord naar zuid overdekte (fig. 23, S31 en S32). Of deze helemaal tot tegen de noordelijke keldermuur doorliep kon wegens het aanleggen van de liftkoker op deze plaats niet worden bevestigd. Het bovenste gedeelte van dit gewelf werd later afgebroken. Ten westen ervan, in werkput 1, bevond er zich een grotere ruimte die ook in twee was opgedeeld. De noordelijke muur was het zwaarst gefundeerd en was trapsgewijs opgebouwd (fig. 19, S13; fig. 20, S13; fig.27 en fig. 28). Deze werd bovenaan deels afgebroken voor latere verbouwingen. Aansluitend op deze muur liepen twee muren in zuidelijke richting (fig. 19, S8; fig.21, S8 en fig. 29)<sup>12</sup>. Tussen beiden bevond zich een derde noord-zuid lopende muur, nl. S20 (fig. 21, S20) die niet aansloot bij de noordelijke keldermuur, waardoor er een indeling ontstond in twee aparte vertrekken (fig. 30 en 31). Al deze noord-zuid lopende muren werden in een latere fase ofwel deels afgebroken ofwel deels herbruikt als fundering. In deze twee vertrekken werden restanten van een bakstenen vloer aangetroffen, ingebed op een mortellaag (fig. 20, S15A-B-C en fig. 32). Deze vloer was opgebouwd uit haaks tegen elkaar gelegde bakstenen<sup>13</sup>. Op drie plaatsen werd, voor het afwerken van de vloer, eerst één rij van één baksteen gelegd parallel aan de muur. Op één plaats gebeurde dit niet (fig. 21, S15A). Ook deze vloeren werden grotendeels vernield door later verbouwingen.

De kelder werd na verloop van tijd omgebouwd en na het opvullen werd een oost-west lopende bakstenen muur- en muurfundering (fig. 19, S2; fig. 21, S2; fig. 23, S22 en S23 en fig. 33) aangelegd. Alleen de meest westelijke muur en noordelijke muren in Maastrichtersteen en de fundering van de kerk bleven in gebruik. Deze bakstenen fundering<sup>14</sup> werd deels op de bakstenen vloer aangelegd en liep over een afgebroken muur (fig. 34) tot tegen de funderingen van de kerk. Het opgaande bakstenen muurwerk op deze fundering (fig. 35) is enkel bewaard in werkput 2<sup>15</sup>. Het tongewelf en de aansluitende noord-zuid lopende muur werden hiervoor grotendeels afgebroken<sup>16</sup>. Hierdoor ontstond een nieuwe indeling van het gebouw/kelder.

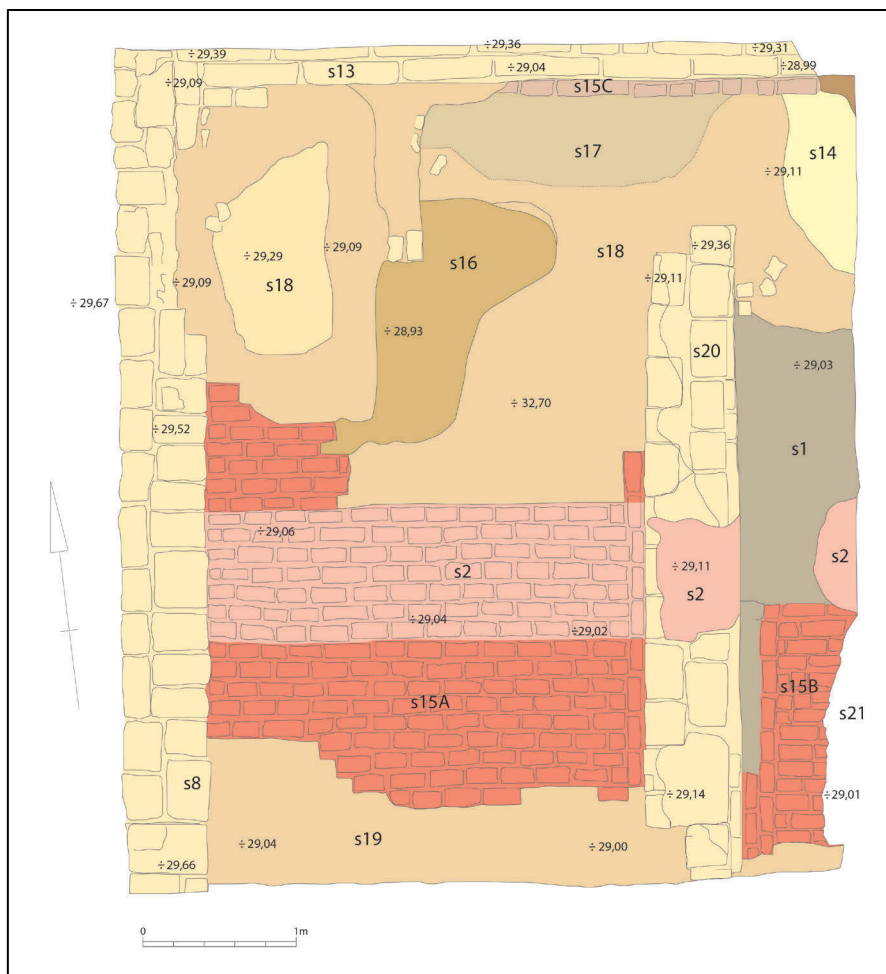
**FIG. 21** Overzichtsplattegrond van de aanwezige sporen in werkput 1, vlak 2.

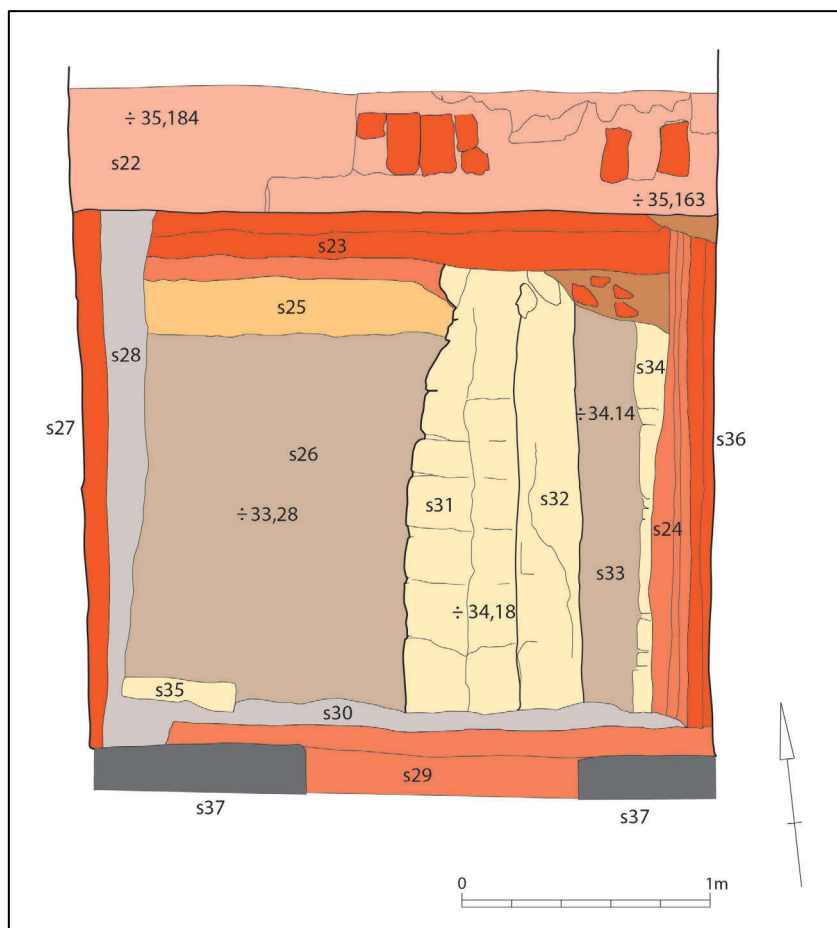
**FIG. 23** *Overzichtsplattegrond van de aanwezige sporen in werkput 2, vlak 1.*

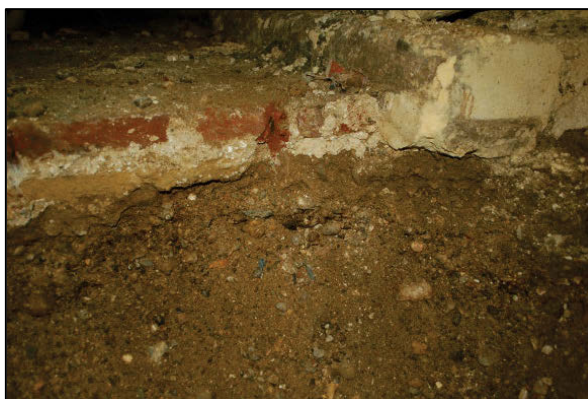
**FIG. 25** De funderingen en vloeren werden opgebouwd op de onderliggende kiezellaag.

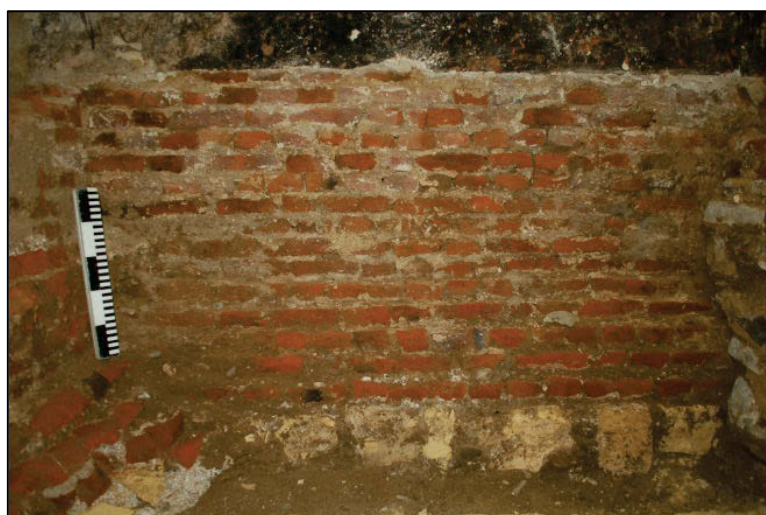
**FIG. 26** De westelijke fundering van de kerk in werkput 2.

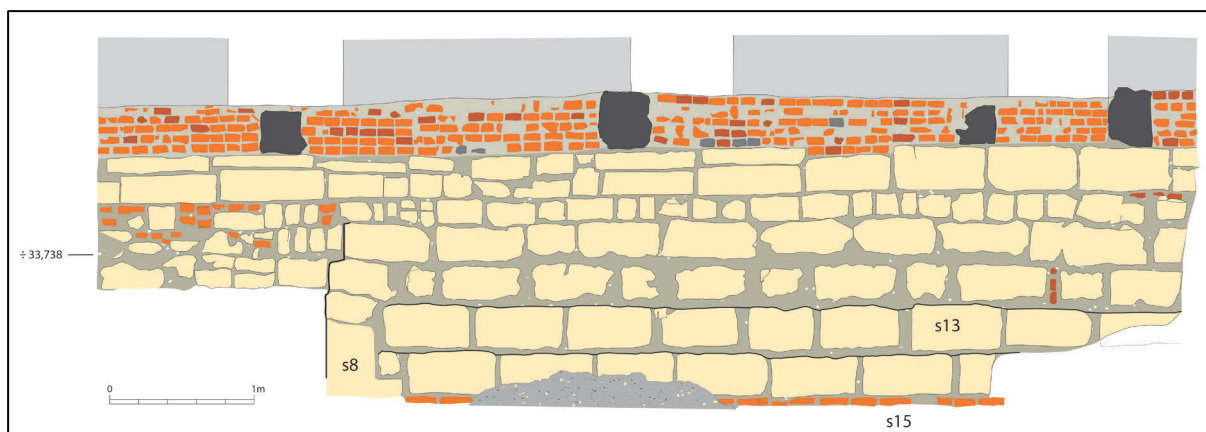
**FIG. 27** Werkput 1, noordprofiel: S8, S13 en S15.

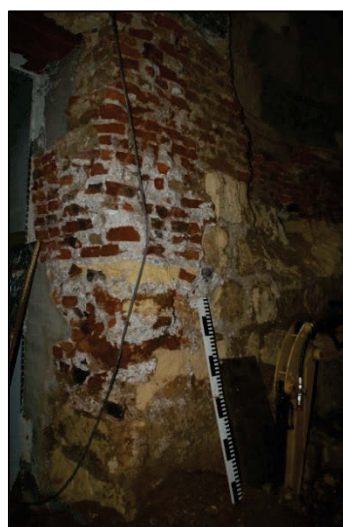
**FIG. 29** Werkput 2: de noord-zuid lopende muur in Maastrichtersteen, die pas tijdens een later bezoek werd gezien.

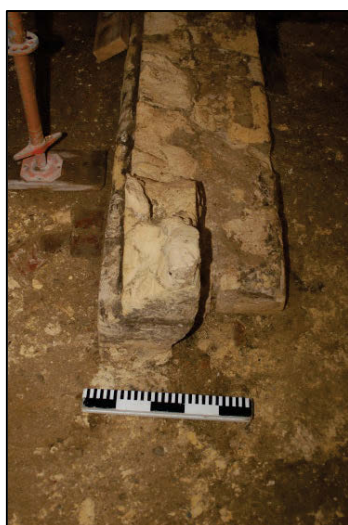
**FIG. 30** Werkput 1: Vlak 2: De muur(fundering) S20, noordelijk deel.

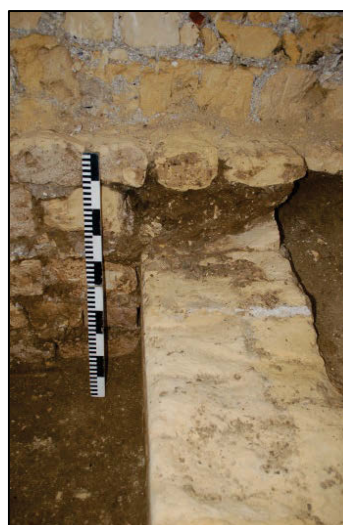
**FIG. 31** Werkput 1: Vlak 2: De muur(fundering) S20, zuidelijk deel.

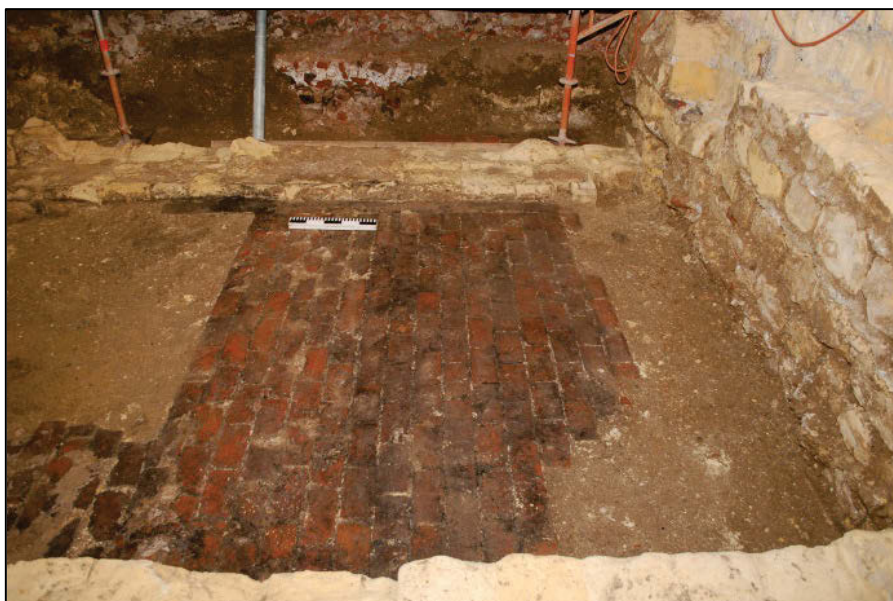
**FIG. 32** Een van de bakstenen vloeren in werkput 1, vlak 2.

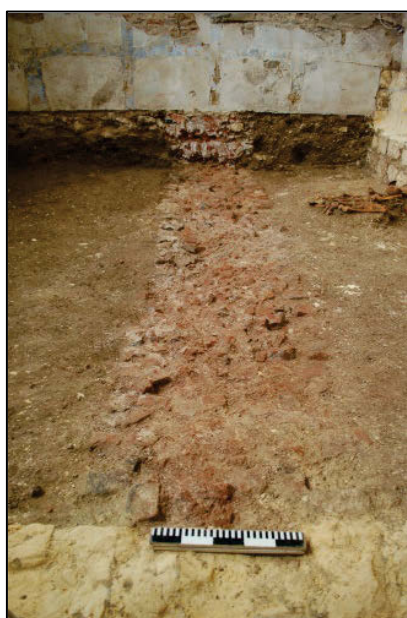
**FIG. 33** Fundering opgebouwd met brokstukken baksteen werkput 1, vlak 1 lopend van west naar oost.

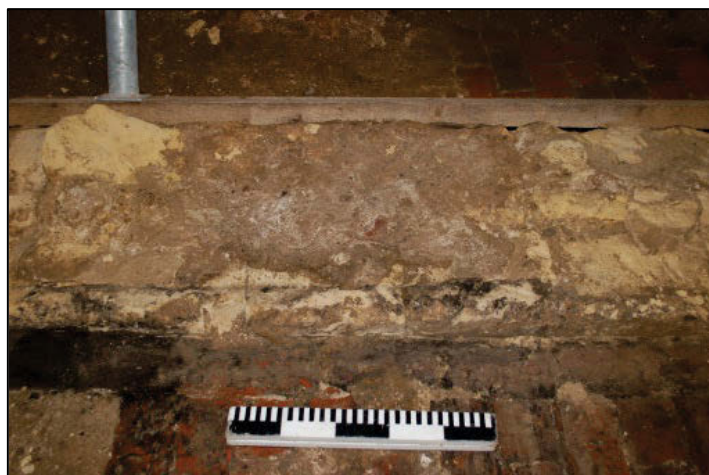
**FIG. 34** Restanten van de roze mortel op een muur in Maastrichtersteen.

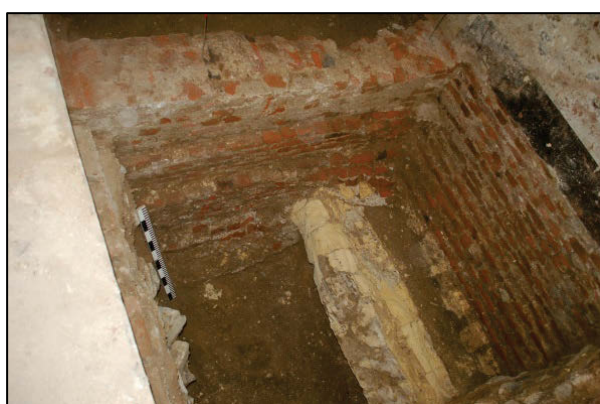
**FIG. 35** De bakstenen oost-west fundering in werkput 2.

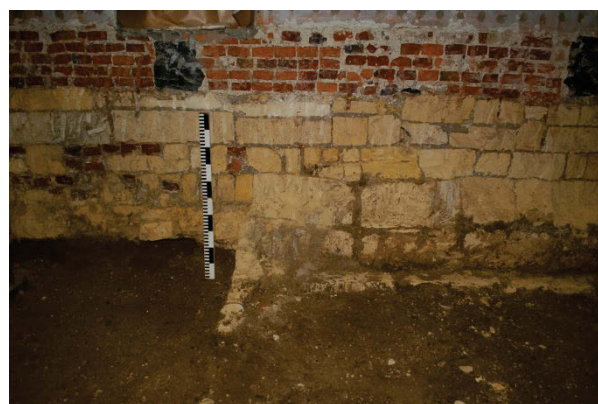
**FIG. 36** De nieuwe noordelijke fundering in Maastrichtersteen aangelegd over een oudere fundering.

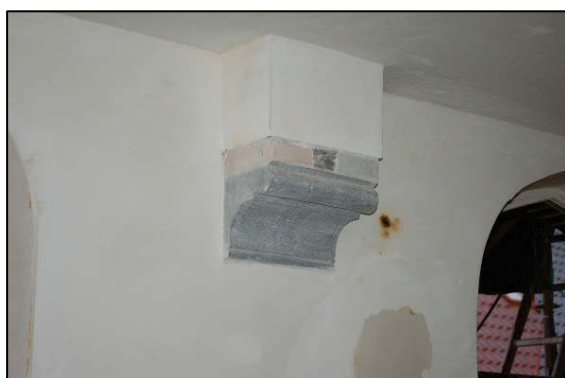
**FIG. 37** Eén van de kraagstenen op de eerste verdieping.

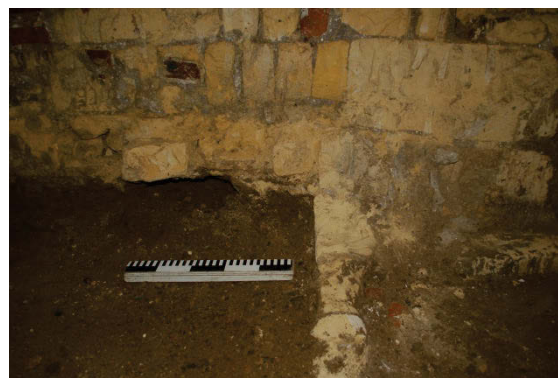
**FIG. 38** De nieuwe zuidelijke fundering in Maastrichtersteen aangelegd over een oudere fundering.

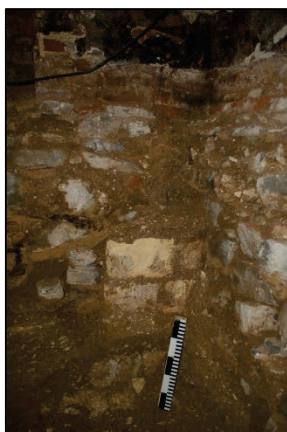
**FIG. 39** De nieuwe zuidelijke fundering in Maastrichtersteen in werkput 2.

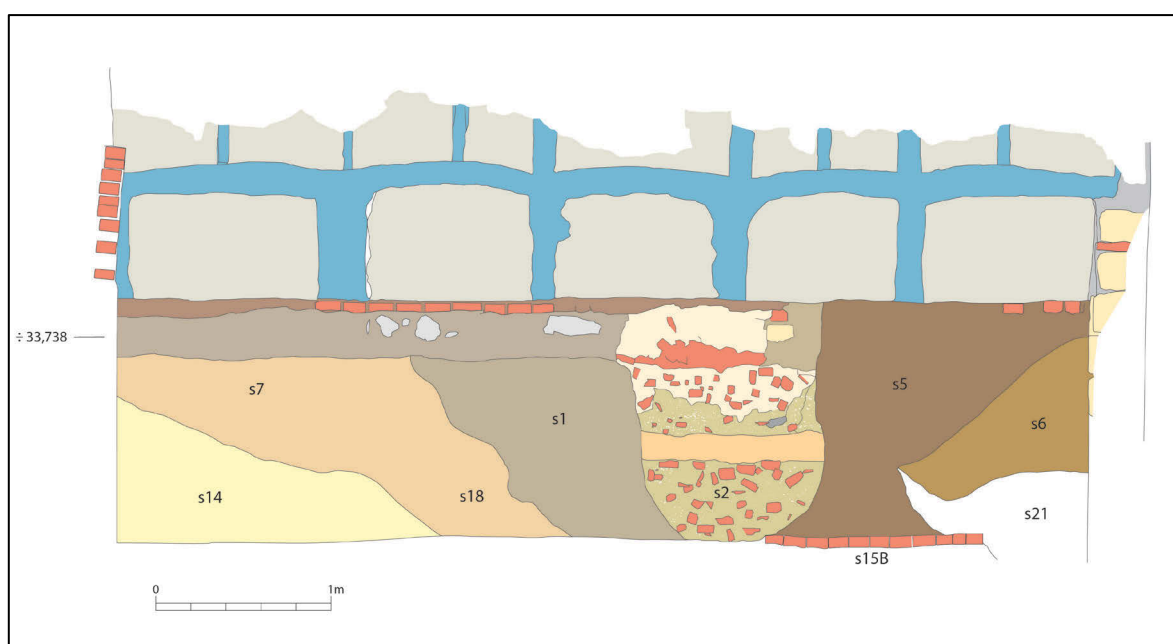
**FIG. 40** Werkput 1: het oostprofiel.

Op het onderliggende kiezelpakket liggen meerdere opvullingslagen (fig.40). Na het deels opbreken van de bakstenenvloer, het afbreken van enkele noord-zuid lopende muren in Maastrichtersteen in werkput 1 en het deels afbreken van het tongewelf in werkput 2 werd de bestaande kelder grotendeels opgevuld met meerder puin- en opvullingslagen waarin de fundering van de nieuwe bakstenen muur, lopende van west naar oost werd gefundeerd (fig. 40, S2 en fig. 41).

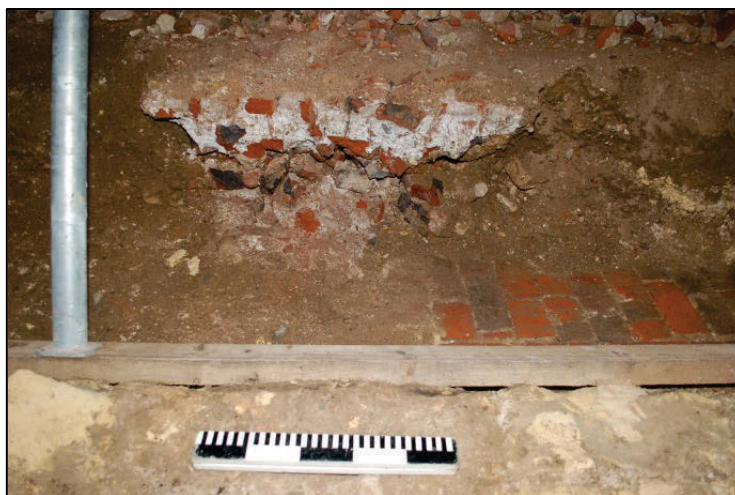
**FIG. 41** *Detail van het oostprofiel en S2.*

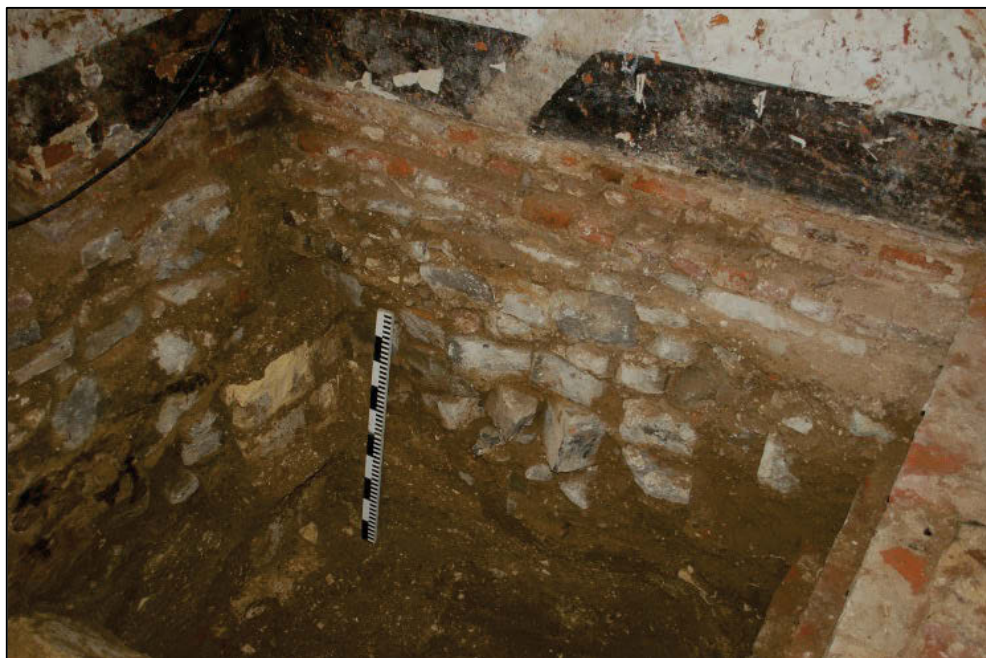
**FIG. 46** *Werkput 2: het zuid- en westprofiel.*

in het oostprofiel van werkput 1 konden vaststellen. In werkput 2 werd het afbreken van het tongewelf en het uitbreken van muren gevolgd door een volledige opvulling van de ruimte en de aanleg van de west-oost gerichte bakstenen muur. De recentste muren in werkput 2, zuidelijke en westelijke, kregen een losse fundering, bestaande uit puinafval van gerecupereerde blokken silex, Maastrichtersteen en baksteenfragmenten (fig. 44, S30; fig. 45, S28 en fig. 46). De zuidelijke deuropening in dit gedeelte van het gebouw, werd in laatste instantie opgevuld met baksteenpuin om de vloer in deze ruimte te verhogen.

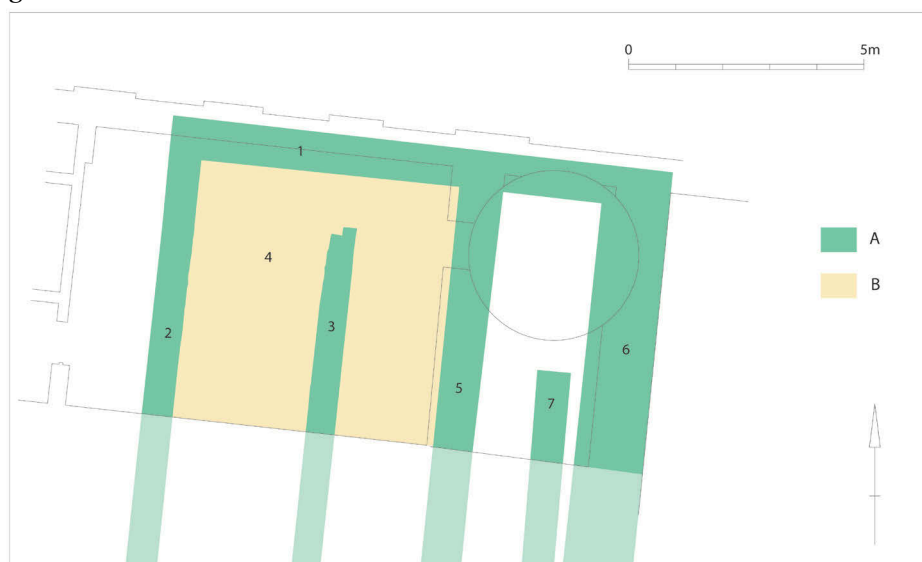
**FIG.47** Fasering van de muur- en funderingsresten: fase 1.

De aangetroffen sporen, vooral de restanten van de verschillende muren, geven ons een beeld van de opeenvolging van bouwfases. Alhoewel het niet altijd mogelijk was de twee werkputten met elkaar te verbinden werd toch gepoogd de opeenvolgende fasen in kaart te brengen en de resultaten moeten dan ook als hypothese benaderd worden (fig. 47, 50 en 51).

In een eerste fase werd een gebouw opgetrokken in Maastrichtersteen waarvan de fundering rechtstreeks op de onderliggende zeer kiezelrijke zandlaag lag. Dit gebouw liep aan de straatzijde (fig. 47, 1), voor zover we dit konden vaststellen, tot tegen de westelijke fundering van de kerk (fig. 47, 6 en fig. 48). Hierop sloten drie of vier muren aan die van noord naar zuid liepen. Een eerste (fig. 47, 2) maakte in het noordwesten een hoek met de muur aan de straatzijde en liep onder de later geplaatste muur van de huidige kelder verder door naar het zuiden. Hoever deze muur liep konden we niet vaststellen. Een tweede muur (fig. 47, 3), die wel tot dezelfde fase behoort, sloot niet rechtstreeks aan bij deze aan de straatzijde en vertoonde een duidelijk onderbreking waar een doorgang veronderstelt wordt. Ook deze muur loopt verder door naar het zuiden. Tussen beide laatste muren bevonden zich plaatselijk de restanten van een bakstenen keldervloer (fig. 47, 4). Een derde - deze hebben we alleen na een laatste bezoek kunnen fotograferen in het westprofiel van werkput 2 (fig. 47, 5) en we zijn dus niet zeker dat deze tot deze fase behoorde - zit tussen de westelijke kerkmuur en de vorige muren. Deze muur werd wel aan de zuidzijde deels in een latere fase afgebroken en de vrijgekomen ruimte werd later met een metselwerk van baksteen opgevuld. Tussen muren 3 en 5 werden eveneens restanten van een bakstenen vloer aangetroffen. Een vierde noord-zuid lopende muur bevond zich in werkput 2. Deze vertoonde bovenaan de restanten van een half tongewelf waarschijnlijk aanleunend tegen de derde muur (fig. 47, 7 en fig. 49). Het is niet zeker of deze muur tot deze eerste fase behoort maar aangezien ze later na afbraak overbouwd wordt met een bakstenen muur laten we ze toch tot deze fase behoren. Hoever de muur van het tongewelf naar het zuiden liep en of ze aansloot bij de muur aan de straatzijde konden we niet vaststellen. De volgende muur in oostelijke richting is de fundering van de westelijke kerkmuur (fig. 47, 6). Het is duidelijk dat de opgaande muren van deze net besproken funderingen in een latere fase werden afgebroken tot op eenzelfde niveau en dat vanaf de bakstenen keldervloer het geheel werd opgevuld met meerdere bruingrijze lagen vol met fragmenten Maastrichtersteen, mortel en bakstenen. Het weinige materiaal uit de opvullingslagen dateert, voor zover we dateerbaar materiaal hebben, uit de 17de, 18de, 19de eeuw en geeft dus weinig houvast om de opvullingslagen te dateren.

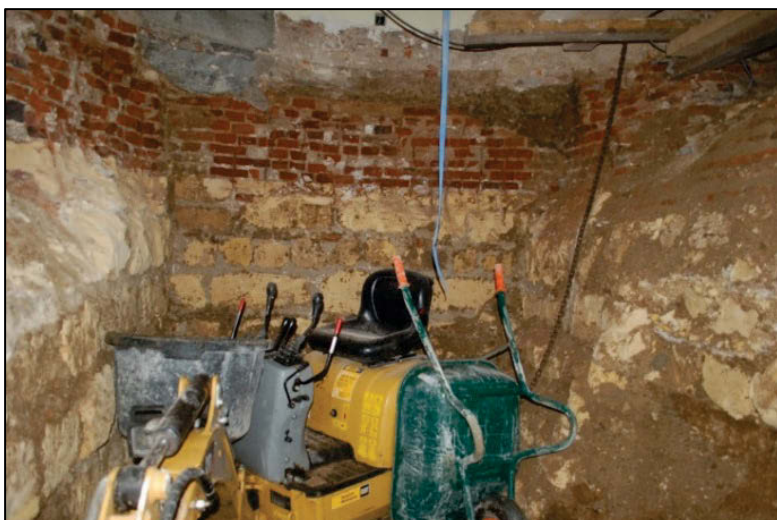
**FIG.48** *Zicht op de noordelijke en westelijke fundering van de kelder.*

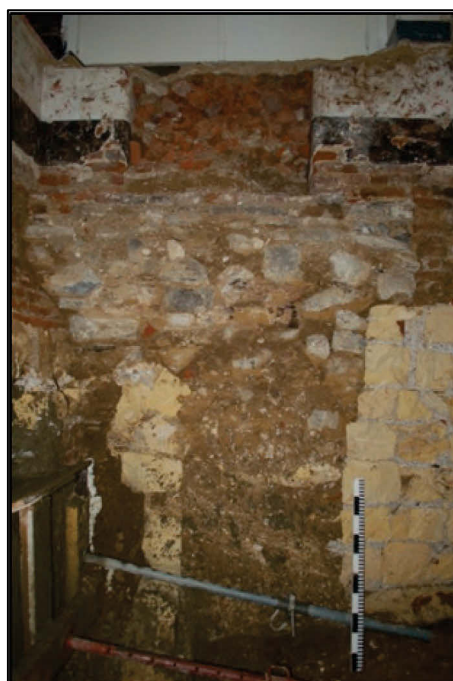
**FIG.49** *De aanzet van het tongewelf.*

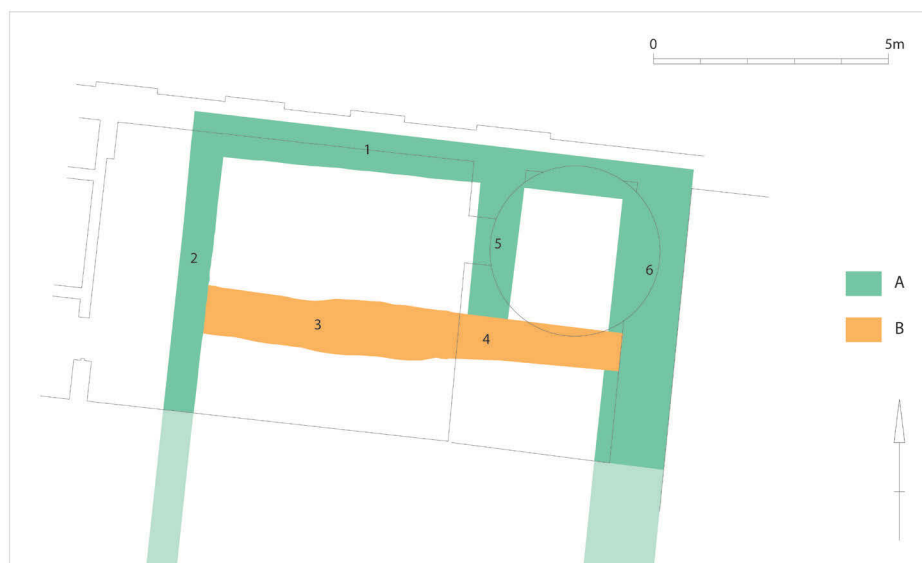
**FIG.50** Fasering van de muur- en funderingsresten: fase 2.

In een tweede fase werd in het midden van de huidige kelder in werkput 1 een nieuw fundering uitgegraven, dwars door de opvullingslagen heen steunend op de keldervloer en lopende van oost naar west (fig. 50, 3). Deze stopt in het westen tegen de noord-zuid lopende muur (fig. 50, 2) maar gaat duidelijk over een noord-zuid lopende afgebroken muur (fig. 50, 5) en sluit aan bij een restant van een gemetselde bakstenen fundering in werkput 2 (Fig. 50, 4) die tot tegen de westelijke muur van de kerk loopt (Fig. 50, 6). De functie van deze fundering/muur is niet gekend. Eveneens is het niet te achterhalen of deze in de volgende fase nog bestond.

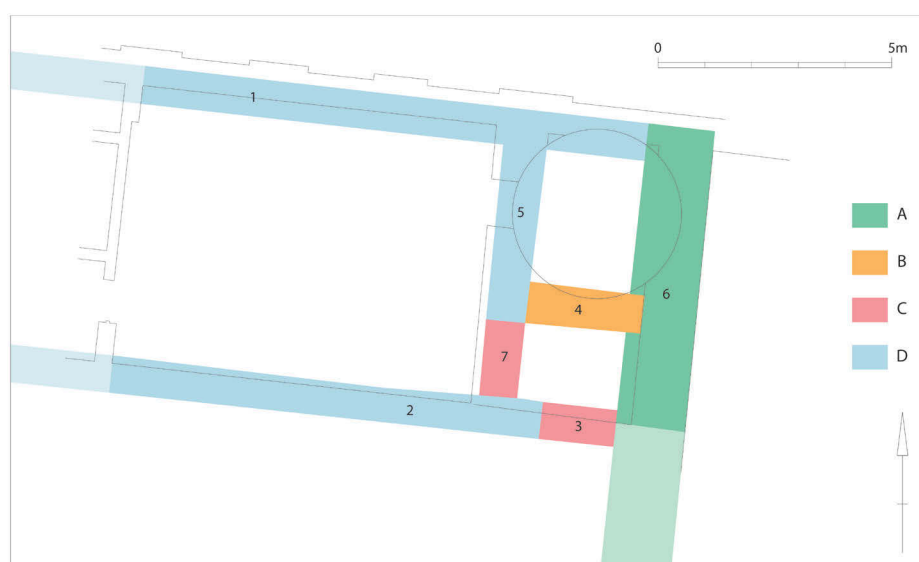
**FIG.51** Fasering van de muur- en funderingsresten: fase 3.

Tijdens een derde fase werd het volledige gebouw opnieuw opgebouwd gebruikmakend van sommige vorige funderingen. Anderen werden deels of volledig weggebroken. De historische bronnen vermelden dat de 17de-eeuwse straatvleugel in 1883 wordt afgebroken<sup>20</sup>. Aan de zijde van de Boomgaardstraat werd de oude muur na de afbraak verder opgebouwd met enkele rijen herbruikte Maastrichtersteen waarop de muur hogerop in baksteen werd gemetseld (fig. 51, 1). Deze muur liep verder door naar het westen; verder dan de oudere muur, waardoor deze ruimte een andere oriëntatie kreeg met een langere gevel aan de straatzijde dan voorheen. In het zuiden werd een volledig nieuwe fundering opgebouwd met herbruikte Maastrichtersteen (fig. 51, 2). Deze muur liep van oost naar west, loopt duidelijk over de oudere muren die van noord naar zuid liepen en stopt op een kleine twee meter van de westelijke kerkmuur (fig. 51, 6). De ruimte tussen dit uiteinde en de westelijke kerkmuur werd later opgevuld met silexblok- en Maastrichtersteen fragmenten, waarop dan deels verder werd gebouwd in baksteen en een deuropening uitgespaard bleef (fig. 51, 3). Hetzelfde gebeurde in het verlengde aan de zuidzijde van een noord-zuid muur van de eerste fase (fig. 51, 7). Het gebouw kreeg dus een oost-west oriëntatie in deze fase.

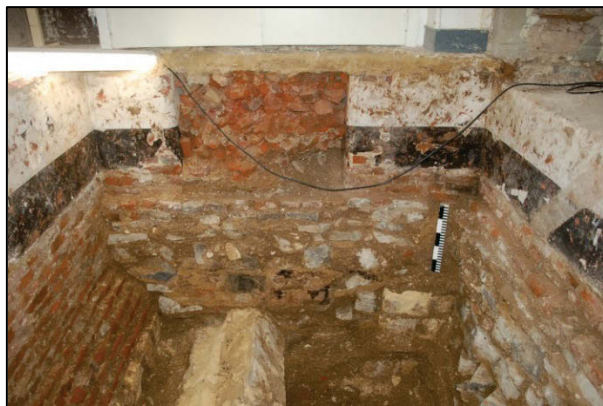
**FIG.52** De nieuw gecreëerde deuropening aan de zuidzijde van put .

In dit gebouw werd in recentere periode het vloerniveau verhoogd. Dit is zowel te zien in werkput 1 als in 2. In werkput 1 is dit vast te stellen aan de schraagstenen in de kelder muur die weggehakt werden en de houten vloer op metalen poetrellen werd aangebracht. In werkput 2 is dit goed te merken in het zuidelijke profiel waar deze deuropening deels werd opgevuld met baksteenfragmenten waarop een nieuwe dorpel/ vloer werd aangebracht (fig. 52).
