Een laatmiddeleeuwse waterput langs de Oostendestraat in Torhout (W.-VI.)

Eindverslag van een toevalsvondst

Agentschap
Onroerend
Erfgoed

Onderzoeksrapporten agentschap Onroerend Erfgoed nr. 268

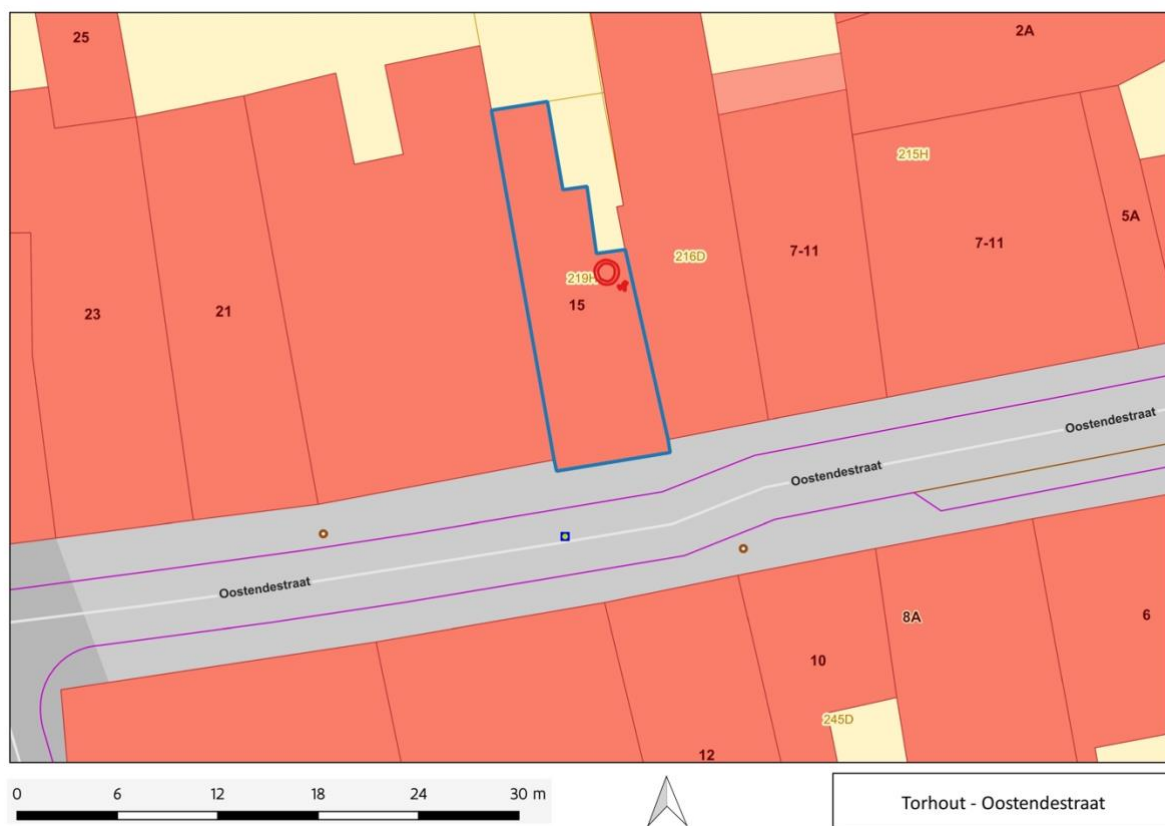
Figuur 3: Het perceel met de plaats van de waterput en het vloerrestantje ten zuidoosten van de waterput, op GRB (© AGIV).

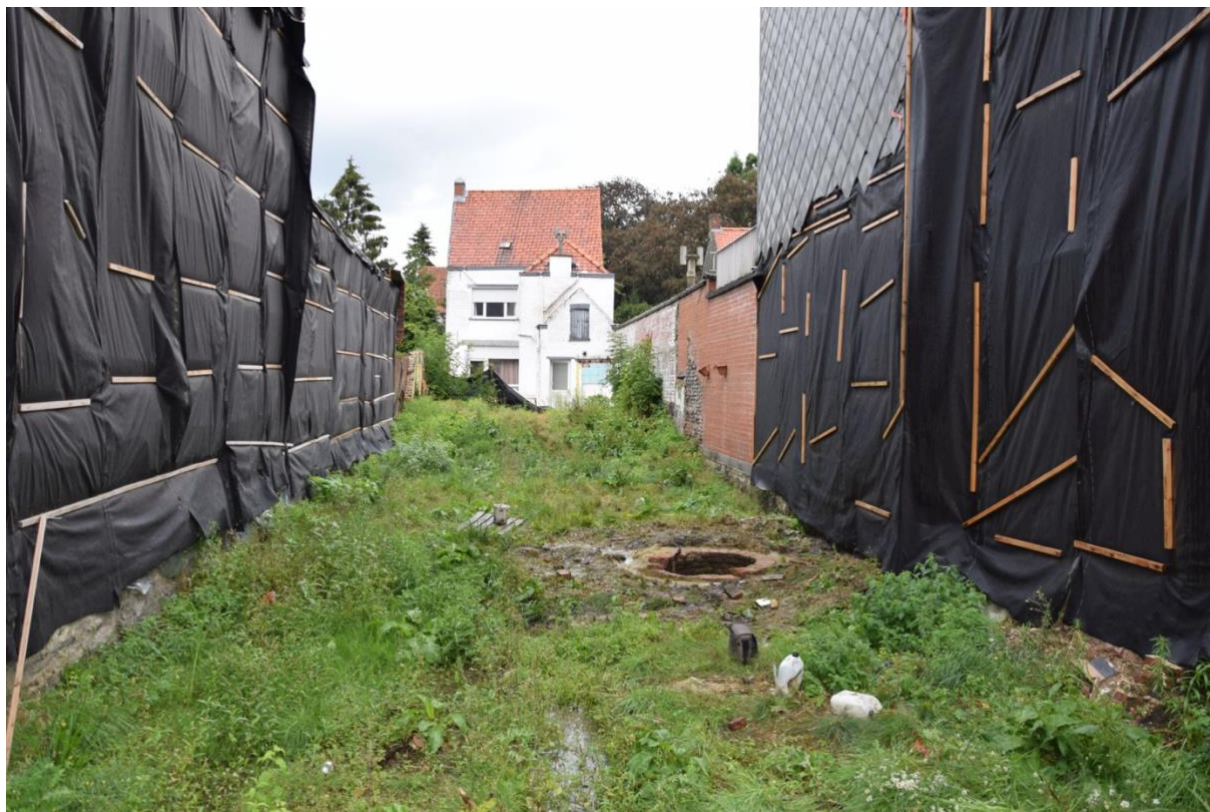
Figuur 4: Het perceel vanaf het voetpad aan de straatkant, richting noorden, met de waterput langs de oostkant van het perceel.

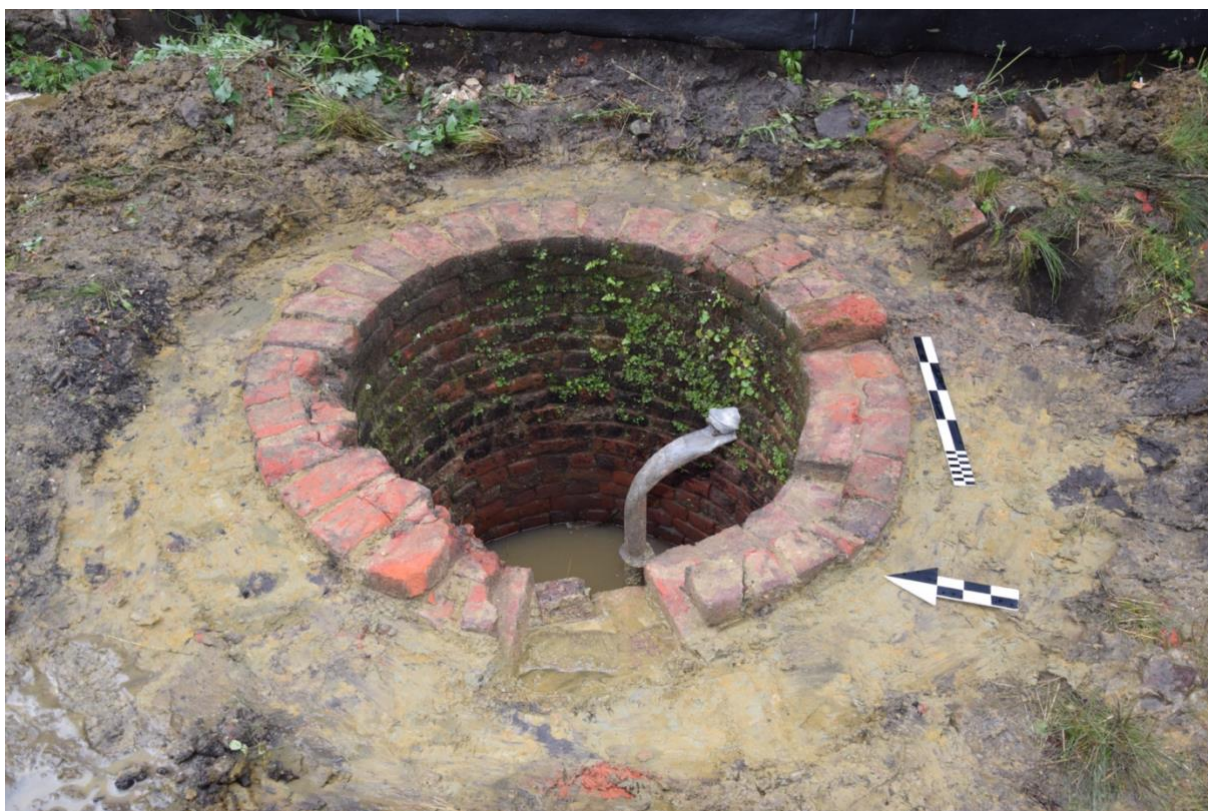
Figuur 5: De waterput, na opschoning van de contouren. Foto naar het oosten.

Op ca. 10,5 m van de gevellijn aan de straatkant (gemeten tot het middelpunt van de waterput), langs de oostkant van het perceel, was een ronde, gemetselde waterput aangetroffen (Fig. 5-6). De waterput had een buitendiameter van ca. 1,5 m en een binnendiameter van ca. 1,10 m: de putwand was immers één baksteenlengte dik. Enkel rode bakstenen waren gebruikt, gemetst met aardmortel. Er is een duidelijk metselverband: om de twee lagen zijn de bakstenen in hun lengte radiaal geplaatst en komen de stootvoegen overeen; in de lagen waarmee wordt afgewisseld, zit er verder geen patroon. De vastgestelde baksteenformaten waren 21,5 à 23 à 23,5 X 10 à 11 X 6 à 6,5 à 7 cm.

In de waterput kon een diepte van ca. 2,2 m worden vastgesteld. De bodem kon echter niet onderzocht worden door de aanwezigheid van een dik slibpakket. In het slib konden geen metaalvondsten worden gedetecteerd, maar er werden wel een aantal aardewerkscherven uit gerecupereerd door de vinder. Het regenweer had er op de dag van de terreinregistratie echter voor gezorgd dat de bodem goed gevuld was met water waardoor verder onderzoek niet mogelijk was. Verder viel er bij de binnenwand wel op dat er een zwarte aanslag op de bakstenen zat.

Aan de westkant van de waterput lijken verwijderde bakstenen aan te geven dat hier in latere tijden doelbewust een opening is gecreëerd, mogelijk voor de geleiding van de loden waterbuis die nog steeds in de waterput stak (Fig. 5). Deze wijst erop dat de waterput mogelijk tot in de vroegmoderne of moderne periode in gebruik bleef.

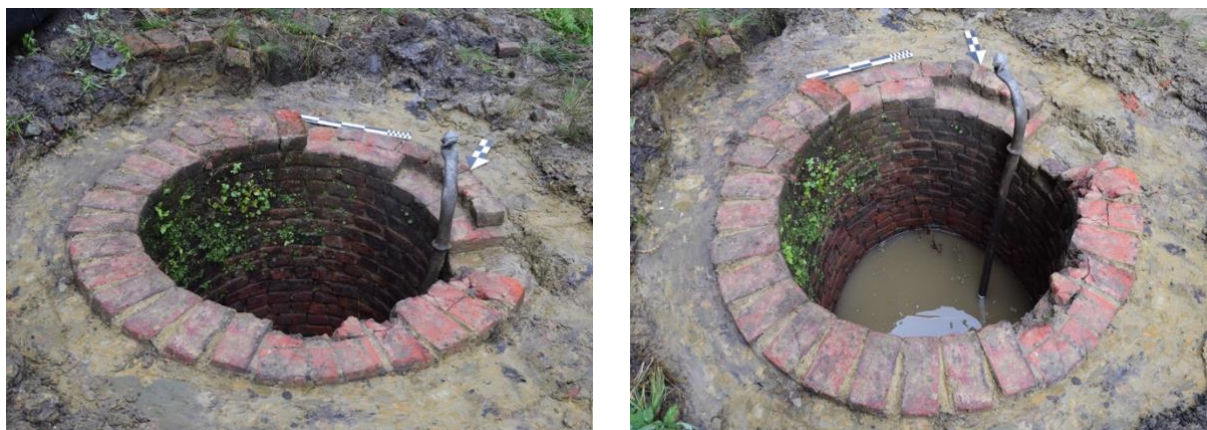
Figuur 6: Links: de waterput, vanuit het noordnoordwesten. In het zuidzuidoosten bevindt zich de restant van een bakstenen vloerniveau. Rechts: zicht binnenin de waterput, vanuit het noorden.

Naast de waterput bevond een 7-tal bakstenen zich op een horizontaal niveau: wellicht de laatste restant van een vloerniveau (Fig. 6). Ook hier gaat het om rode bakstenen, met formaat 21 à 21,5 X 10,5 X 6 cm. Een direct stratigrafisch verband tussen het vloerniveau en de waterput was er niet. Het vloertje bevond zich wel direct op de natuurlijke bodem en geeft dus het oudste loopniveau aan, dat

amper lager lag dan het huidige straatniveau. Andere structuren werden op het braakliggend terrein dat vol onkruid stond, niet meteen opgemerkt.

Het bakstenen vloerniveau dat net naast de waterput – maar zonder direct onderling verband – werd aangetroffen, moet eveneens uit die tijd of later dateren gezien de overeenkomende baksteenformaten. De positie meteen op de natuurlijke ondergrond geeft aan dat er op deze plaats geen complexe stratigrafie aanwezig is en dus geen oudere occupatie, misschien omdat de waterput zich bevond op het achtererf.

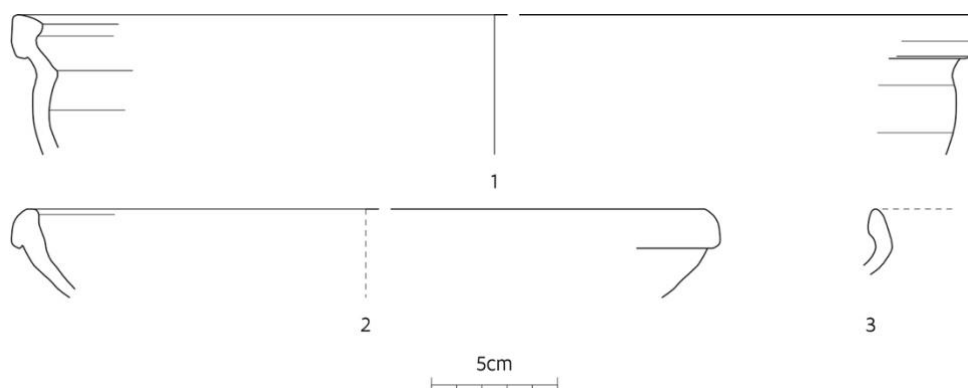
Uit het slib van de waterput konden verschillende aardewerkscherven worden gerecupereerd (Fig. 7):

- gedraaid fijn grijs:
 - o 1 bandvormig randje (TO_OO_18_003)
 - o 1 afgeplatte bandvormige komrand met dekselgeul (TO_OO_18_001)
 - o 1 bandvormig, licht ondersneden komrand (TO_OO_18_002)
 - o 4 wandscherfjes
- gedraaid rood:
 - o 1 fragment van ingeknepen (kan/kruik)bodem
 - o 2 wandscherfjes.

Het aardewerkensemble wijst duidelijk naar de 14de eeuw.⁴

Figuur 7: De drie diagnostische, grijze randscherven, gevonden in het slib van de waterput.

De datering op basis van de baksteenformaten komt in zijn vroegste chronologisch segment dus overeen met de aangetroffen aardewerkscherven die zeer duidelijk naar de 14de eeuw wijzen. Het aardewerk levert hier dan ook het bewijs dat deze baksteenformaten wel degelijk in de tweede helft van de 14de eeuw kunnen thuishoren, én doen bovendien concluderen dat het hier een laatmiddeleeuwse, meer bepaald 14de-eeuwse waterput betreft.
