## Sint-Mauritiuskerk (Varsenare, W.-VI.)

Eindverslag van een toevalsvondst

Agentschap  
Onroerend  
Erfgoed

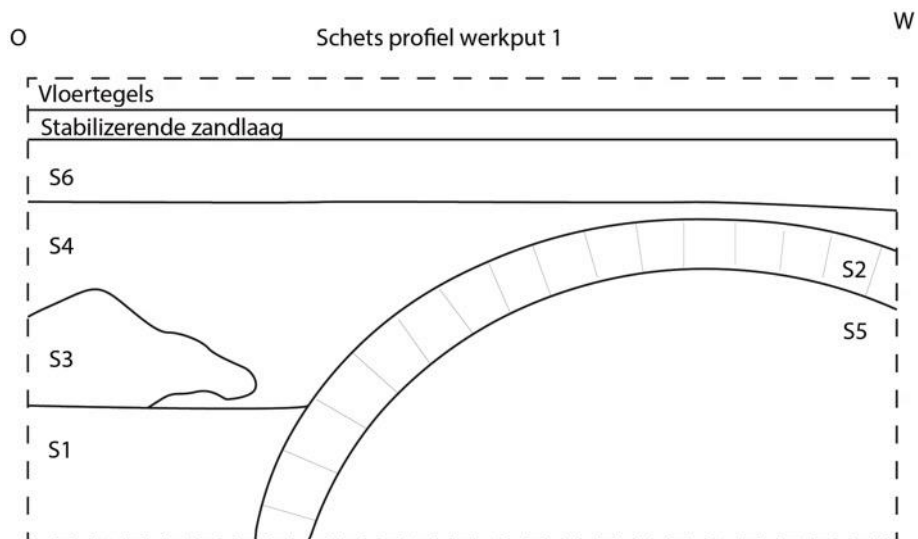
Figuur 15: Veldschets van het O-W profiel uit werkput 1.

In werkput 1 werden in het vlak geen relevante sporen aangetroffen. Enkel het Oost-West profiel van de put bleek archeologisch relevant. Deze werd dan ook uitvoerig beschreven en gefotografeerd. In dit profiel zijn duidelijk de resten zichtbaar van een in baksteen uitgevoerde spaarboog (S2). Deze boog is uitgewerkt in roodbakkende bakstenen met groot formaat (kopse zijde 13x6cm) en witte kalkmortel. Aansluitend op deze spaarboog zijn delen van een in veldstenen opgetrokken dragende muur aanwezig (S1). De muur is opgetrokken in groengrijze veldsteen blokken met daartussen lichtbruin zand (zavelmortel). Door de onderlinge relatie tot de spaarboog kan gesteld worden dat de muur in natuursteen een jongere datering kent dan de onderliggende spaarboog.

Boven de spaarboog en de veldstenen muur bevindt zich verder een muur in baksteen aangevuld met enkele blokken groengrijze veldsteen (S4). De bakstenen in de muur zijn roodbakkend en hebben een formaat van lengte? b 11cm x h 5,5cm. Er werd een witte kalkmortel gebruikt om de stenen vast te leggen. Op de onderste delen van de muur lijken daarbij restanten aanwezig te zijn van een beschilderde grafkelder (S3). Mogelijk werd voor deze grafkelder gebruik gemaakt van de reeds aanwezige massieve muur om een deel van de kelder te vormen. Op het witte pleisterwerk van de grafkamer zijn restanten te zien van een orangerode beschildering.

De bovenste lagen van de muur bestaan hoofdzakelijk uit bakstenen (l 20cm x h 5,5cm met witte kalkmortel). De muur kent hier een witte pleisterlaag (S6) wat een aanwijzing is voor het zichtbaar zijn van deze delen van de muur aan de binnenzijde van het gebouw. Opvallend hierbij is dat het pleisterwerk doorloopt tot net boven de bovenkant van de bakstenen spaarboog. Het toenmalige loopniveau bevond zich dus juist boven de spaarboog, op ruwweg 30cm onder het huidige loopvlak. De precieze functie of datering van de muurresten zijn moeilijk te achterhalen. Vermoedelijk gaat het hier om restanten van een buitenmuur met een deels in veldsteen uitgewerkte sokkel van de voormalige kruiskerk uit de 13de-16de eeuw.

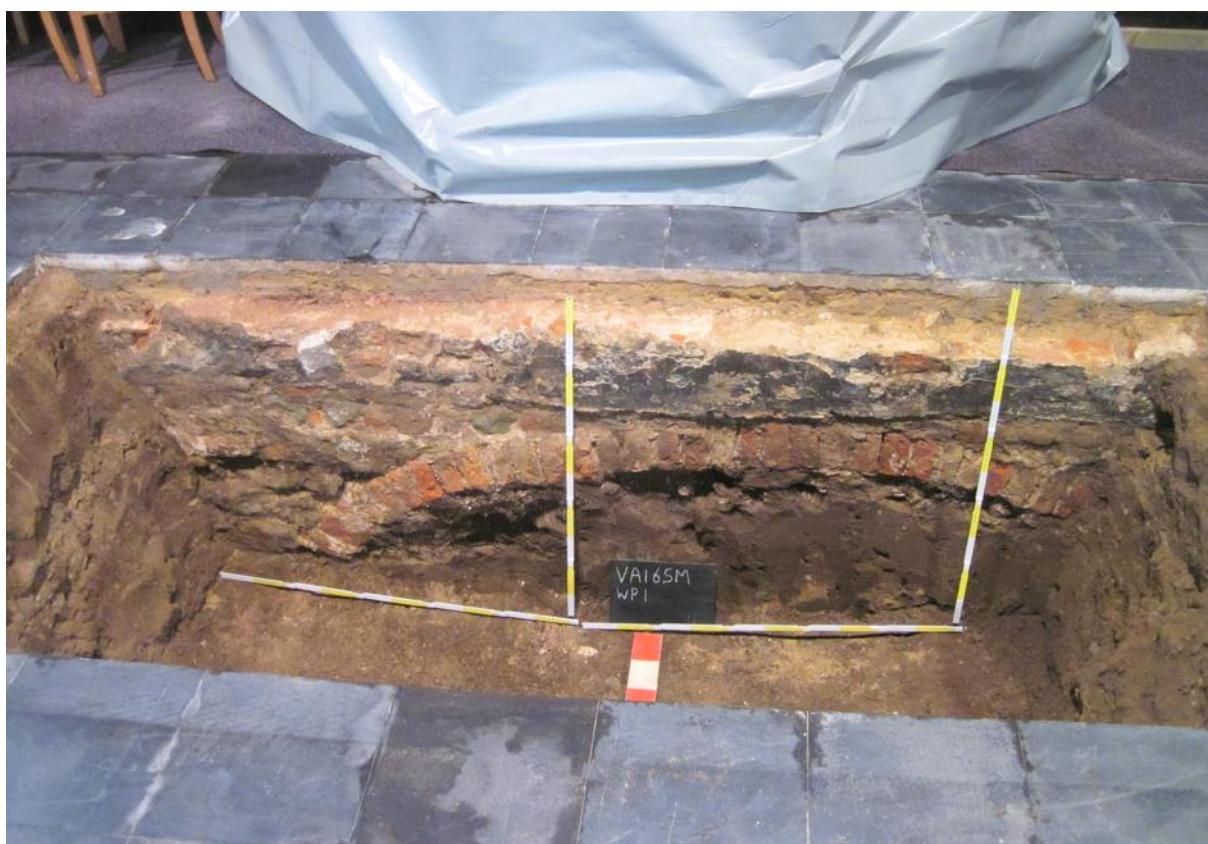
Figuur 16: Overzicht op werkput 1 met de duidelijke spaarboog (S2) in het profiel (© Raakvlak).

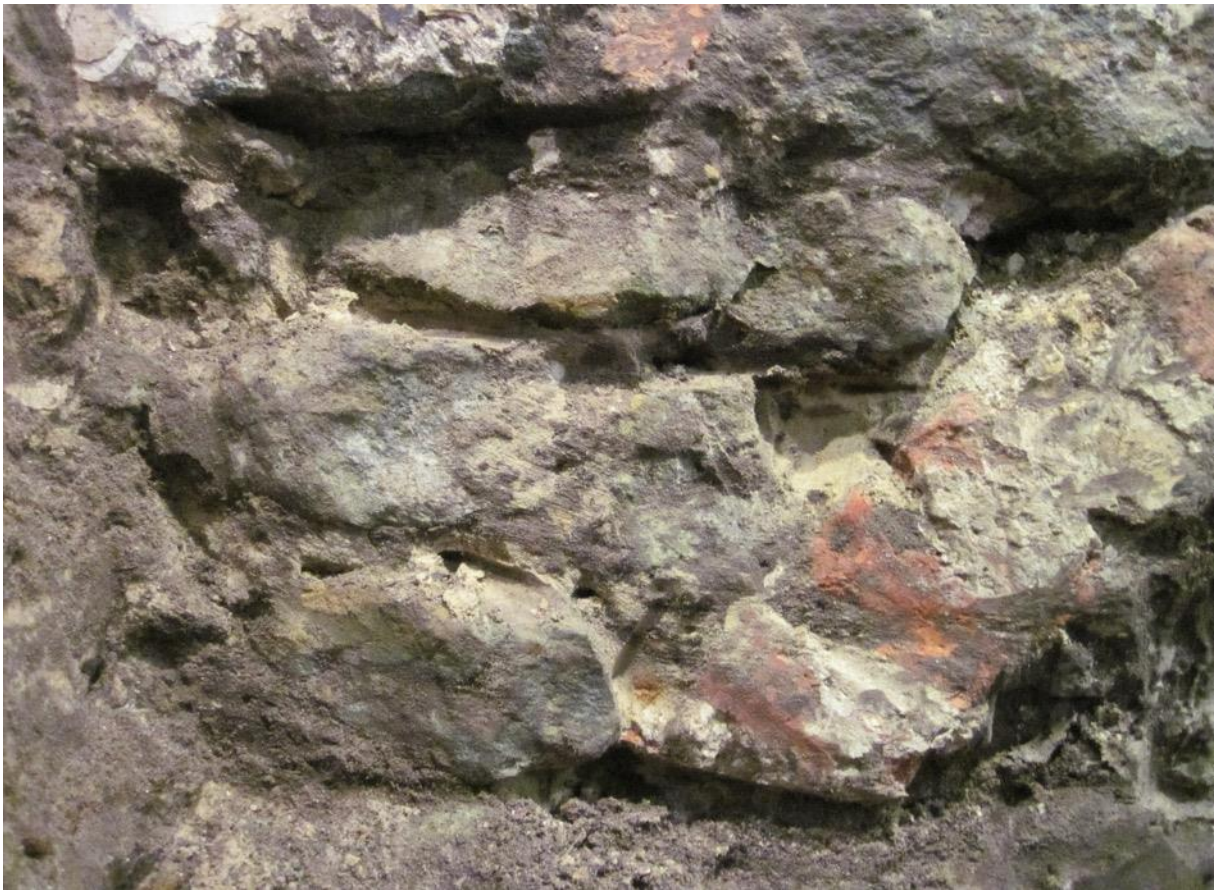
Figuur 17: Detail van aansluiting van de veldstenen muur (S1) op de spaarboog (S2) (© Raakvlak).

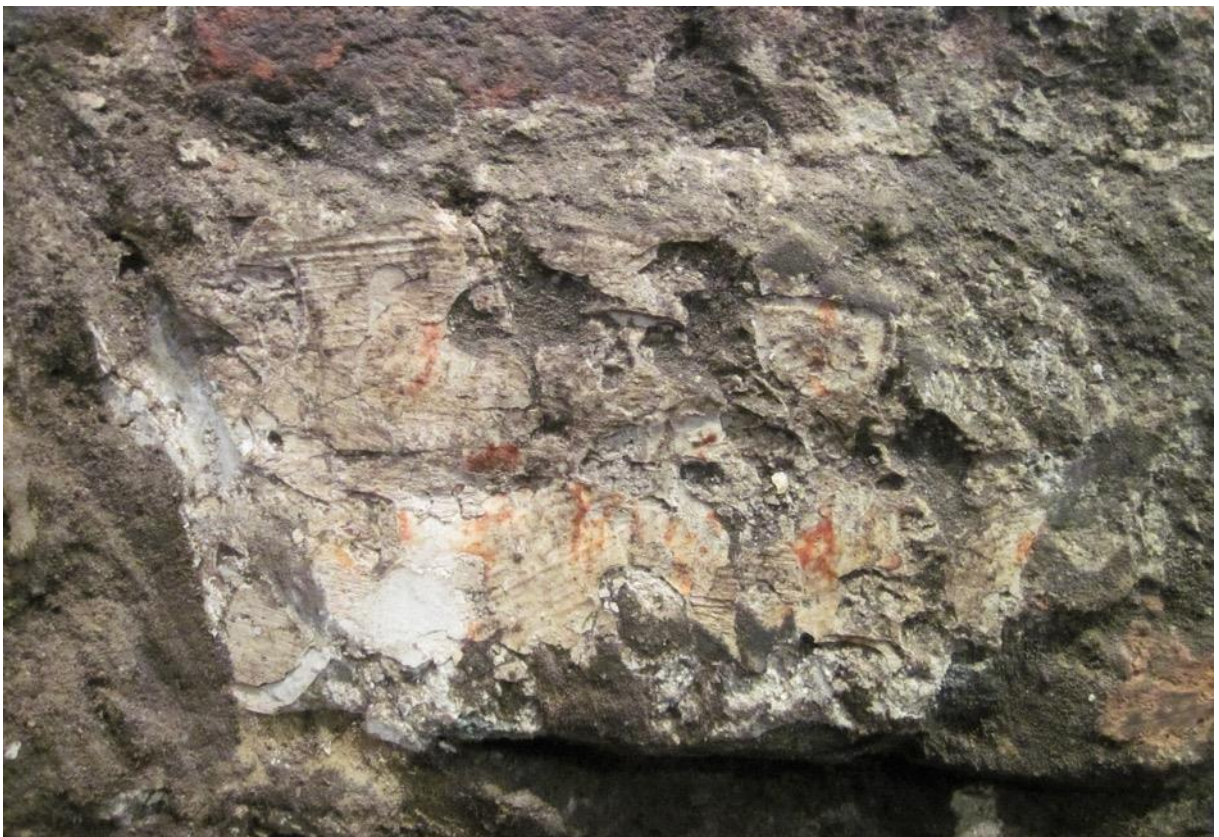
Figuur 18: Restanten van beschilderd pleisterwerk, vermoedelijk van een graf (S3) (© Raakvlak).

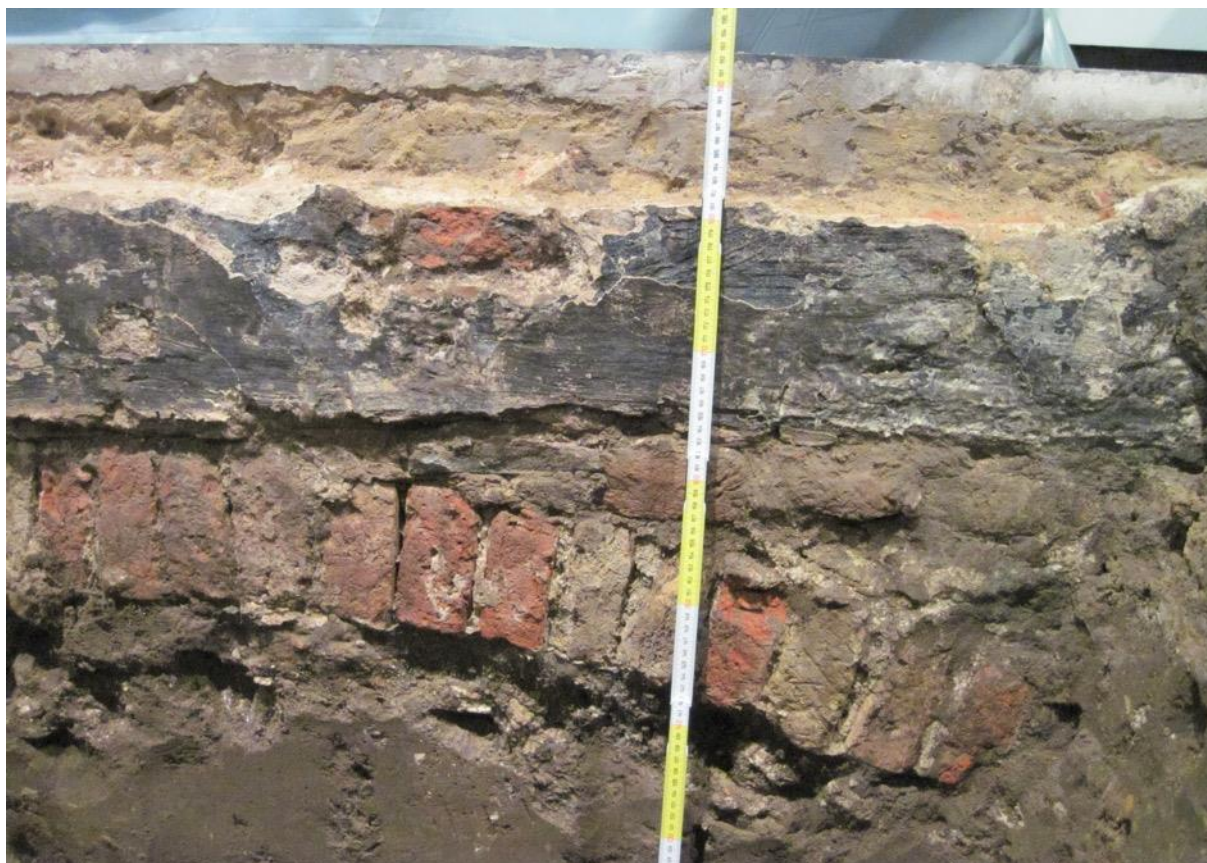
Figuur 19: Detail van de muuropbouw met pleisterwerk (S6) op de onderliggende spaarboog (S2) (© Raakvlak).

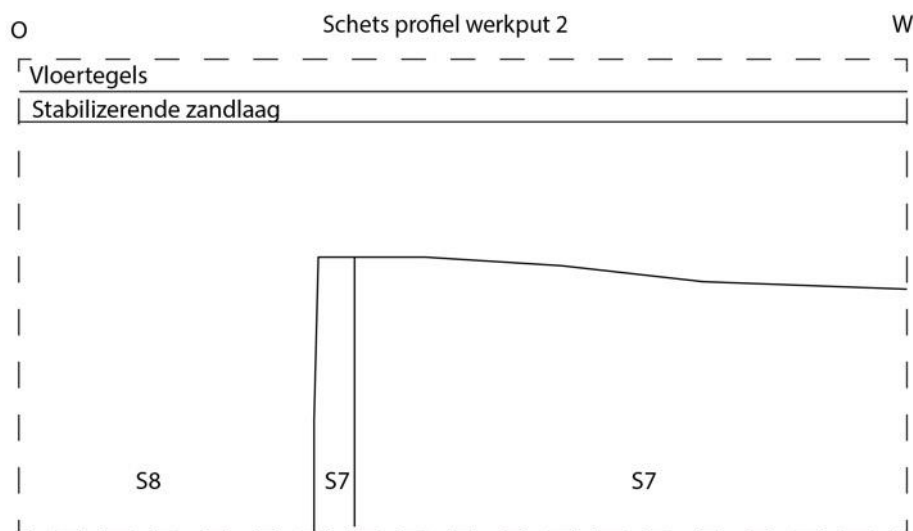
Figuur 20: Veldschets van het o-w profiel uit werkput 2.

Ter hoogte van werkput 2 werden de resten van een reeds uitgebroken beschilderde grafkelder blootgelegd. De bewaarde resten bevonden zich in het oost-west profiel van de put. De omliggende bodem (S8) bestaat uit donkerbruin zand waarin vele brokjes mortel en baksteen zijn ingemengd. De zone boven het graf bevat iets meer puin maar een echte aflijning tussen de pakketten is niet te zien. Dieper ingaand op de grafkelder zelf is 1 binnenmuur grotendeels bewaard gebleven in het profiel. De muur is opgebouwd uit rode bakstenen waarop een witte pleisterlaag werd aangebracht. Op de pleisterlaag zijn verder nog enkele resten van beschilderingen op te merken. De duidelijkste beschilderingen kunnen gezien worden als een reeks rode kruisen die doorlopen tot ongeveer halweg de grafkelder. Tussenin de kruisen zijn zwarte kronkels geschilderd die mogelijk deel uitmaken van leliekruisen. Centraal op de keldermuur zijn dan weer vage schildersporen op te merken van een grootkruis in rode en zwarte verf en enkele niet verder te bepalen schilderingen. Het overige deel van de schilderingen zijn niet meer bewaard. Uit het uitgebroken puin van de grafkelder kon wel nog 1 beschilderde baksteen worden gerecupereerd die een indicatie is voor de hoofdbeschildering van het graf. Het gaat hier om de bovenkant van twee figuren die waarschijnlijk Maria en Jezus moeten voorstellen. De slechte bewaring van de schilderingen heeft deels te maken met een eerdere versterking van het graf. Het graf was reeds opgevuld met puin en elk spoor van de dekstenen ontbrak. Op basis van reeds gekende beschilderde grafkelders wordt voor deze grafkamer gedateerd tussen het derde kwart van de 13de en de 14de eeuw. Het gaat dus om een vroeg voorbeeld.<sup>3</sup>

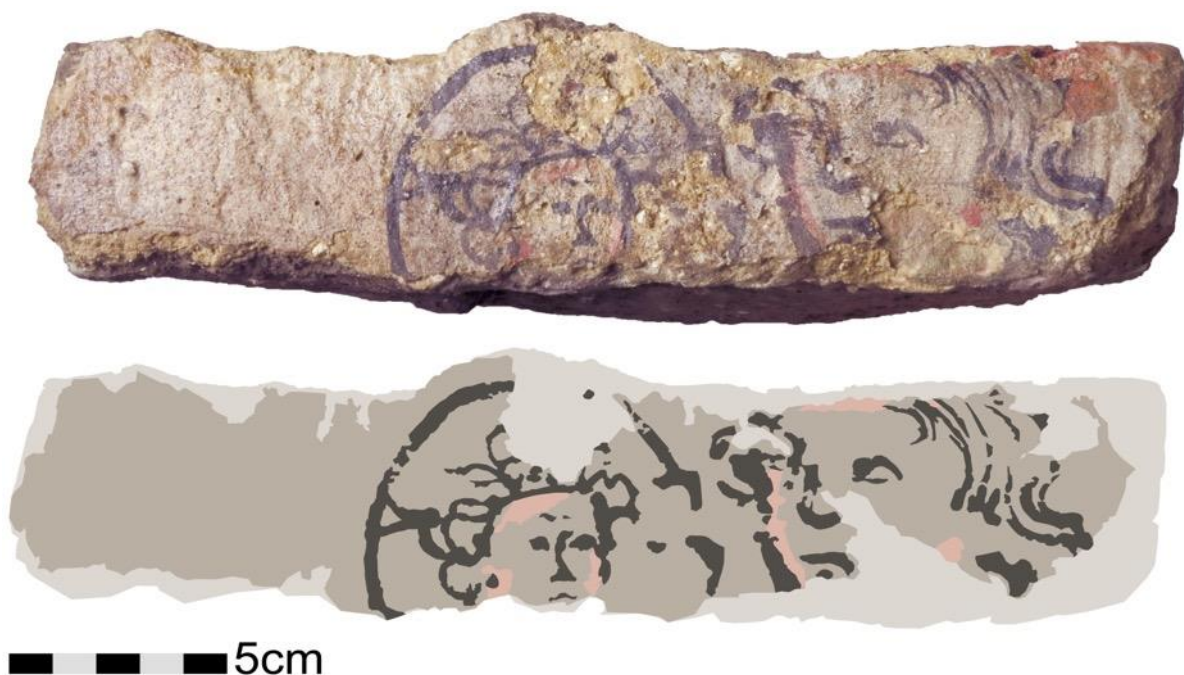
Figuur 22: Baksteen met beschilderingen, gerecupereerd uit het uitbraakpuin van de grafkelder (© Raakvlak).

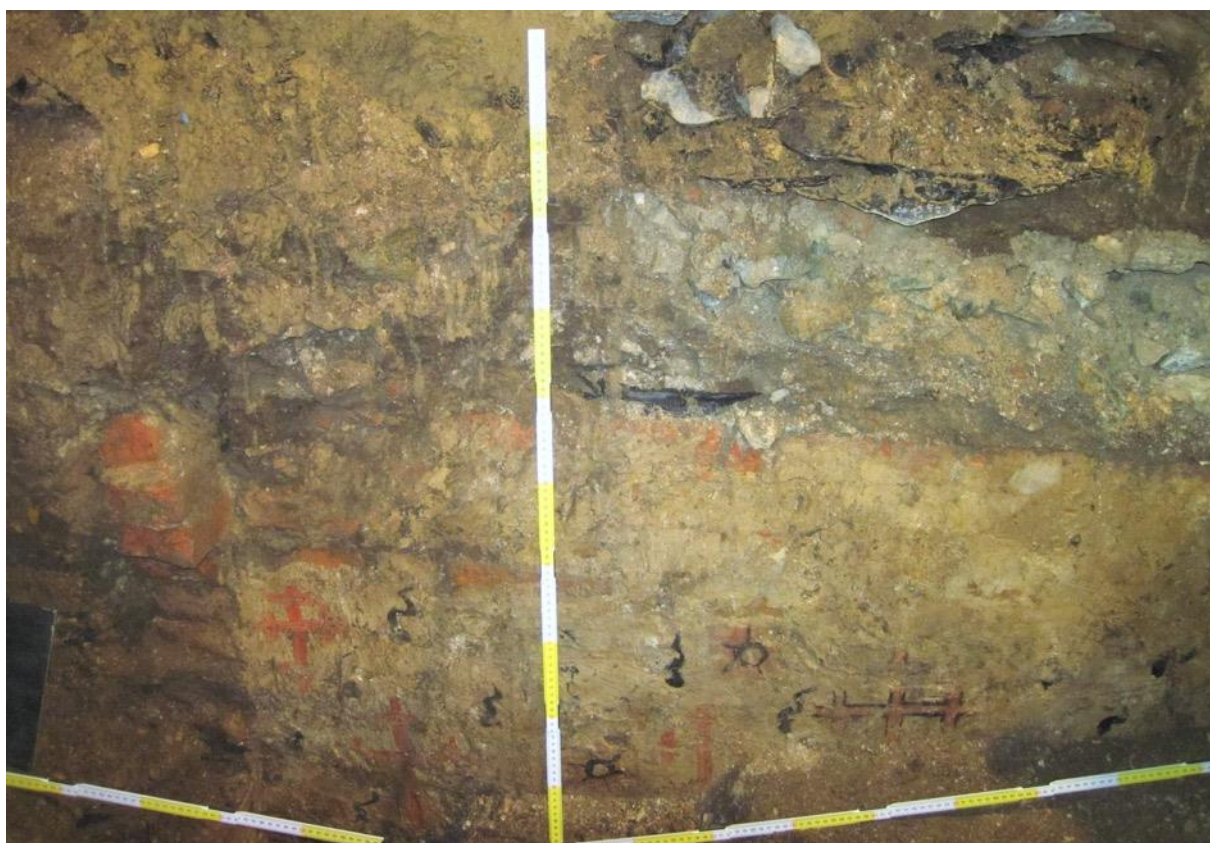
Figuur 23: Zicht op de beschilderde wand (S7) in werkput 2 (© Raakvlak).

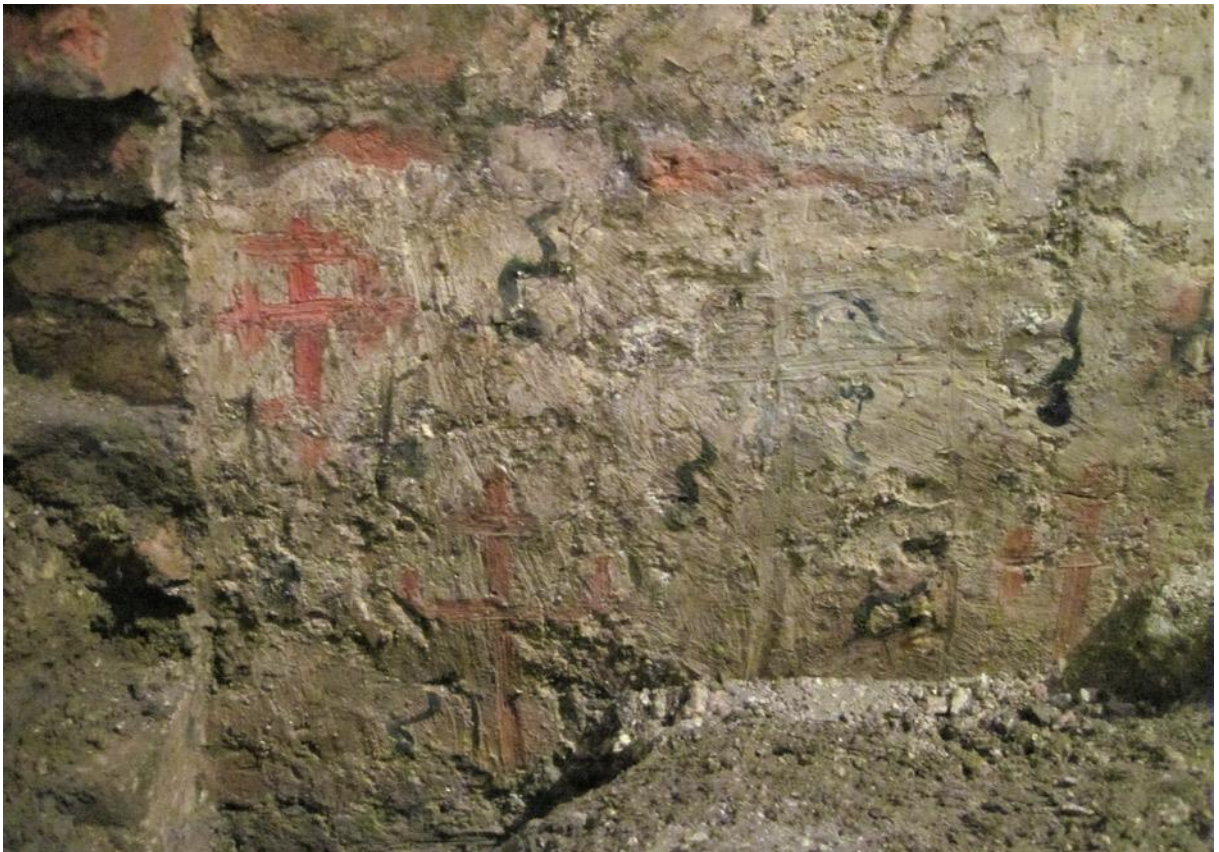
Figuur 24: Detail van rode kruisen aan het uiteinde van de grafkelder (© Raakvlak).

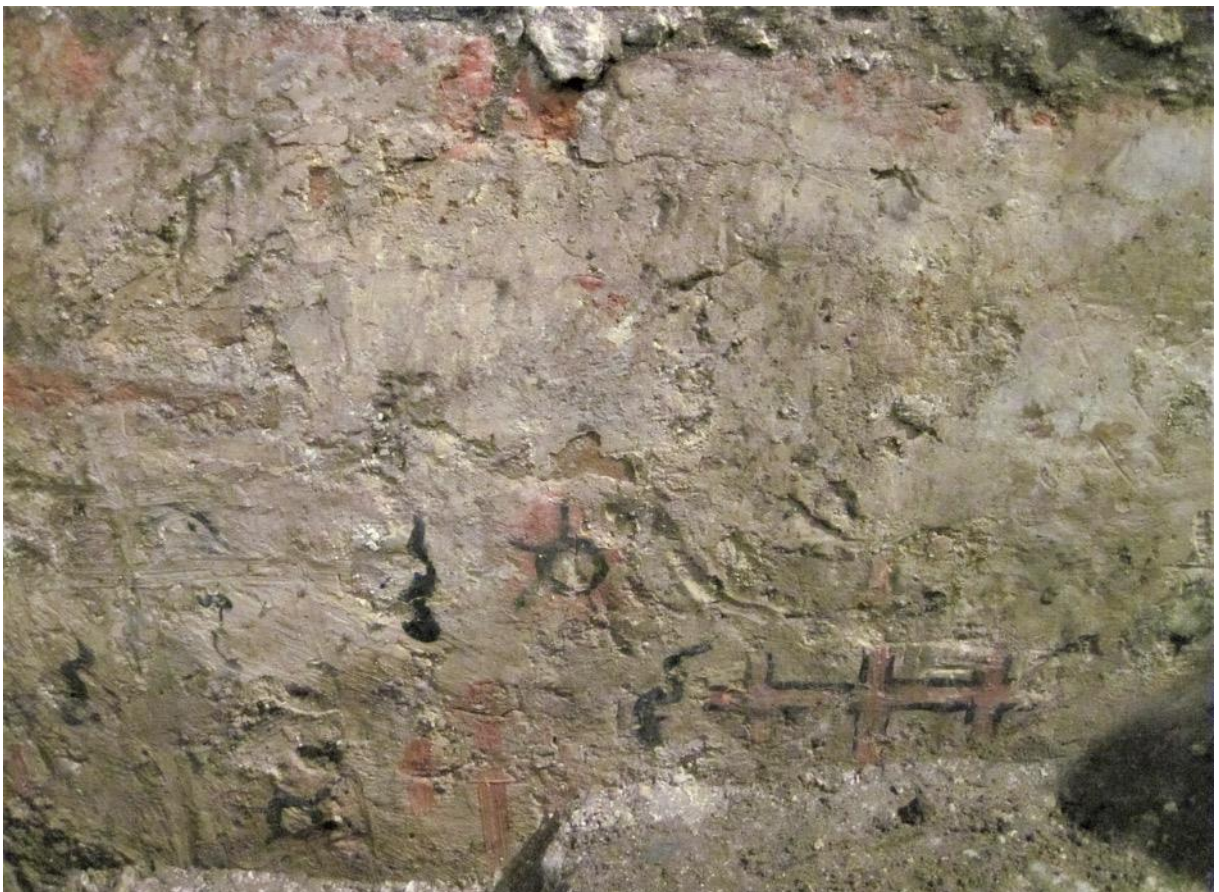
Figuur 25: Detail van het centrale deel van de grafkelder (© Raakvlak).

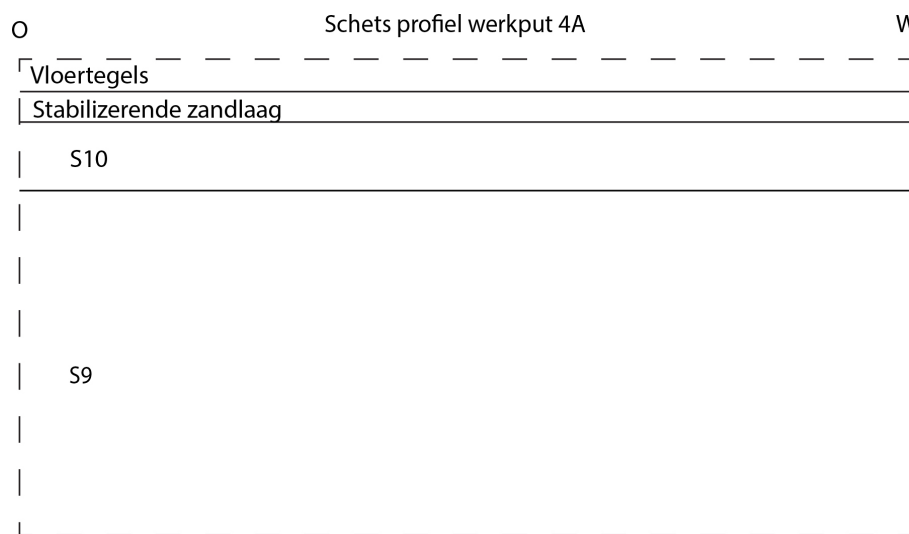
Figuur 26: Veldschets van het o-w profiel uit werkput 4.

Ter hoogte van werkput 4 werden zowel in het lange oost-west profiel als in het korte noord-zuid profiel restanten van muurwerk waargenomen. In het oost-west profiel is een duidelijke massieve muur in onregelmatige blokken natuursteen aanwezig (S9). De blokken licht grijsgroene natuursteen zijn 6-12cm dik en hebben een doorsnede tot wel 40cm. Een lichtbruine kalkmortel werd gebruikt om de blokken vast te leggen. In aanpalende noord-zuid profiel is de massieve natuurstenen muur opnieuw te zien over het grootste deel van het profiel. Aangezien de muur slecht over een beperkte afstand werd blootgelegd en niet geheel intact bewaard is gebleven, is het moeilijk om het precieze verloop van de muur na te gaan. De hoek die de muur maakt in de zuidoostelijke hoek van werkput 4 duidt wel op een uitsprong, mogelijk in functie van een steunbeer. De muur zelf is vermoedelijk een oude buitenmuur die mogelijk teruggaat op de vroegere romaanse fase. Het is echter niet uitgesloten dat het gaat om een latere fase van de kerk, waarbij nog gebruik gemaakt werd van (gerecupereerde) veldstenen zoals ook in werkput 1 te zien is.

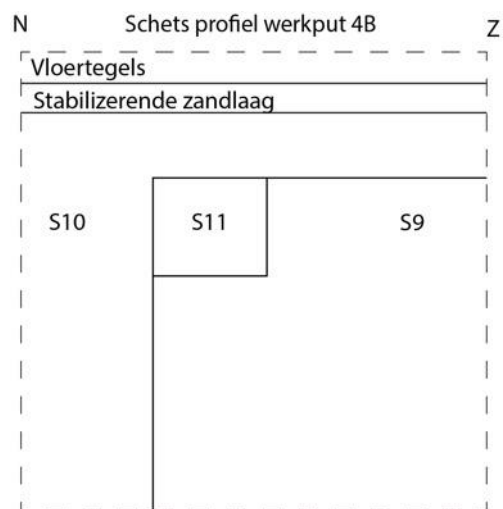
Figuur 27: Veldschets van het N-Z profiel uit werkput 4.

Opvallend in het noord-zuid profiel is dat de linkerbovenhoek van S9 ontbreekt en hier een stuk in baksteen is gemetst op de natuursteen fundering. De bakstenen muur (S11) is duidelijk van een latere verbouwfase. De bakstenen zijn roodbakkend, meten  $l \approx 13\text{cm}$  x  $b \approx 6\text{cm}$ , en zijn met witte kalkmortel vastgelegd. Naast de muur en boven op de muur is er een vrij homogeen pakket van donker bruingrijs zand aanwezig die een inmenging kent van baksteen en mortelspikkels (S10).

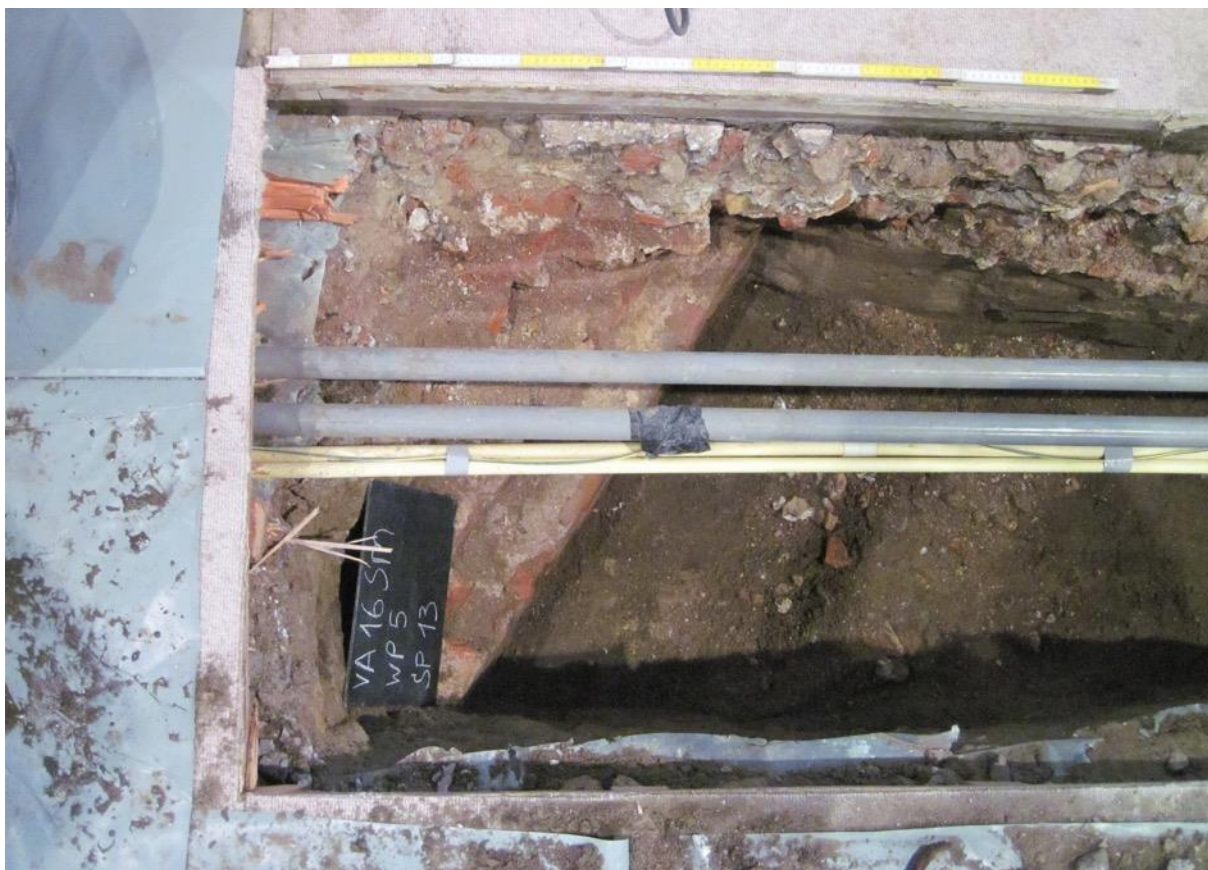
Figuur 30: Detail op de bakstenen muur S13, in werkput 5 (© Raakvlak).

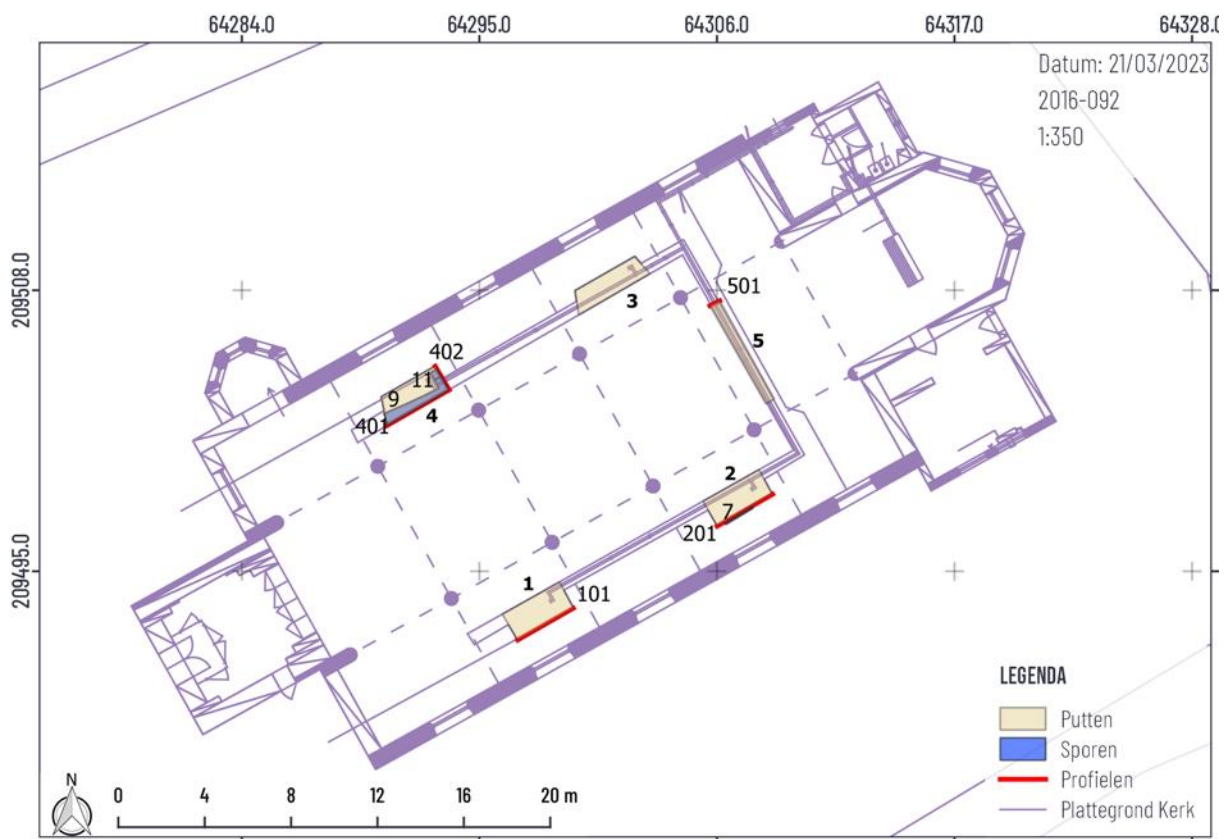
Figuur 32: Overzichtskaart met aanduiding van alle ingemeten sporen en profielen.

Algemeen kan gesteld worden dat ondanks de beperkte onderzoeksmogelijkheden de toevalsvondsten in de Sint-Mauritiuskerk te Varsenare een goeie kijk geven op de nog aanwezige archeologische resten ter hoogte van de site. Er werden dan ook verschillende muurrestanten aangesneden die gelinkt kunnen worden aan de oudere fasen van de Sint-Mauritiuskerk. Daarbij werden ook sporen aangetroffen van beschilderde grafkelders daterend uit het derde kwart van de 13de en 14de eeuw, gelegen binnenin de contour van de oude romaanse kerk.
