Onderzoeksrapporten Agentschap Onroerend Erfgoed

**Registratie van een toevalsvondst langs de Rondeweg 2/3 te Vilvoorde
(Vilvoorde, prov. Vlaams-Brabant)**

**Vilvoorde-Vilvoorde: Rondeweg 2-3
VI13RO**

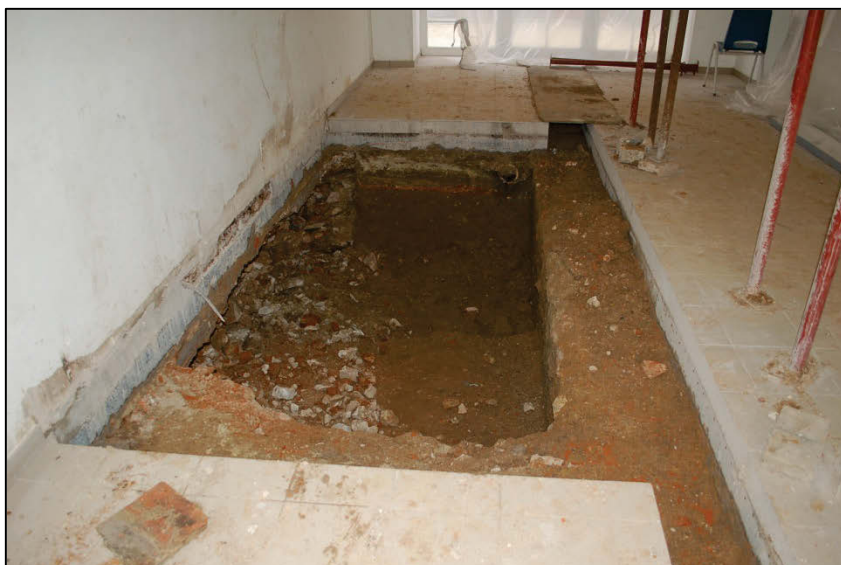
FIG. 1 De toestand van de liftkokerput tijdens het eerste bezoek.

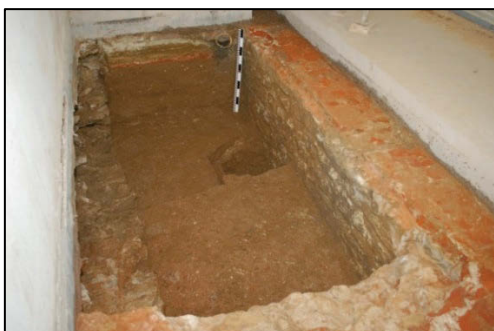
FIG. 16 *Overzicht van de werkput.*

De sporen aangetroffen in het vlak waren beperkt (fig. 15). Twee muurfunderingen, S1 en S2 (fig. 15; S1 en S2 en fig. 16, 17 en 18), loodrecht op elkaar, waren samen opgebouwd uit onregelmatige blokken natuursteen; nl. een grijs-geel-beige kalkzandsteen met glauconietkorrels⁹ met daarboven twee rijen baksteen, waarschijnlijk restanten van de opgaande muren. De zwaardere blokken werden gemetseld met een geelgrijze-, de bakstenen met een witgrijze kalkmortel. In het aansluitende ondiepe sleufje kon worden vastgesteld dat de noordelijke muur (S1) niet verder doorliep in noordoostelijke richting. Hierdoor kon de dikte van de muren worden vastgesteld op ca. 1,20m. Het terrein was aan de oostzijde tegen de funderingen opgevuld met een donkerbruine zandlemige laag met baksteen-, mortel en natuursteenfragmenten (fig. 15; S5). Het kijkputje van de aannemer leerde ons dat de muren nog minstens 60cm dieper waren gefundeerd. De funderingen werden ingegraven in twee ophogingspakketten van bruine zandige leem (fig. 15; S4 en fig. 19; S4 en S12) met baksteen-, mortel en natuursteenfragmenten fragmenten.

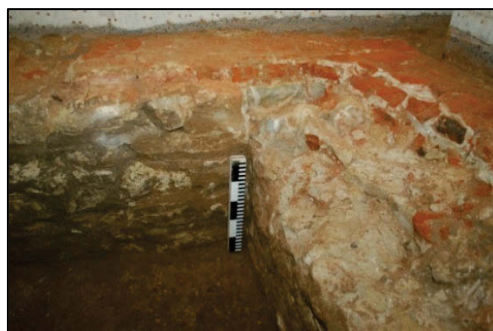
FIG. 17 *De hoek tussen de muurfunderingen S1 en S2.*

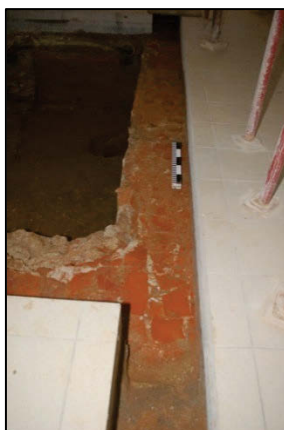
FIG. 18 *De hoek tussen de muurfunderingen S1 en S2 in bovenaanzicht.*

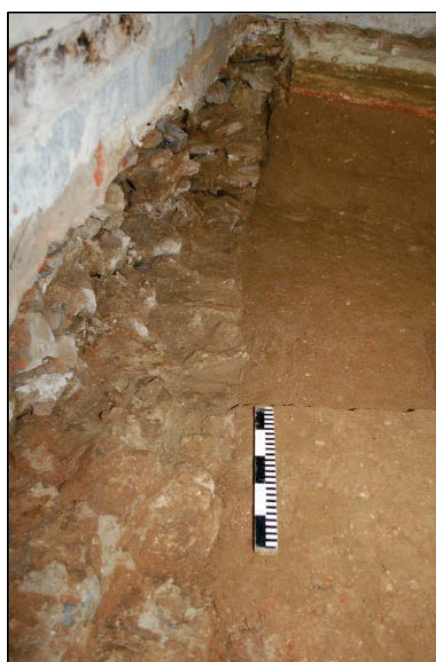
FIG. 20 De nieuwe fundering S3 in natuursteen.

Aan de zuidzijde van de werkput werd na afbraak van deze twee muren een losse fundering opgebouwd bestaande uit natuursteen; nl. een zeer harde bleke kwartsiet of kwartsietische zandsteen¹⁰ (fig. 15; S3, fig. 20 en 21). Deze fundering stopt tegen S2 en loopt niet parallel met S2 wat er op wijst dat ze uit een verschillende periode dateren. Of deze fundering de fundering is geworden van de huidige rechtopstaande muur in het gebouw is niet met zekerheid te zeggen. Vooreerst lijkt deze fundering te los om echt steun te geven aan deze muur en ten tweede loopt deze niet volledig parallel met deze recente muur en de oudere muren.

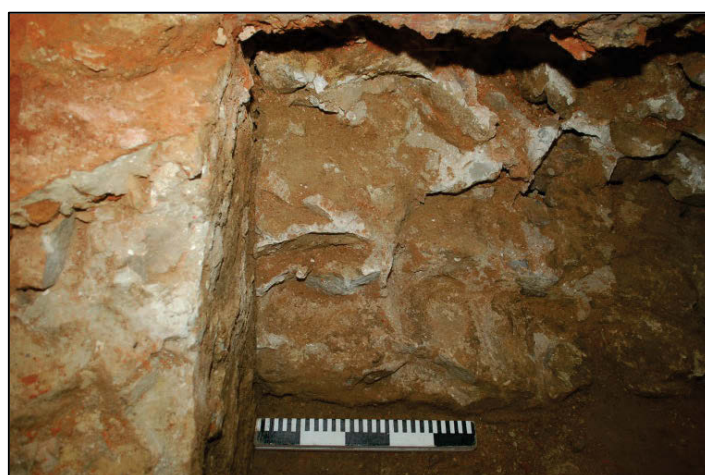
FIG. 21 Detail van de snijding tussen S1 en S3.

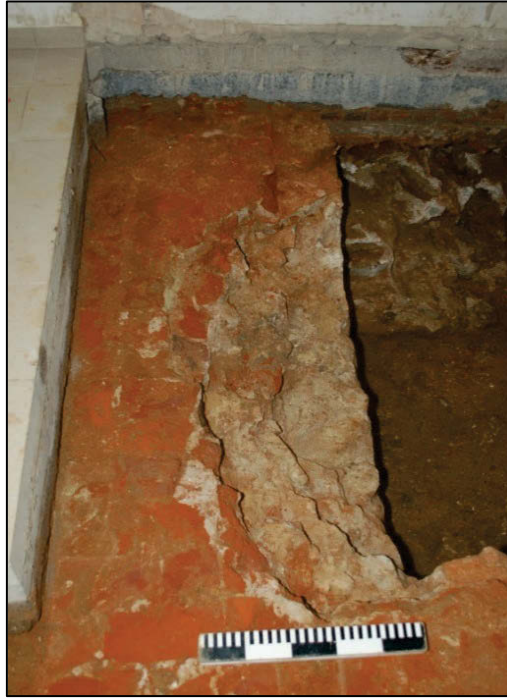
FIG. 22 *De recente vloer op de muurfunderingen.*

Al deze sporen werden in een latere, recentere fase overdekt met beton en mortel waarop een tegelvloer werd aangelegd.
