## Archeologisch onderzoek aan de Begijnenpoort (Antwerpen)

Eindverslag van een toevalsvondst

Agentschap  
Onroerend  
Erfgoed

Onderzoeksrapporten agentschap Onroerend Erfgoed nr. 347

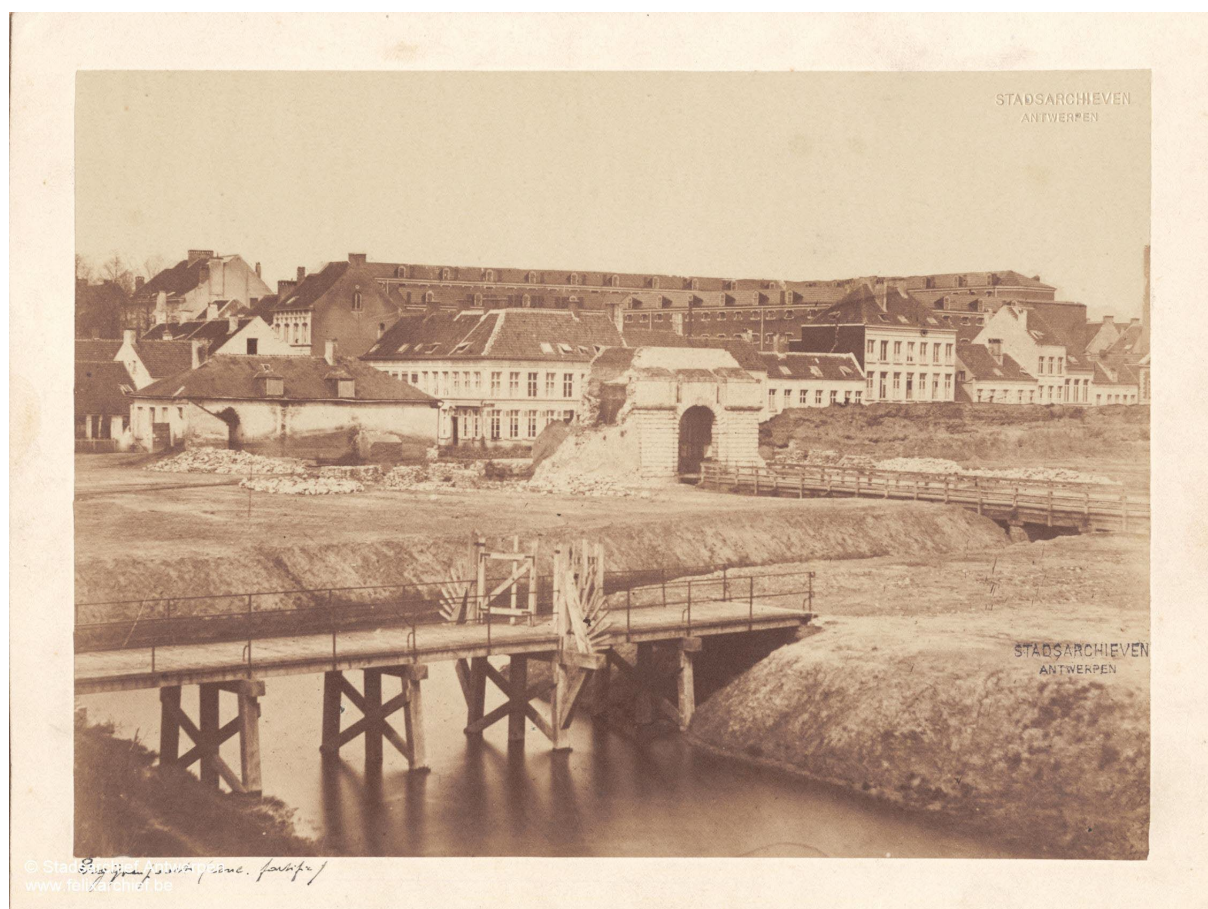
Figuur 12. De afbraakwerken aan de Begijnenpoort in 1865 – (© Stadsarchief Antwerpen, FOTO-OF#4).

De afbraak van de poortgebouwen lokte felle protesten uit van Antwerpse kunstenaars en historici. Ze voerden een heftige strijd voor het behoud van de Keizers- en de Kipdorppoort, terwijl ook de Begijnenpoort en de Rode Poort bescherming verdienden. Op 3 juni 1865 besliste het stadsbestuur definitief tot de afbraak. Alle poorten werden met de grond gelijkgemaakt. De Begijnenpoort werd in 1866 gesloopt.

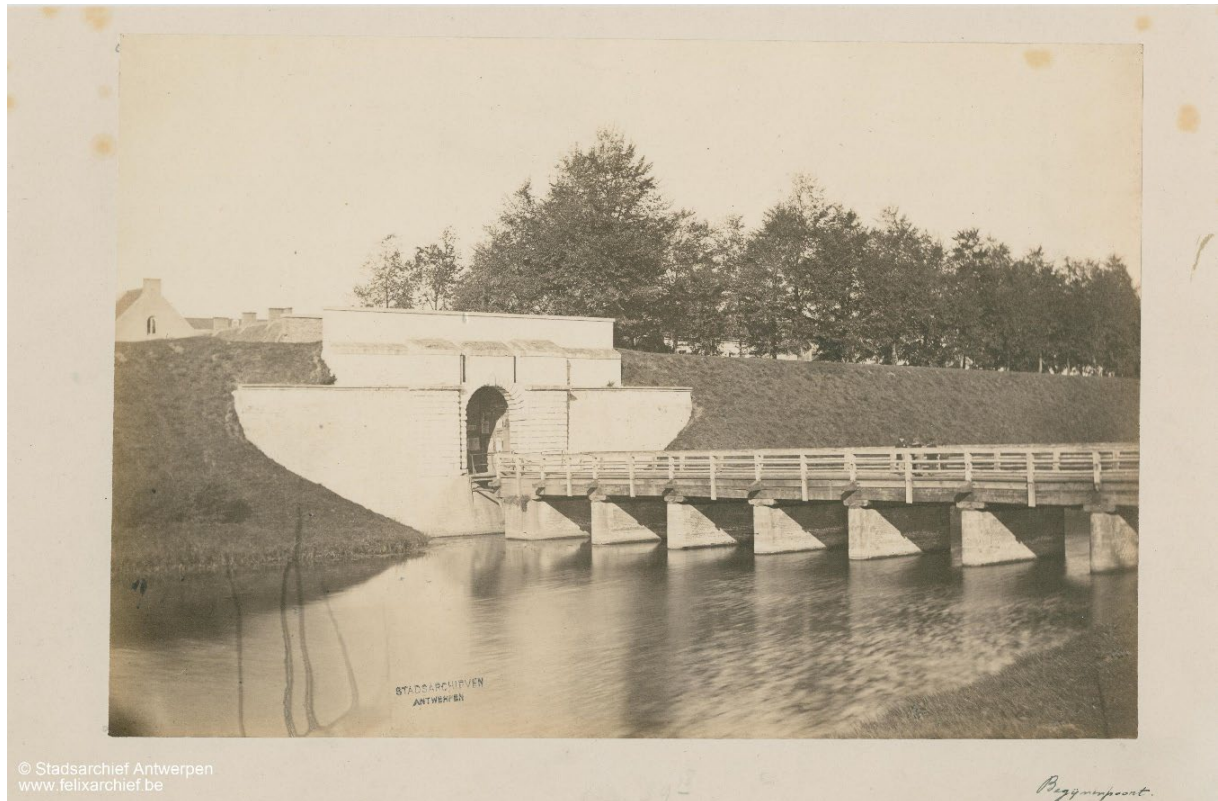
Figuur 13. De Begijnenpoort rond 1860 met achter de wallen de Begijnvest. Foto G. Hermans – (© FelixArchief PB#1316).

Op onderstaande tekeningen uit 1570 is het ontwerp van de voorzijde en de plattegrond van de poort te zien. Op een foto uit 1860 (net voor de afbraak) is te zien dat de poort en daadwerkelijk zo uitzag.

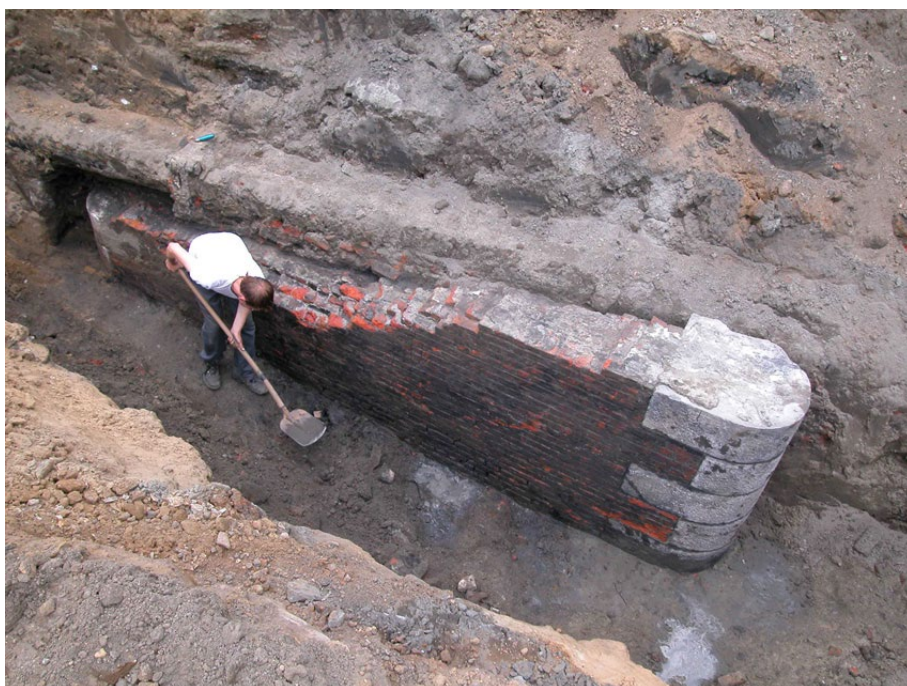
Figuur 21. Brugpijler opgegraven in 2004 (© Stad Antwerpen dienst archeologie).

Specifiek in relatie tot het projectgebied is de opgraving in 2004 van onderdelen van de brug voor de Begijnenpoort te vermelden<sup>9</sup>. Er werden toen ellipsvormige bakstenen pijlers van 5,70 m x 0,8 m teruggevonden (figuur 21). De uiteinden van deze ellipsen waren voorzien van granieten afgeronde kopstenen. In de Anselmostraat werd het brughoofd aan landzijde aangetroffen van het tweede deel van de brug dat vertrok vanaf de tenaille (een type voorwerk in de gracht met een onder stompe hoek teruggetrokken wal). De archeologische sporen van zowel de aarden wallen van de twee halfbastions die de Begijnenpoort flankeerden als van de tenaille vóór de poort, werden in de opgravingsleuven op de leien (Amerikalei en Britselei) gedocumenteerd (figuur 22)<sup>10</sup>.

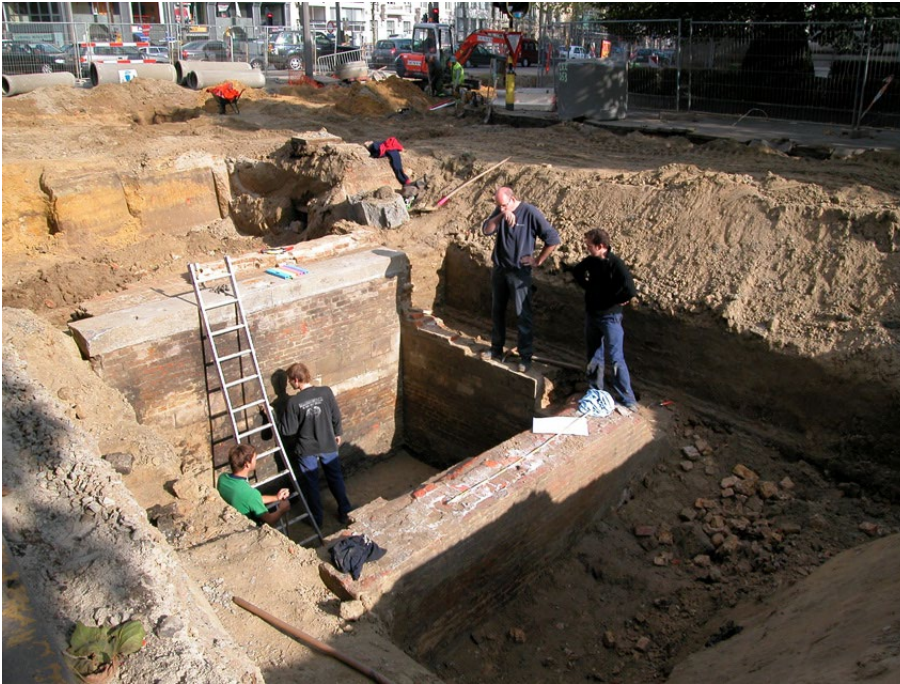
Figuur 22. Tenaille opgegraven in 2004 (© Stad Antwerpen dienst archeologie).

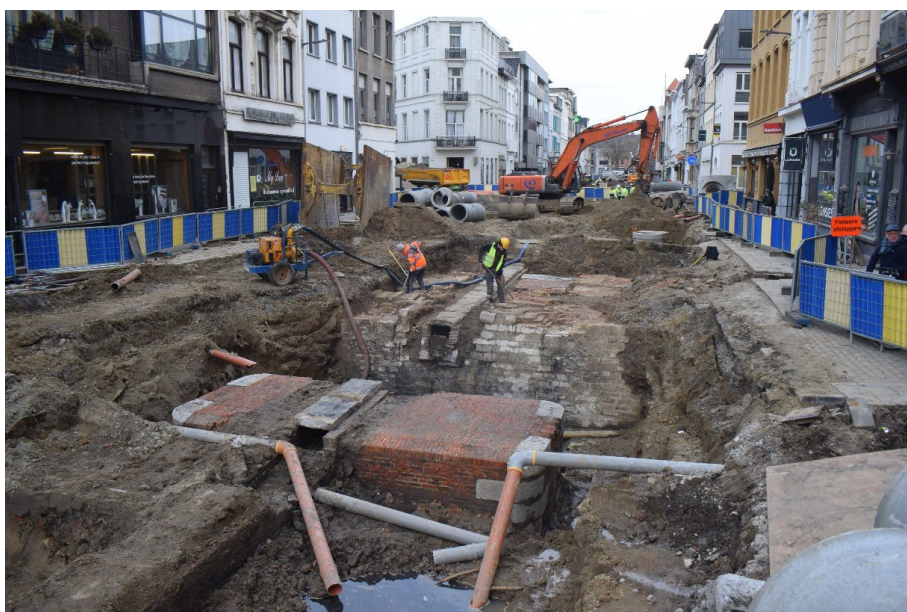
Figuur 23. Toevalsvondst op de hoek van de Kasteelpleinstraat en de Britselei – archeologische resten van de Begijnenpoort en brug (© Stad Antwerpen dienst archeologie).

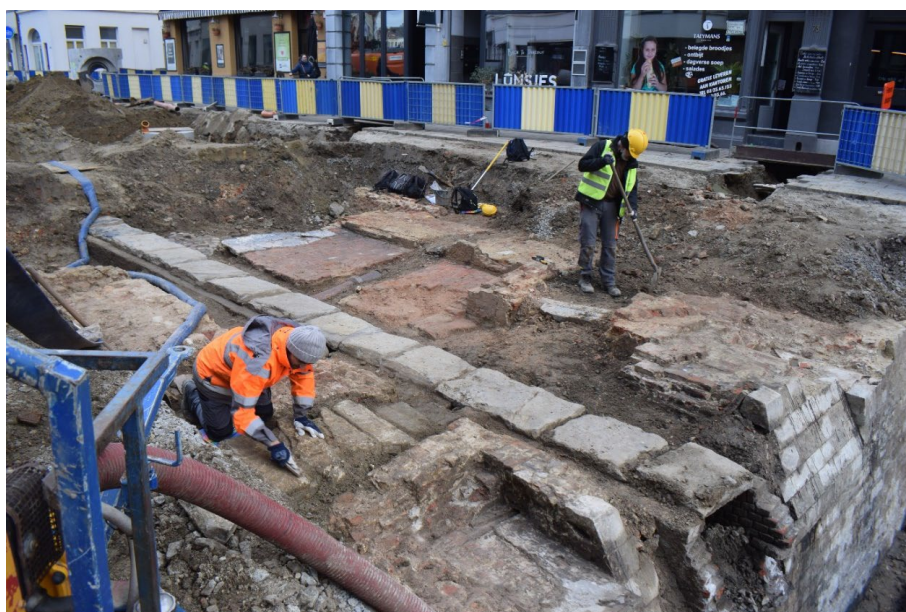
Figuur 25. Archeologische resten van de Begijnenpoort (© Stad Antwerpen dienst archeologie).

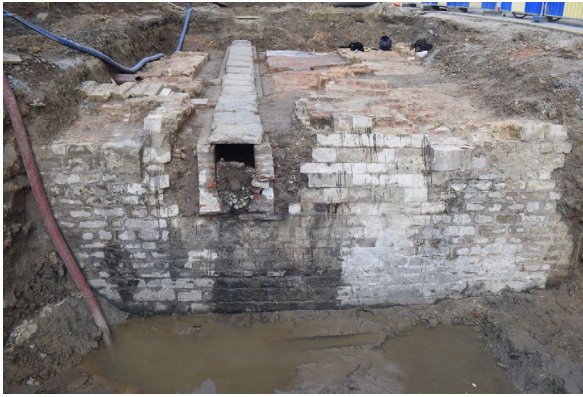
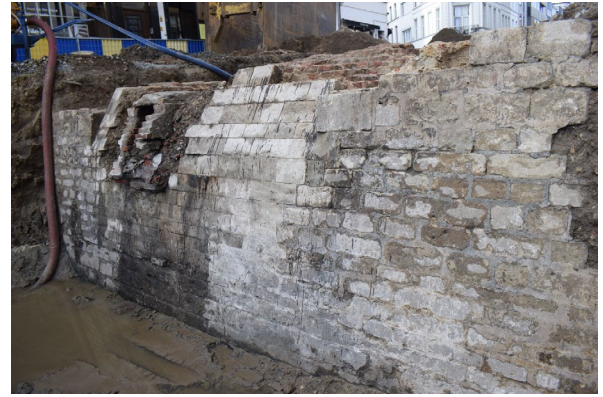
Figuur 26. Op beide foto's zijn de archeologische resten van de witstenen façade van de Begijnenpoort te zien. De centrale schuine muurpartij met regelmatige blokken kalkzandsteen behoort tot de verbouwingsfase van 1806 toen de brug werd vernieuwd - (© Stad Antwerpen dienst archeologie).

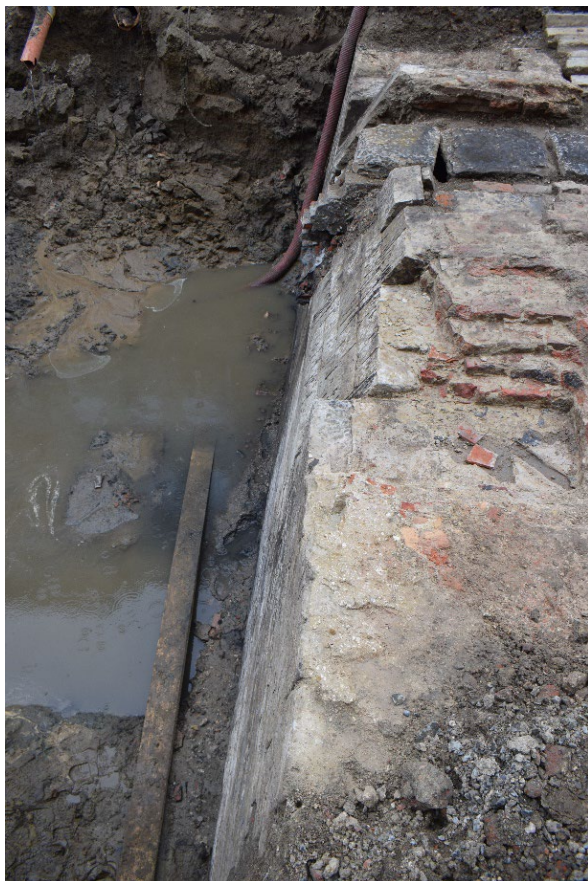
Figuur 28. Zich op de façade van de Begijnenpoort van bovenaf. De schuine helling van deze façade is hier goed te zien, evenals de zone die extra schuin loopt onder de ophaalbrug – (© Stad Antwerpen dienst archeologie).

Het parament bestaat uit witte kalkzandsteen. De stenen zijn gekapt met een frijnslag (bewerking van natuursteen, voornamelijk als sierbewerking) en vertonen sporen van verwerking. Er konden 14 steenrijen worden vrij gelegd met een hoogte van 11 cm per rij. Er werd gebruik gemaakt van grote (42 cm lang) en kleine stenen (21 cm lang). Het gehele front verloopt lichtjes schuin.

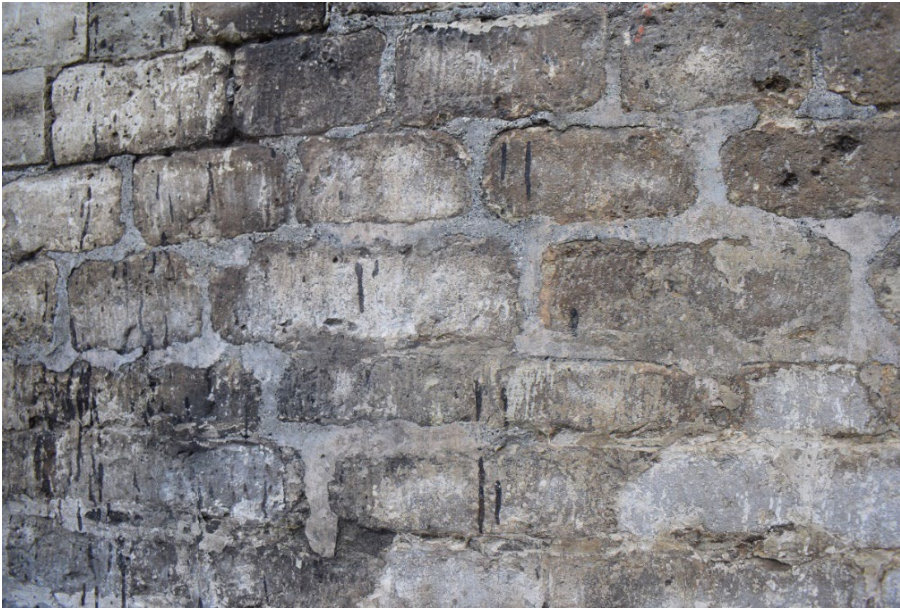
Figuur 29. Detailfoto van het parament van de fundering S80 – (© Stad Antwerpen dienst archeologie).

Het centrale, hellende deel van het parament is een aanpassing uit 1806 (zie figuur 27) om het bewegende deel van de ophaalbrug te laten rusten. Het gaat over 12 steenrijen over een breedte van 3,10 m. Deze blokken zijn ook in witte kalkzandsteen maar veel strakker gekapt dan die van het originele parament. Ze hebben een randslag van 2-2,5 tot 3 cm aan de korte zijden, niet aan de lange zijden, en frijnslag in het midden.

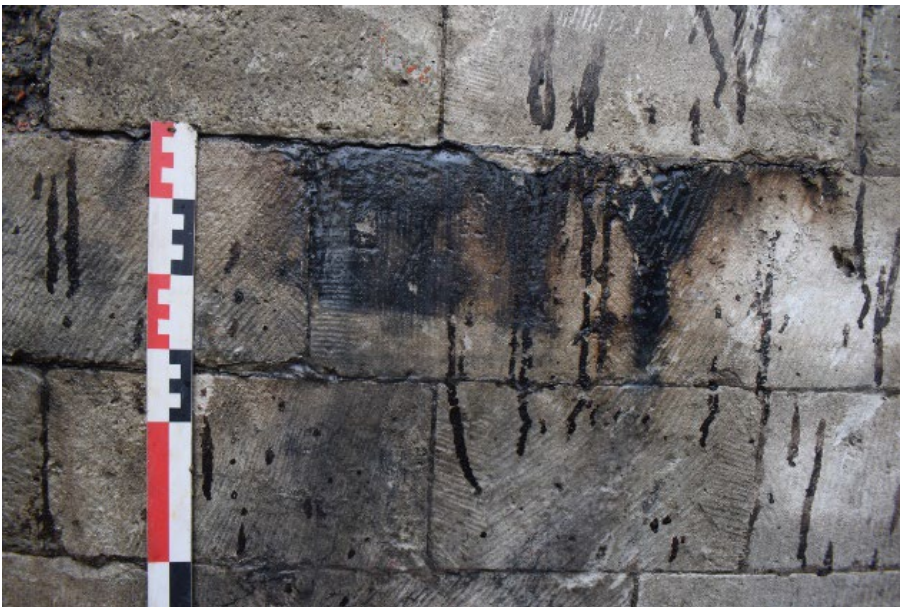
Figuur 30. Detail van de verkoolde zone en van de druipsporen van teer op het parament – (© Stad Antwerpen dienst archeologie).

Verder zijn er heel wat ‘druipsporen’ van teer op het centrale deel van het front. Het gebruik van teer is in verband te brengen met de brug die zich hierboven bevond. Op 1,10 m van de noordelijke kraagsteen (S82) situeerde zich op 1 meter onder de bewaarde bovenzijde van het massief een verkoolde plek van 18x10 cm, vermoedelijk de afdruk van een afgebrande balk, ooit onderdeel van de brugconstructie.

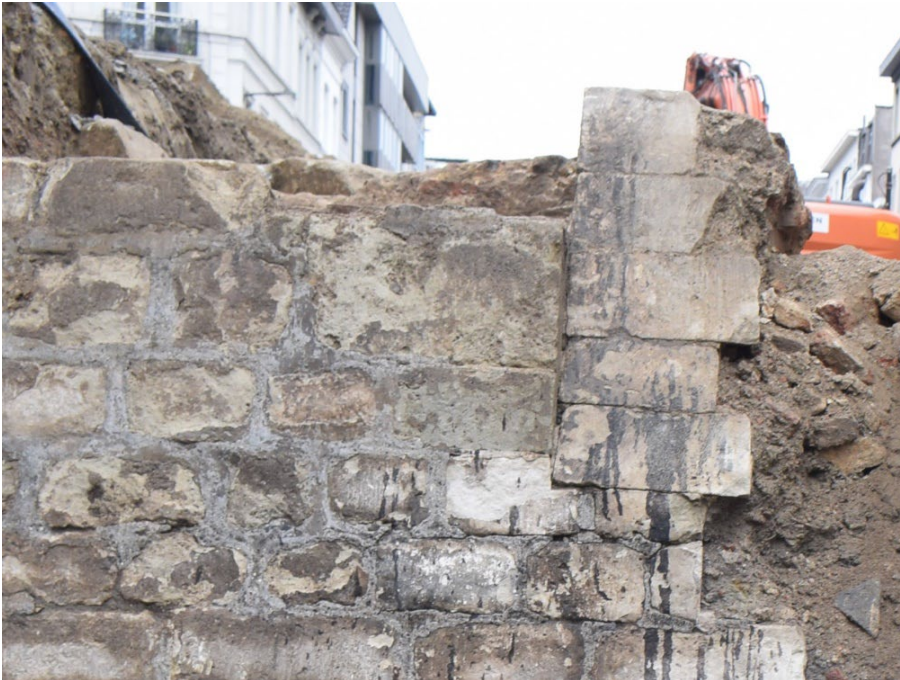
Figuur 33. Spoor 83 – de zuidelijke sokkel van de poortdoorgang – (© Stad Antwerpen dienst archeologie).

De zuidelijke sokkel betrof een steen van 40x25 cm bovenaan met daaronder een steen van 26x13 cm. Beide waren in witte kalkzandsteen zonder verdere vastgestelde bewerking.

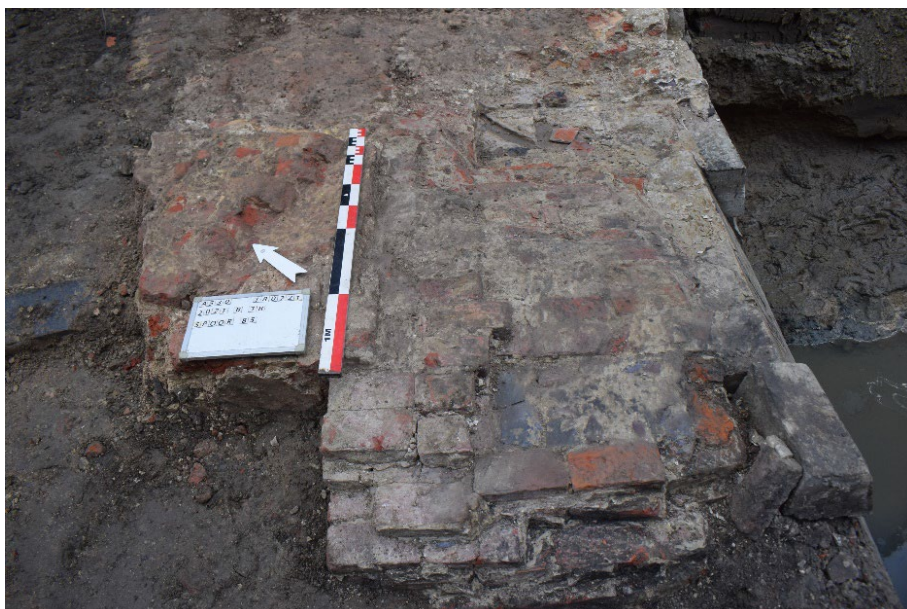
Figuur 35. Sporen 84, 85 en 86 – (© Stad Antwerpen dienst archeologie).

Spoor 84 (48x100 cm) situeert zich boven op de noordelijke kraagsteen S82 (figuur 34 en 35). Het is een laag bestaande uit een mengeling van fragmenten witte kalkmortel, leisteen en bakstenen tegels. Deze laag had tot doel een plat en horizontaal vlak te creëren waarop een balk van de ophaalbrug kon rusten wanneer deze gesloten werd.

Spoor 86 is een rechthoekig vlak van 55x25 cm meteen achter de façade van de Begijnenpoort bestaande uit leistenen met als doel horizontaal vlak te creëren waarop een balk van de ophaalbrug kon rusten wanneer deze gesloten werd (figuur 34 en 35).

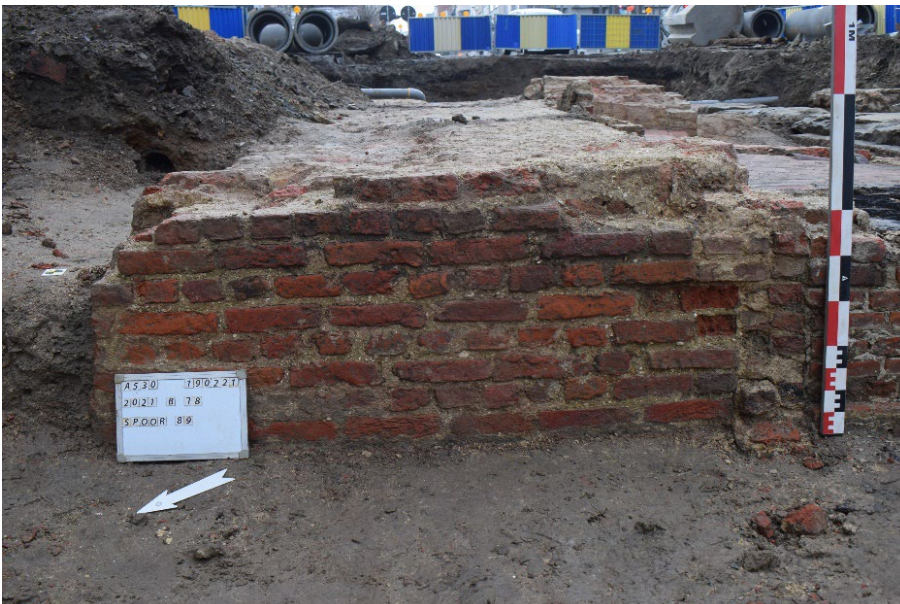
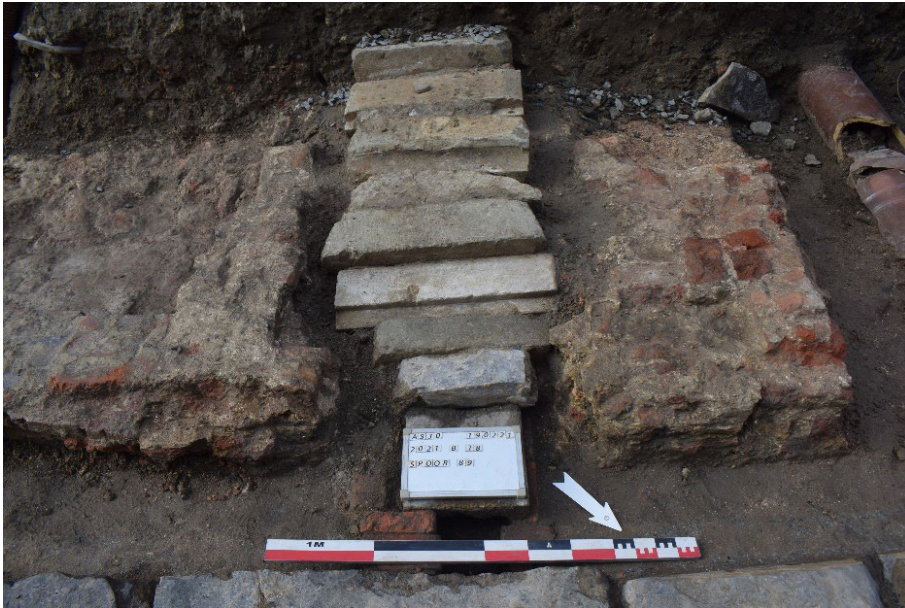
Figuur 38. Spoor 89 A en B: de zijmuur van de poort werd op het 19de-eeuwse afbraakniveau doorbroken door een afwateringsgoot afgedekt met een deel gerecupereerde kalkzandstenen (wellicht van de poort) die aansloot op de centrale riolering – (© Stad Antwerpen dienst archeologie).

Op verschillende plaatsen in de fundering van de Begijnenpoort bevonden zich delen van het originele 16de-eeuwse massief. Dit bestond uit een bakstenen structuur met roodoranje bakstenen in verschillende formaten: 16x7x4 cm, 21x9x5 cm en 22,5x9x5 cm. Hier en daar is gebruik gemaakt van lichtroze en gele bakstenen of van fragmenten in natuursteen. De mortel was een lichtbruine kalkmortel met veel en grote brokjes kalk en een weinig houtskoolspikkels. Tijdens het onderzoek kon de muur maar op één plaats nog in opstand gezien worden, daar was de structuur 9 steenrijen hoog in willekeurig metselverband met voegen van 2 à 3 cm dik.

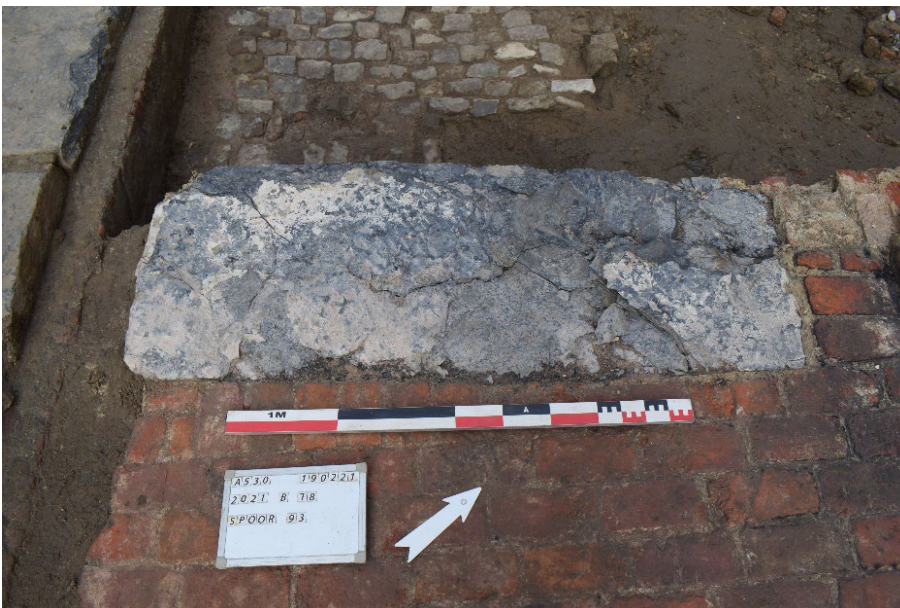
Figuur 44. Spoor 93 –  
(© Stad Antwerpen dienst  
archeologie).

Spoor 93 is een rechthoekige steen (60x155x10 cm) in blauwe hardsteen ingewerkt in het bakstenen vloertje (S95). De steen is in slechte staat, heel wat afschilferingen, en er zit een witroze mortellaag bovenop. Deze steen bevindt zich centraal in de poortdoorgang (zie figuur 34) en is mogelijk de originele toegang/dorpel vanuit de stad tot het poortgebouw.

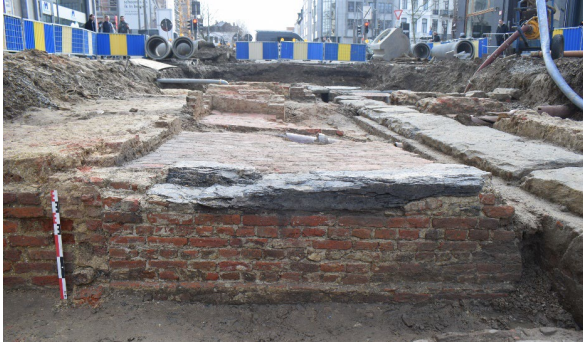
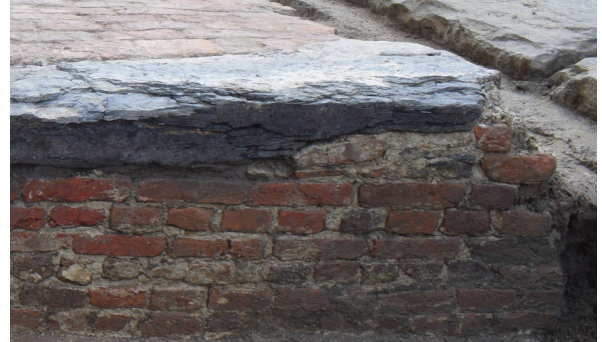
Figuur 45. Spoor 94 en detailfoto van de opvulling onder de blauwe hardsteen – (© Stad Antwerpen dienst archeologie).

Spoor 94 is een muurtje bestaande uit bakstenen van 17x7,5x4 cm en 20x9x4 cm. Er zijn zeven steenrijen bewaard, goed voor een hoogte van 45 cm. Er is gebruik gemaakt van een lichtgrijze/lichtgroene mortel en een zandige kalkmortel met een weinig spikkels kalk en houtskool. In deze muur zit de rechthoekige blauwe hardsteen (S93) verwerkt. In de westelijke hoek van de muur is opvulling met tegels en leistenen te zien om zo het niveau 'recht' te krijgen onder de blauwe hardsteen.

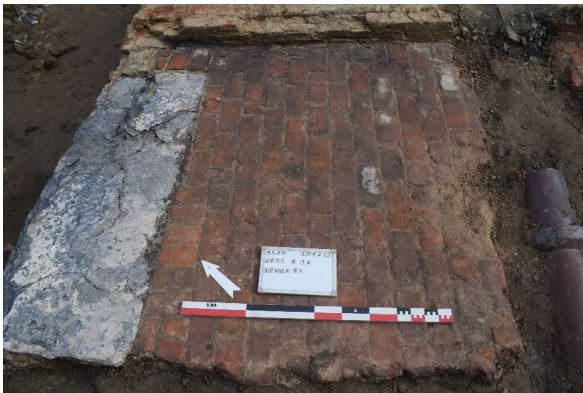
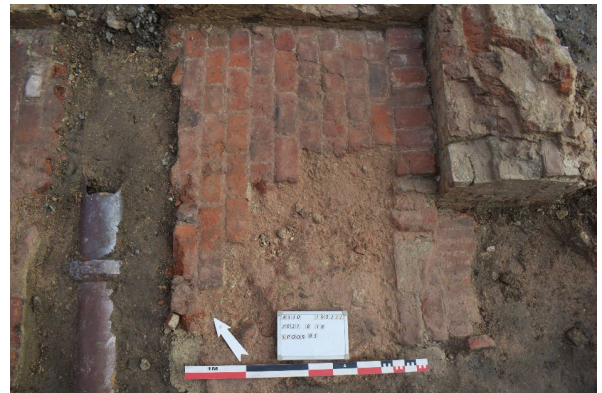
Figuur 46. Spoor 95 – links en rechts van de verstoring door de aansluiting op de riool – (© Stad Antwerpen dienst archeologie).

Spoor 95 is een bakstenen vloertje in de noordwestelijke helft van het poortmassief. De vloer bestaat uit grote roodoranje bakstenen (22x10x5 cm) en is gevoegd met een lichtgrijze tot lichtgele kalkmortel met een weinig kalkspikkels en wat houtskoolspikkels. Het vloertje wordt weliswaar doorbroken door een (relatief recente) aansluiting op de riolering maar de totale breedte van de vloer zou 3,26 m bedragen hebben.

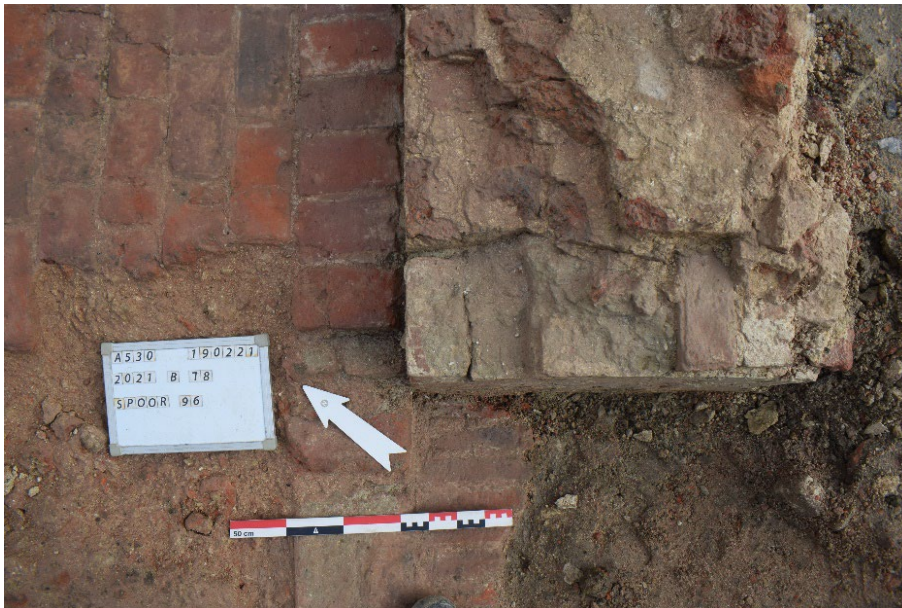
Figuur 47. Spoor 96 –  
(© Stad Antwerpen dienst  
archeologie).

Spoor 96 is een 19 cm breed voorzetmuurtje bestaande uit bakstenen (18x8,5x4 cm) en gevoegd met lichtgrijze tot lichtgroene kalkmortel met fijne kalkspikkels en zeer weinig houtskoolspikkels.

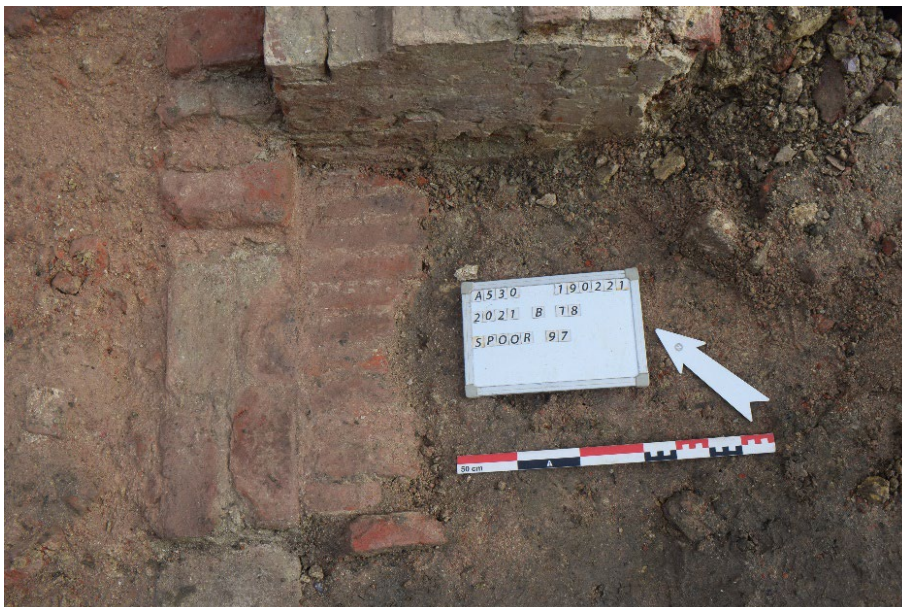
Figuur 48. Spoor 97 –  
(© Stad Antwerpen dienst  
archeologie).

Spoor 97 is een stukje vloer behorend tot S95 bestaande uit bakstenen (22x..x4 cm) die allemaal op de zij liggen en gevoegd zijn met lichtgrijze tot lichtgroene zandige kalkmortel met een weinig kalkspikkels en zeer weinig houtskoolspikkels. Bedenking is of dit stukje vloer misschien een niveauverschil overbruggt.

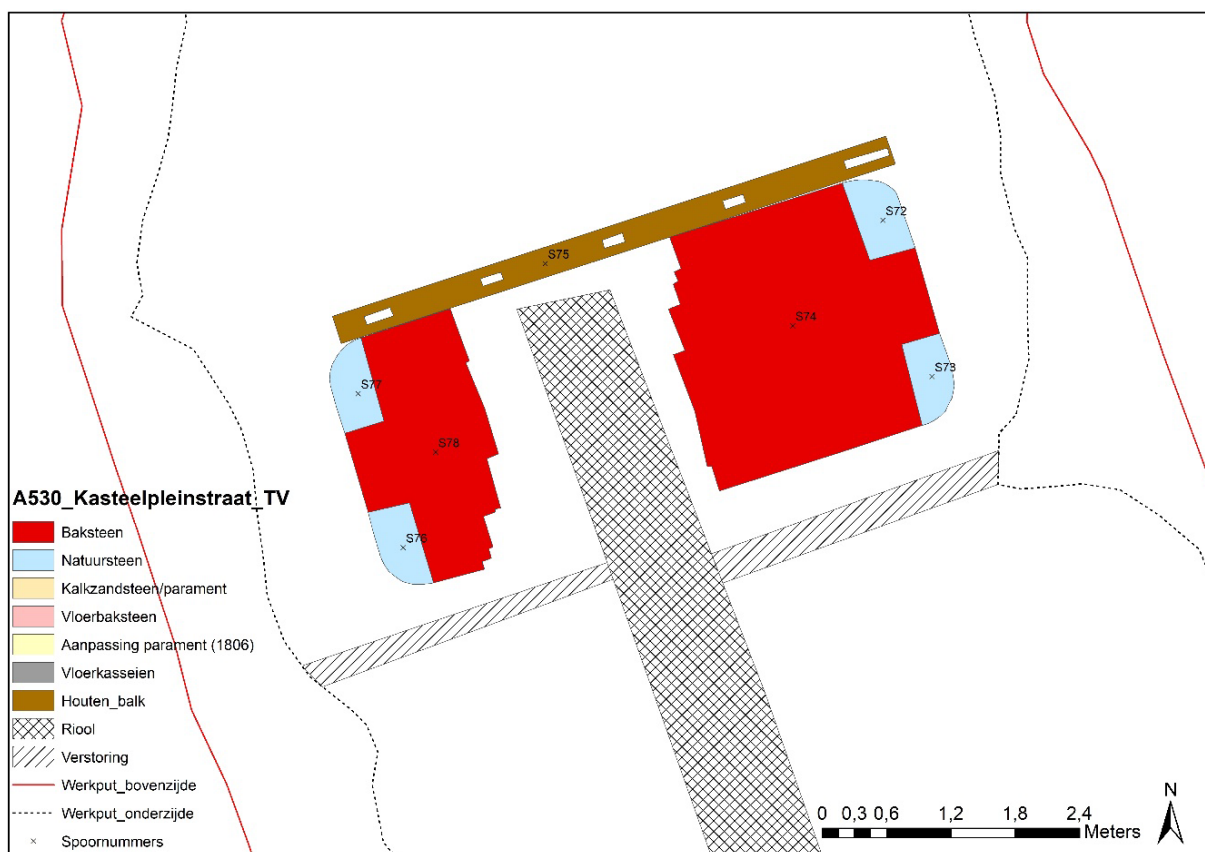
Figuur 50. Detailtekening van de archeologische resten van de eerste brugpijler – (© Stad Antwerpen dienst archeologie).

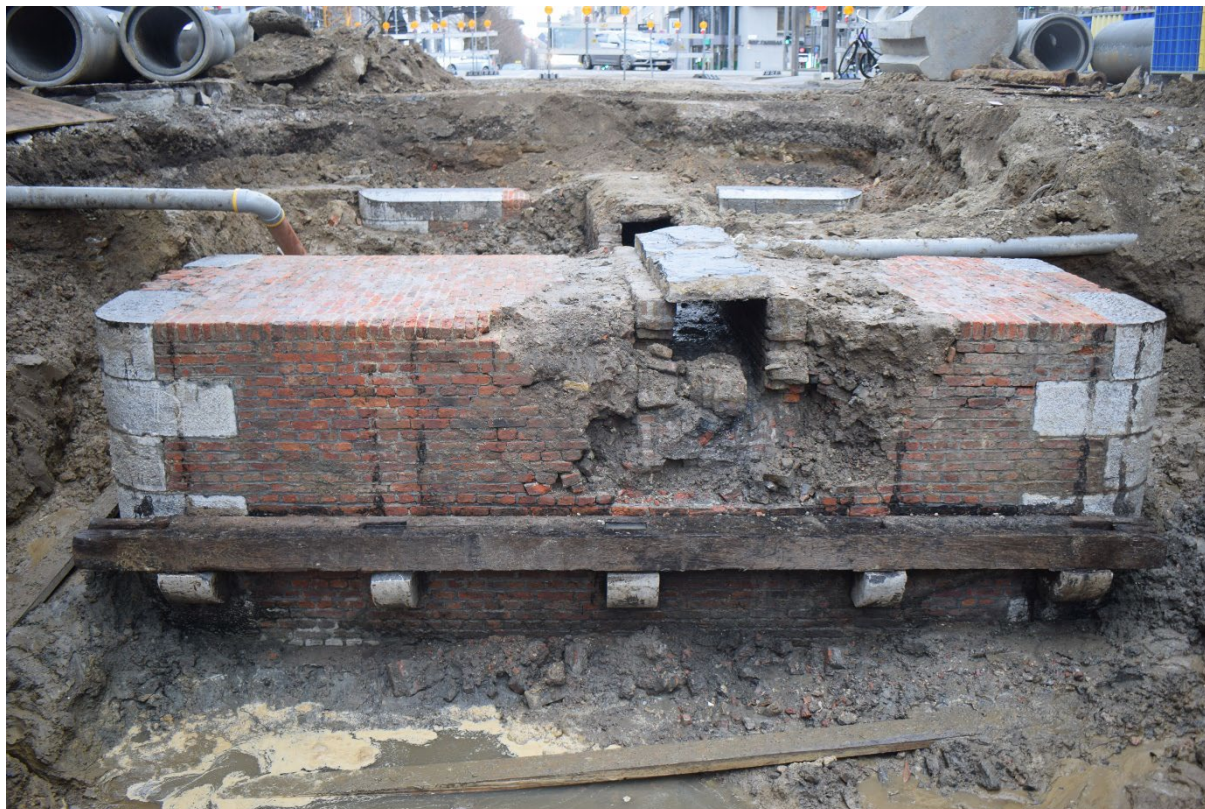
Figuur 51. Noordelijke brugpijler (gezien vanaf het noorden) – (© Stad Antwerpen dienst archeologie).

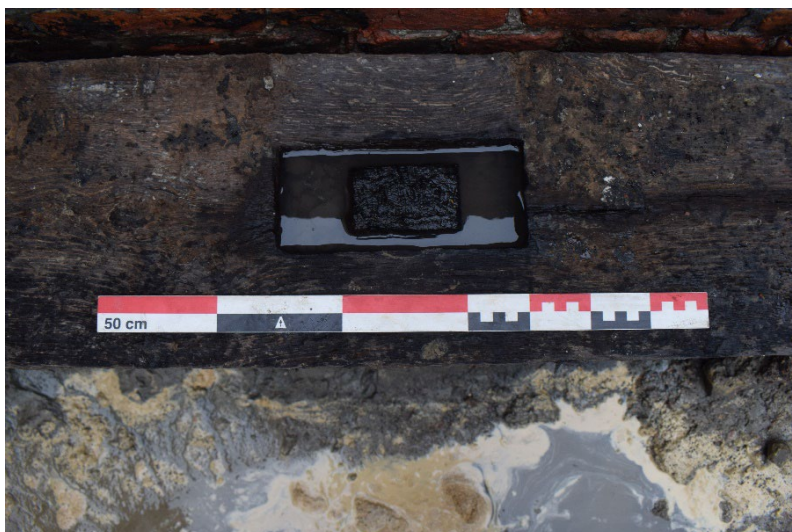
Figuur 55. Detail van de doorgaten in de balk op de eerste pijler – (© Stad Antwerpen dienst archeologie).

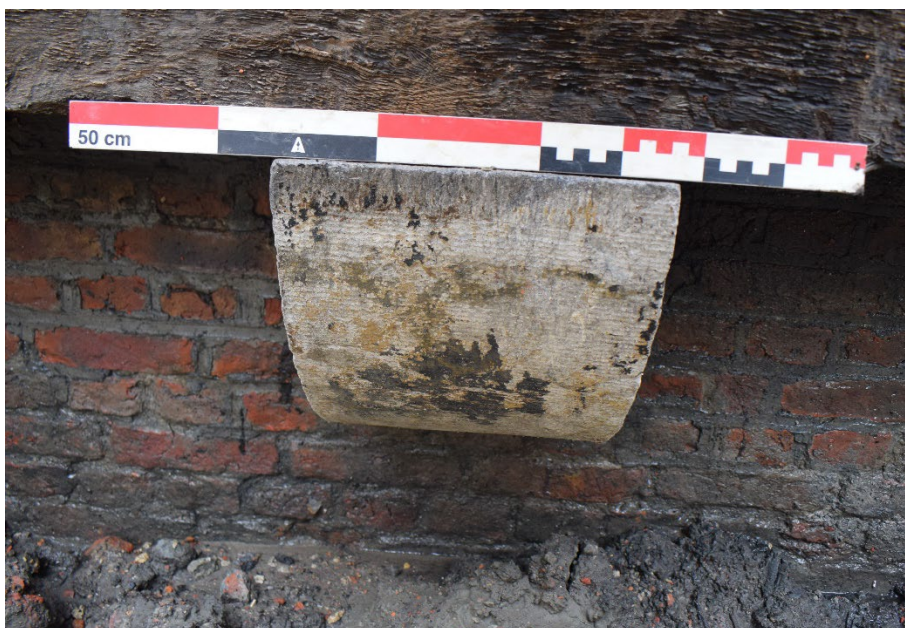
Figuur 56. Eén van de natuurstenen steunen onder de houten balk – (© Stad Antwerpen dienst archeologie).

Tabel 1 : Afmetingen van de natuurstenen steunen (S79) onder de houten balk van de ophaalbrug (S75).

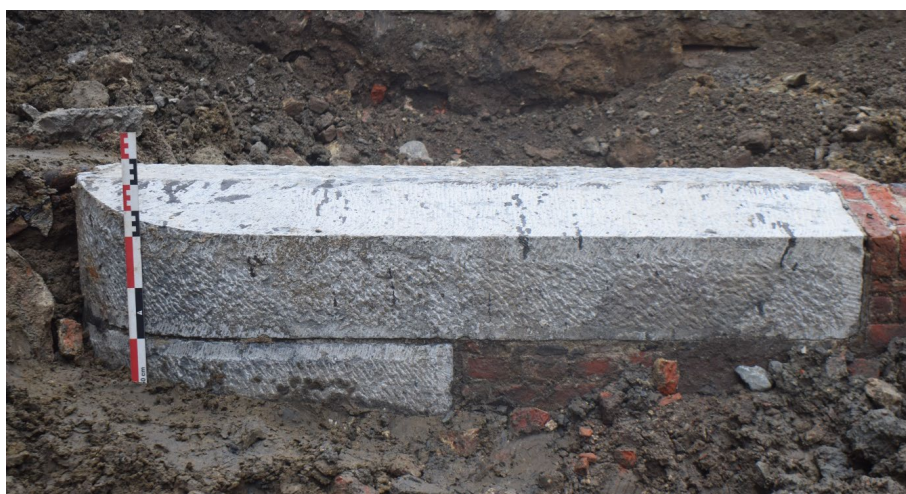
Figuur 58. Noordelijk deel van de pijler – (© Stad Antwerpen dienst archeologie).

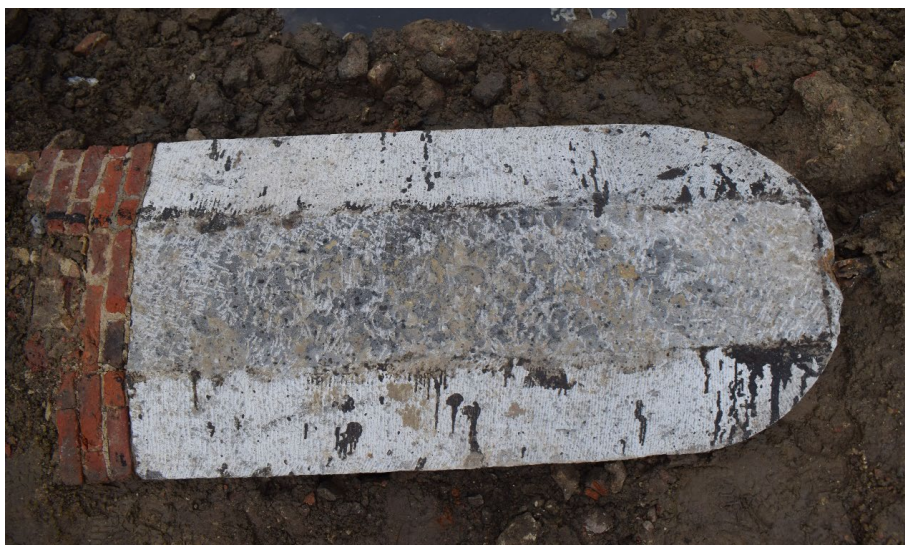
Langs beide zijden werd de hoek van de brugpijlers gecreëerd in blauwe hardsteen. De hele bovenzijde was afwerkt met een grote blauwe hardsteen en daaronder bevond zich een iets kleiner exemplaar. Telkens waren de stenen volledig afgerond langs de buitenzijden.

De bovenste dekstenen hadden een afmeting van 1,60 m lang x 28,5 cm hoog. Bovenop was er een strook van 1,55 m lang en 33 cm een ruw gepunt vlak. Langs het platte vlak was er langs beide zijden een afgeschuind deel van 24 cm met een 'verval' van 8,5 cm. Deze schuine zijdes waren versierd met frijnslag en onderaan een horizontale boord met evenwijdige beitelslagen.

De kleinere stenen eronder zijn 80 cm lang maar de andere maten konden niet worden afgelezen doordat het niet dieper werd uitgegraven. Deze stenen hadden eveneens een gepunt vlak in het midden en een randslag langs de zijkanten.

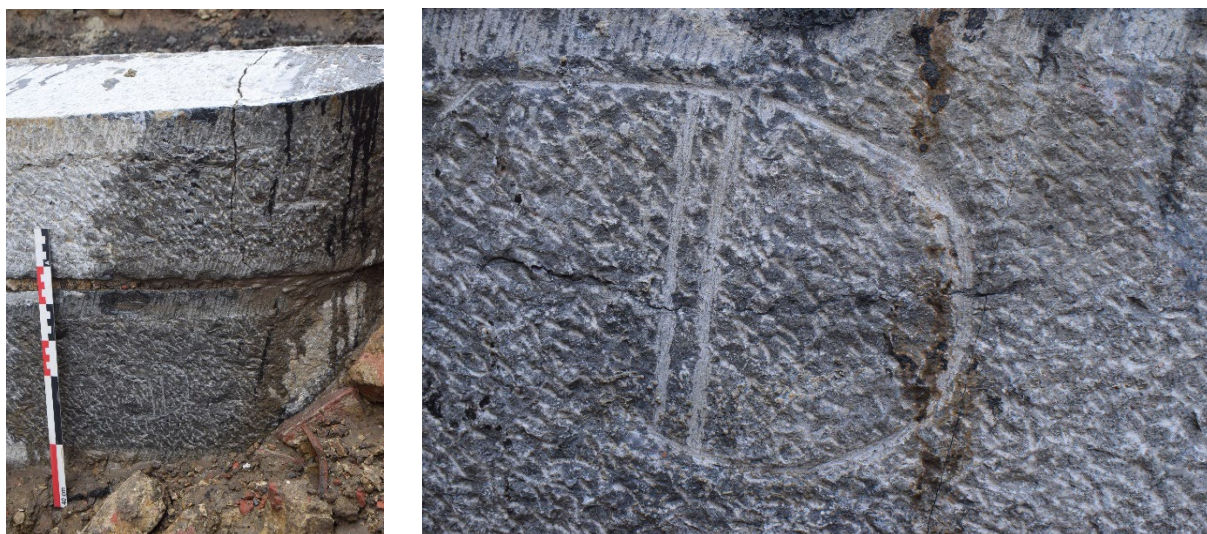
Figuur 61. Letter D gekapt in de tweede blauwe hardsteen langs de zuidelijke helft – (© Stad Antwerpen dienst archeologie).

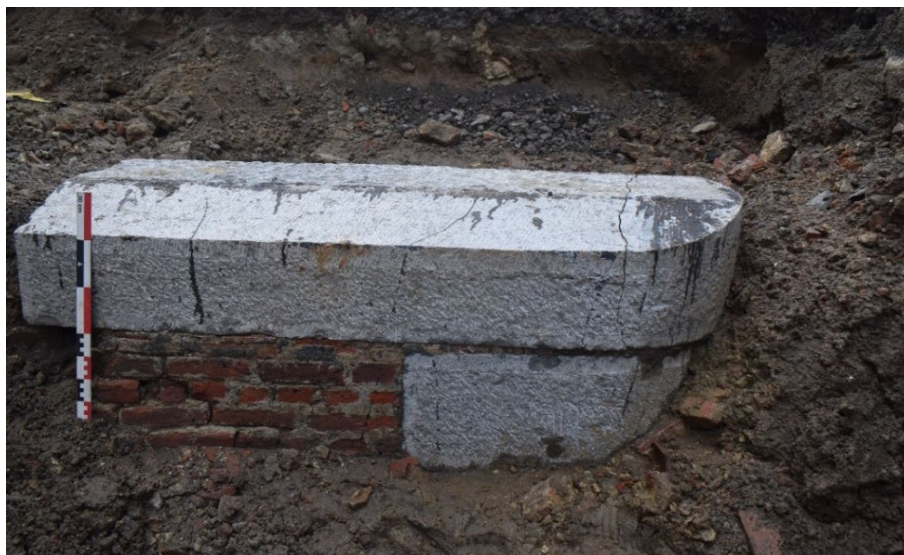
Figuur 62. Bakstenen massief van de brugpijler – (© Stad Antwerpen dienst archeologie).
