# Onderzoeksrapport

## Een loopgraaf van een Widerstandsnest uit de Tweede Wereldoorlog langs de Henri Crombezlaan in Nieuwpoort-Bad

Eindverslag van een toevalsvondst

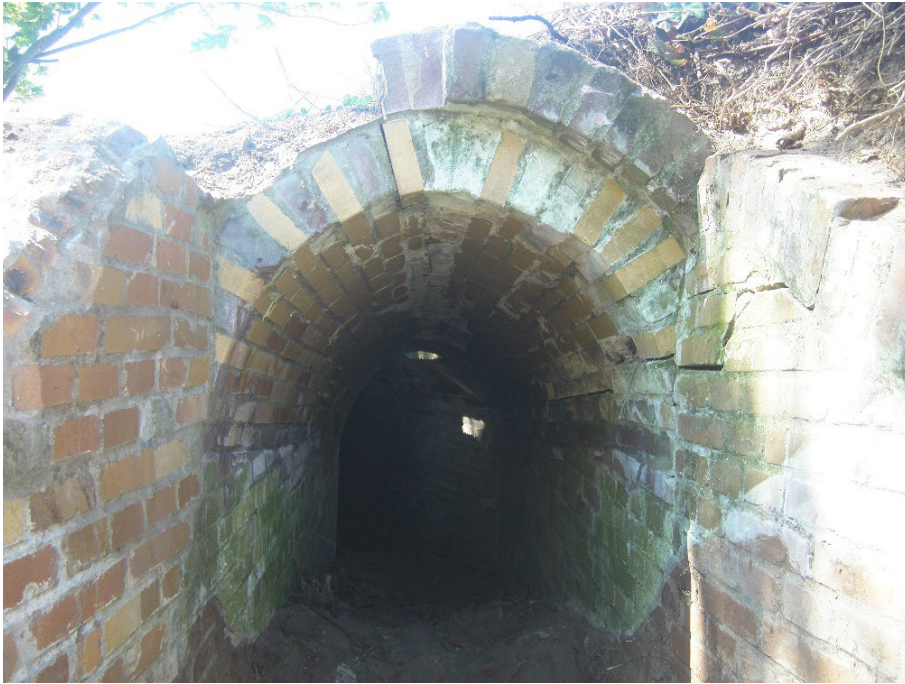
De aangetroffen gangen waren 0,68 à 0,69 m breed en onder een tongewelf 1,5 m hoog (Figuur 10 en Figuur 11). Twee ingangen waren afgewerkt met een dubbele boog en afgeschuinde flankeringsmuren (Figuur 10). De andere twee kregen een eenvoudige rondboog. Bij de bogen valt een afwisselend spel van gele en paarse steen (23,5 x 6,5 x 4 cm) op. Verder is in de gangen ook beige, grijze en ook rode steen (20 x 9 x 5; 22 x 10,5 x 7 cm) verwerkt.

Figuur 10: Veldopname van een van de toegangen tot de overwelfde loopgraaf (bron: Agentschap Onroerend Erfgoed)

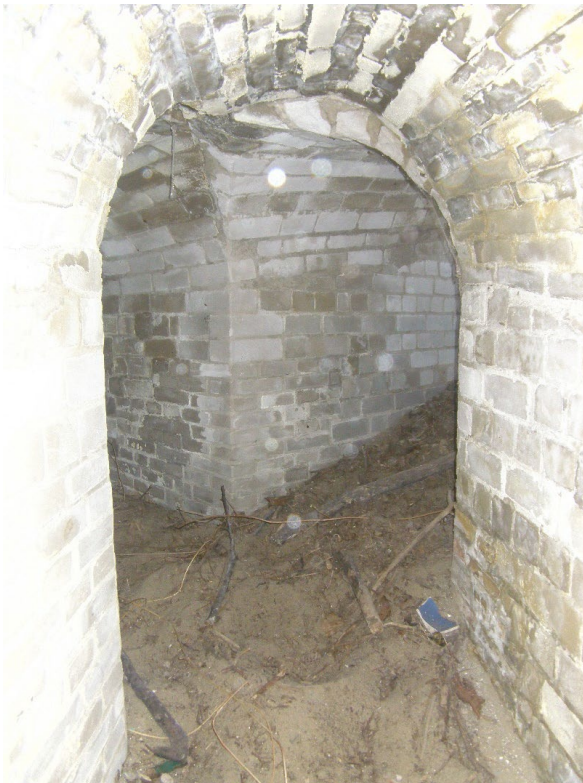
Figuur 11: Veldopname van een van de overwelfde afsplitsingen (bron: Agentschap Onroerend Erfgoed)

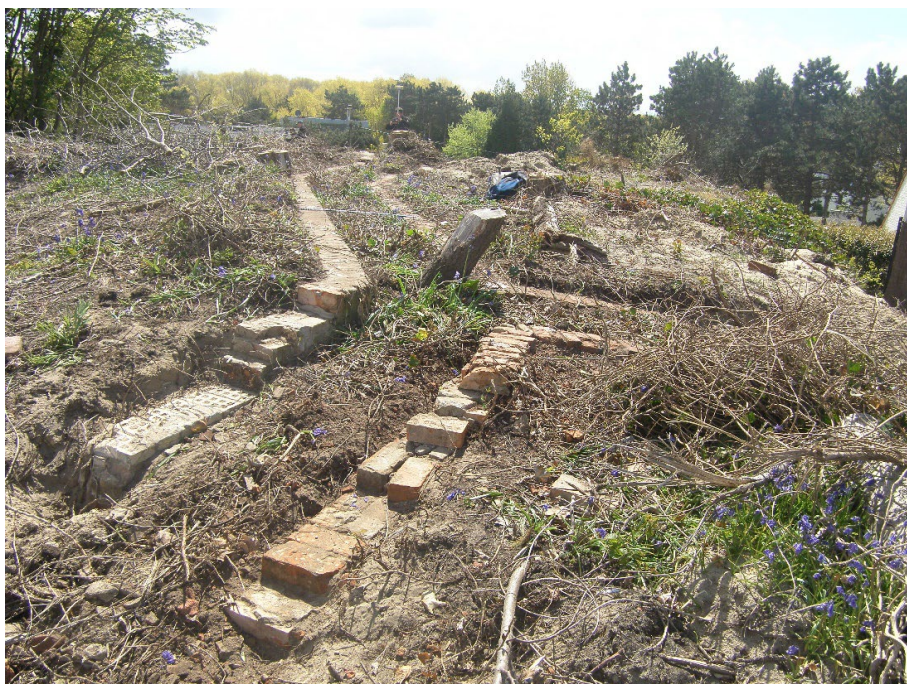
Figuur 14: Veldopname van de open loopgraaf met rechts een toegang vanuit het westen (bron: Agentschap Onroerend Erfgoed).

De overgang van het ondergronds naar het open gedeelte is over zo'n 2 m - vermoedelijk door de aanwezigheid van een trap - als doorkijk uitgewerkt. De open gangen zijn 0,7 m breed. Op het open gedeelte sluit een platform aan van 0,8 op 1,9 m, dat op de zee gericht is (Figuur 13)<sup>4</sup>. Dit platform kan als uitkijk en/of mitrailleurpost geïnterpreteerd worden. Vanuit de zeezijde sluit er ook een toegang aan.

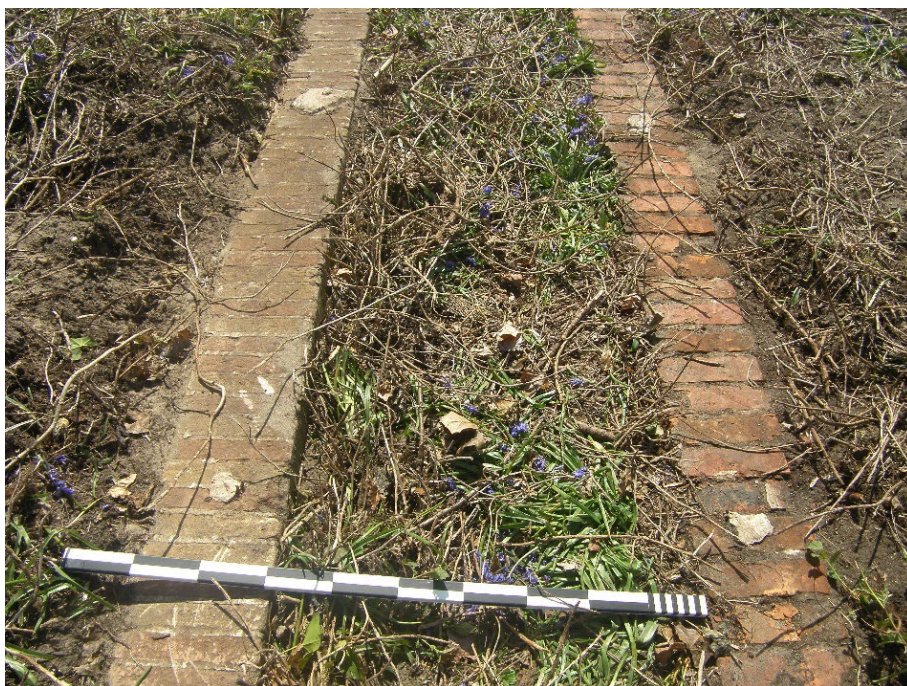
Figuur 15: Veldopname van de noordwestelijke open loopgraaf met metalen haken, vermoedelijk voor de bevestiging van camouflage of prikkeldraad (bron: Agentschap Onroerend Erfgoed).

Het noordwestelijk gedeelte van de open gang is voorzien van metalen haken (Figuur 15), waarvan de tussenafstand 1,1 à 1,3 m bedraagt. Deze haken waren vermoedelijk bedoeld om camouflagenetten aan vast te maken.

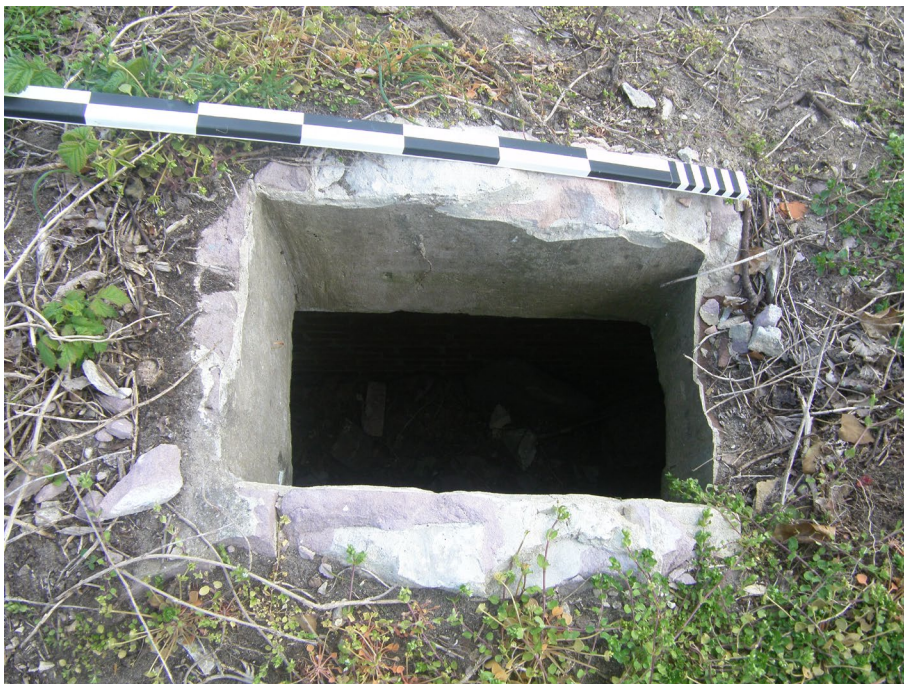
Het ondergronds netwerk is van twee openingen (0,5 x 0,3 m) voorzien, die de ventilatie verzekeren (Figuur 16).

Figuur 16: Veldopname van één van de ventilatieschachten in het dak van de overdekte loopgraaf (bron: Agentschap Onroerend Erfgoed).

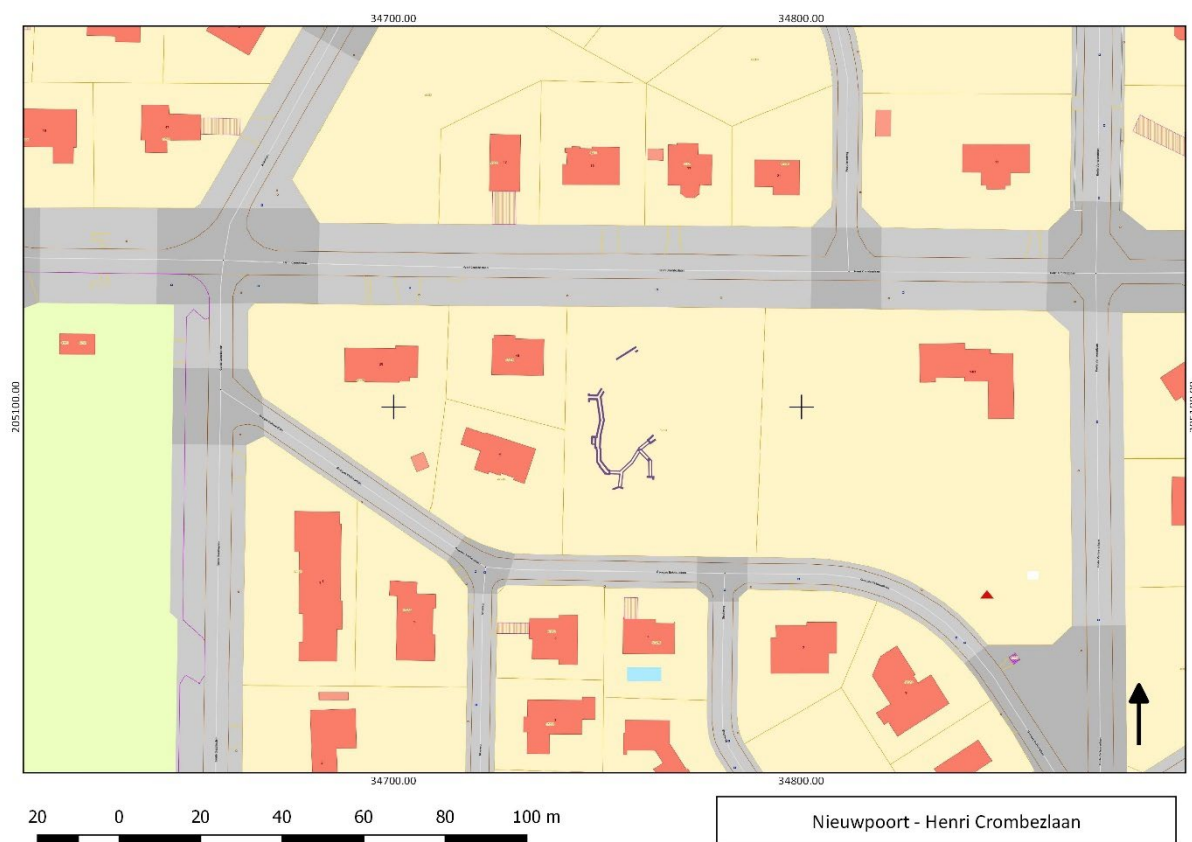
Figuur 25 Aangetroffen loopgraven (bron: Agentschap Onroerend Erfgoed)
