# Onderzoeksrapport

## Een Duitse schuilplaats uit de Eerste Wereldoorlog in de Gasthuisbossen in Ieper (W.-Vl.)

Eindverslag van een toevalsvondst

Onderzoeksrapporten agentschap Onroerend Erfgoed nr. 392

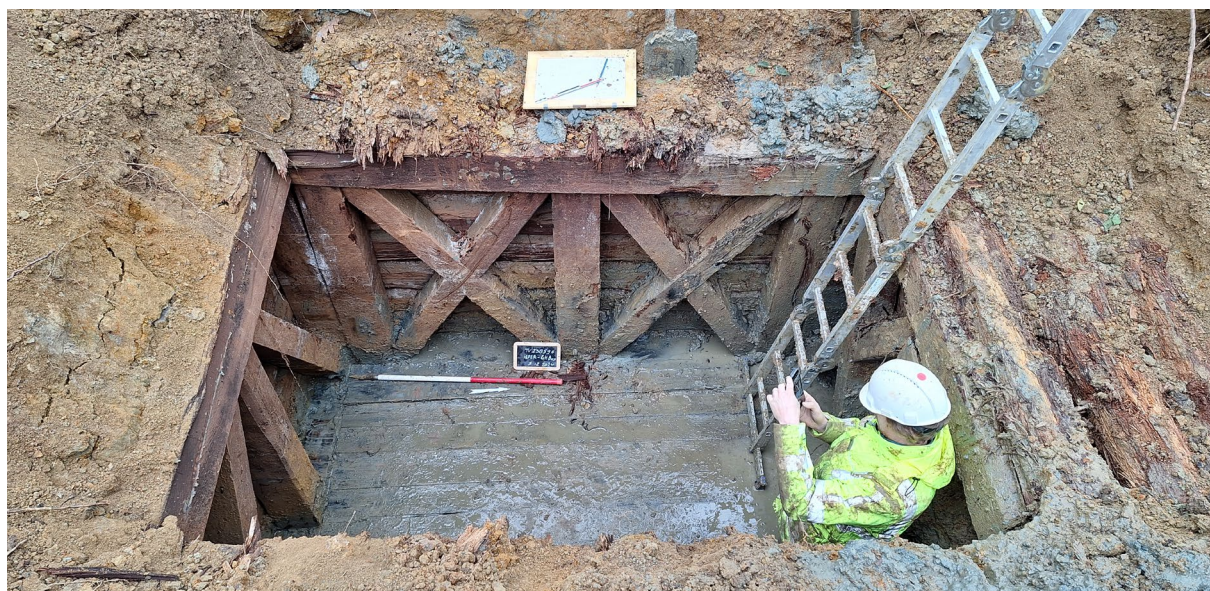
Figuur 1: Sfeerbeeld van de opgraving op 5/12/2024. Foto: Wouter Gheyle, provincie West-Vlaanderen.

Tijdens dit onderzoek bleek dat de houten balken afkomstig waren van een relatief kleine (1,6 x 2,4 m) maar zeer gaaf bewaarde ondergrondse houten schuilplaats uit WO I. Deze was grotendeels als holle ruimte bewaard in de bodem; het zinkgat was ontstaan doordat een deel van het houten plafond was ingestort. Omdat het resterende deel van het plafond in vergaande staat van rotting was en vermoedelijk op korte termijn eveneens zou inklappen, werd beslist om het resterende deel van het plafond na registratie te verwijderen en op die manier de houten constructie volledig vrij te leggen. Na registratie werd ze terug met grond gevuld en werd het wandelpad hersteld.

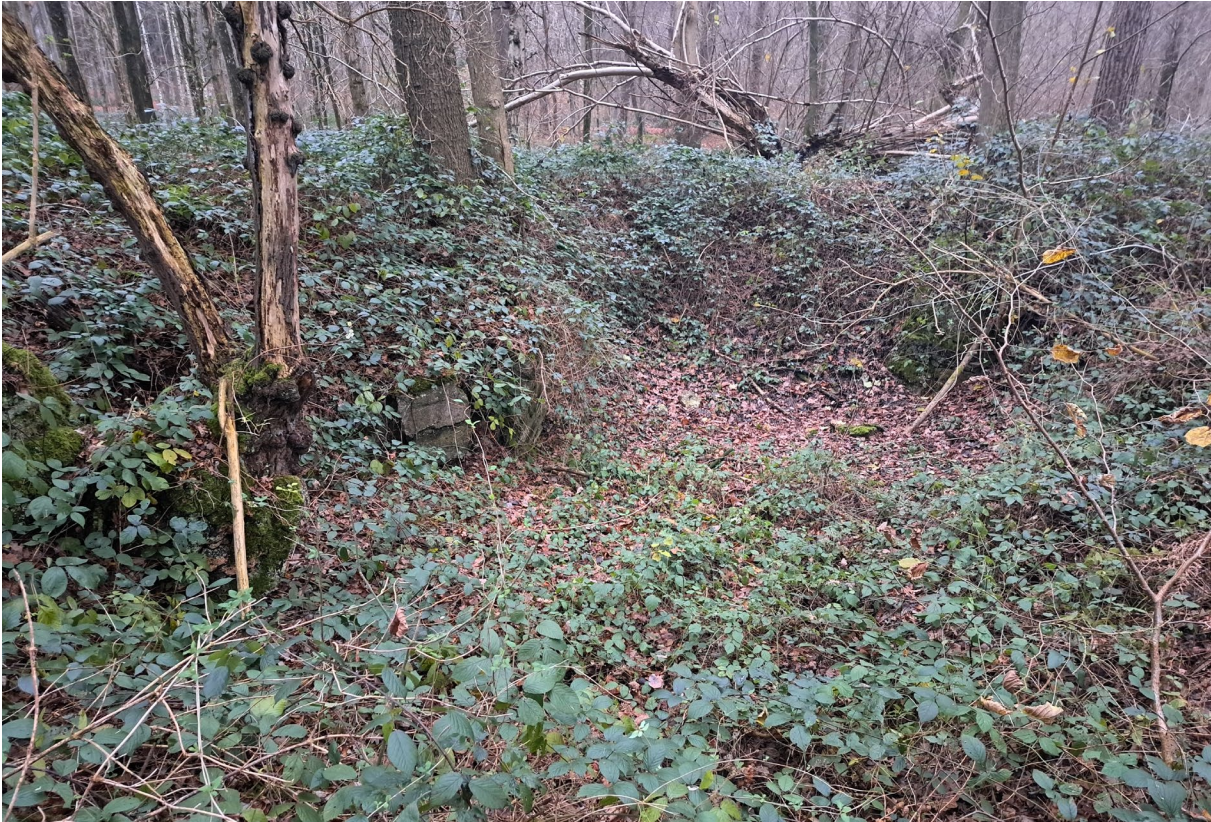
Figuur 11: Depressie direct ten westen van de toevalsvondst, met resten van betonnen bunkers. Foto: agentschap Onroerend Erfgoed.

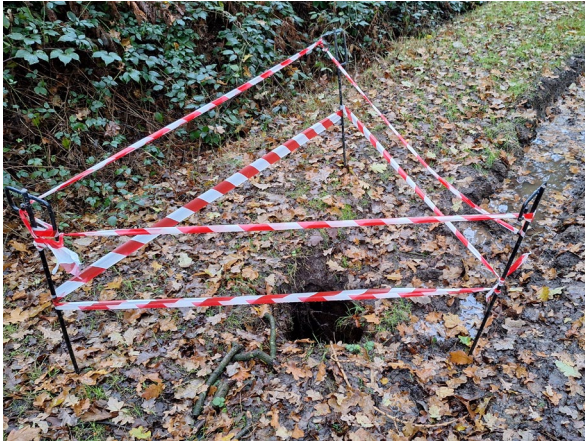
Figuur 12: Zinkgat op het wandelpad in de Gasthuisbossen. Foto: agentschap Onroerend Erfgoed.

Bij het machinaal vrijmaken van het zinkgat bleek dat het gat veroorzaakt was doordat het houten dak van een zeer goed bewaarde Duitse schuilplaats uit WO I was ingestort. De schuilplaats was bewaard als holle ruimte.

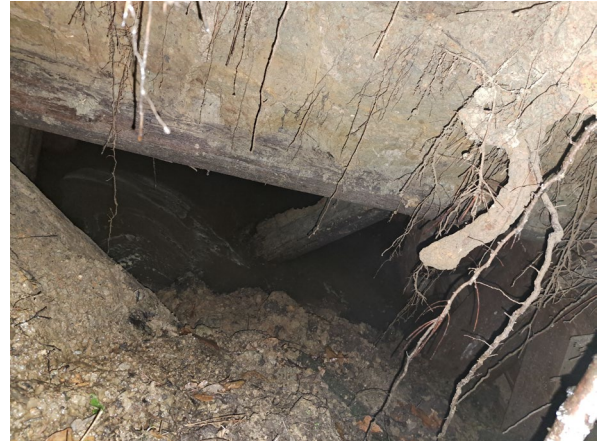
Figuur 13: In het zinkgat waren houten balken te zien. Foto: agentschap Onroerend Erfgoed.

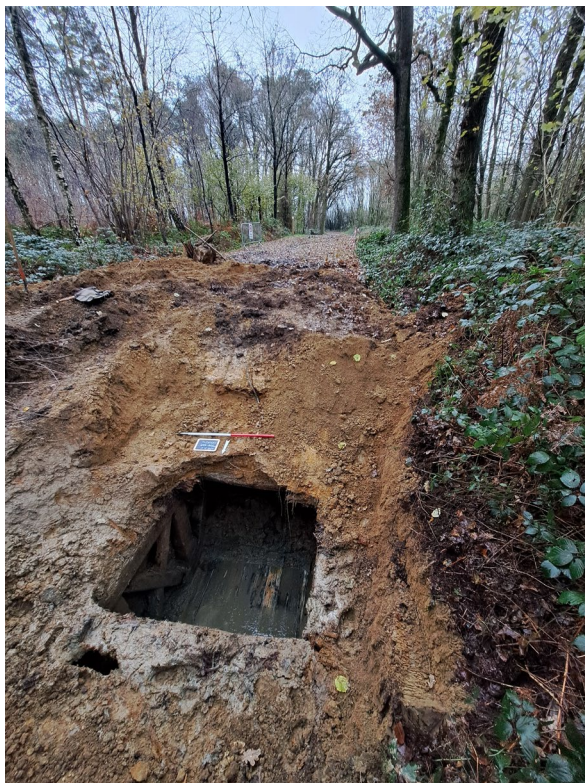
Figuur 14: Bij het vrijmaken van het zinkgat werd een houten schuilplaats zichtbaar, waarvan het dak nog ten dele bewaard was. Beeld naar het zuiden. Foto: agentschap Onroerend Erfgoed.

Het dak van de schuilplaats werd gevormd door ruwe, ronde stammen van ongeveer 2,5 meter lang en gemiddeld 20 cm diameter, waarschijnlijk dennenhout. Deze balken rustten op een zogenaamde wandstijlplaat: een zware horizontale balk (ca. 20 x 20 cm) die deel uitmaakte van de wandopbouw en verankerd is met de bovenzijde van de verticale wandpalen. De ronde dakbalken werden aan elkaar bevestigd met ijzers, maar niet op de wandstijlplaat verankerd (zie verder). Er werd ook vastgesteld dat de ronde dakbalken aan beide uiteinden ca. 50 cm overkragen ten opzichte van de wanden van de schuilplaats.

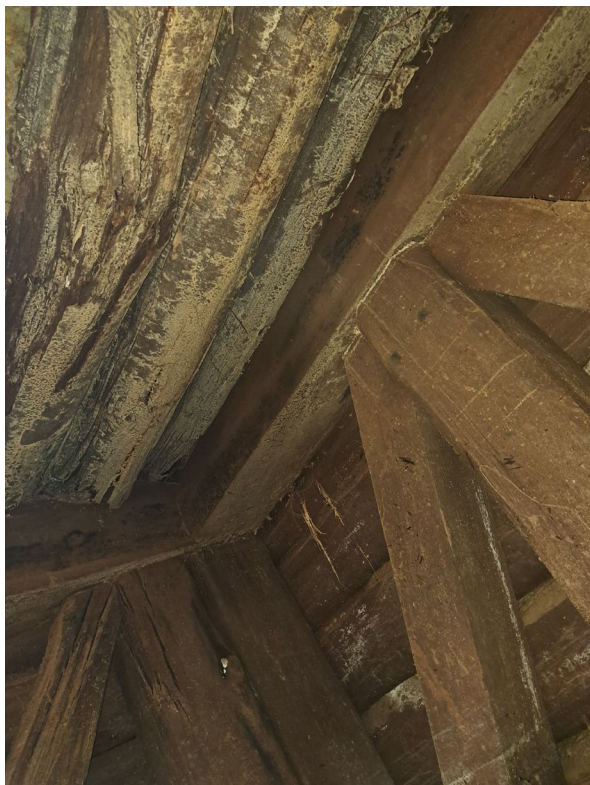
Figuur 15: Binnenzicht op de resterende dakbalken, in vergaande staat van ontbinding. Foto: agentschap Onroerend Erfgoed.

Om van veiligheidsredenen (de dakconstructie was zeer instabiel, getuige de instorting die het zinkgat veroorzaakte) werd besloten om het dak voorzichtig en gecontroleerd te demonteren met de kraan. Dit proces werd fotografisch gedocumenteerd.

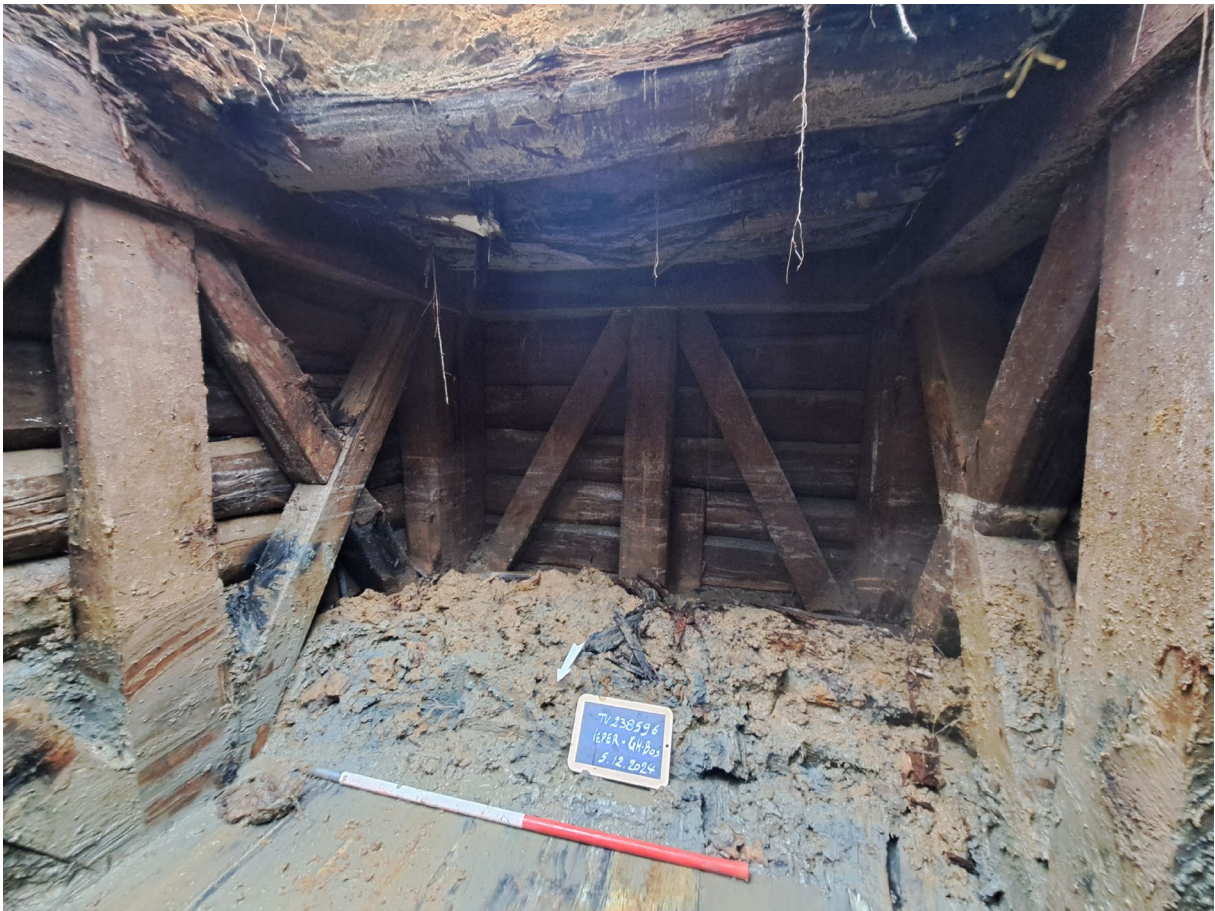
Figuur 16: Binnenzicht (richting zuiden) van de schuilplaats met een deels bewaard plafond. Foto: agentschap Onroerend Erfgoed.

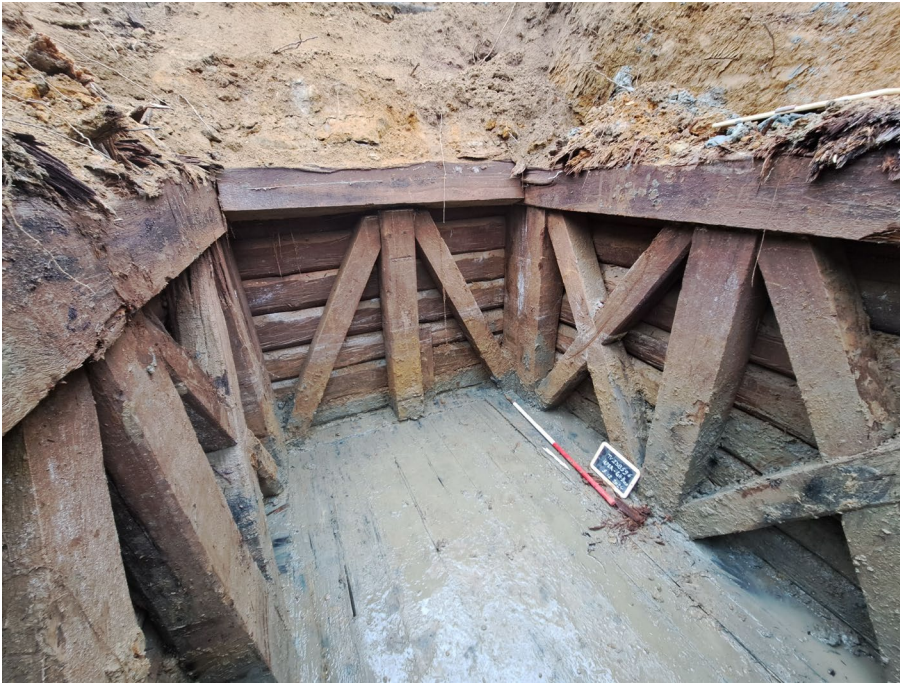
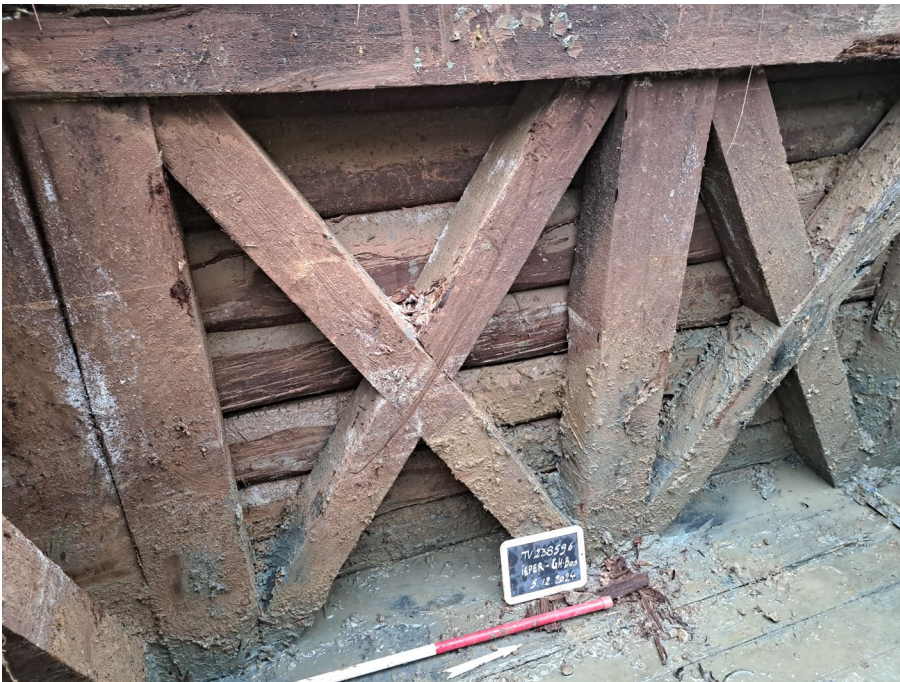
Figuur 19: Detail van de zuidwestelijke hoek en detail van de achterwand. Foto: agentschap Onroerend Erfgoed.

Op de stijlvoetplaten rusten de eigenlijke ondersteunende, verticale palen. Ze zijn vierkant in doorsnede en hebben dimensies van 20/22x20/22 cm. Niet alleen op elke hoek is een dergelijke verticale paal geplaatst, maar ook in het midden van iedere afzonderlijke wand. Elke paal heeft een hoogte van 1,45 m. Inclusief de dikte van de wandstijlplaat wordt hiermee een totale interne hoogte van ongeveer 1,65 m bekomen.

De verticale staanders zijn bovenaan bekroond door een zware horizontale wandstijlplaat, die opgebouwd is uit balken van ca. 20 x 20 cm dik. De ronde dakbalken steunden op deze wandstijlplaat.

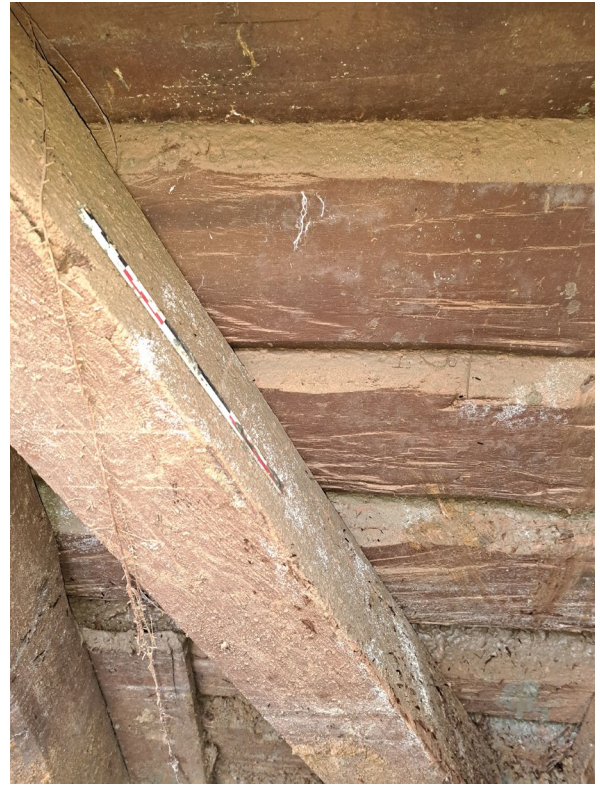
Figuur 20: detail van de achterwand met afgeschuinde planken. Foto: agentschap Onroerend Erfgoed.

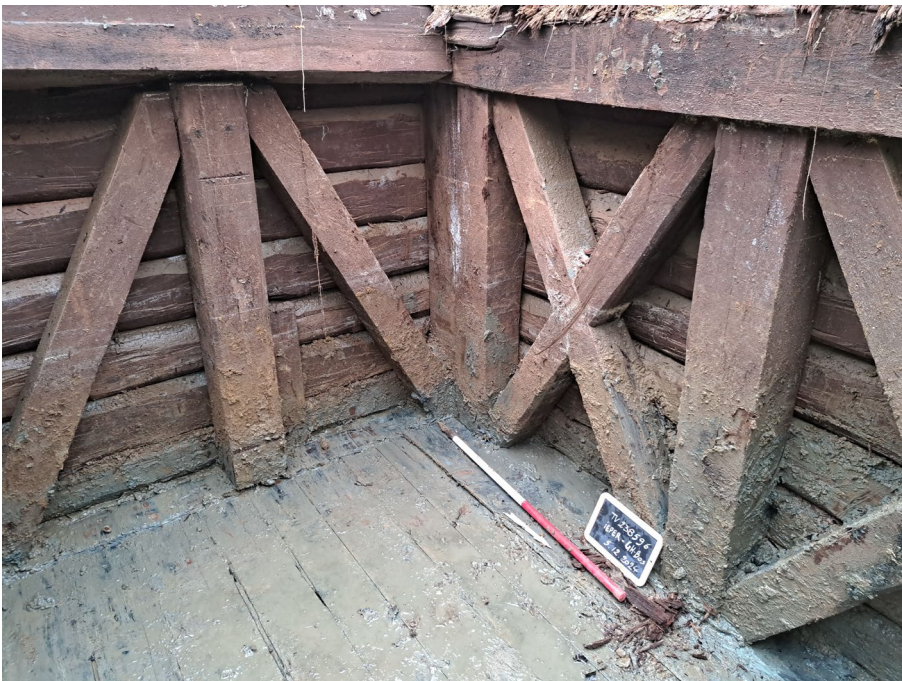
Figuur 21: Op deze foto (hoek zuidelijke-westelijke wand) is duidelijk te zien dat de vloerplanken eindigen tegen de stijlvoetplaat, waarop de verticale balken en schoren rusten. Foto: agentschap Onroerend Erfgoed.

De vloer bestaat uit tien planken van wisselende breedte (gemiddeld ca. 14 cm), geplaatst in de lengterichting. Omdat de vloer *in situ* bewaard bleef, is de onderliggende draagstructuur niet zichtbaar. De vloer rust niet op de stijlvoetplaat waarop de wanden steunen, maar eindigt ertegenaan.

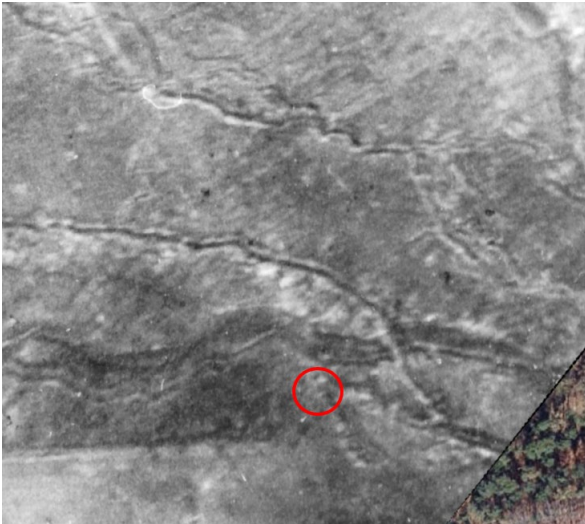
Figuur 28: Luchtfoto van 17 juni 1916 (© Imperial War Museum, foto aangeleverd door Birger Stichelbaut).

Op een luchtfoto van 17 juni 1916 (Figuur 28) is vervolgens te zien dat in de directe omgeving van de schuilplaats een aantal bijkomende loopgraven zijn aangelegd, op een dusdanige manier dat direct ten westen van de schuilplaats een soort met loopgraven omheind terrein ontstaat. Op die locatie is vandaag een opvallende laagte aanwezig, met daarin de ruïneuze resten van betonnen bunkers.

Ter hoogte van de schuilplaats zelf is op de foto een rechthoekige constructie te zien, met een toegang in het noorden. Het is niet geheel zeker of het de schuilplaats-in-aanbouw is die te zien is, maar de kans is zeker reëel.

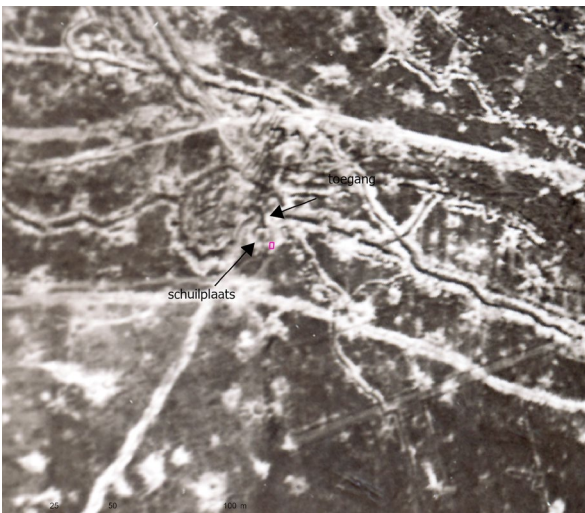
Figuur 29: Luchtfoto van 1 juli 1916 (© Imperial War Museum, foto aangeleverd door Birger Stichelbaut).

Een luchtfoto van juli 1916 (Figuur 29) geeft zo mogelijk een nog scherper beeld.

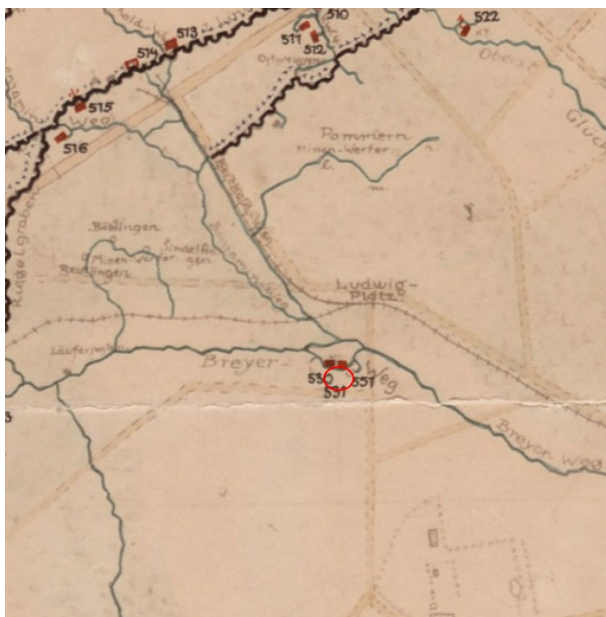
Figuur 30: Duitse loopgravenkaart van 20 oktober 1916 (Bron: Western Front Association 2026b).

Een Duitse loopgravenkaart uit oktober 1916 geeft dan weer een aanduiding van twee rode markeringen direct ten westen van de schuilplaats. De legende omschrijft deze als 'Beton-Unterstände' – vermoedelijk gaat het om de betonnen bunkers die vandaag nog zichtbaar zijn.

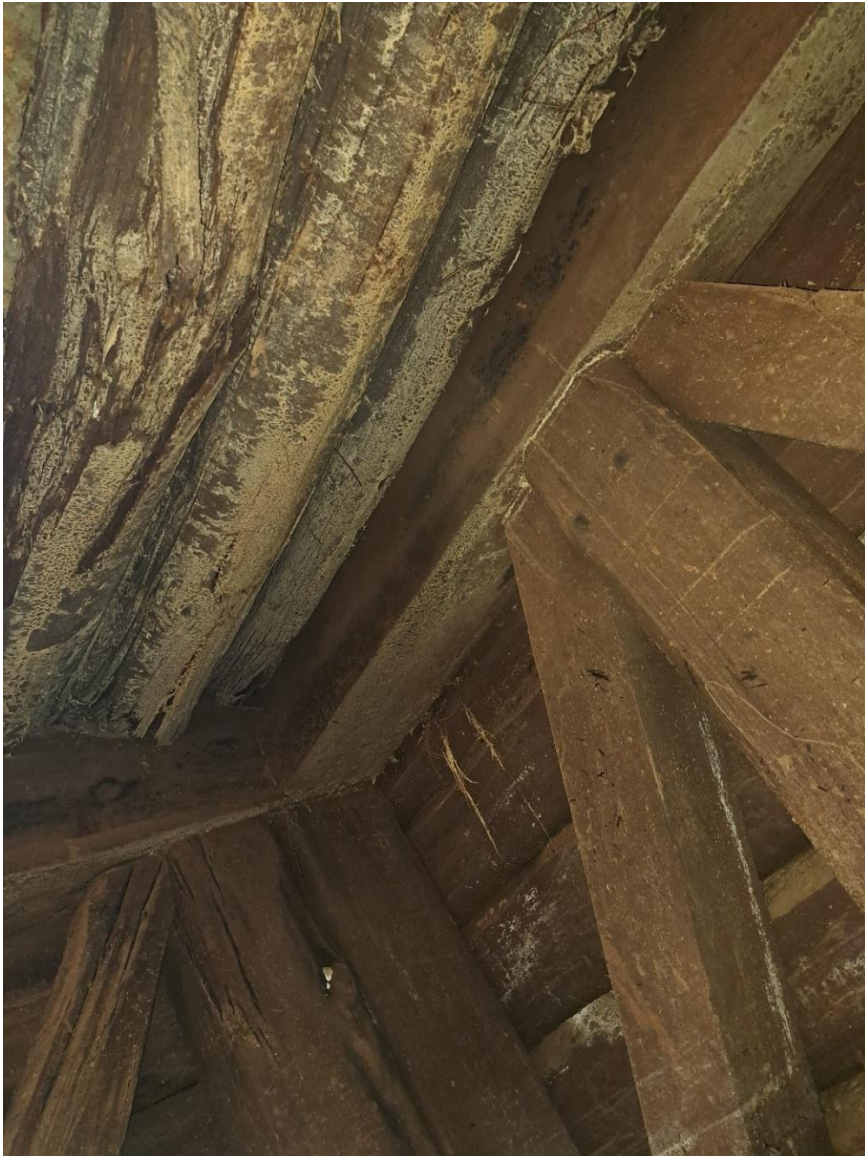
*Figuur 1: Opbouw van de dakconstructie. Bemerk de wandstijlplaat waarop de resterende rondbalken rustten (© Sam De Decker).*

De dakconstructie rustte op een wandstijlplaat, zijnde een horizontale balk die deel uitmaakt van de wandopbouw en aan de bovenzijde verankerd is met de verticale wandpalen<sup>4</sup>. De wandstijlplaat bestond uit massieve houten balken met een doorsnede van 20x20cm. In tegenstelling tot de wandstijlplaat bestonden de dakplanken die het plafond vormden eerder uit ruwe, ronde stammen van 2,50m lang en met een gemiddelde diameter van 20cm, die bij het aantreffen van de schuilplaats reeds in een verregaande staat van ontbinding bleken te zijn (Figuur 1). De rondbalken van het dak werden aan elkaar bevestigd door middel van ijzers, maar werden niet aan de wandstijlplaat bevestigd. Om toch enige stevigheid te bieden, werd bewust gekozen om de rondbalken aan beide lange zijden zo'n 50cm te laten overkragen ten opzichte van de basisstructuur. Het overkragende uiteinde rustte hierbij vermoedelijk op de onaangeroerde grond. Hiermee werd de druk op de constructie bij een potentiële inslag mogelijks sterk verminderd. Tot slot was het dak afgedekt met een dik pakket aarde van één

tot anderhalve meter waarin zich ook heel wat puinfragmenten bevonden van gewapend beton, mogelijks afkomstig van nabijgelegen en vernielde bunkers.

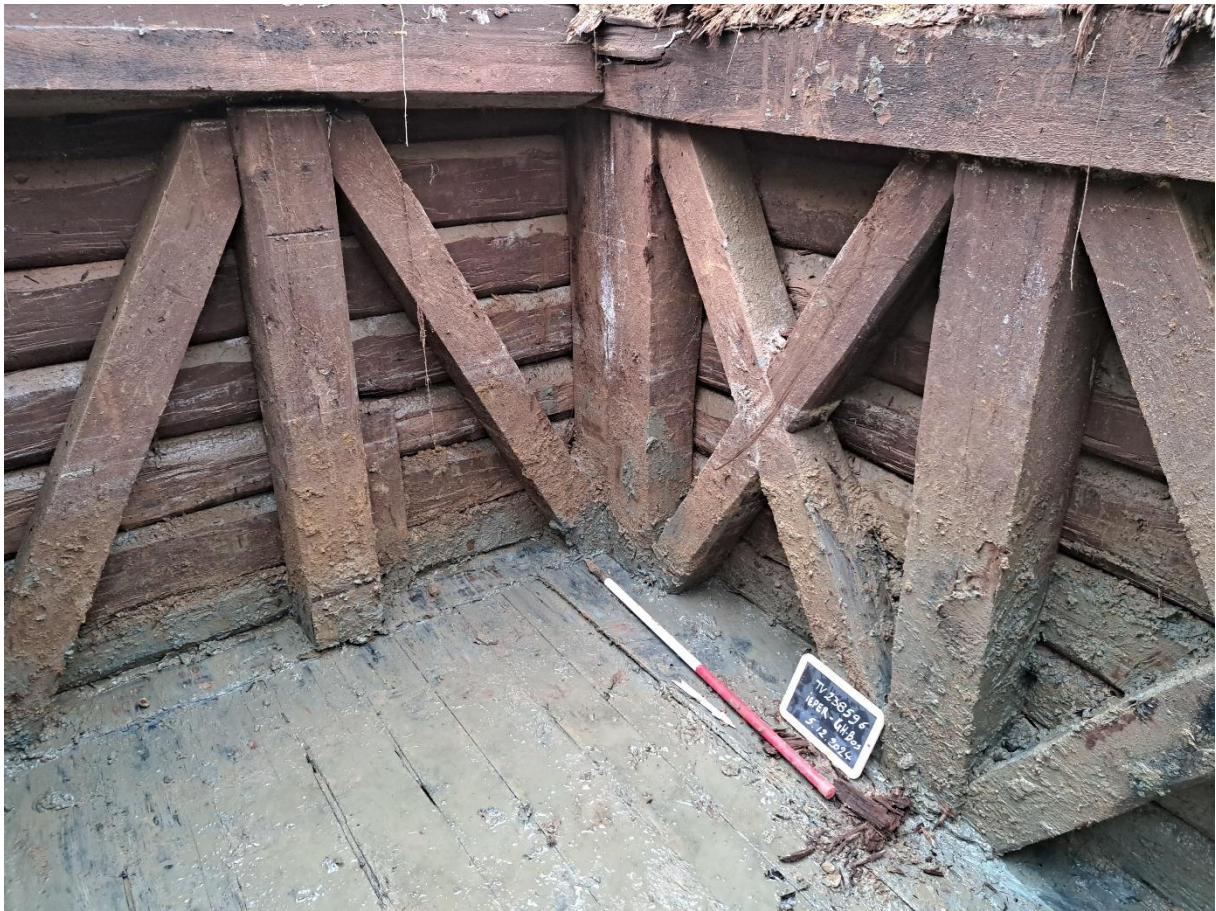
*Figuur 2: Zicht op de zuidelijke en westelijke wand van de schuilplaats (© Sam De Decker).*

Op de stijlvoetplaten rustten de eigenlijke ondersteunende, verticale palen. Ze zijn vierkant in doorsnede en hebben dimensies van 20x20cm. Niet alleen op de hoeken worden dergelijke verticale palen geplaatst, maar tevens in het midden van iedere wand, waarmee een zeer stevige constructie wordt bekomen. De palen hebben een hoogte van 1,45m. Inclusief de dikte van de wandstijlplaat wordt hiermee een totale hoogte van 1,65m bekomen.

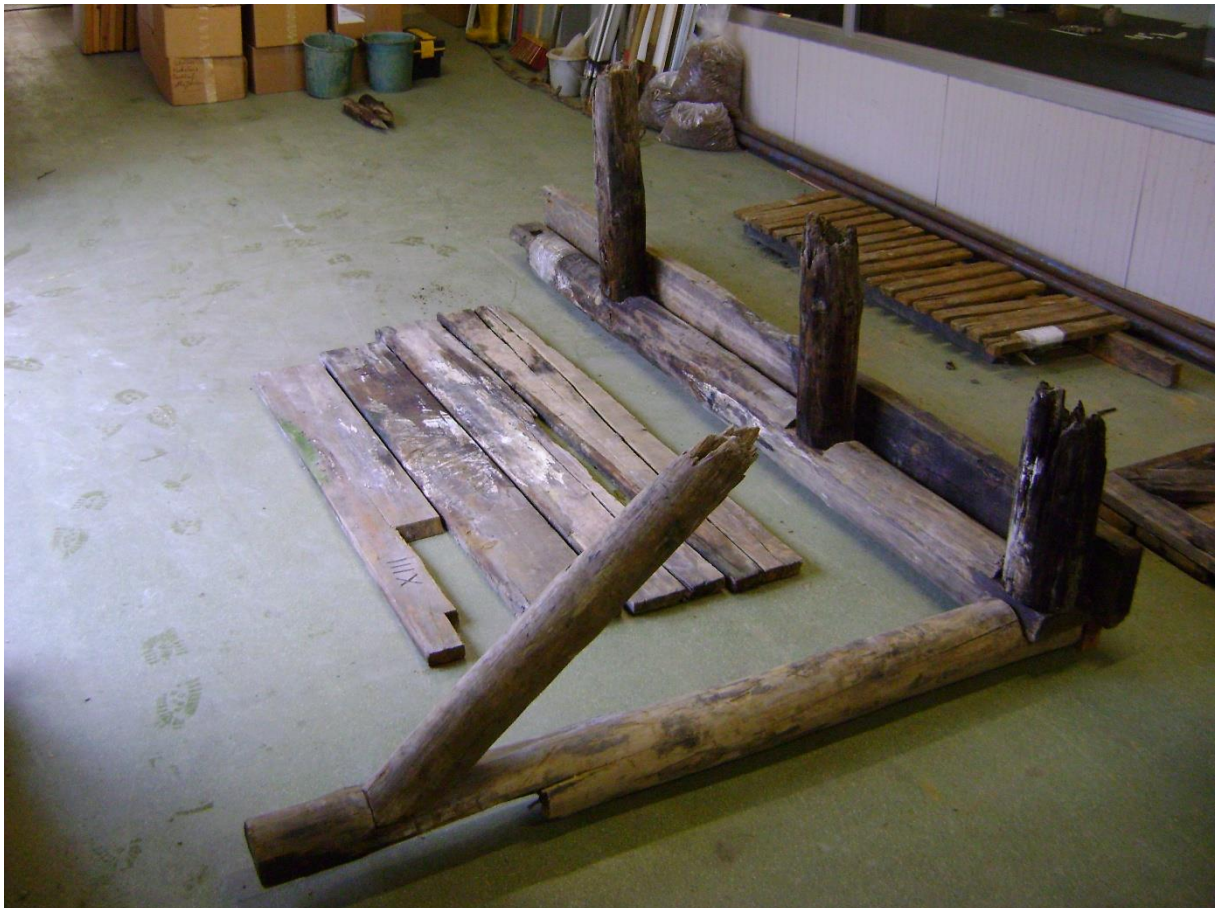
*Figuur 3: Een fragment van een Duitse schuilplaats uit de site van Zillebeke Bellewaarde Hoeve. Bemerkt hoe de verticale wand- en hoekpalen maar ook de schuine schoren rusten op de stijlvoetplaat d.m.v. pen-en-gatverbindingen (© Agentschap Onroerend Erfgoed).*

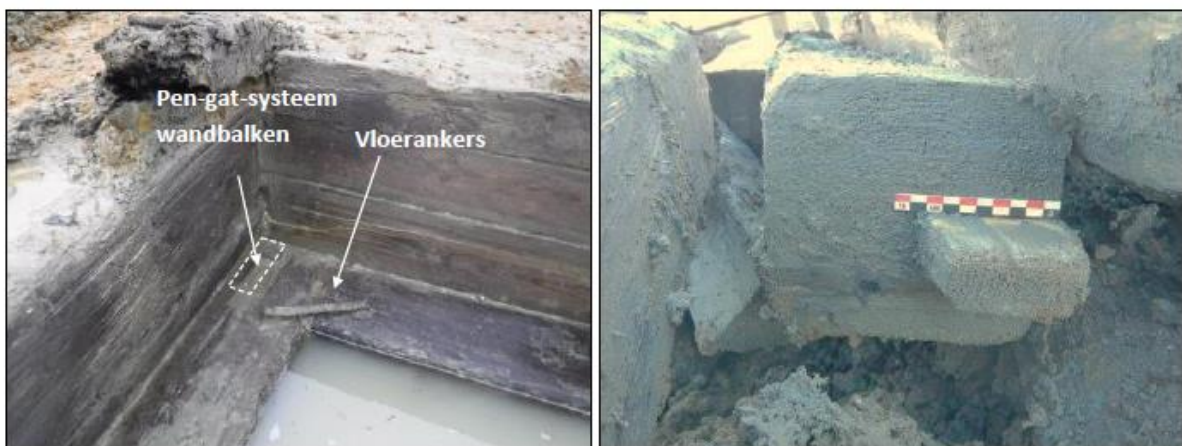
*Figuur 4: Zicht op een de pen-en-gatverbinding van een Duitse schuilplaats op de site van Ieper Bellewaarde (Vermeulen, Baeyens 2023).*

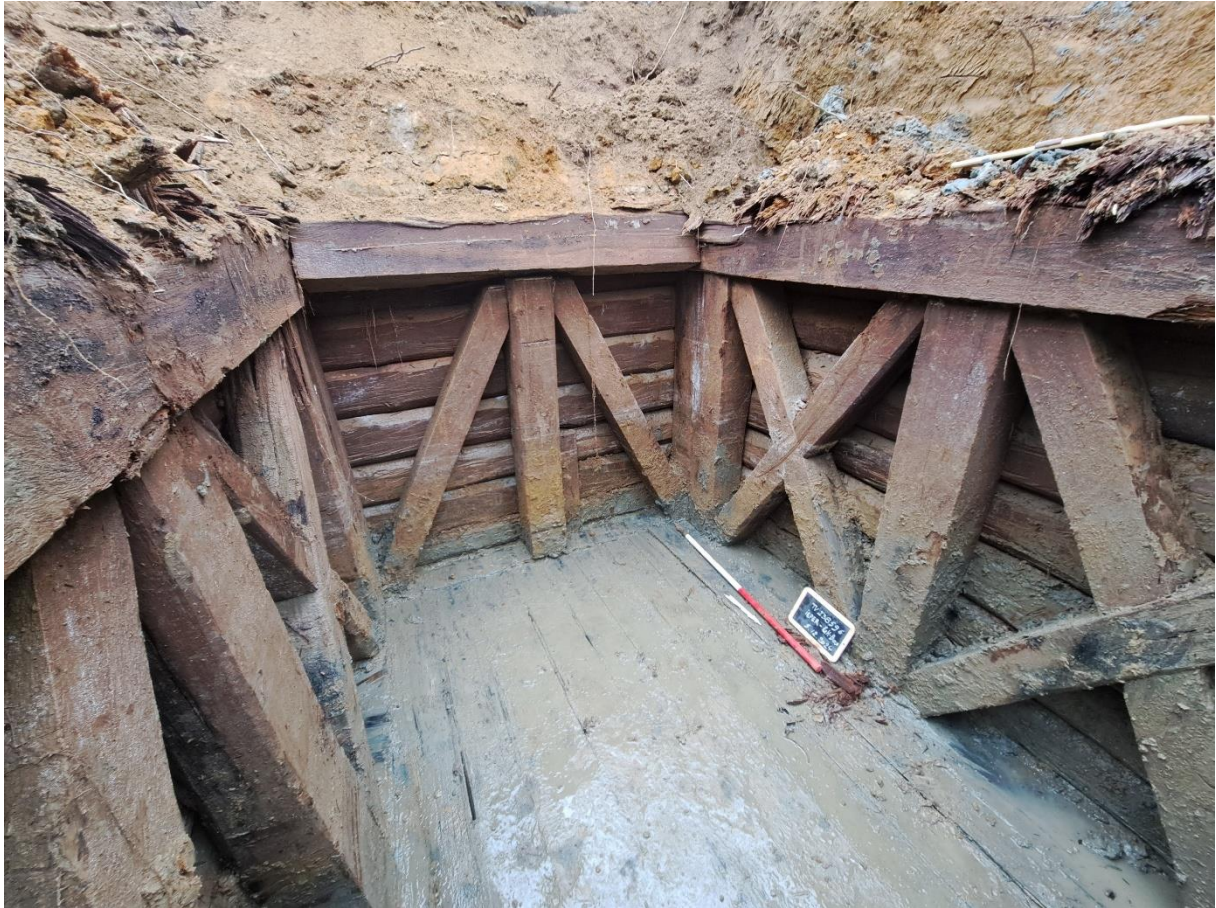
*Figuur 5: Zicht op de zuidzijde en westzijde van de schuilplaats uit de Gasthuisbossen. Bemerkt het gebruik van enkelvoudige voetschoren aan de korte zuidzijde en het gebruik van gekruiste voetschoren aan de westzijde (© Sam De Decker).*

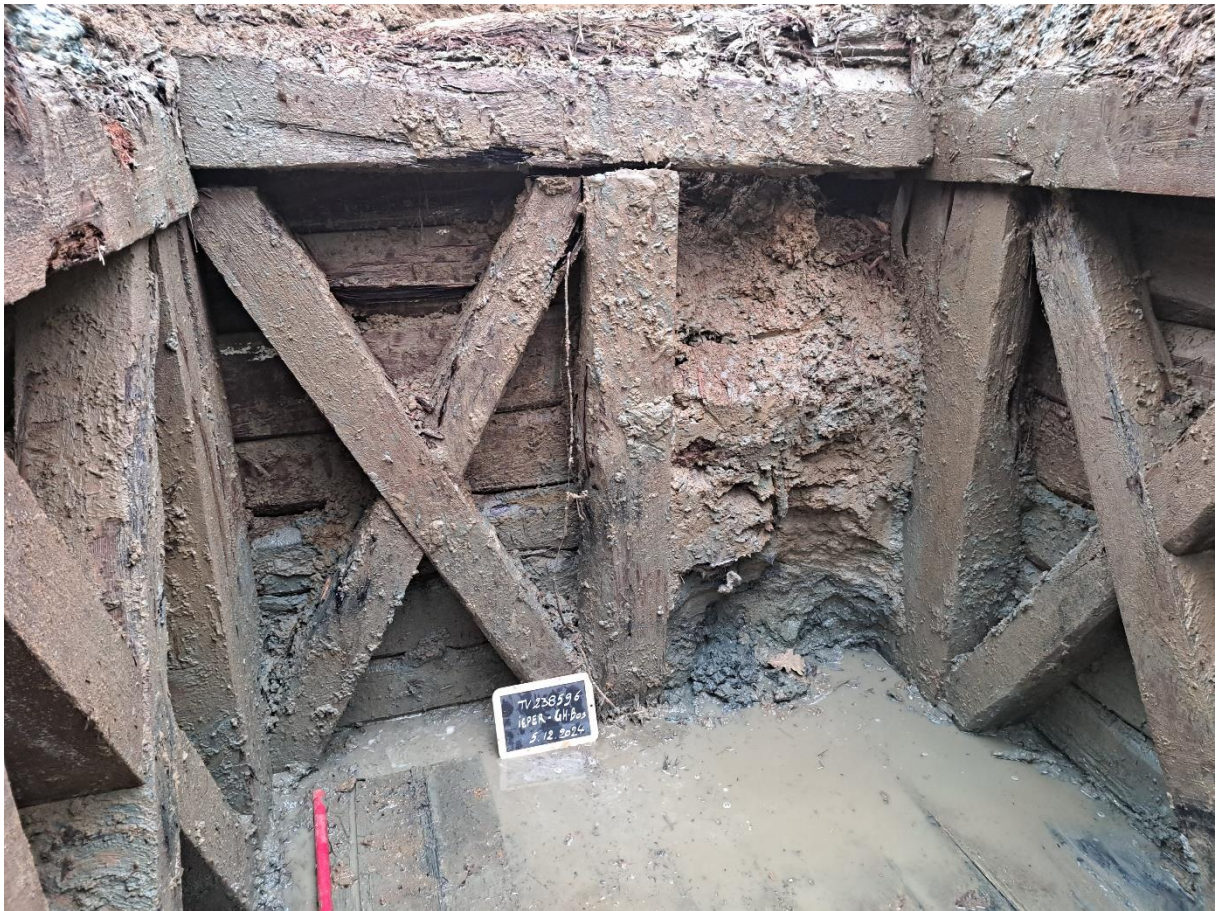
*Figuur 6: Zicht op de korte noordelijke zijde. Links van de toegang werden gekruiste voetschoren gebruikt (© Sam De Decker).*

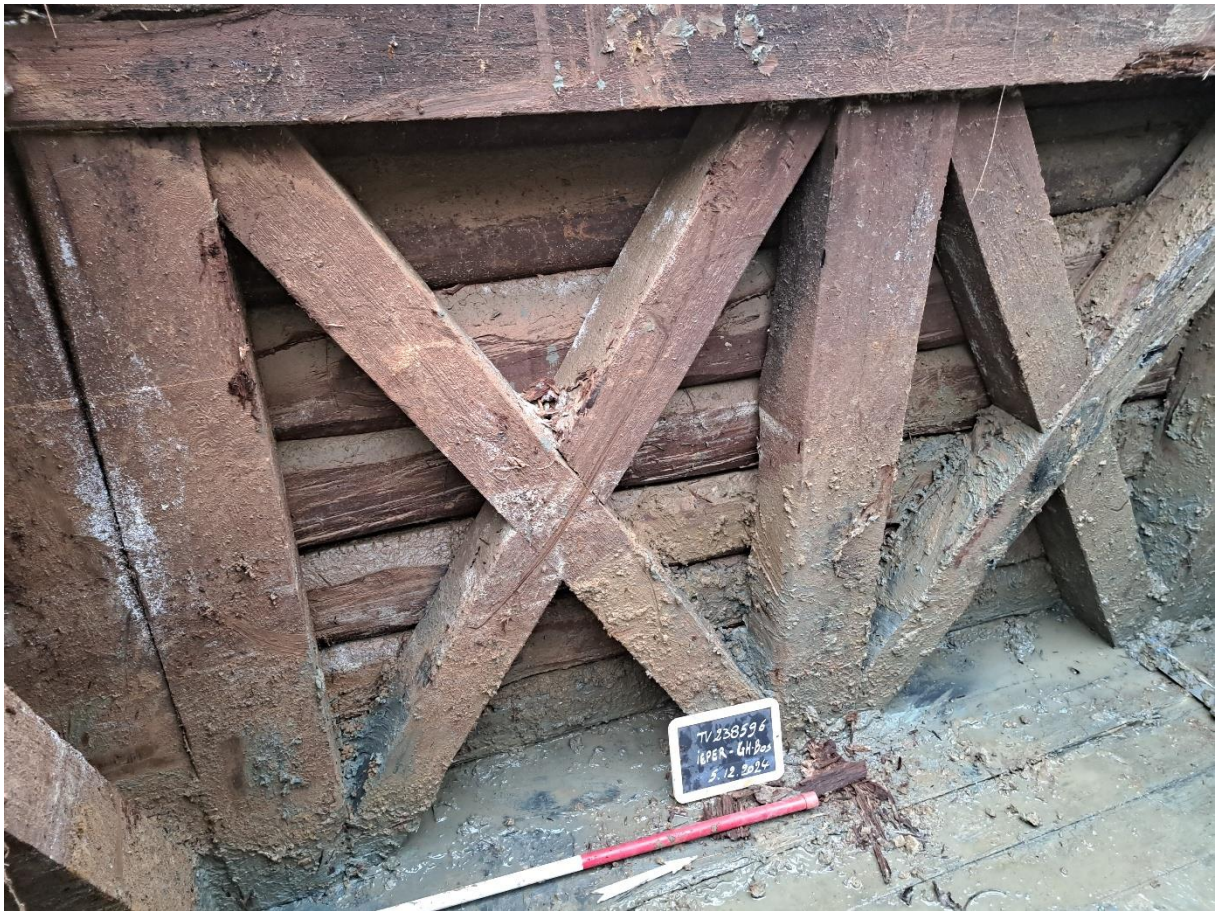
*Figuur 7: Zicht op de lange westzijde, waar tot tweemaal toe gekruiste voetschoren werden aangewend (© Sam De Decker).*

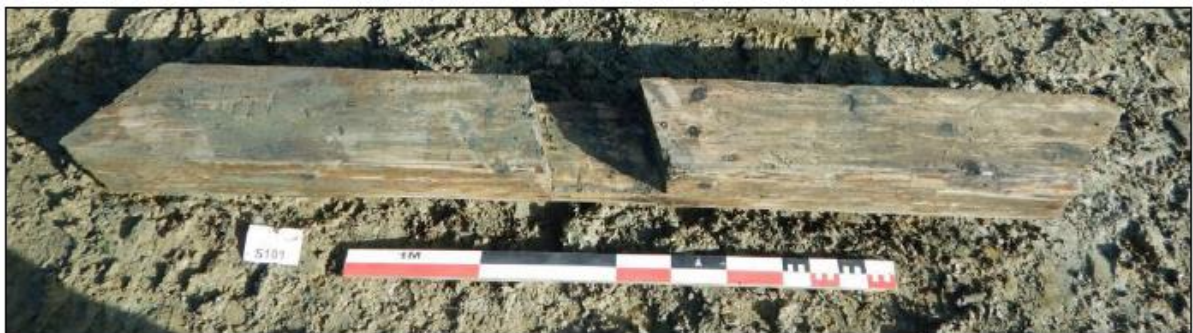
*Figuur 8: Zicht op een kruisschoor uit de site van Ieper Bellewaerde uit 2018. Bemerkt de inkeping (Vermeulen, Baeyens 2023).*

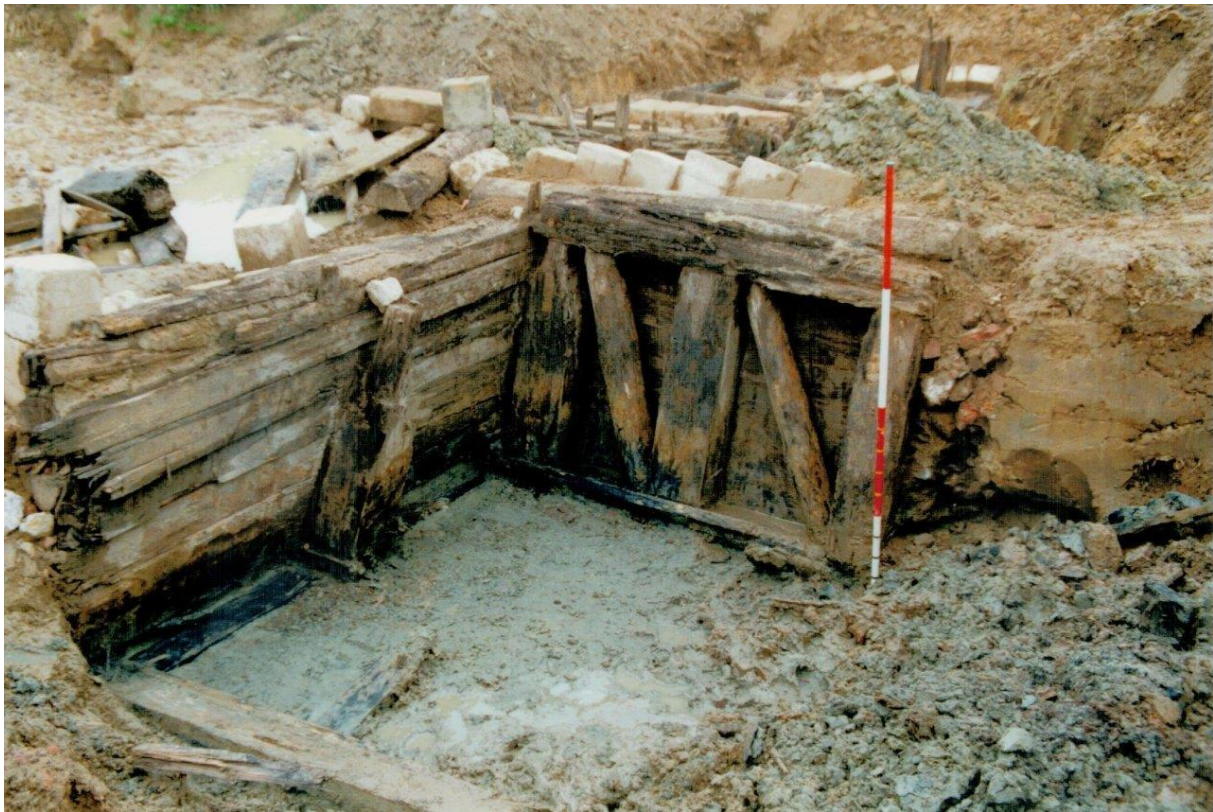
*Figuur 9: Zicht op een stevige wandconstructie met schoren van een Duitse schuilplaats uit Fortin 17 (Boezinge), aangetroffen door de Diggers (© Aurel Sercu (De Diggers)).*

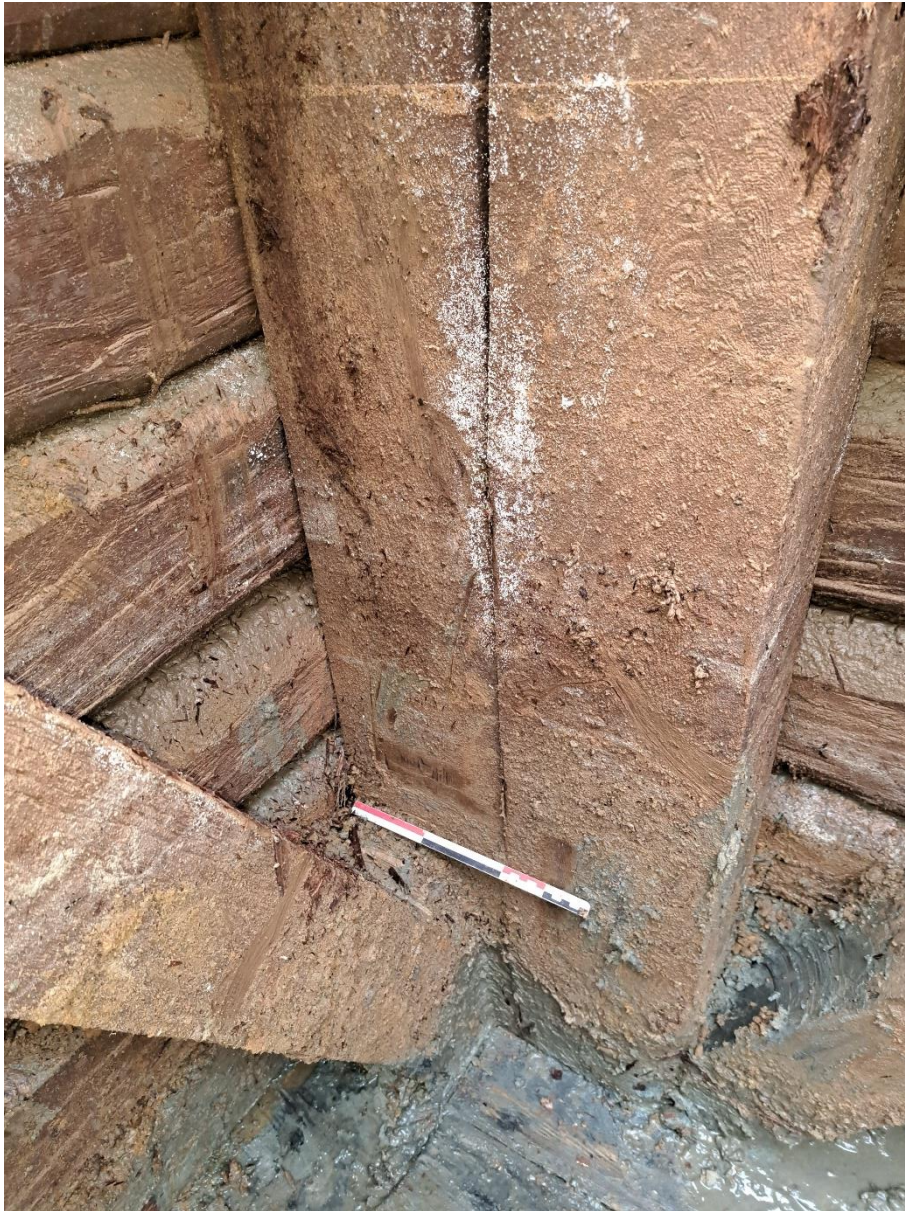
*Figuur 10: Op iedere hoek staan twee hoekpalen waarmee de draagkracht wordt verhoogd (© Sam De Decker).*

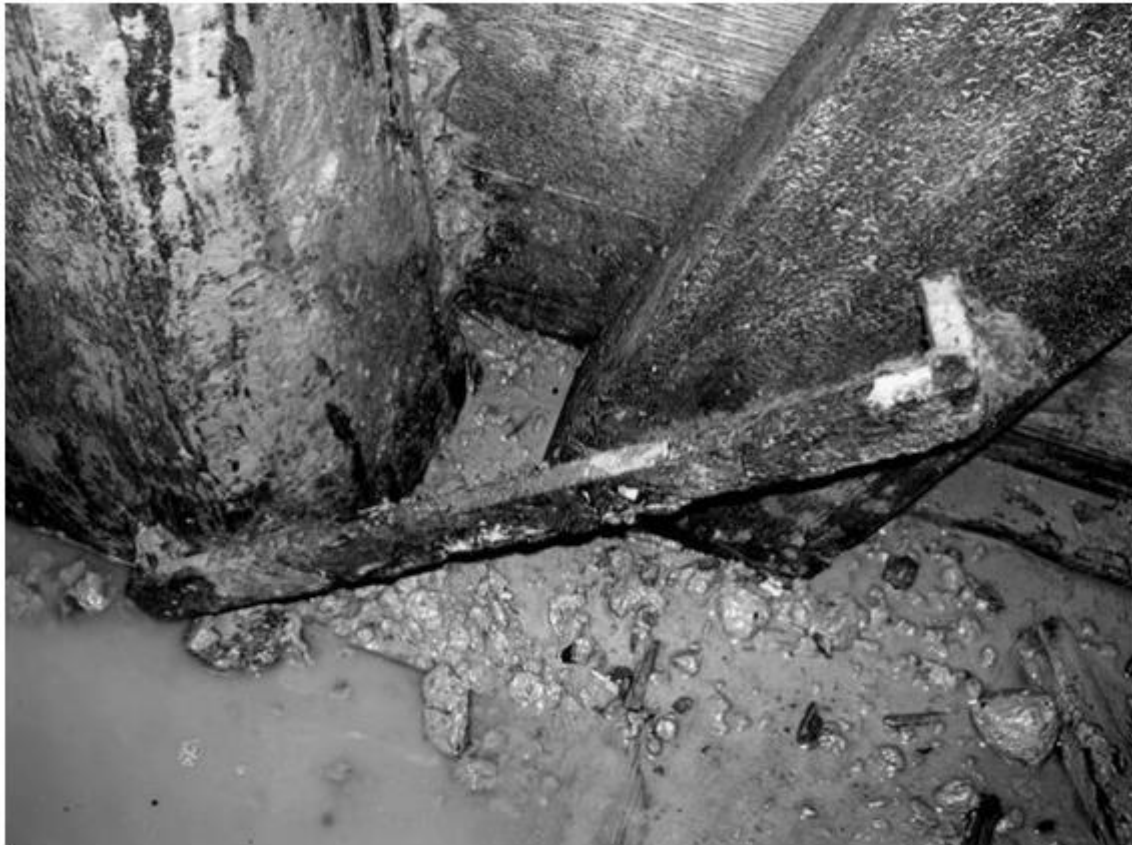
Figuur 11: Een ijzeren anker in de Duitse schuilplaats van Mesen. Deze hield de hoekpijlers stevig vast aan andere steunbalken om instortingsgevaar te voorkomen (© Geschiedkundig Museum Mesen).

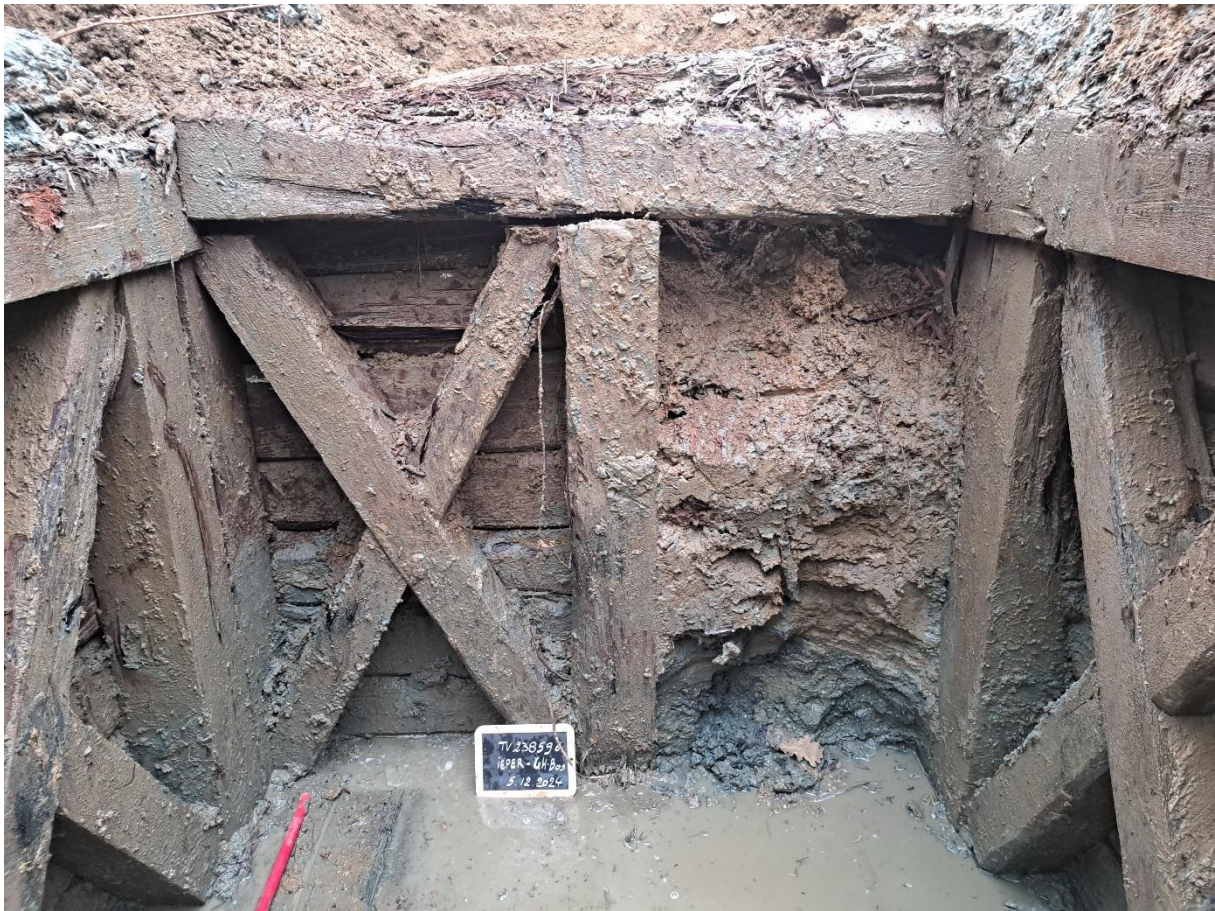
*Figuur 13: Zicht op de toegang aan de noordelijke zijde van de Duitse schuilplaats. Aan de linkerzijde van de ingang zijn nog elektriciteitskabels zichtbaar (© Sam De Decker).*

In de schuilplaats werden geen vondsten aangetroffen. Mogelijks werden deze in de naoorlogse periode reeds uit de constructie geroofd. Wel werd de aanwezigheid van twee elektriciteitskabels vastgesteld net links van de ingang (Figuur 13). Het is mogelijk dat de schuilplaats dienstdeed als een soort communicatiepost, maar deze hypothese is onzeker wegens een gebrek aan aanvullend vondstmateriaal.

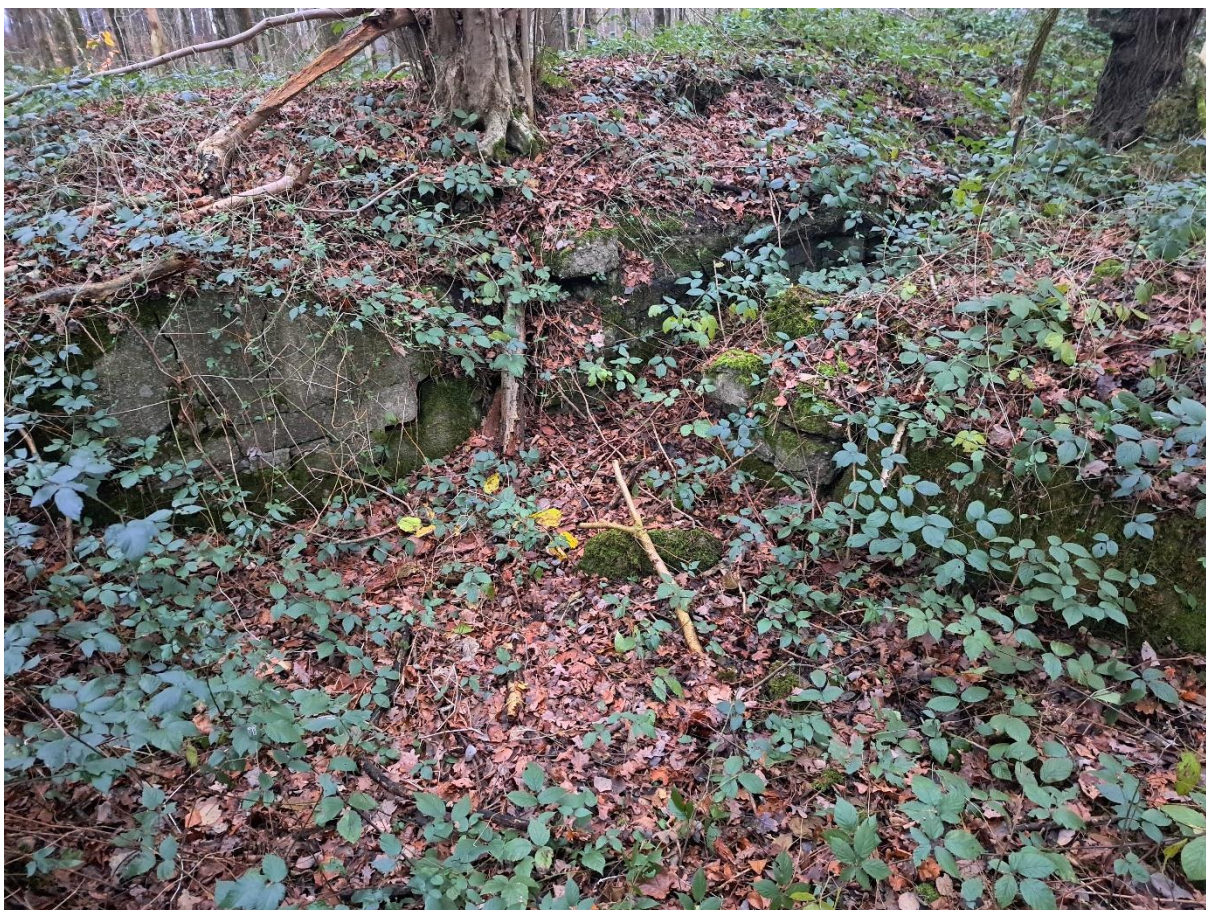
*Figuur 23: Restanten van één van de Duitse bunkers, vlakbij de vondstlocatie van de houten schuilplaats in de Gasthuisbossen (© Sam De Decker).*
