# Onderzoeksrapport

## Een Duitse schuilplaats uit de Eerste Wereldoorlog in de Gasthuisbossen in Ieper (W.-Vl.)

Eindverslag van een toevalsvondst

Onderzoeksrapporten agentschap Onroerend Erfgoed nr. 392

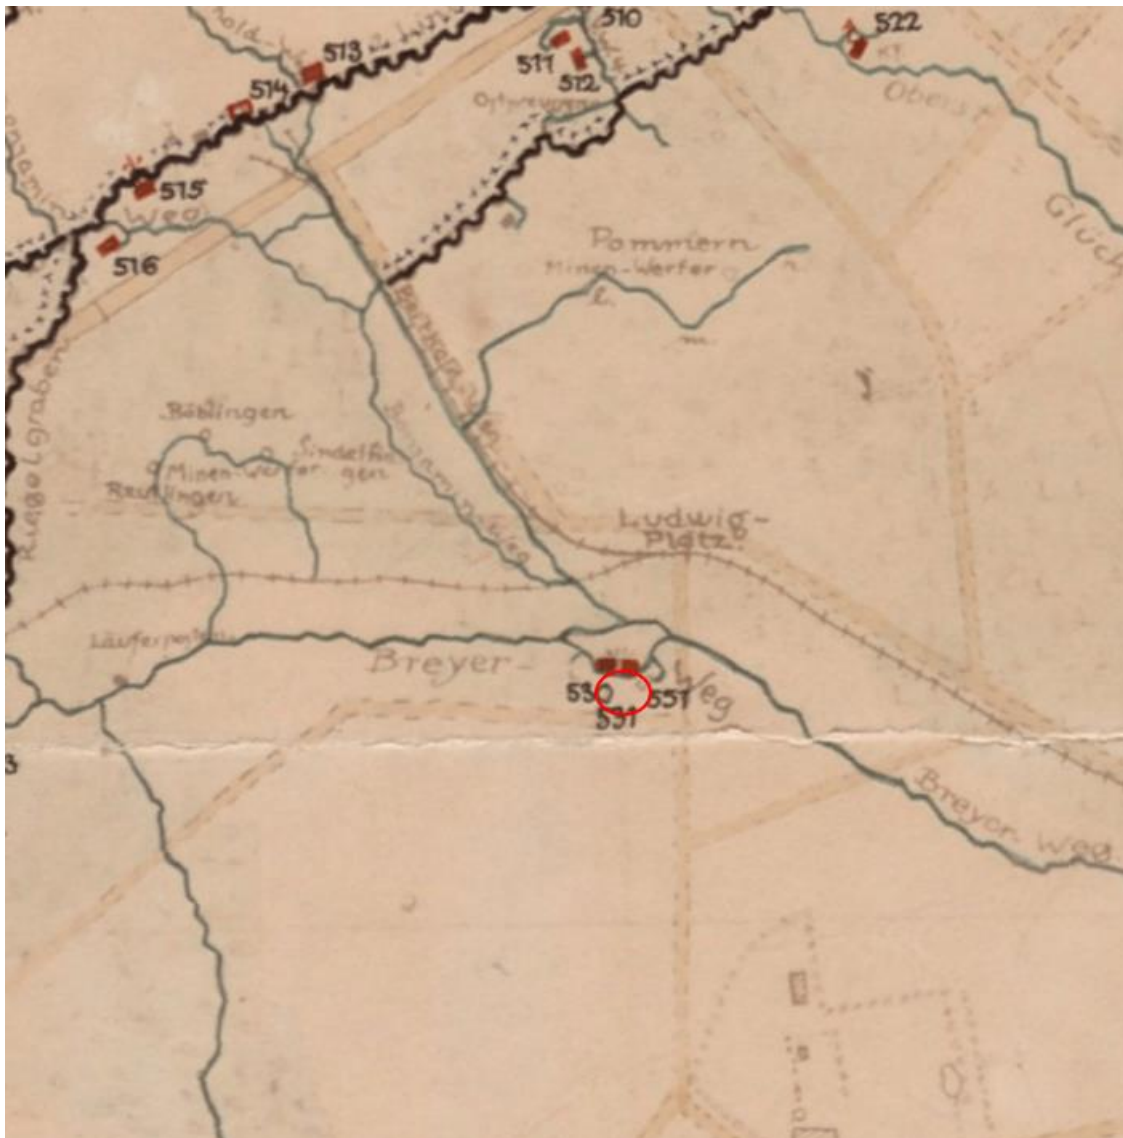
*Figuur 24: Detail van een Duitse loopgravenkaart van 24/10/1916, met aanduiding van de houten schuilplaats (rood omcirkeld). Bemerkt de twee rode markeringen die wijzen op betonnen bunkers (© Western Front Association).*
