Onderzoeksrapport

Archeologisch noodonderzoek in het koetshuis van de voormalige pastorie van Melsele (prov. Oost-Vlaanderen).

Rapportage van het archeologisch onderzoek naar aanleiding van een vondstmelding te Melsele – Kerkplein 22 (7 april 2016).

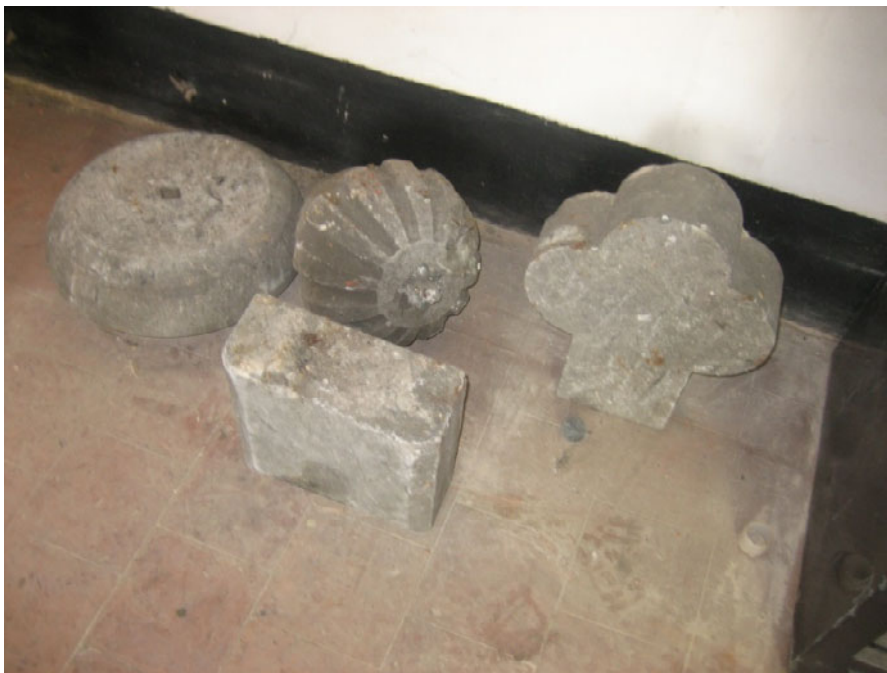
Fig. 1 Enkele gerecupereerde architecturale elementen die aan het licht kwamen bij de verbouwwerken in het koetshuis van de pastorie.

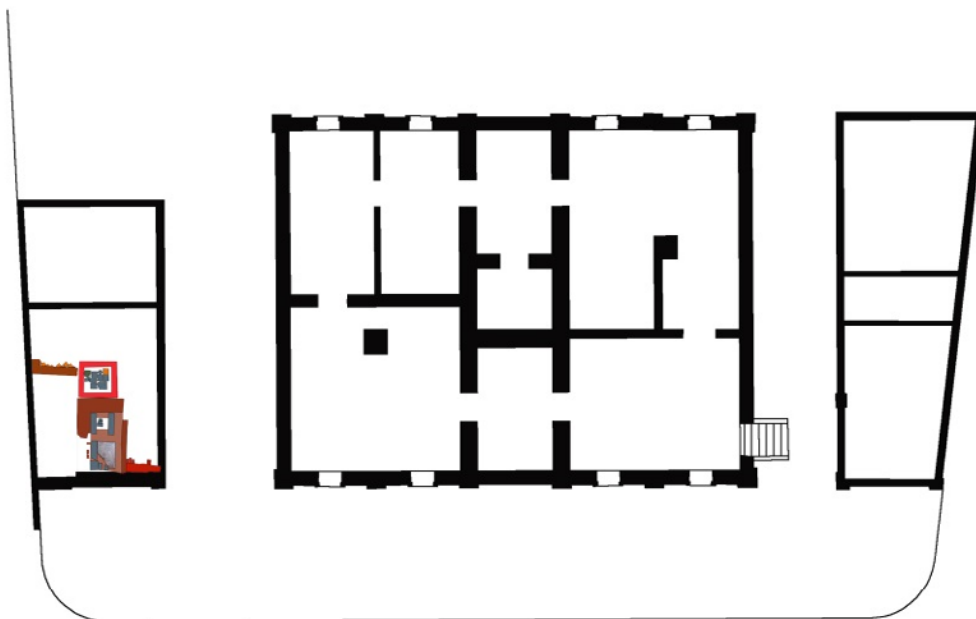
De aangetroffen muur- en vloerresten situeerden zich in het zuidelijk gedeelte van het koetshuis (fig. 13). Bij het vrijmaken en opkuisen van de resten kon een bouwnaad vastgesteld worden in de fundering van de westmuur van het huidige gebouw (fig. 14; 15: 1-2). Deze naad zet zich waarschijnlijk verder door in het opgaande muurwerk tot aan de dakaanzet. Een duidelijke barst in de bepleistering van de westmuur vormt hier wellicht de getuige van. De beide muurdelen zijn ook opgebouwd met een verschillend formaat van bakstenen en vertonen een ander soort mortel. Voor het zuidelijke muurgedeelte zijn bakstenen met formaat 19 x 7,5 x 4,5 cm en een grijsbeige kalkmortel gebruikt. Het noordelijke gedeelte is opgebouwd met bakstenen van 16 x 8,5 x 4,5 cm en hierbij kon het gebruik van een vrij harde, grijswitte kalkmortel vastgesteld worden.

Fig. 13 Situering van de sporen in het zuidelijk deel van het koetshuis.

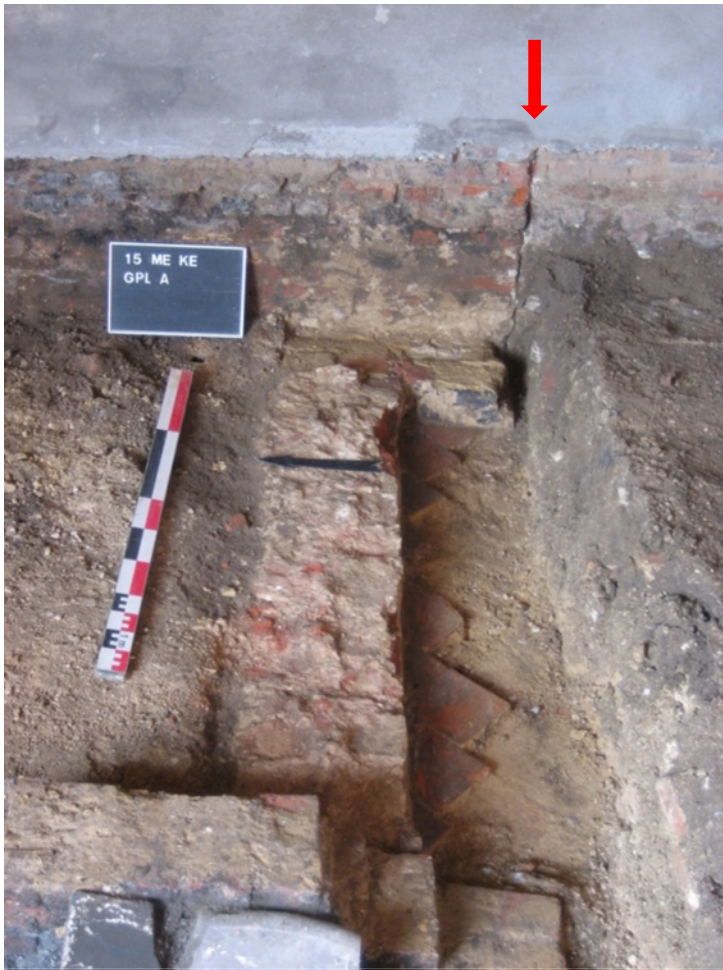
Fig. 14 Zicht vanuit het oosten. In de westmuur van het koetshuis is een duidelijke bouwnaad te zien (rode pijl).

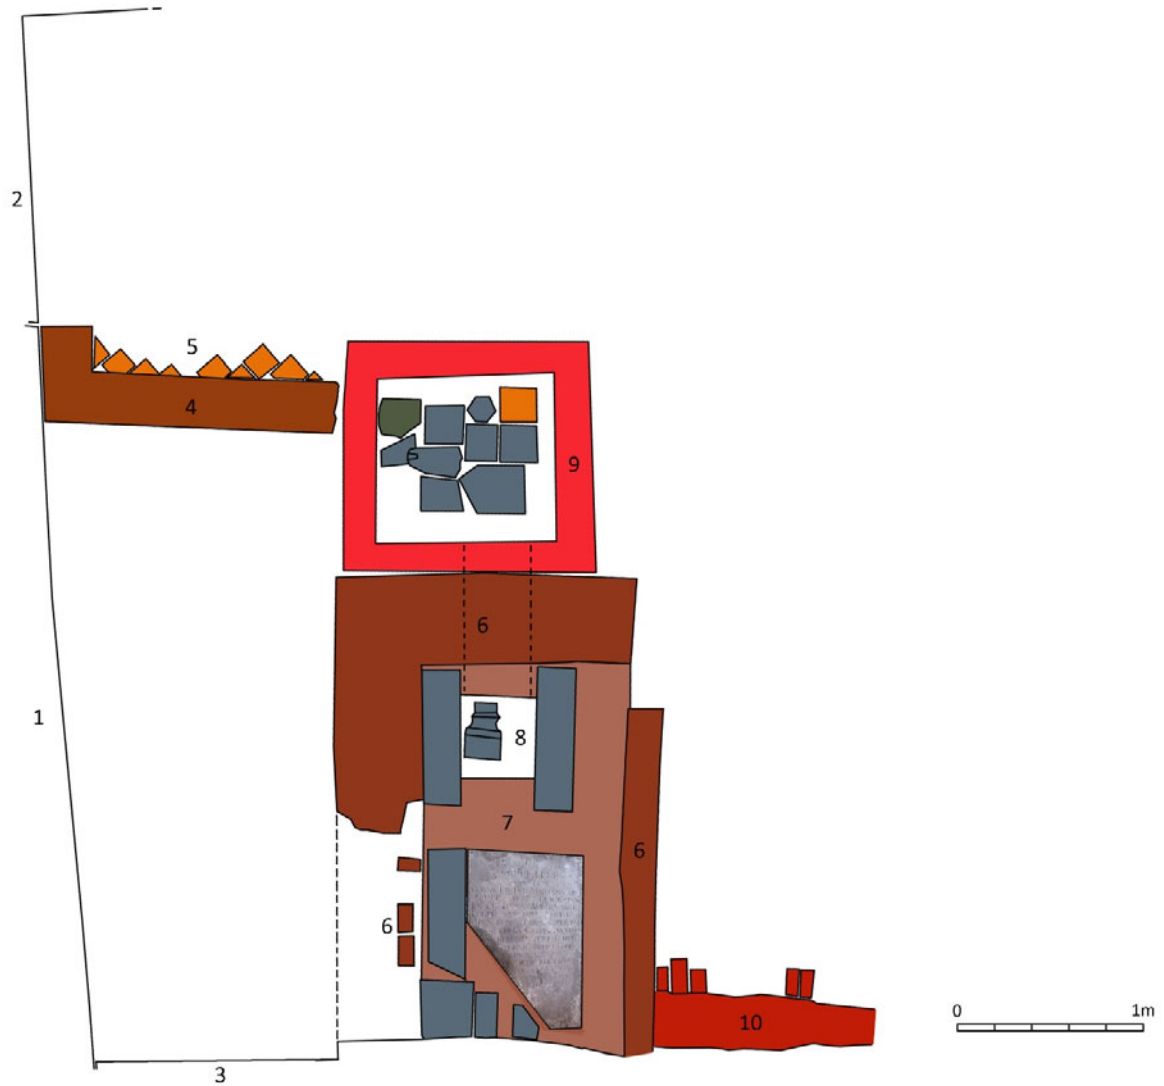
Tegen de westmuur van het koetshuis zat een L-vormige deel van een baksteenmuur (fig. 14; 15: 4). Deze was opgebouwd met stenen van het formaat 24 x 11 x 4,5 cm en een beige kalkmortel. De noordzijde van deze muur was bepleisterd en vertoonde een zwarte verflaag als afwerking (fig. 18). Aansluitend tegen deze muur kon het restant van een tegelvloer vastgesteld worden (fig. 14; 15: 5; 18). Deze bestond uit rode tegels (formaat: 14 x 14 x 2 cm) die gebed waren in een zachte geelbeige mortel die bovenop een vrij losse, gele zandige vlijlaag zat. In het bruingrijze zandige pakket dat het restant van de tegelvloer en vlijlaag afdekte werden tegelfragmenten en randstucwerk aangetroffen (*infra* 5.2).

Fig. 15 Grondplan van de aangetroffen muurresten.

Over de fundering van de zuidelijke muur van het vertrek zaten de funderingen gebouwd van wat oorspronkelijk een kleine ruimte binnen het koetshuis moet geweest zijn (fig. 15: 6; 16-17). Binnenwerks bedroegen de afmetingen van dit vertrekje 2 bij 1,10 m. De funderingsresten waren slechts een 20-tal cm diep bewaard. De westelijke en noordelijke funderingen van dit vertrekje hadden een breedte van 46 cm, het oostelijk deel was slechts 18 tot 20 cm breed. Ze werden opgebouwd met bakstenen van het formaat 17,5 x 8,5 x 4,5 cm en een harde witte kalkmortel. De vloer van deze kleine ruimte bestond uit bakstenen met eenzelfde formaat en enkele grote Doornikse kalkstenen, waaronder een deel van een hergebruikte grafsteen (*infra* 5.1) (fig. 15: 7; 17). In het noordelijk deel van het vertrekje zat in de vloer een opening (40 x 44 cm) die aan de oost- en westzijde afgeboord was met grote rechthoekige Doornikse kalkstenen (fig. 15: 8; 16-17; 19). Dit putje was 40 cm diep en voorzien van een baksteenvloer. In de vulling bevond zich een massief architecturaal element, wellicht de basis van een kruis afkomstig van een grafmonument (fig. 19).

Tegen de noordmuur van het kleine vertrekje in het koetshuis zat een klein min of meer vierkant bakstenen putje (fig. 15: 9; 16-17; 20). De binnenwerkse afmetingen bedroegen 0,90 x 0,95 m en de baksteenmuren waren opgebouwd met stenen van twee verschillende formaten (15 x 7 x 4,5 cm en 18 x 8,5 x 5 cm). Er kon duidelijk vastgesteld worden dat deze constructie de L-vormige oost-west georiënteerde baksteenmuur met aansluitende tegelvloer doorsneed (fig. 15). Bovenop de vulling van dit putje lagen onder meer een reeks vierkante tegels (20 x 20 x 3 cm), één zeshoekige tegel (zijde 8,2 cm – dikte 2 cm) en een fragment van een marmeren tablet of dorpel met afgeronde rand (fig. 20). Bij het leegmaken van dit

In de zuidoosthoek van het koetshuis was een klein gedeelte van een baksteenvloer bewaard (fig. 15: 10; 16-17). Deze bestond uit bakstenen van diverse formaten (21,5 x 10 x 4 cm / 16 x 7 x 4 cm / 18,5 x 8,5 x 4 cm) die in een zachte geelbeige mortel gebed zaten.

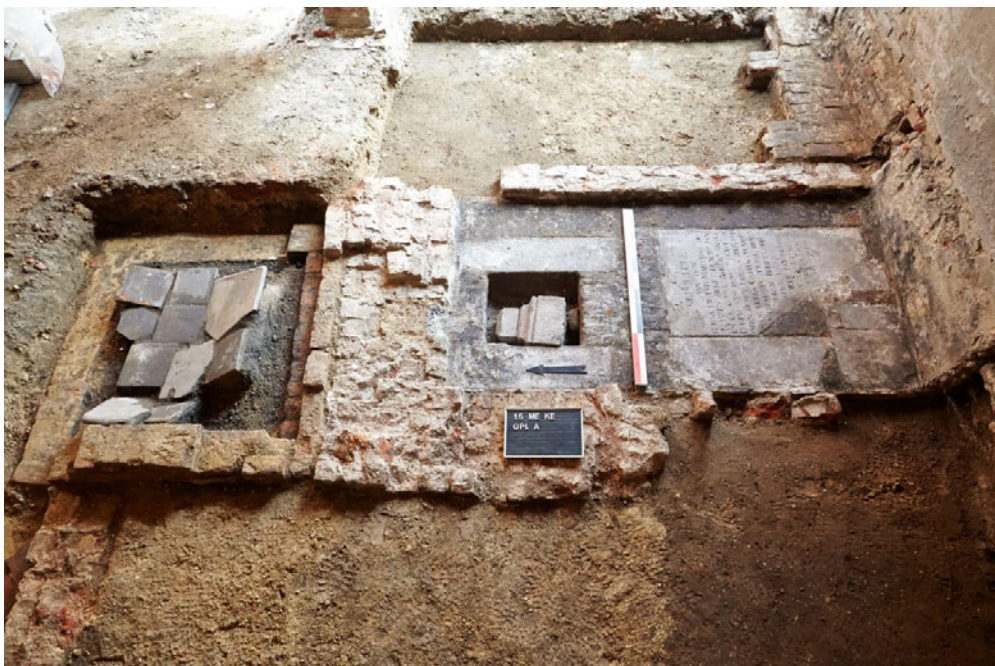
Fig. 17 Zicht vanuit het westen op de muurresten (Foto Kris Vandevorst).

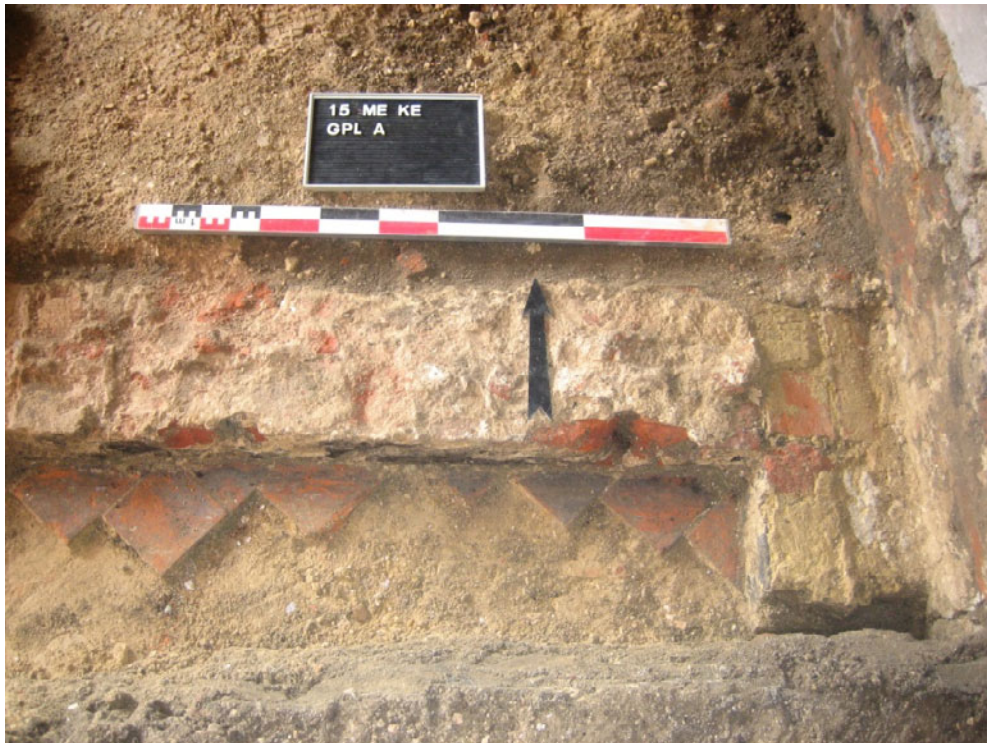
Fig. 18 Restant van een tegelvloer.

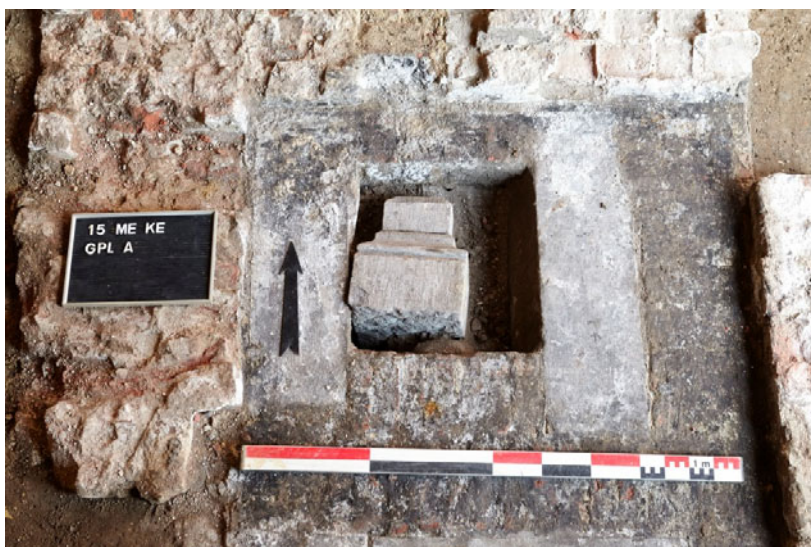
Fig. 19 Een architecturaal element in de opening van het sterfputje
(Foto Kris Vandevorst).

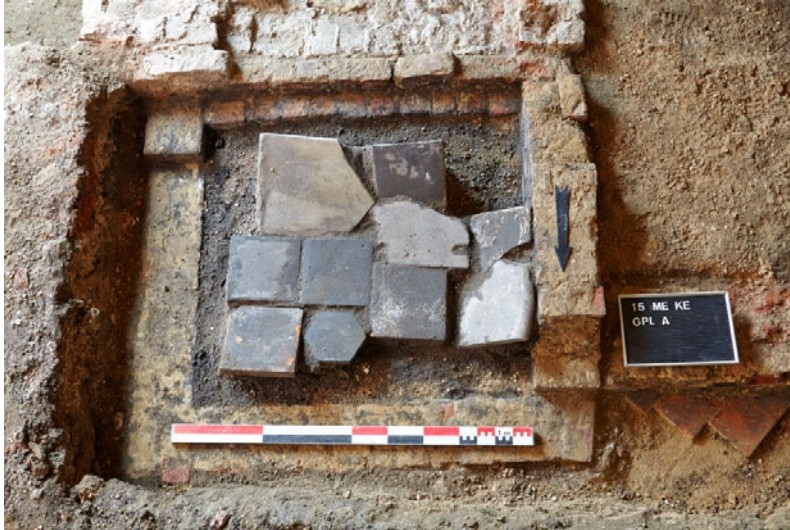
bakstenen putje kon vastgesteld worden dat deze ruimte in verbinding stond met de vierkante opening in het kleine vertrekje aan de zuidzijde. Dit moet wellicht als een toiletruimte geïnterpreteerd worden waarvan de vierkante bakstenen constructie aan de buitenzijde hiervan het beerputje vormde.

Fig. 20 De sterfput was afgedekt met gerecupereerde vloertegels en een stuk marmer.

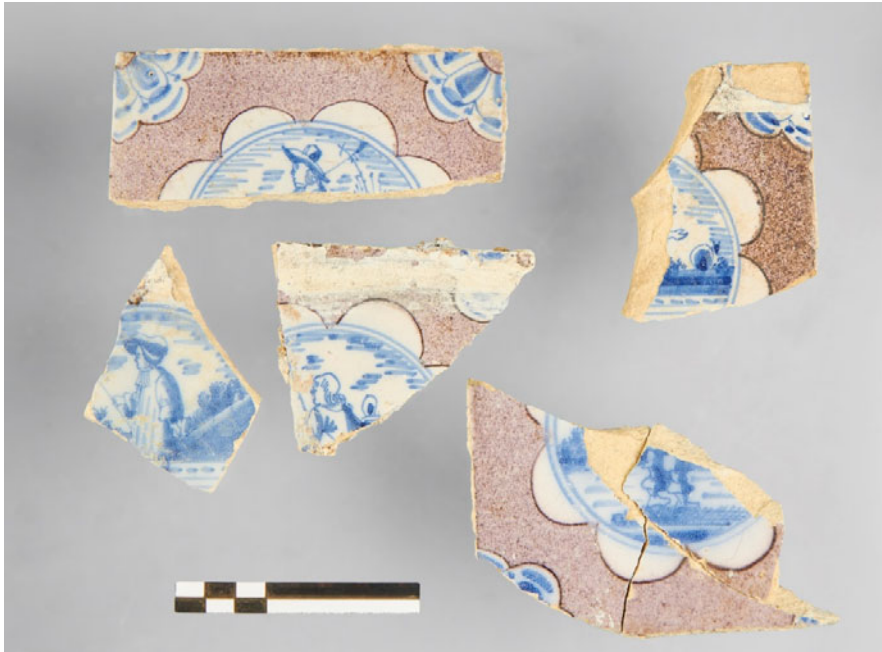
Uit het bruingrijze zandige pakket in de noordwesthoek van het koetshuis dat de restanten van de tegelvloer en vlijlaag afdekte (*supra* 4.2) (fig. 15: 5) konden enkele fragmenten van tegels en randstucwerk gerecupereerd worden⁹. Het gaat om vierkante tegels met twee verschillende motieven (afmetingen: 125 mm x 125 mm x 8 mm). Een eerste reeks fragmenten is afkomstig van tegels met menselijke figuren in een cirkel in achtpas op een gesprenelde paarse fond met kwartetrozettes (fig. 23). De afgebeelde personen hebben een hoed op het hoofd, één figuur heeft kaplaarzen en de meeste dragen in de hand een stok of staf. Ze zijn allen afgebeeld tegen een landschapsachtergrond. Bij deze figuren gaat het vaak om de afbeelding van herders¹⁰. Een vergelijkbare Nederlandse tegel wordt door Pluis rond 1830 gedateerd¹¹.

Fig. 23 Tegels met figuren in een cirkel in achtpas op gespenkelde fond met kwartetrozetten (Foto Kris Vandevorst).

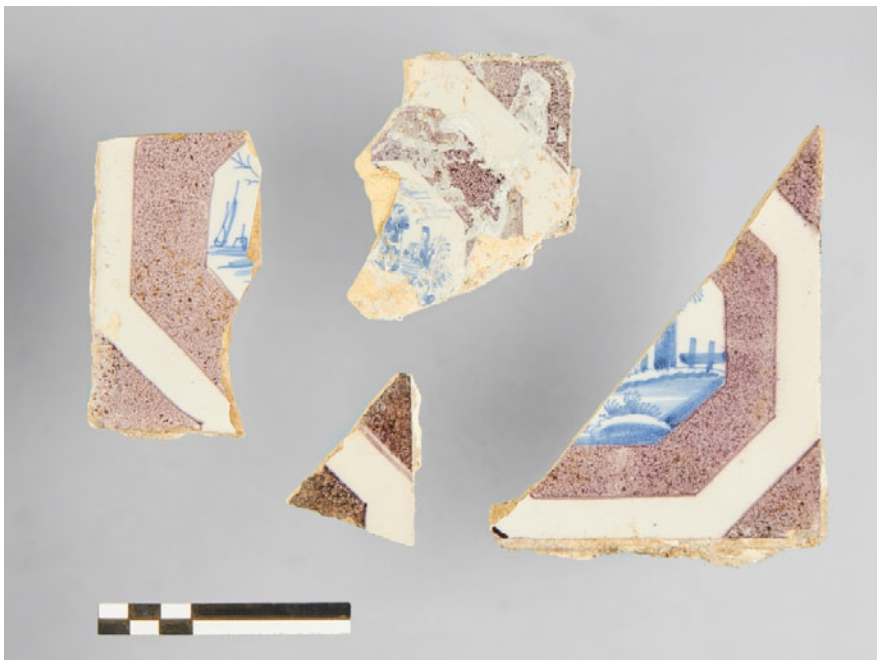
De tweede reeks tegels zijn zogenaamde tegeltypes met een decor in dubbel paars gesprenelde achtkant (fig. 24)¹². Vermoedelijk zal het hierbij gaan om een landschapsafbeelding in het centrale achthoekige veld. Pluis dateert dit type tegels tussen 1650 en 1800¹³. Een veld met drie goed vergelijkbare landschapstegels uit Nederland wordt door Korf geplaatst in de periode tweede helft 18de - 19de eeuw¹⁴.

Fig. 24 Tegelfragmenten met landschapsdecor in dubbel gespenkelde achtkant (Foto Kris Vandevorst).

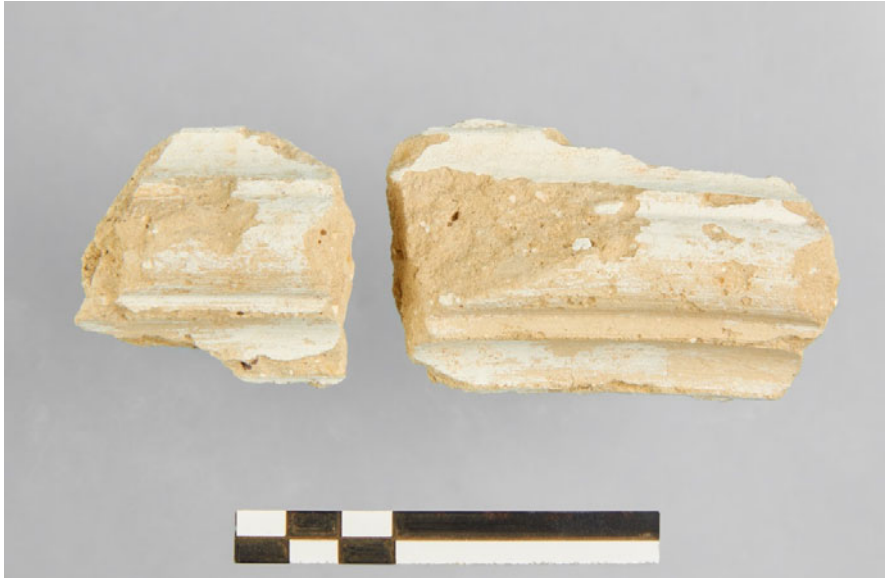
Naast de tegelfragmenten bevatte het pakket ook enkele stukken pleisterwerk, meer specifiek fragmenten van randstukwerk (fig. 25). Deze bestaan uit een grijsbeige zandige kalkmortel met verspreide kleine kalkstipjes en ze vertonen een witte verlaag als afwerking.

Fig. 25 Randstucwerk (Foto Kris Vandevorst).

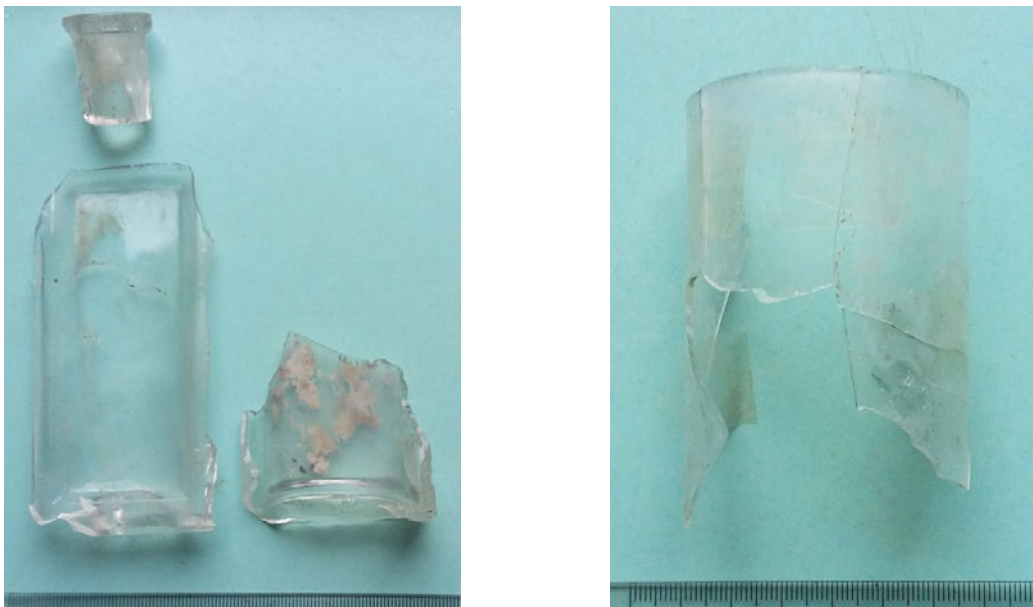
In de vulling van het putje (fig. 15: 8) werden enkele vondsten aangetroffen¹⁵. Het gaat om een niet te identificeren munt, twee nagels, een bot- en een vensterglasfragment. Daarnaast ook drie fragmenten van een plat flesje in doorschijnend glas en een aantal fragmenten van een lampenglas van een olie- of petroleumlamp (fig. 26).

Fig. 26 Fragmenten van een flesje en van een lampenglas.
