Onderzoeksrapport

**Een bunker uit de Tweede Wereldoorlog in de schaduw van het
Albert I monument in Nieuwpoort.**

Agentschap
Onroerend
Erfgoed

Nieuwpoort – Koning Albert I monument (Sluizen)

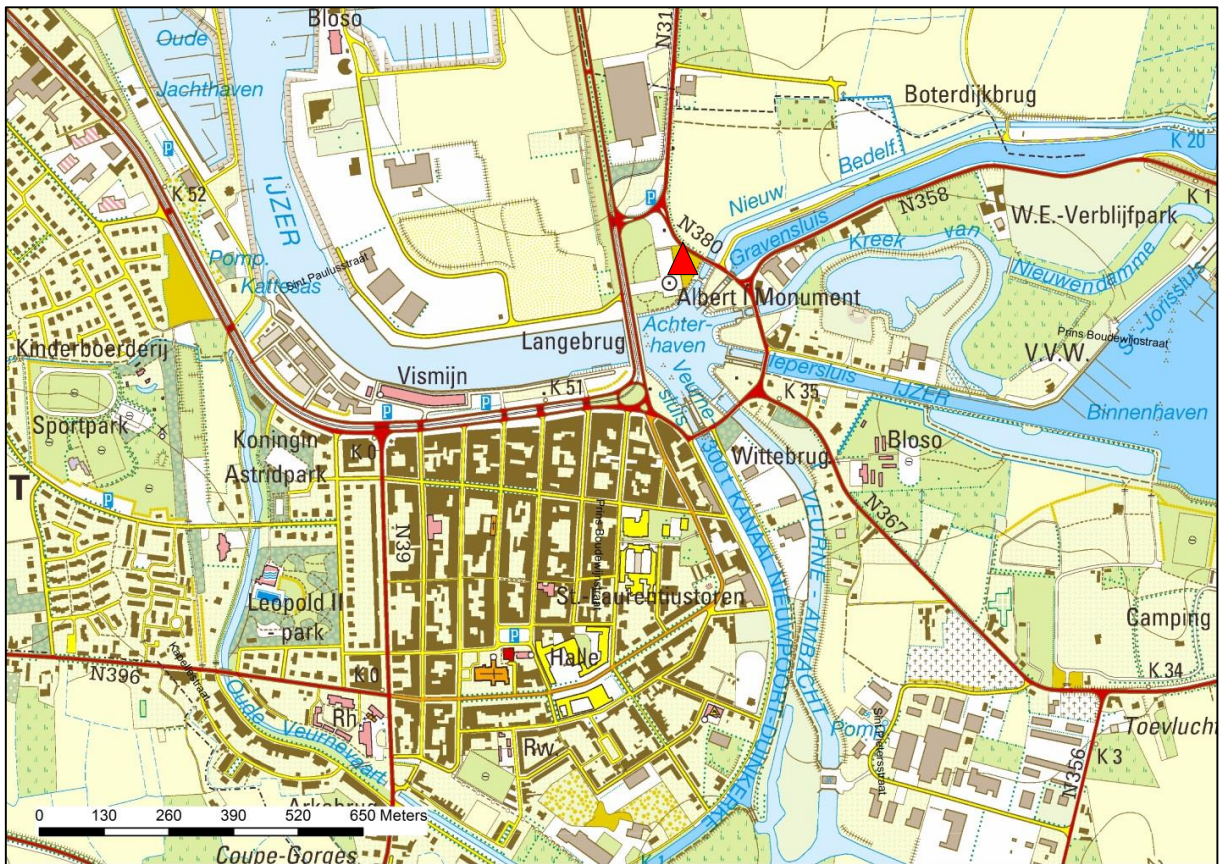
De bunker ligt ten noordwesten van het sluisencomplex, de Ganzepoot, aan de overkant van de Achterhaven, tussen het Koning Albert I monument en Sluizen (fig. 2).

Fig. 2 Lokalisatie van de bunker in z'n bredere omgeving.

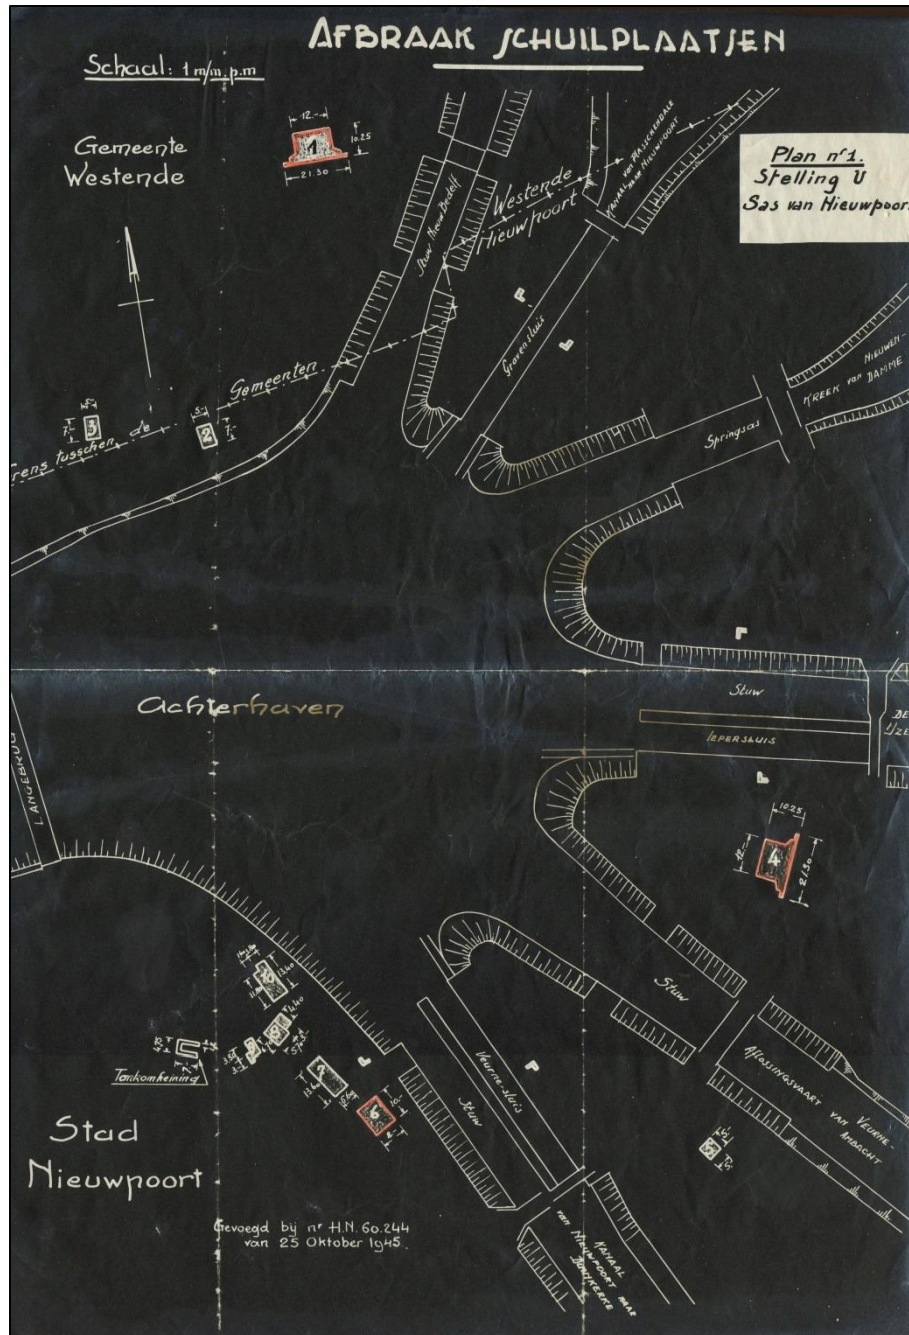
teruggevonden exemplaar. Tussen de IJzer en de Noordvaart lag een andere, zeer vergelijkbare bunker. Tussen de Noordvaart en het kanaal Nieuwpoort-Duinkerke was een kleinere, geïsoleerde bunker ingeplant. Zuidelijk is een concentratie van 5 bunkertjes (2 machinegeweerneusten, een munitiebunker, een loods, ...⁵) en een tankomheining gekend. (fig. 3).

Fig. 3 Widerstandsnest Tilly 2 (1) rond de Ganzepoot.

De meest noordelijke bunker vormt onderwerp van dit rapport. Kort na de oorlog zijn alle constructies afgebroken op 3 bunkers (fig. 3, 1, 4 en 6) na, die als schuilkelders zijn ingericht. Ze werden dan voorzien van toegangsschachten en volledig aangeaard⁶. Zo'n 400 m ten noorden zijn trouwens nog bakstenen constructies bewaard gebleven van het Stutzpunkt Müncheberg (fig.4). Verspreid rond 3 geschutplatformen (kanonnen van 37 mm) lagen bunkers, zowel bedoeld voor munitieopslag als voor manschappenverblijf.

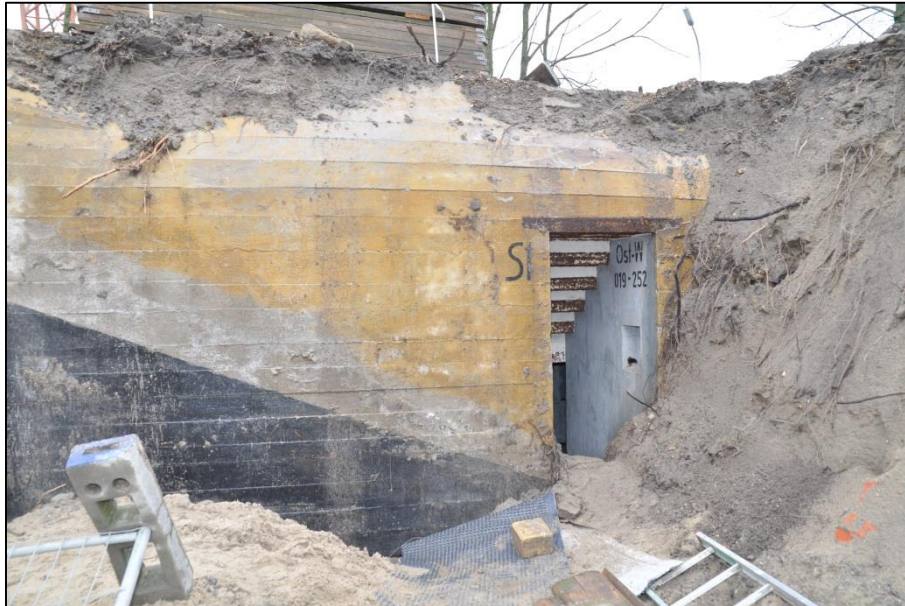
De bunker kon onmiddellijk herkend worden als een *Regelbau* 656⁸, een personeelsbunker voor 15 man. Dit type werd vanaf 1943 gebouwd. In de zuidmuur bevinden zich de 2 ingangen. Op een zijmuur van de westelijke ingang is in het zwart - Ost-W 019-252 - geschilderd, wat aangeeft dat hij behoorde tot het steunpunt Oostende West⁹ 019¹⁰. 252 is het individuele nummer (fig. 5).

Fig. 5 Identificatie van de bunker t.h.v. de ingang.

Naast die ingang is ook duidelijk - St - te lezen, wat staat voor *ständige Ausbau* en betekent dat de bunker bestand is tegen directe voltreffers en voorzien is van gasdichte deuren. De muren en het dak zijn dan ook 2 m dik (gewapend beton). Bovenaan is de muur afgeschuind en steekt het front een weinig uit boven de rest van de bunker.

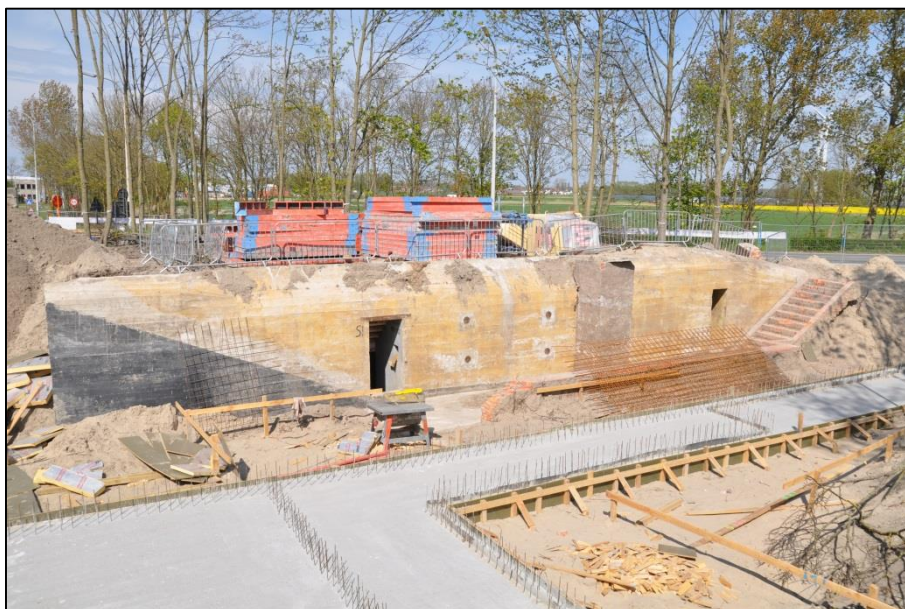
De bunker is grotendeels ondergronds bedoeld. Enkel de bovenkant¹¹ en een deel van de voorzijde liggen vrij; wat de toegang en de ventilatie toeliet. De ingangen zijn bereikbaar via een 1,22 m brede, bakstenen trap -op de zuidoosthoek- en een 1,95 m breed, platform, dat door een bakstenen muurtje is afgeboord (18,5 x 11,5 x 5 cm, rood). Het vrij liggende muurgedeelte is geel geschilderd om het als zand te camoufleren.

Fig. 6 Voorzijde van de bunker: zwart en geel geverfd. De ingangen zijn bereikbaar via een bakstenen trap en platform.

Ook de zuidwesthoek is zwart geschilderd; in een driehoek en wel het gedeelte dat ondergronds bedoeld was (fig. 6). De kans bestaat dat ook hier een bakstenen trap was voorzien, dan wel afgebroken¹².

In de zuidmuur, tussen beide ingangen, zaten 4 horizontale luchtkokers (*Lüftansaugestücke*), die afgaande op de beschildering met vierkante afdekplaten waren afgewerkt. De 2 bovenste konden, indien nodig het centraal sas verluchten (fig. 6 en 7). De 2 onderste maakten verbinding met de beide tussenruimtes ter hoogte van de deuren van het centraal sas .

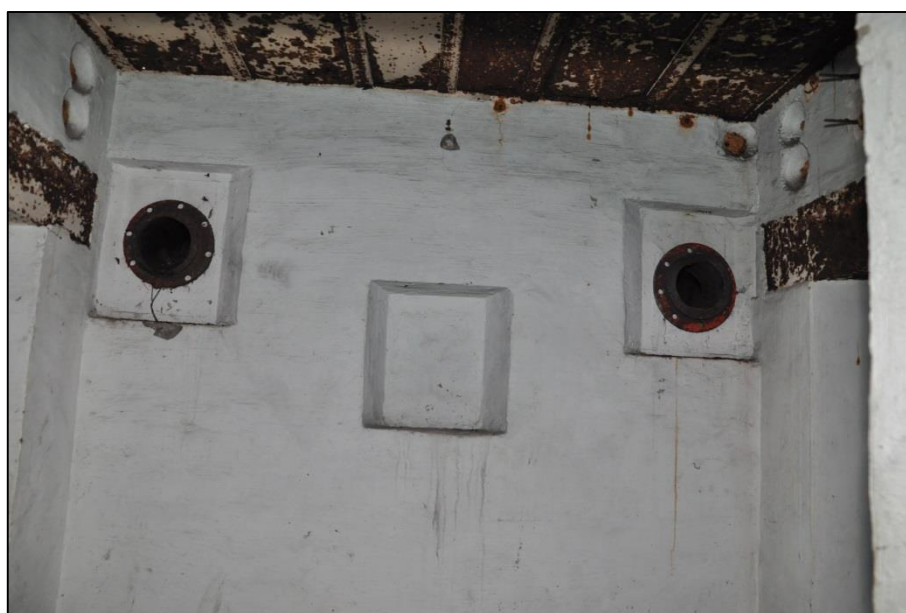
Fig. 7 Afgedekte ventilatiepijpen binnen het centraal sas.

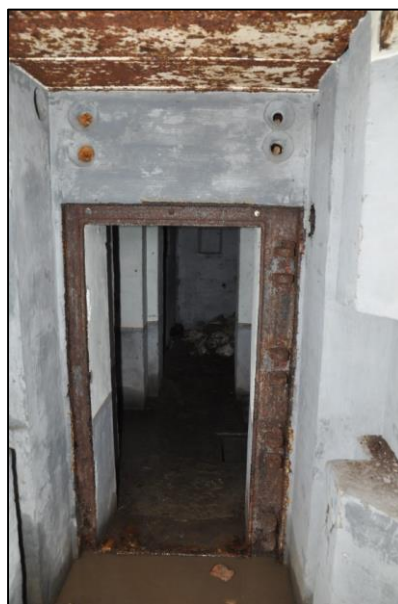
Vanuit het manschapsverblijf konden de tussenruimtes en de toegangstrappen via een opening in de muur (fig. 9) in de gaten en onder schot gehouden worden; de zogenaamde *Eingangsverteidigung*. Ook deze openingen konden afgesloten worden (fig. 10).

Fig. 9 Doorkijk van de ene tussenruimte naar de andere doorheen het centrale sas. Op de voorgrond rechts zijn een muurkast en muursleuf te zien (ventilatie en radio).

In alle onderdelen van de bunker zijn op verschillende plaatsen muurkasten uitgespaard. In beide tussenruimtes zijn telkens 2 muurgleuven aanwezig, die via verticale metalen buizen verbinding maakten met het dak. Ze lopen uit in een vierkante metalen plaat (zijde: 1 m). Hierlangs werden ook radioantennes uitgestoken¹⁸ (fig. 8, 2-5, fig. 9 en fig. 15). De radio stond in een open muurkast van het centraal sas.

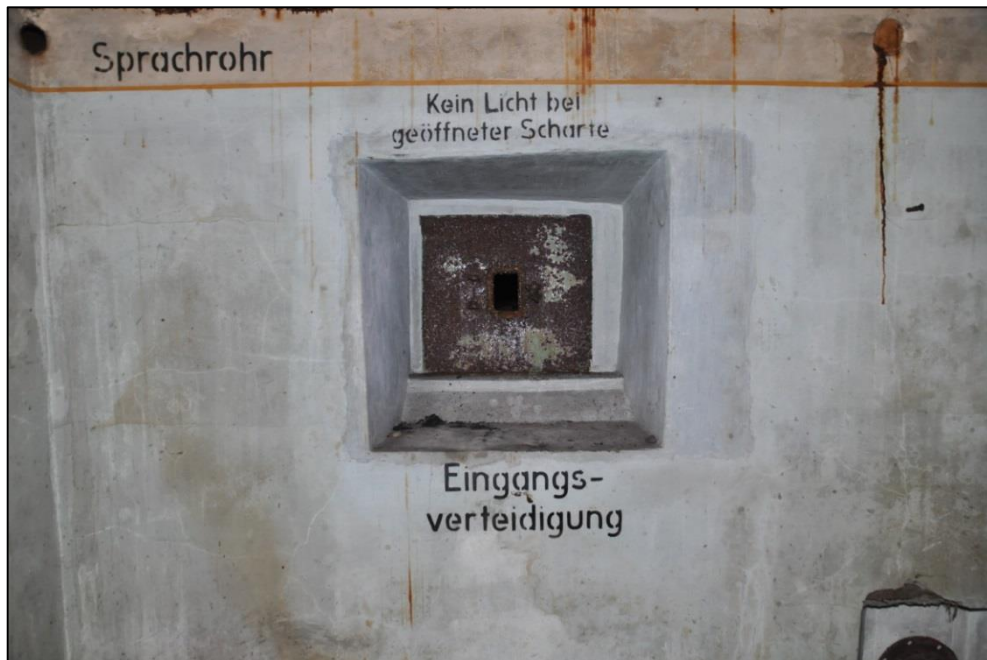
Fig. 10 Zicht op de *Eingangsverteidigung*, afsluitbaar met een metalen paneel.

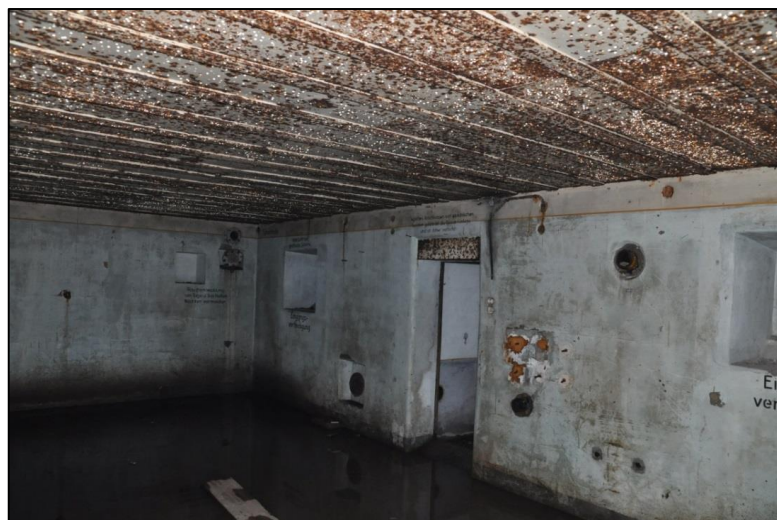
Het manschapsverblijf meet 7,65 op 3,8 m en is 2,3 m hoog. Net als in de andere ruimtes bestaat het plafond ook hier uit stalen balken. De muren waren witgekalkt. Bovenaan is een gele fries geschilderd, afgeboord met een donkergele lijn (fig. 11). Hier was accommodatie mogelijk voor 15 manschappen. Tegen de noord- en de westmuur waren 5 stapelbedden geplaatst.

Fig. 11 Manschapsverblijf; foto genomen in de richting van de zuidoosthoek. Aan weerszijden van de centrale ingang zijn ventilatie mogelijkheden. Andere muursporen wijzen op aan de muur bevestigde voorzieningen.

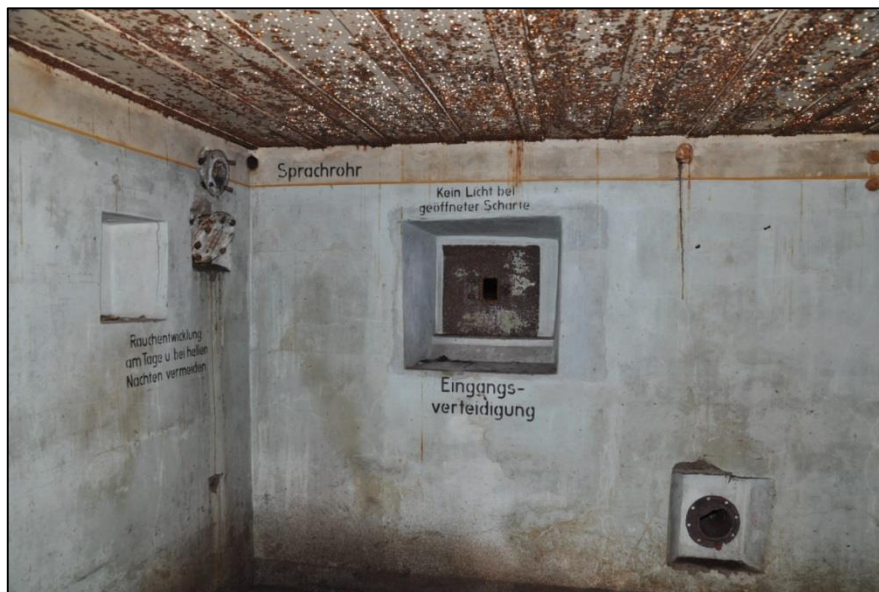
In de zuidoosthoek zijn verschillende teksten en sporen geconcentreerd: *Sprachrohr* (spreekbuis)¹³, *Rauchentwicklung am Tage u. bei hellen Nächten vermeiden* (Overdag en op heldere nachten rookontwikkeling vermijden). Boven de *Eingangsverteidigung* staat *Kein Licht bei geöffneter Scharte* (Geen verlichting bij de geopende schietgaten) (fig. 12). Op een afsluitkap tussenin luidt de boodschap: *Lebensgefahr Ventil geschlossen halten* (Levensgevaar Klep gesloten houden). Afgaande op de verwijzing naar rookontwikkeling kan vermoed worden dat ook de kachel in deze hoek was geposteerd. Ook in gelijkaardige bunkertypes (621 en 622)¹⁴ staat de kachel in deze hoek.

Fig. 12 Zuidoosthoek van het manschapsverblijf met een concentratie van teksten.

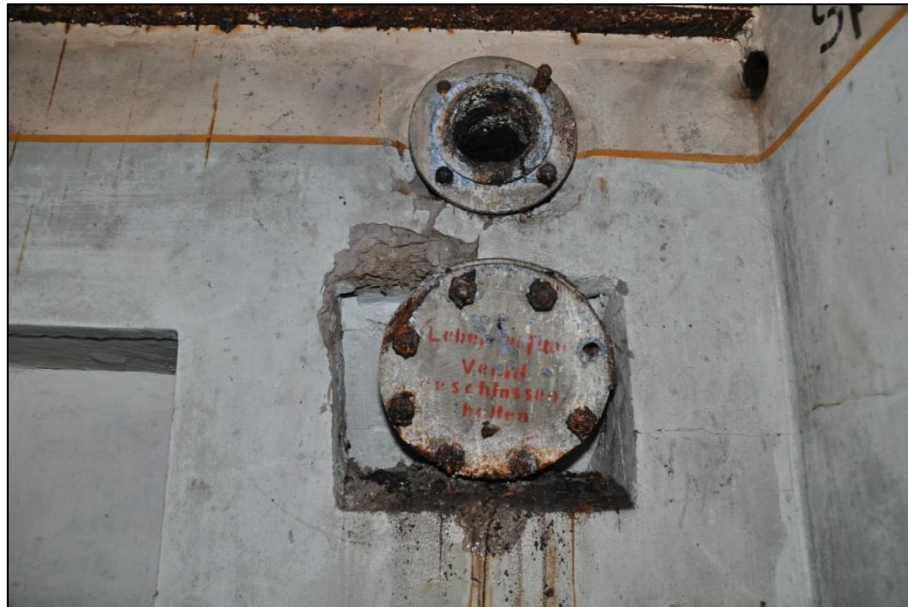
Bij die bunkers is ook sprake van een *Zuluftventil* (luchttoevoerventiel) en een *Überdruckventil* (overdrukventiel). De luchttoevoerventielen zijn ingewerkt in het plafond, het overdrukventiel in de tussenmuur. In dit geval lijkt het dat ze allebei, boven elkaar in de muur ingewerkt zijn (fig. 13). Een overdrukventiel bestaat uit een beweegbare klep, die op zijn plaats gehouden werd door een gewichtje. Als er een gasaanval was, werd de bunker in overdruk gebracht. De overdruk duwt op de klep en laat via het ventiel de verbruikte lucht ontsnappen. Als de druk wegvalt, sluit de klep zich door het gewichtje en kan er geen gas of door gas vervuilde lucht binnenkomen¹⁵.

Fig. 13 Precies in de hoek zit de spreekbuis. Onderaan staat op de afsluitkap de dringende boodschap het (overdruk)ventiel niet te openen. Dat ventiel was erboven aangebracht, maar is in dit geval verdwenen.

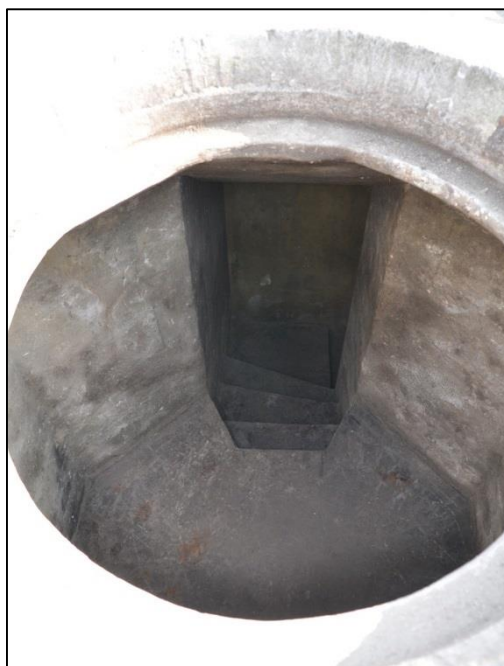
De zuidoosthoek van de bunker is blokvormig uitgebouwd om er een vereenvoudigde¹⁶ zgn. Tobruk, een *Offener Beobachter* (open observatiepost) in onder te brengen, enkel bestaande uit een toegangstrap en een schutterspost (fig. 14). Deze observatie- en mitrailleurpost is bereikbaar via een afzonderlijke, opwaartse, geknikte trap. De deuropening meet 0,6 op 1,8 m. De achzijdige constructie lijkt op een bokaal, is binnenwerks 1,4 m breed en bovenaan cirkelvormig (*Ringstand*) afgesloten. De diameter bedraagt binnenwerks 0,75 m. In de opening is een uitspringende richel voorzien, waarin de ronddraaiende stoel voor een machinegeweer kon functioneren. De beschikbare hoogte komt op 1,6 m. Qua afmetingen komt dit overeen met de Bauform Type 58c¹⁷. Op de oostzijde vertrok vanuit een muurkast een metalen spreekbuis naar het manschapsverblijf. Er is ook een verluchttingsbuis te zien. Het is onduidelijk waar deze uitgeeft.

Fig. 14 Inkijk in de *Offener Beobachter*.

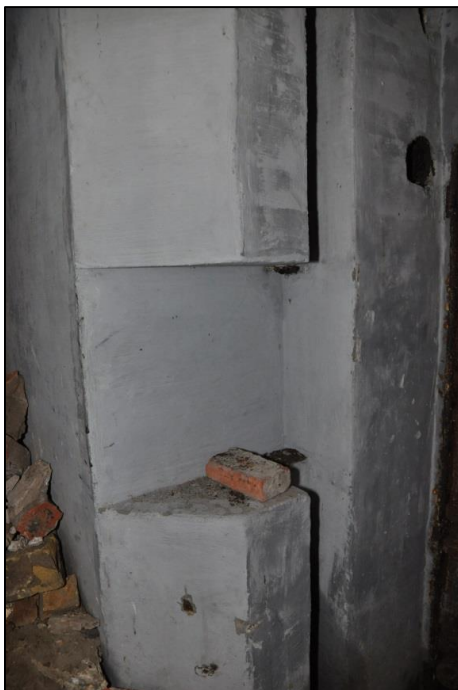
Fig. 15 Muurgleuf en muuruitsparing i.f.v. een luchtkoker, een radiotoestel en een antenne.

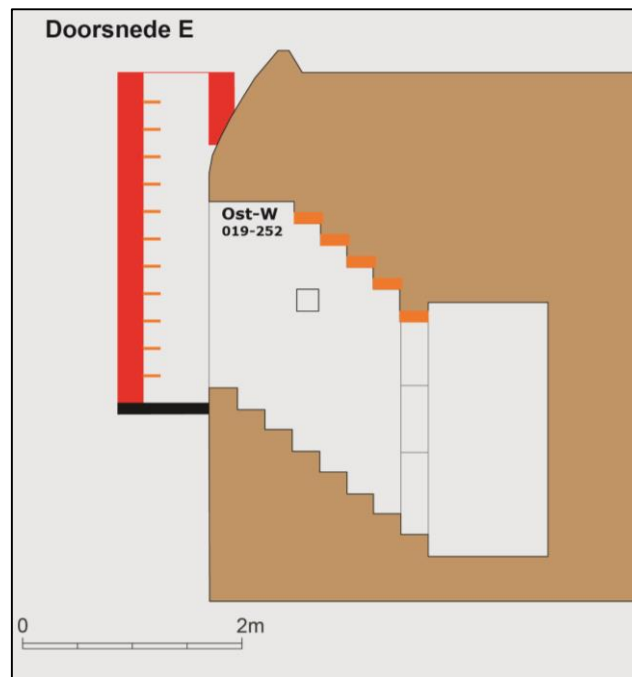
Fig. 17 Doorsnede E.

Kort na de oorlog is de bunker uitgebouwd tot een schuilkelder. Daarbij zijn 2²² verticale, bakstenen (22 x 10,5 x 7 cm, rood) toegangsschachten gebouwd ter hoogte van de ingangen. Ze zijn vierkant, 3 m hoog en meten binnenwerks 0,57 m. Ze waren uitgerust met klimijzers en afgedekt met een vierkante, betonnen plaat (fig. 17 en 18)²³.

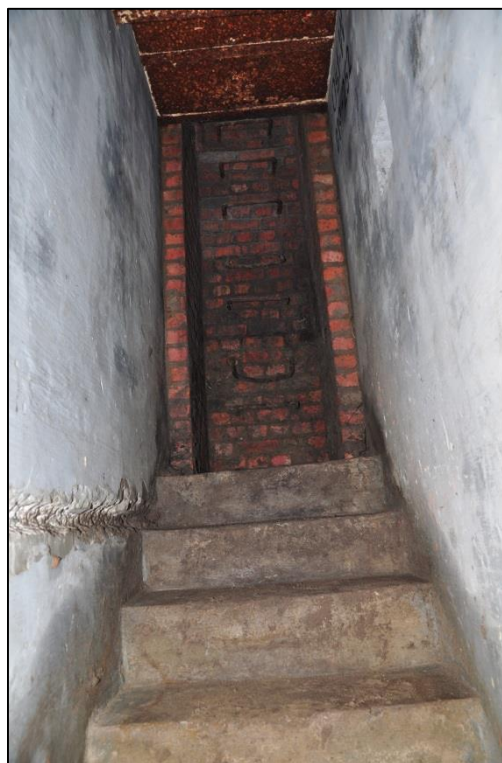
Fig. 18 Binnenzicht op de (later toegevoegde) toegangschacht.

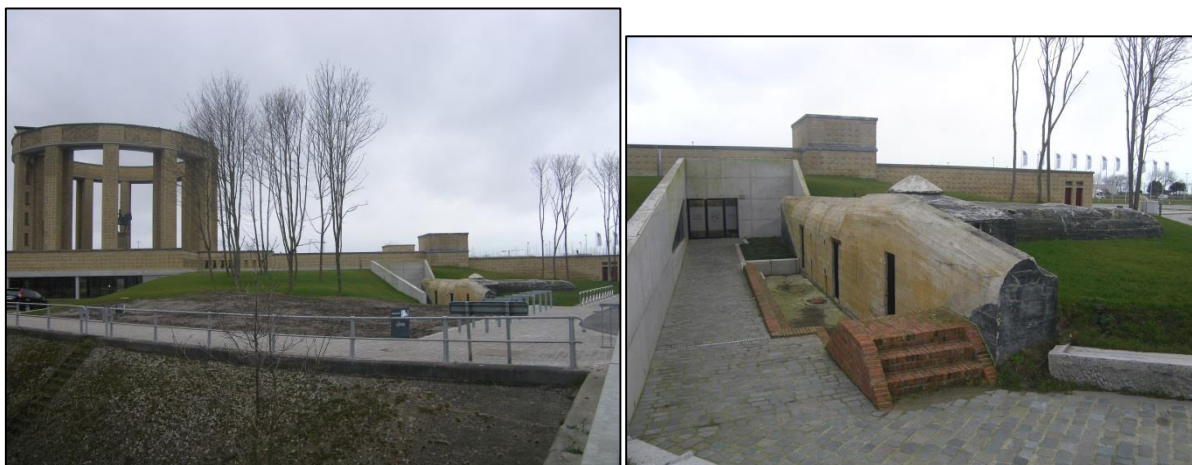
Fig. 19 Huidige toestand

Een, in de vergetelheid verdwenen, Duitse bunker uit de Tweede Wereldoorlog is opnieuw opgedoken en nu ook geïntegreerd in de omgeving van het bezoekerscentrum Westfront en het Koning Albert I monument (fig. 19). De bunker werd herkend als een *Regelbau* 656, een personeelsbunker voor 15 man, die na de oorlog bewaard bleef, omdat een inrichting als schuilkelder nodig werd geacht.
